Minderwertgutachten

WVWZZZCD0PW514695

Volkswagen

GOLF

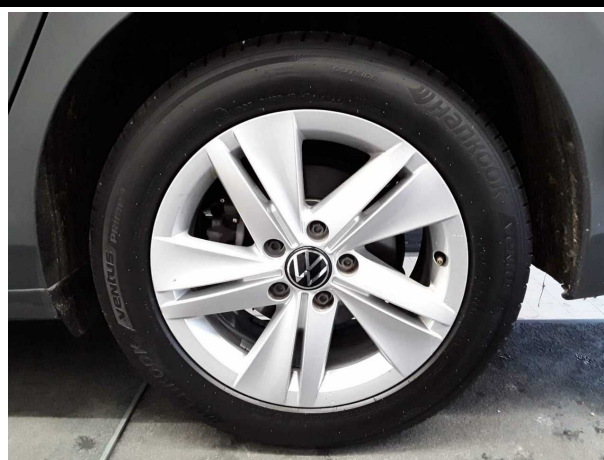
**Beschädigung 5:** Rad/Reifen: Leichtmetallfelge hinten links - verkratzt / verschürft - Wertminderung

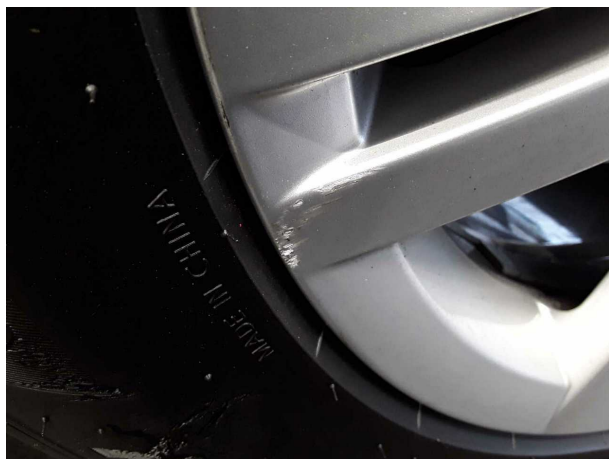
| Nr. | Bauteilgruppe | Beschreibung |
|---|---|---|
| 5 | Rad/Reifen | Leichtmetallfelge hinten links - verkratzt / verschürft - Wertminderung |

**Beschädigung 5:** Rad/Reifen: Leichtmetallfelge hinten links - verkratzt / verschürft - Wertminderung

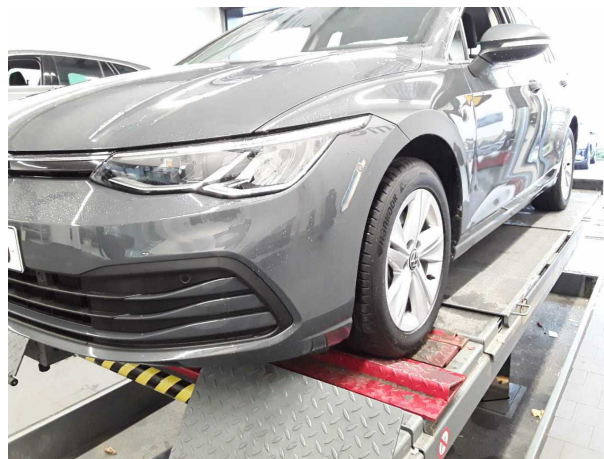
| Nr. | Bauteilgruppe | Beschreibung |
|---|---|---|
| 6 | Stoßfänger vorn | Stoßfänger vorn - verkratzt / verschürft - Smart Repair |

**Beschädigung 6:** Stossfänger vorn: Stossfänger vorn - verkratzt / verschürft - Smart Repair

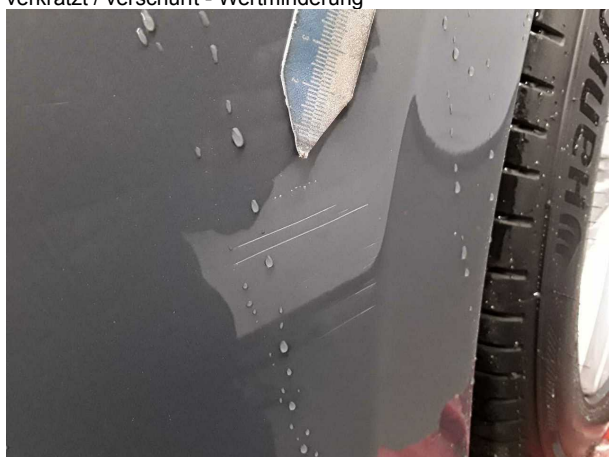
**Beschädigung 6:** Stossfänger vorn: Stossfänger vorn - verkratzt / verschürft - Smart Repair

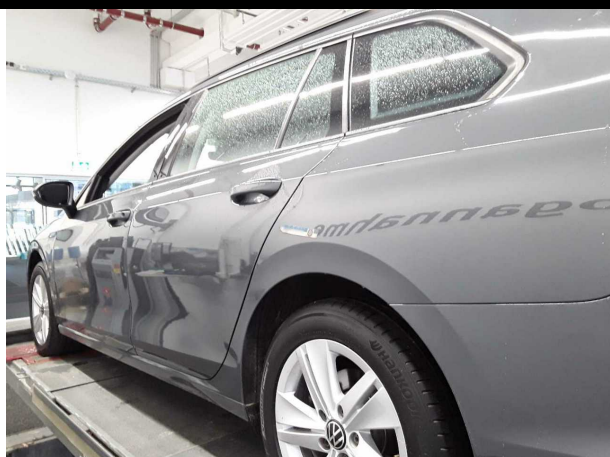
| Nr. | Bauteilgruppe | Beschreibung |
|---|---|---|
| 1 | Seitenwand links | Seitenwand - Delle(n) - kein Abzug |

**Gebrauchsspur 1:** Seitenwand links: Seitenwand - Delle(n) - kein Abzug

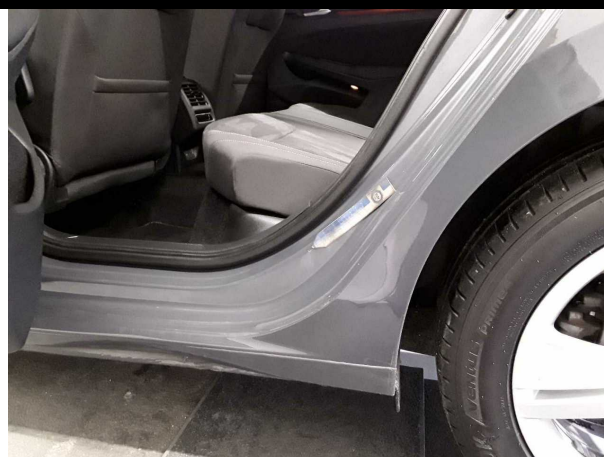
| Nr. | Bauteilgruppe | Beschreibung |
|---|---|---|
| 2 | Seitenwand links | Einstieg - Kratzer - kein Abzug |

**Gebrauchsspur 2:** Seitenwand links: Einstieg - Kratzer - kein Abzug

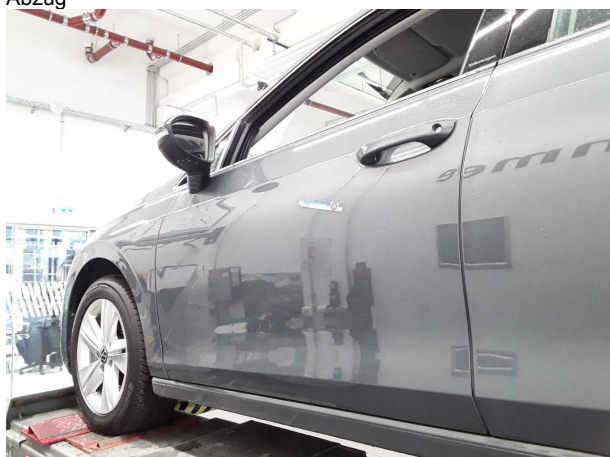
| Nr. | Bauteilgruppe | Beschreibung |
|---|---|---|
| 3 | Tür vorn links | Tür - Delle(n) - kein Abzug |

**Gebrauchsspur 3:** Tür vorn links: Tür - Delle(n) - kein Abzug

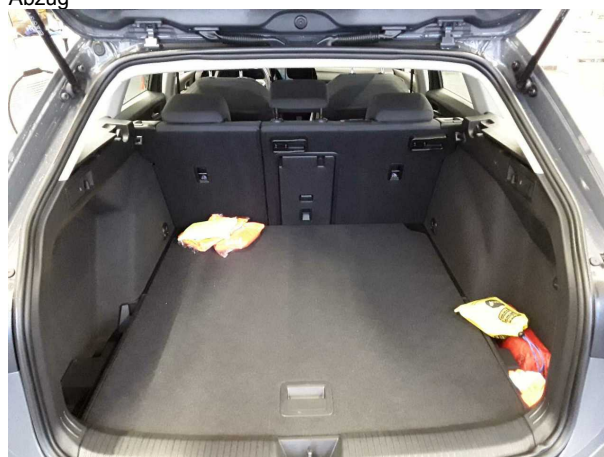
| Nr. | Fehlteil |
|---|---|
| 1 | Interieur - Laderaumabdeckung / Rollo |

**Fehlteil #1:** Interieur: Laderaumabdeckung / Rollo - fehlt - erneuern
