## Skoda Yeti Ambition

EZ 12/2014 | Geländewagen | Benzin | Schaltgetriebe | 177.093km  
Besteuerung: Differenzbesteuert (§25a UStG)  
Fahrzeugstandort: 81\*\*\*  
Fahrzeug aufgenommen am: 22.07.2026

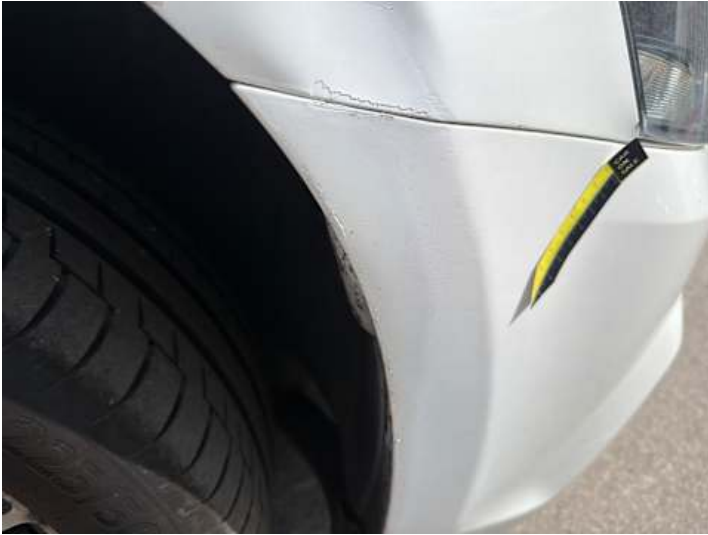
Stoßstange vorne (Kratzer, Unsachgemäß instand gesetzt, Verformung)

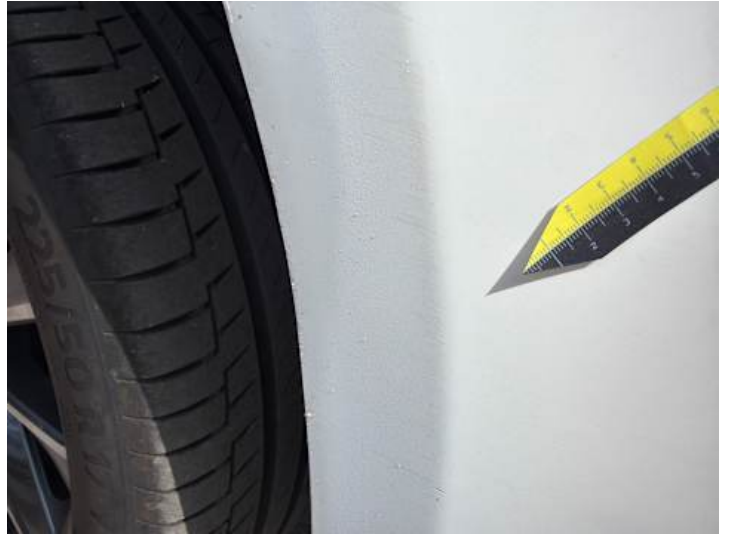
Stoßstange vorne (Kratzer, Unsachgemäß instand gesetzt, Verformung)

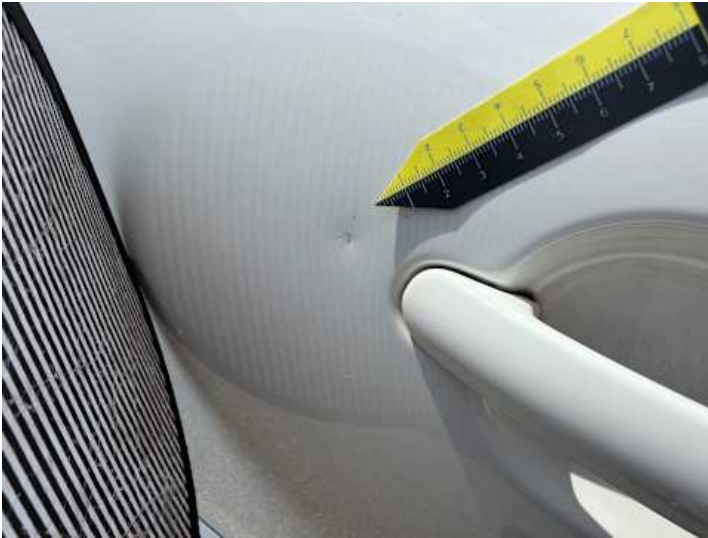
Fahrtür (Delle, Kratzer)

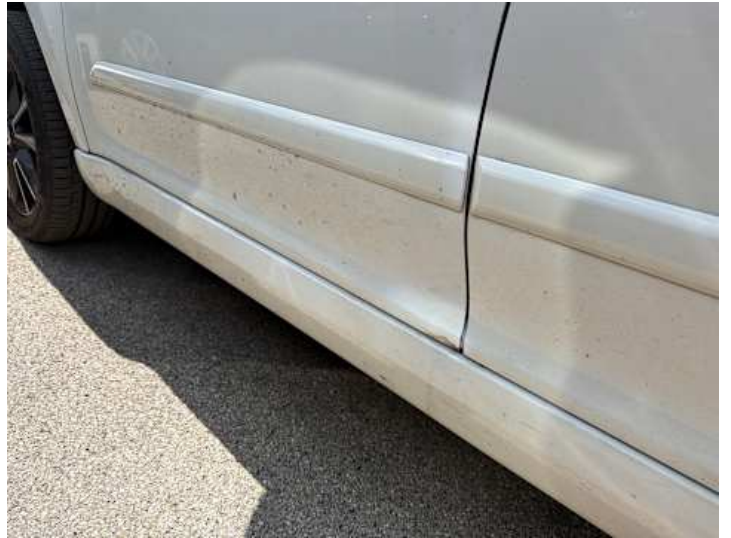
Fahrtür (Rost, Unsachgemäß instand gesetzt)

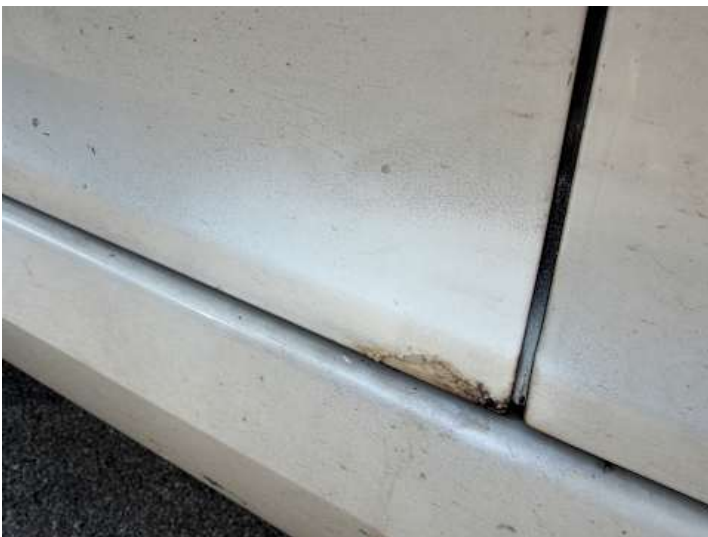
Fahrtür (Rost, Unsachgemäß instand gesetzt)

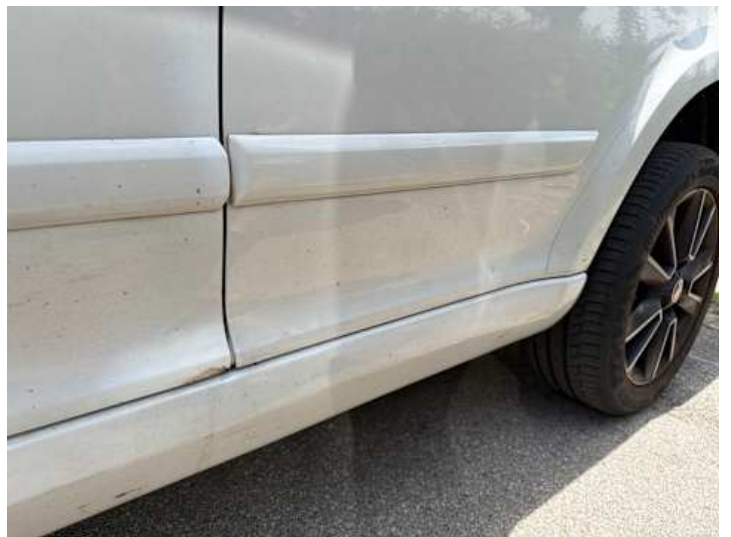
Türe hinten links (Unsachgemäß instand gesetzt)

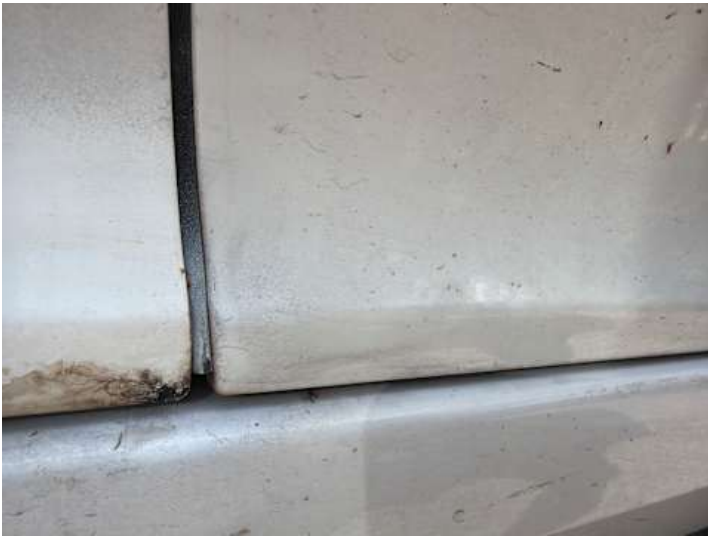
Türe hinten links (Unsachgemäß instand gesetzt)

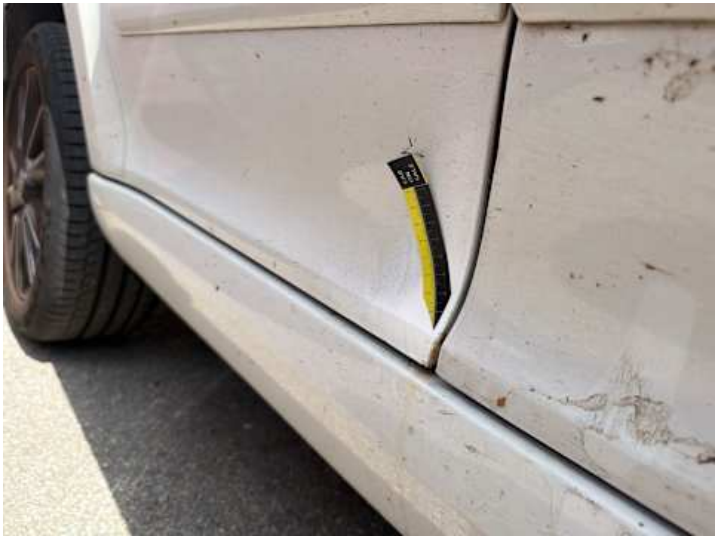
Türe hinten rechts (Rost, Unsachgemäß instand gesetzt)

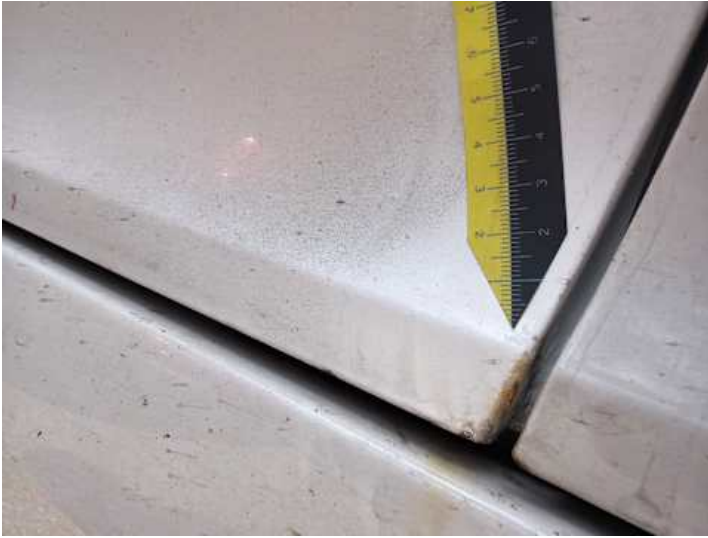
Türe hinten rechts (Rost, Unsachgemäß instand gesetzt)

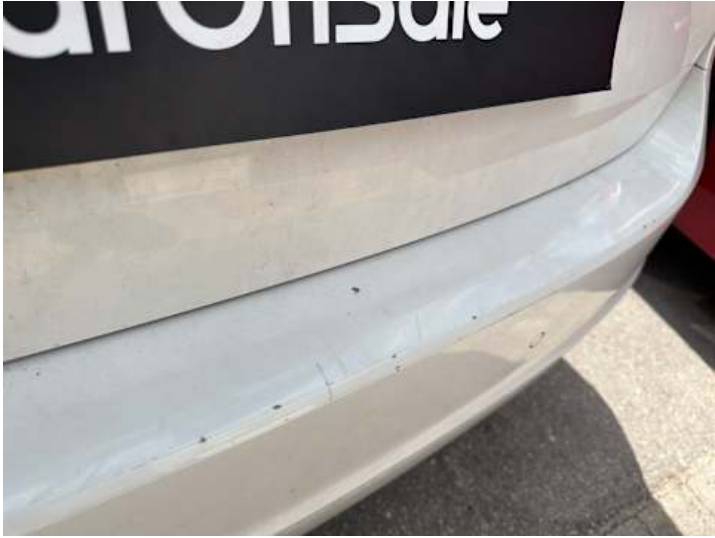
Stoßstange hinten (Kratzer)

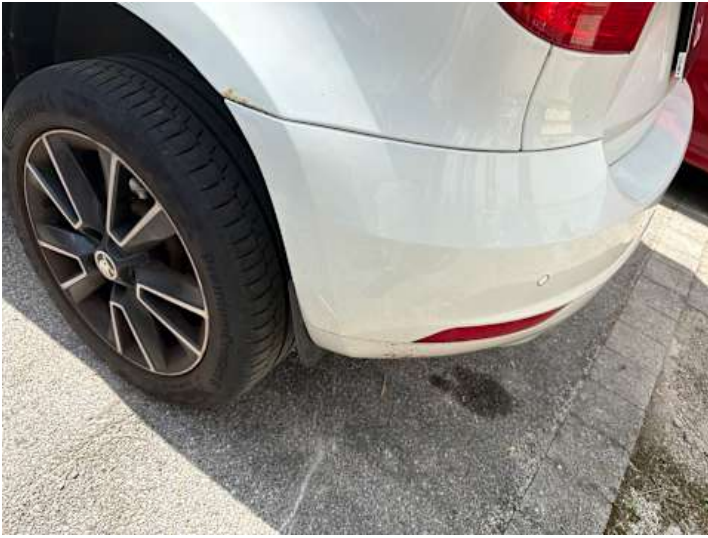
Stoßstange hinten (Unsachgemäß instand gesetzt)

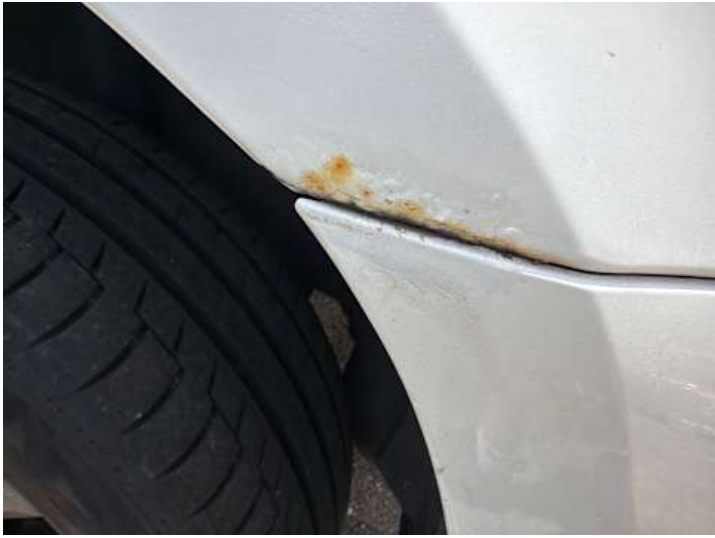
Stoßstange hinten (Unsachgemäß instand gesetzt)

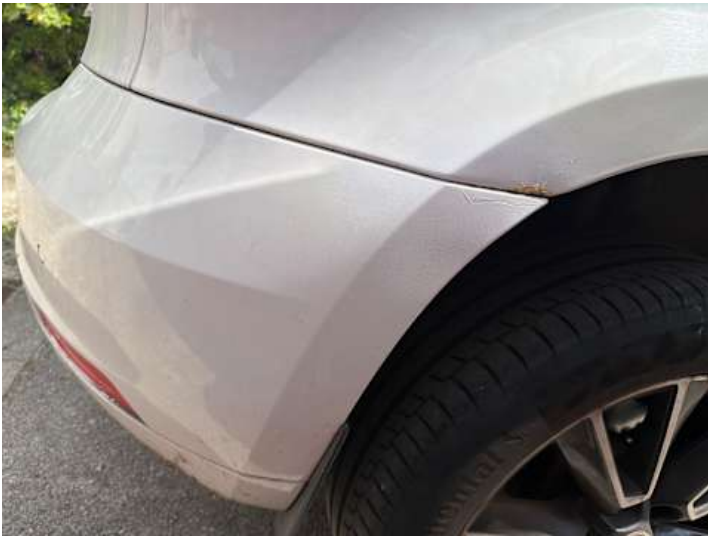
Stoßstange hinten (Unsachgemäß instand gesetzt)

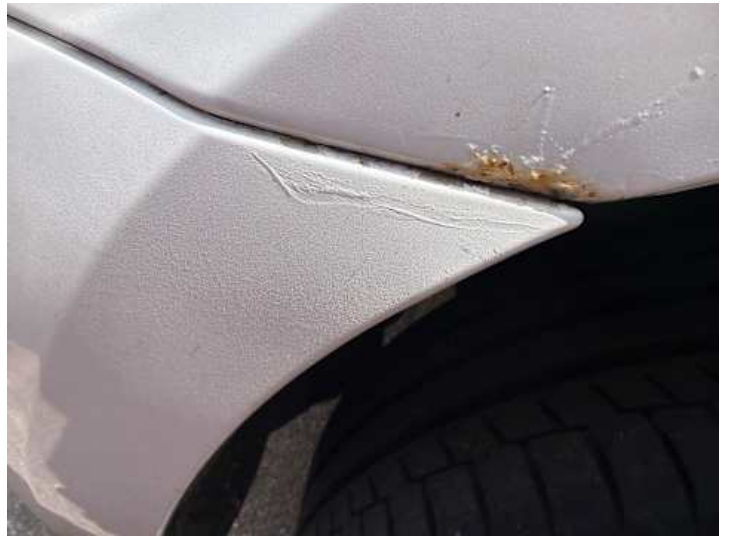
Stoßstange hinten (Unsachgemäß instand gesetzt)

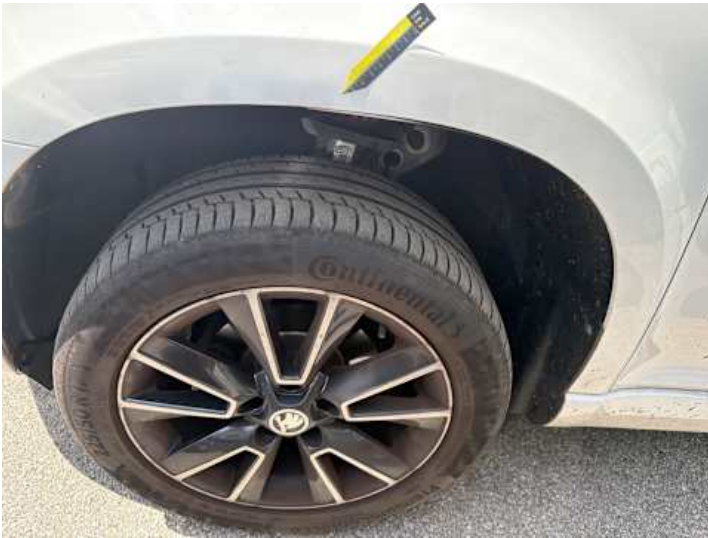
Kotflügel vorne links (Unsachgemäß instand gesetzt, Rost)

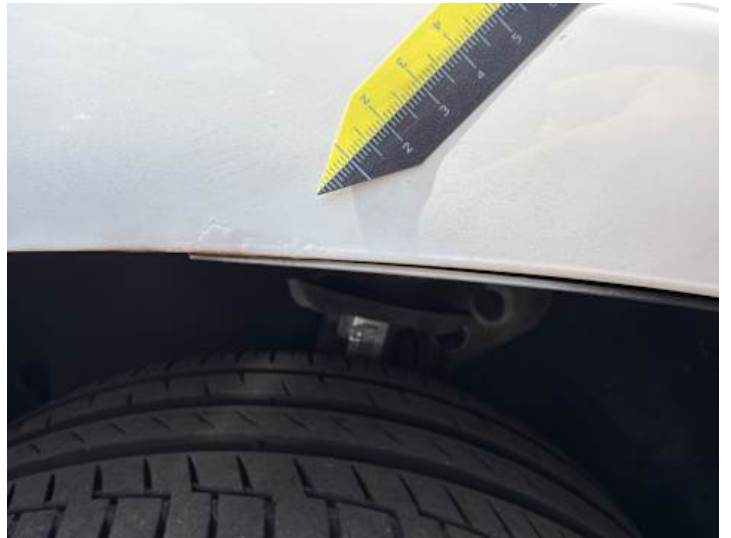
Kotflügel vorne links (Unsachgemäß instand gesetzt, Rost)

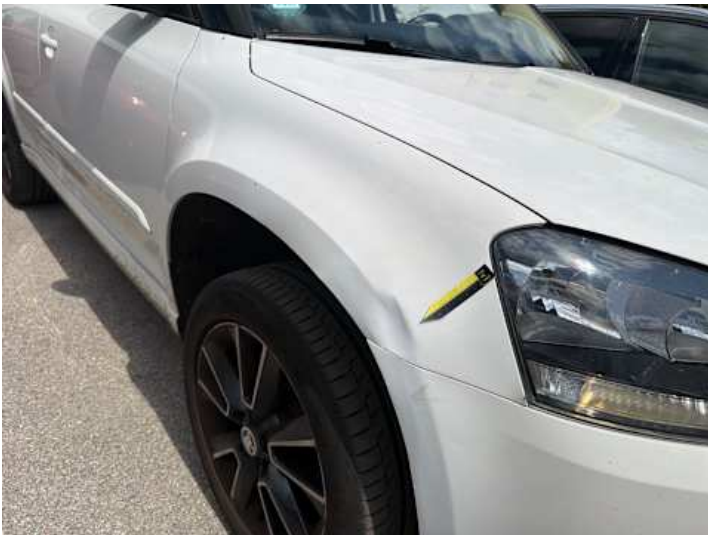
Kotflügel vorne rechts (Verformung, Unsachgemäß instand gesetzt)

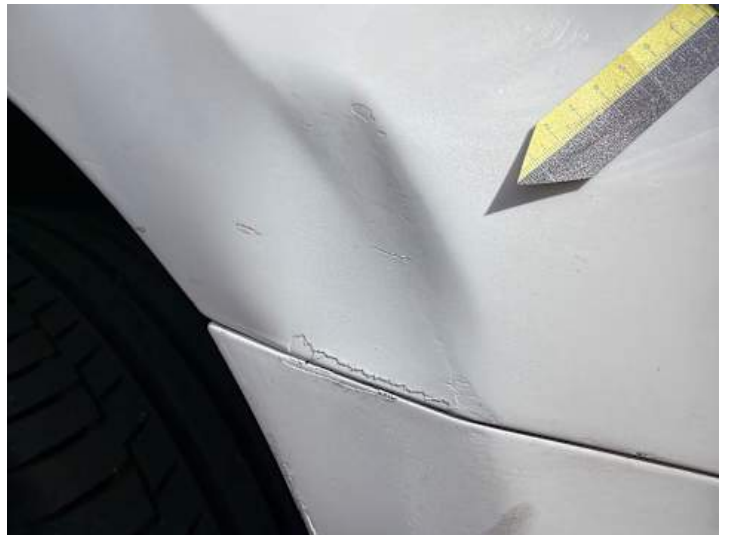
Kotflügel vorne rechts (Verformung, Unsachgemäß instand gesetzt)

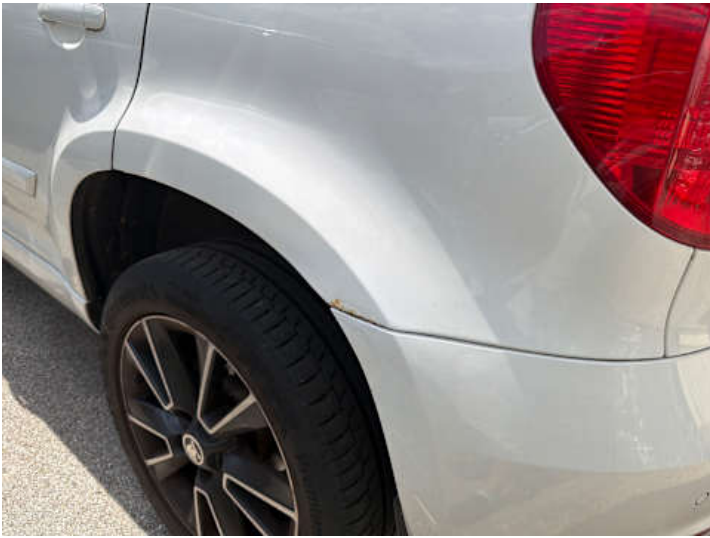
Seitenteil hinten links (Rost, Unsachgemäß instand gesetzt)

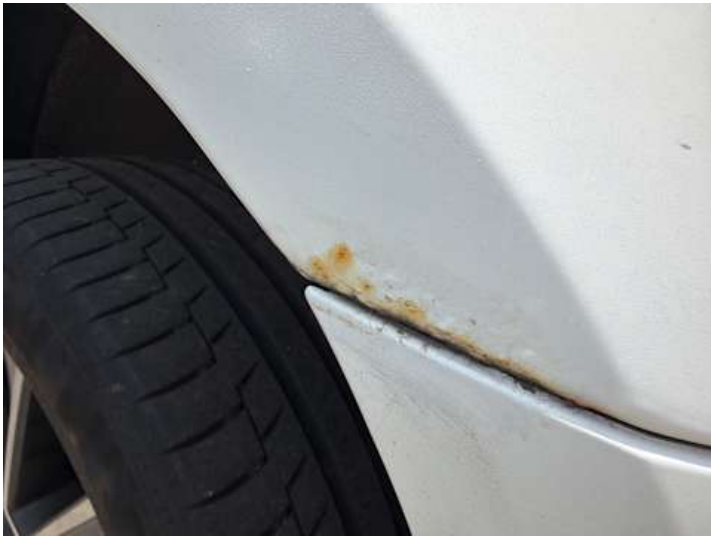
Seitenteil hinten links (Rost, Unsachgemäß instand gesetzt)

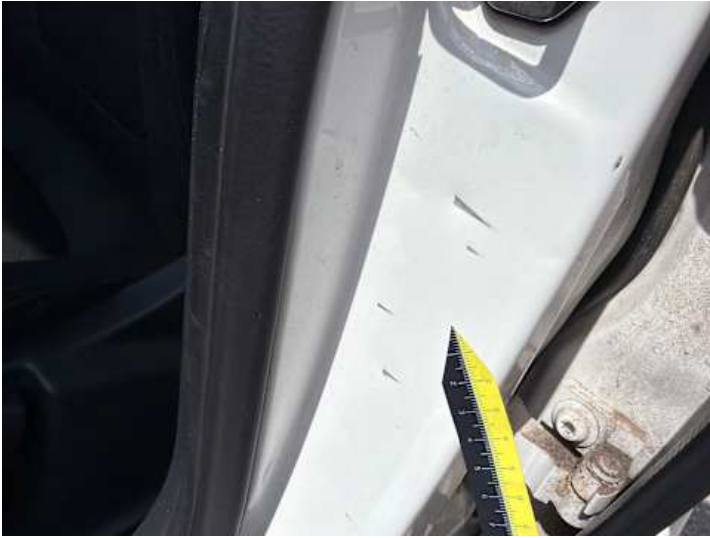
Seitenteil hinten links (Kratzer, Delle)

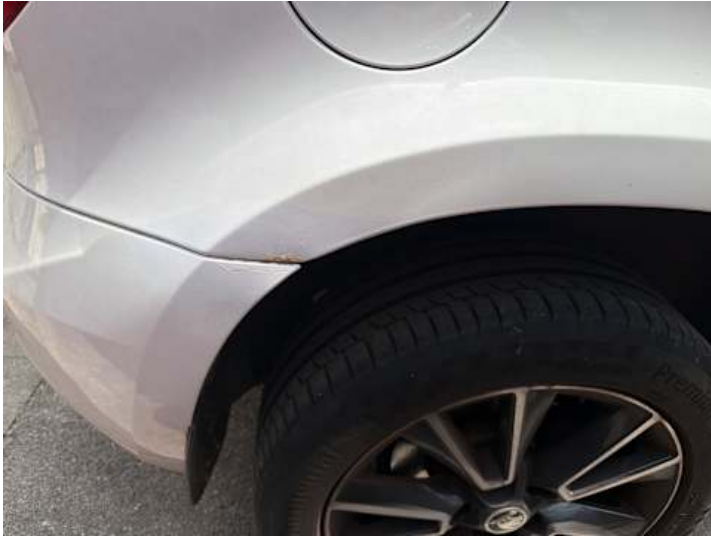
Seitenteil hinten rechts (Rost, Unsachgemäß instand gesetzt)

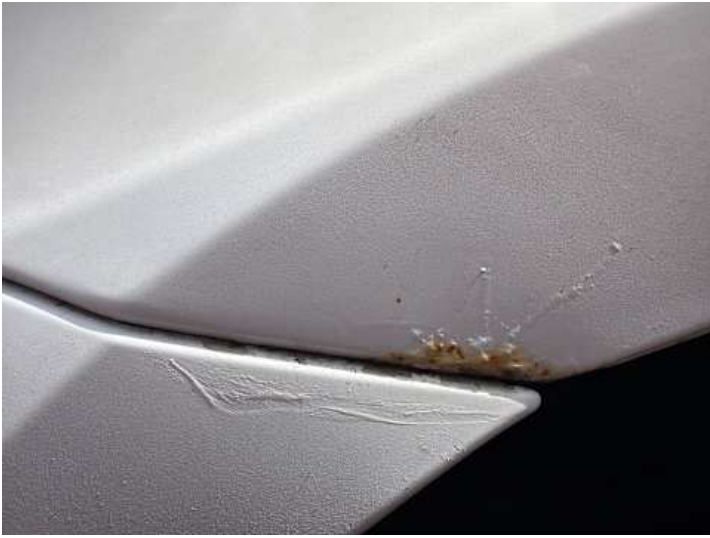
Seitenteil hinten rechts (Rost, Unsachgemäß instand gesetzt)

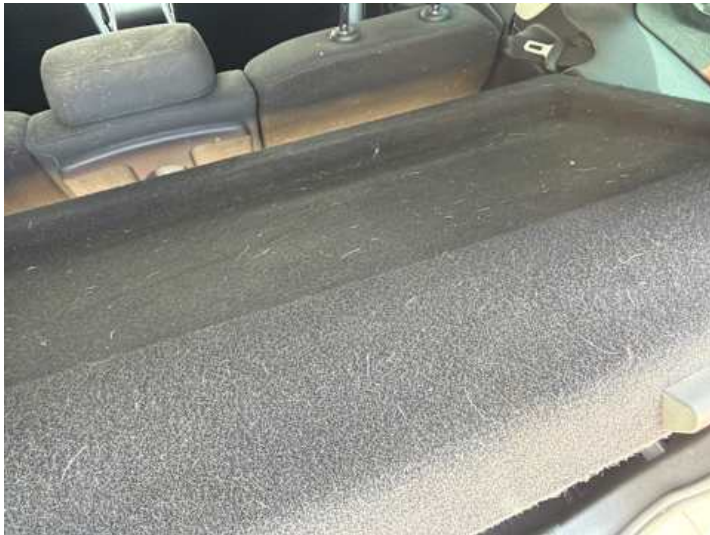
Innenraum (Tierhaare/Tiergeruch)

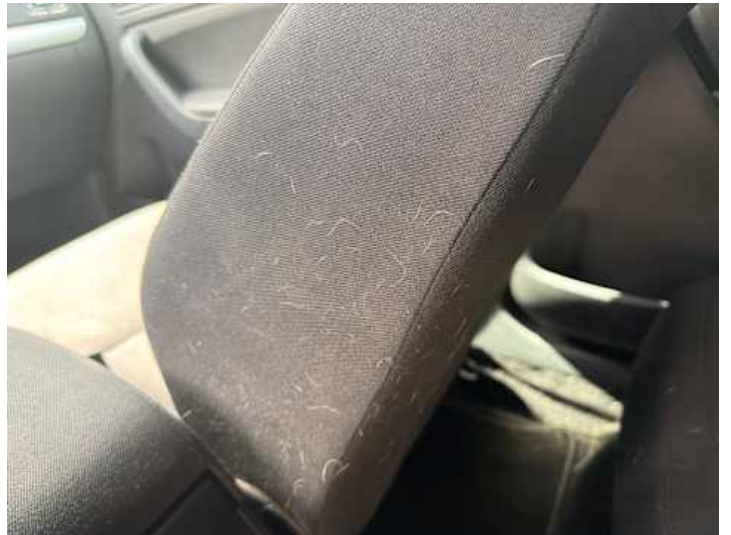
Innenraum (Tierhaare/Tiergeruch)

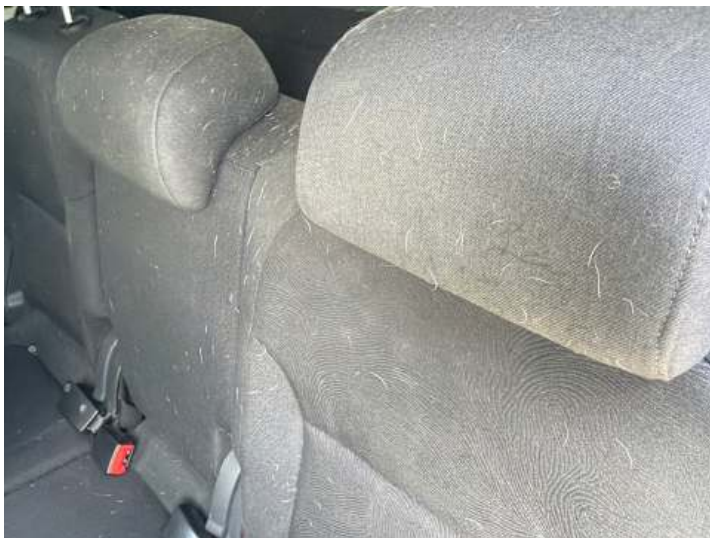
Innenraum (Tierhaare/Tiergeruch)

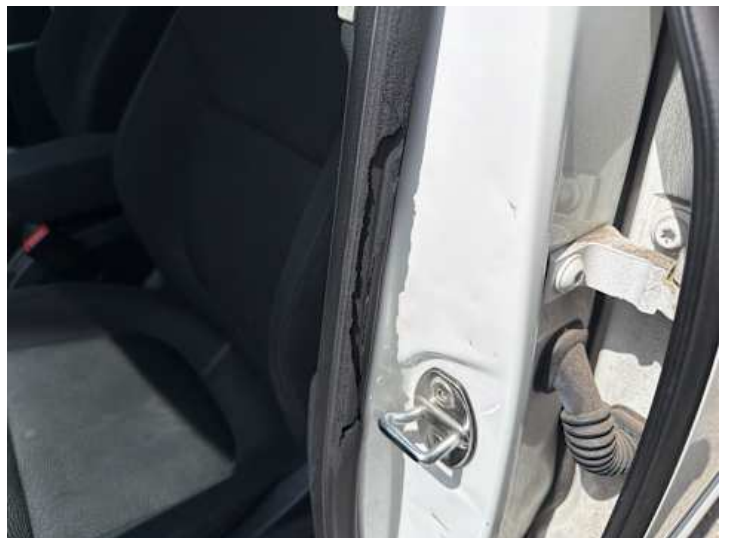
Innenraum (Riss/Bruch)

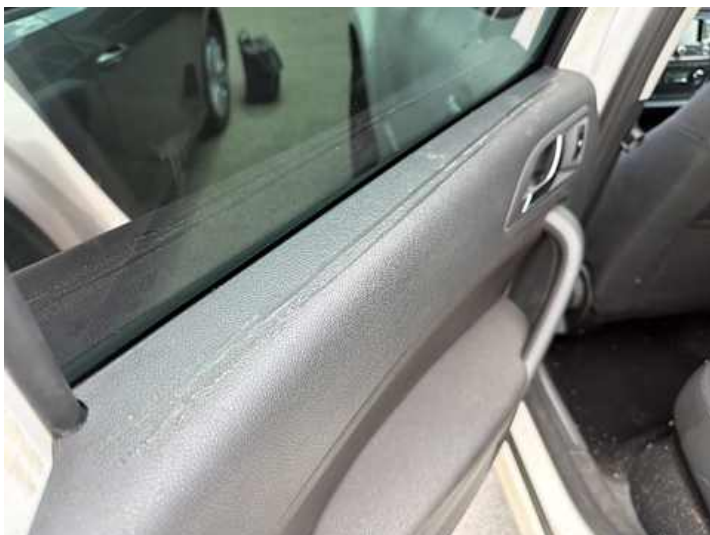
Innenraum (Anderer Schaden): Klebereste

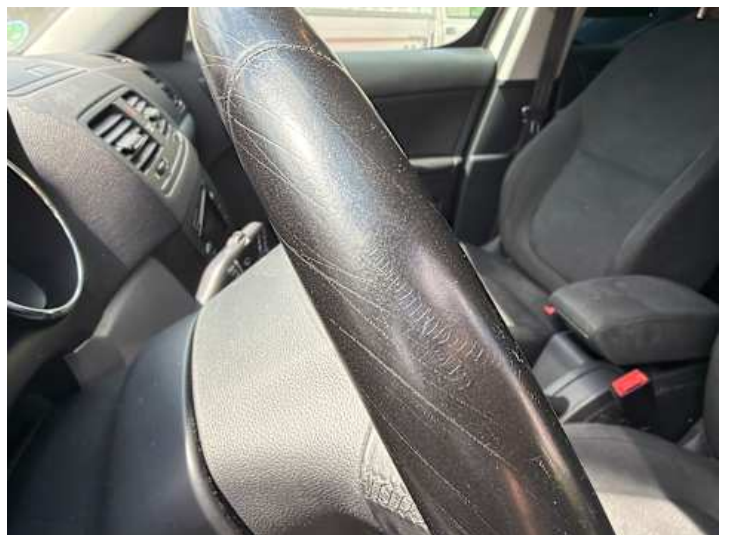
Innenraum (Kratzer)
