## Volkswagen Golf Trendline

EZ 02/2010 | Limousine | Benzin | Schaltgetriebe | 245.504km  
Besteuerung: Differenzbesteuert (§25a UStG)  
Fahrzeugstandort: 98\*\*\*  
Fahrzeug aufgenommen am: 04.08.2026

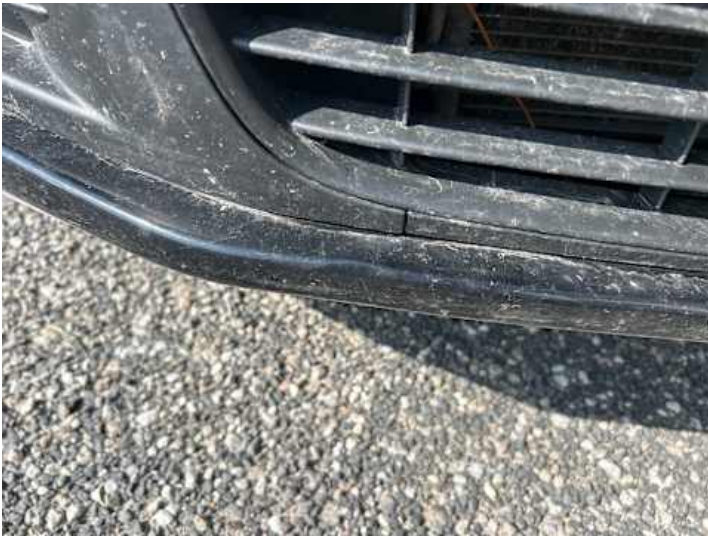
Stoßstange vorne (Kratzer, Verformung)

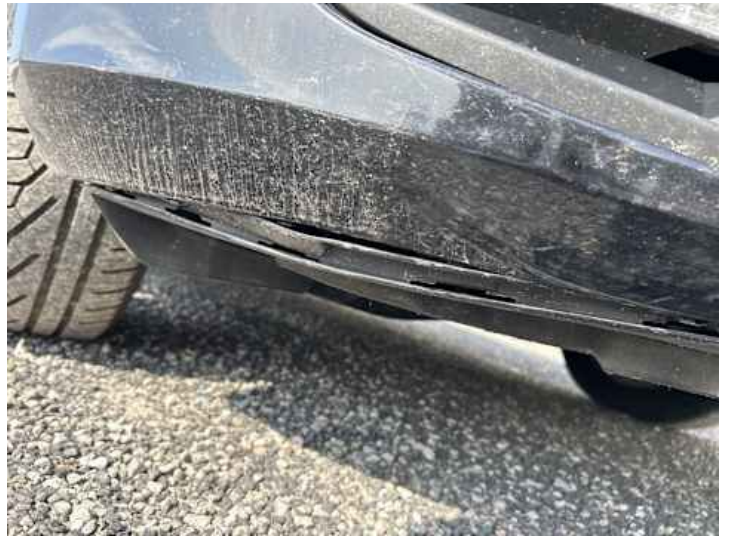
Stoßstange vorne (Riss/Bruch)

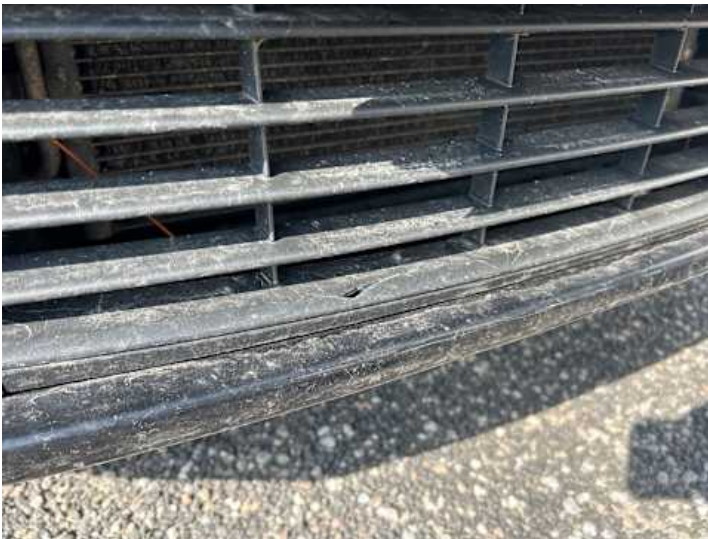
Stoßstange vorne (Riss/Bruch)

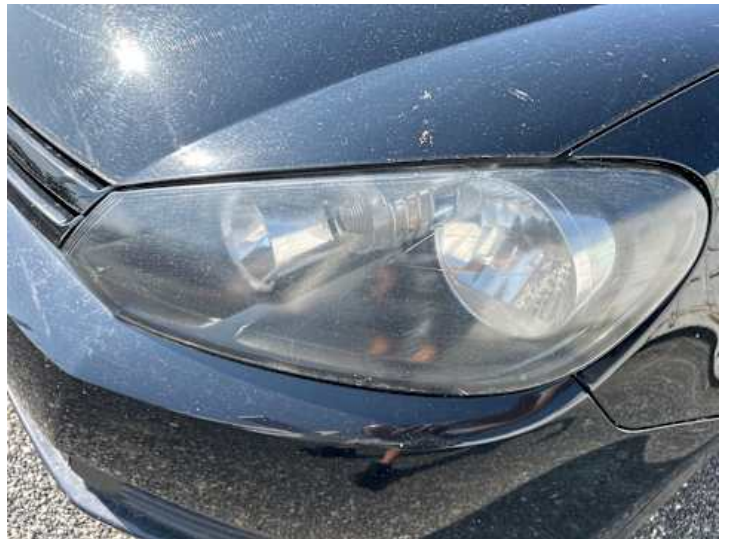
Scheinwerfer (links) (Blind)

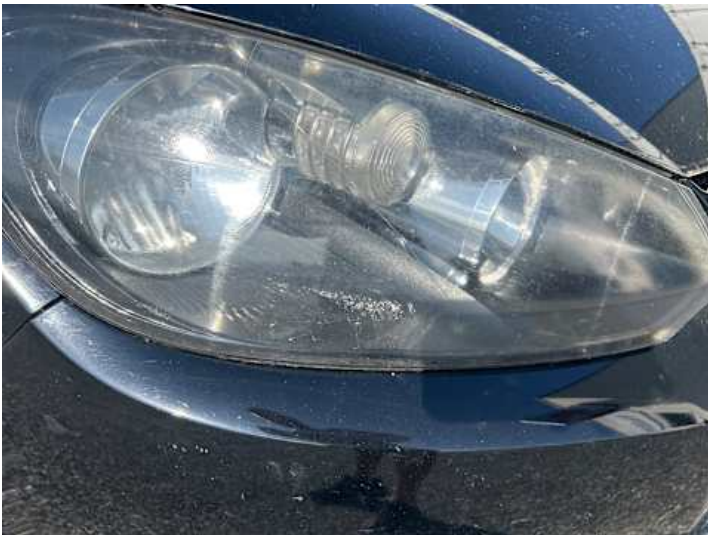
Scheinwerfer (rechts) (Blind, Riss/Bruch)

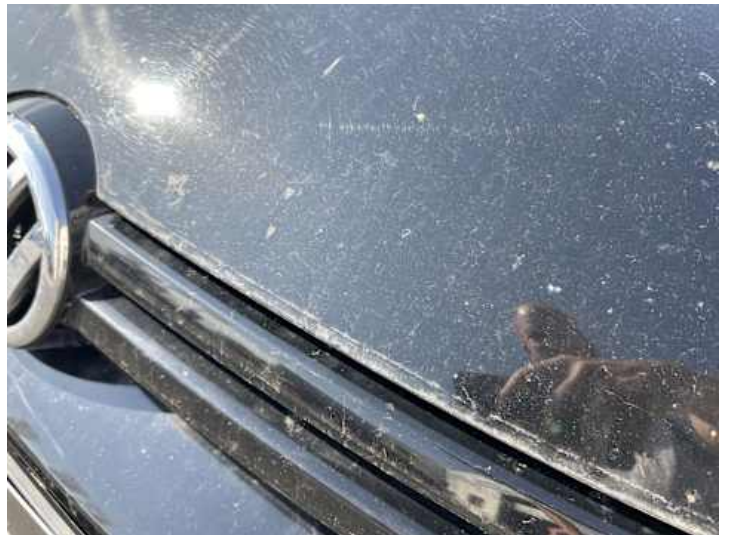
Motorhaube (Rost, Steinschlag)

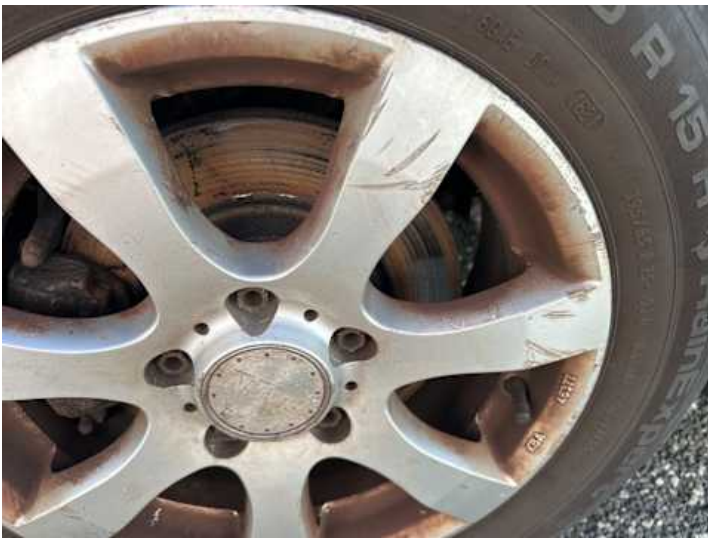
Rad (Kratzer)

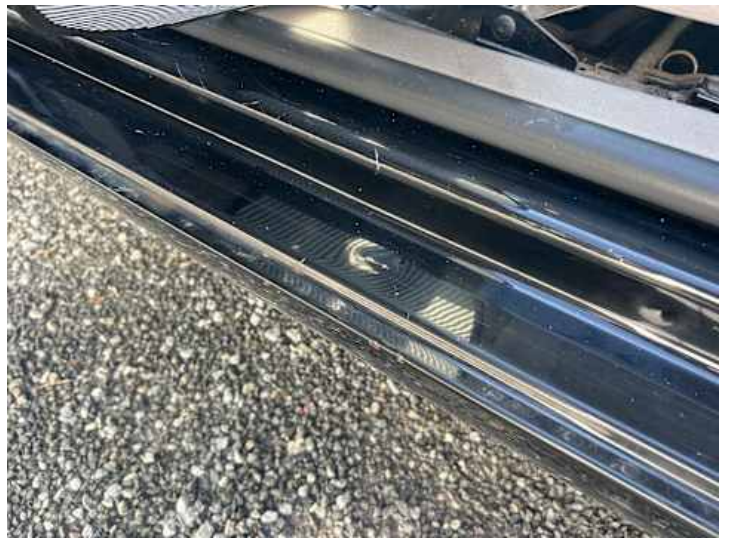
Fahrtür (Kratzer, Delle)

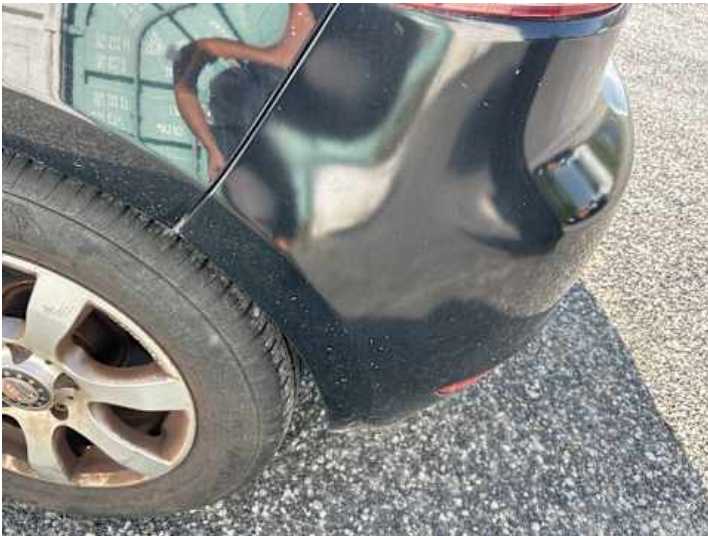
Stoßstange hinten (Unsachgemäß instand gesetzt)

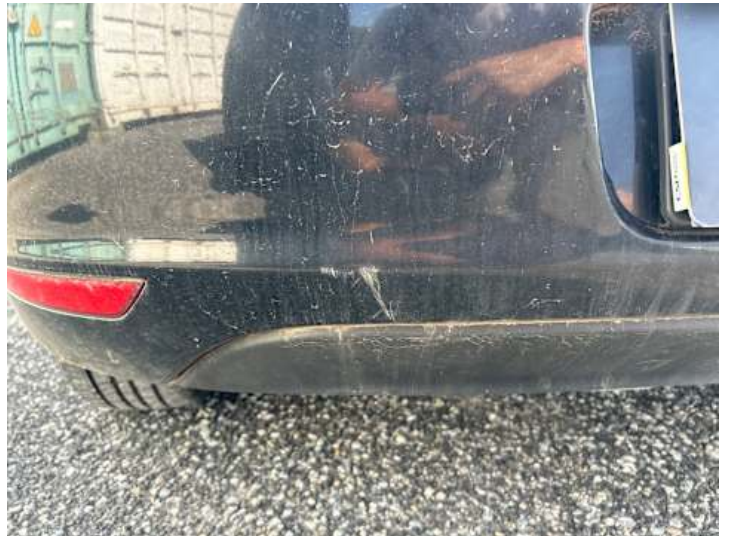
Stoßstange hinten (Kratzer)

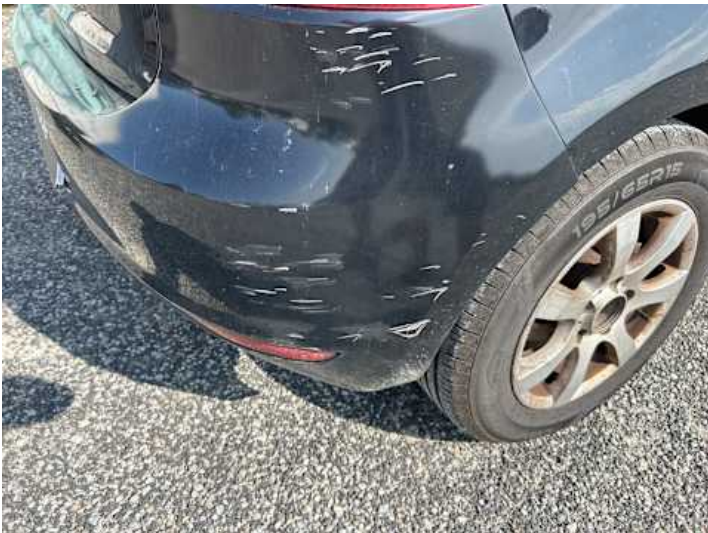
Stoßstange hinten (Kratzer, Lackschaden)

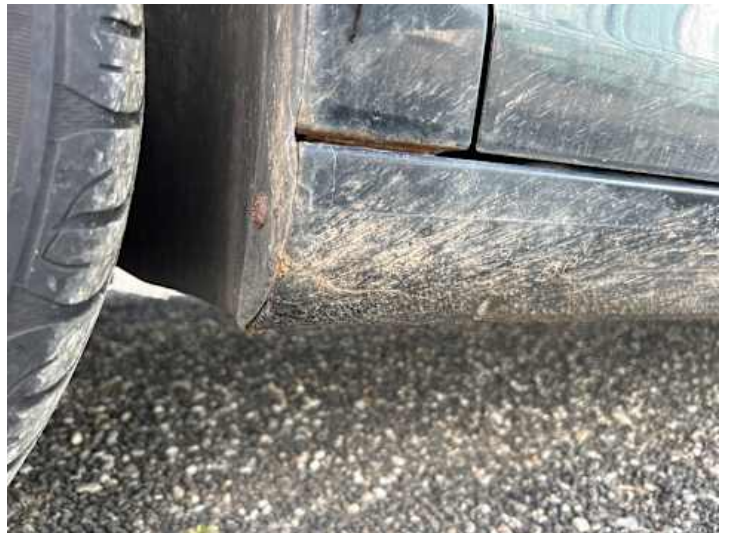
Schweller links (Rost)

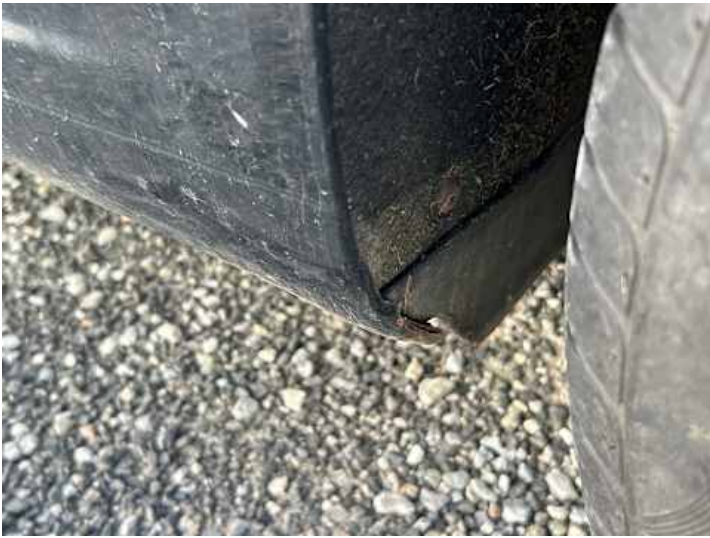
Schweller links (Rost)

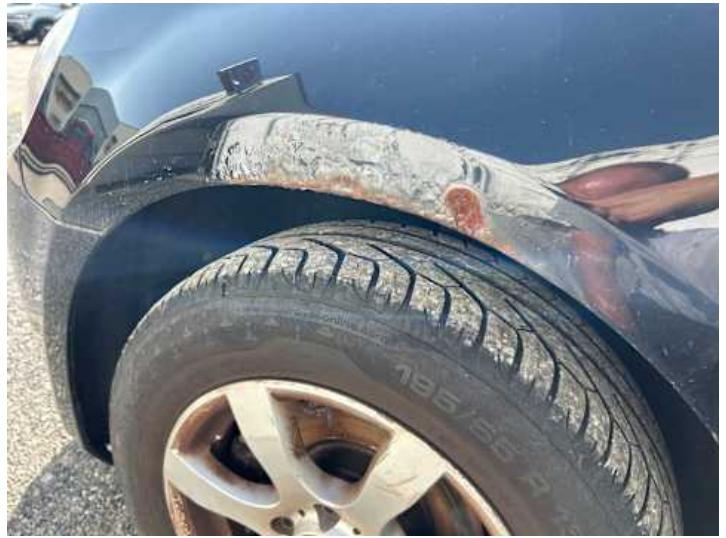
Kotflügel vorne links (Rost)

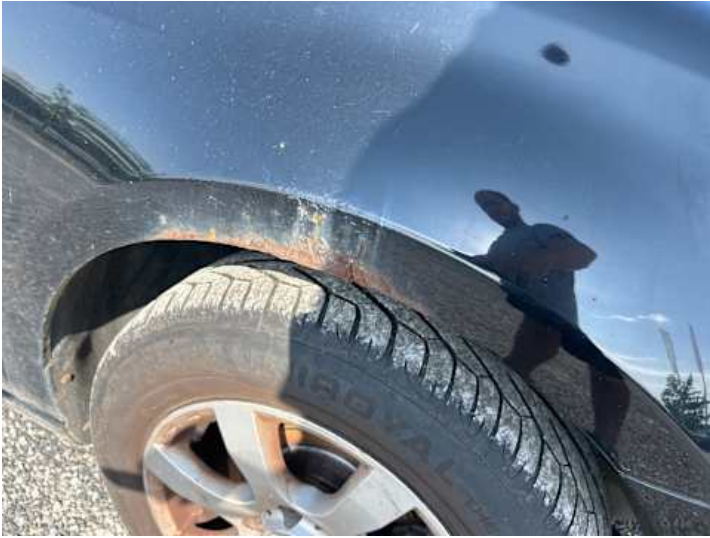
Kotflügel vorne rechts (Rost)

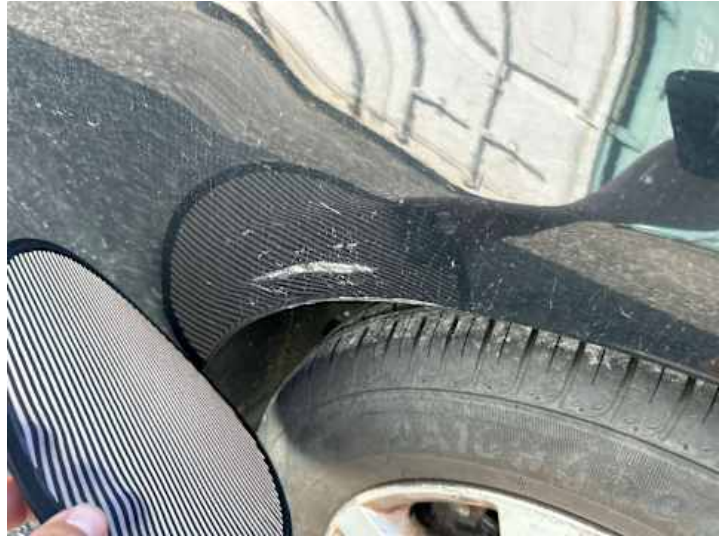
Seitenteil hinten links (Kratzer, Verformung)

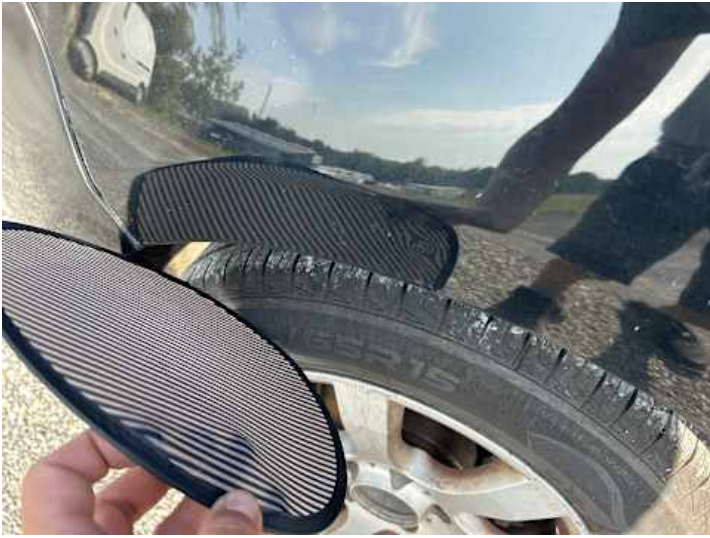
| Fahrzeugteil | Lackschichtdicke (in µm) | Fahrzeugteil | Lackschichtdicke (in µm) |
|---|---|---|---|
| Seitenteil hinten links | 115 | Seitenteil hinten rechts | 1995 |

Seitenteil hinten rechts (Kratzer, Delle)

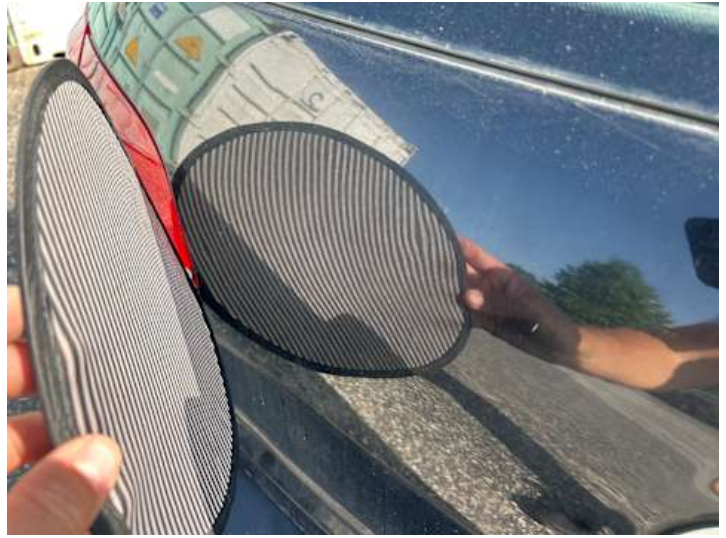
Heckklappe (Delle)

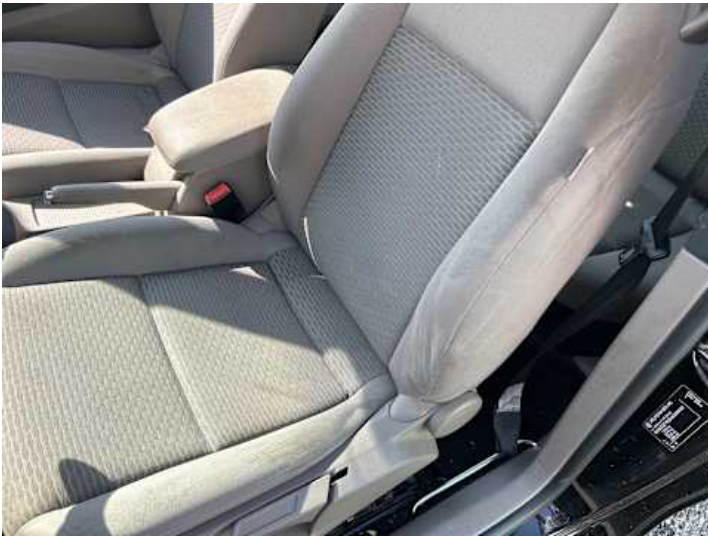
Innenraum (Verschmutzung, Verschleiß)

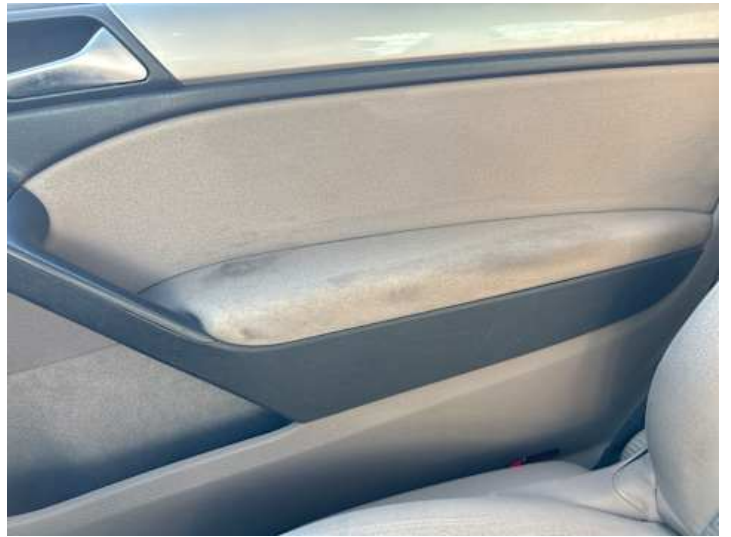
Innenraum (Verschmutzung)

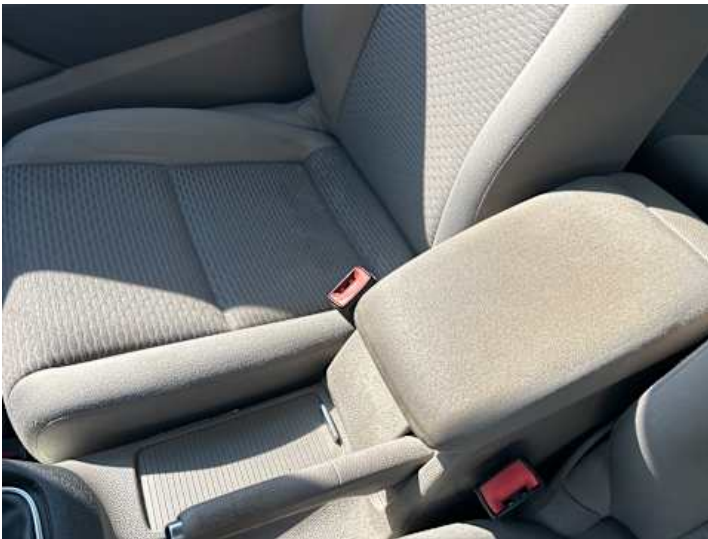
Innenraum (Verschmutzung)

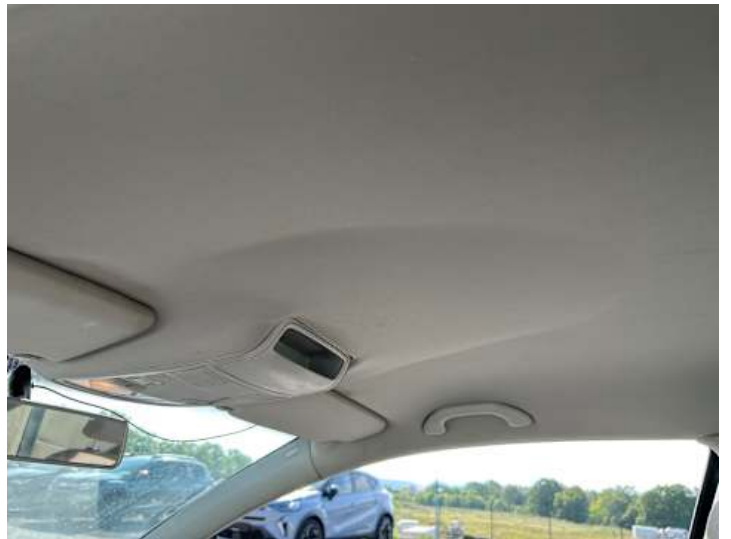
Innenraum (Diverse Schäden)

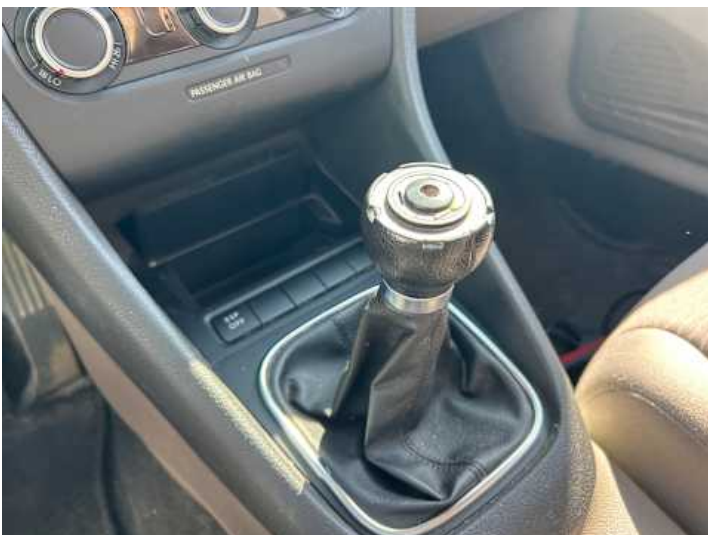
Innenraum (Diverse Schäden)

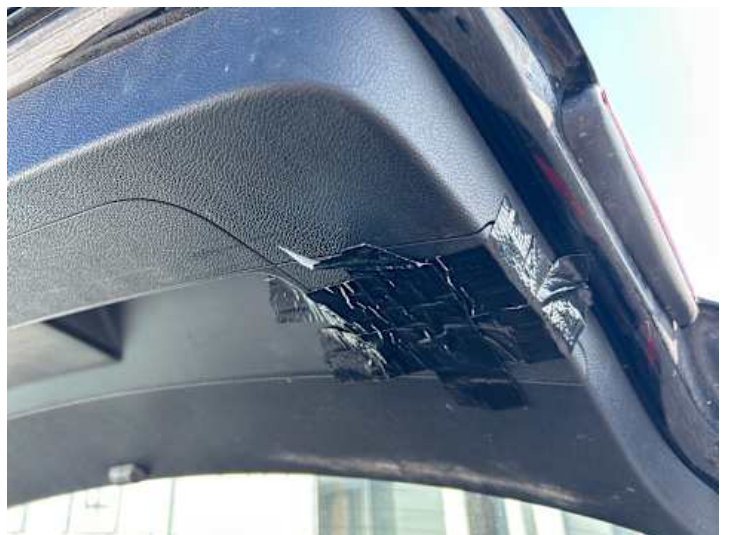
Innenraum (Diverse Schäden)

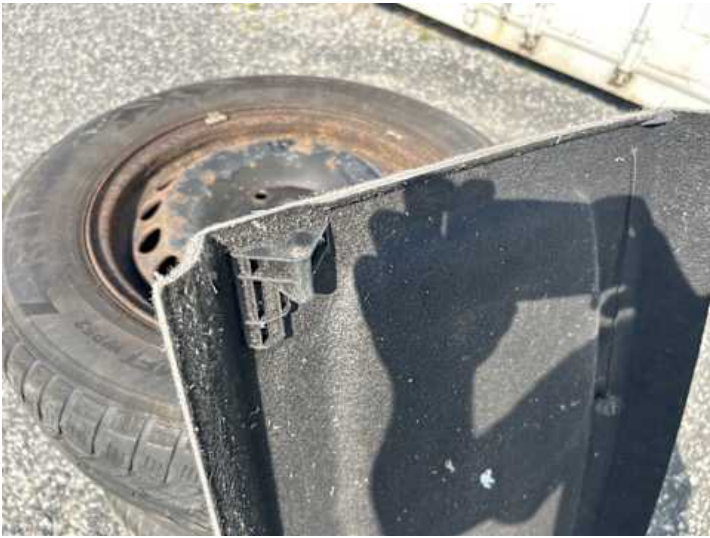
Innenraum (Riss/Bruch)

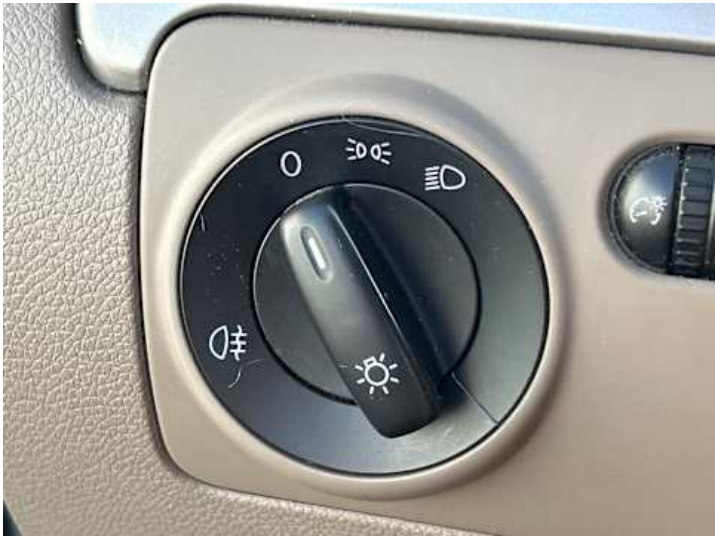
Innenraum (Riss/Bruch)
