## Nissan Qashqai Acenta 4X4

EZ 06/2008 | Geländewagen | Benzin | Schaltgetriebe | 202.449km  
Besteuerung: Differenzbesteuert (§25a UStG)  
Fahrzeugstandort: 72\*\*\*  
Fahrzeug aufgenommen am: 06.08.2026

# Hinweise zum Zustandsbericht

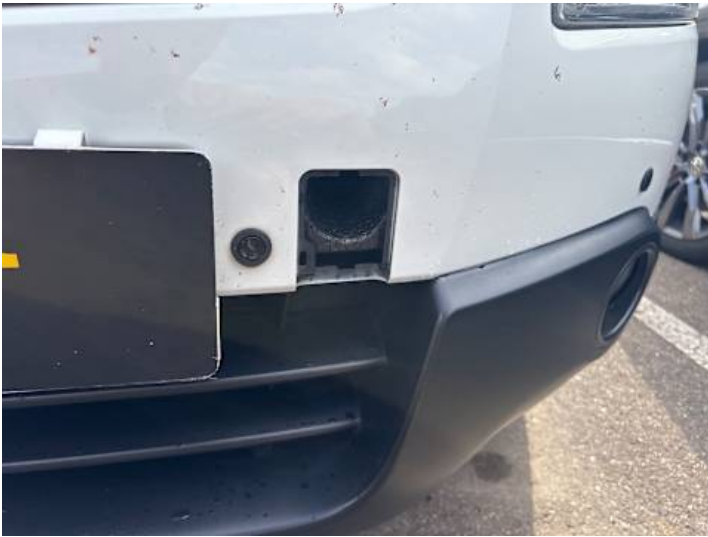
Stoßstange vorne (Kratzer, Anderer Schaden): Teil fehlt

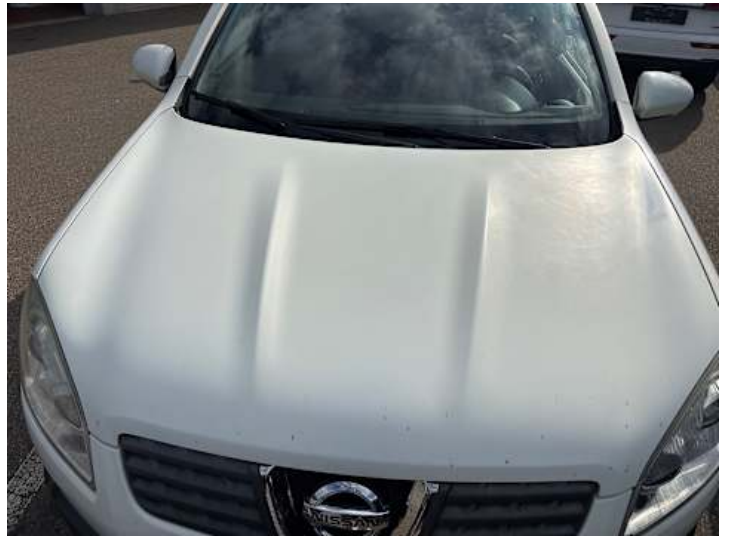
Motorhaube (Ausgeblichen/Matt)

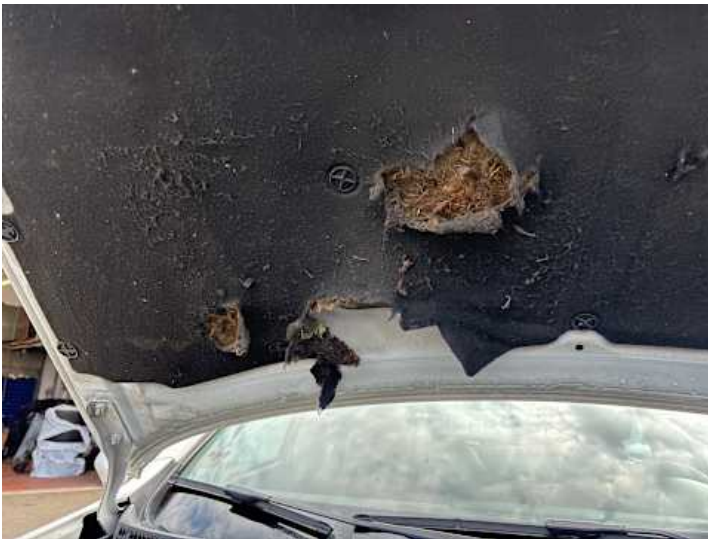
Motorhaube (Anderer Schaden): Dämmmatte angefressen

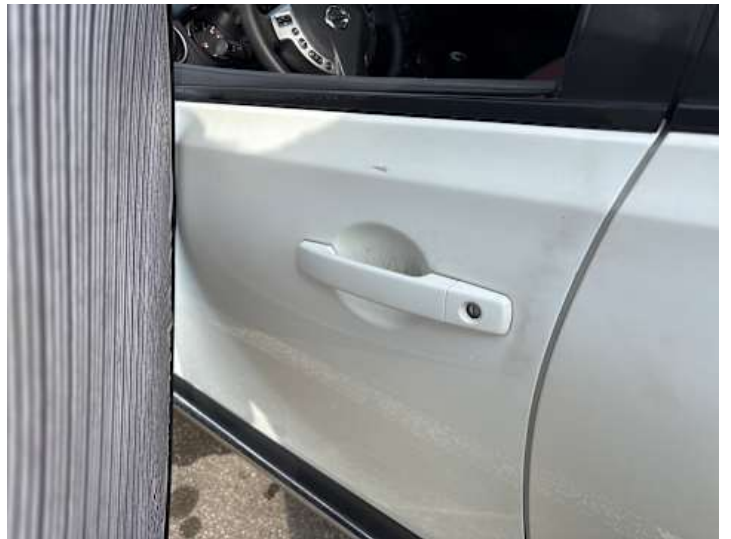
Fahrtür (Ausgeblichen/Matt)

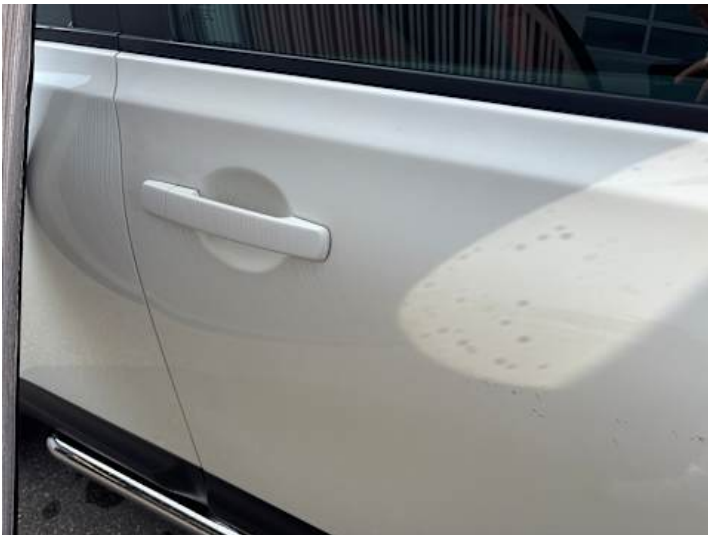
Beifahrtür (Ausgeblichen/Matt)

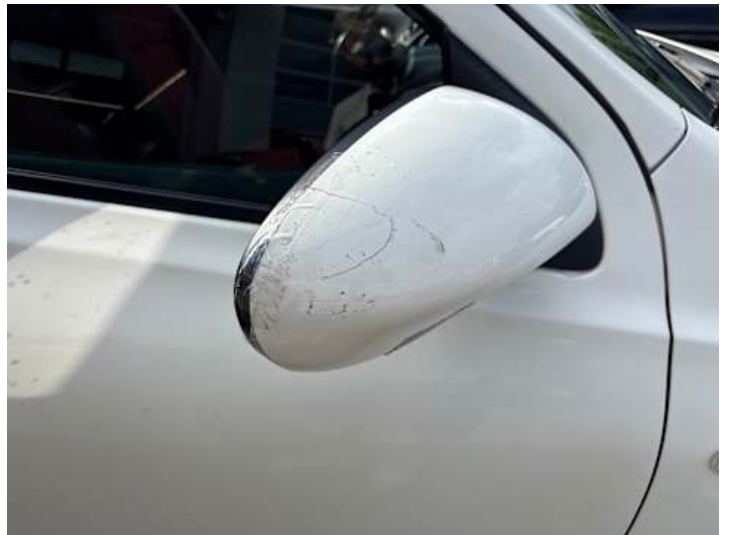
Beifahrtür (Riss/Bruch)

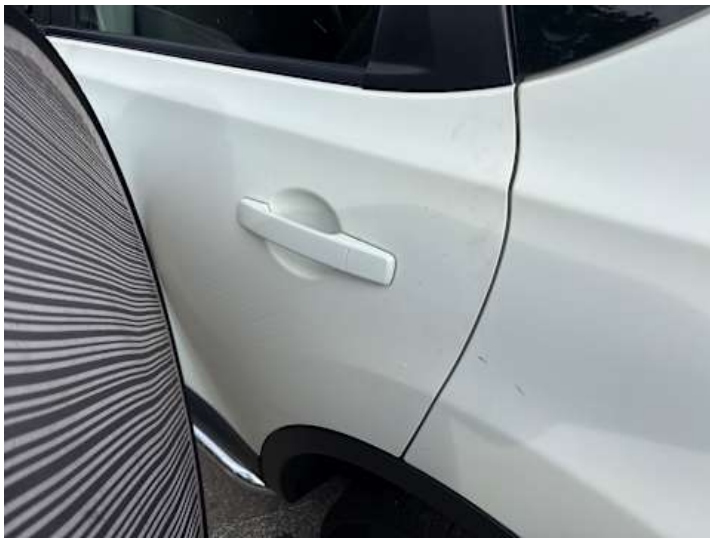
Türe hinten links (Ausgeblichen/Matt)

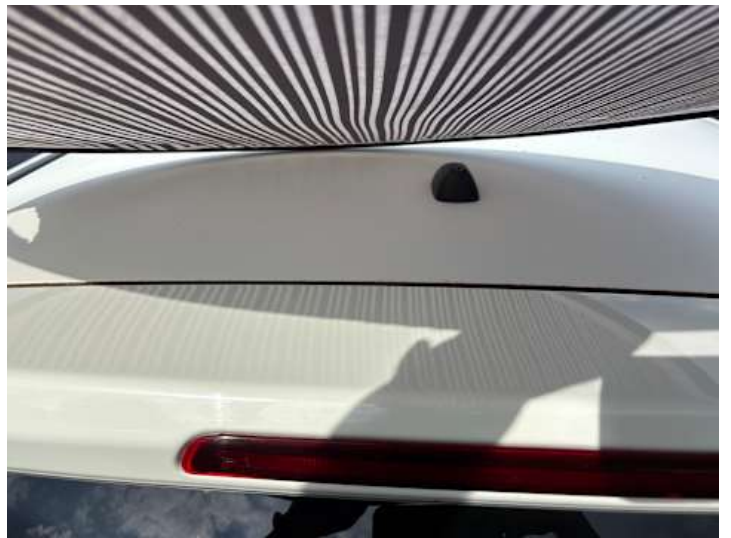
Dach (Ausgeblichen/Matt)

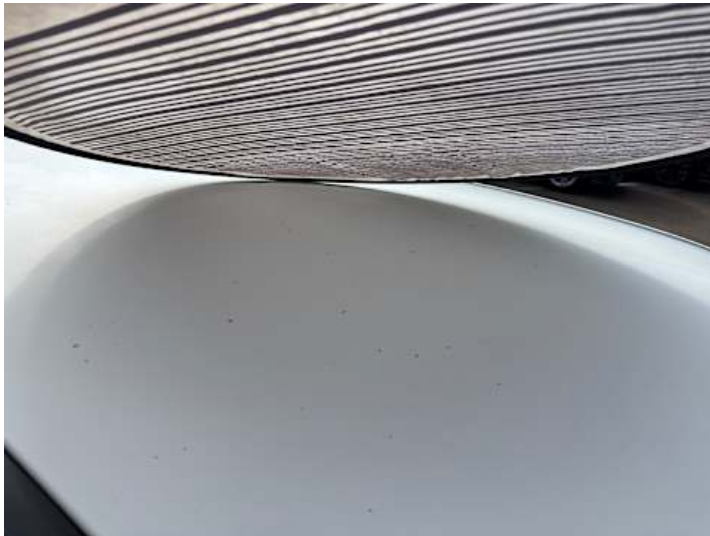
Dach (Ausgeblichen/Matt)

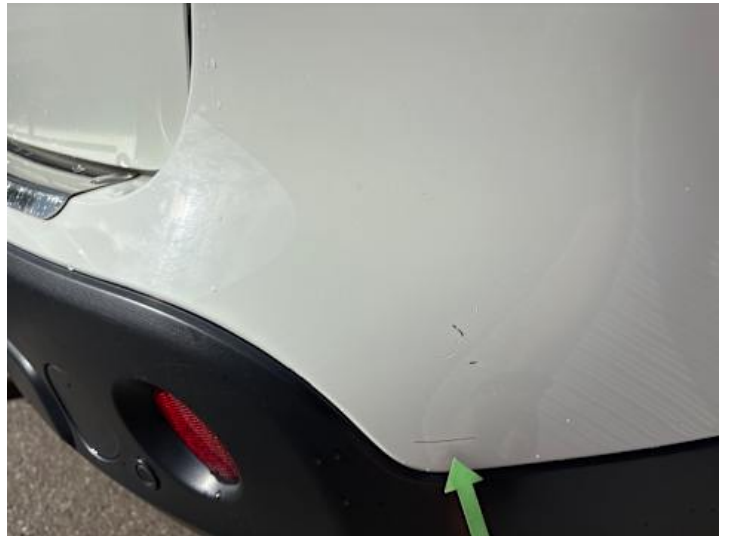
Stoßstange hinten (Ausgeblichen/Matt, Kratzer)

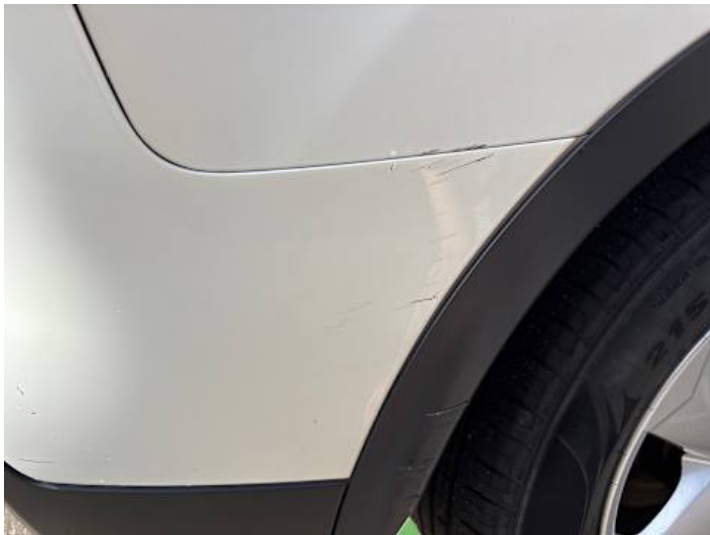
Stoßstange hinten (Ausgeblichen/Matt, Kratzer)

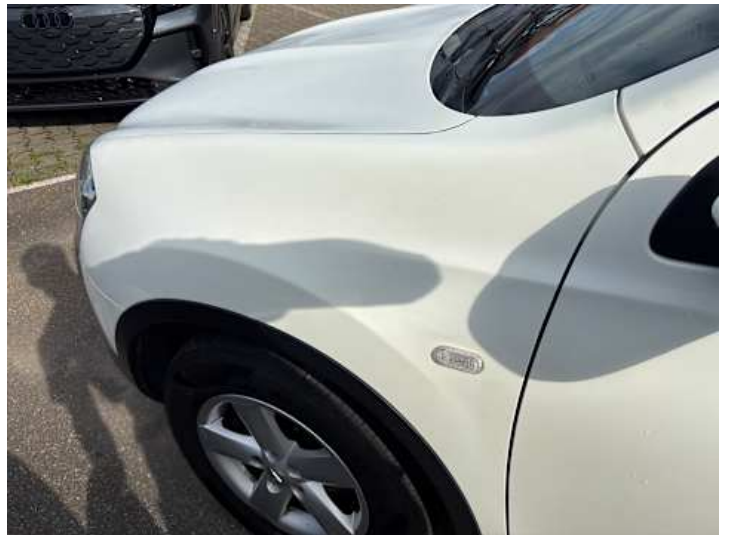
Kotflügel vorne links (Ausgeblichen/Matt)

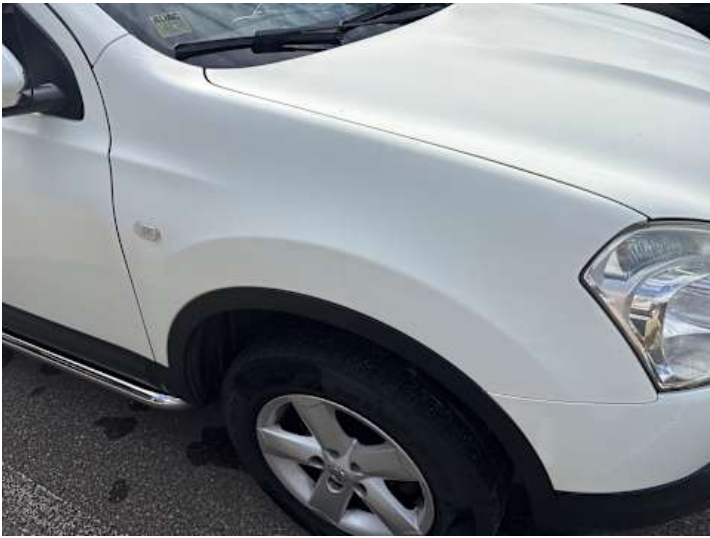
Kotflügel vorne rechts (Ausgeblichen/Matt)

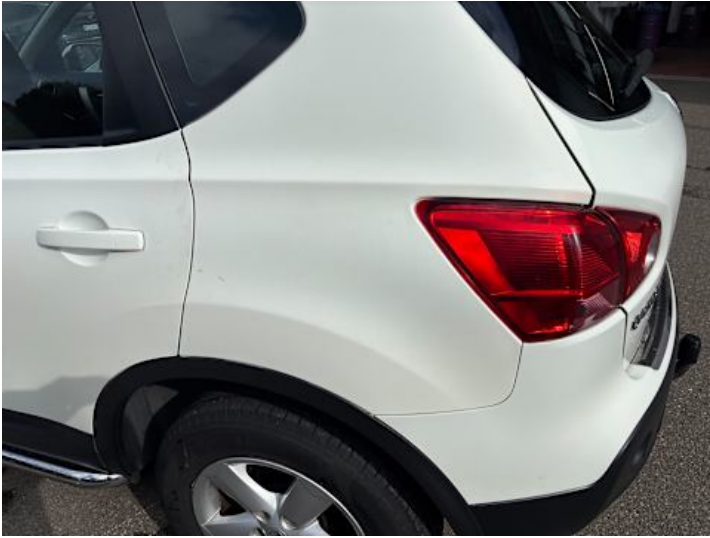
Seitenteil hinten links (Ausgeblichen/Matt)

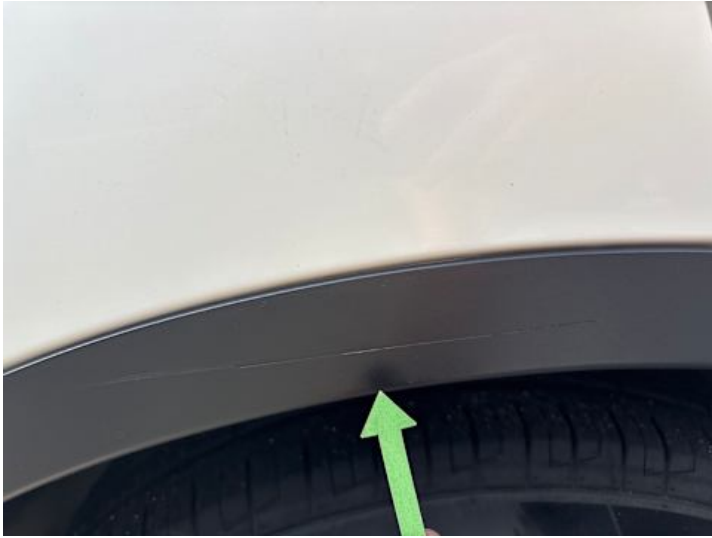
Seitenteil hinten rechts (Kratzer)

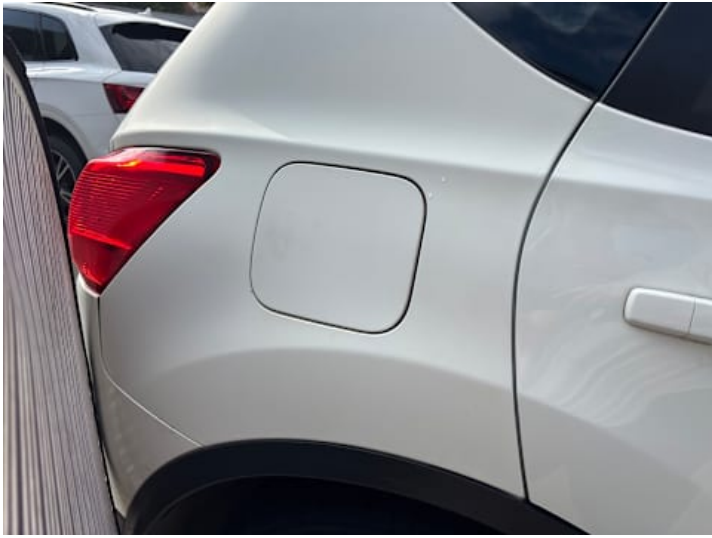
Seitenteil hinten rechts (Ausgeblichen/Matt)

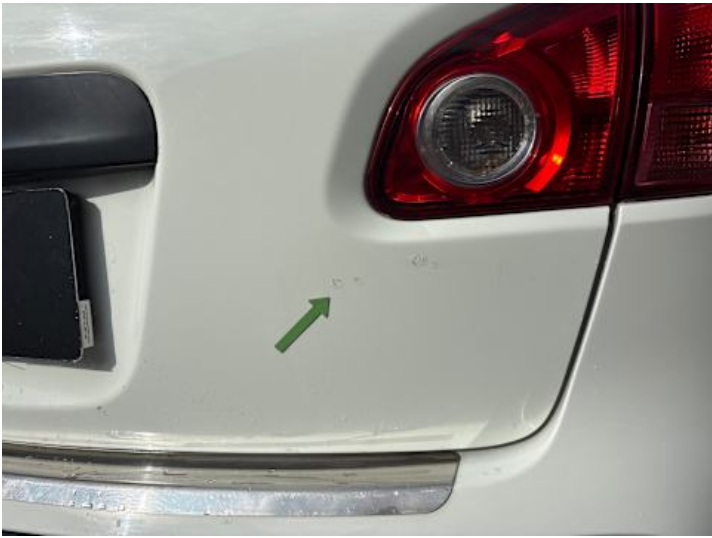
| Fahrzeugteil | Lackschichtdicke (in µm) | Fahrzeugteil | Lackschichtdicke (in µm) |
|---|---|---|---|
| Motorhaube | 135 | Heckklappe | 235 |

Heckklappe (Delle, Kratzer, Unsachgemäß instand gesetzt)

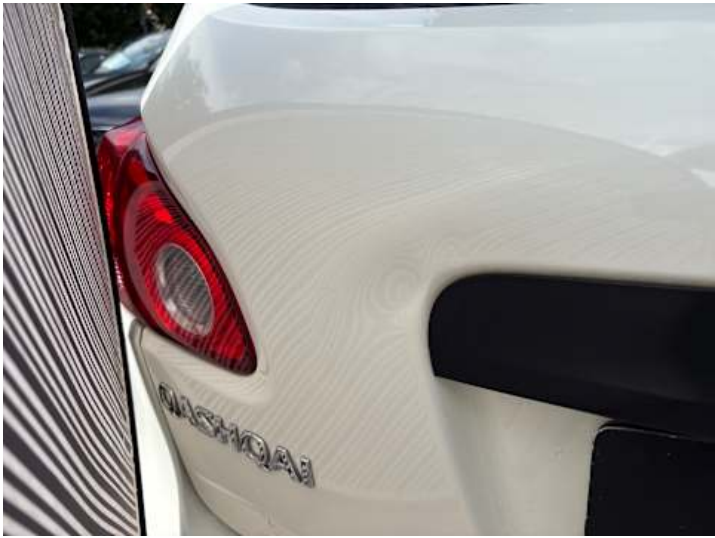
Heckklappe (Delle, Kratzer, Unsachgemäß instand gesetzt)

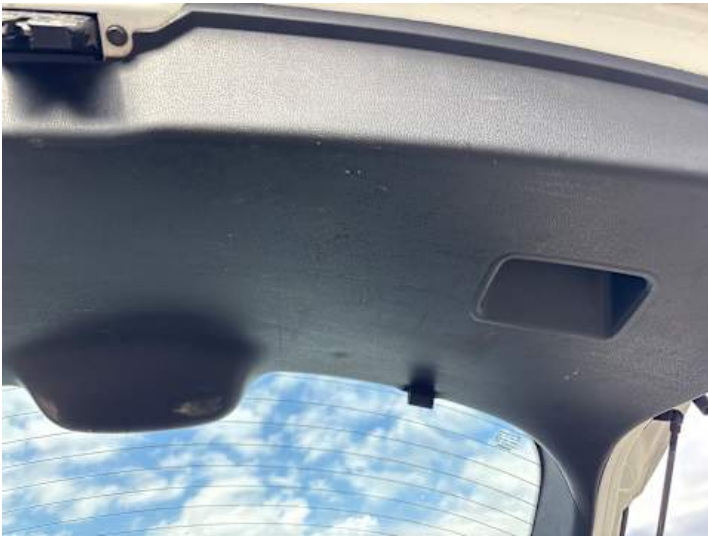
Innenraum (Verschleiß, Kratzer)

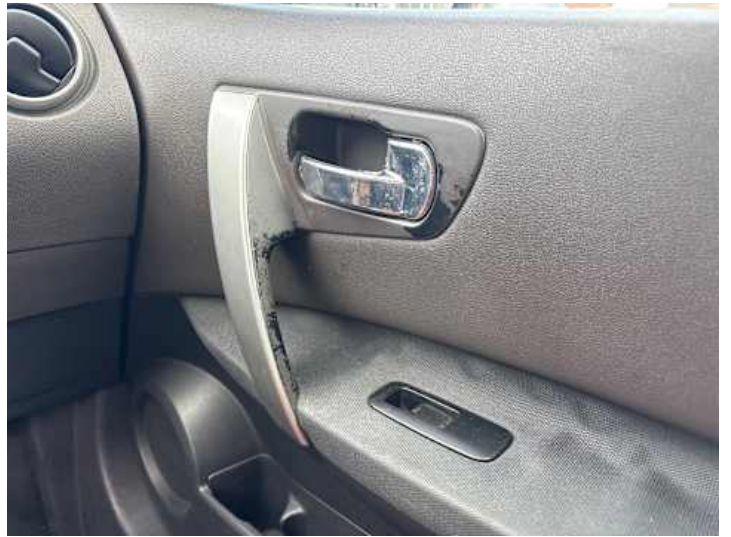
Innenraum (Verschleiß, Kratzer)

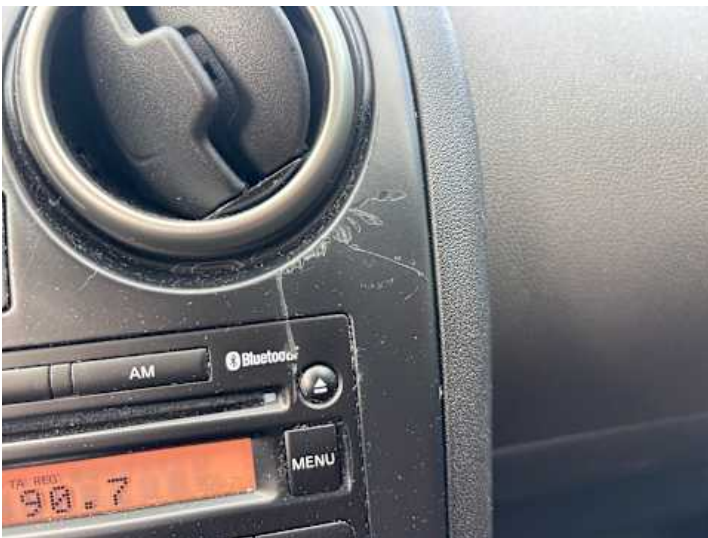
Innenraum (Verschleiß, Kratzer)

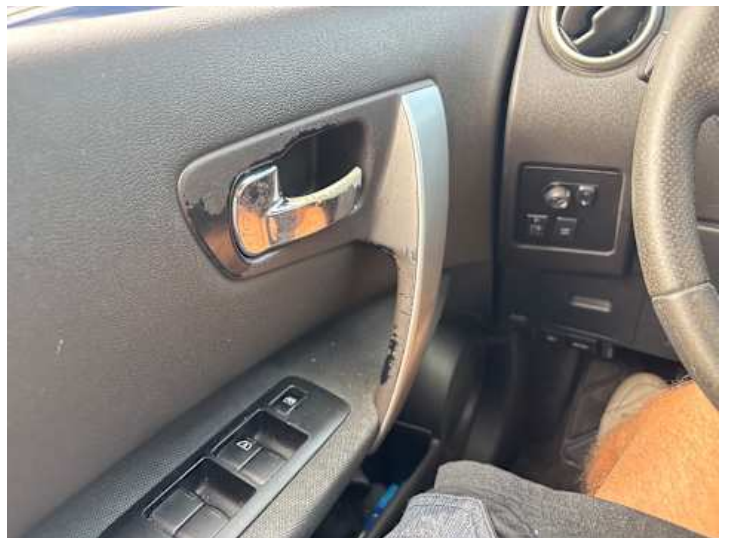
Innenraum (Verschleiß, Kratzer)

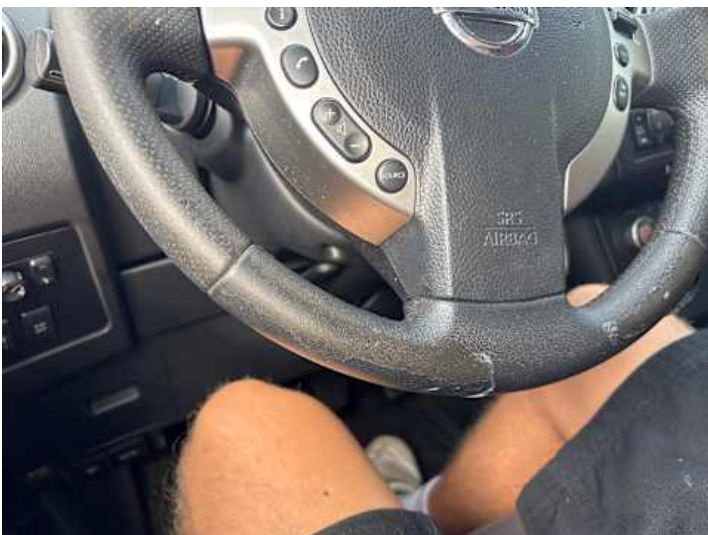
Innenraum (Verschleiß, Kratzer)
