## BMW 116 i

EZ 06/2006 | Limousine | Benzin | Schaltgetriebe | 203.503km  
Besteuerung: Differenzbesteuert (§25a UStG)  
Fahrzeugstandort: 28\*\*\*  
Fahrzeug aufgenommen am: 06.08.2026

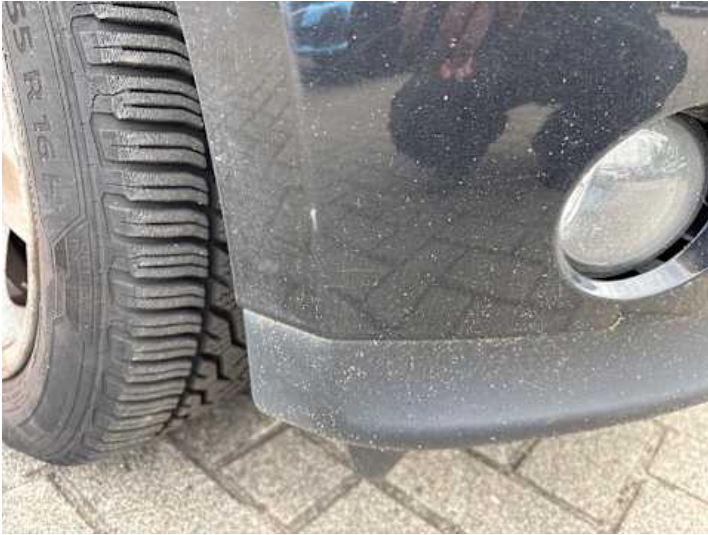
Stoßstange vorne (Lackschaden, Spaltmaße ungenau, Kratzer)

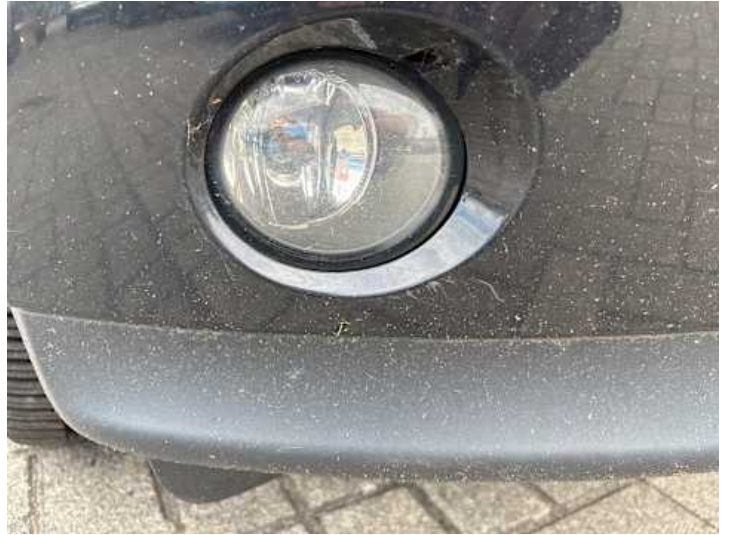
Stoßstange vorne (Lackschaden, Spaltmaße ungenau, Kratzer)

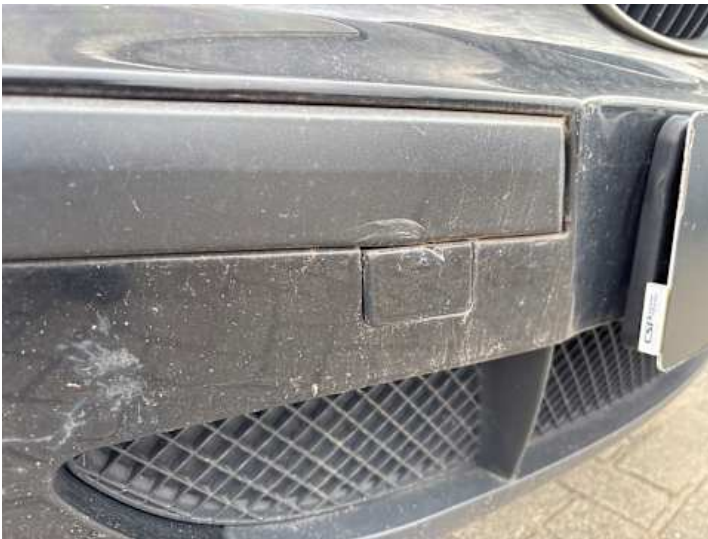
Stoßstange vorne (Lackschaden, Spaltmaße ungenau, Kratzer)

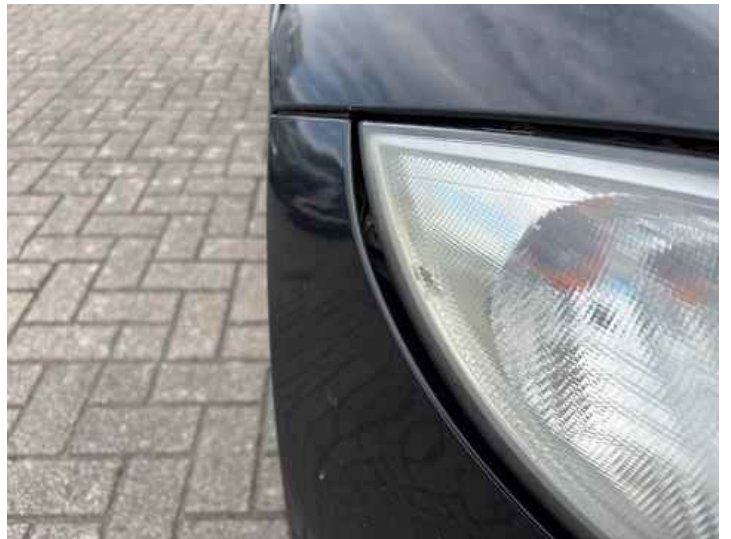
Stoßstange vorne (Lackschaden, Spaltmaße ungenau, Kratzer)

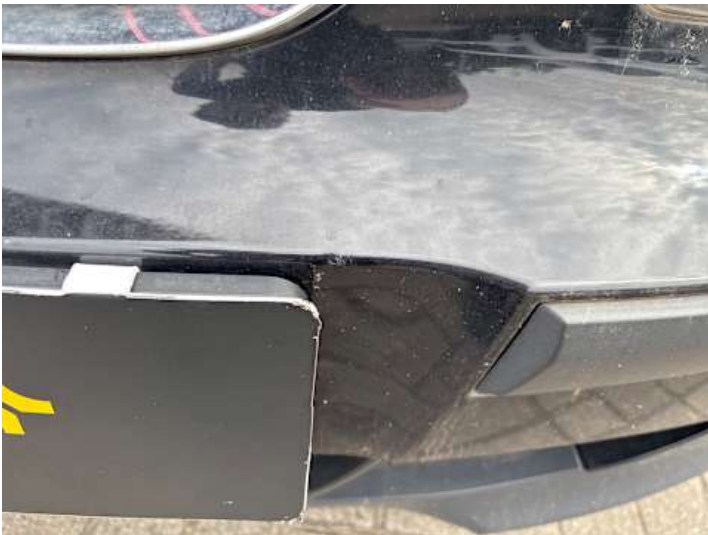
Stoßstange vorne (Lackschaden, Spaltmaße ungenau, Kratzer)

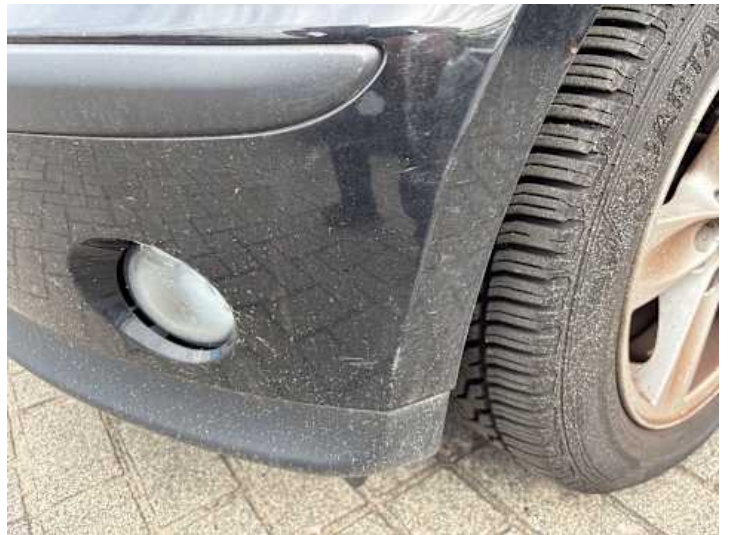
Stoßstange vorne (Lackschaden, Spaltmaße ungenau, Kratzer)

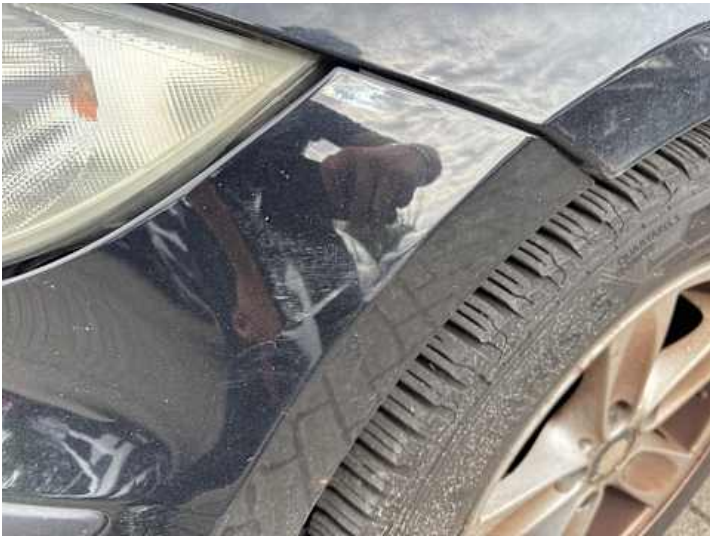
Stoßstange vorne (Lackschaden, Spaltmaße ungenau, Kratzer)

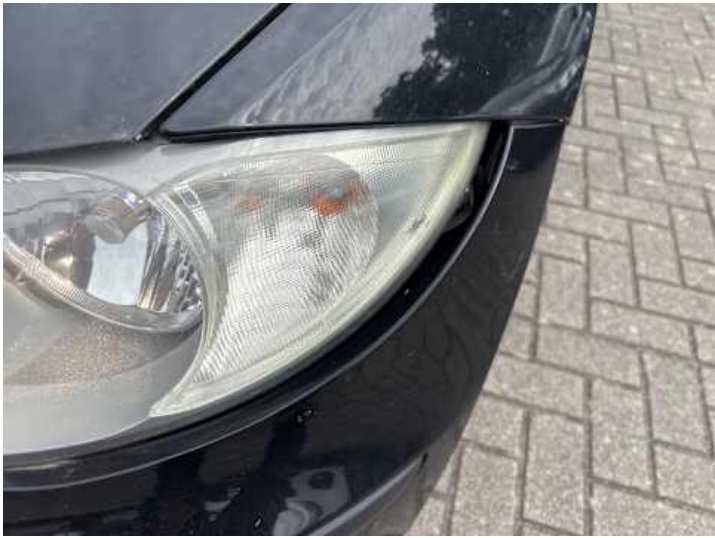
Stoßstange vorne (Lackschaden, Spaltmaße ungenau, Kratzer)

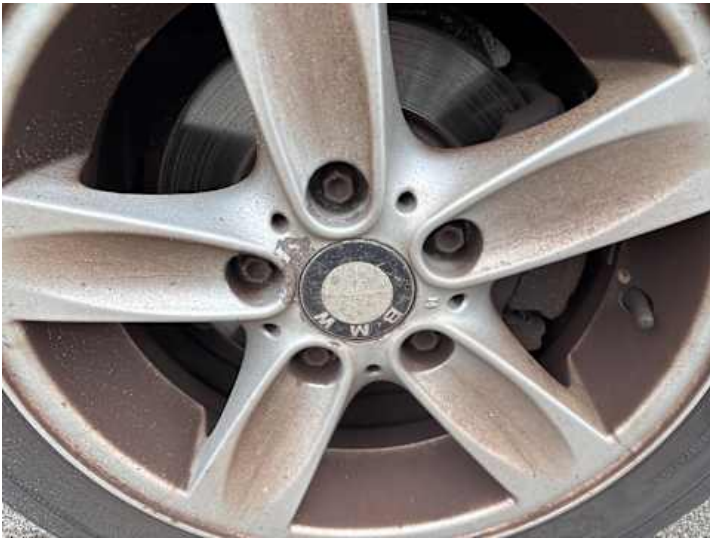
Rad (vehicle.damage-label.porous, Kerben, Rost)

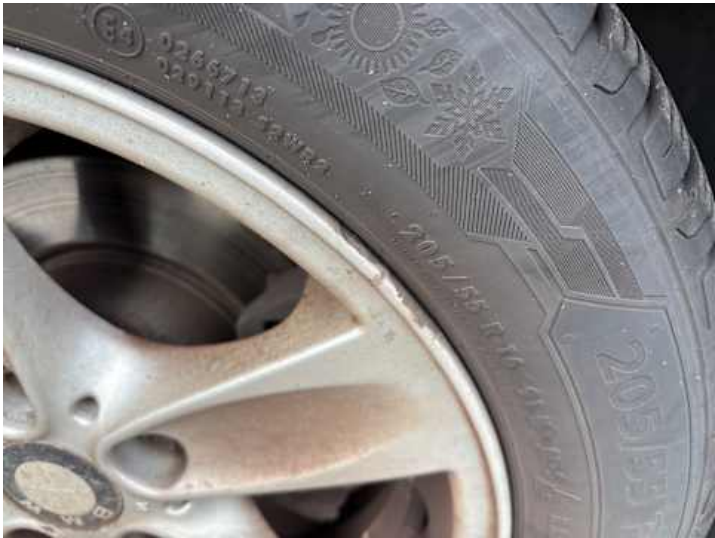
Rad (vehicle.damage-label.porous, Kerben, Rost)

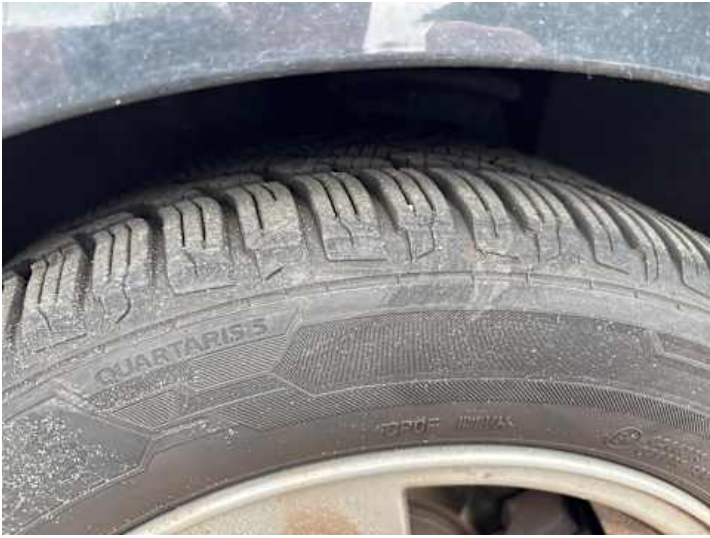
Rad (vehicle.damage-label.porous, Kerben, Rost)

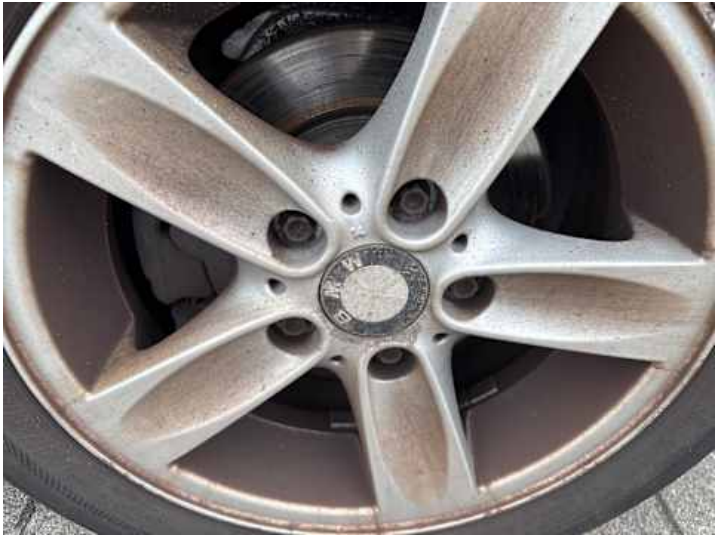
Rad (vehicle.damage-label.porous, Kerben, Rost)

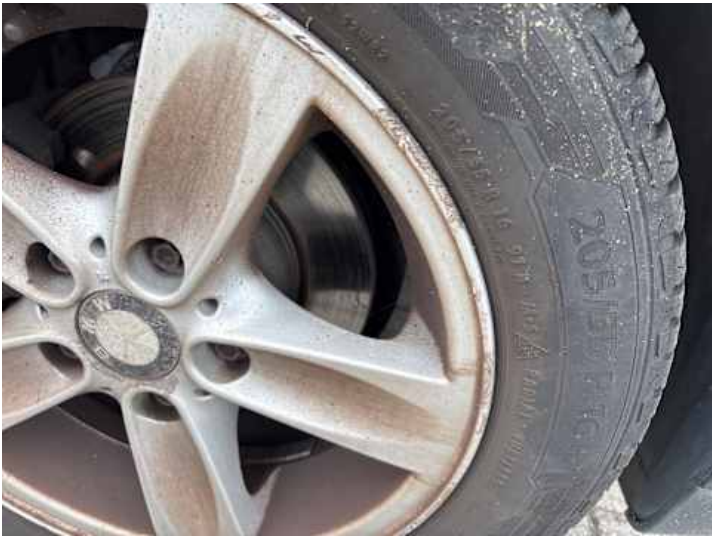
Rad (vehicle.damage-label.porous, Kerben, Rost)

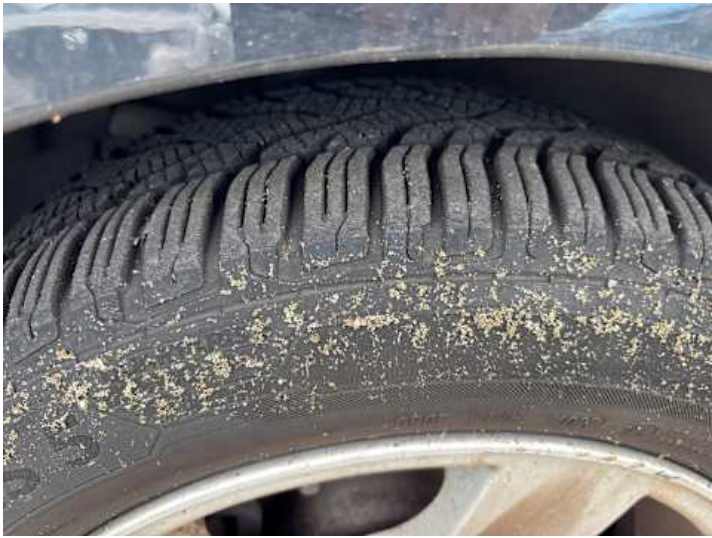
Rad (vehicle.damage-label.porous, Kerben, Rost)

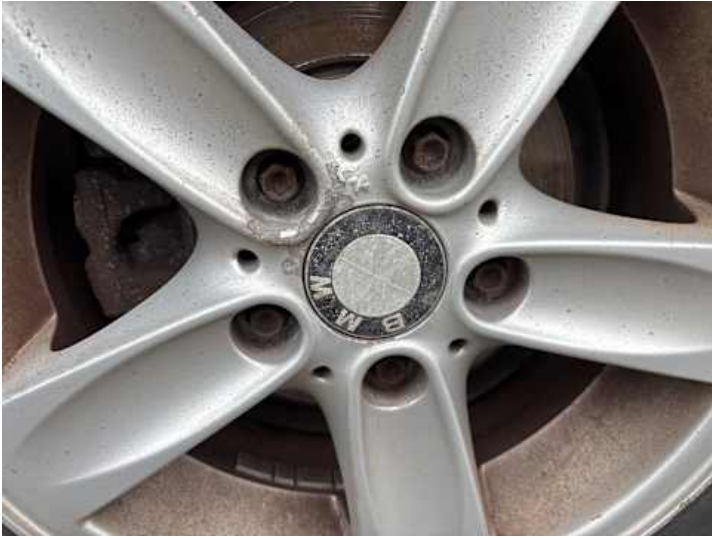
Rad (Rost)

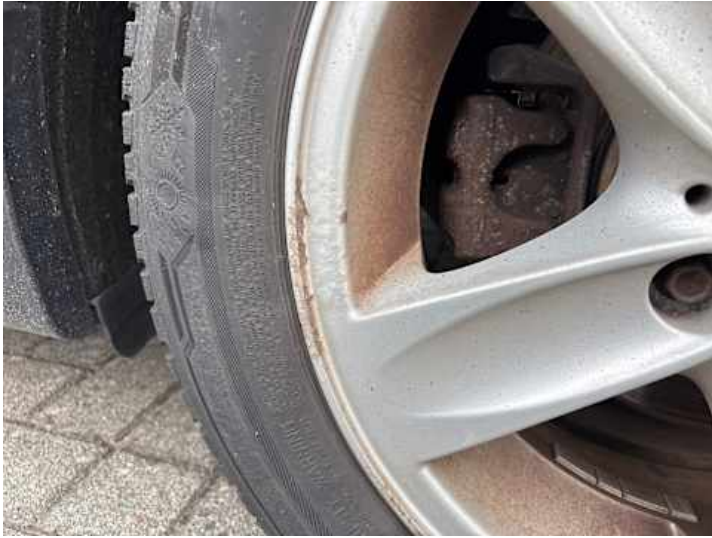
Rad (Rost)

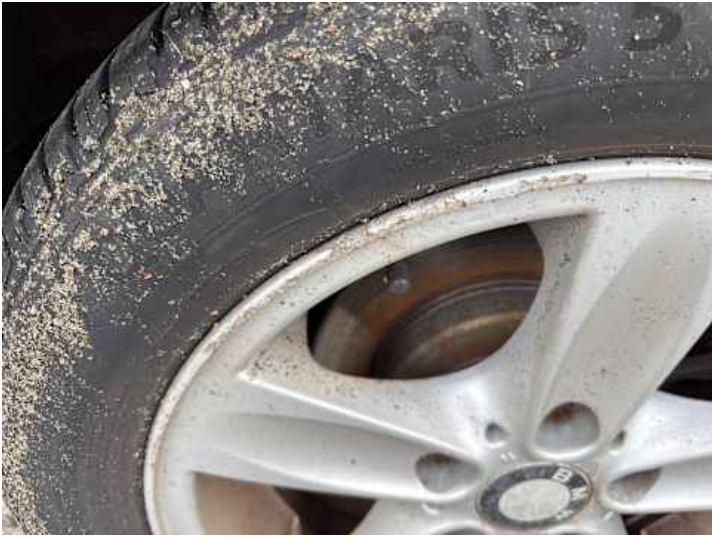
Rad (Kerben, Rost)

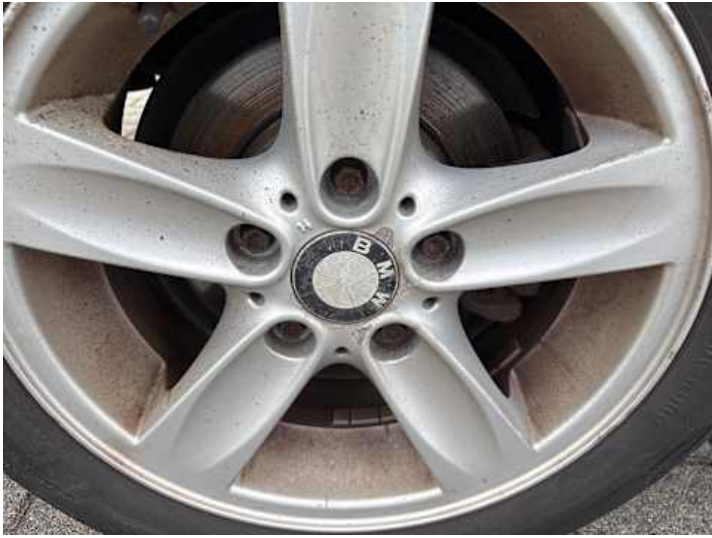
Rad (Kerben, Rost)

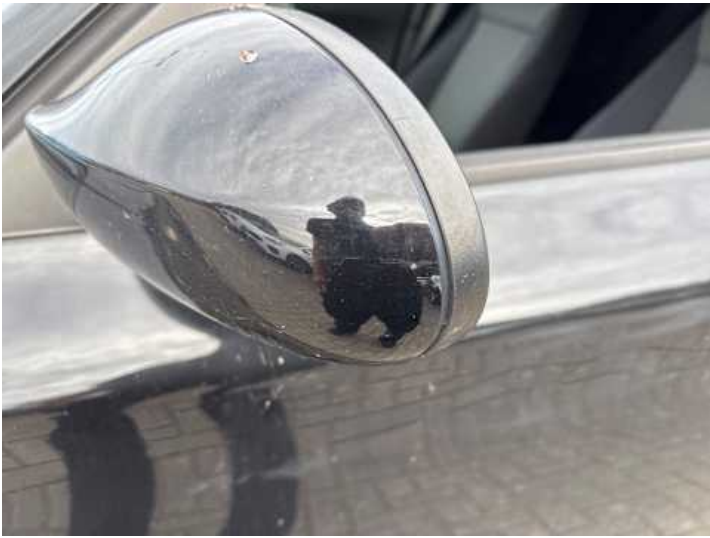
Fahrertür (Lackschaden, Kratzer, Verformung)

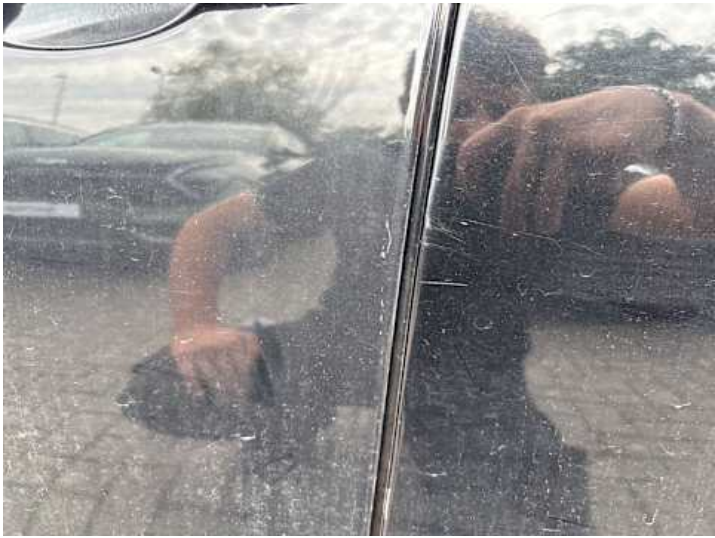
Fahrertür (Lackschaden, Kratzer, Verformung)

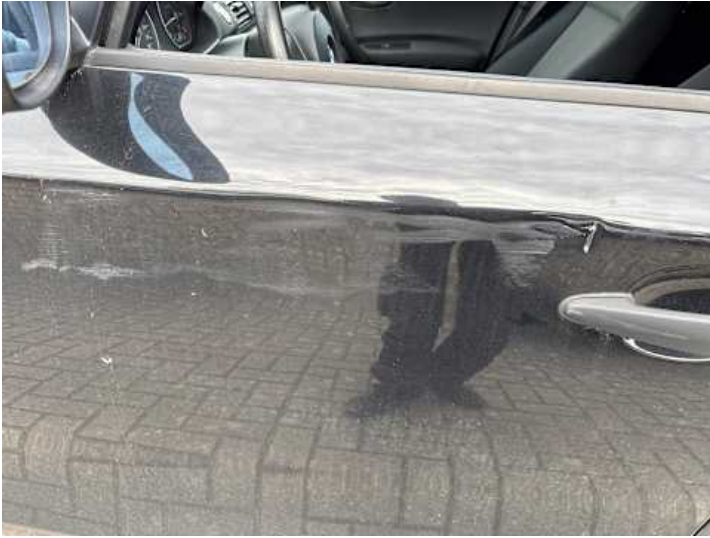
Fahrertür (Lackschaden, Kratzer, Verformung)

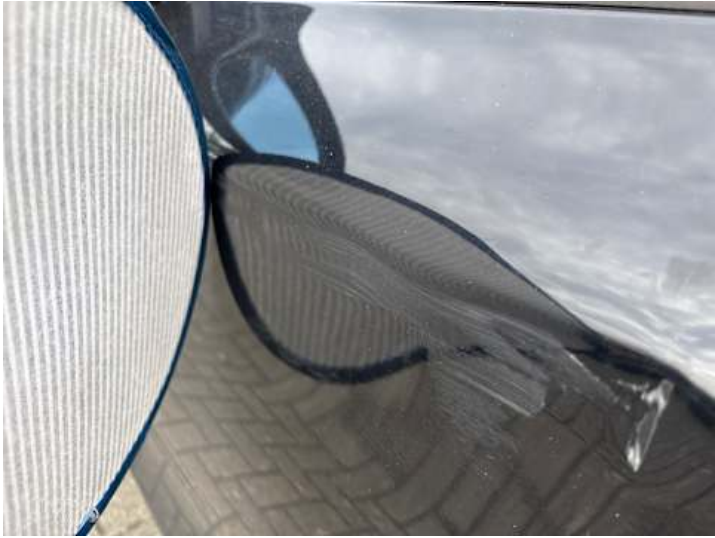
Fahrertür (Lackschaden, Kratzer, Verformung)

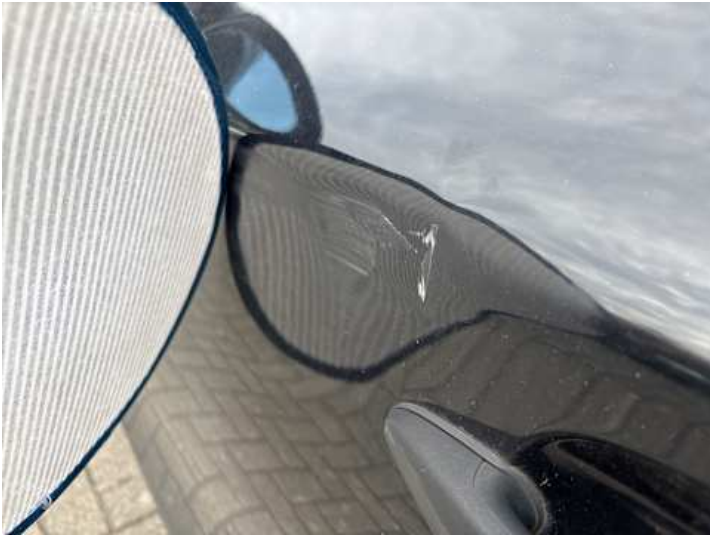
Fahrertür (Lackschaden, Kratzer, Verformung)

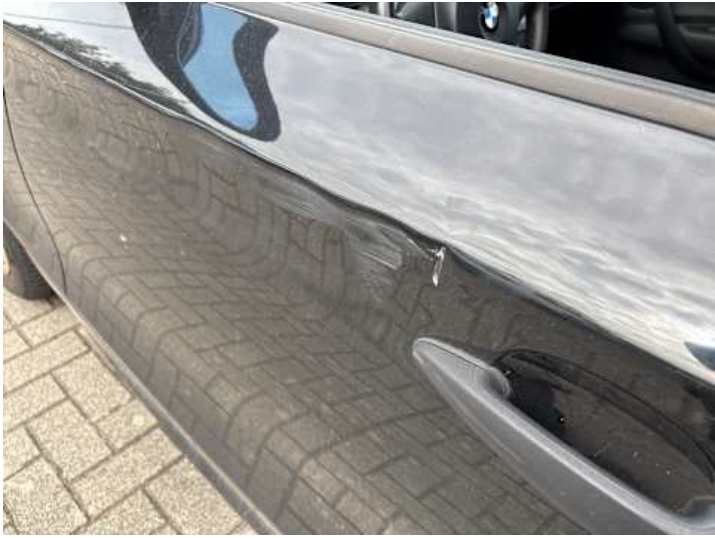
Fahrertür (Lackschaden, Kratzer, Verformung)

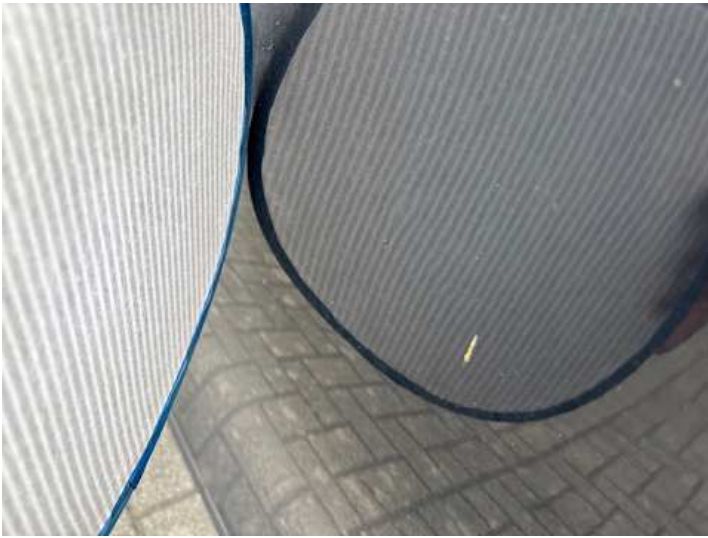
Beifahrertür (Kratzer, Delle)

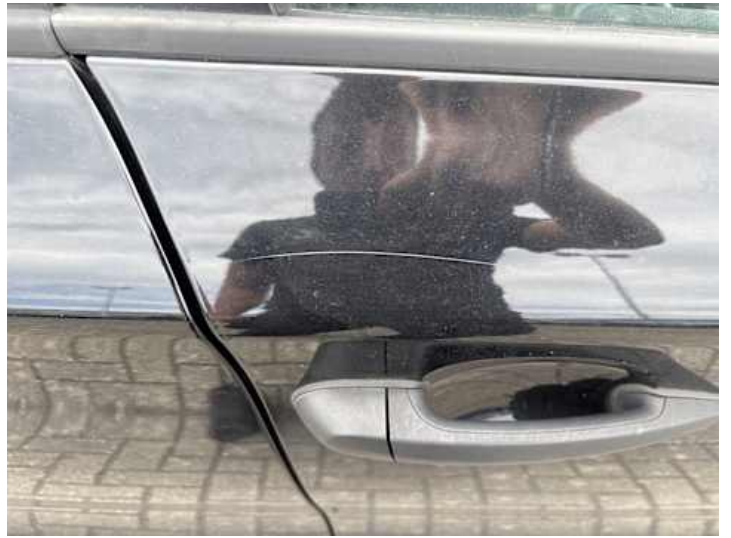
Beifahrertür (Kratzer, Delle)

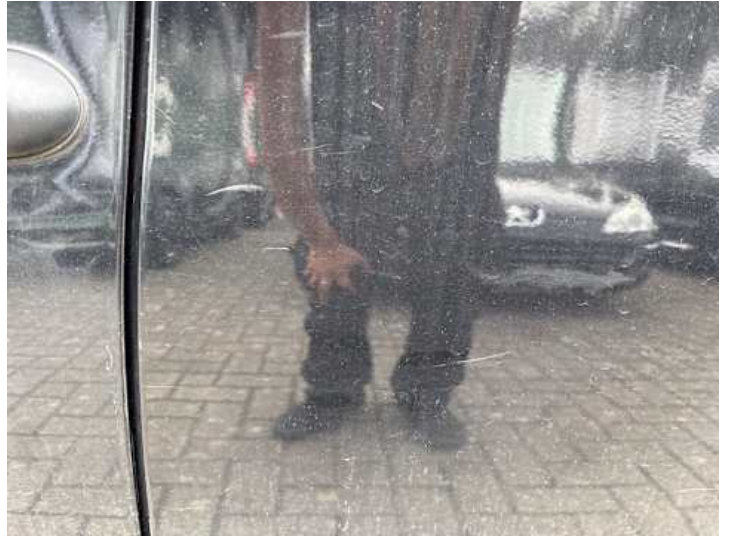
Türe hinten links (Lackschaden, Kratzer)

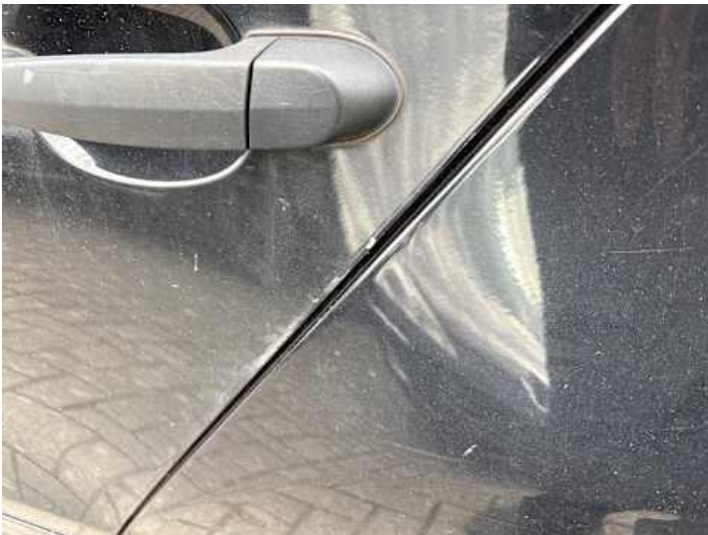
Türe hinten links (Lackschaden, Kratzer)

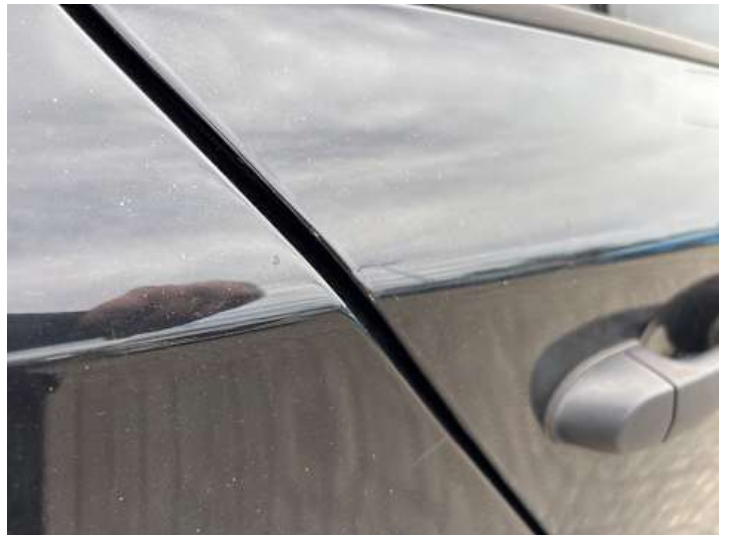
Türe hinten rechts (Kratzer, Lackschaden)

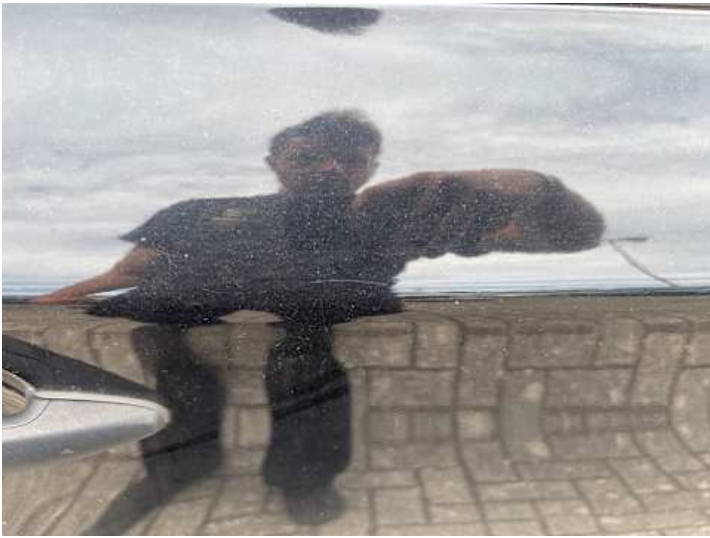
Türe hinten rechts (Kratzer, Lackschaden)

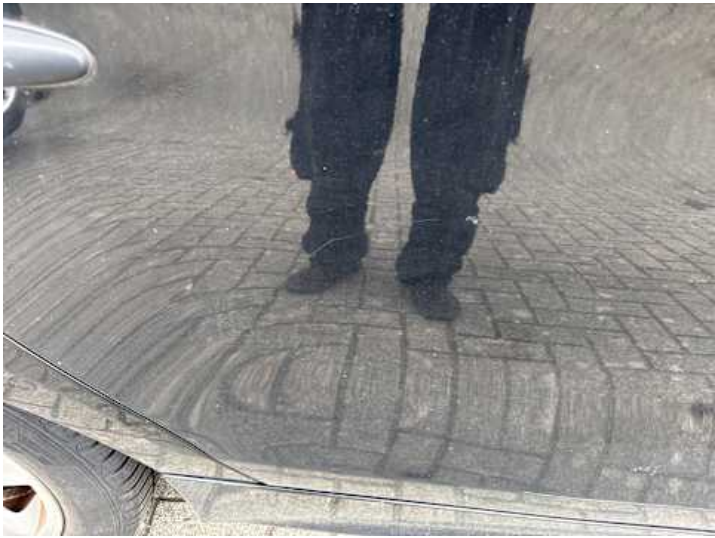
Türe hinten rechts (Kratzer, Lackschaden)

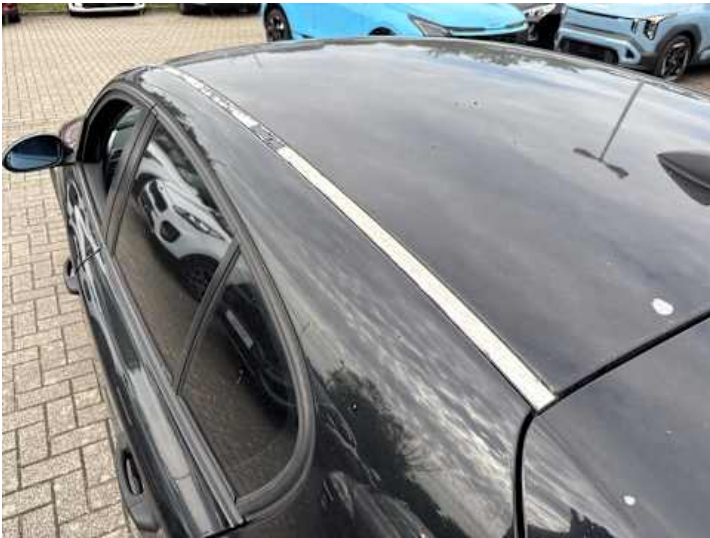
Dach (Lackschaden)

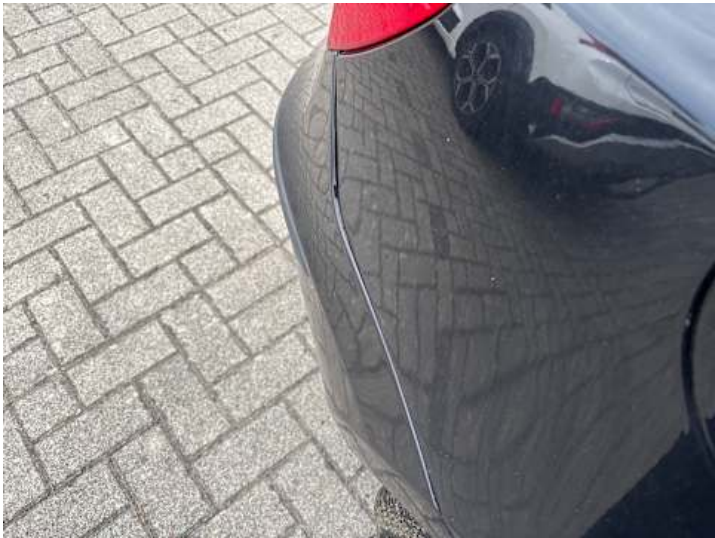
Stoßstange hinten (Spaltmaße ungenau)

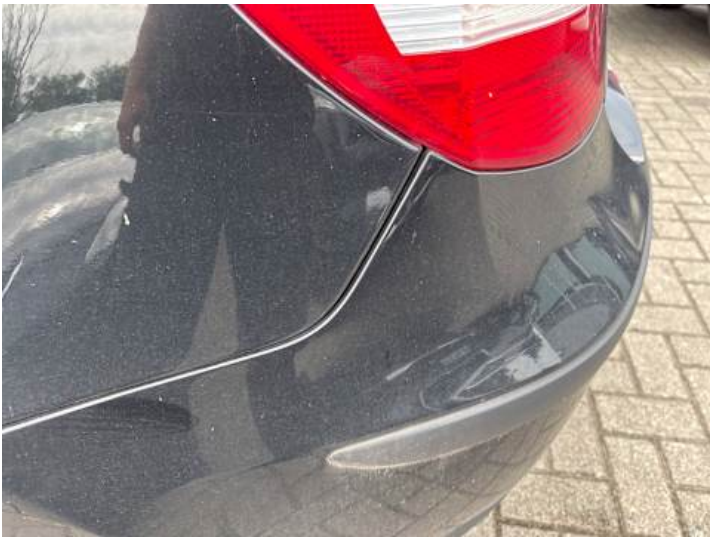
Stoßstange hinten (Lackschaden, Kratzer)

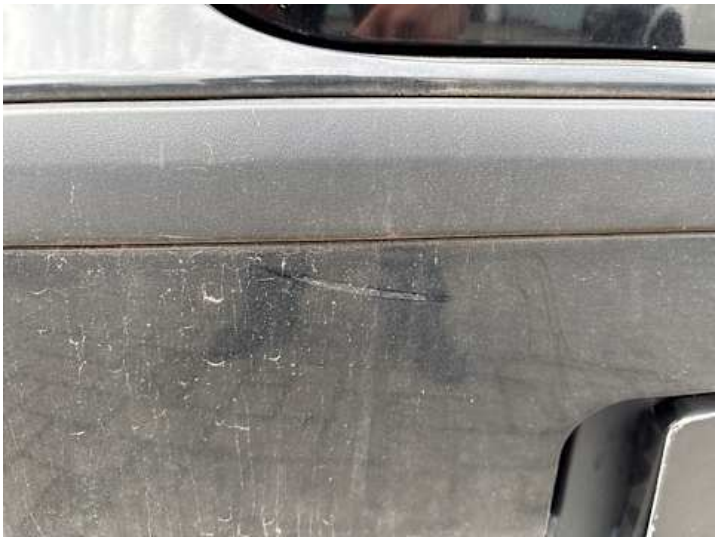
Stoßstange hinten (Lackschaden, Kratzer)

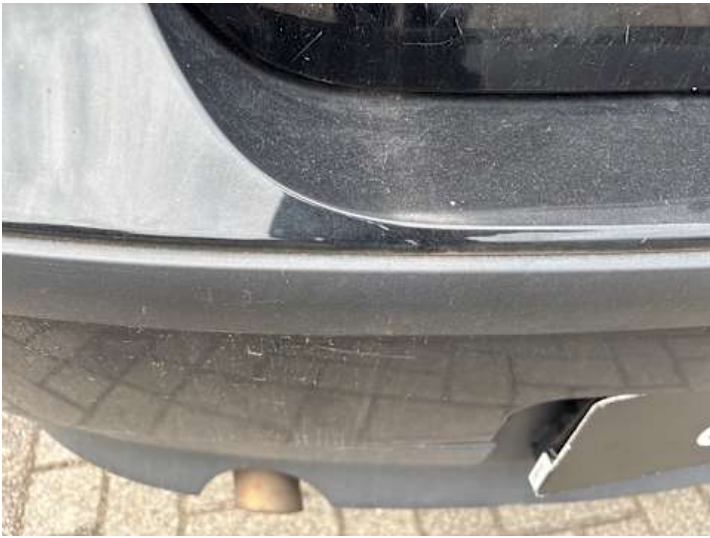
Stoßstange hinten (Lackschaden, Kratzer)

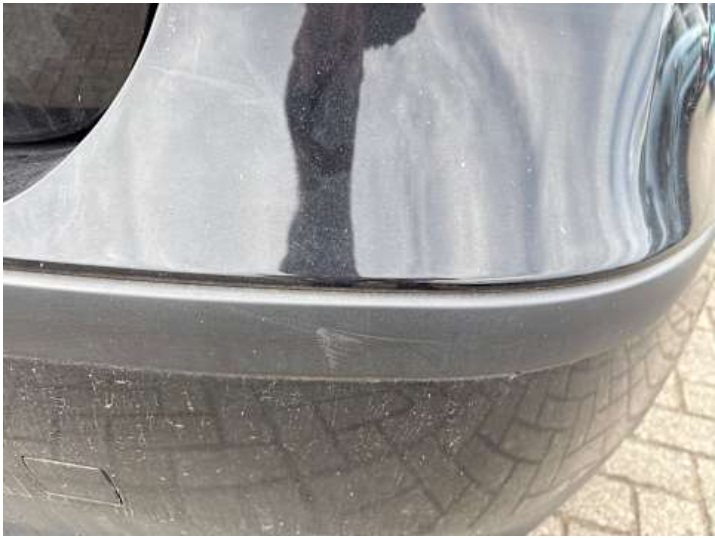
Stoßstange hinten (Lackschaden, Kratzer)

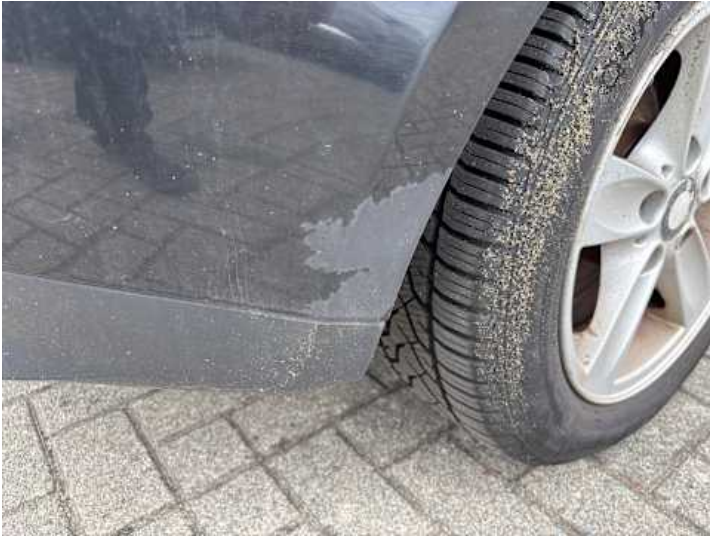
Stoßstange hinten (Lackschaden, Kratzer)

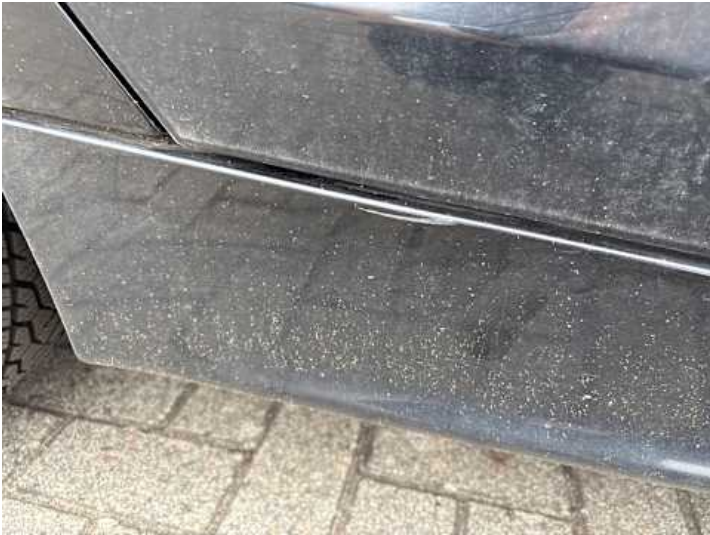
Schweller rechts (Lackschaden, Kratzer)

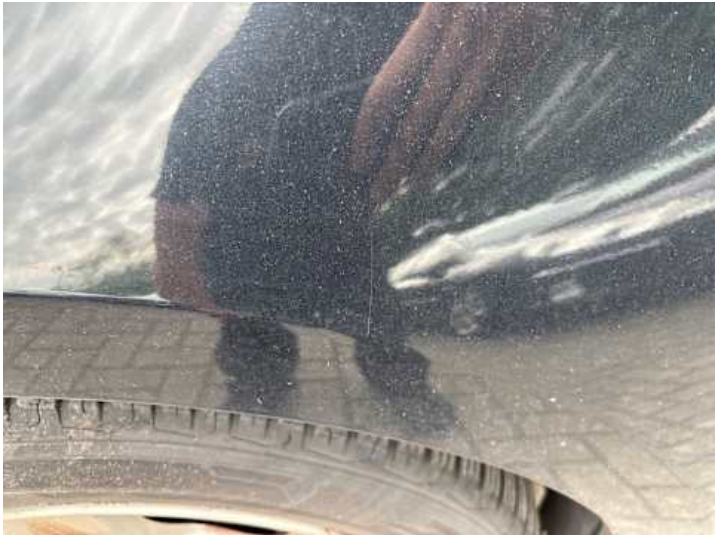
Kotflügel vorne links (Kratzer)

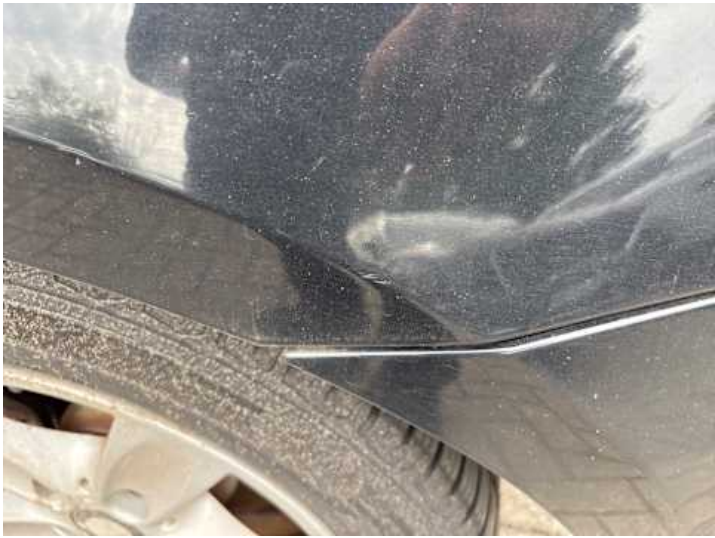
Seitenteil hinten links (Delle)

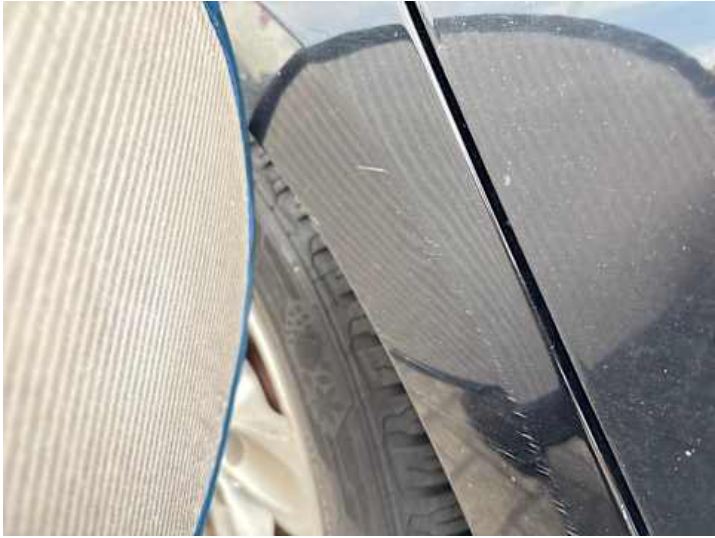
Seitenteil hinten rechts (Kratzer, Lackschaden, Delle)

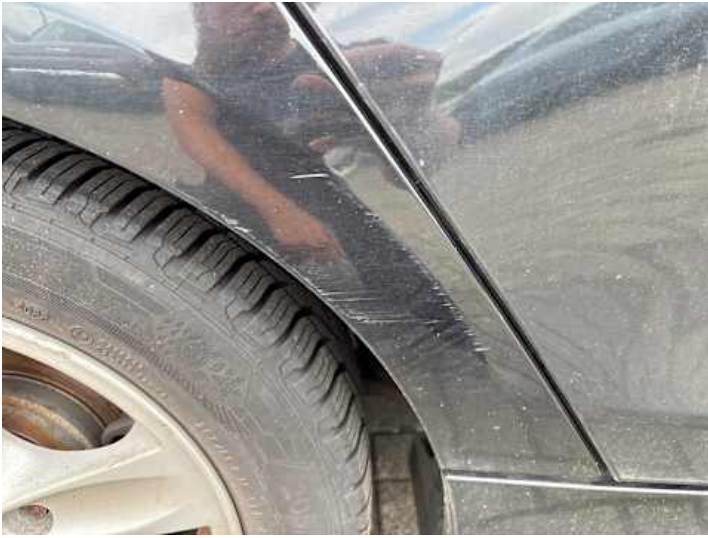
Seitenteil hinten rechts (Kratzer, Lackschaden, Delle)

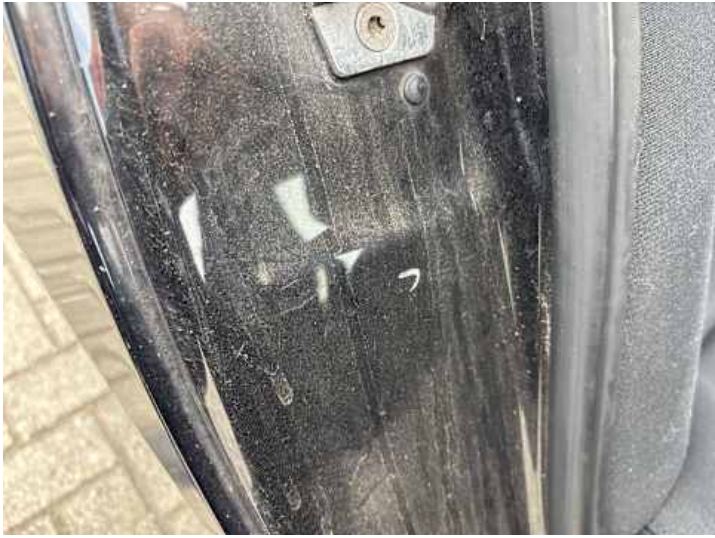
Seitenteil hinten rechts (Lackschaden, Delle)

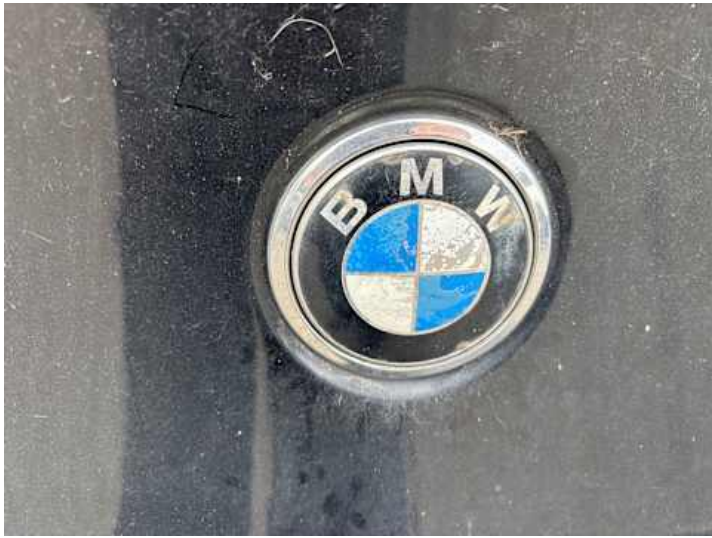
Heckklappe (Kratzer, Lackschaden)

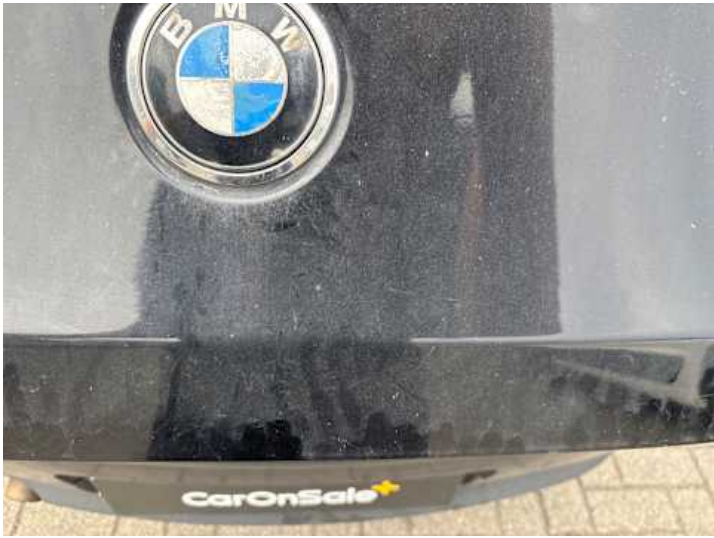
Heckklappe (Kratzer, Lackschaden)

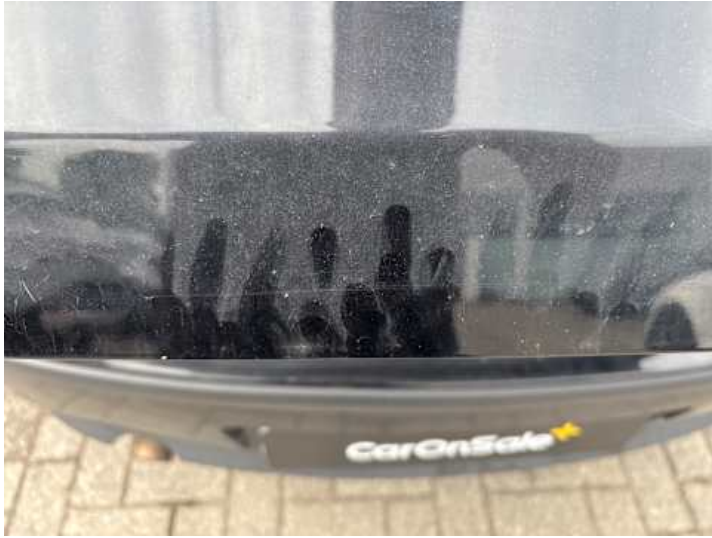
Heckklappe (Kratzer, Lackschaden)

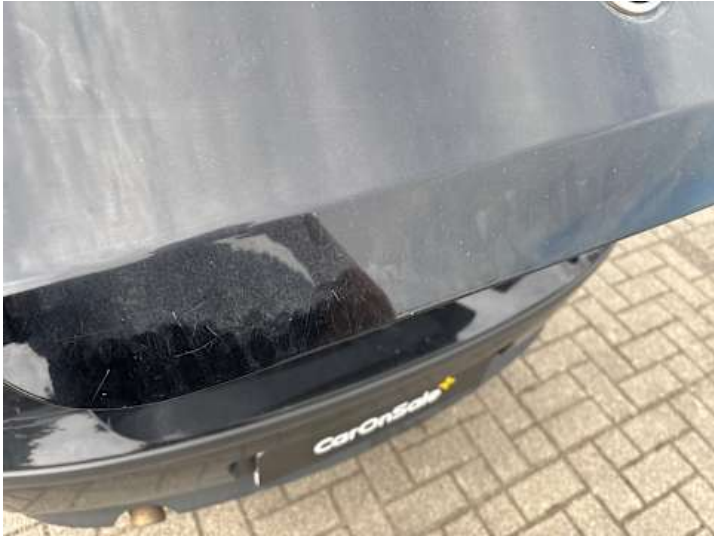
Heckklappe (Kratzer, Lackschaden)

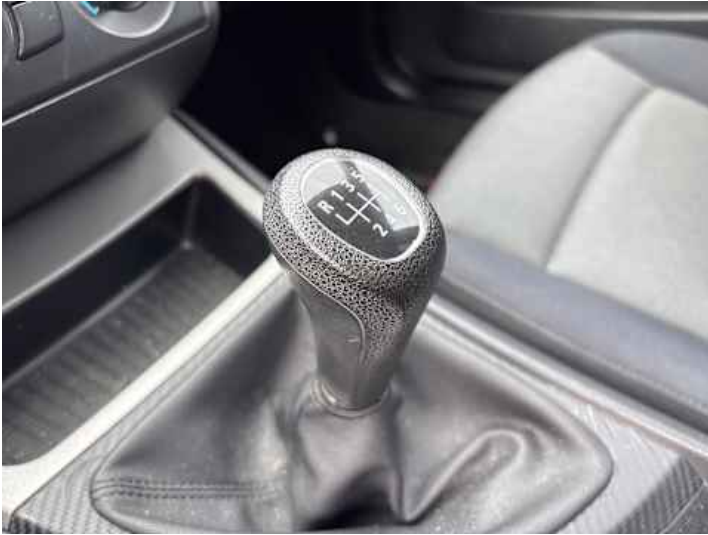
Innenraum (Verschleiß)

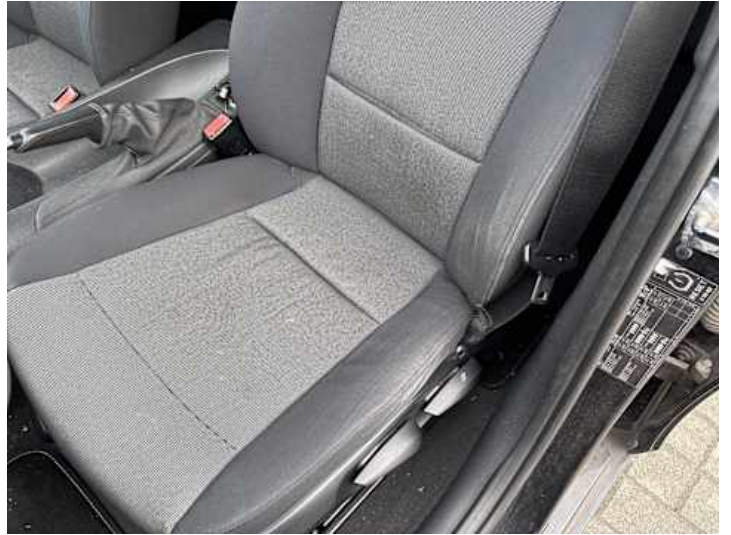
Innenraum (Verschleiß)

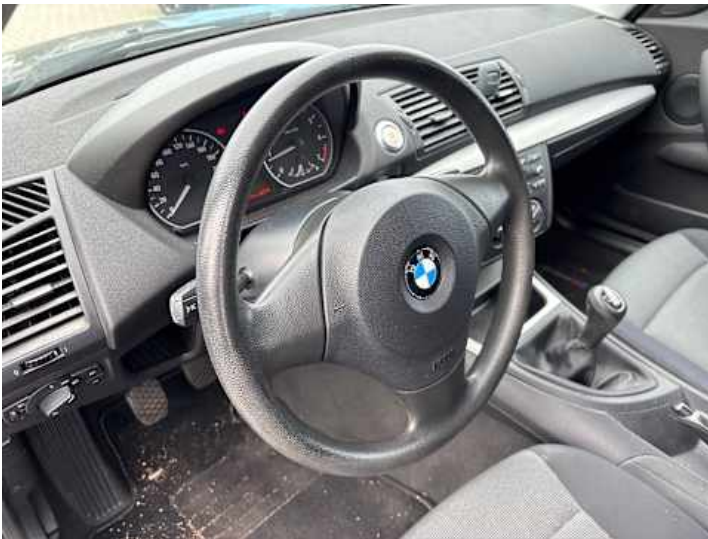
Innenraum (Verschleiß)

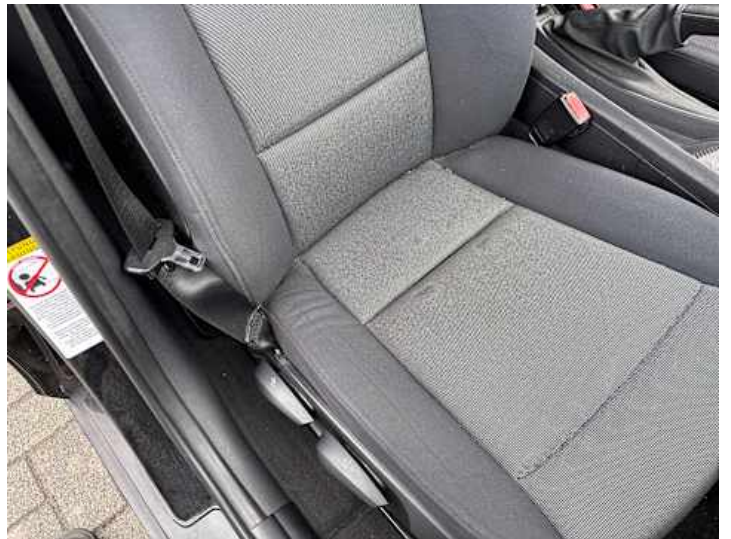
Innenraum (Verschleiß)

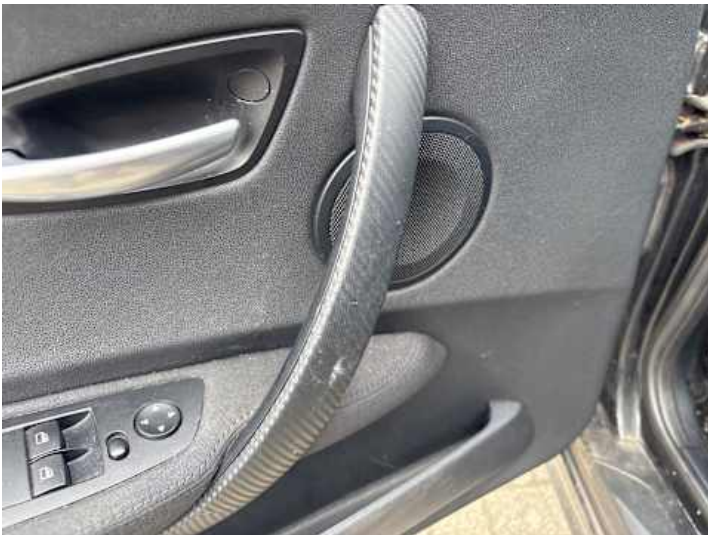
Innenraum (Diverse Schäden)

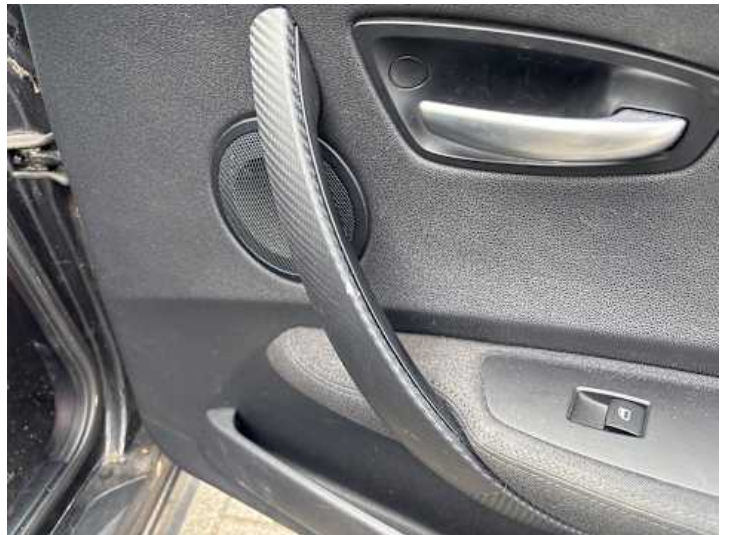
Innenraum (Diverse Schäden)

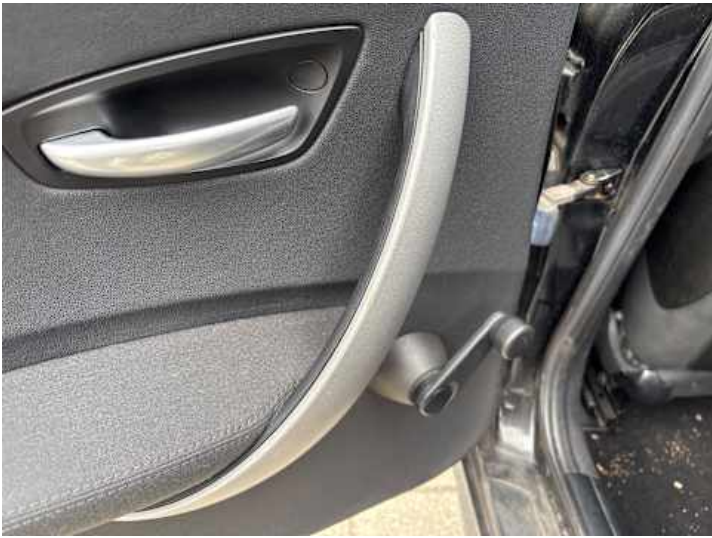
Innenraum (Kratzer)

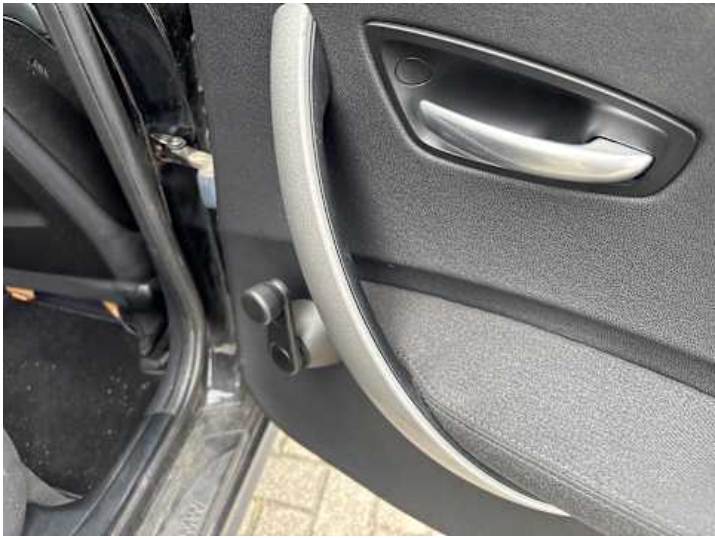
Innenraum (Kratzer)
