## Mercedes-Benz CL 500

EZ 09/2007 | Coupé | Benzin | Automatikgetriebe | 236.050km  
Besteuerung: Regelbesteuert (Deutschland)  
Fahrzeugstandort: 84\*\*\*  
Fahrzeug aufgenommen am: 30.07.2026

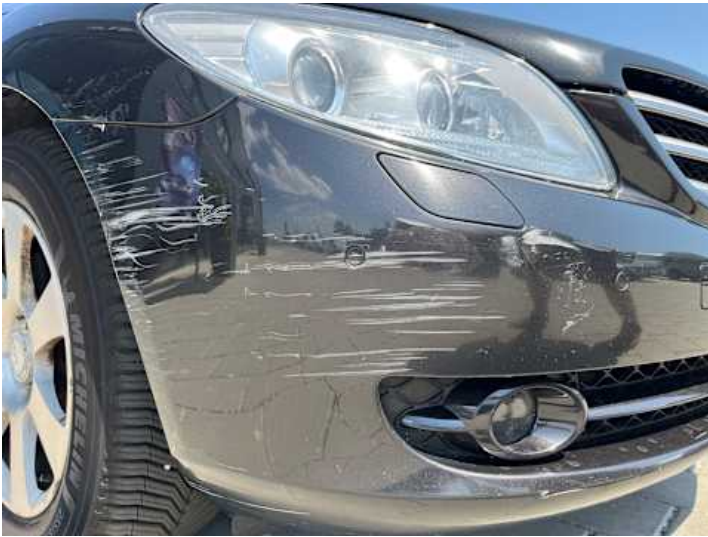
Stoßstange vorne (Kratzer, Lackschaden)

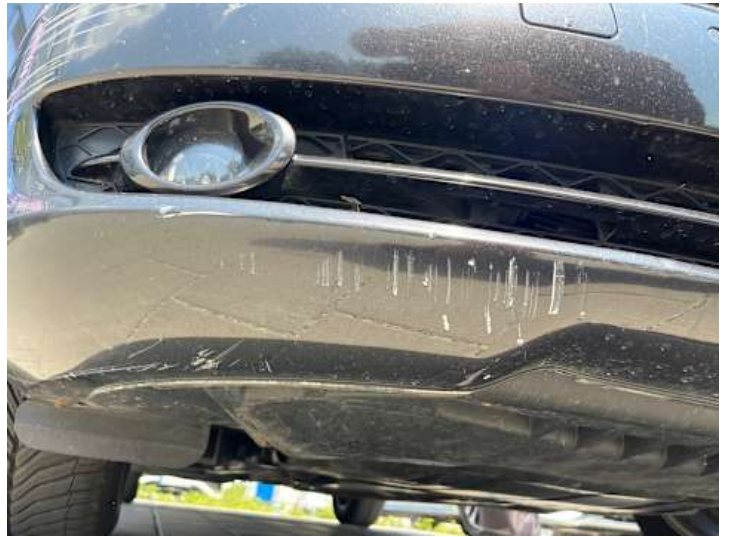
Stoßstange vorne (Kratzer, Lackschaden)

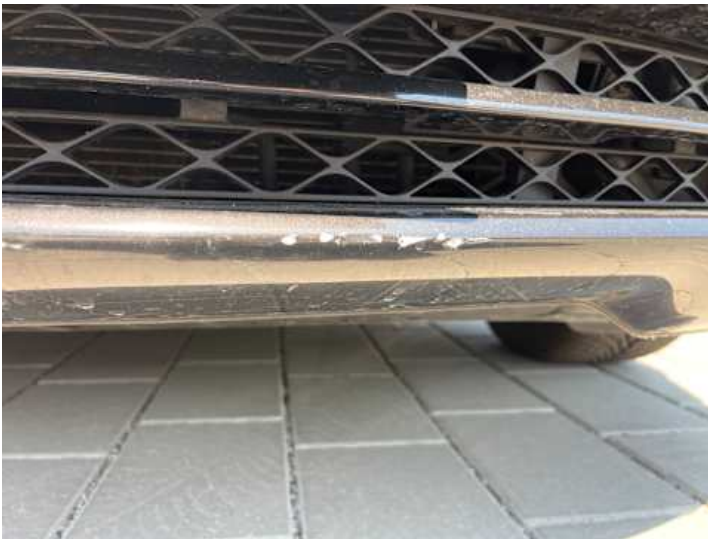
Stoßstange vorne (Kratzer, Lackschaden)

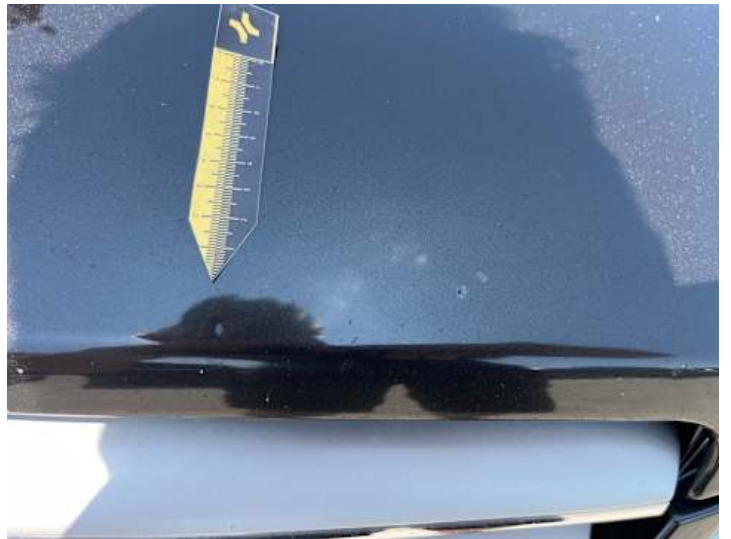
| Fahrzeugteil | Lackschichtdicke (in µm) | Fahrzeugteil | Lackschichtdicke (in µm) |
|---|---|---|---|
| Motorhaube | 125 | Heckklappe | - |

Motorhaube (Steinschlag, Unsachgemäß instand gesetzt)

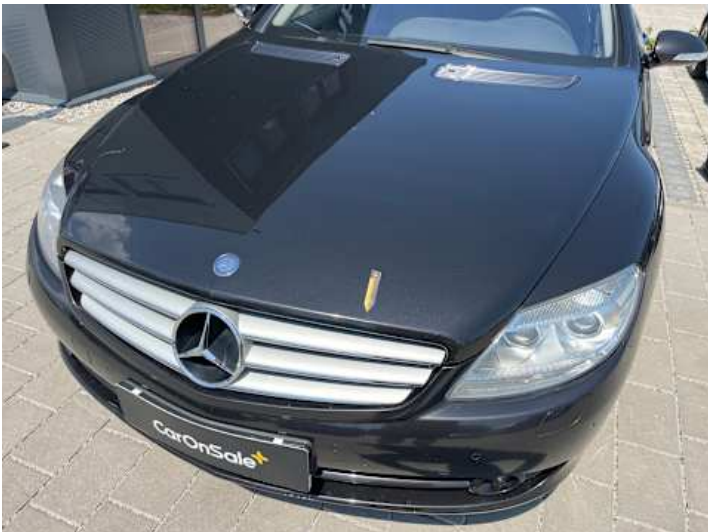
Motorhaube (Steinschlag, Unsachgemäß instand gesetzt)

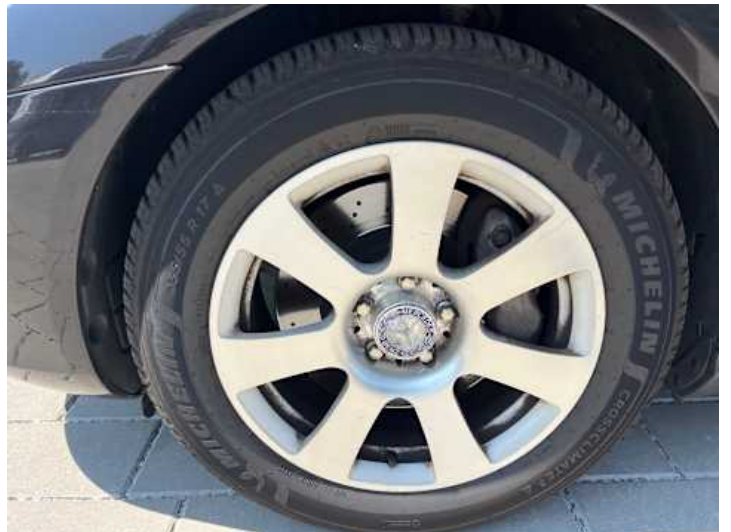
Rad (Rost)

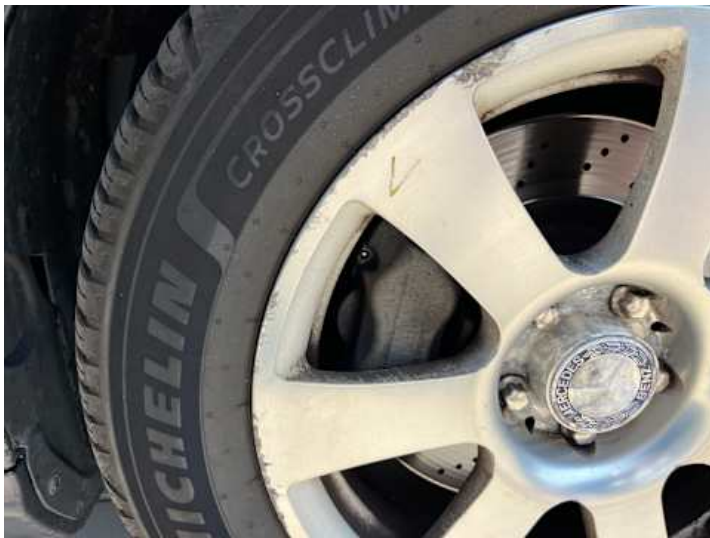
Rad (Kerben, Rost)

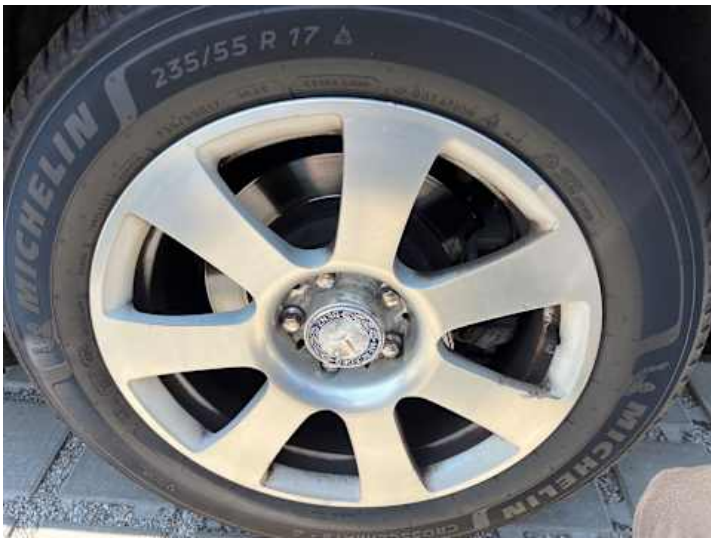
Rad (Rost)

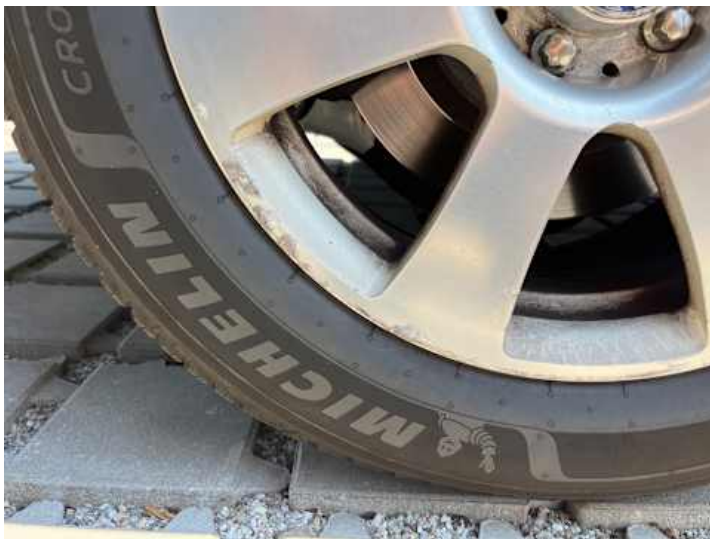
Rad (Kerben, Rost)

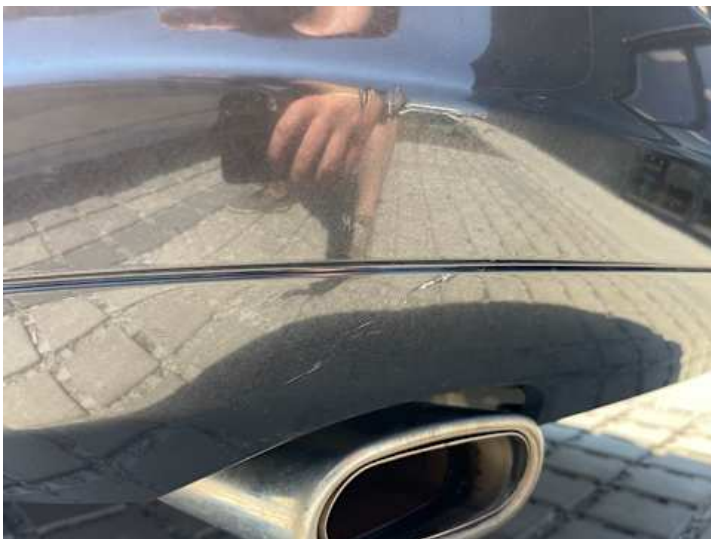
Stoßstange hinten (Kratzer, Lackschaden)

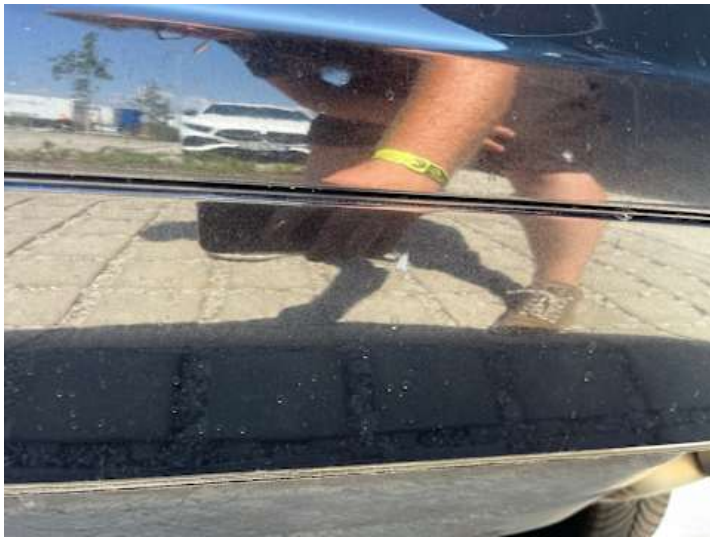
Stoßstange hinten (Kratzer, Lackschaden)

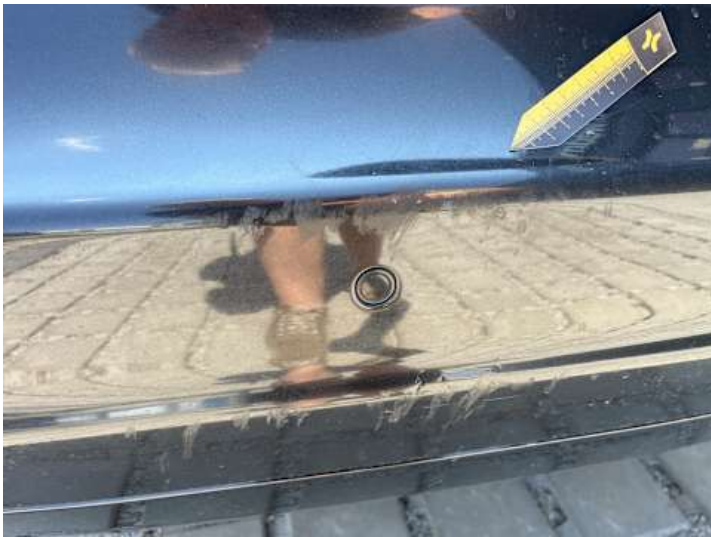
Stoßstange hinten (Kratzer, Lackschaden)

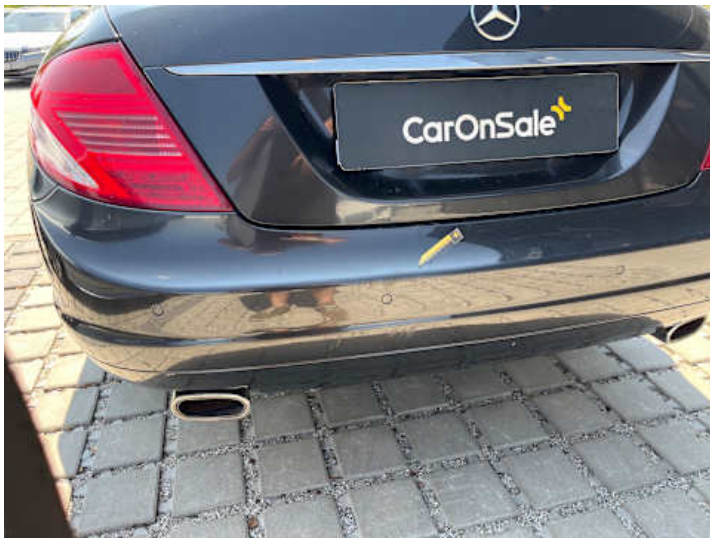
Stoßstange hinten (Kratzer, Lackschaden)

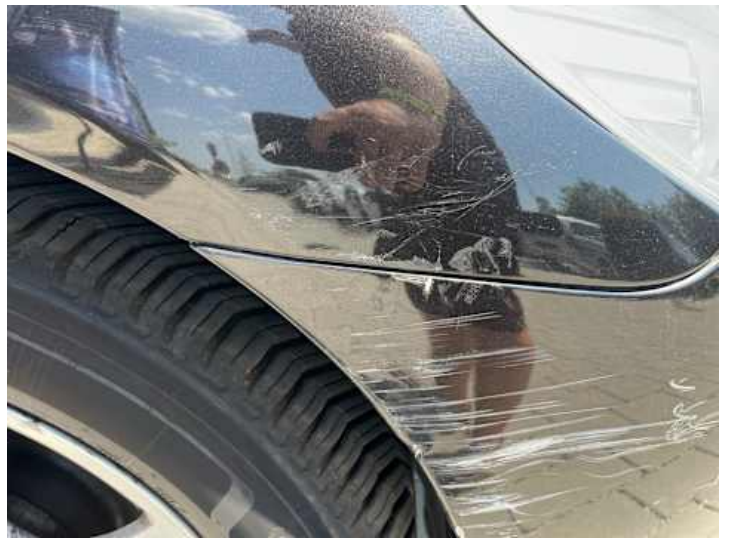
| Fahrzeugteil | Lackschichtdicke (in µm) | Fahrzeugteil | Lackschichtdicke (in µm) |
|---|---|---|---|
| Kotflügel vorne links | 10 | Kotflügel vorne rechts | 115 |

Kotflügel vorne rechts (Lackschaden, Kratzer, Unsachgemäß instand gesetzt)

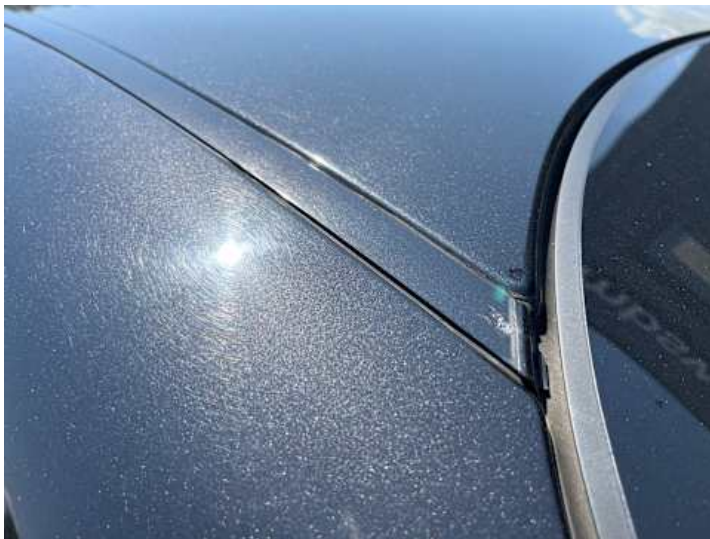
Seitenteil hinten links (Lackschaden, Rost)

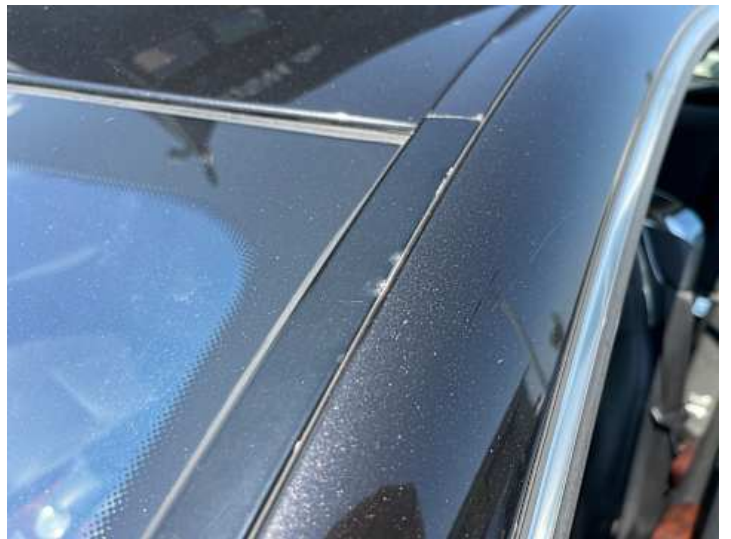
Seitenteil hinten links (Lackschaden, Rost)

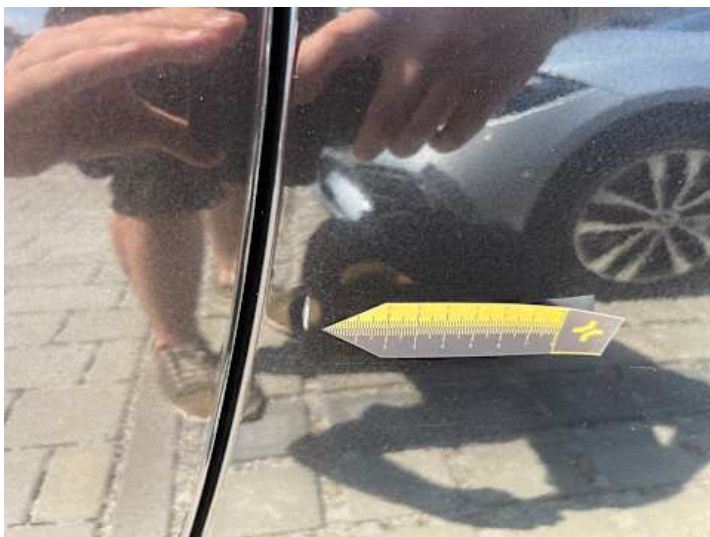
Seitenteil hinten links (Rost, Lackschaden, Kratzer)

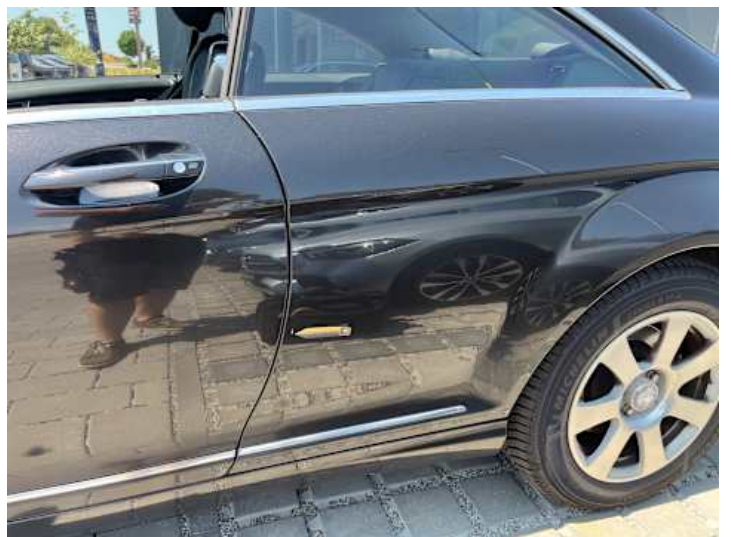
Seitenteil hinten links (Rost, Lackschaden, Kratzer)

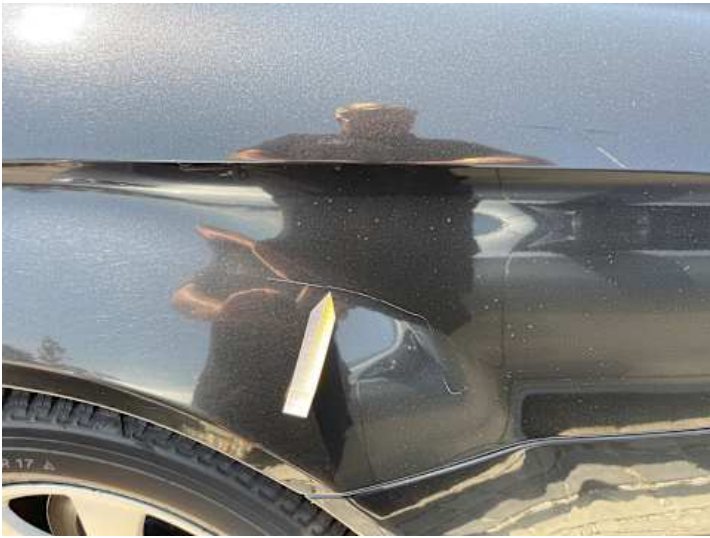
Seitenteil hinten links (Rost, Lackschaden, Kratzer)

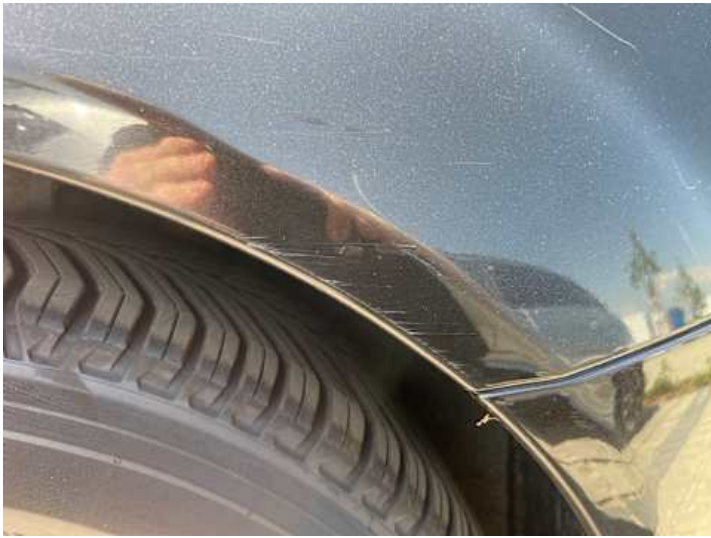
Seitenteil hinten links (Rost, Lackschaden, Kratzer)

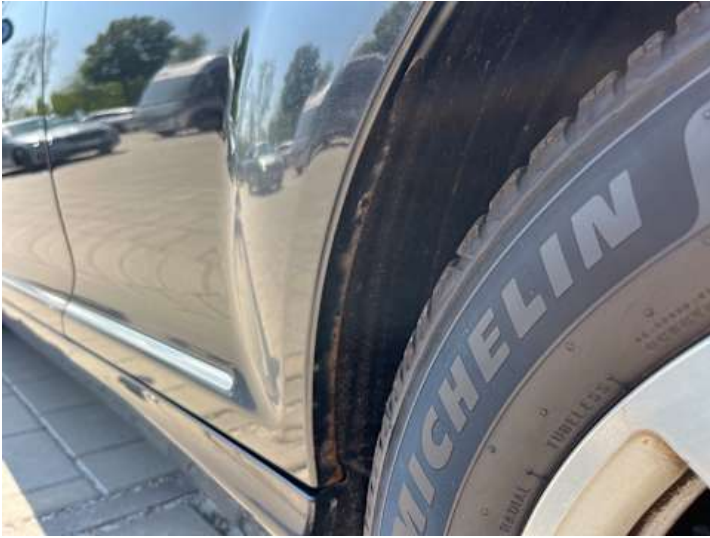
Seitenteil hinten links (Rost, Lackschaden, Kratzer)

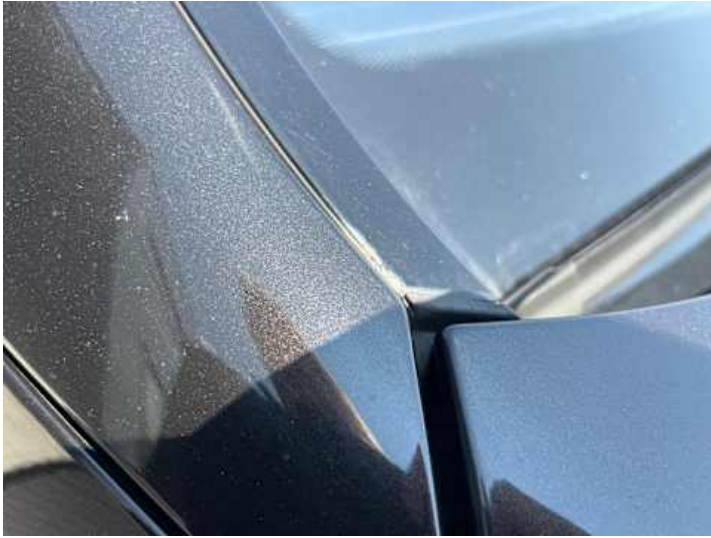
Seitenteil hinten rechts (Rost, Lackschaden)

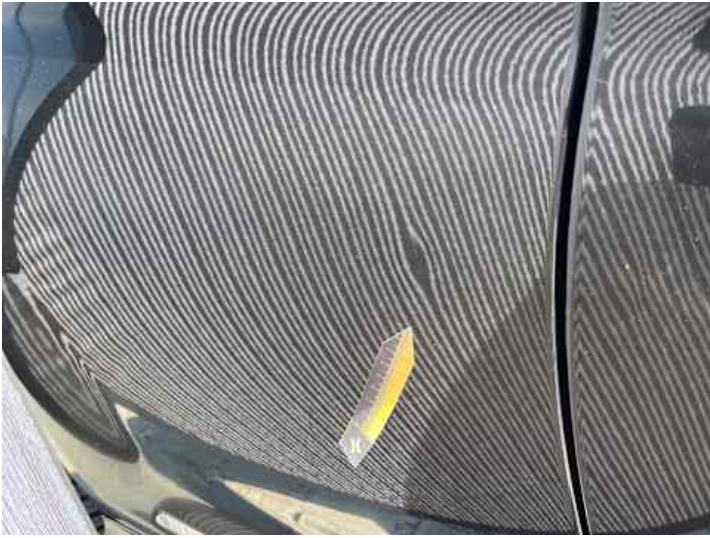
Seitenteil hinten rechts (Verformung)

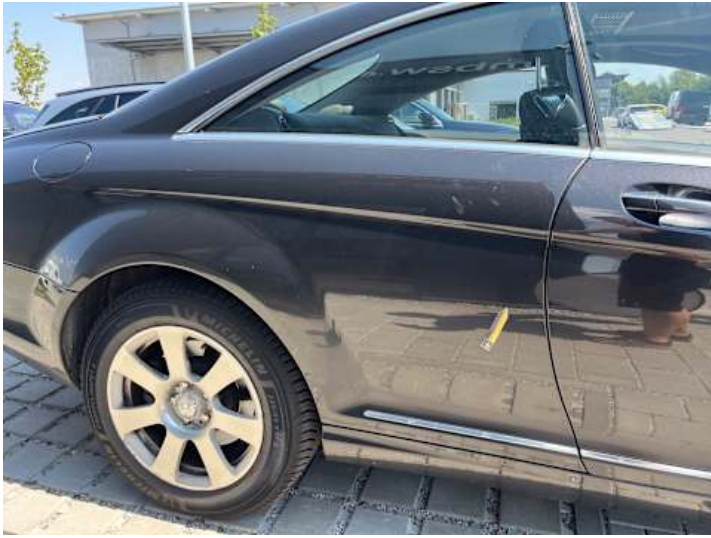
Seitenteil hinten rechts (Verformung)

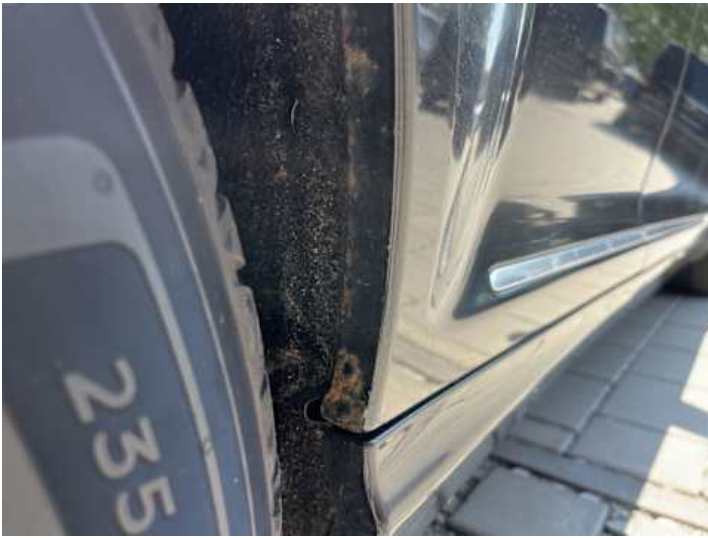
Seitenteil hinten rechts (Lackschaden, Rost)

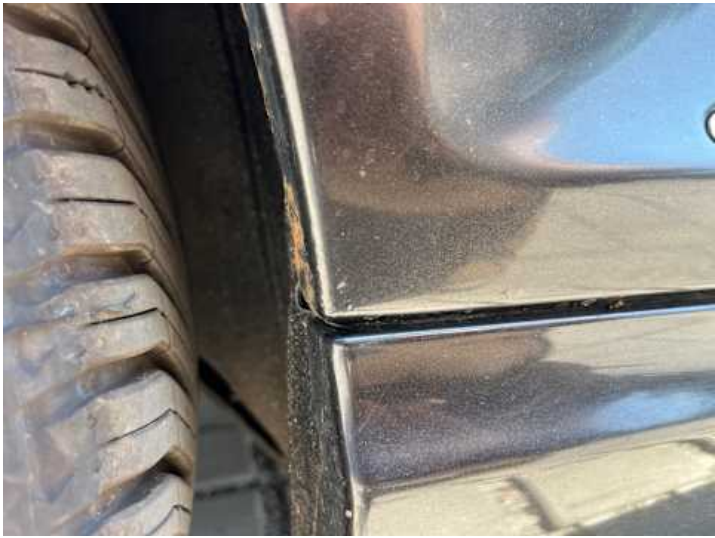
Seitenteil hinten rechts (Lackschaden, Rost)

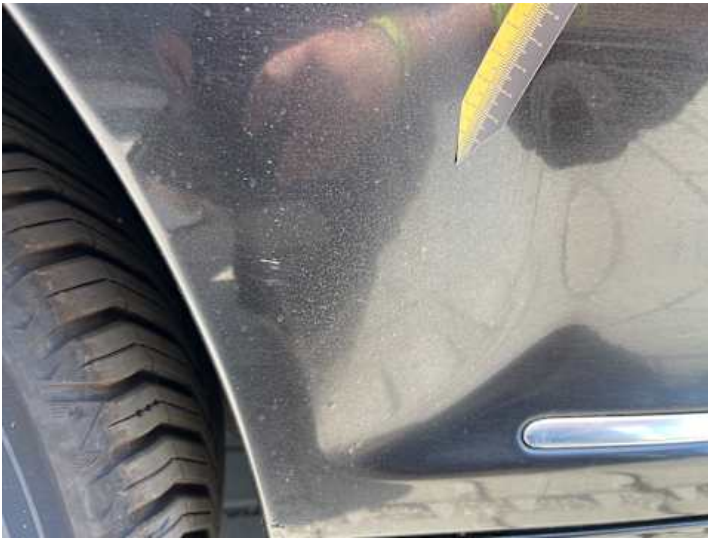
Seitenteil hinten rechts (Lackschaden, Rost)

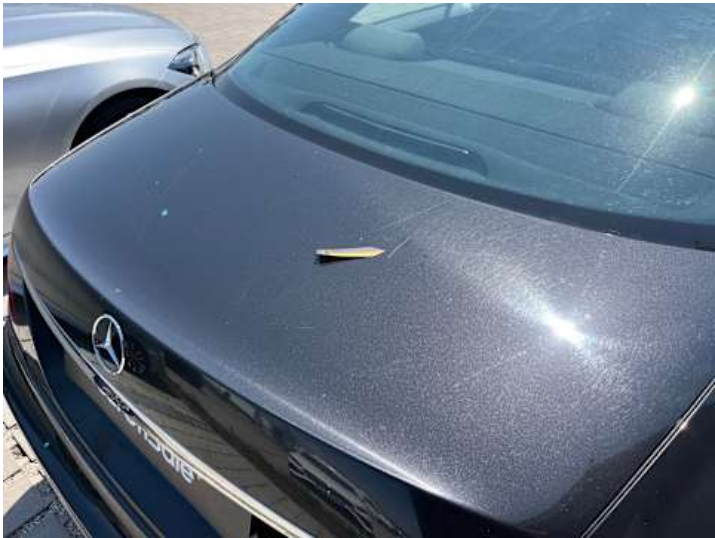
Heckklappe (Kratzer)

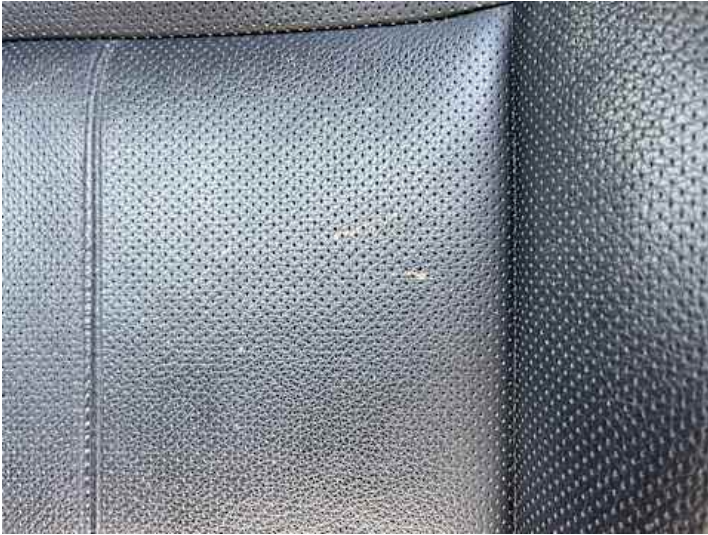
Innenraum (Diverse Schäden)

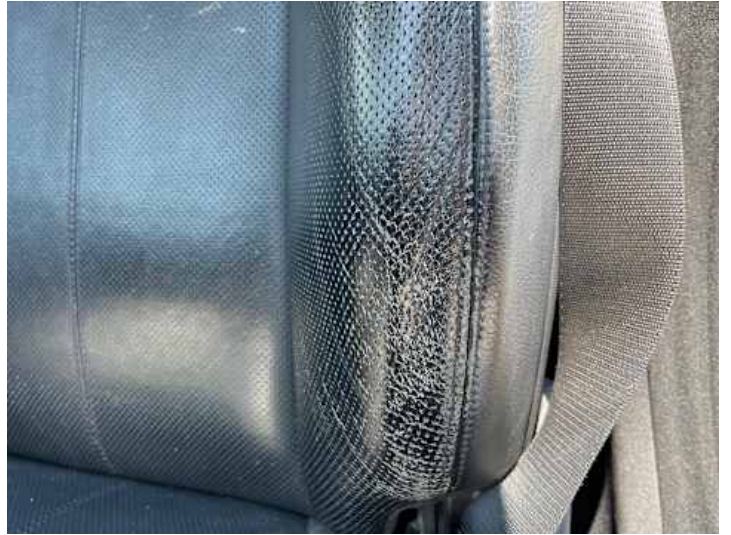
Innenraum (Diverse Schäden)

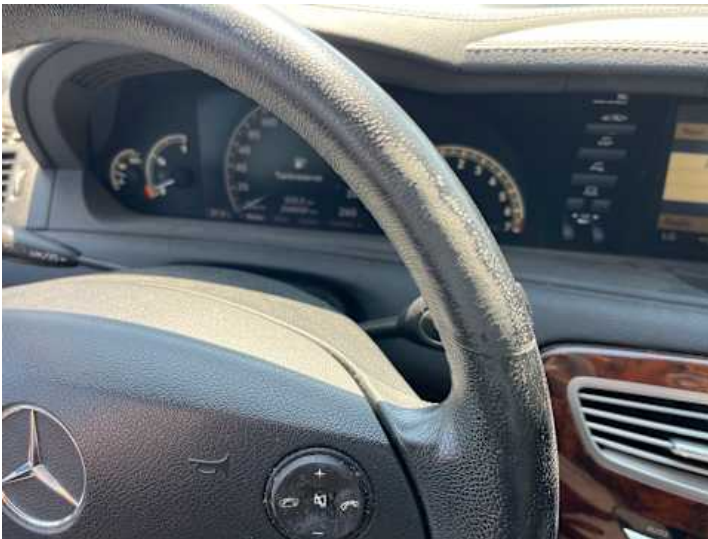
Innenraum (Diverse Schäden)

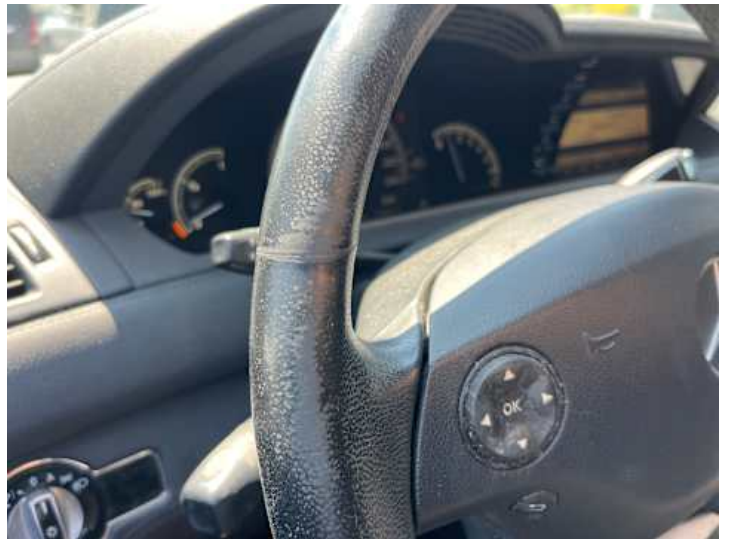
Innenraum (Diverse Schäden)
