## Volkswagen Tiguan Trend & Fun 4Motion

EZ 11/2007 | Geländewagen | Benzin | Schaltgetriebe | 201.893km  
Besteuerung: Differenzbesteuert (§25a UStG)  
Fahrzeugstandort: 37\*\*\*  
Fahrzeug aufgenommen am: 29.07.2026

# Hinweise zum Zustandsbericht

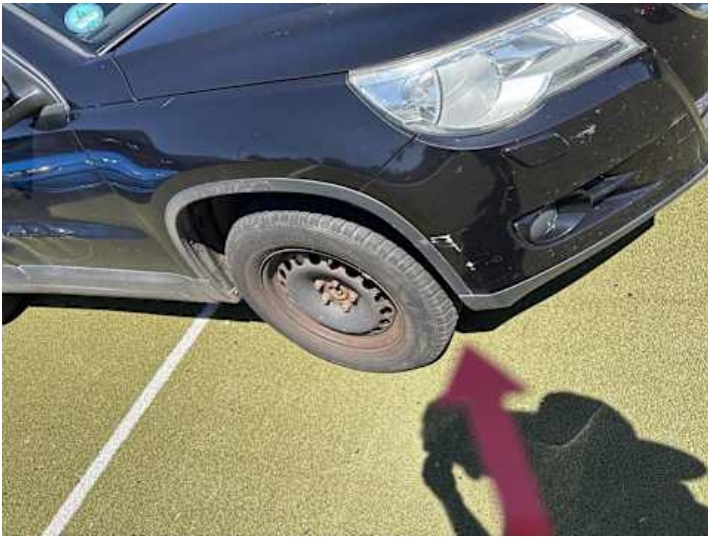
Stoßstange vorne (Kratzer)

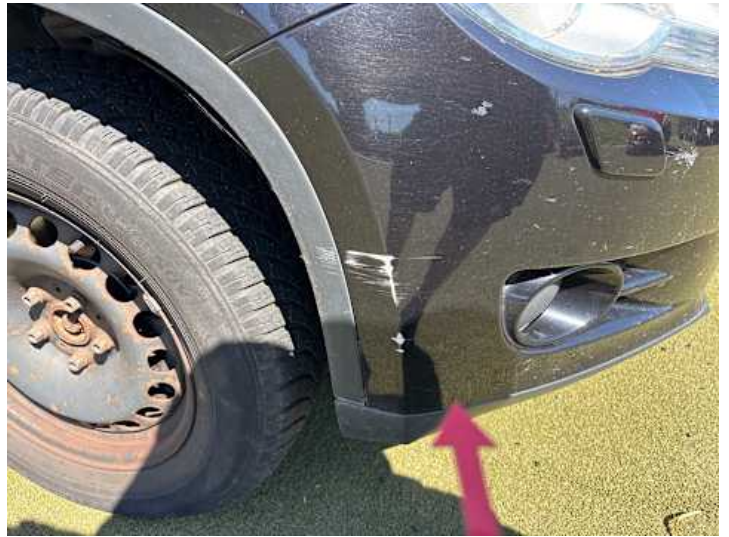
Stoßstange vorne (Kratzer)

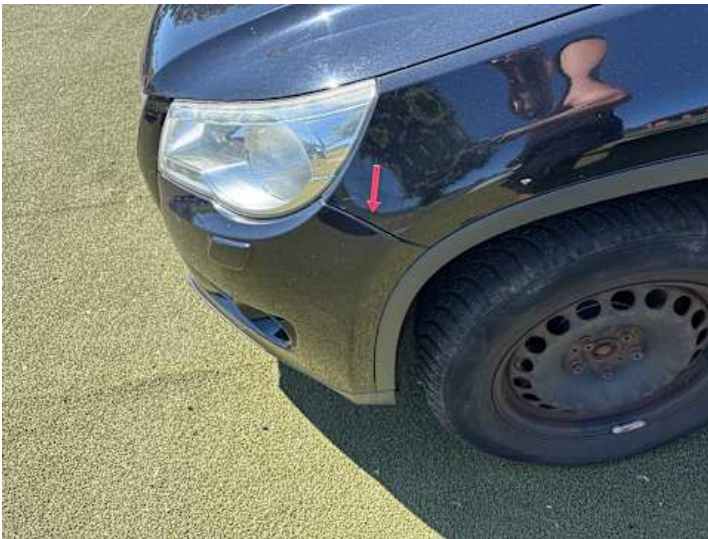
Stoßstange vorne (Spaltmaße ungenau)

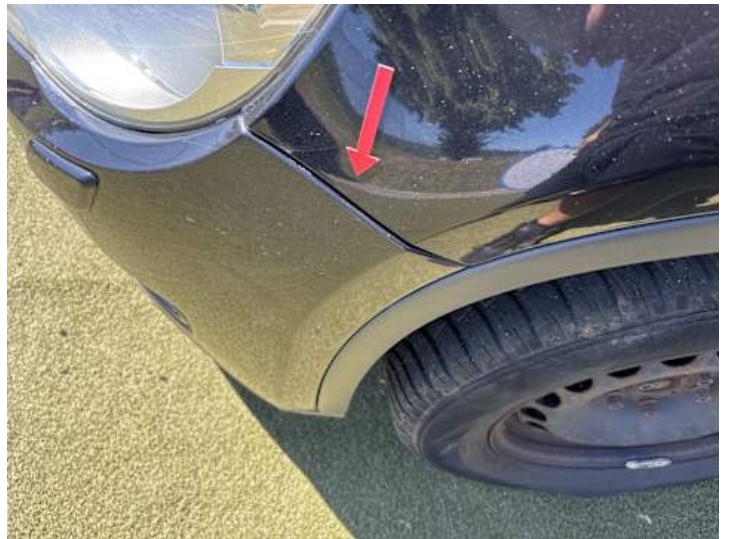
Stoßstange vorne (Spaltmaße ungenau)

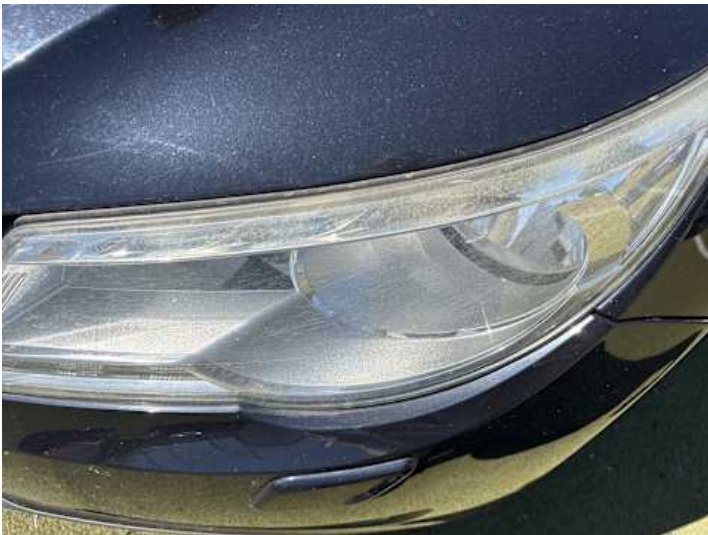
Scheinwerfer (links) (Blind)

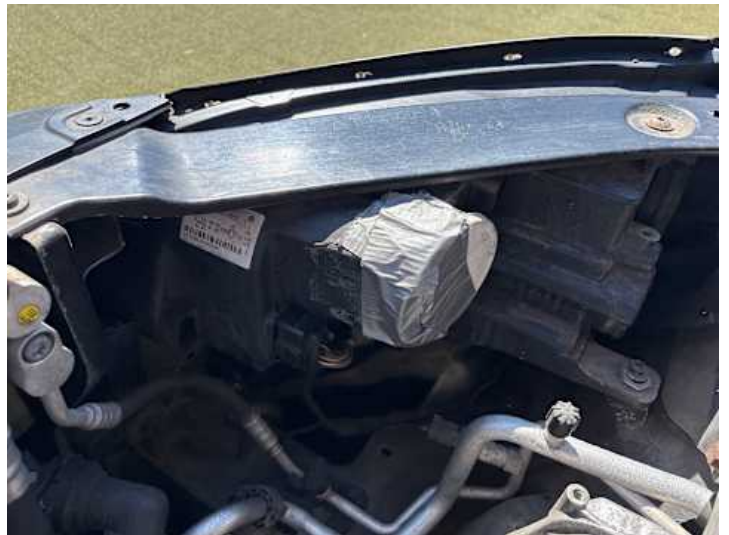
Motorhaube (Unsachgemäß instand gesetzt)

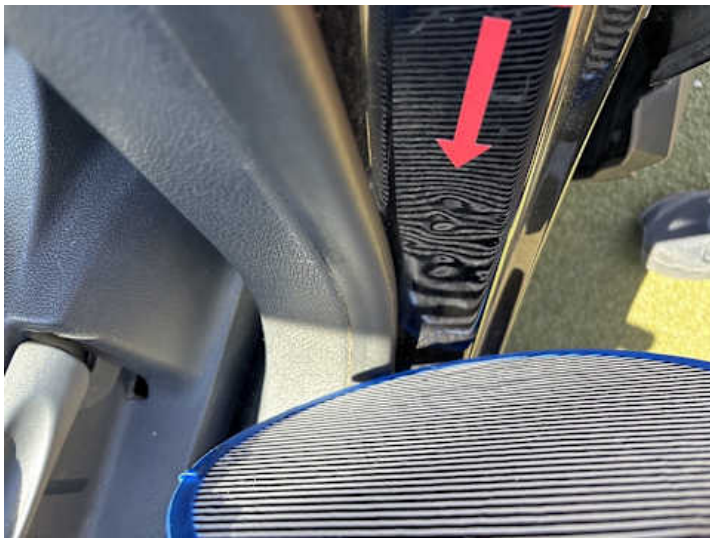
Fahrtür (Kratzer, Delle)

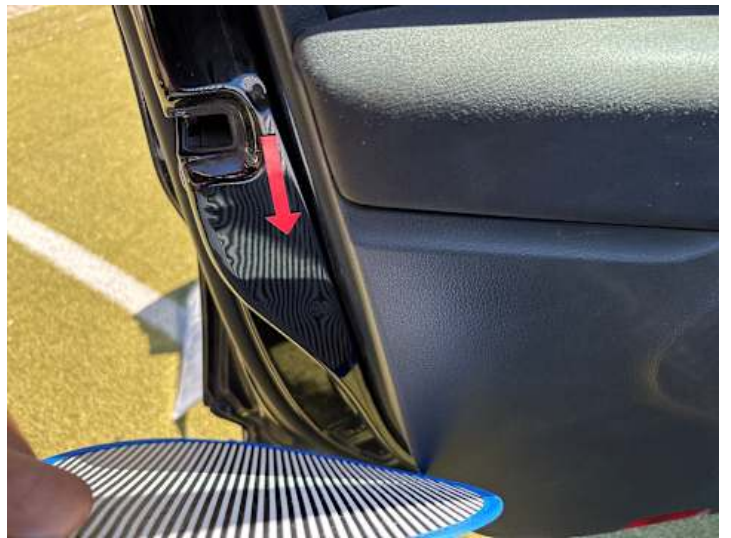
Fahrtür (Delle)

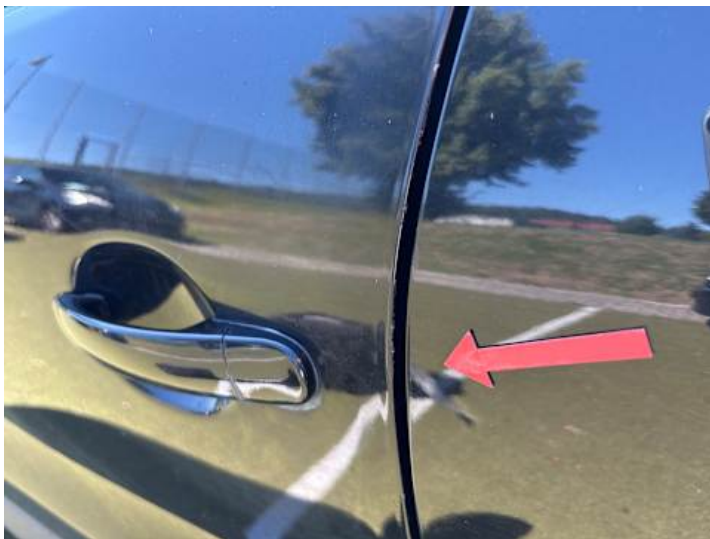
Fahrtür (Kratzer)

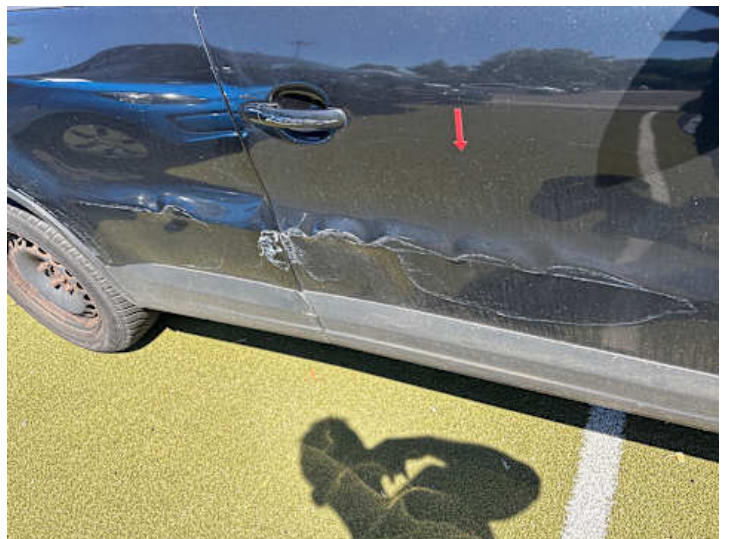
| Fahrzeugteil | Lackschichtdicke (in µm) | Fahrzeugteil | Lackschichtdicke (in µm) |
|---|---|---|---|
| Fahrertür | 190 | Beifahrertür | 365 |

Beifahrtür (Lackschaden, Verformung)

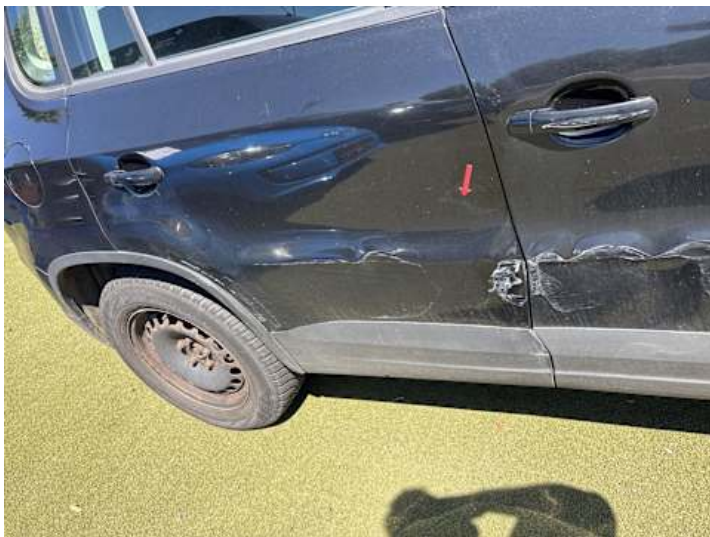
| Fahrzeugteil | Lackschichtdicke (in µm) | Fahrzeugteil | Lackschichtdicke (in µm) |
|---|---|---|---|
| Türe hinten links | 190 | Türe hinten rechts | 290 |

Türe hinten rechts (Lackschaden, Verformung)

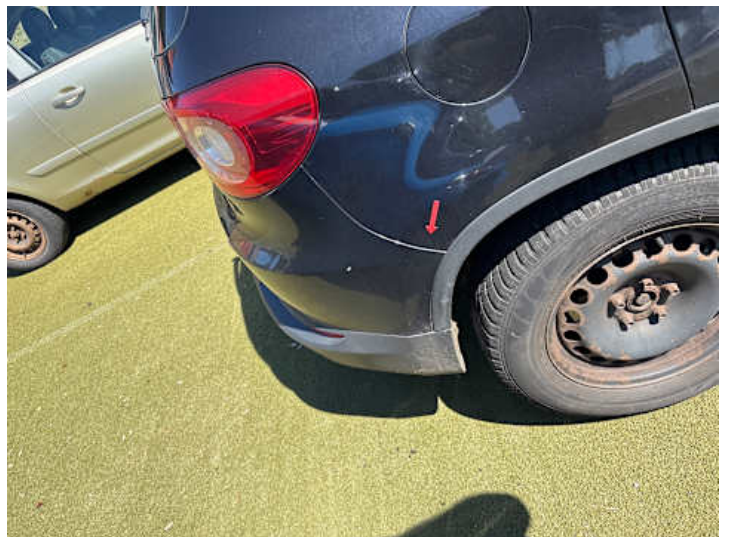
Stoßstange hinten (Spaltmaße ungenau)

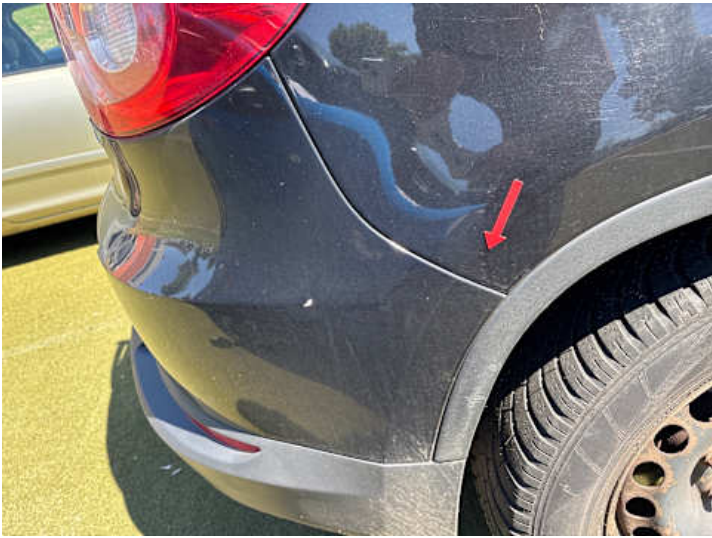
Stoßstange hinten (Spaltmaße ungenau)

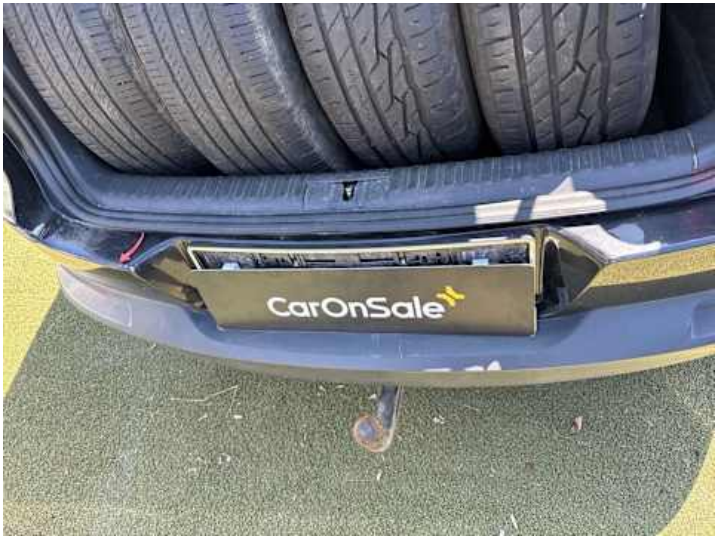
Stoßstange hinten (Kratzer)

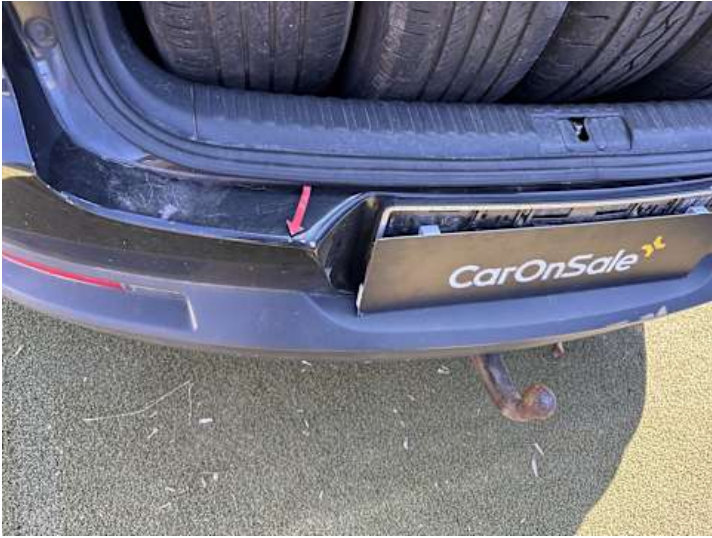
Stoßstange hinten (Kratzer)

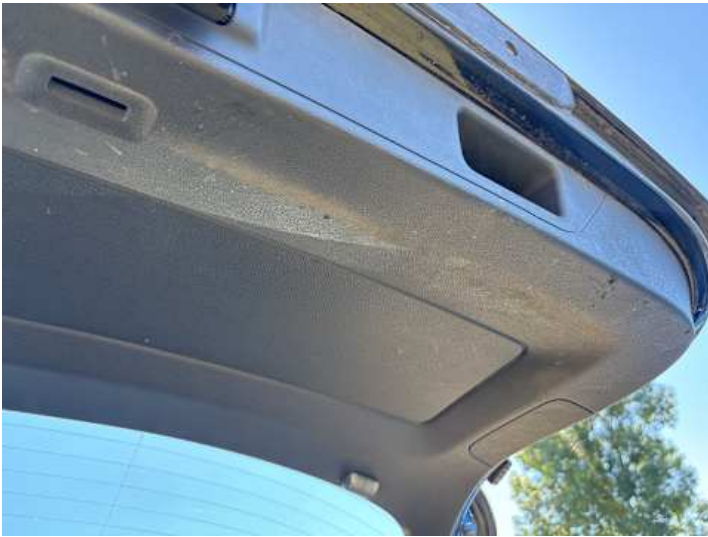
Innenraum (Kratzer)

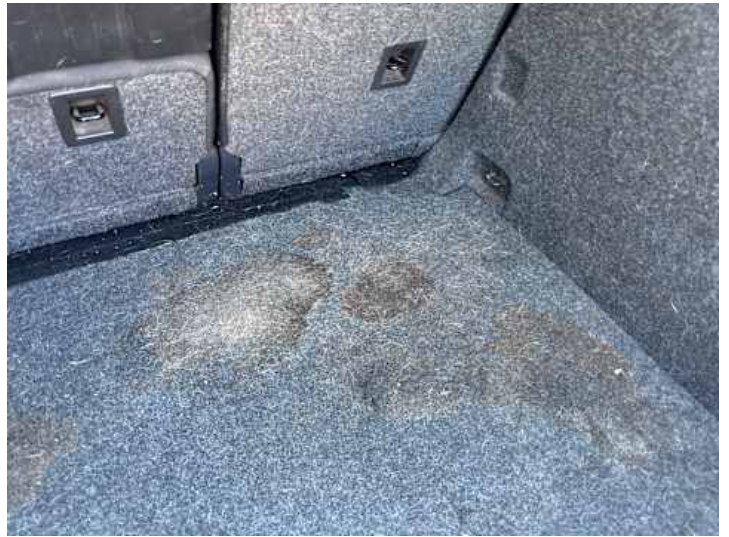
Innenraum (Tierhaare/Tiergeruch)

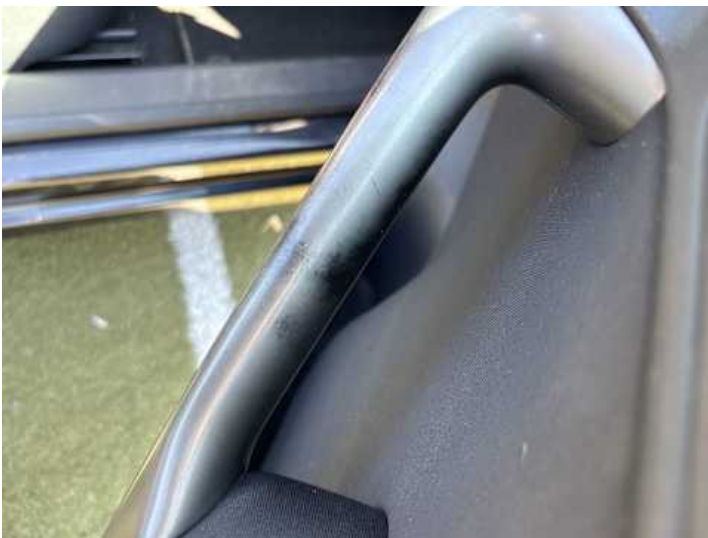
Innenraum (Verschleiß)

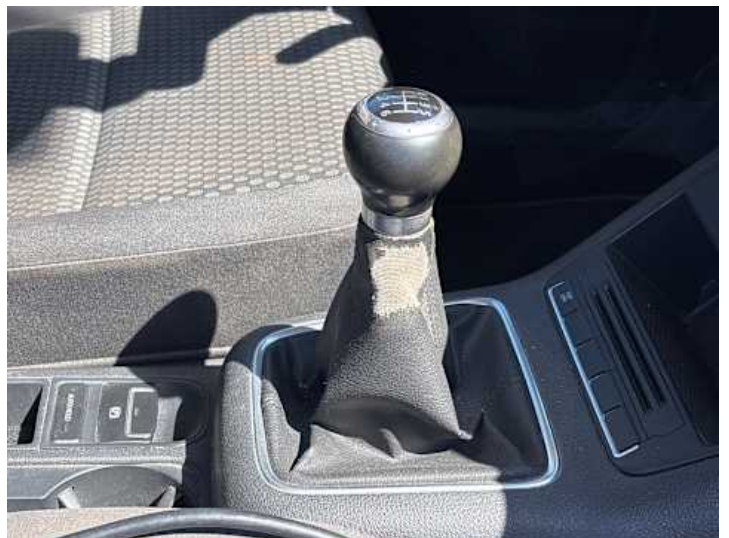
Innenraum (Verschleiß)

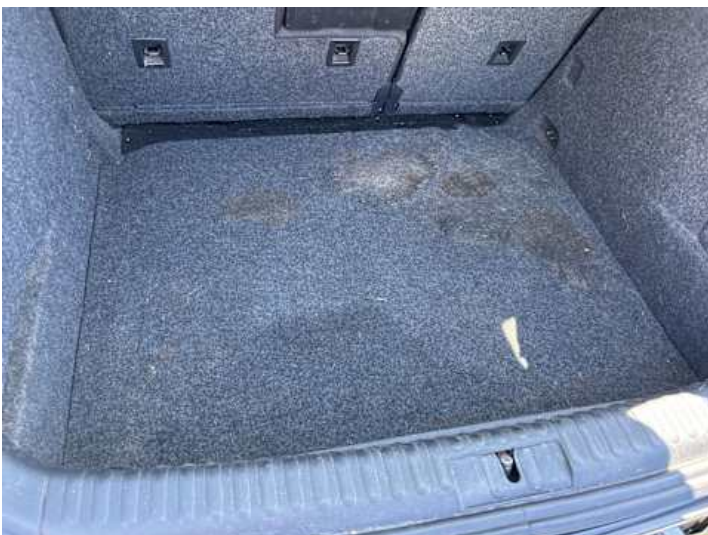
Innenraum (Verschmutzung)

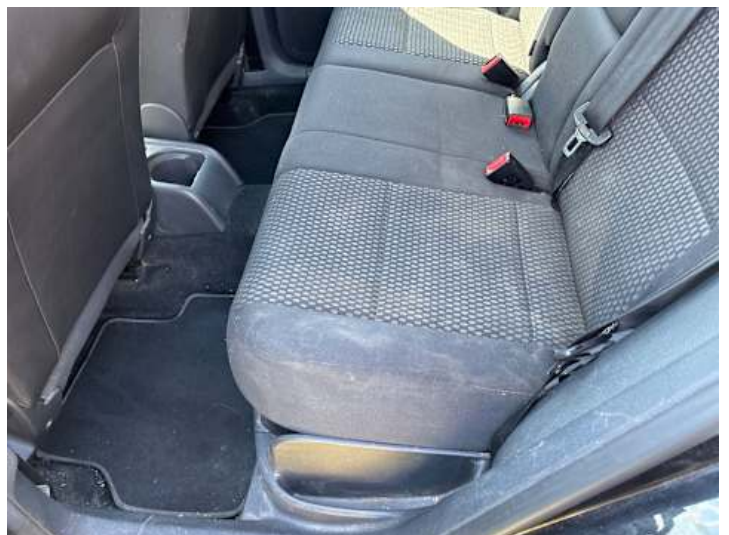
Innenraum (Verschmutzung)
