## Mazda 2 1.3 Sendo

EZ 11/2014 | Kleinwagen | Benzin | Schaltgetriebe | 134.675km

Fahrzeug aufgenommen am: 27.07.2026

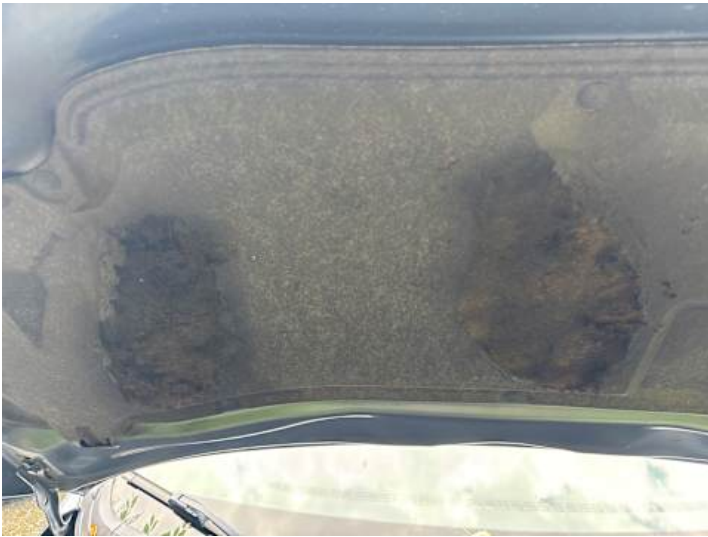
Motorhaube (Riss/Bruch)

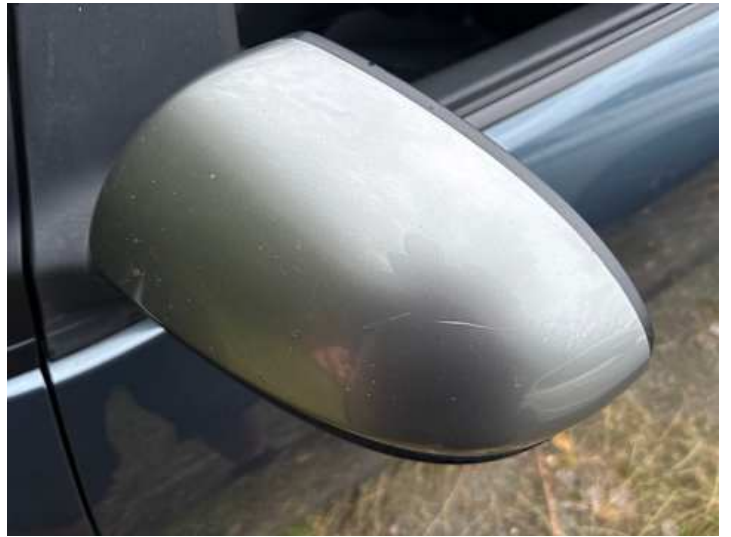
Fahrtür (Kratzer)

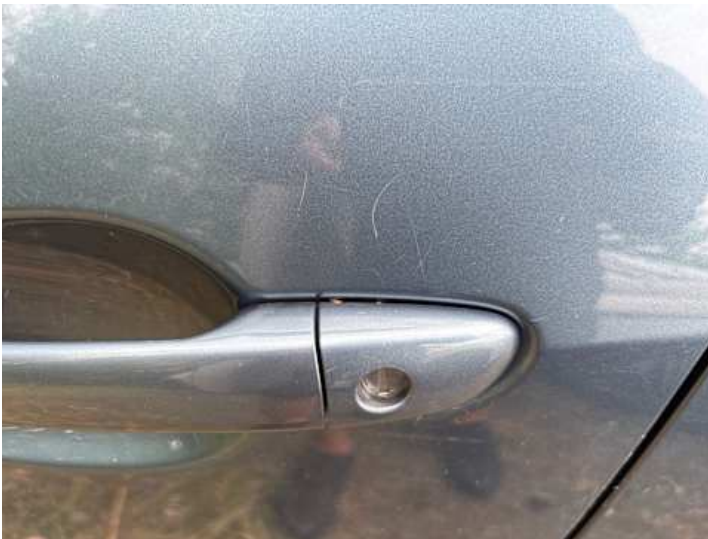
Fahrtür (Kratzer)

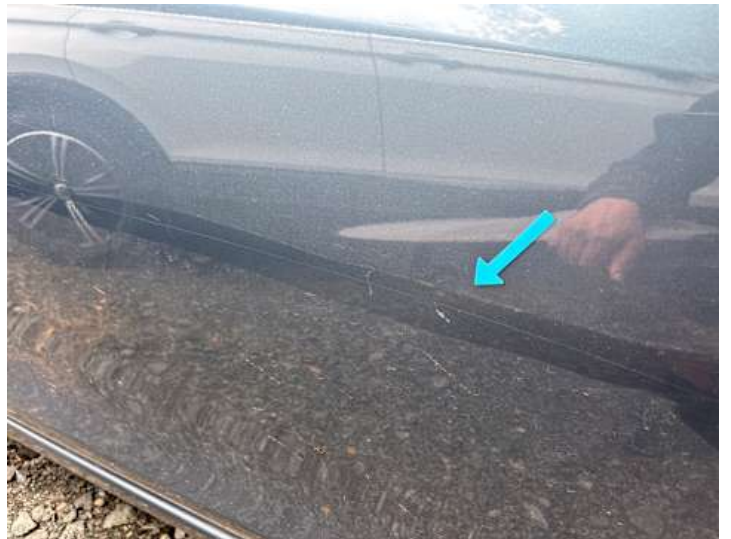
Beifahrtür (Kratzer)

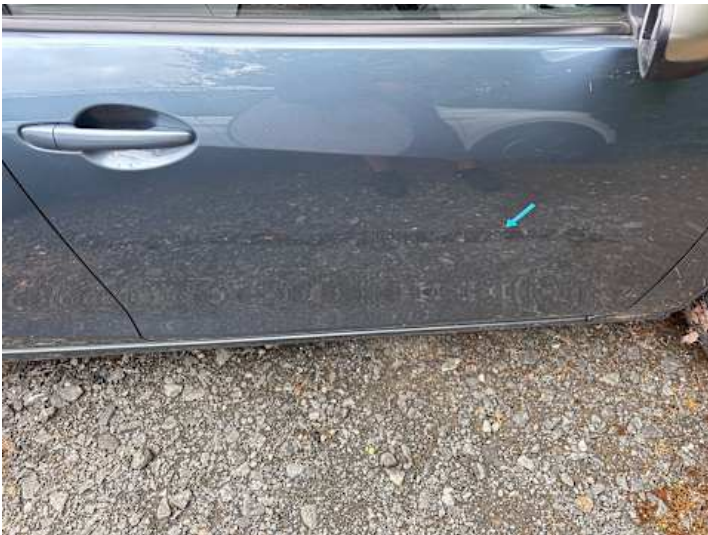
Beifahrtür (Kratzer)

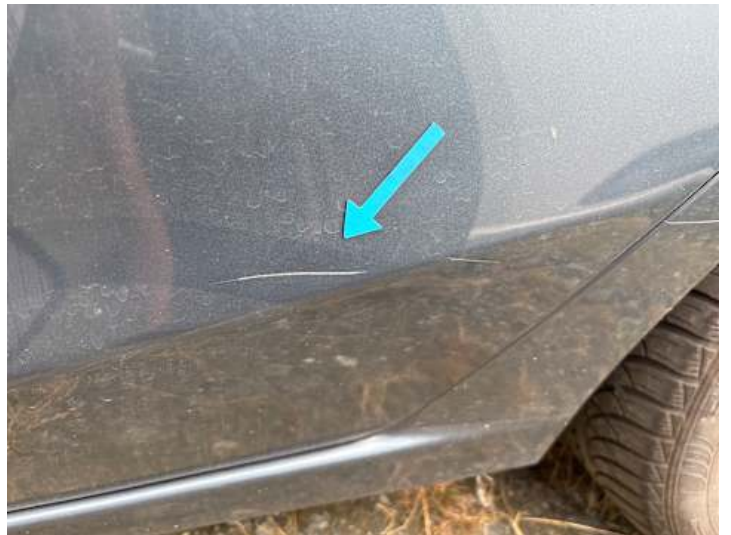
Türe hinten links (Kratzer)

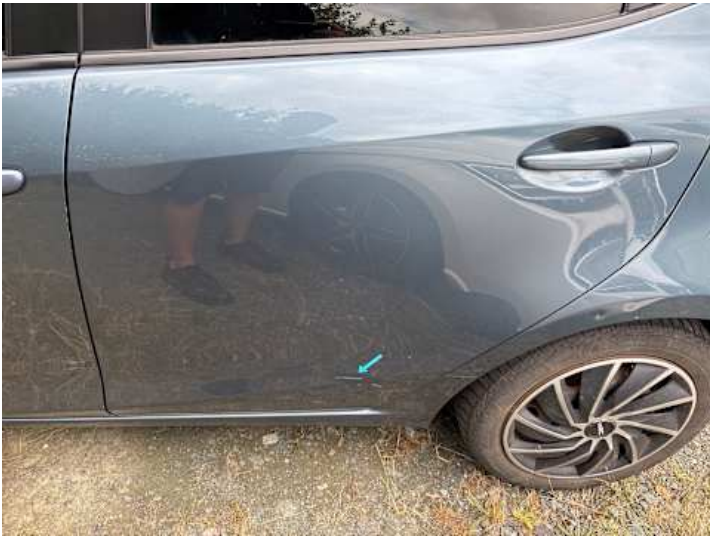
Türe hinten links (Kratzer)

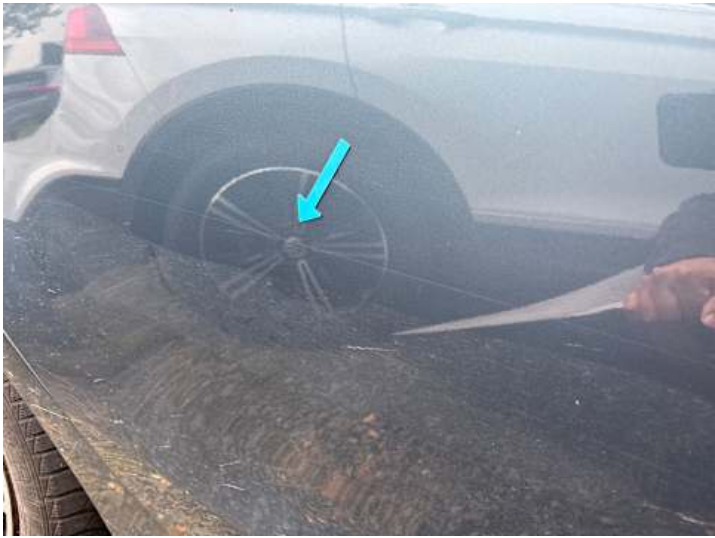
Türe hinten rechts (Kratzer)

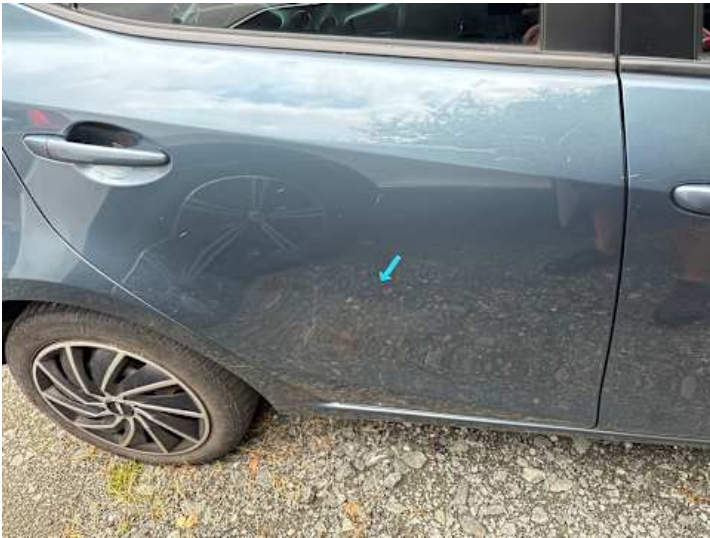
Türe hinten rechts (Kratzer)

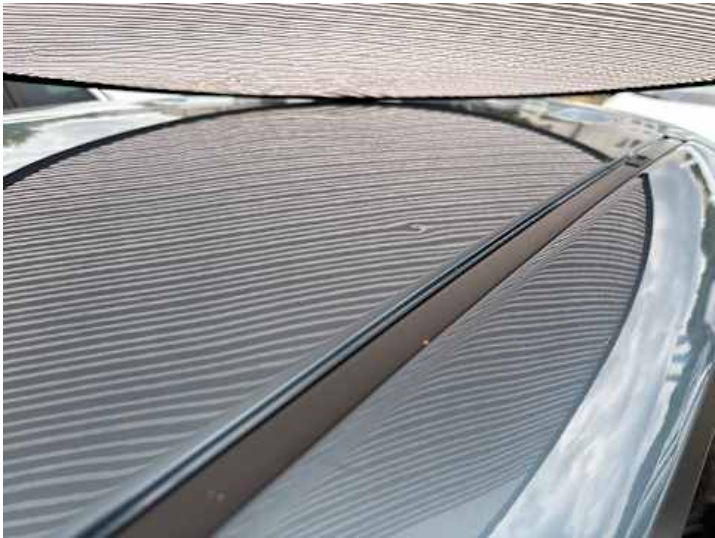
Dach (Delle)

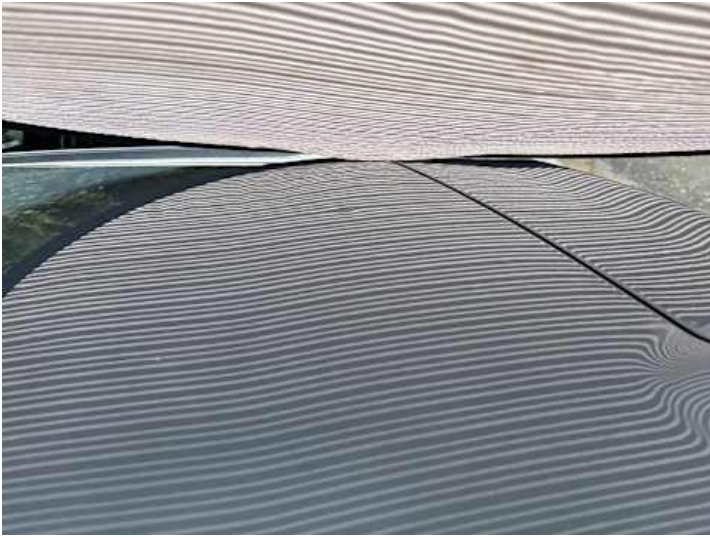
Dach (Delle)

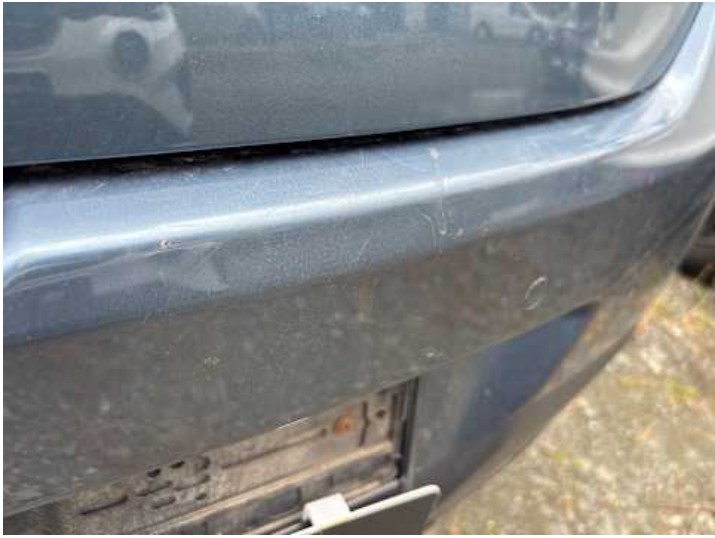
Stoßstange hinten (Lackschaden, Kratzer)

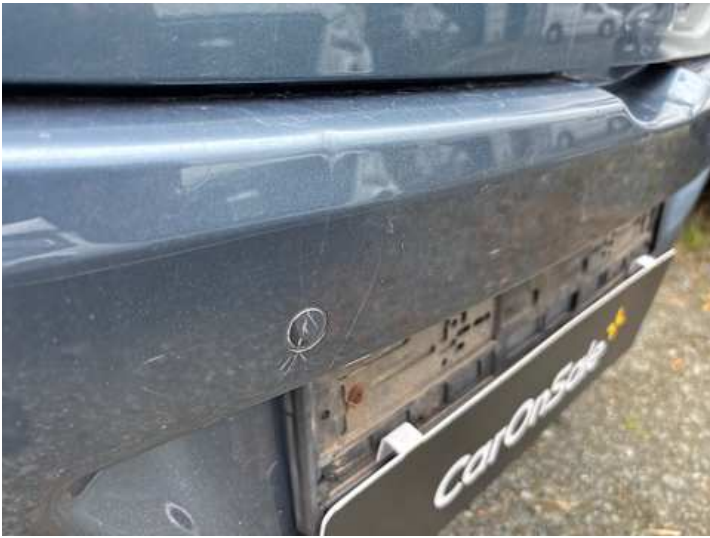
Stoßstange hinten (Lackschaden, Kratzer)

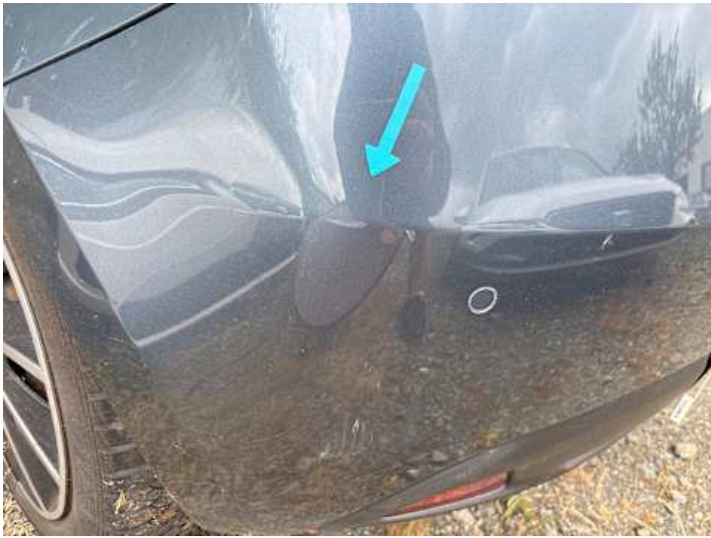
Stoßstange hinten (Lackschaden, Kratzer)

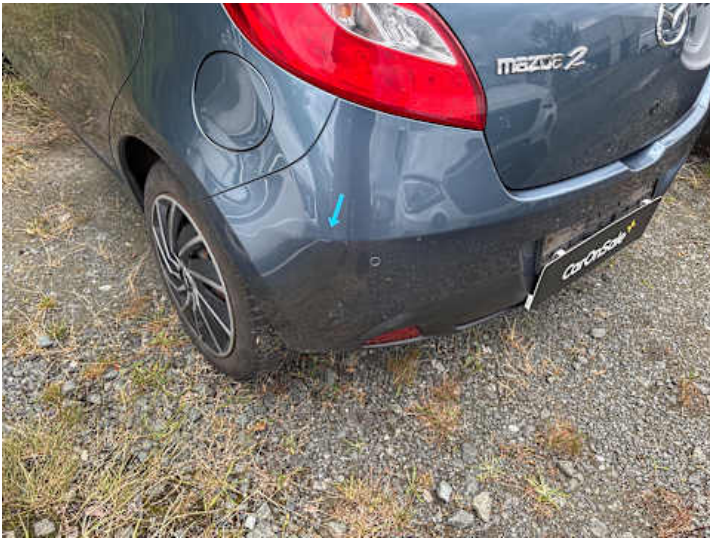
Stoßstange hinten (Lackschaden, Kratzer)

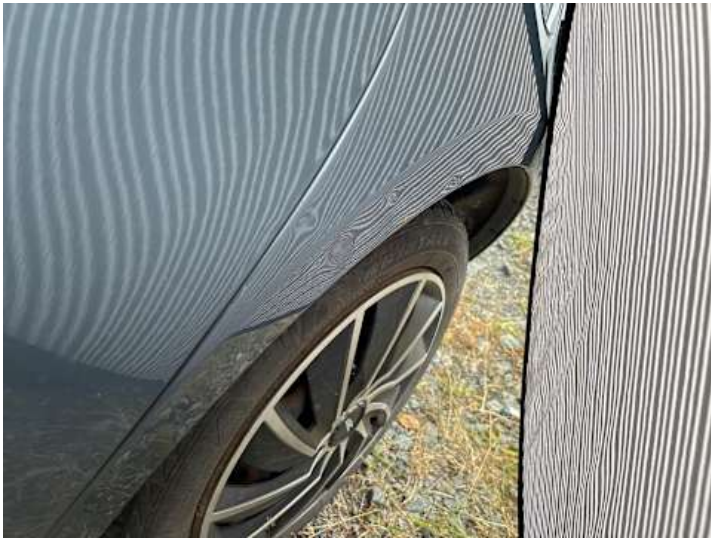
| Fahrzeugteil | Lackschichtdicke (in µm) | Fahrzeugteil | Lackschichtdicke (in µm) |
|---|---|---|---|
| Seitenteil hinten links | 95 | Seitenteil hinten rechts | 80 |

Seitenteil hinten links (Delle)

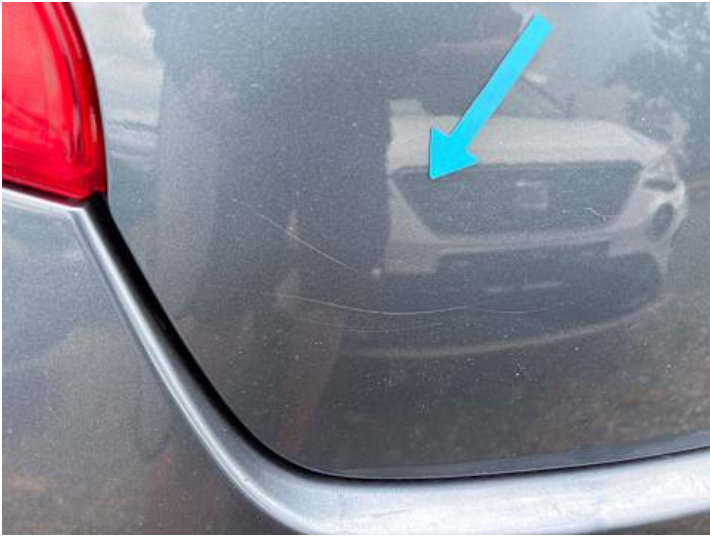
Heckklappe (Kratzer)

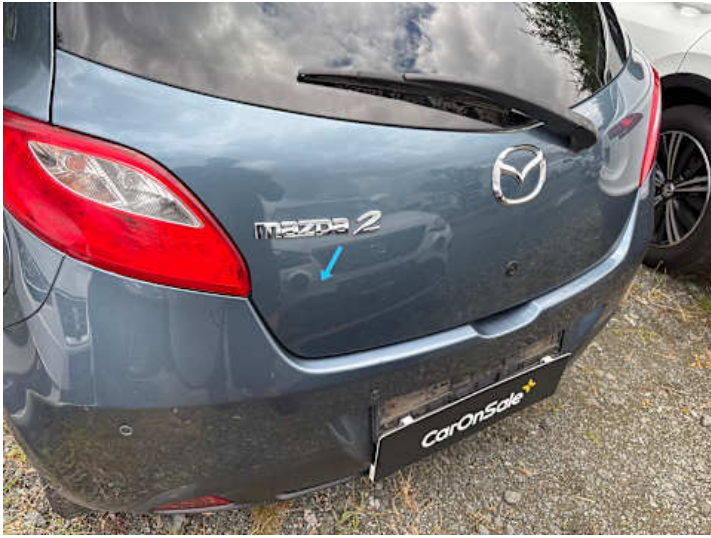
Heckklappe (Kratzer)

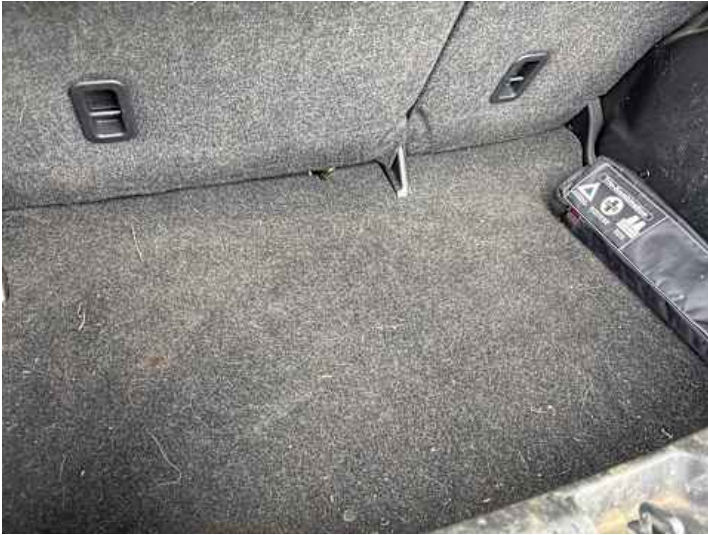
Innenraum (Tierhaare/Tiergeruch)
