## Volkswagen Jetta Comfortline

EZ 03/2007 | Limousine | Benzin | Automatikgetriebe | 228.163km  
Besteuerung: Differenzbesteuert (§25a UStG)  
Fahrzeugstandort: 57\*\*\*  
Fahrzeug aufgenommen am: 29.07.2026

# Hinweise zum Zustandsbericht

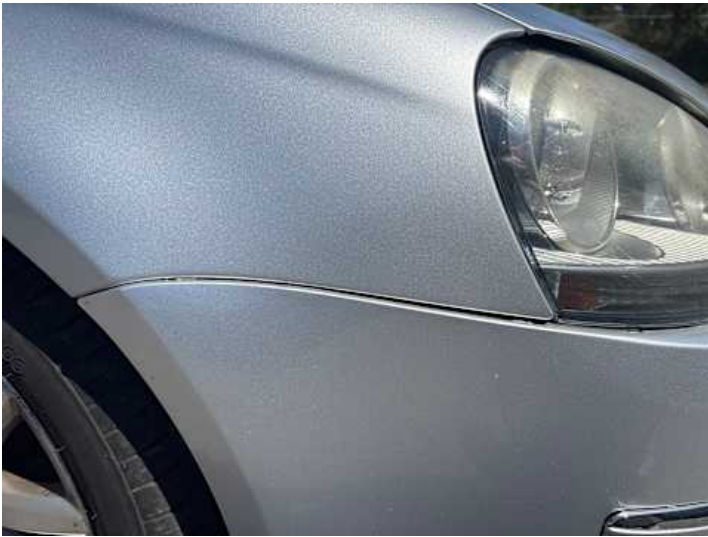
Stoßstange vorne (Spaltmaße ungenau)

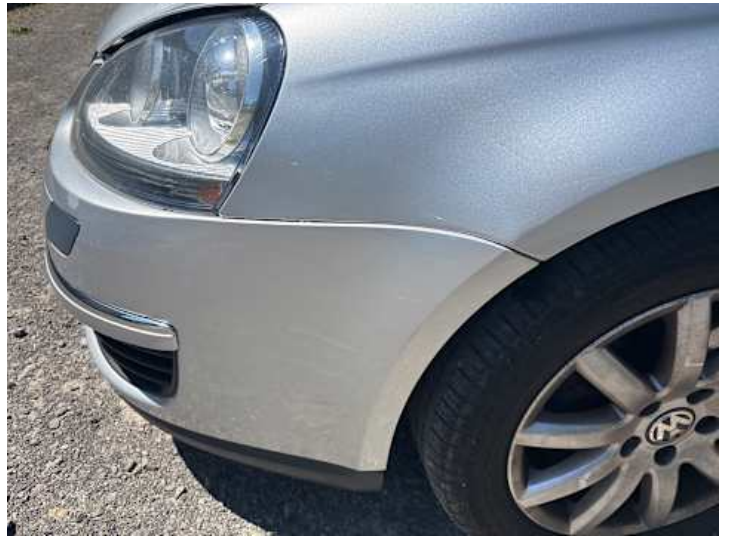
Stoßstange vorne (Unsachgemäß instand gesetzt)

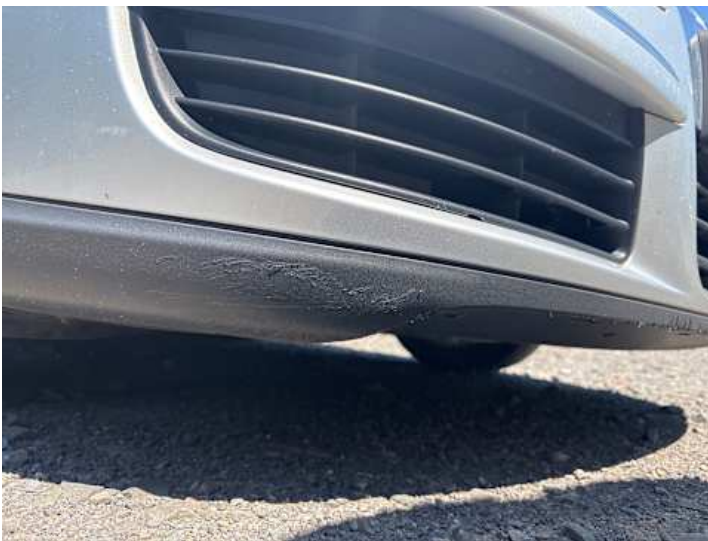
Stoßstange vorne (Lackschaden)

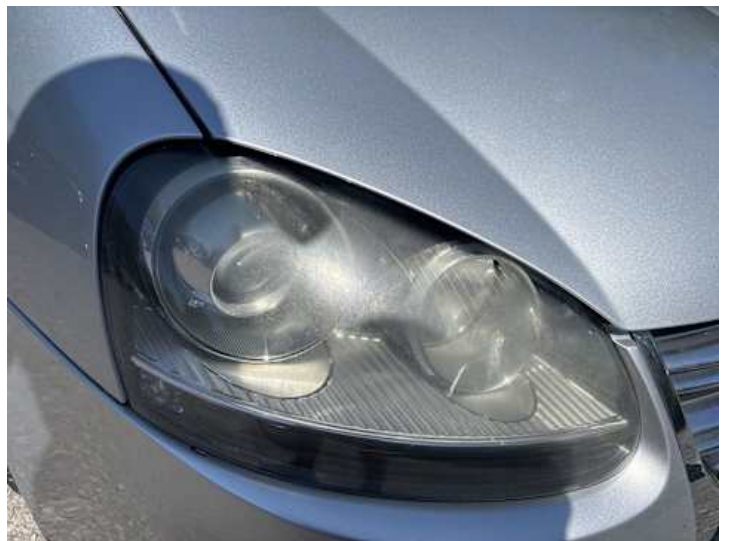
Scheinwerfer (rechts) (Blind)

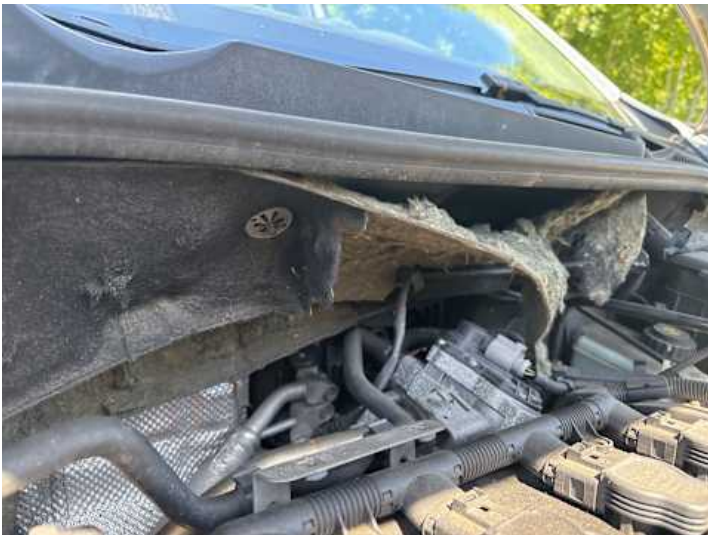
Motorhaube (Riss/Bruch)

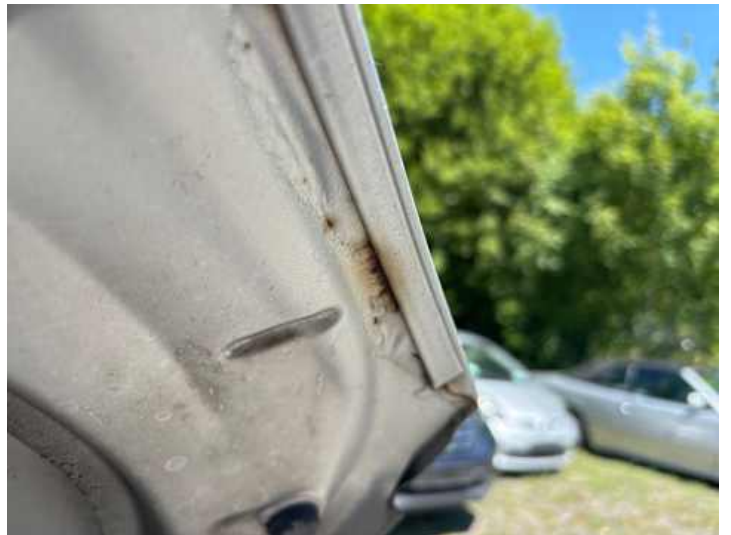
Motorhaube (Rost)

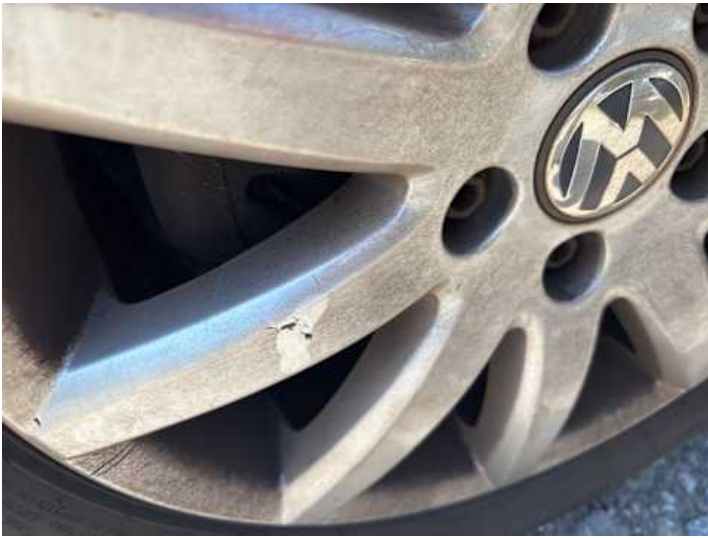
Rad (Kratzer, Kerben)

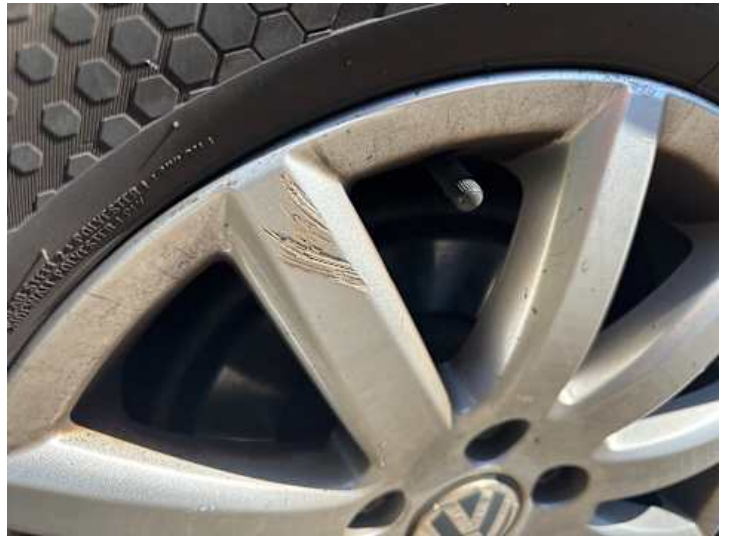
Rad (Kratzer, Kerben)

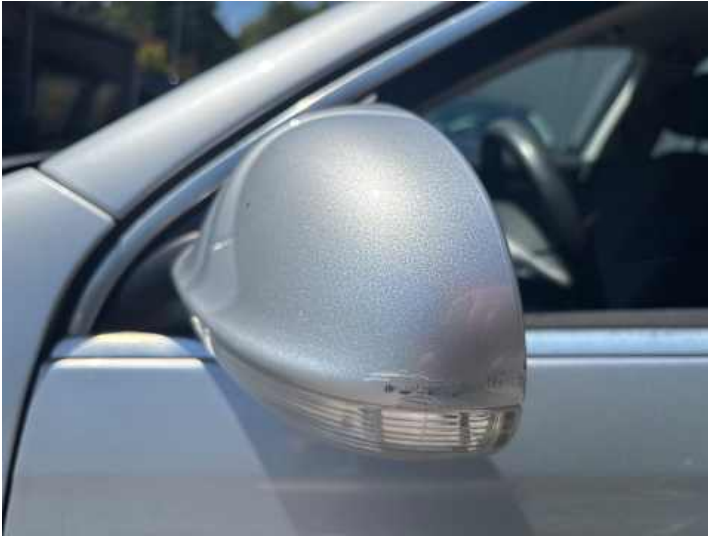
Fahrtür (Lackschaden)

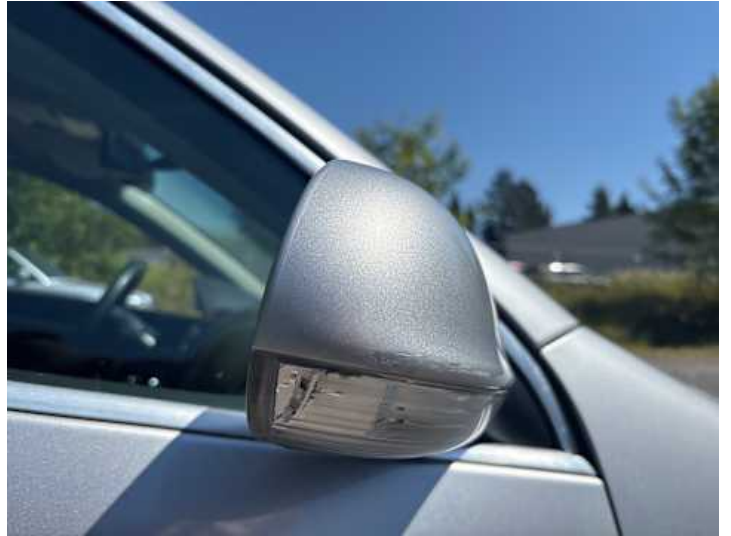
Beifahrtür (Lackschaden)

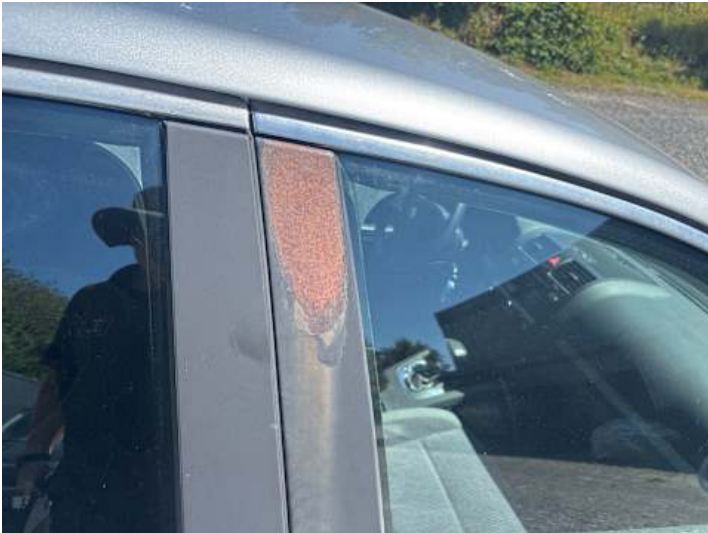
Beifahrtür (Rost, Lackschaden)

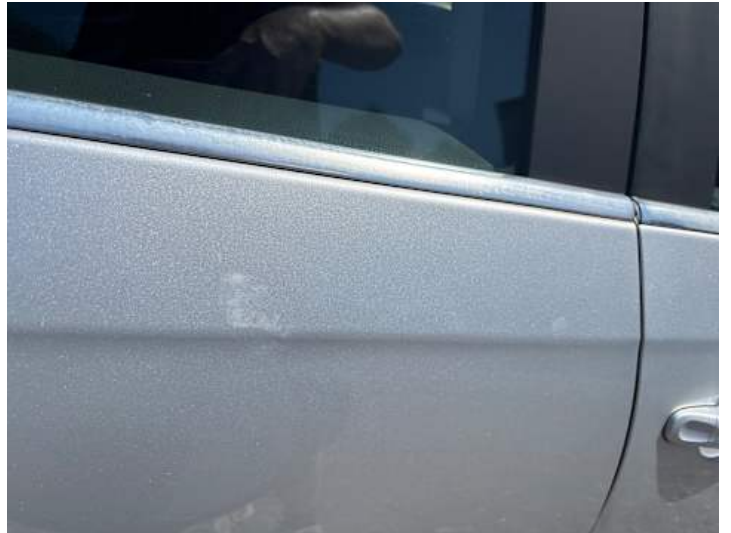
Türe hinten rechts (Lackschaden)

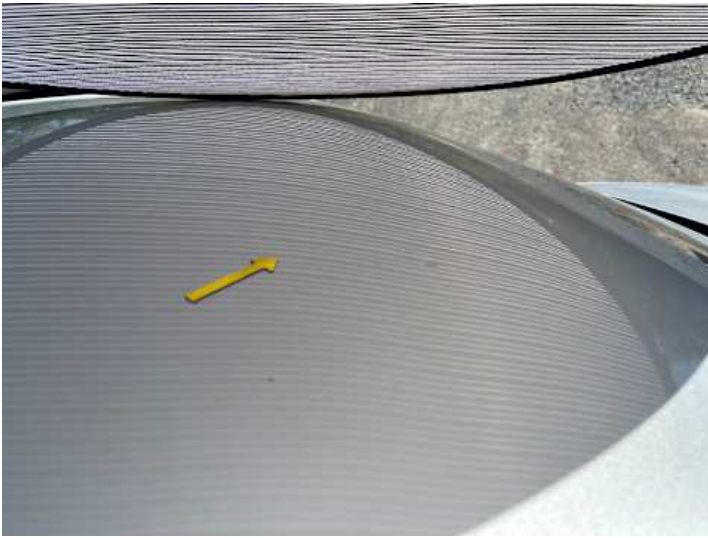
Dach (Delle)

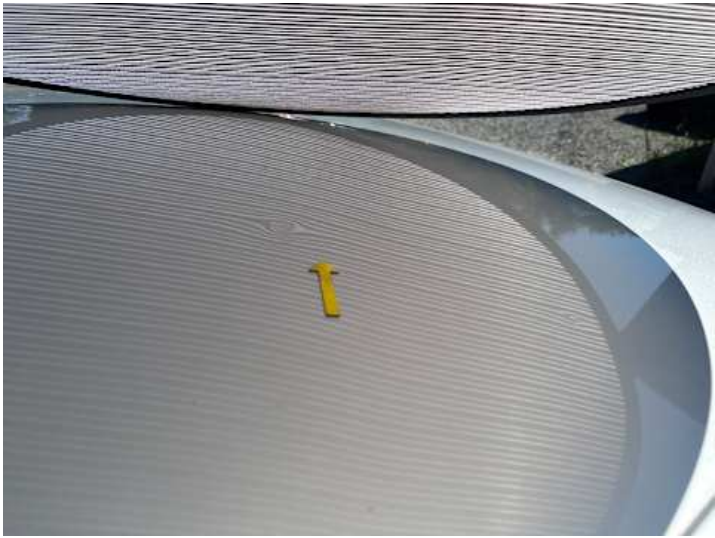
Dach (Delle)

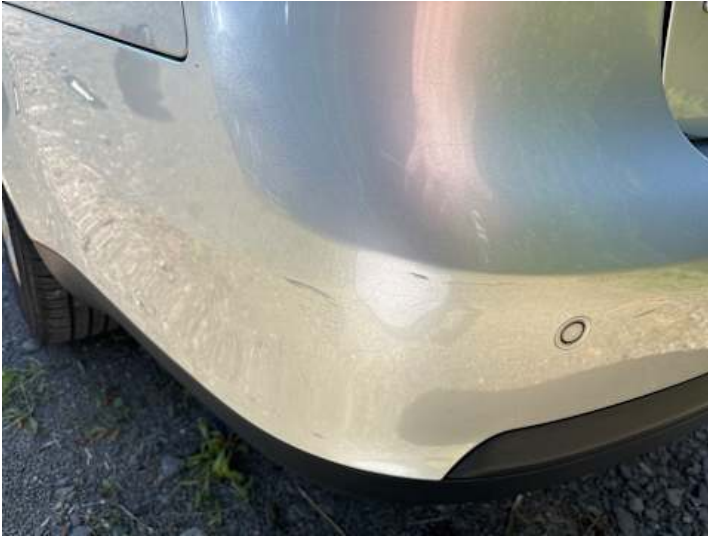
Stoßstange hinten (Lackschaden)

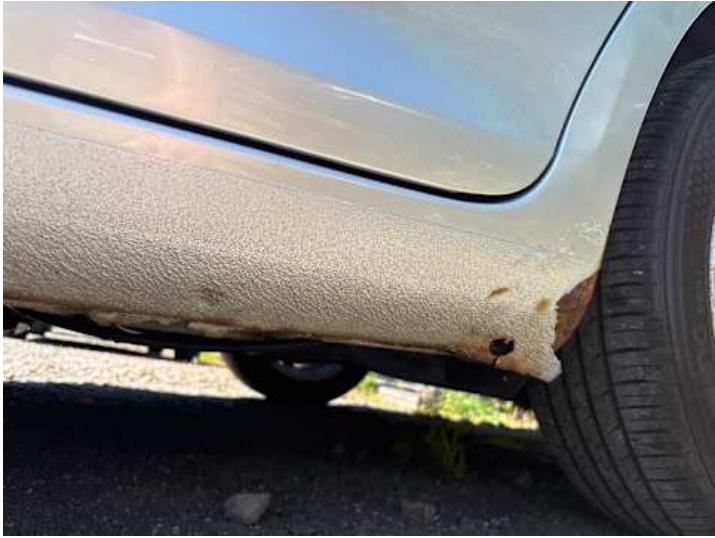
Schweller links (Rost)

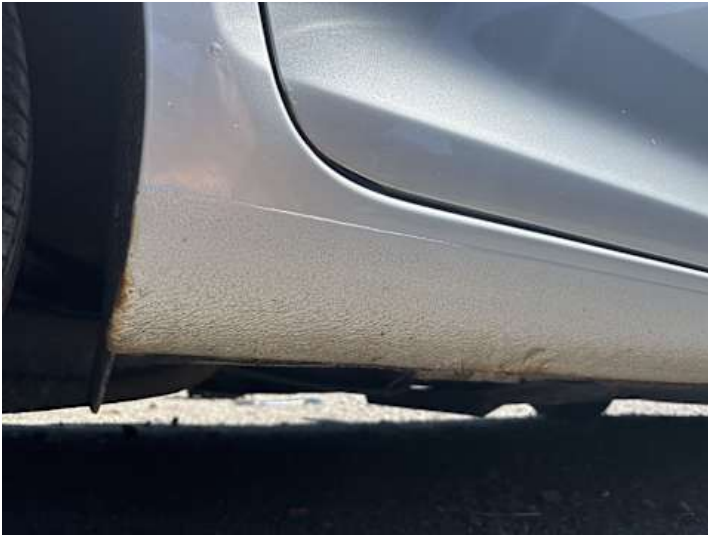
Schweller rechts (Rost)

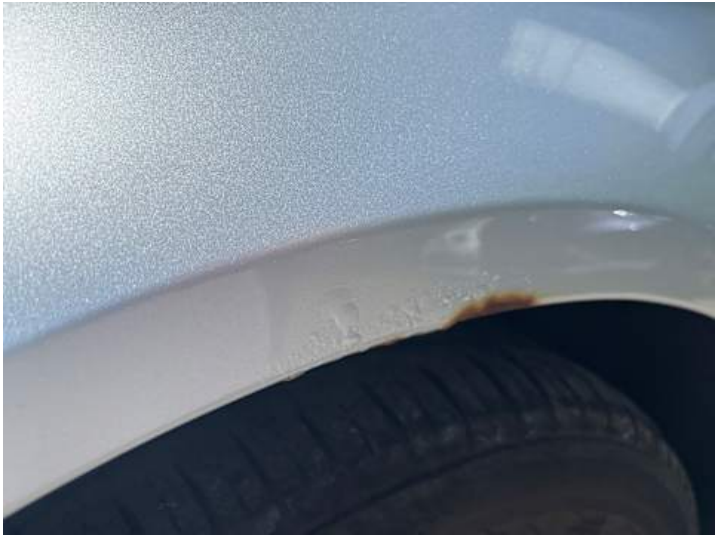
Kotflügel vorne links (Rost)

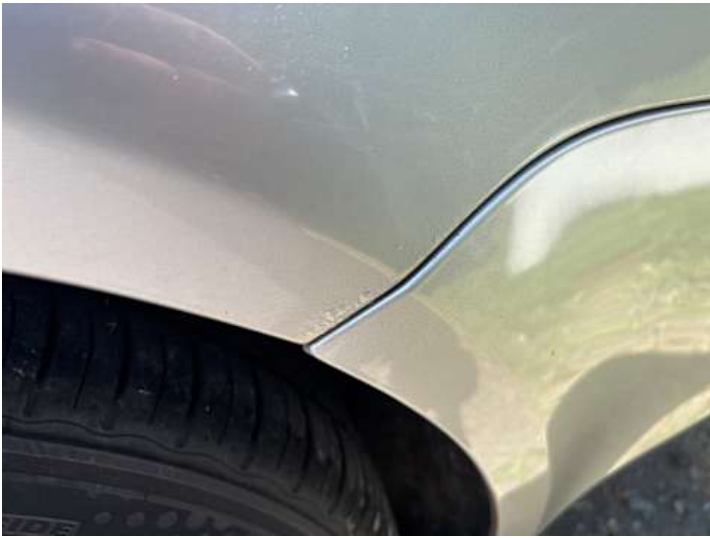
Seitenteil hinten links (Rost)

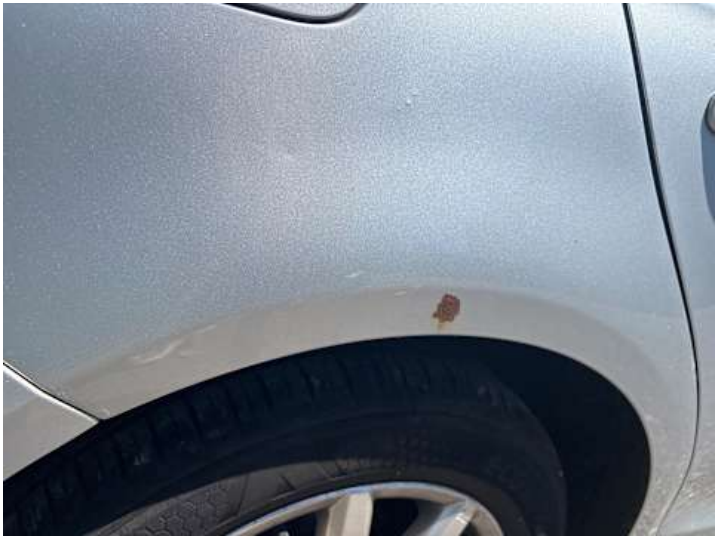
Seitenteil hinten rechts (Rost)

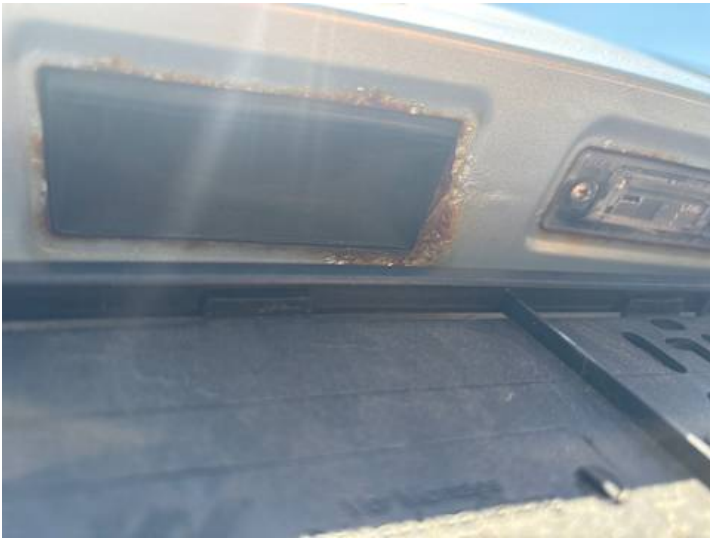
Heckklappe (Rost)

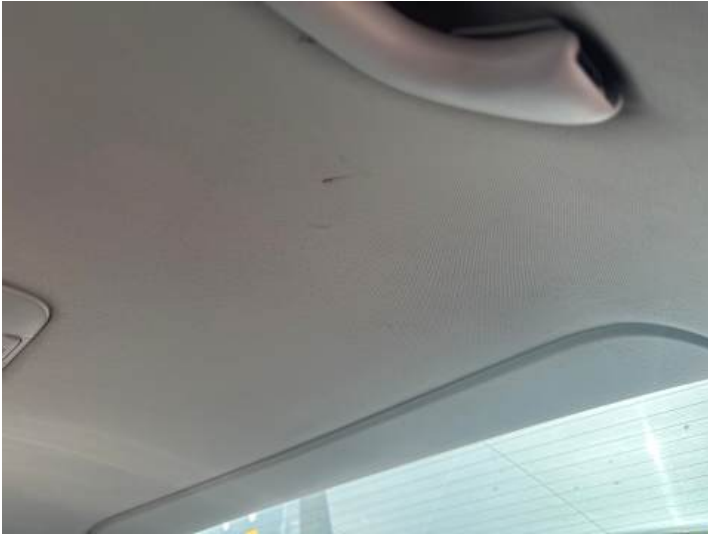
Innenraum (Verschmutzung)

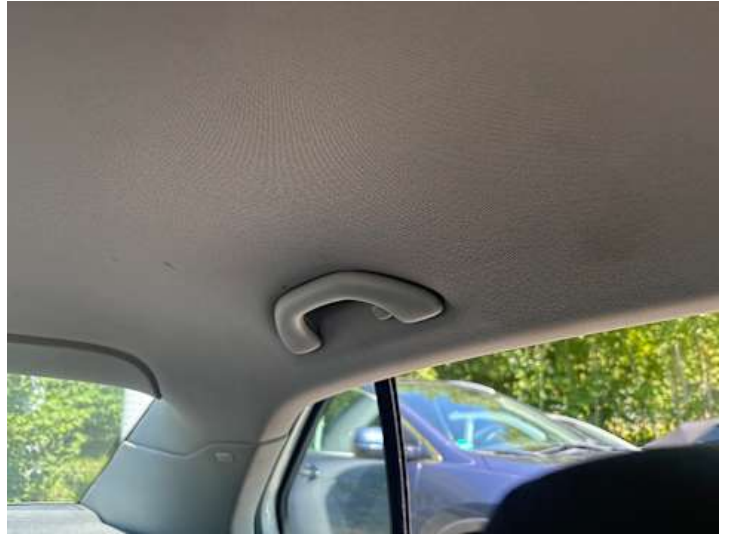
Innenraum (Verschmutzung)

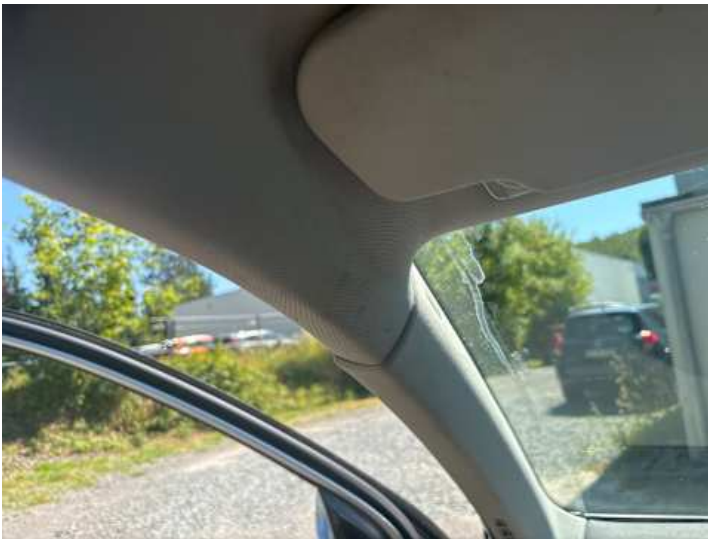
Innenraum (Verschmutzung)

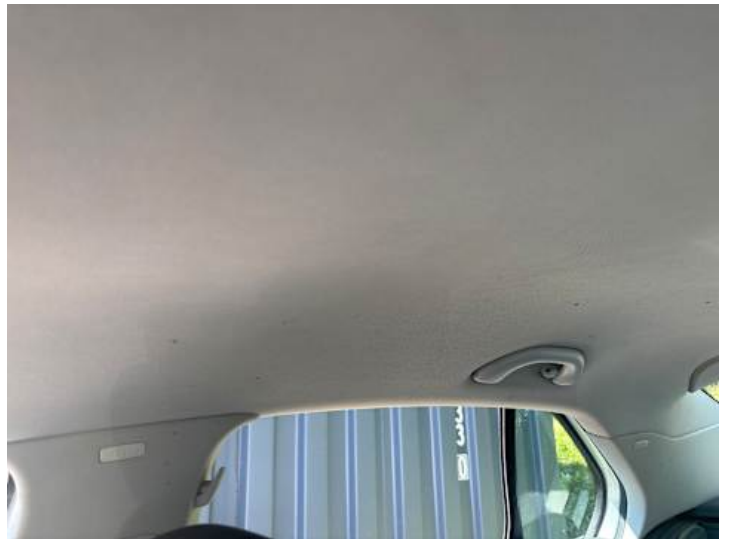
Innenraum (Verschmutzung)

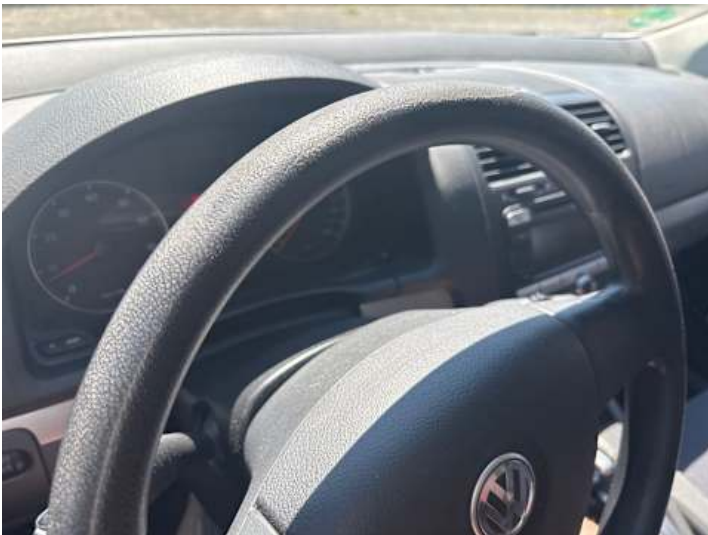
Innenraum (Verschleiß)

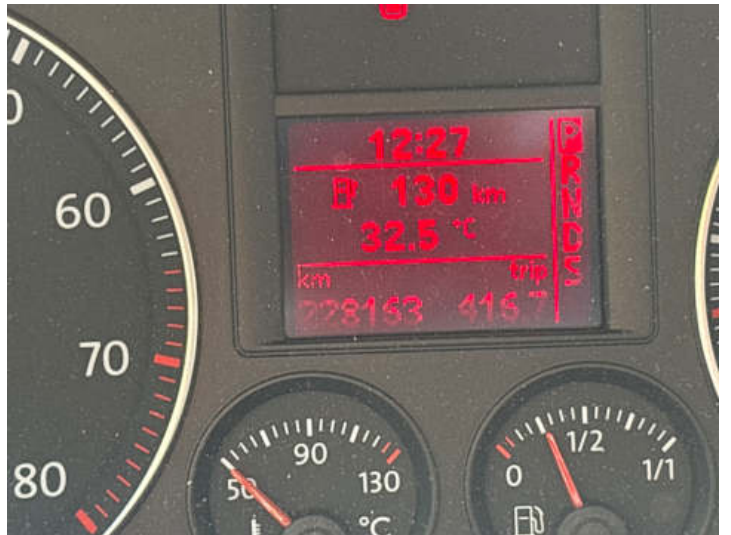
Innenraum (Anderer Schaden): Pixelfehler
