# WDC2539091F092293

## Angaben zum Fahrzeug

## Hereinnahmebewertung

## Schadenzusammenfassung

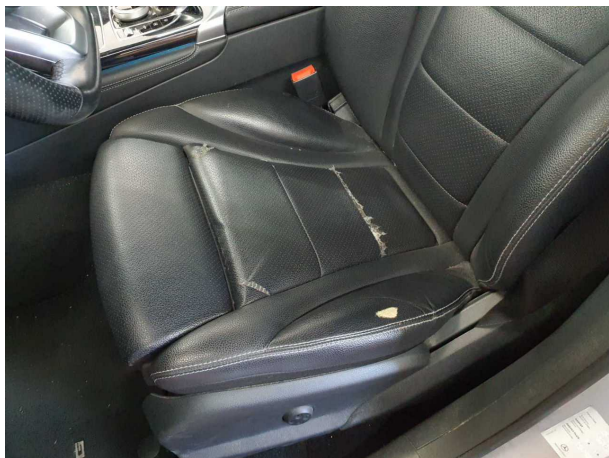
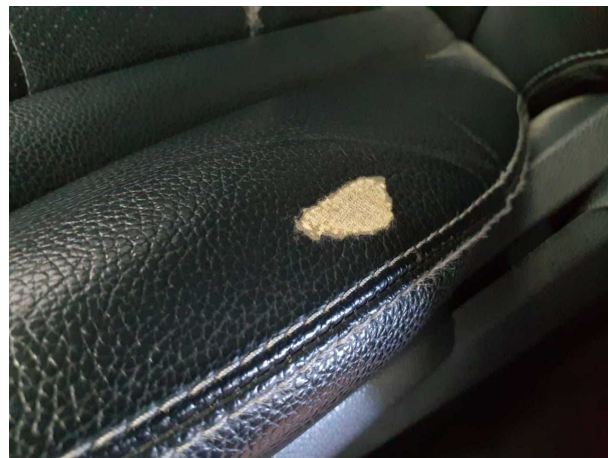
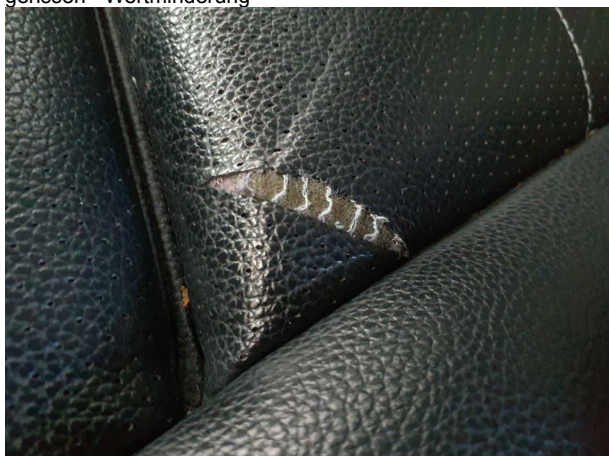
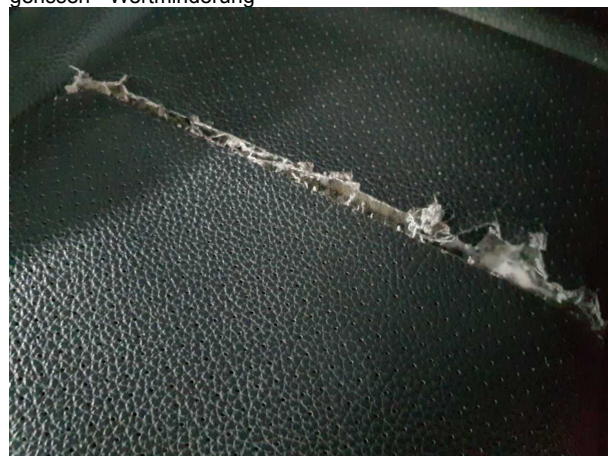
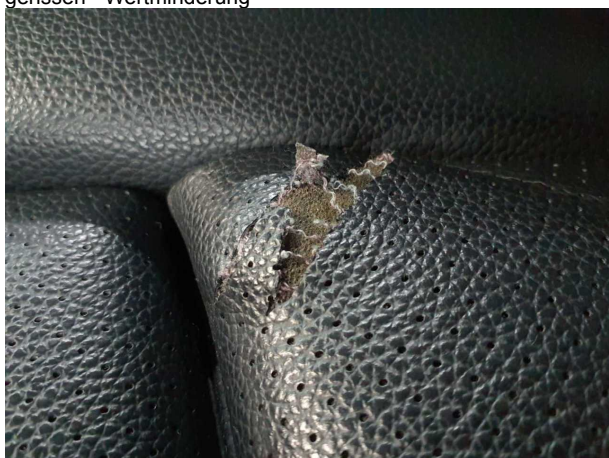
| Nr. | Bauteilgruppe | Beschreibung | Kosten (netto) |
|---|---|---|---|
| 3 | Sitz vorn | Sitzbezug links - gebrochen / gerissen - Wertminderung | 100,00 € |

**Beschädigung #3:** Sitz vorn: Sitzbezug links - gebrochen / gerissen - Wertminderung

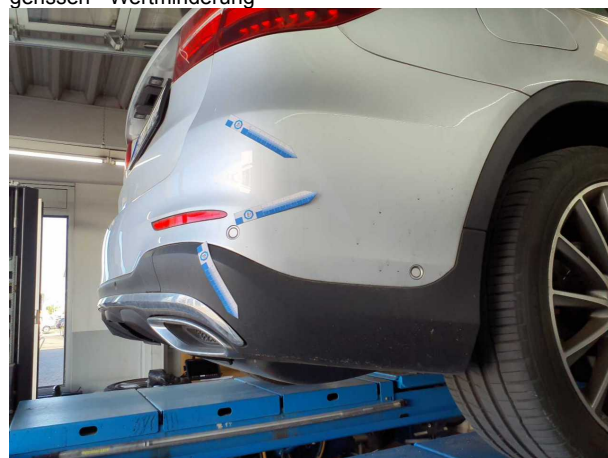
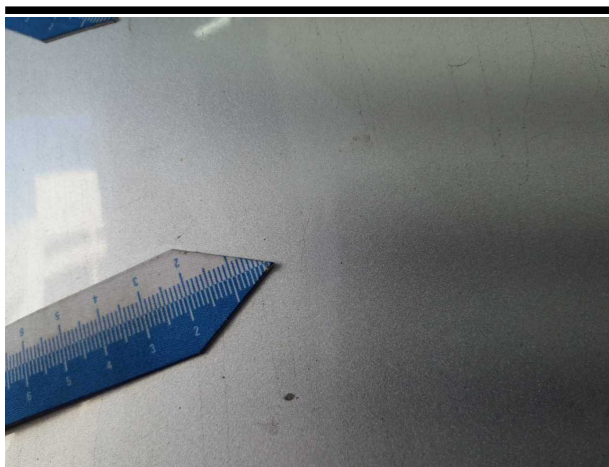
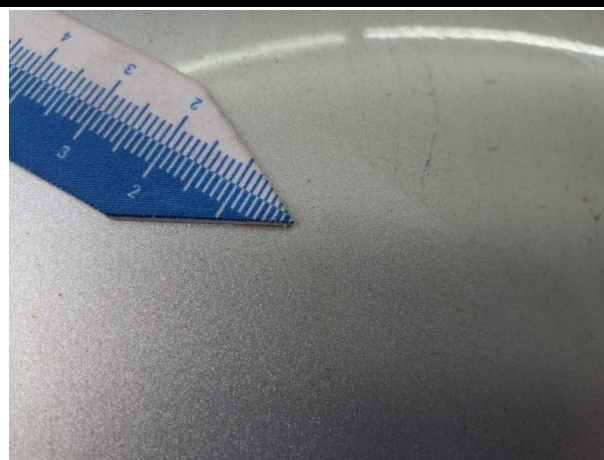
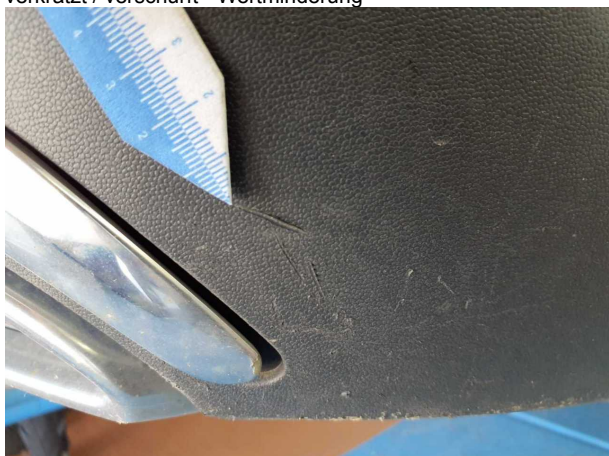
| Nr. | Bauteilgruppe | Beschreibung | Kosten (netto) |
|---|---|---|---|
| 4 | Stoßfänger hinten | Stoßfänger hinten - verkratzt / verschürft - Wertminderung | 200,00 € |

**Beschädigung #4:** Stossfänger hinten: Stossfänger hinten - verkratzt / verschürft - Wertminderung

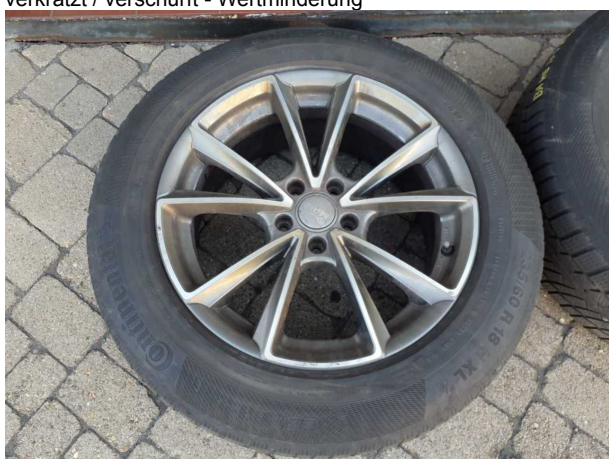
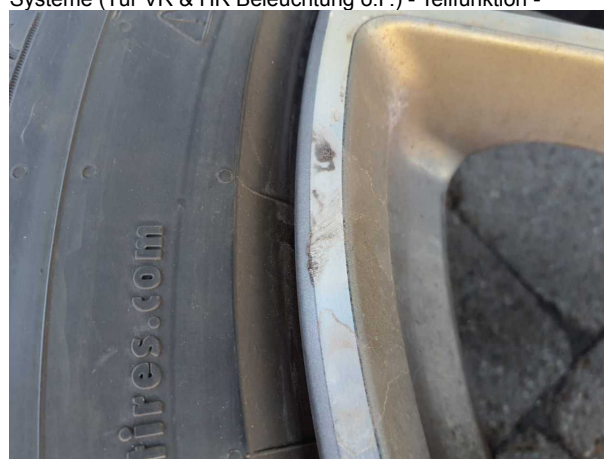
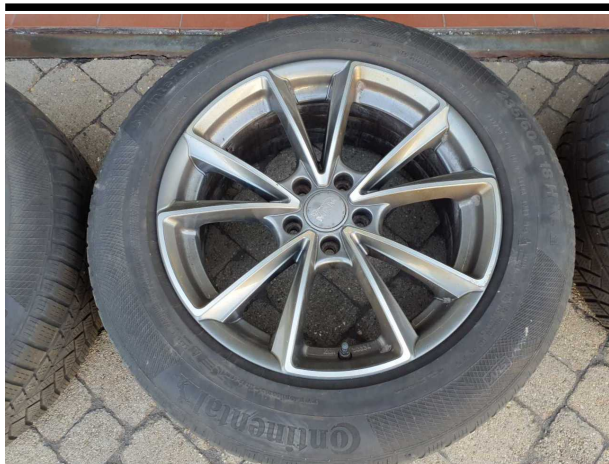
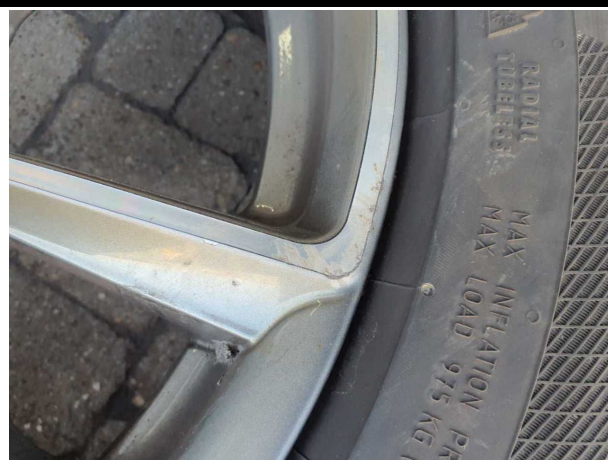
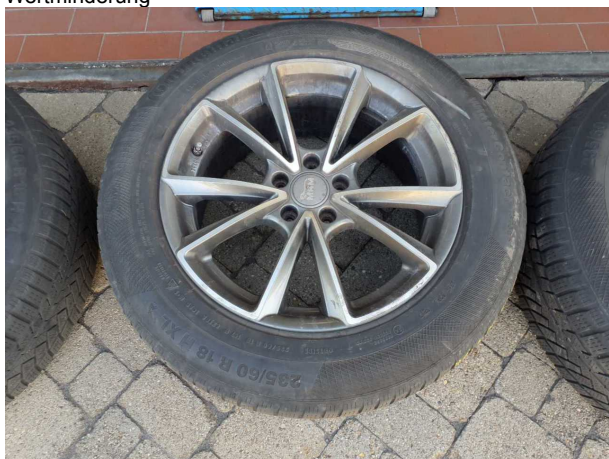
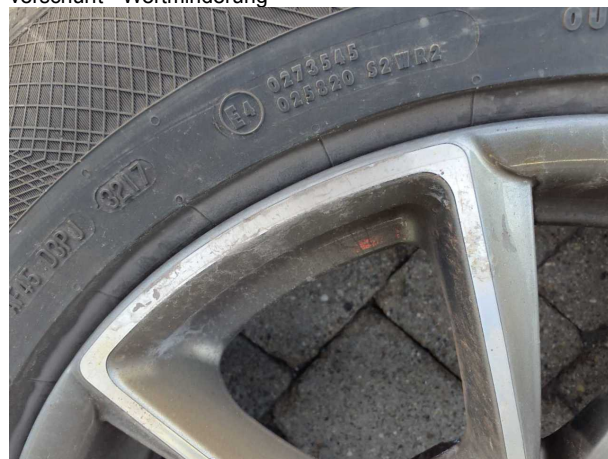
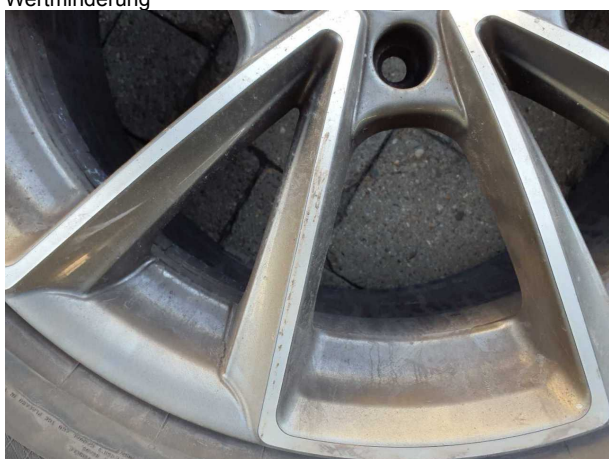
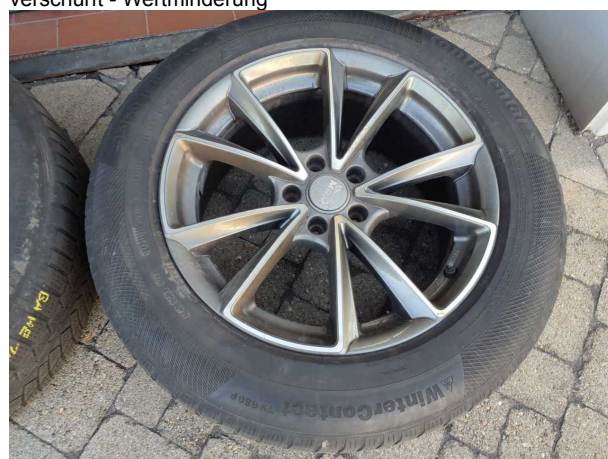
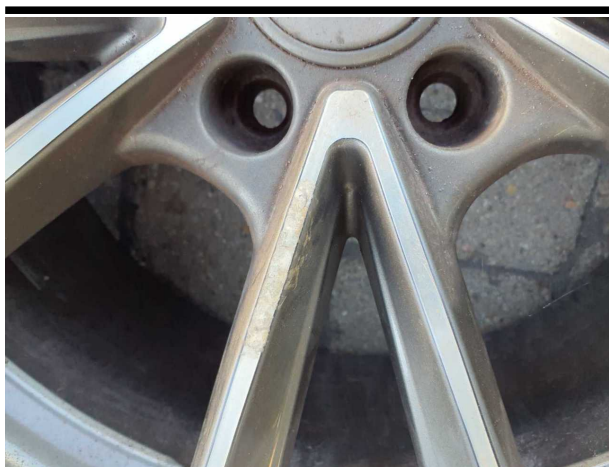
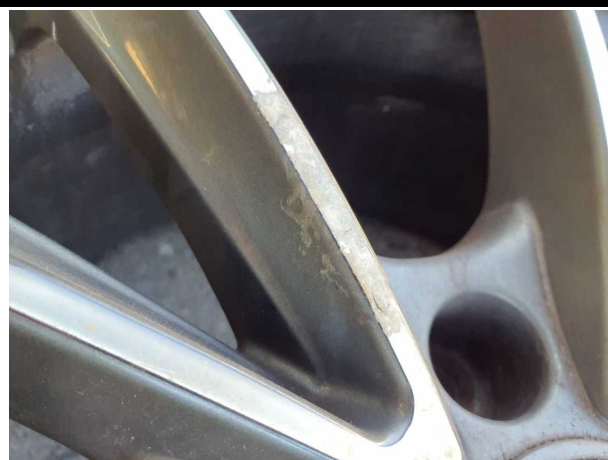
| Nr. | Bauteilgruppe | Beschreibung | Kosten (netto) |
|---|---|---|---|
| 7 | 2.Radsatz | 2.Radsatz - verkratzt / verschürft - Wertminderung | 400,00 € |

**Beschädigung #7:** 2.Radsatz: 2.Radsatz - verkratzt / verschürft - Wertminderung

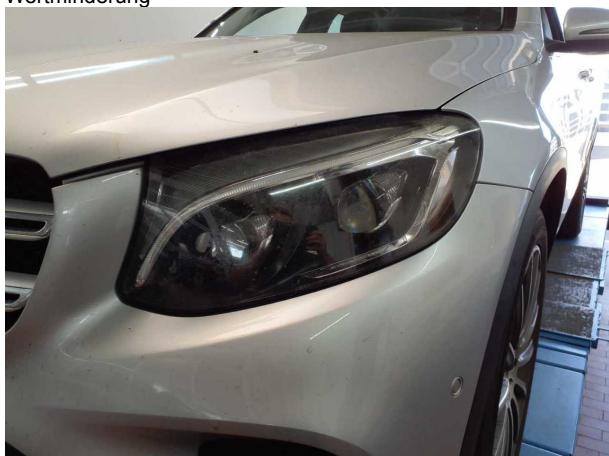
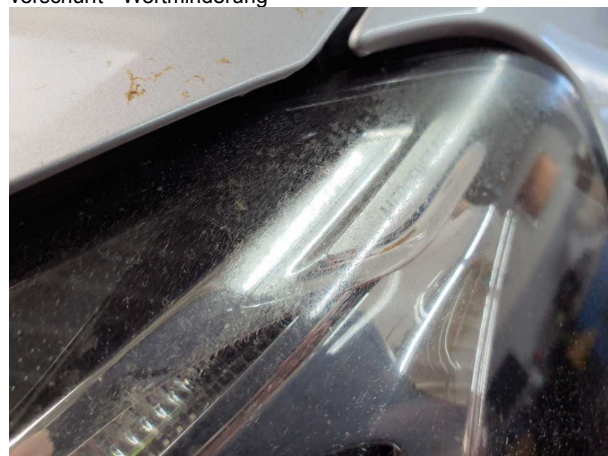
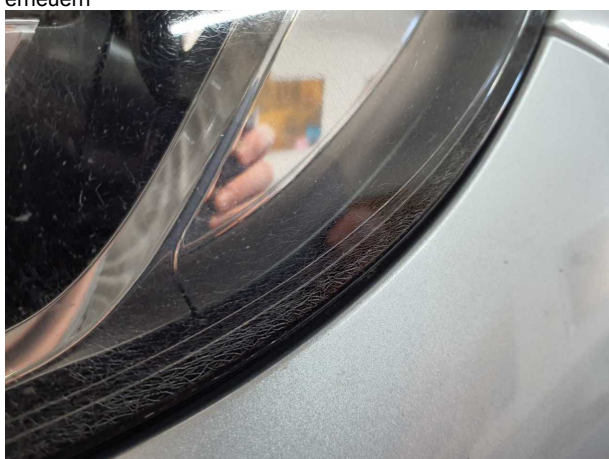
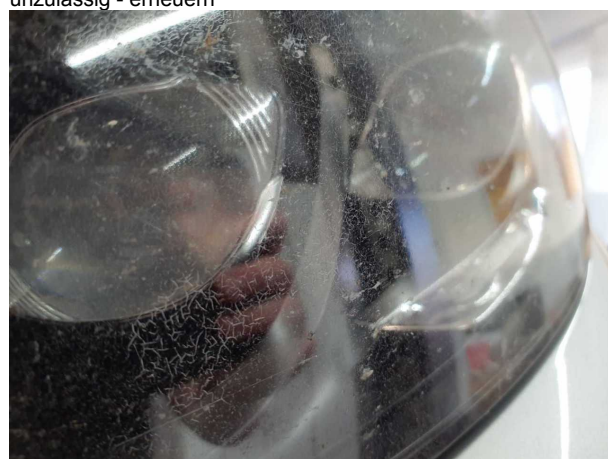
| Nr. | Bauteilgruppe | Beschreibung | Kosten (netto) |
|---|---|---|---|
| 11 | Scheinwerfer | Scheinwerfer links - unzulässig - erneuern | 3.500,00 € |

**Beschädigung #11:** Scheinwerfer: Scheinwerfer links - unzulässig... erneuern

**Beschädigung #11:** Scheinwerfer: Scheinwerfer links - unzulässig - erneuern
