## Mercedes-Benz A 170 5-türig

EZ 12/2006 | Limousine | Benzin | Schaltgetriebe | 311.000km  
Besteuerung: Differenzbesteuert (§25a UStG)  
Fahrzeugstandort: 74\*\*\*  
Fahrzeug aufgenommen am: 04.08.2026

# Hinweise zum Zustandsbericht

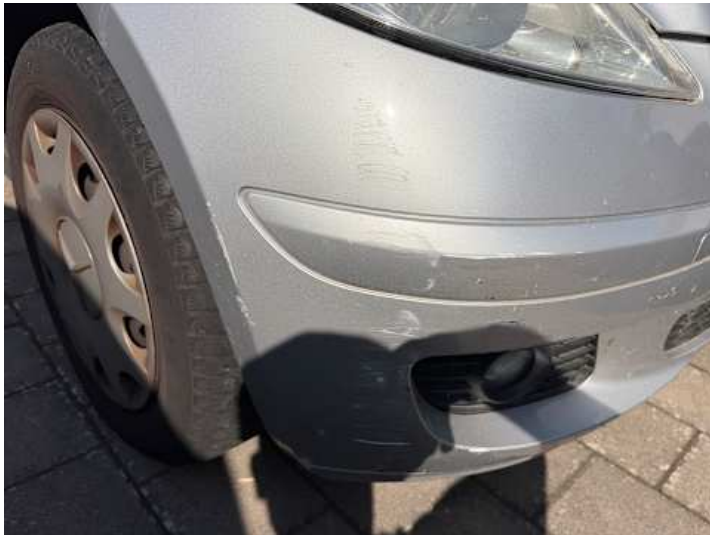
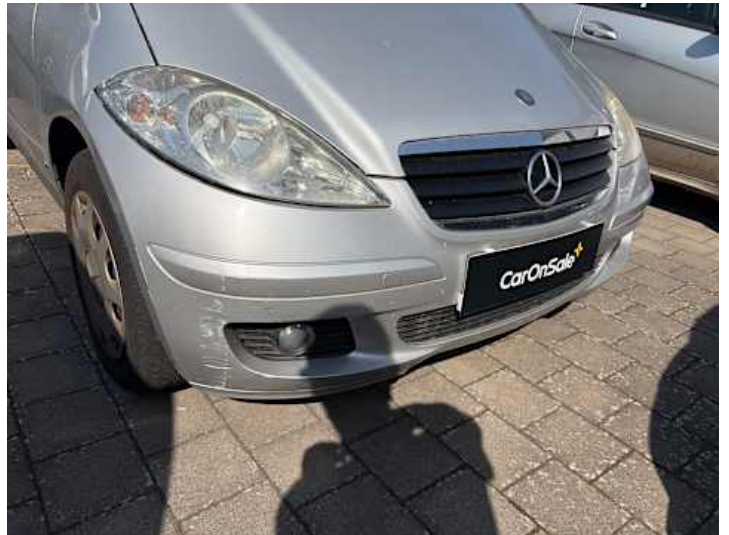
Stoßstange vorne (Kratzer)

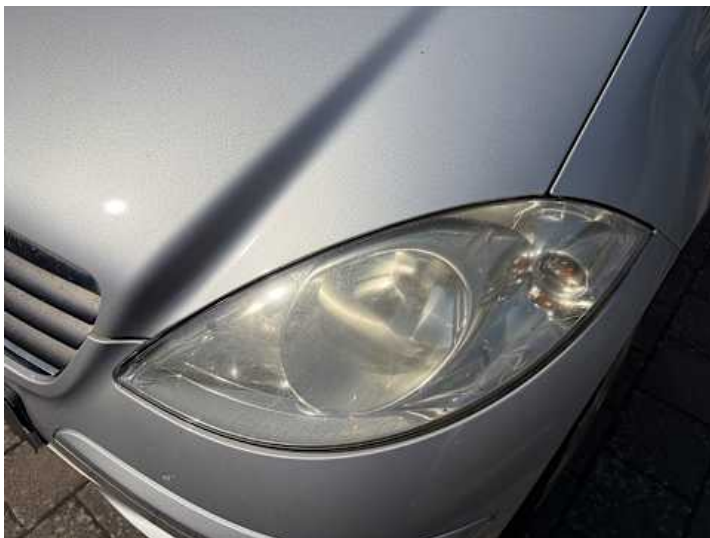
Scheinwerfer (links) (Blind)

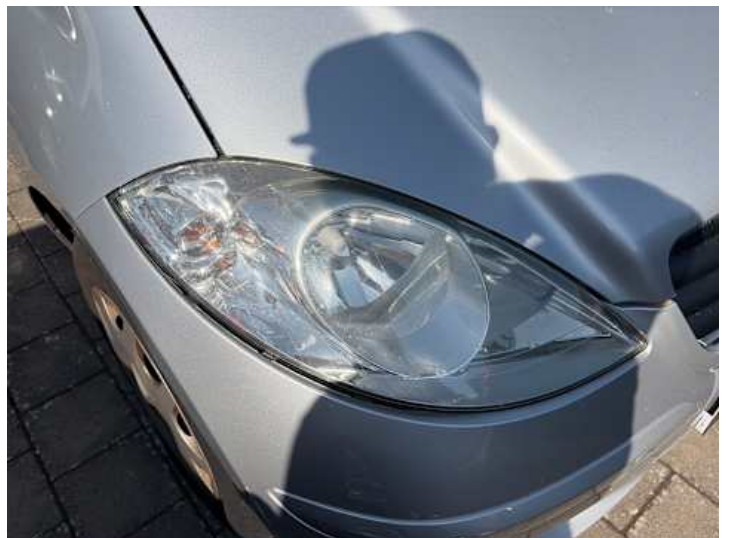
Scheinwerfer (rechts) (Blind)

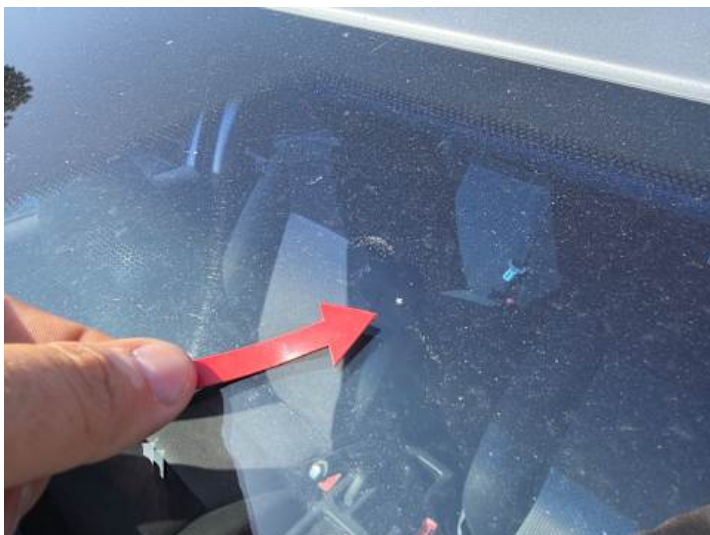
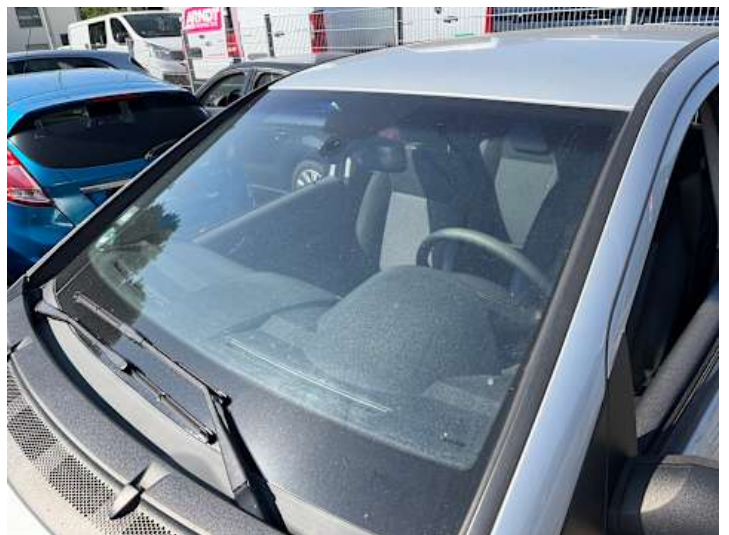
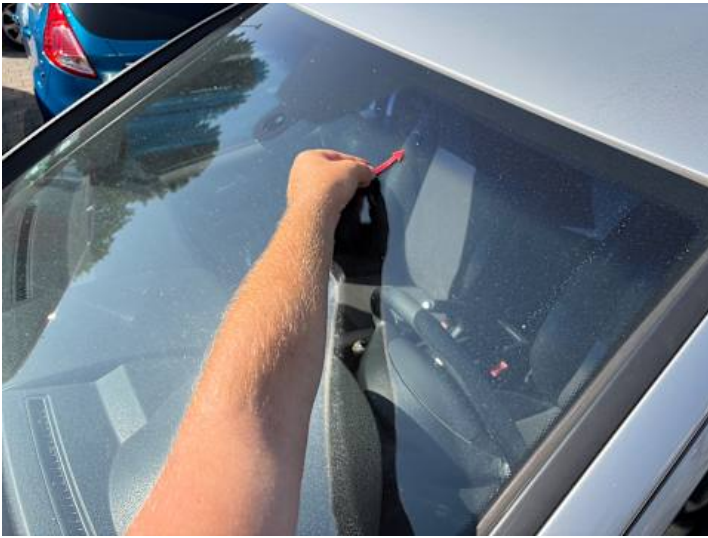
Windschutzscheibe (Steinschlag)

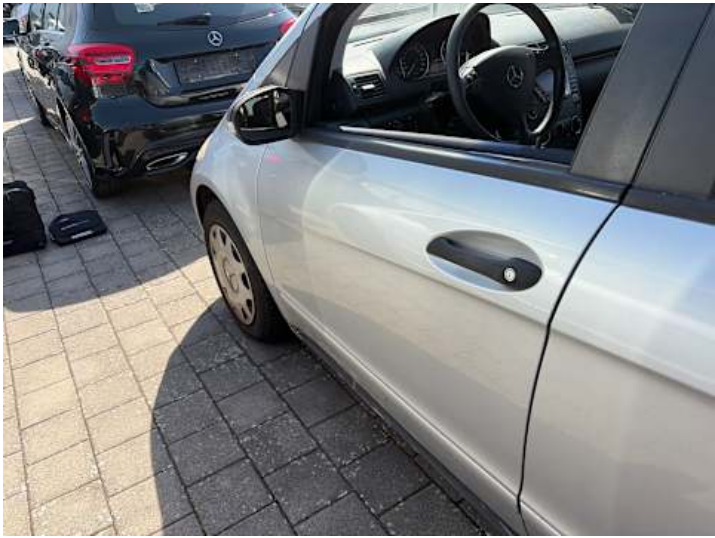
Fahrtür (Kratzer)

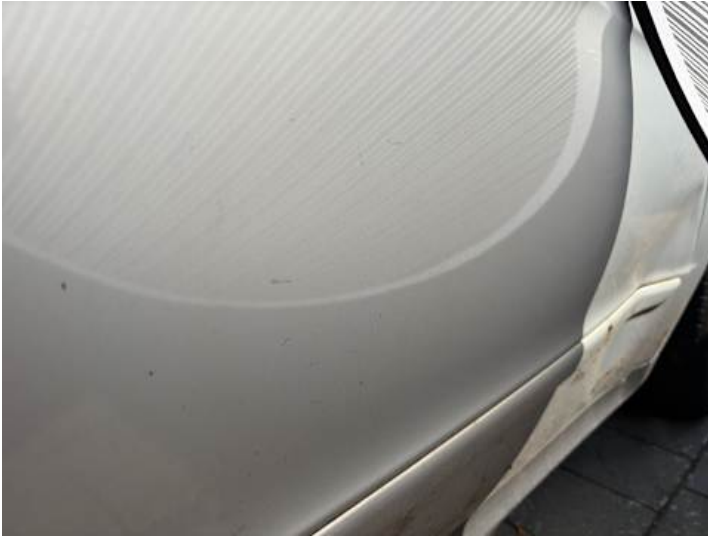
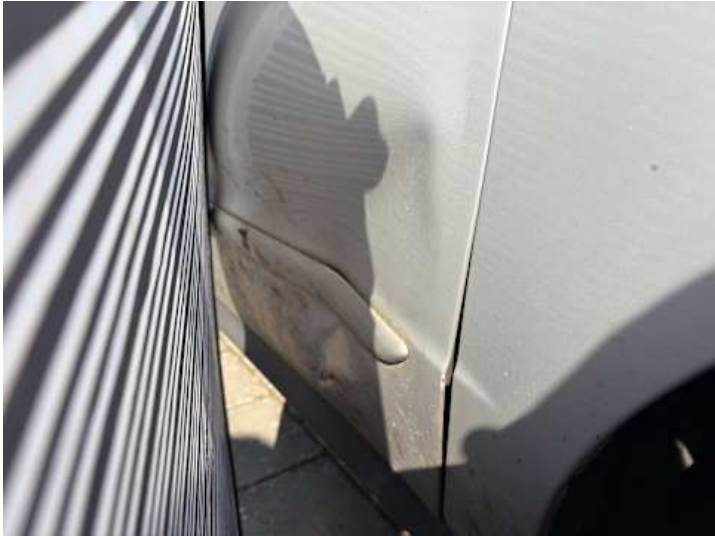
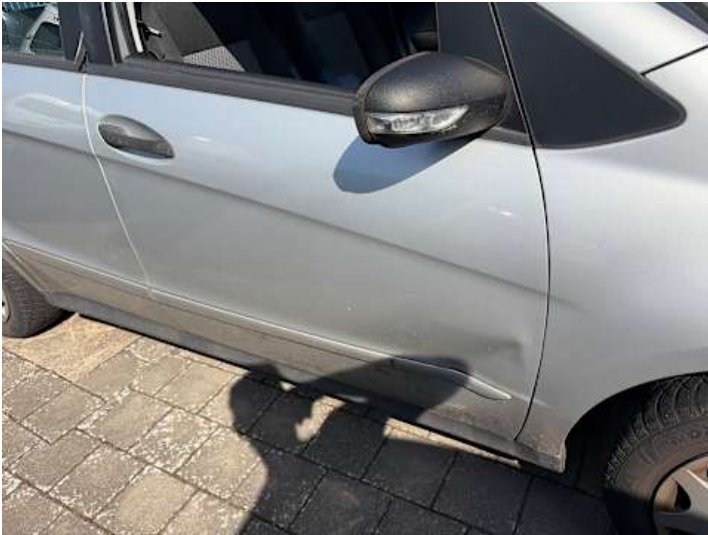
Beifahrtür (Verformung, Kratzer)

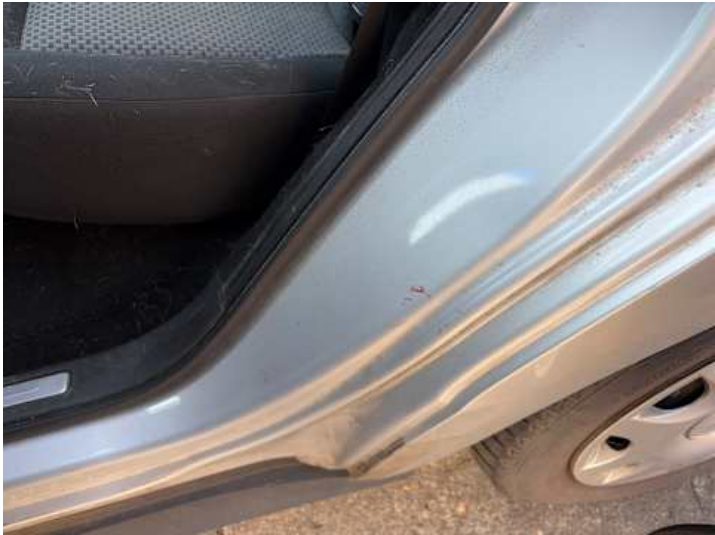
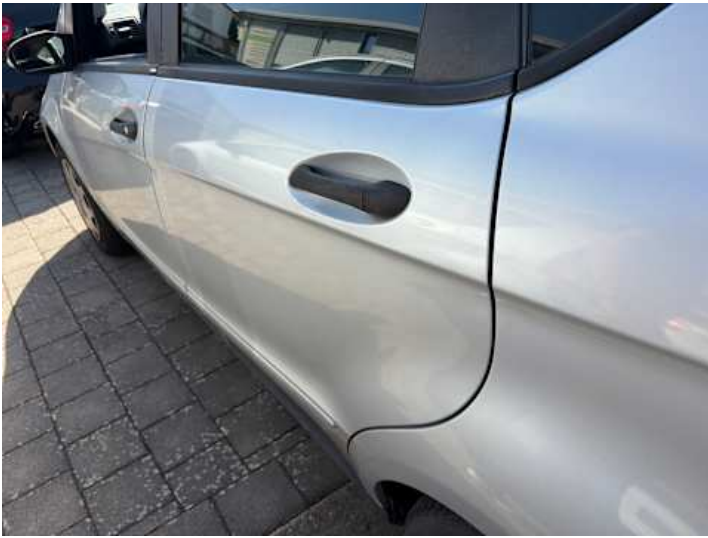
Türe hinten links (Kratzer)

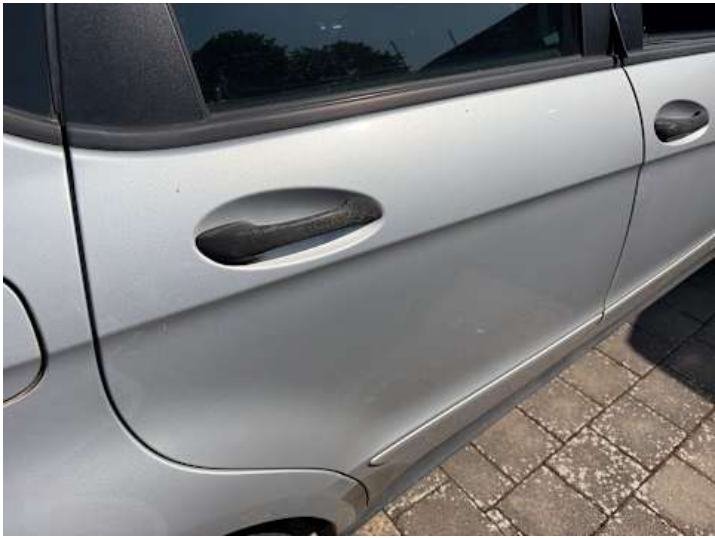
Türe hinten rechts (Kratzer)

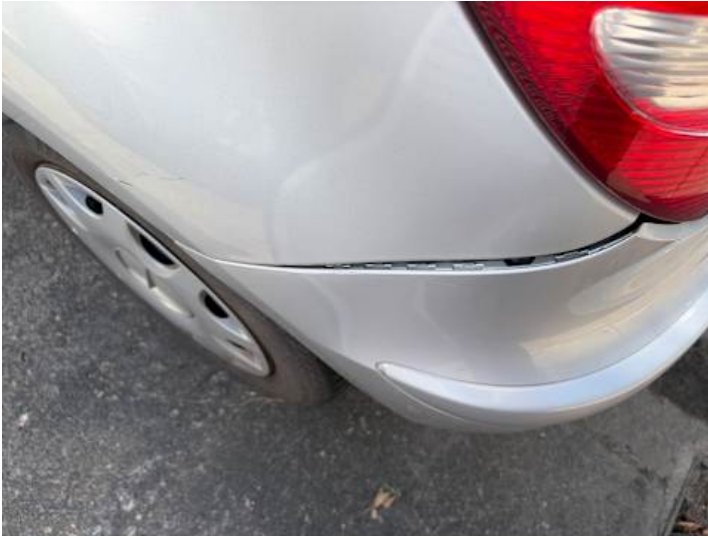
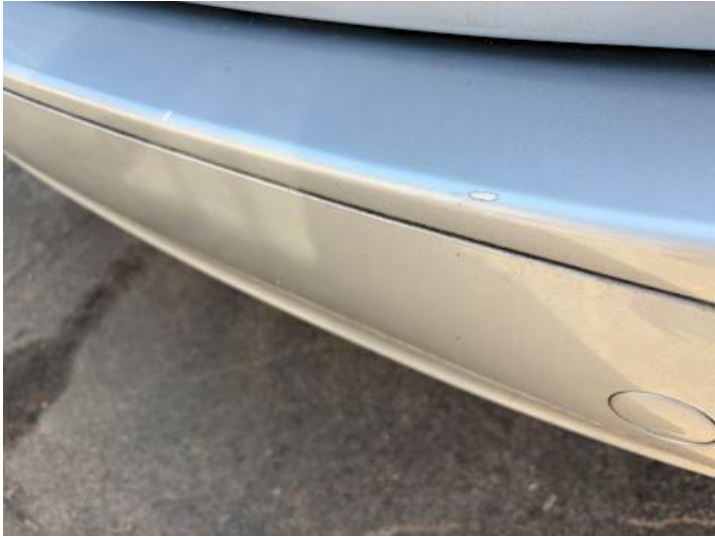
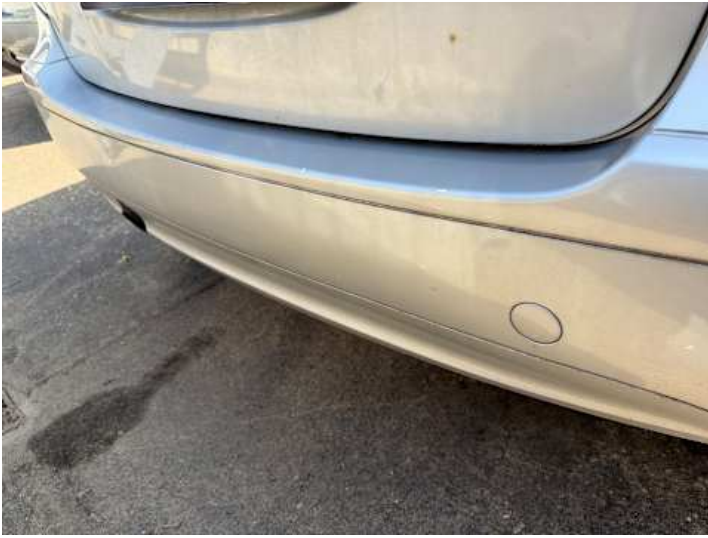
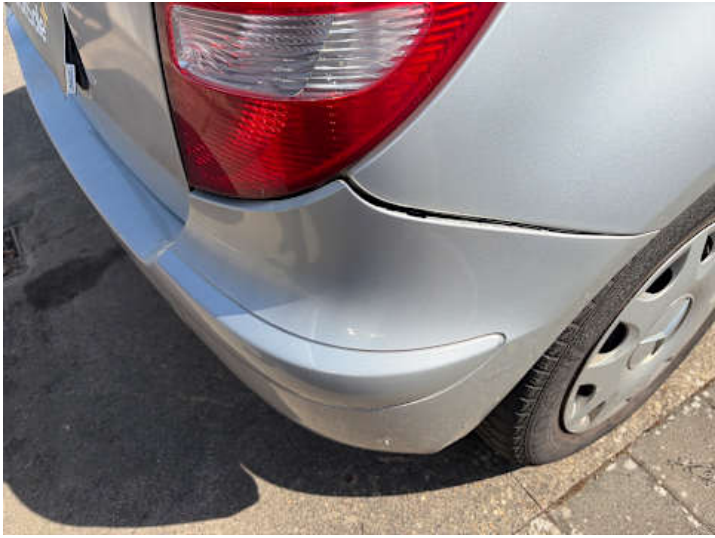
Stoßstange hinten (Spaltmaße ungenau, Kratzer)

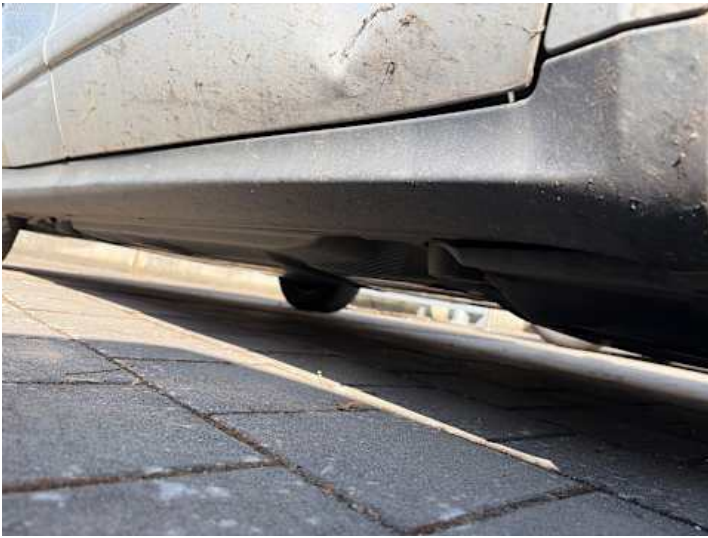
Schweller rechts (Kratzer)

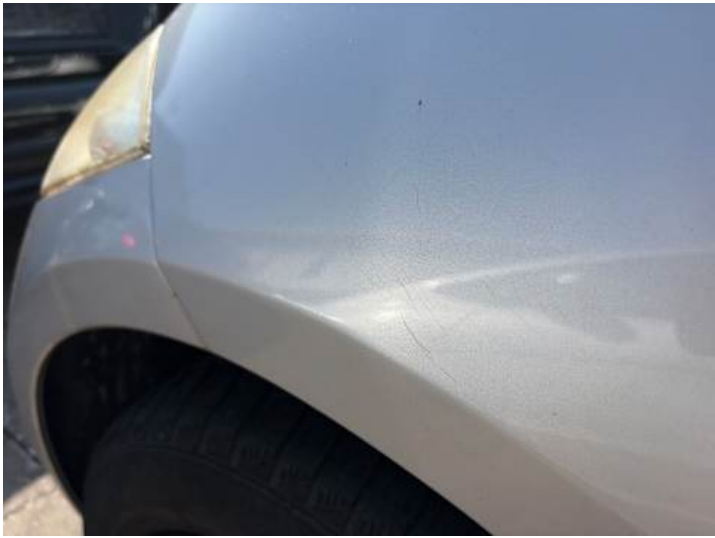
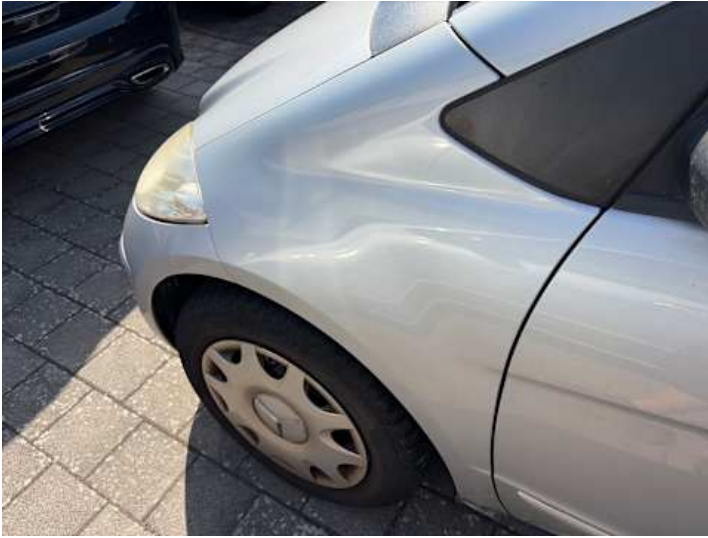
Kotflügel vorne links (Kratzer)

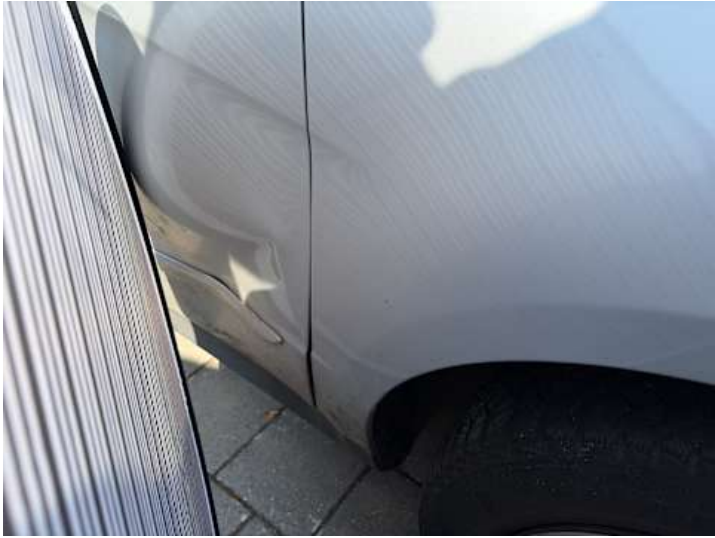
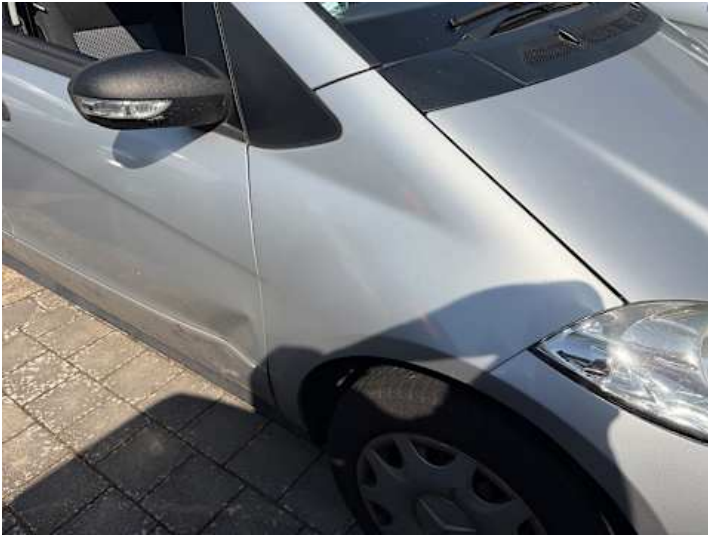
Kotflügel vorne rechts (Kratzer, Delle)

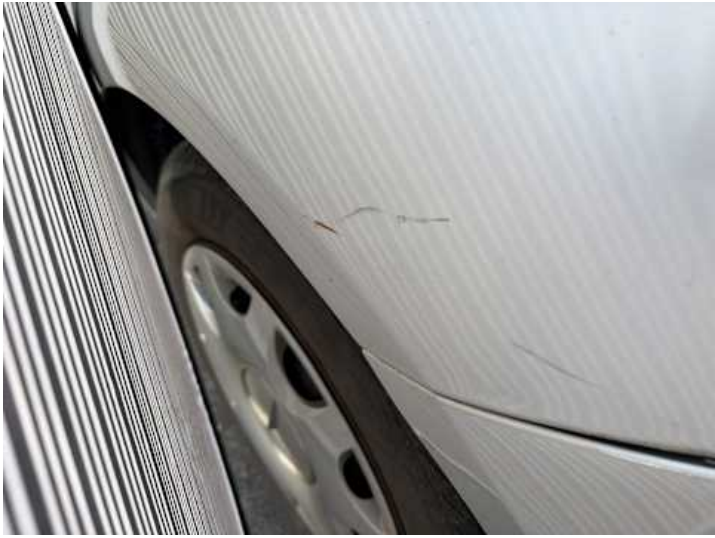
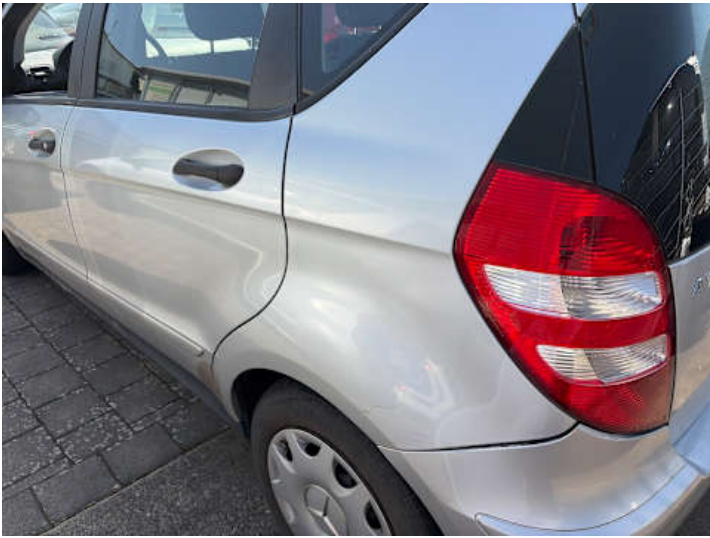
Seitenteil hinten links (Kratzer, Delle, Rost)

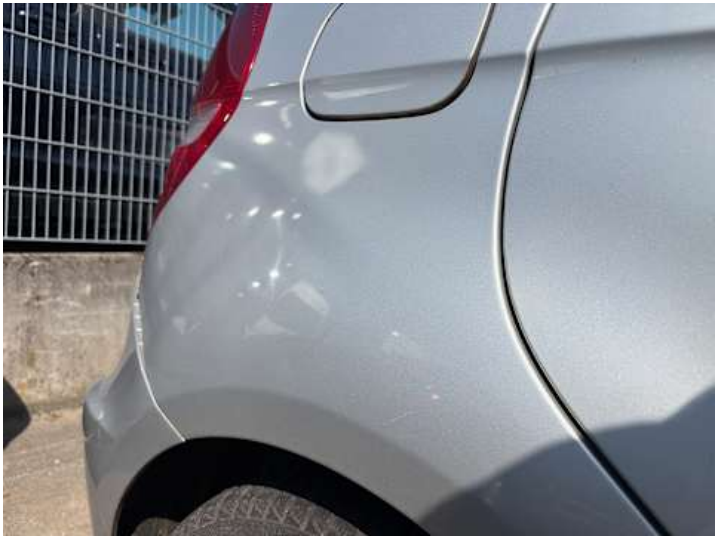
Seitenteil hinten rechts (Kratzer)

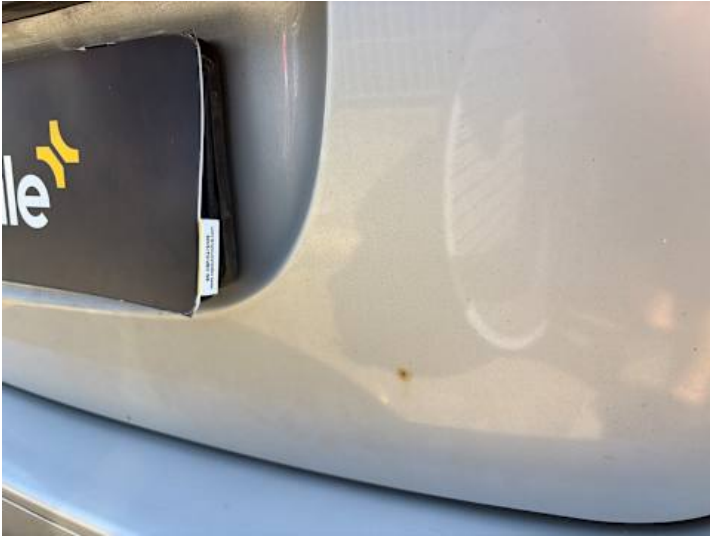
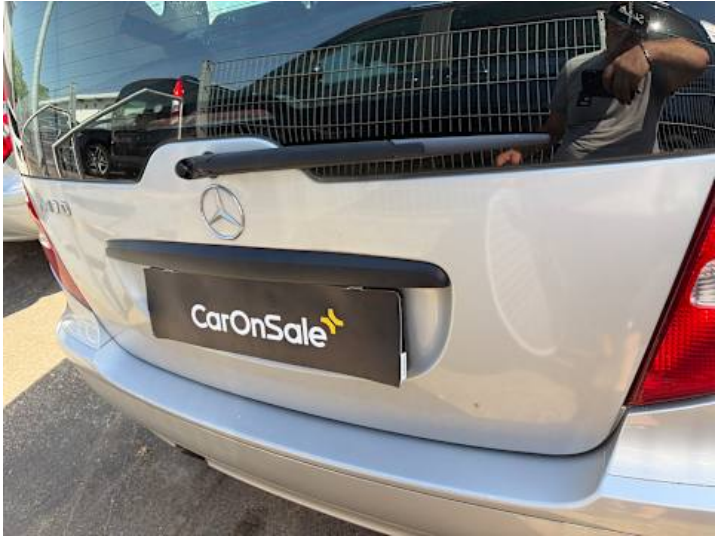
Heckklappe (Rost, Kratzer)

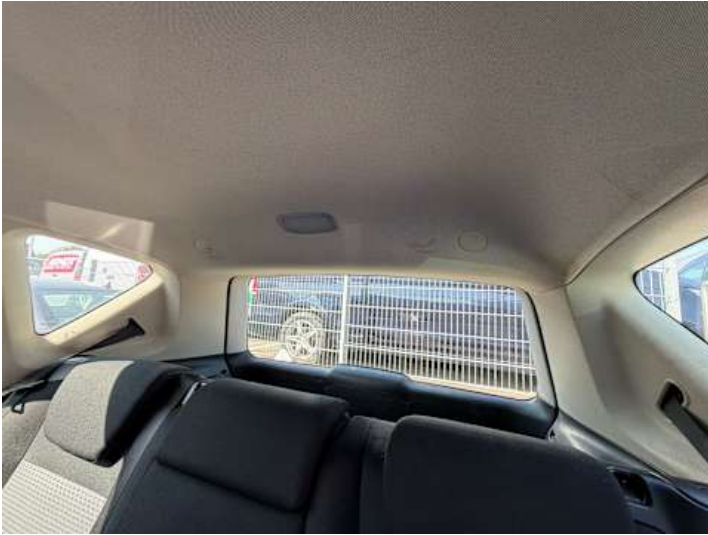
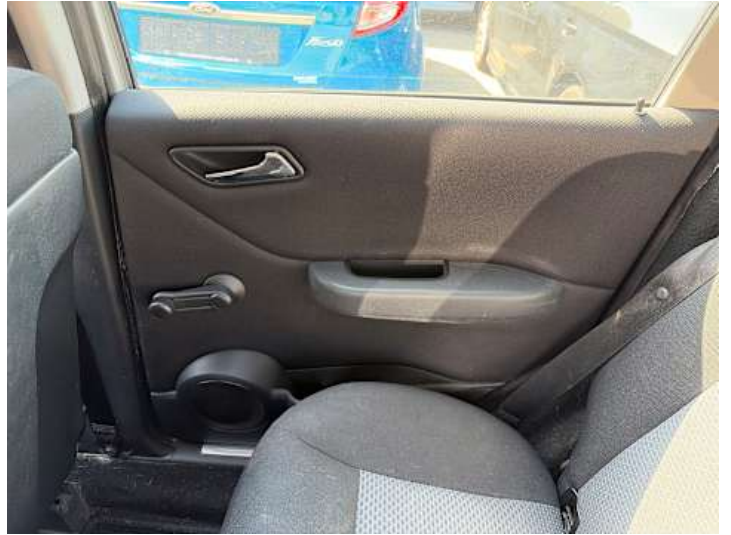
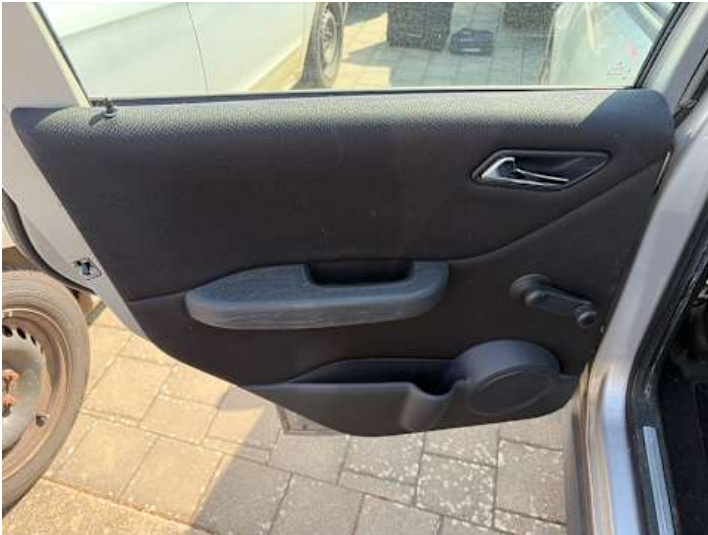
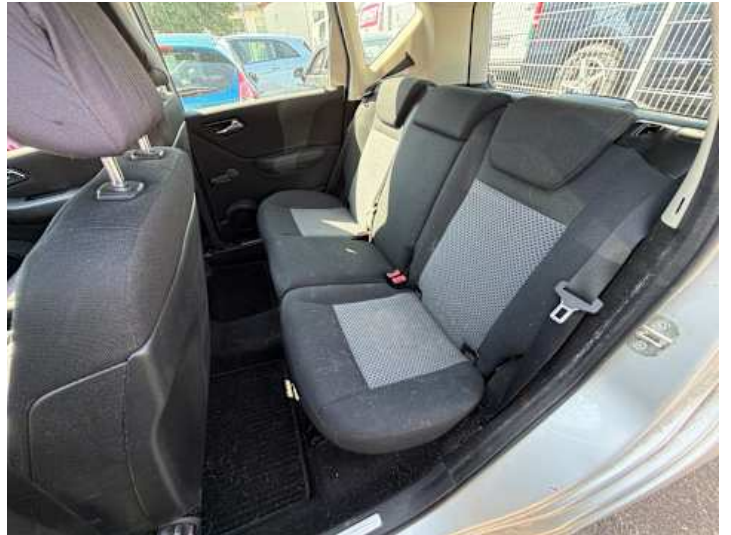
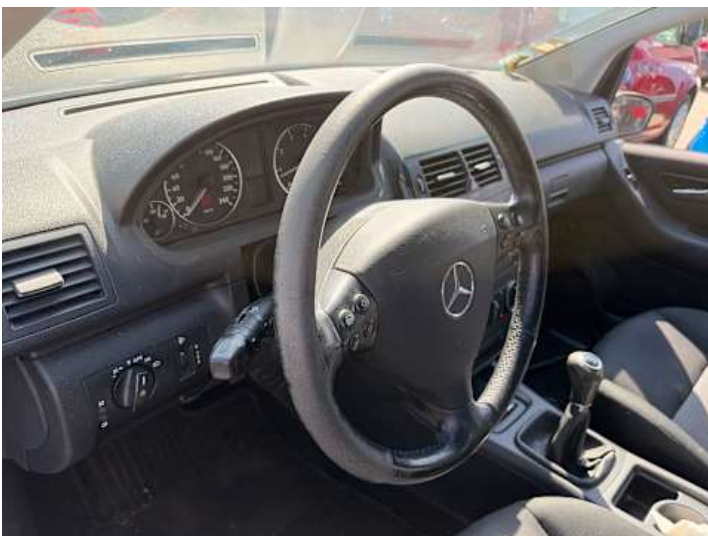
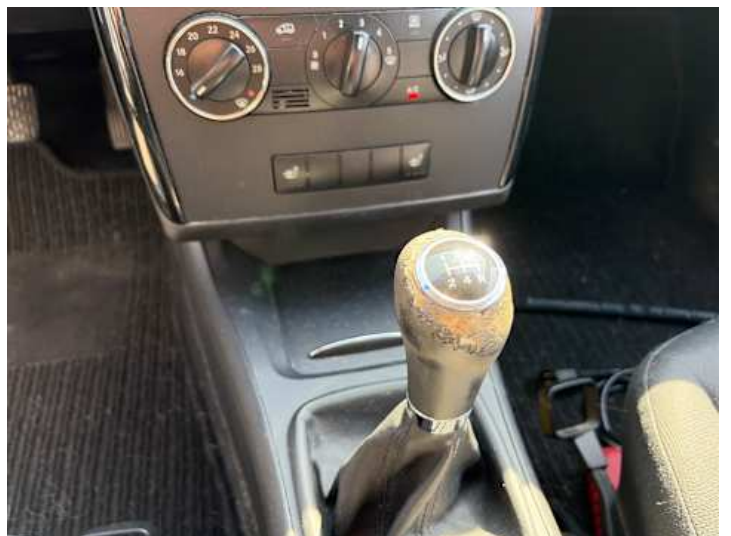
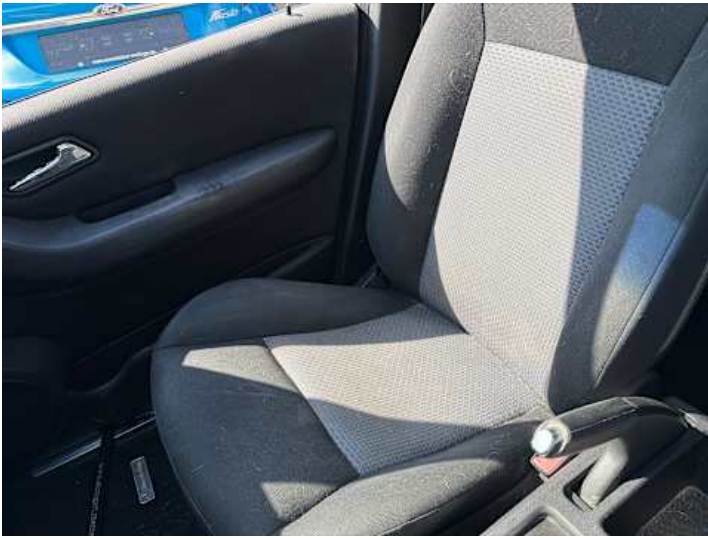
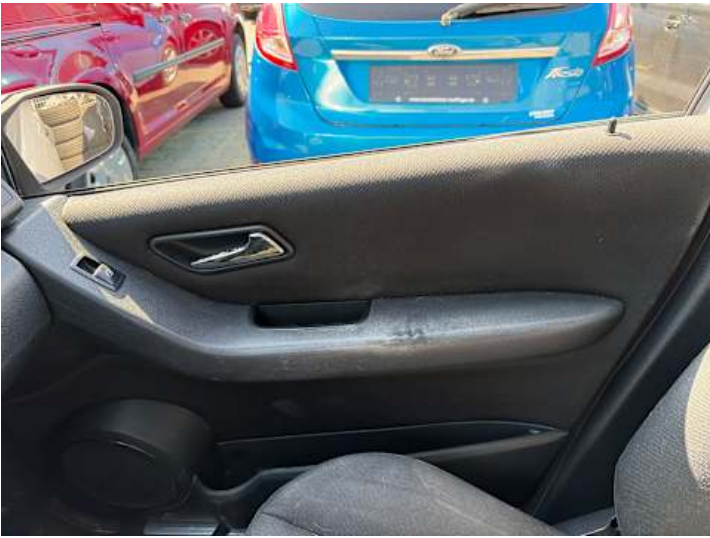
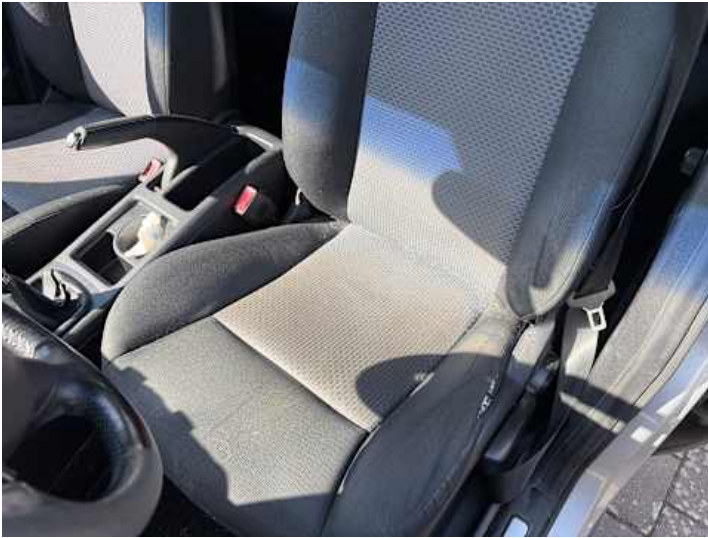
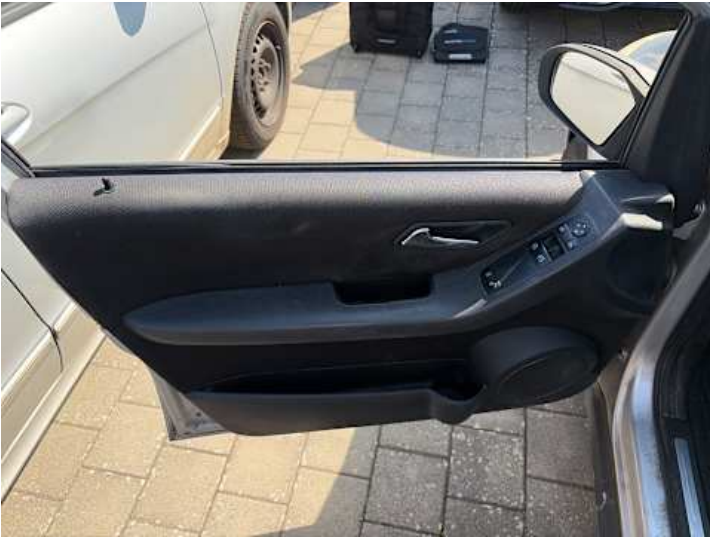
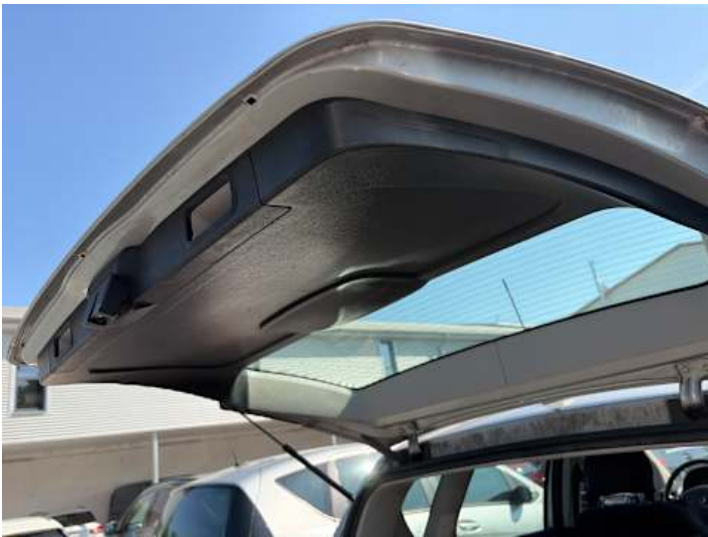
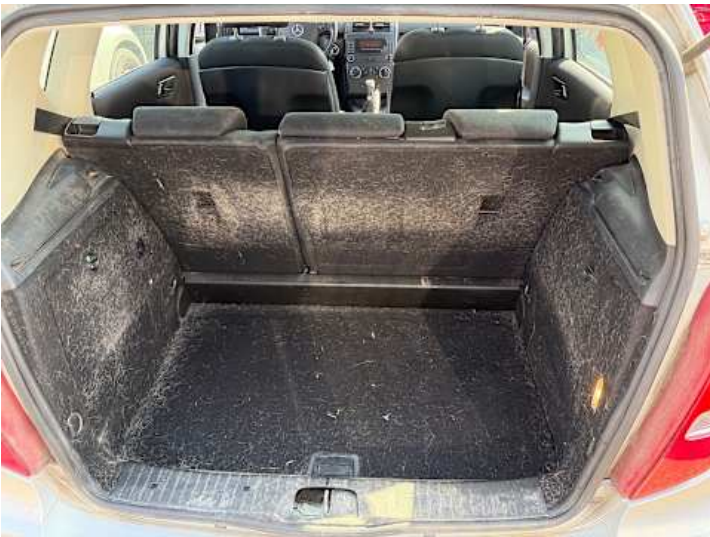
Innenraum (Verschmutzung, Tierhaare/Tiergeruch, Diverse Schäden)
