## Volkswagen Golf Trendline BMT/Start-Stopp

EZ 12/2017 | Limousine | Benzin | Schaltgetriebe | 103.154km  
Besteuerung: Differenzbesteuert (§25a UStG)  
Fahrzeugstandort: 28\*\*\*  
Fahrzeug aufgenommen am: 24.07.2026

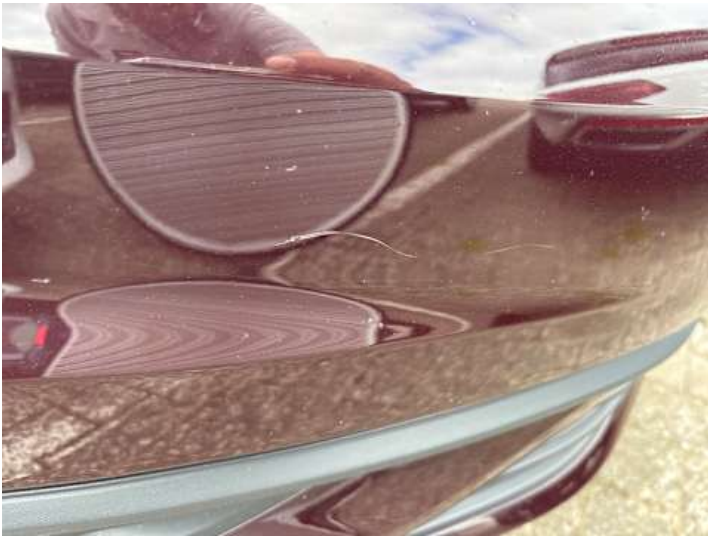
Stoßstange vorne (Kratzer)

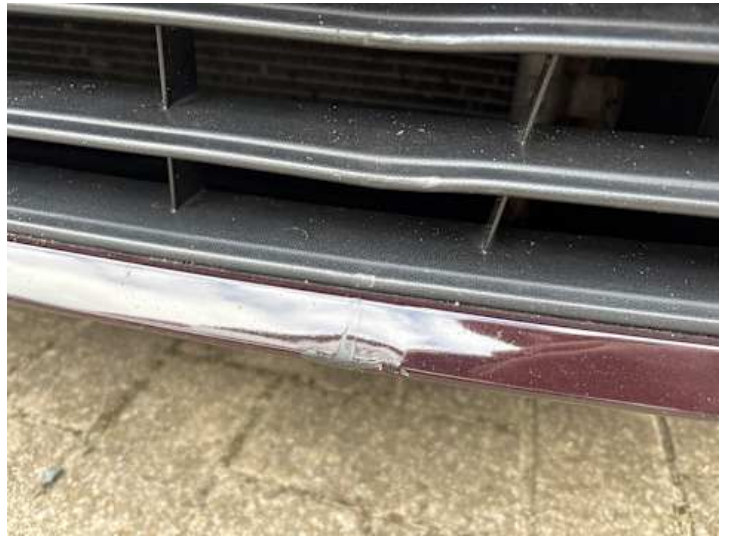
Stoßstange vorne (Kratzer)

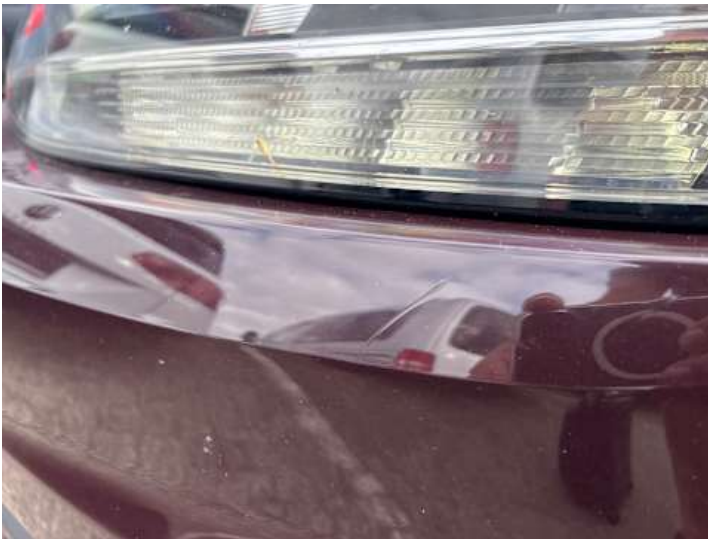
Stoßstange vorne (Kratzer)

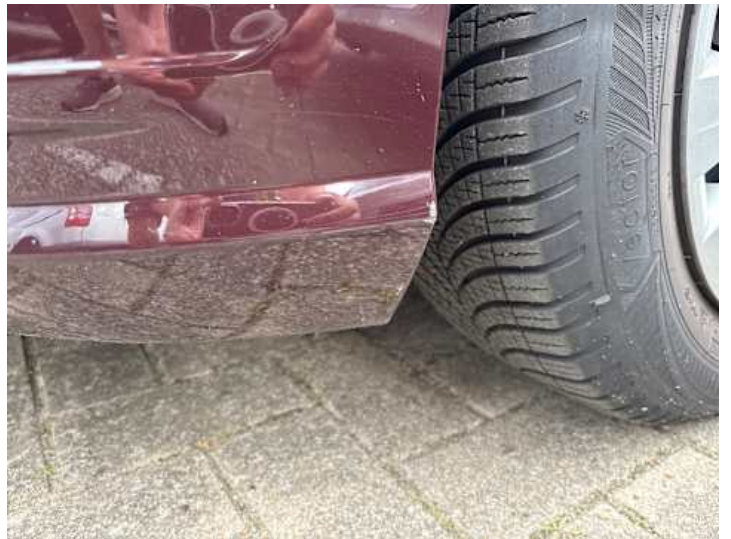
Stoßstange vorne (Kratzer)

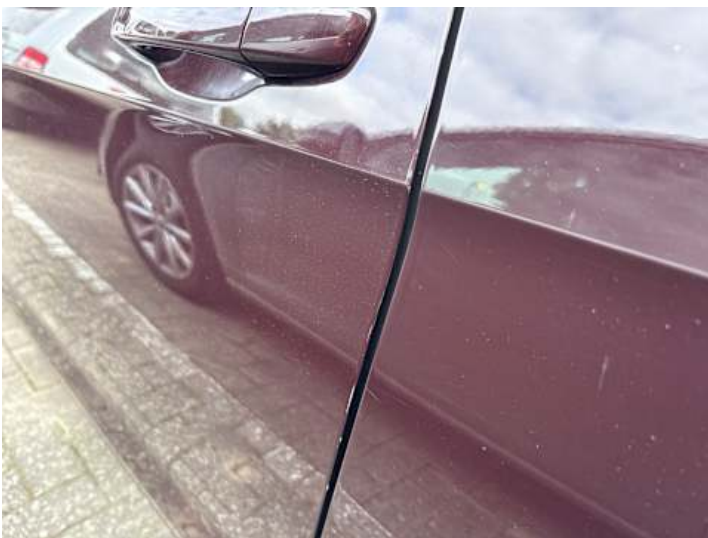
Fahrtür (Kratzer)

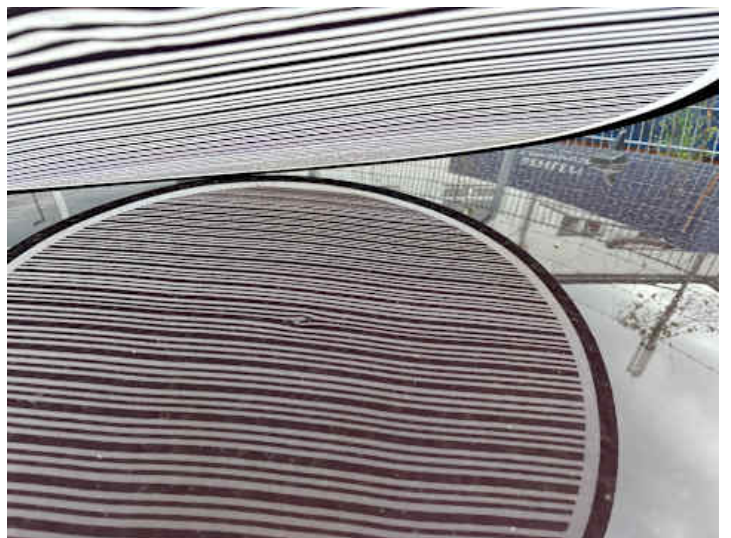
Dach (Delle)

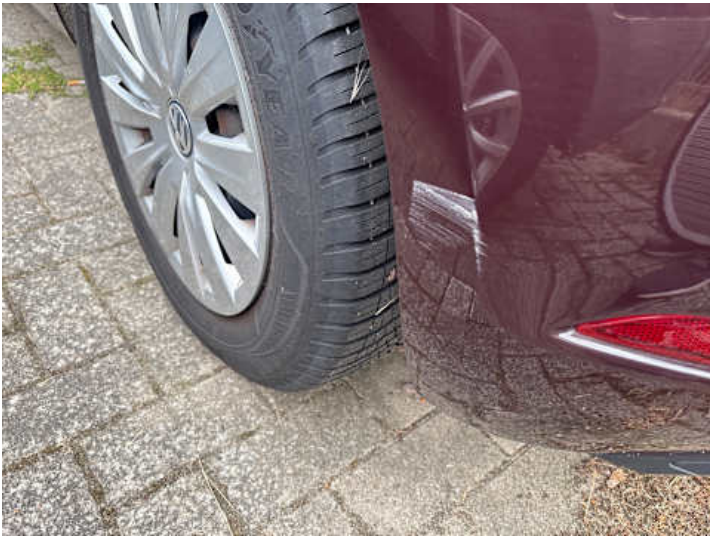
Stoßstange hinten (Kratzer)

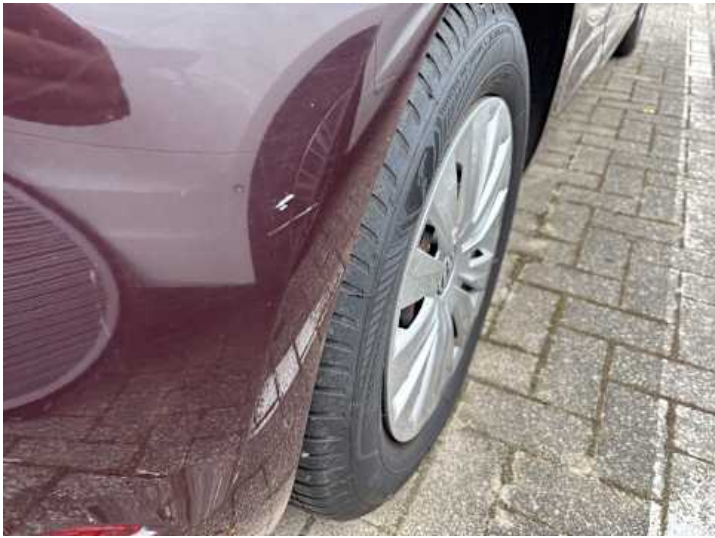
Stoßstange hinten (Kratzer)

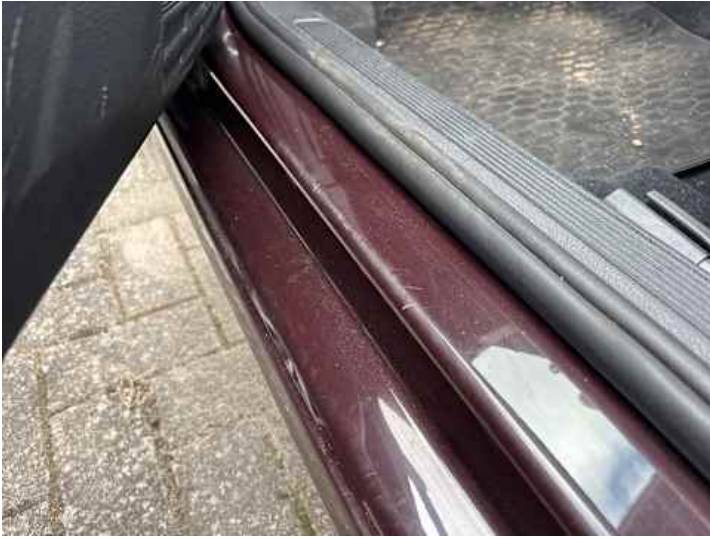
Schweller links (Kratzer)

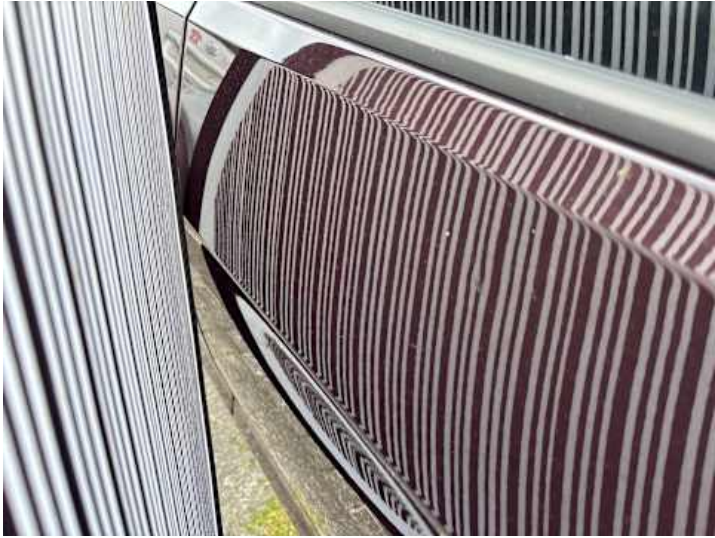
Seitenteil hinten links (Kratzer, Delle)

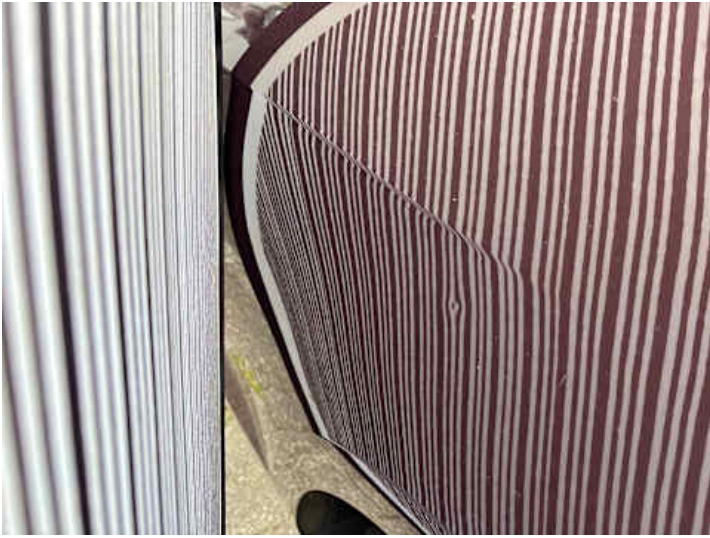
Seitenteil hinten links (Kratzer, Delle)

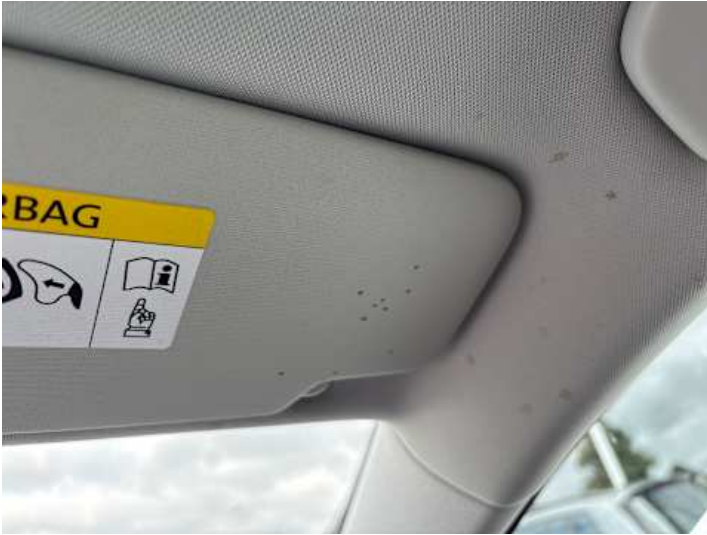
Innenraum (Verschmutzung)

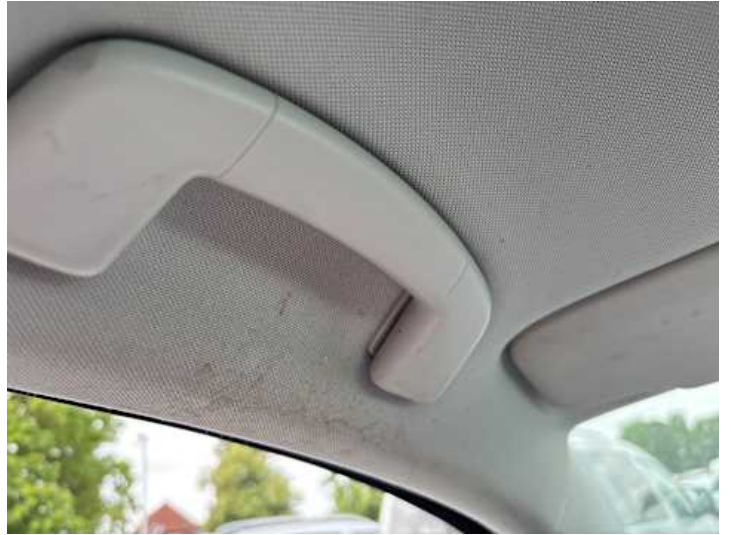
Innenraum (Verschmutzung)
