## Volkswagen Polo United

EZ 03/2009 | Kleinwagen | Benzin | Schaltgetriebe | 123.491km  
Besteuerung: Differenzbesteuert (§25a UStG)  
Fahrzeugstandort: 25\*\*\*  
Fahrzeug aufgenommen am: 25.08.2026

# Hinweise zum Zustandsbericht

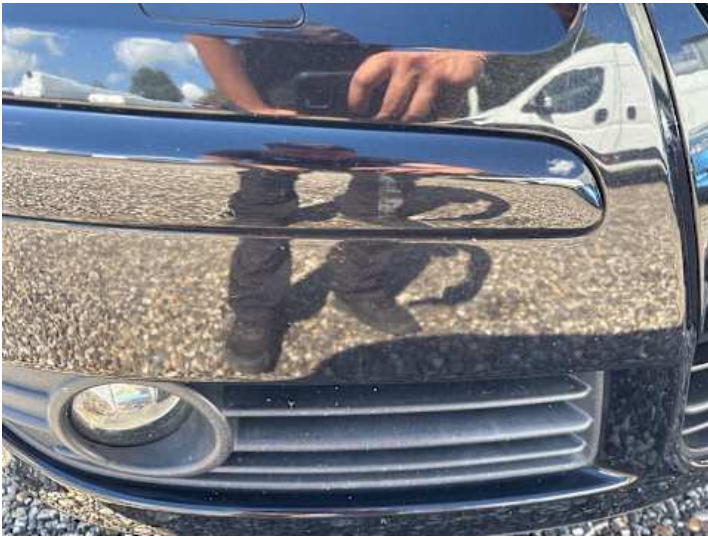
Stoßstange vorne (Kratzer, Lackschaden)

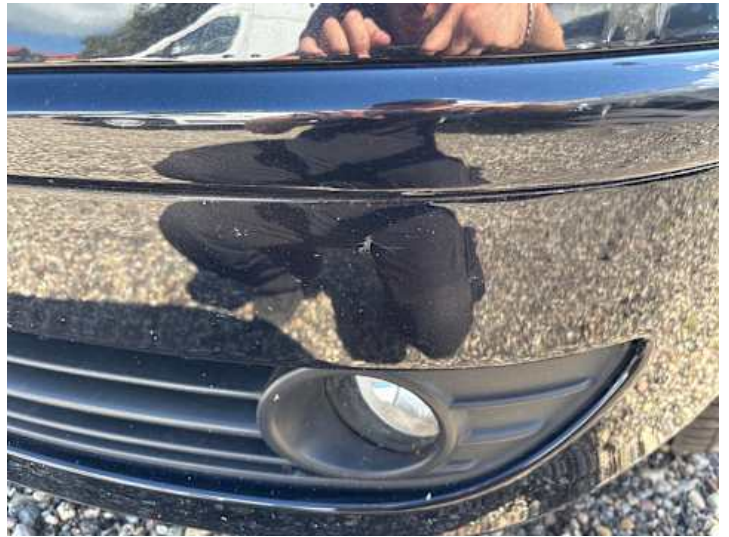
Stoßstange vorne (Kratzer, Lackschaden)

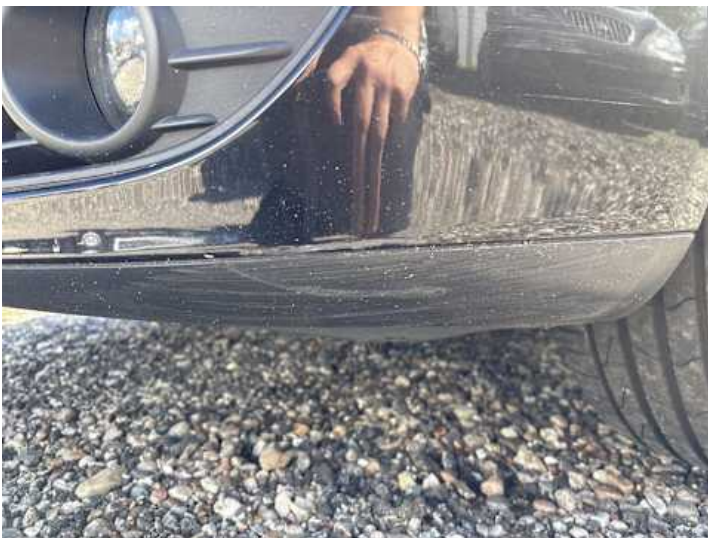
Stoßstange vorne (Kratzer, Lackschaden)

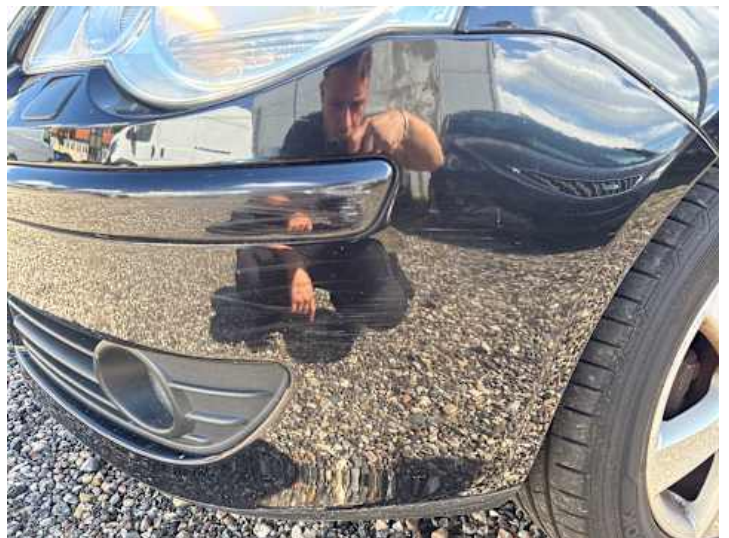
Stoßstange vorne (Kratzer, Lackschaden)

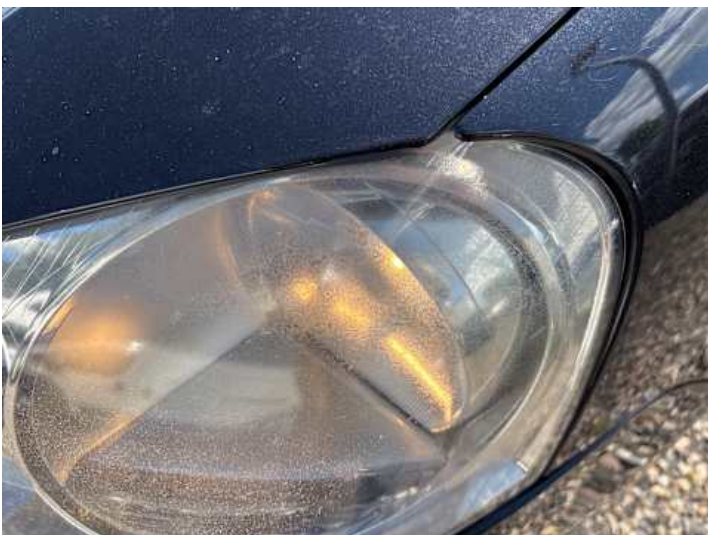
Scheinwerfer (links) (Blind)

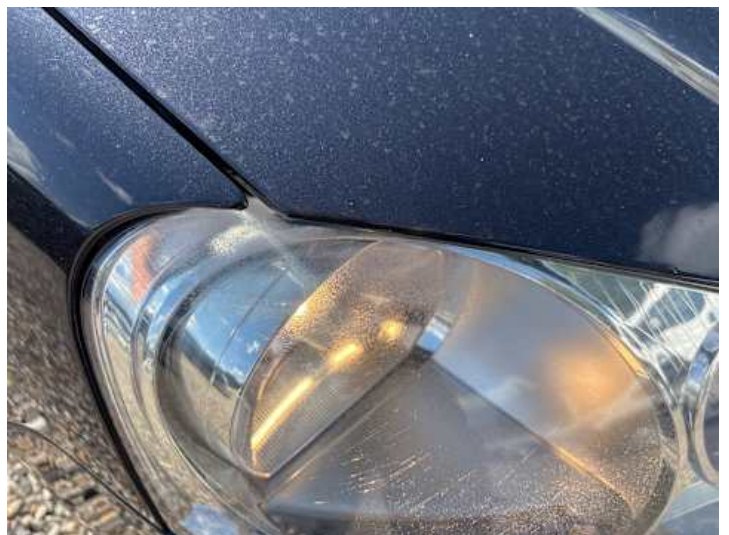
Scheinwerfer (rechts) (Blind)

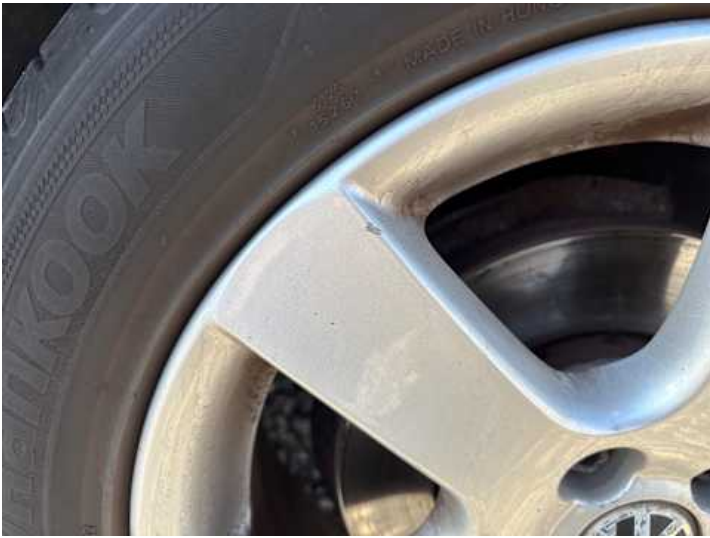
Rad (Kerben)

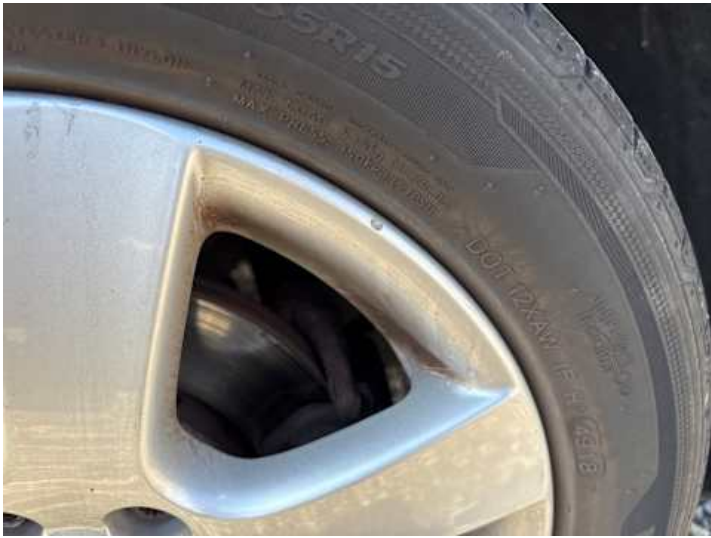
Rad (Kerben)

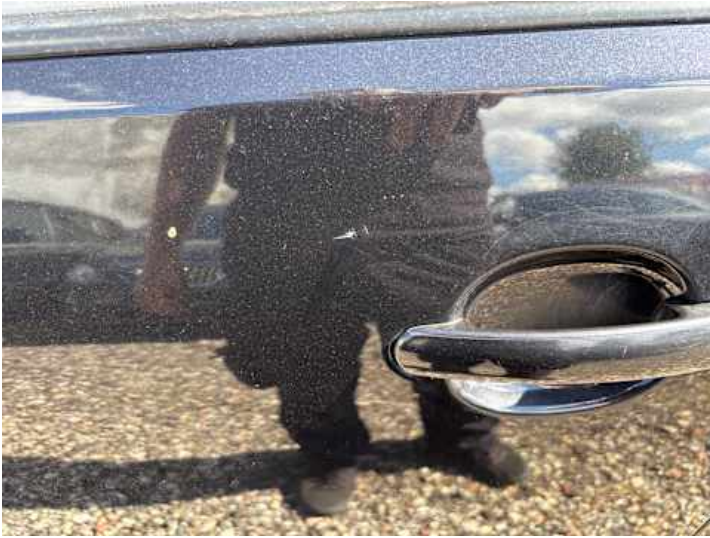
Fahrtür (Lackschaden, Rost, Kratzer)

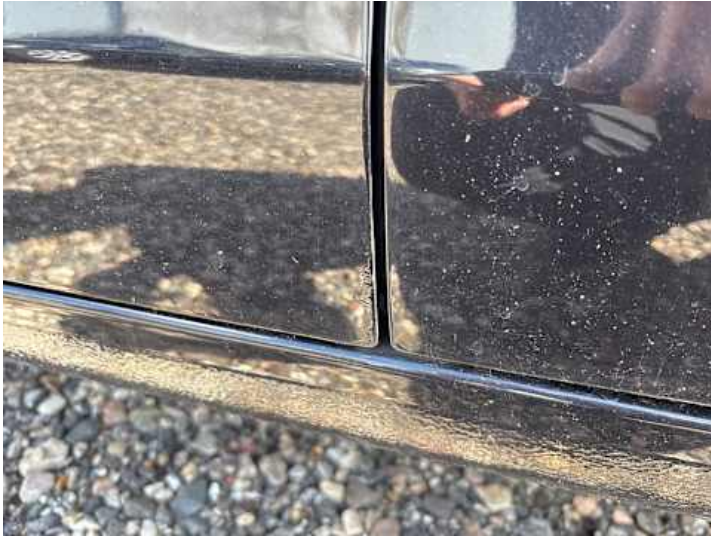
Fahrtür (Lackschaden, Rost, Kratzer)

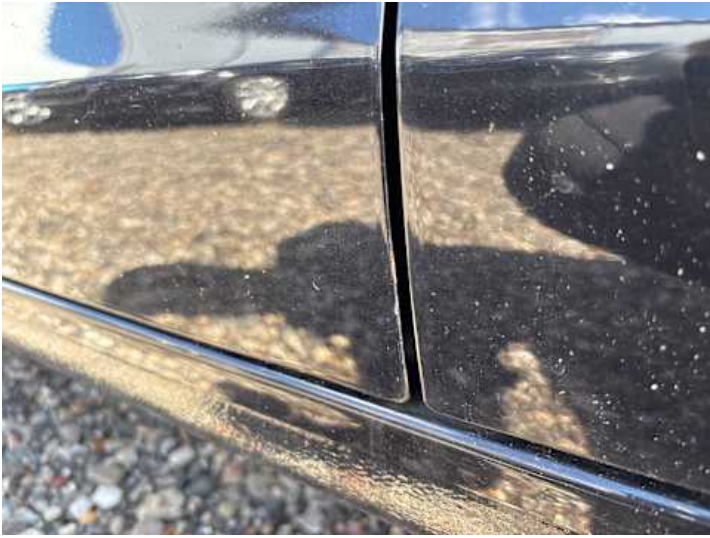
Fahrtür (Lackschaden, Rost, Kratzer)

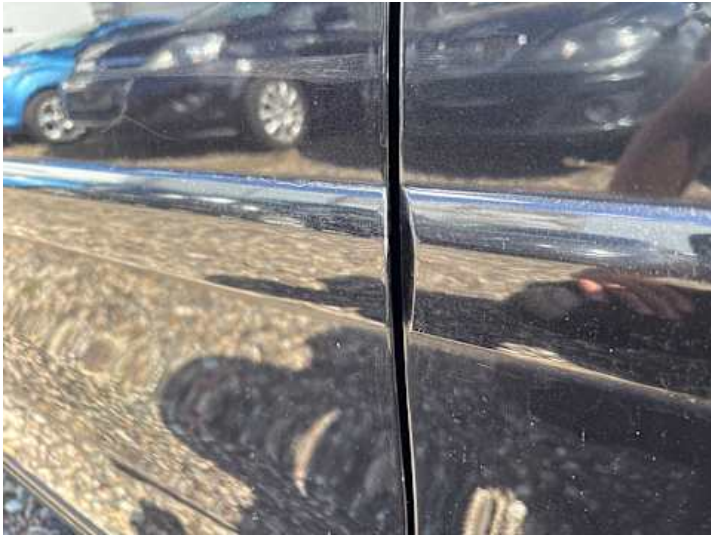
Fahrtür (Lackschaden, Rost, Kratzer)

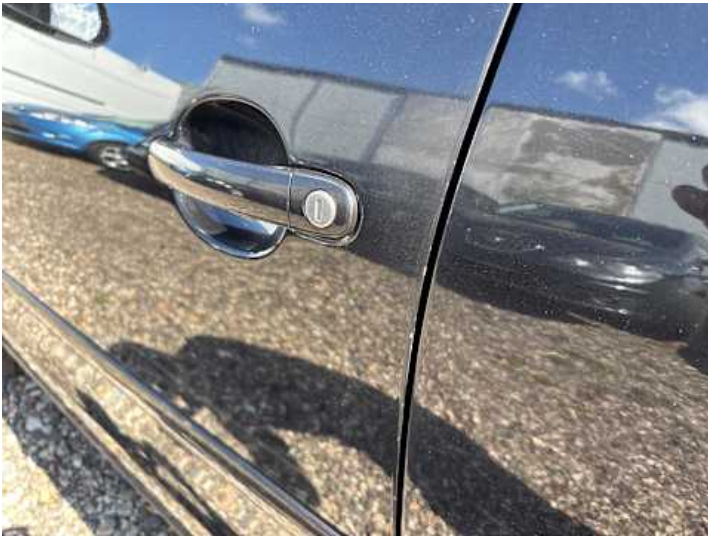
Fahrertür (Lackschaden, Rost, Kratzer)

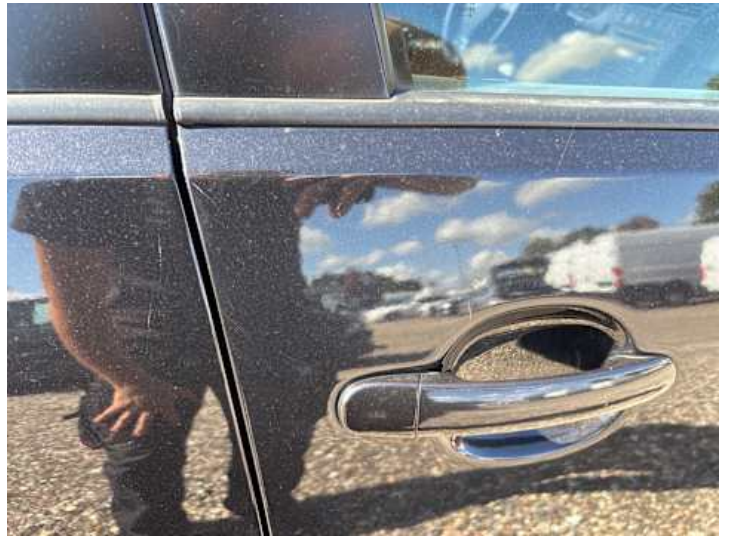
Beifahrertür (Lackschaden, Kratzer)

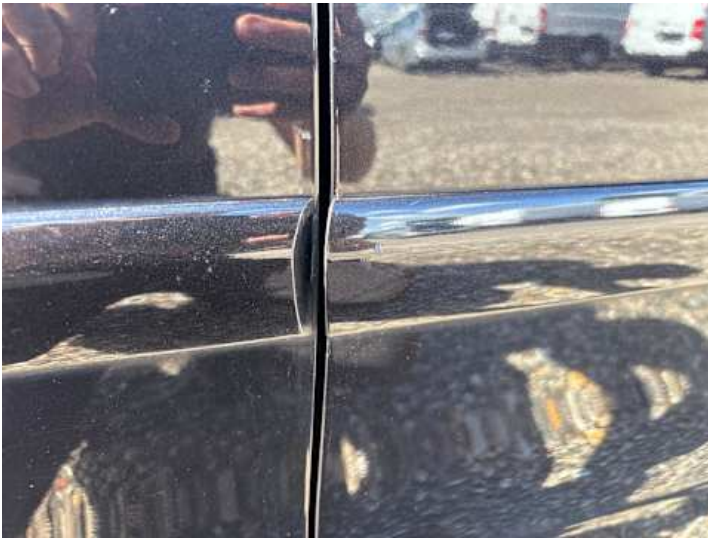
Beifahrertür (Lackschaden, Kratzer)

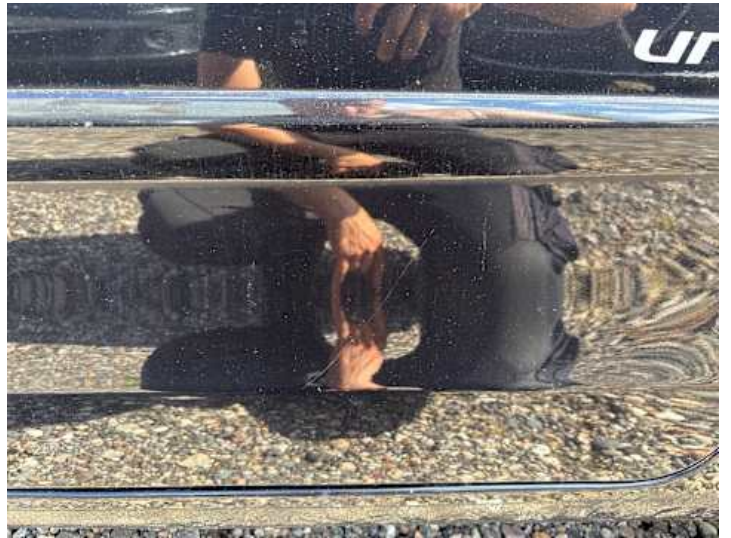
Türe hinten links (Lackschaden, Kratzer)

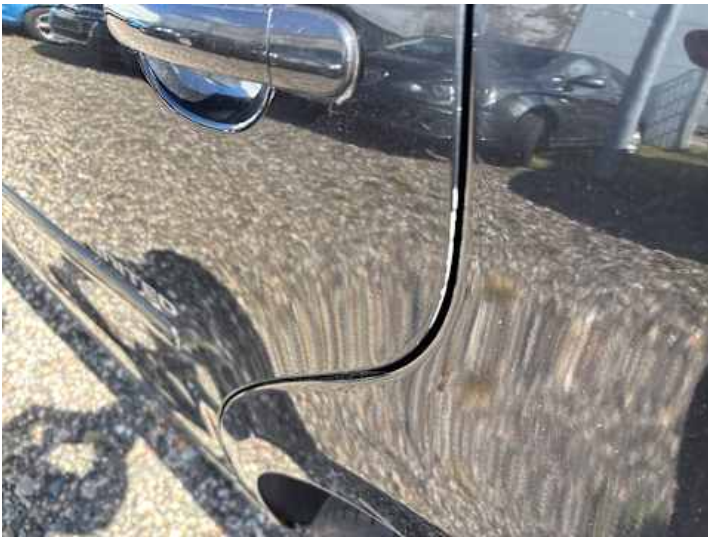
Türe hinten links (Lackschaden, Kratzer)

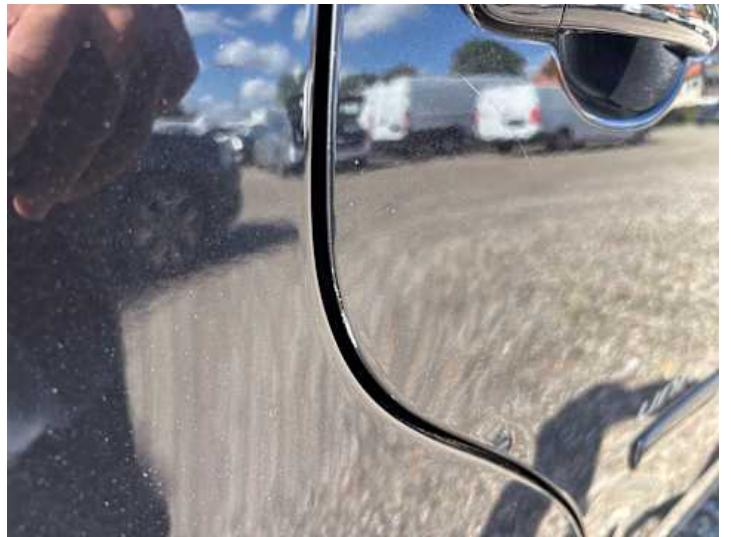
Türe hinten rechts (Lackschaden, Delle, Kratzer)

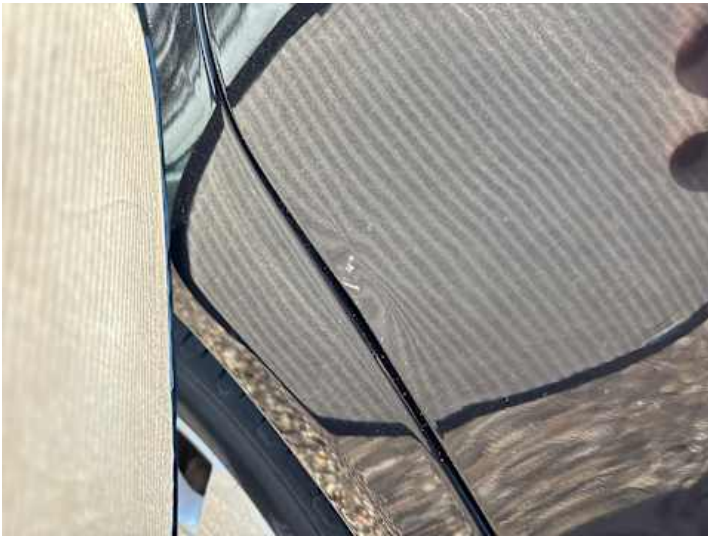
Türe hinten rechts (Lackschaden, Delle, Kratzer)

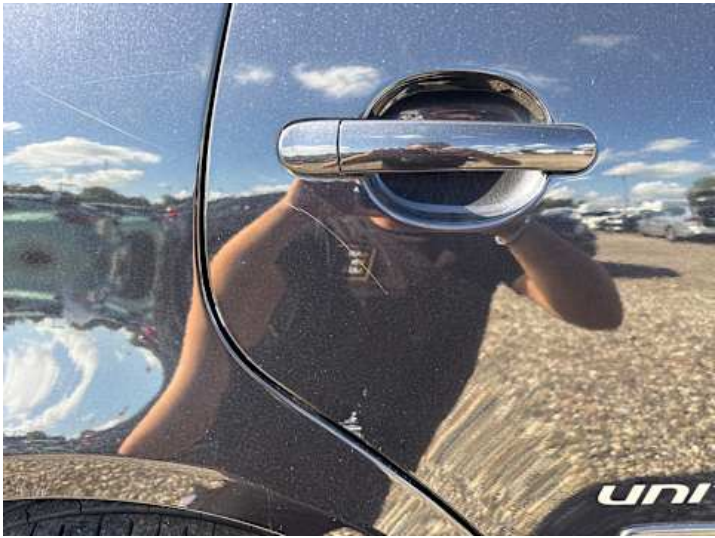
Türe hinten rechts (Lackschaden, Delle, Kratzer)

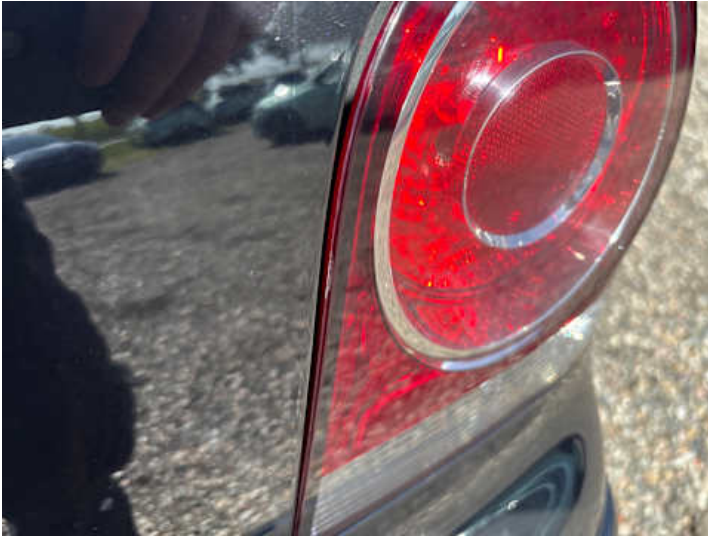
Rücklicht (rechts) (Riss/Bruch)

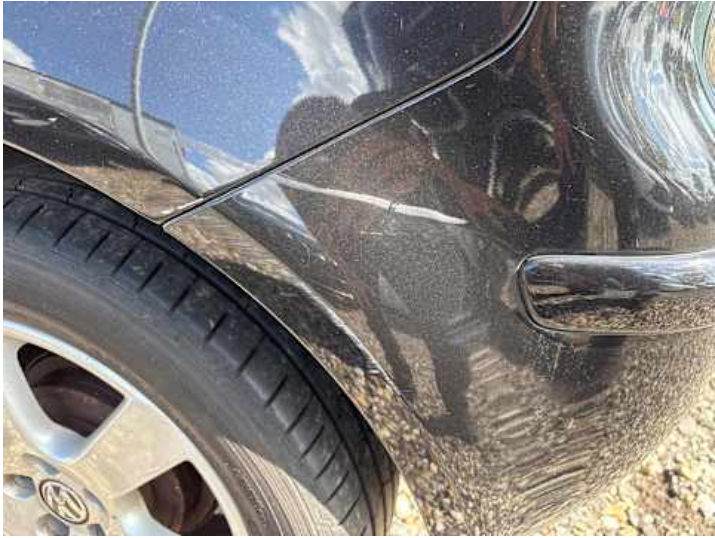
Stoßstange hinten (Kratzer, Lackschaden)

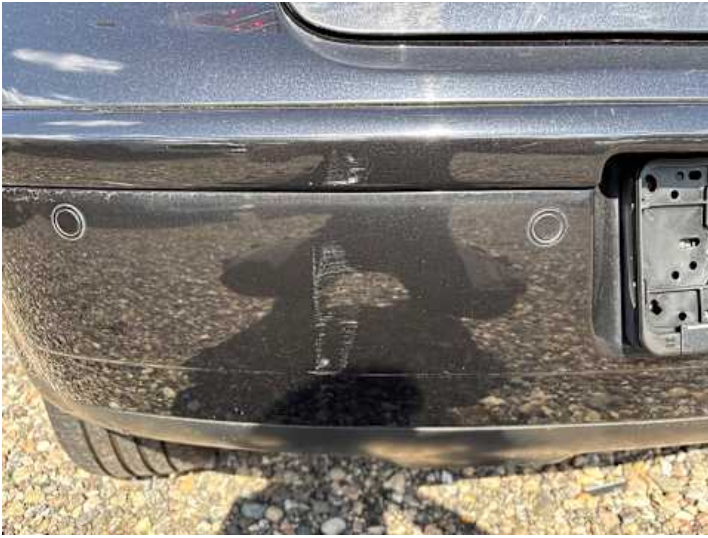
Stoßstange hinten (Kratzer, Lackschaden)

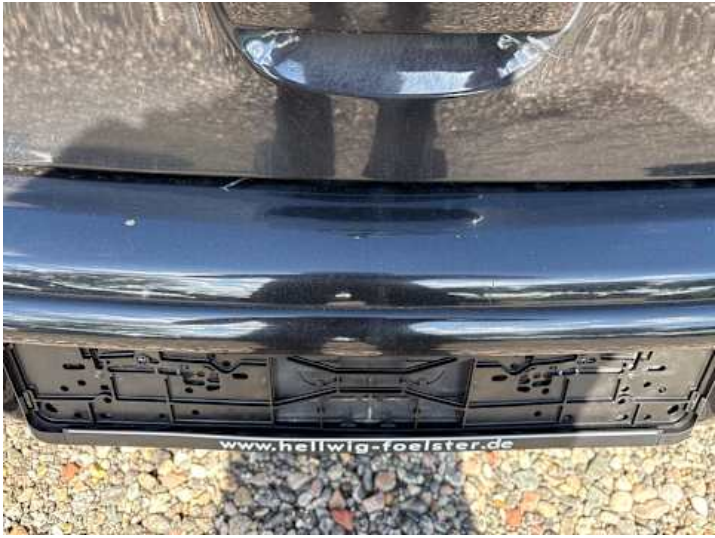
Stoßstange hinten (Kratzer, Lackschaden)

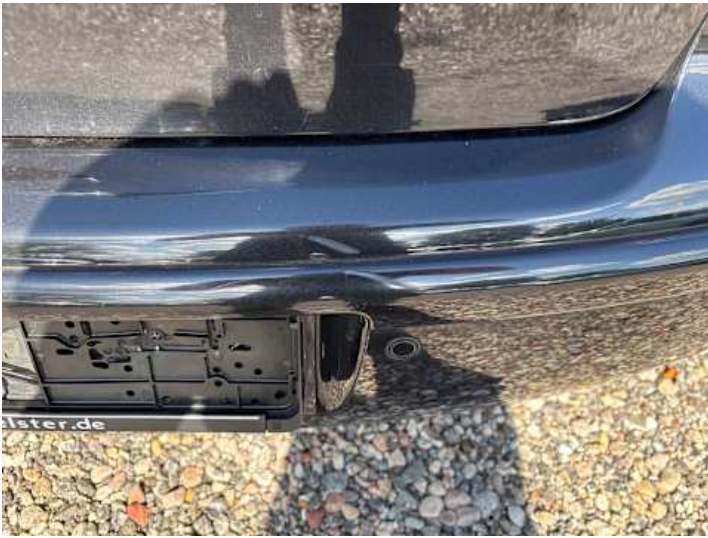
Stoßstange hinten (Kratzer, Lackschaden)

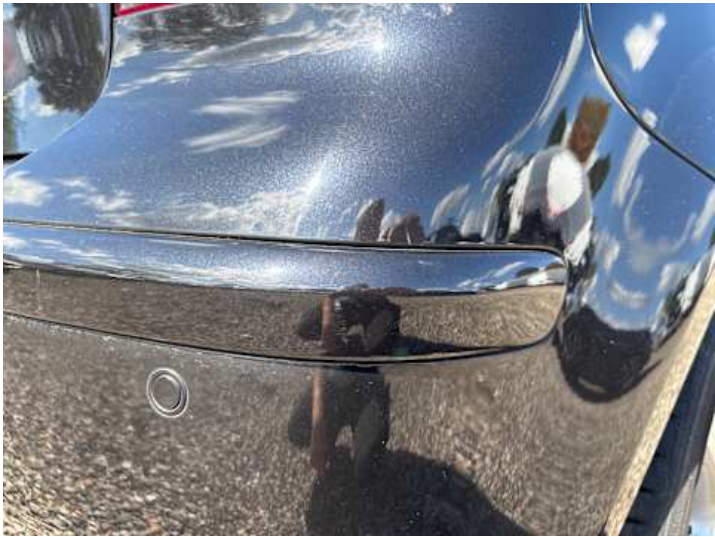
Stoßstange hinten (Kratzer, Lackschaden)

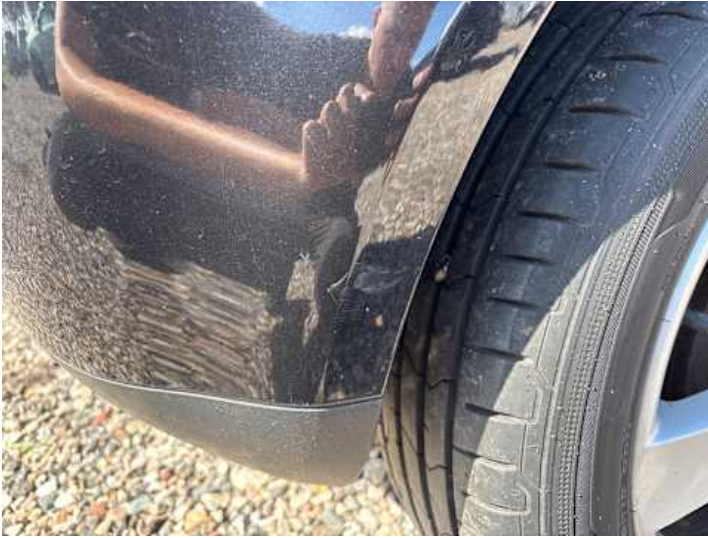
Stoßstange hinten (Kratzer, Lackschaden)

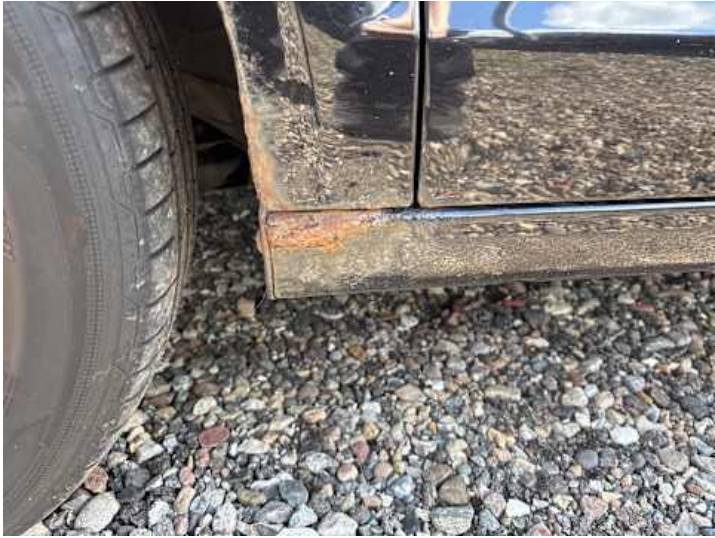
Schweller links (Rost)

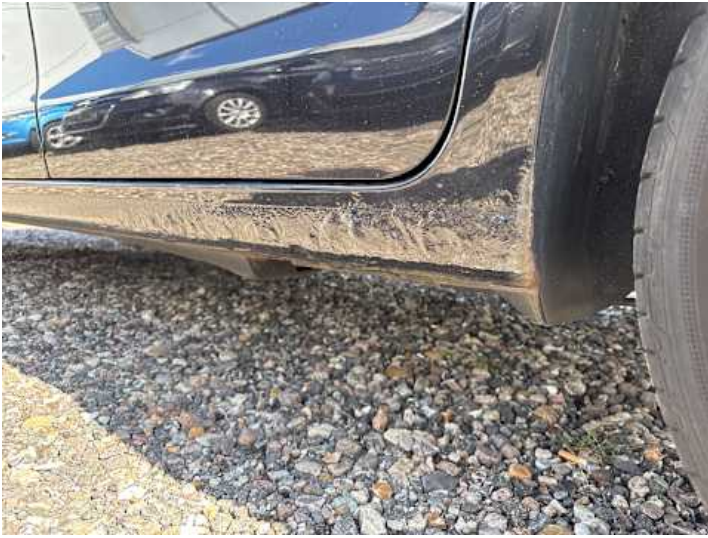
Schweller links (Rost)

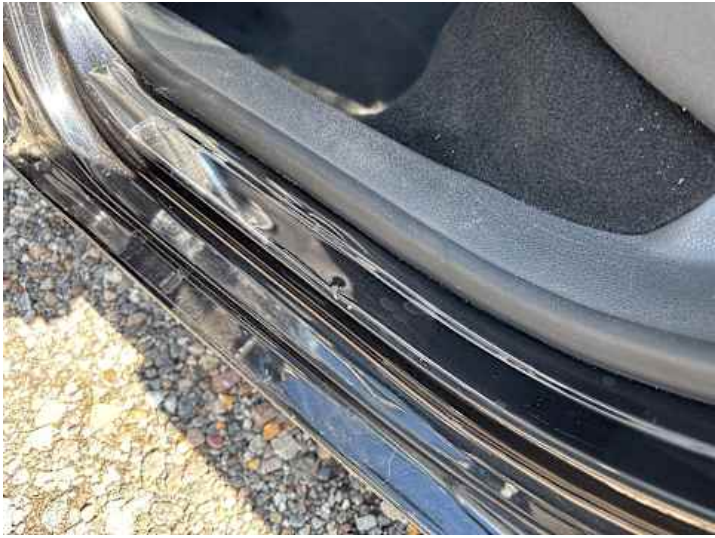
Schweller links (Lackschaden, Delle)

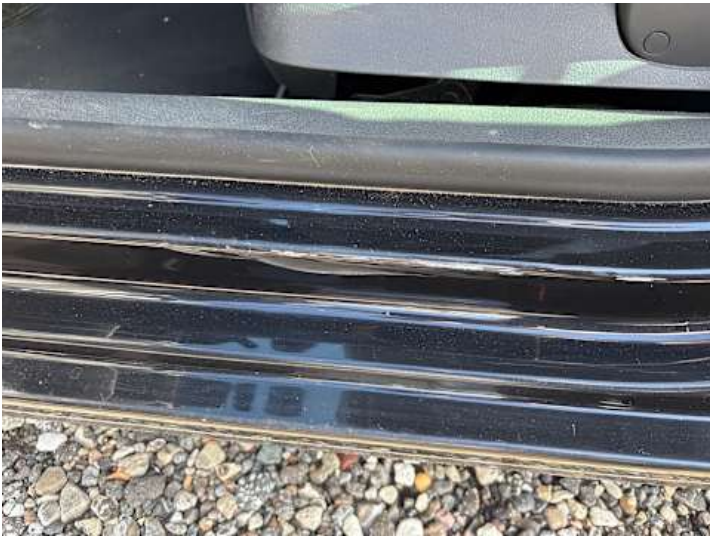
Schweller links (Lackschaden, Delle)

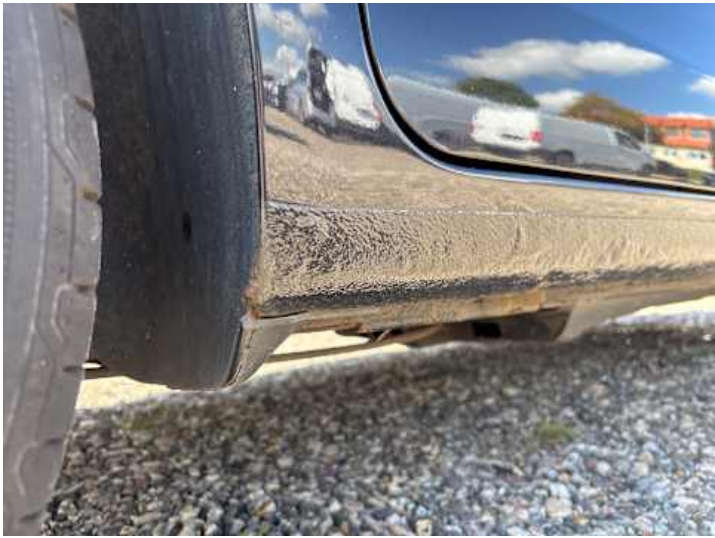
Schweller rechts (Rost)

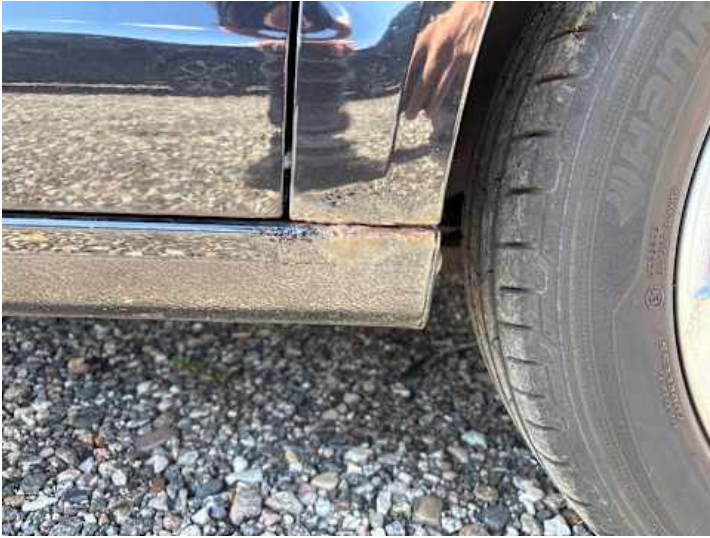
Schweller rechts (Rost)

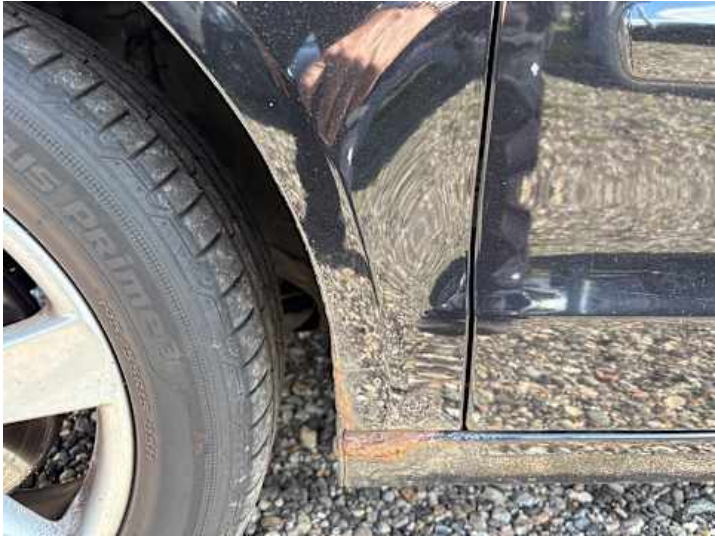
Kotflügel vorne links (Rost)

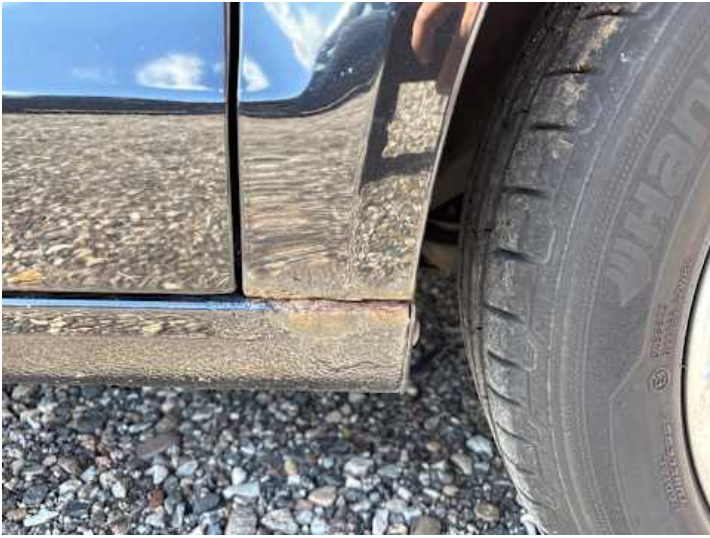
Kotflügel vorne rechts (Rost)

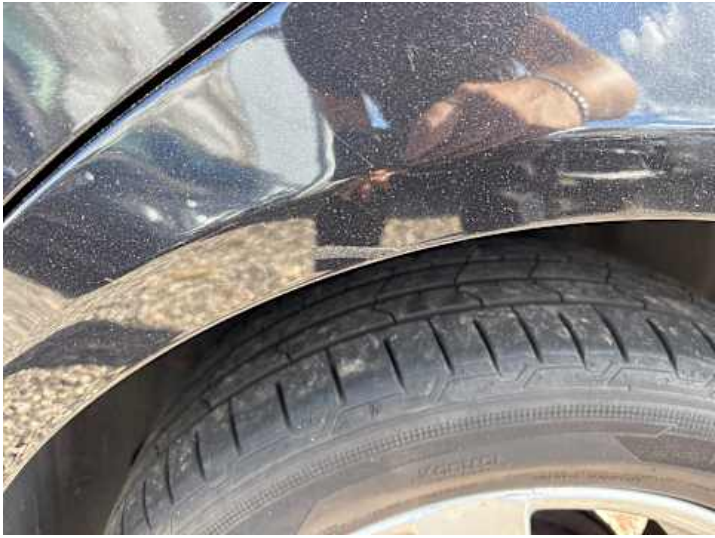
Seitenteil hinten links (Kratzer, Lackschaden)

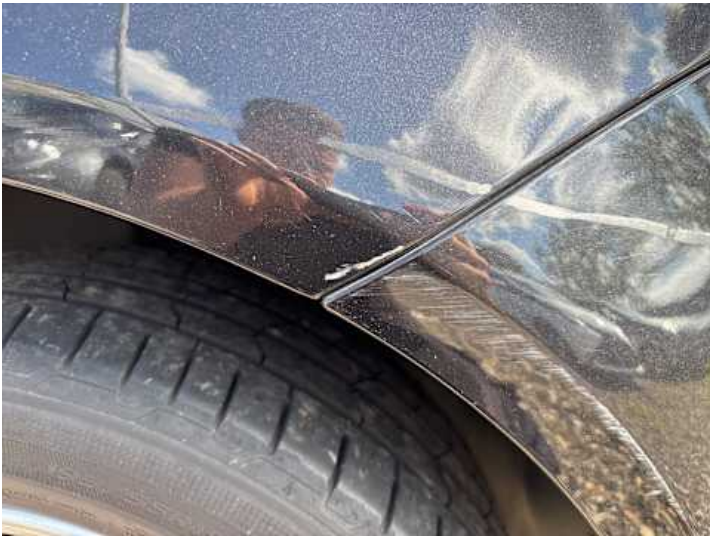
Seitenteil hinten links (Kratzer, Lackschaden)

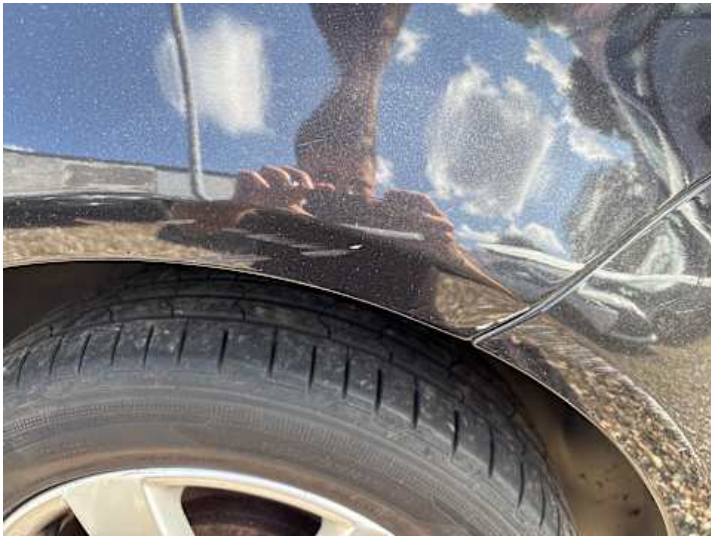
Seitenteil hinten links (Kratzer, Lackschaden)

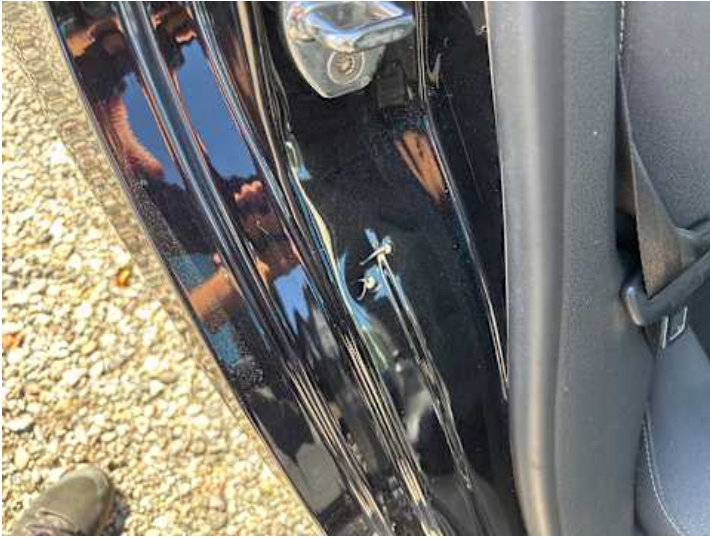
Seitenteil hinten rechts (Lackschaden, Delle)

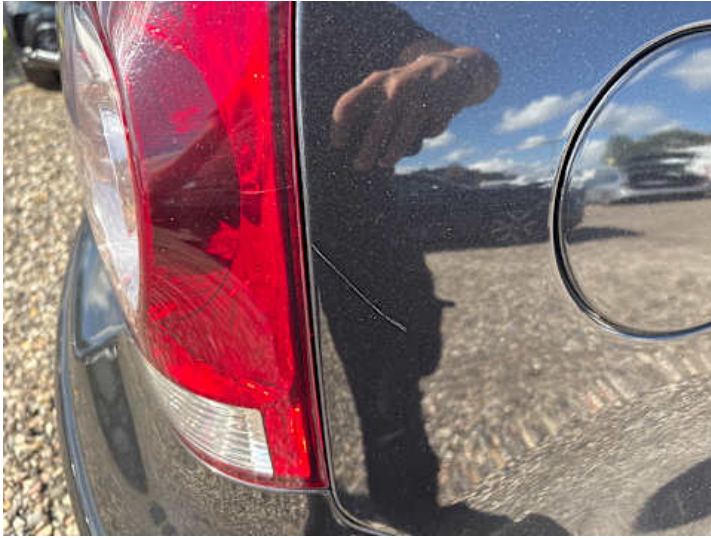
Seitenteil hinten rechts (Kratzer, Delle)

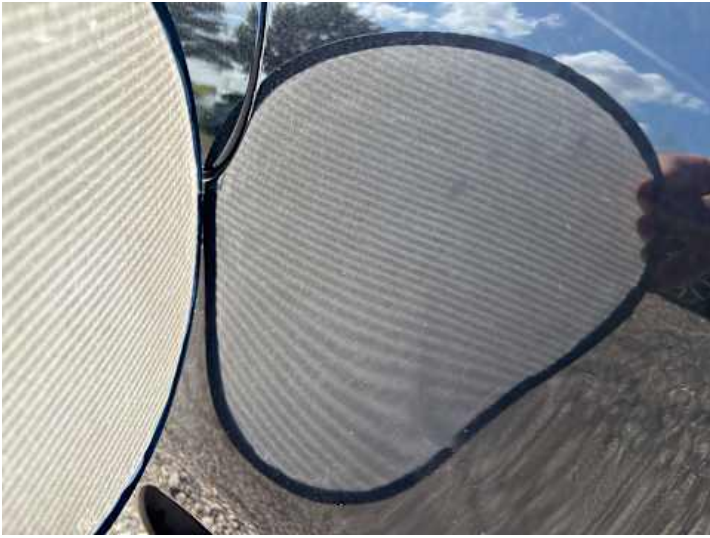
Seitenteil hinten rechts (Kratzer, Delle)

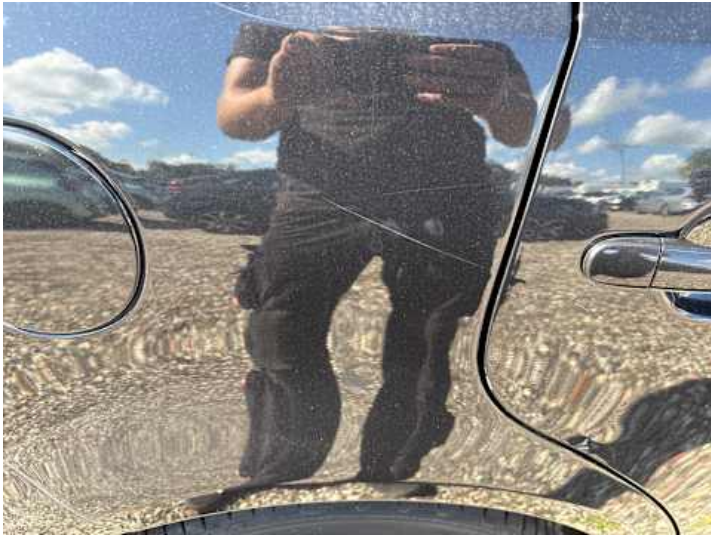
Seitenteil hinten rechts (Kratzer, Delle)

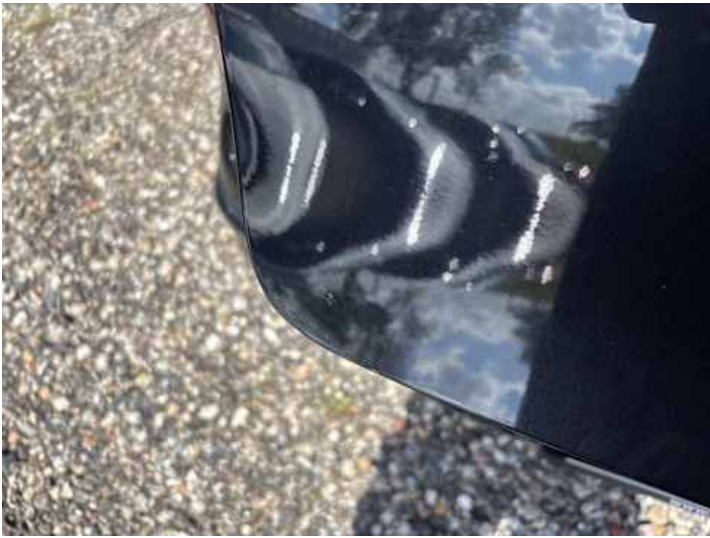
Heckklappe (Delle, Rost, Kratzer)

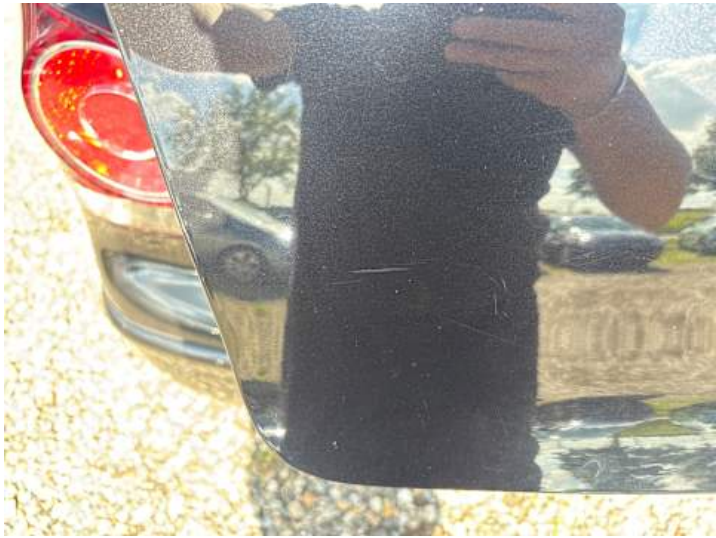
Heckklappe (Delle, Rost, Kratzer)

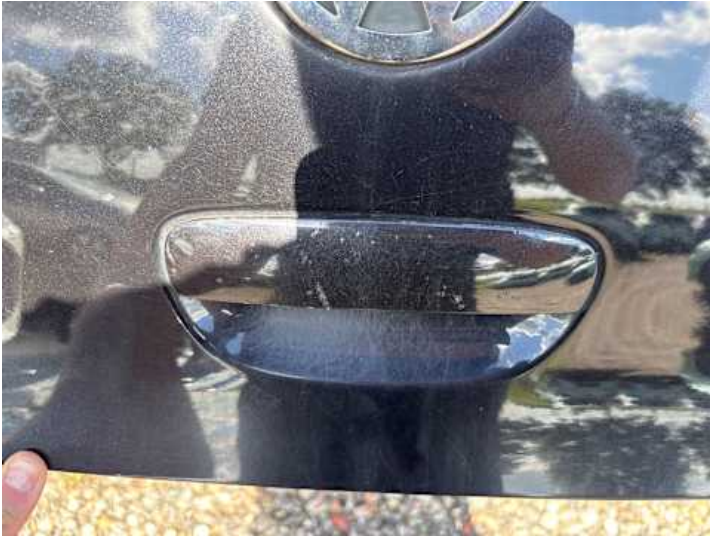
Heckklappe (Delle, Rost, Kratzer)

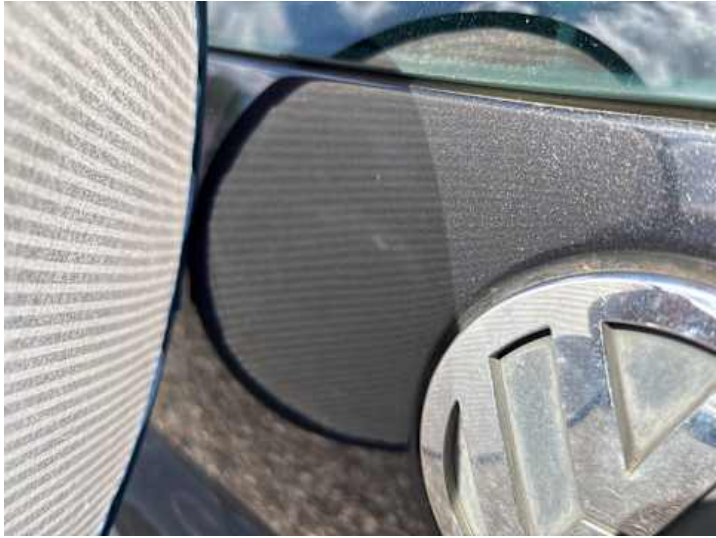
Heckklappe (Delle, Rost, Kratzer)

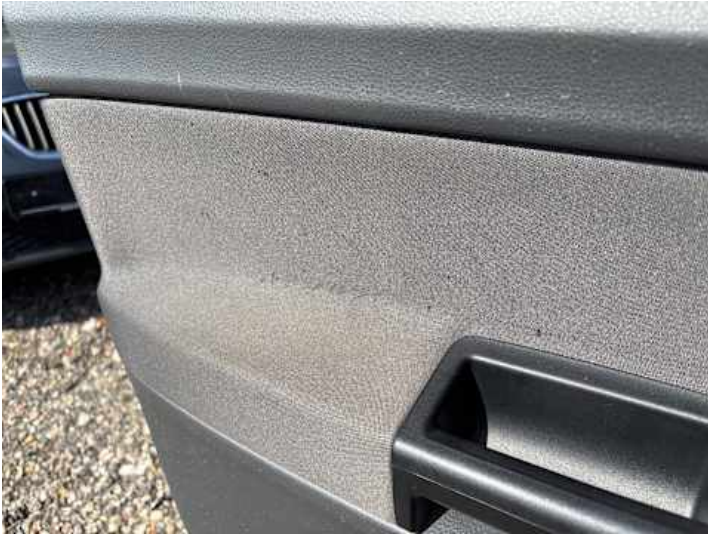
Innenraum (Verschleiß)

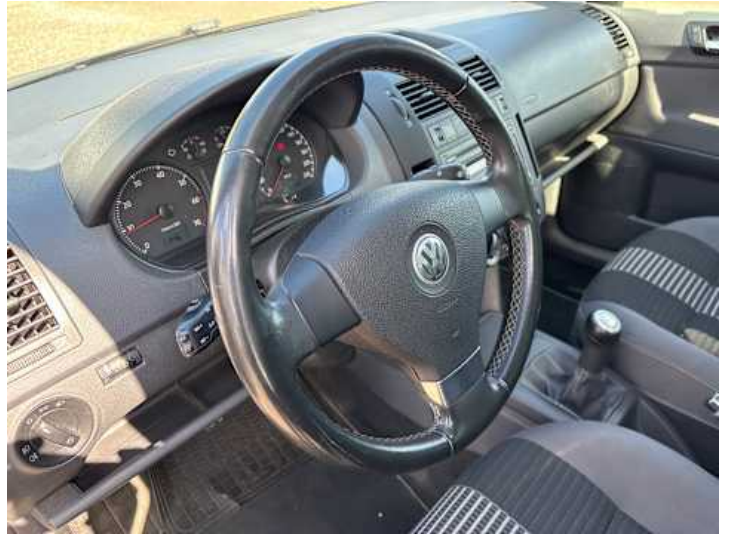
Innenraum (Verschleiß)

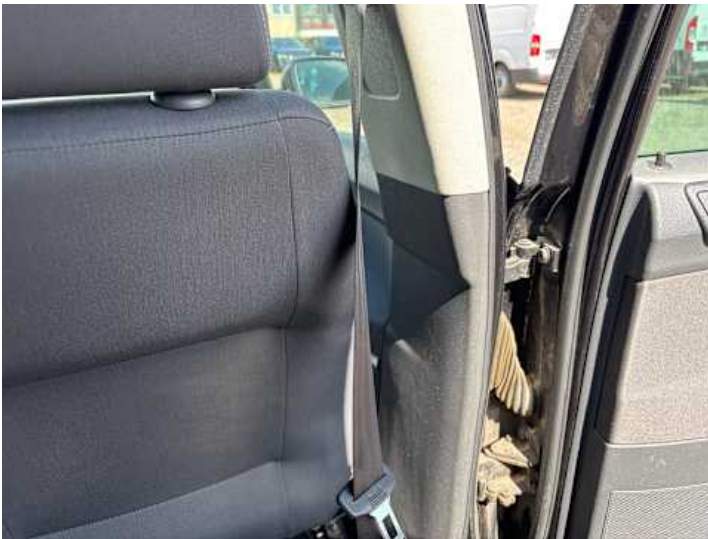
Innenraum (Anderer Schaden): Gurtstrafer defekt
