## Hyundai Tucson Trend 2WD

EZ 10/2016 | Geländewagen | Benzin | Schaltgetriebe | 154.815km

Fahrzeug aufgenommen am: 03.08.2026

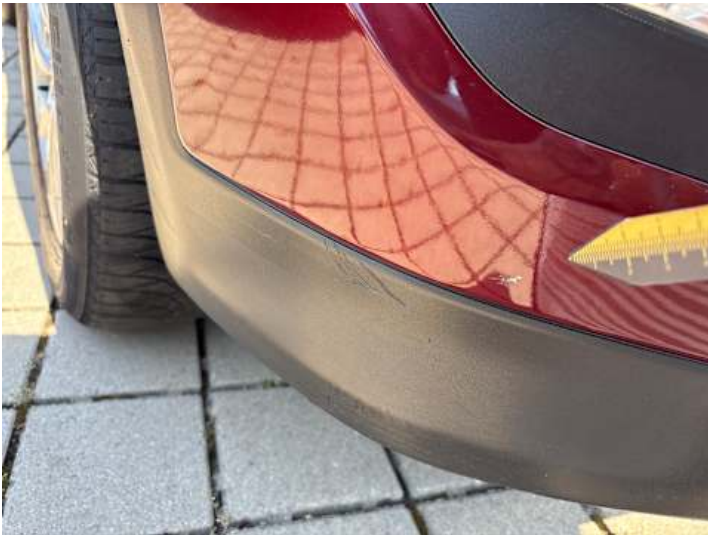
Stoßstange vorne (Kratzer)

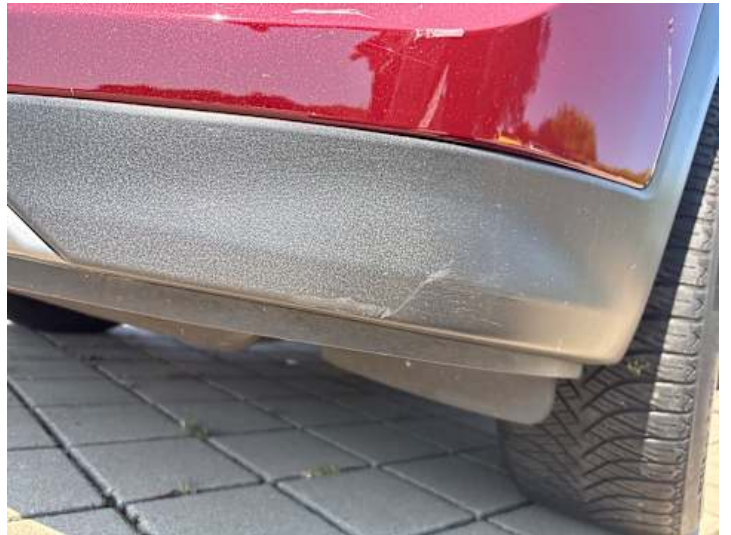
Stoßstange vorne (Kratzer)

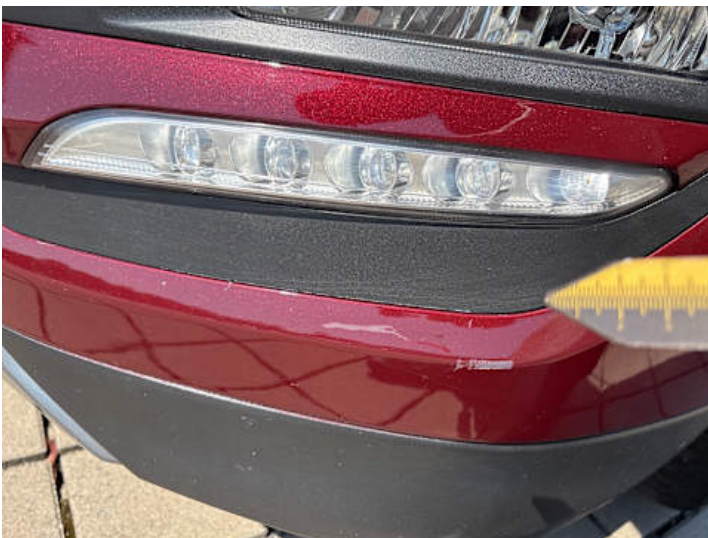
Stoßstange vorne (Kratzer)

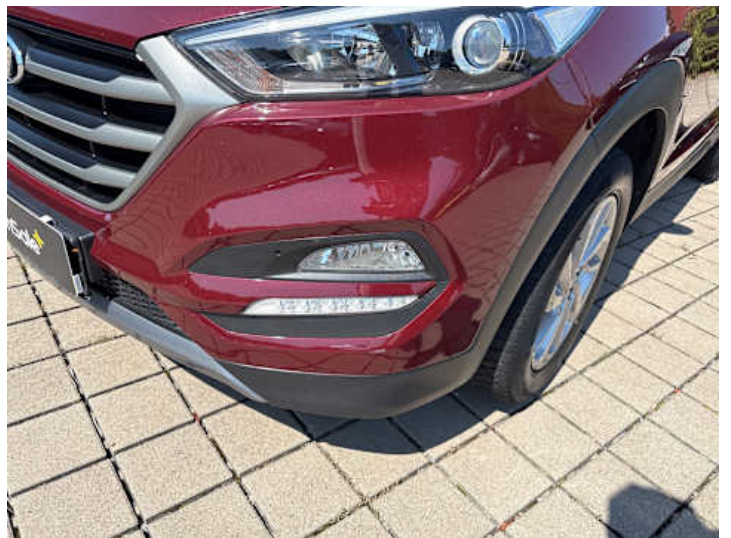
Stoßstange vorne (Kratzer)

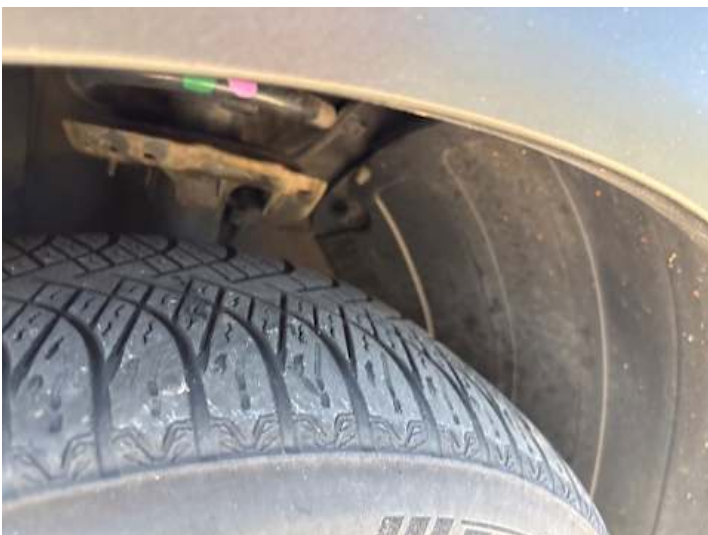
Rad (Ungleichmäßig abgefahren)

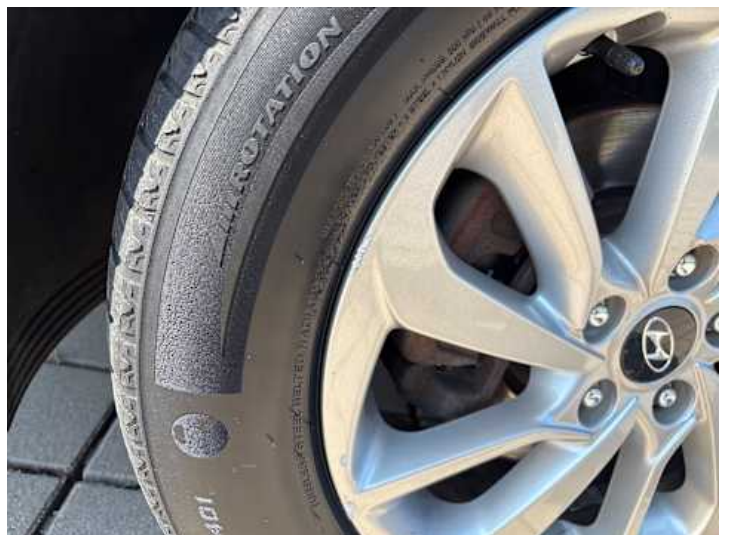
Rad (Kratzer)

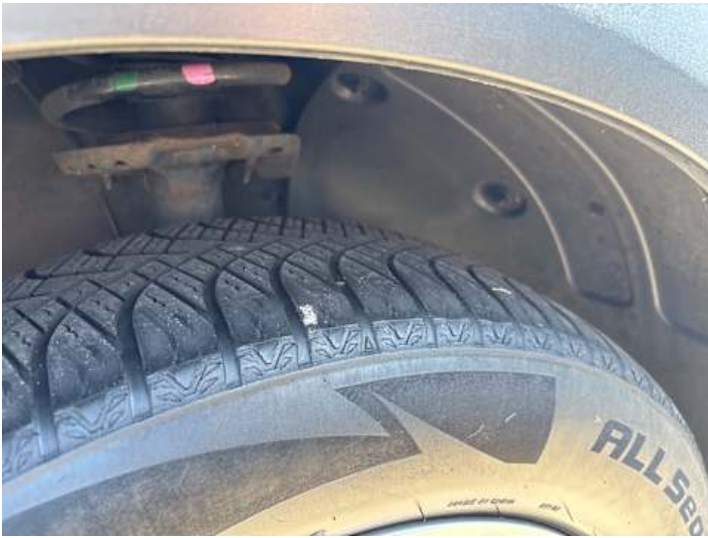
Rad (Ungleichmäßig abgefahren)

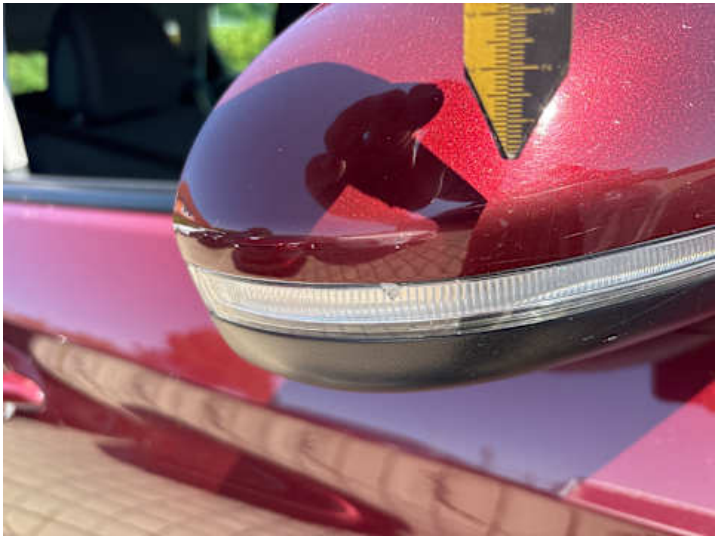
Beifahrertür (Kratzer)

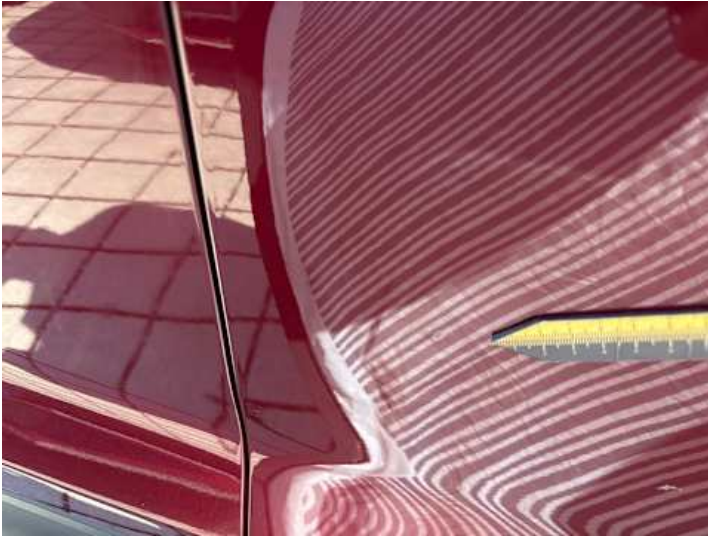
| Fahrzeugteil | Lackschichtdicke (in µm) | Fahrzeugteil | Lackschichtdicke (in µm) |
|---|---|---|---|
| Fahrertür | 110 | Beifahrertür | 180 |

Beifahrertür (Unsachgemäß instand gesetzt)

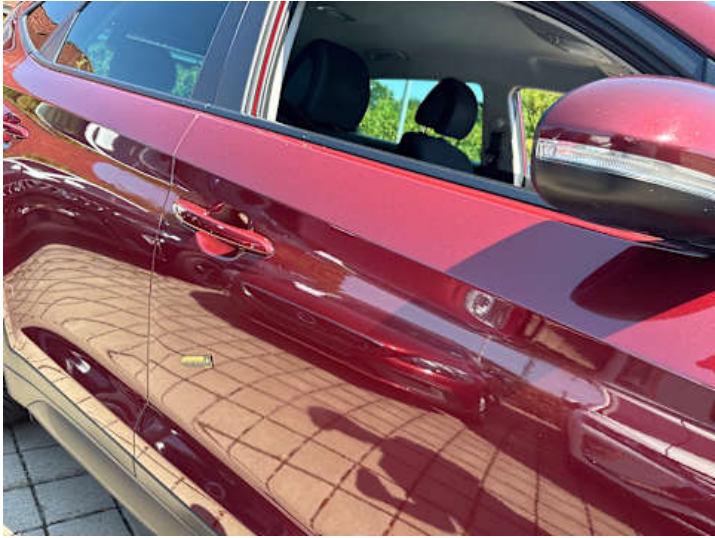
Beifahrertür (Unsachgemäß instand gesetzt)

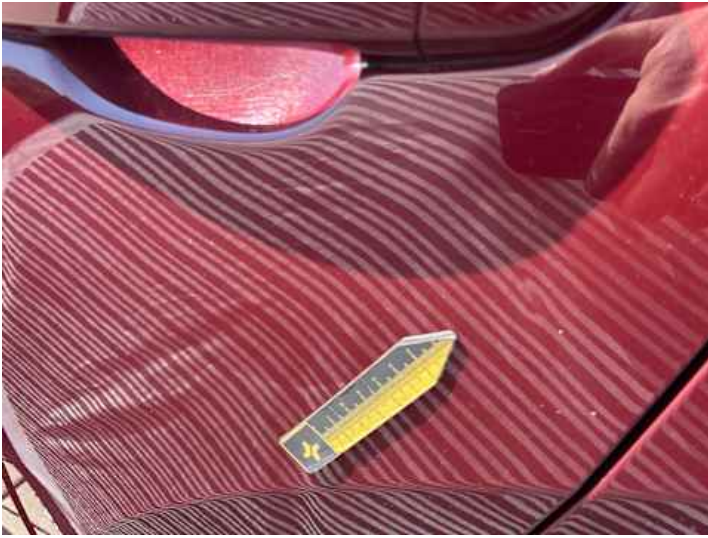
Türe hinten links (Delle)

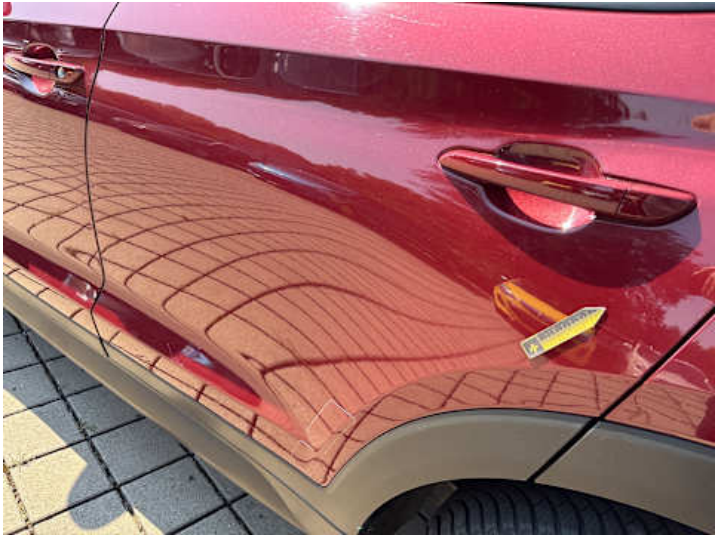
Türe hinten links (Delle)

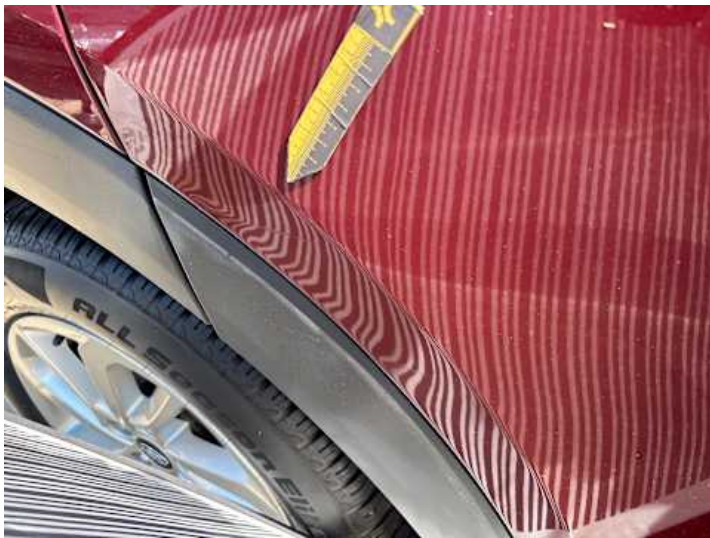
Türe hinten rechts (Verformung)

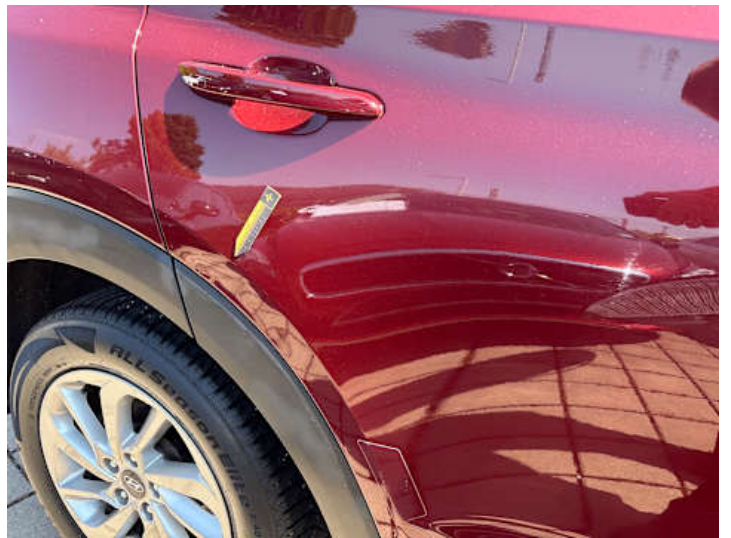
Türe hinten rechts (Verformung)

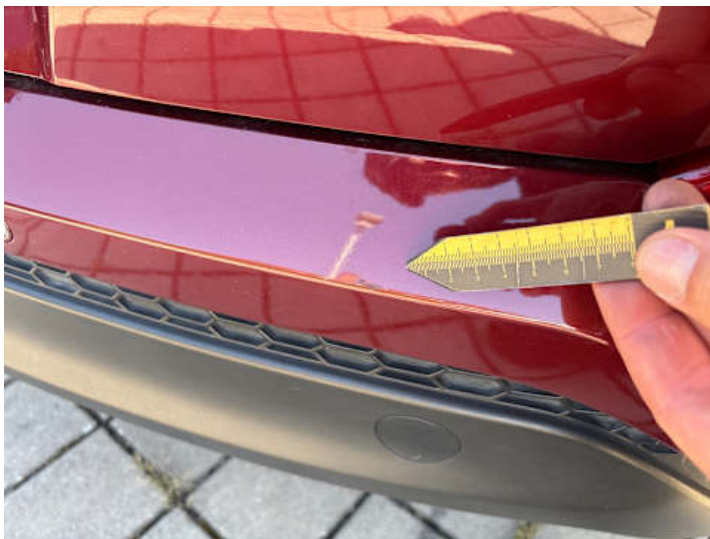
Stoßstange hinten (Kratzer)

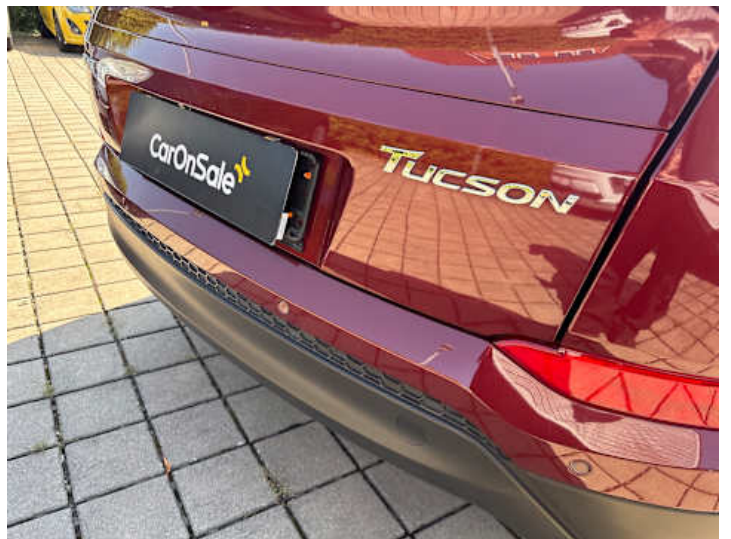
Stoßstange hinten (Kratzer)

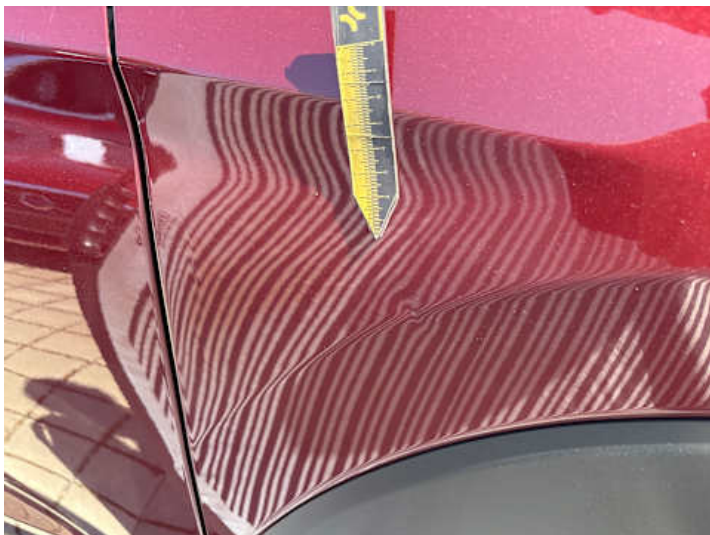
Kotflügel vorne rechts (Delle)

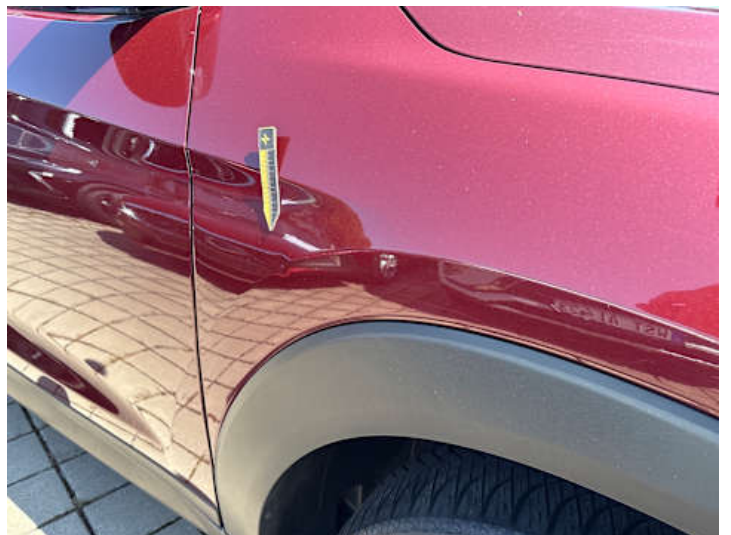
Kotflügel vorne rechts (Delle)

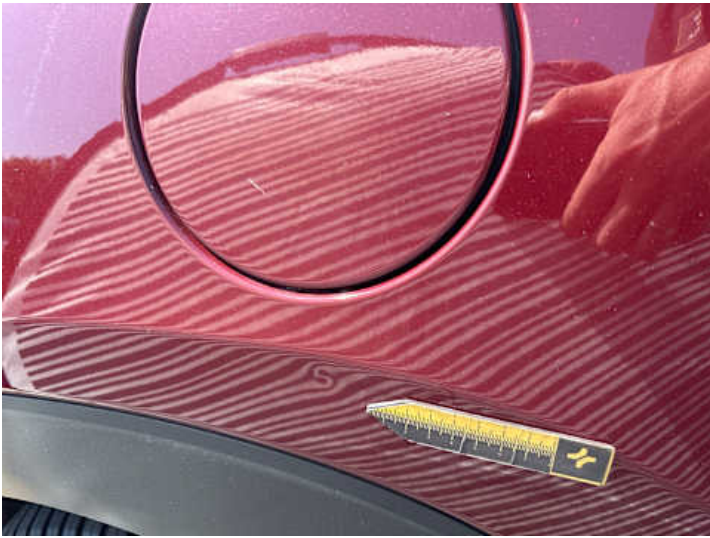
Seitenteil hinten links (Delle)

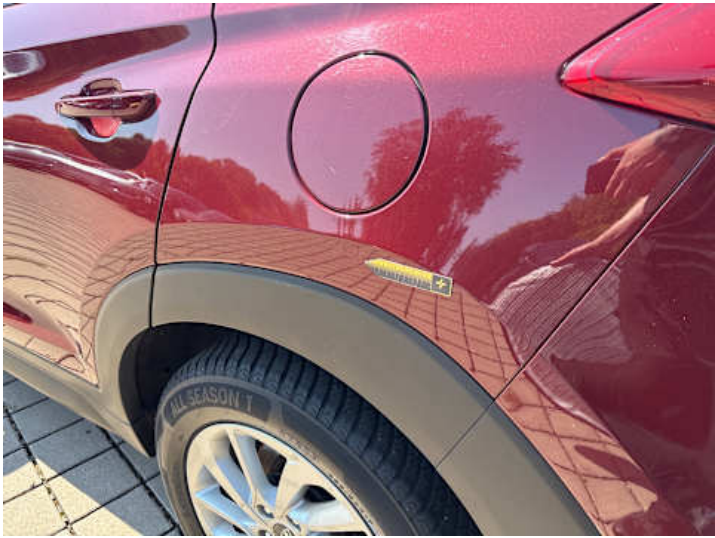
Seitenteil hinten links (Delle)

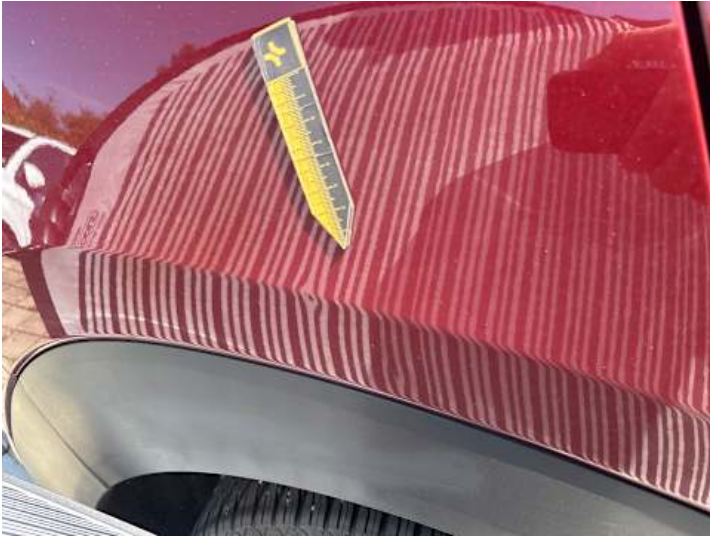
Seitenteil hinten rechts (Delle)

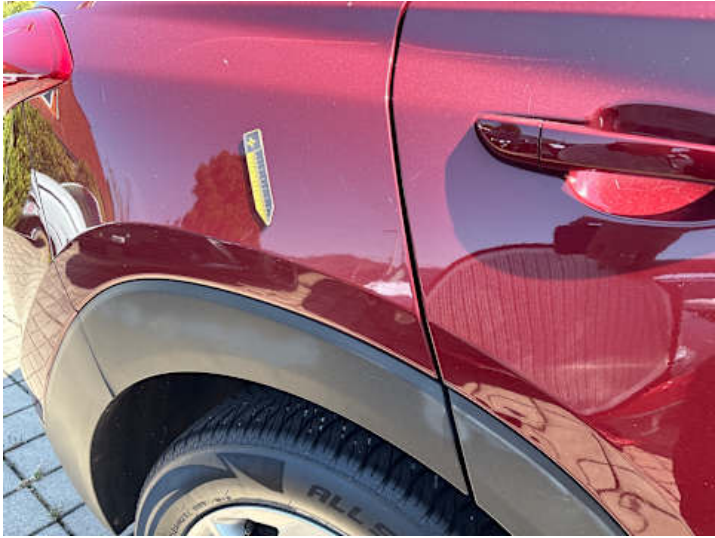
Seitenteil hinten rechts (Delle)

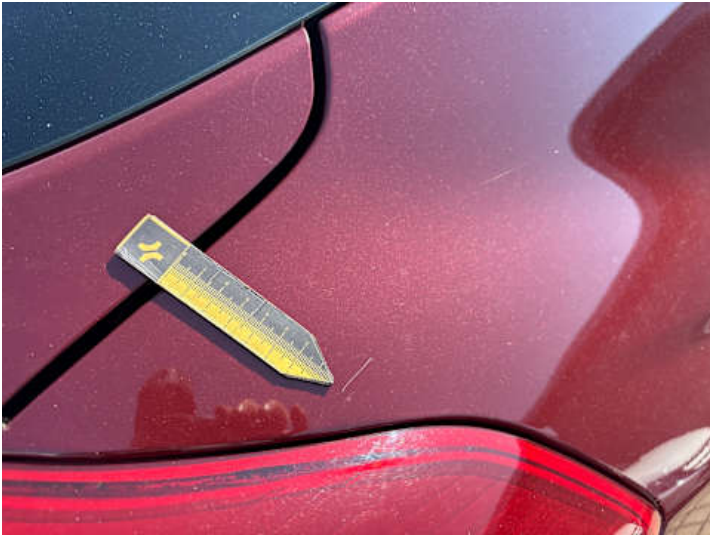
Seitenteil hinten rechts (Kratzer)

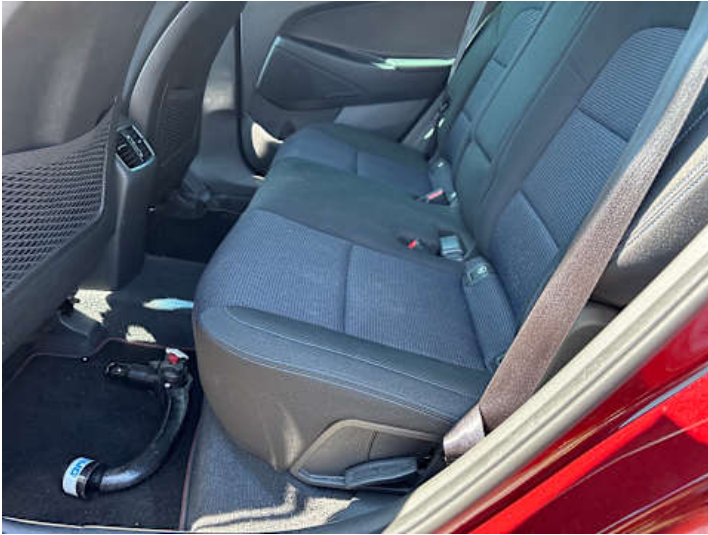
Innenraum (Verschmutzung)

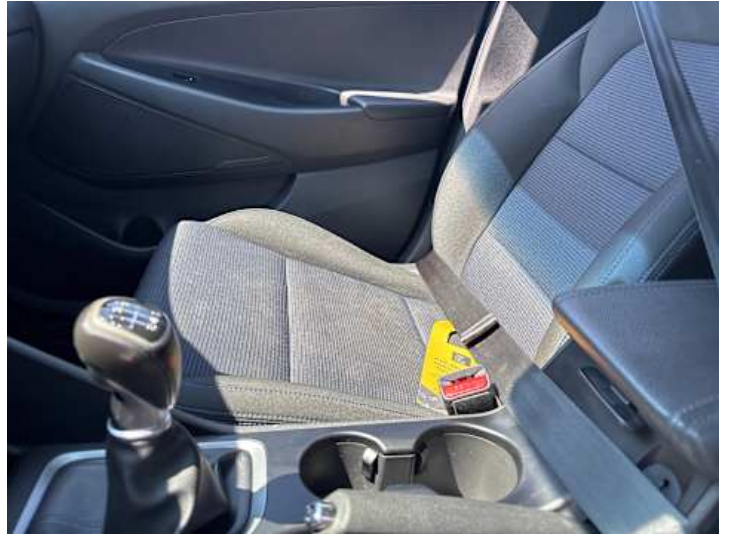
Innenraum (Verschmutzung)

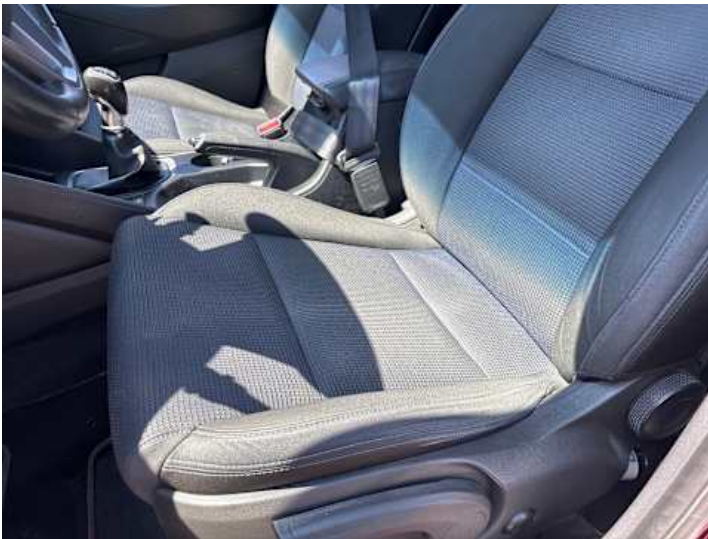
Innenraum (Verschmutzung)

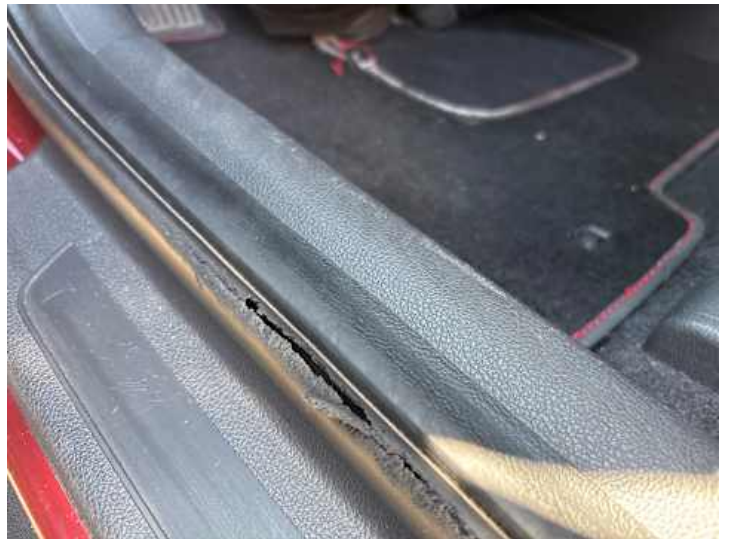
Innenraum (Riss/Bruch)
