## Land Rover Defender 90 E Soft Top

EZ 03/2015 | Geländewagen | Diesel | Schaltgetriebe | 160.656km

Fahrzeug aufgenommen am: 07.08.2026

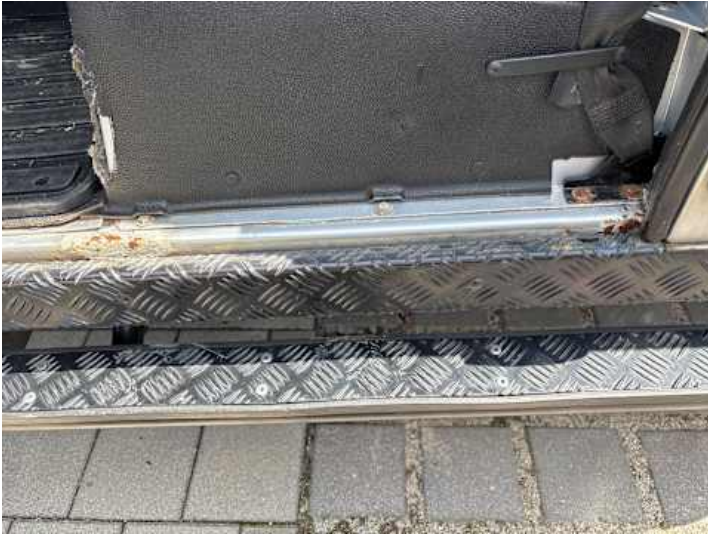
Fahrertür (Rost, Lackschaden)

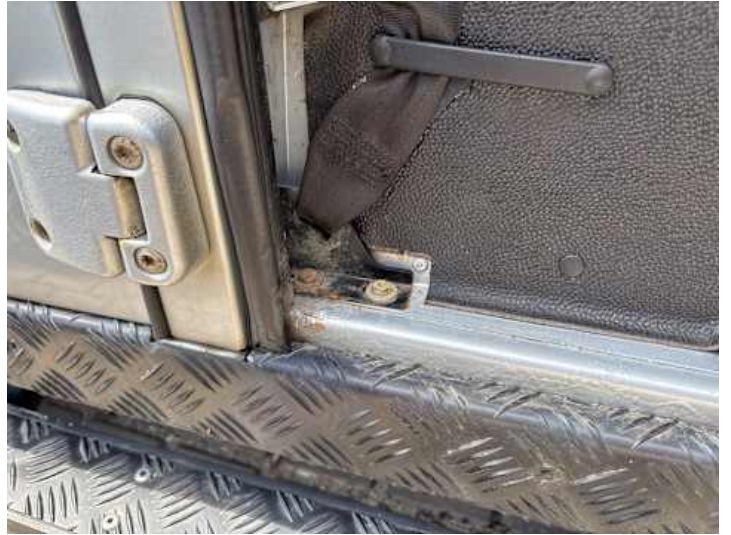
Beifahrertür (Rost, Lackschaden)

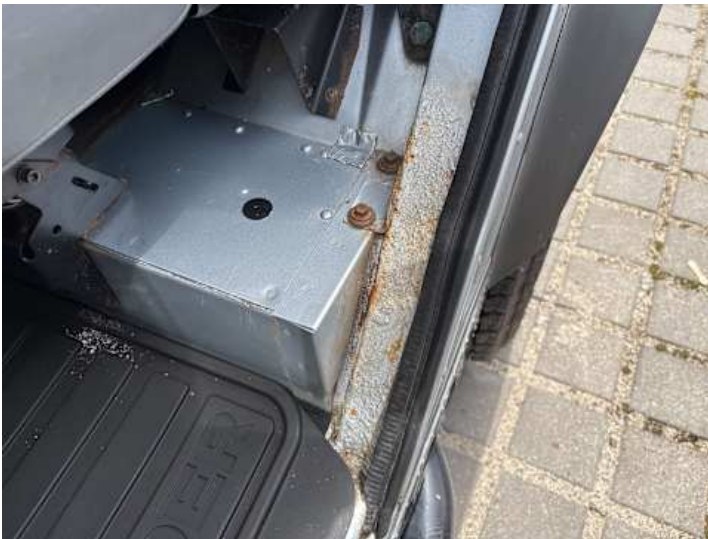
Türe hinten links (Rost, Lackschaden)

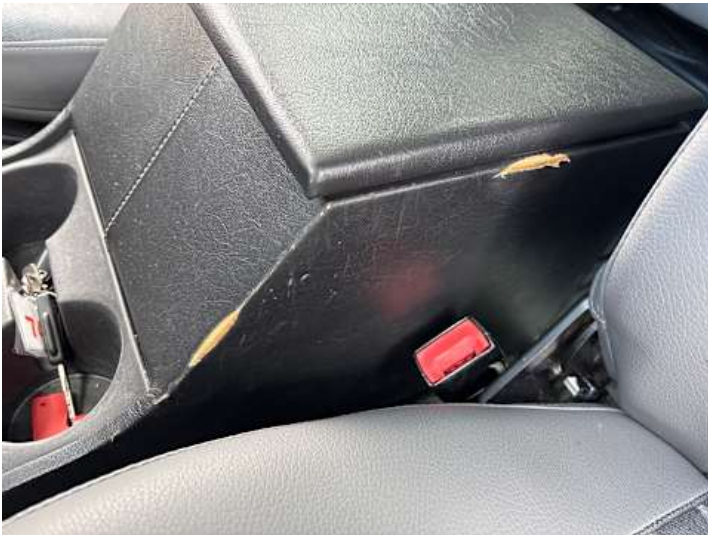
Innenraum (Verschleiß, Riss/Bruch)

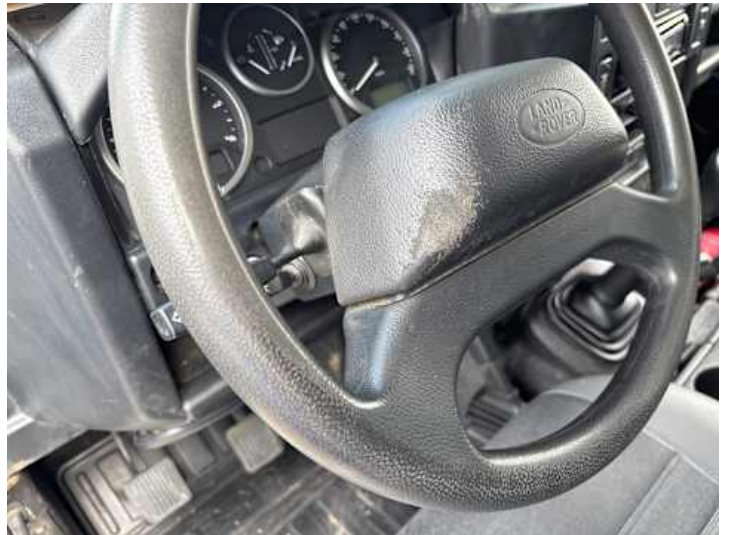
Innenraum (Verschleiß, Riss/Bruch)

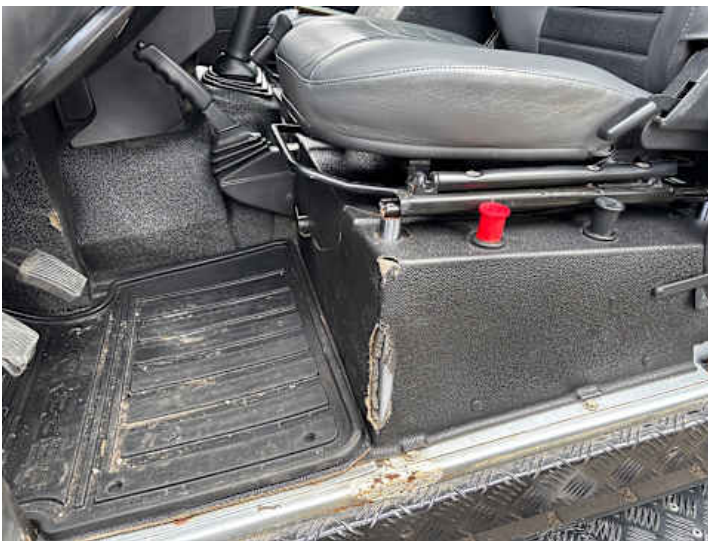
Innenraum (Riss/Bruch)
