# Zustandsbericht Gebrauchtwagen Ankauf

07.08.2026

SONW Fengon

LVZA53P94NC029491

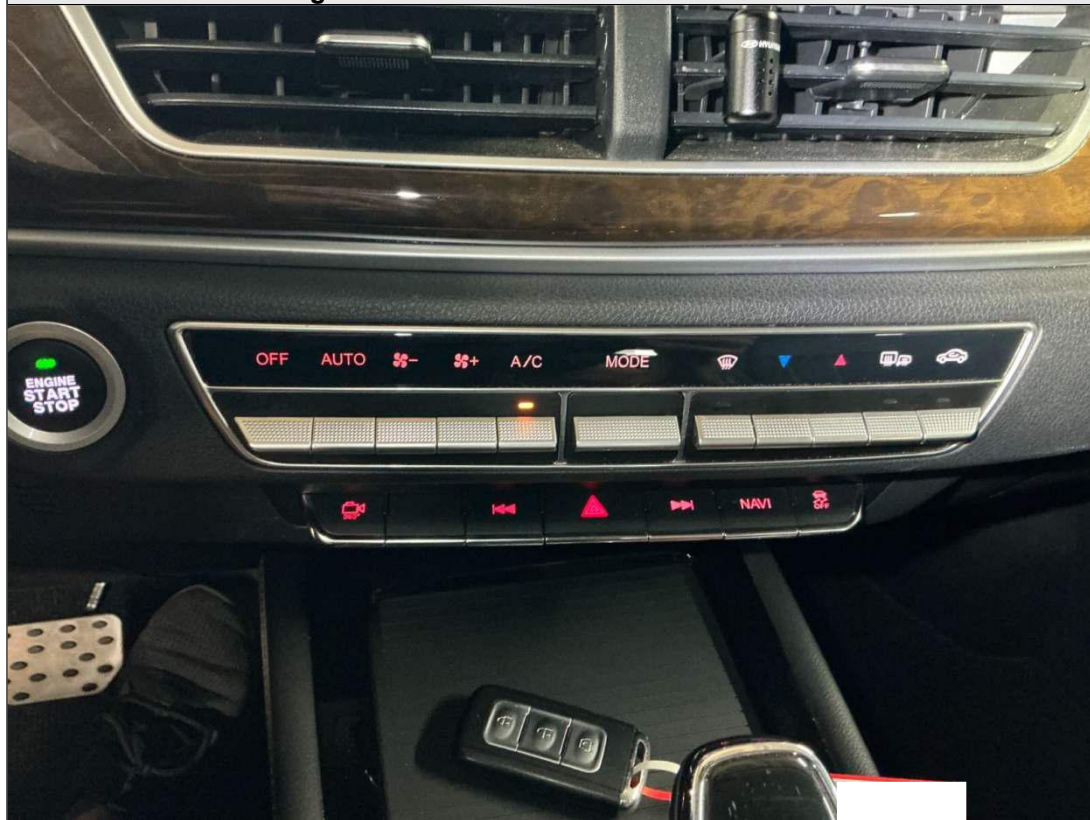
Bild von der Klimaanlage

Klimaanlage geprüft, nicht in Ordnung

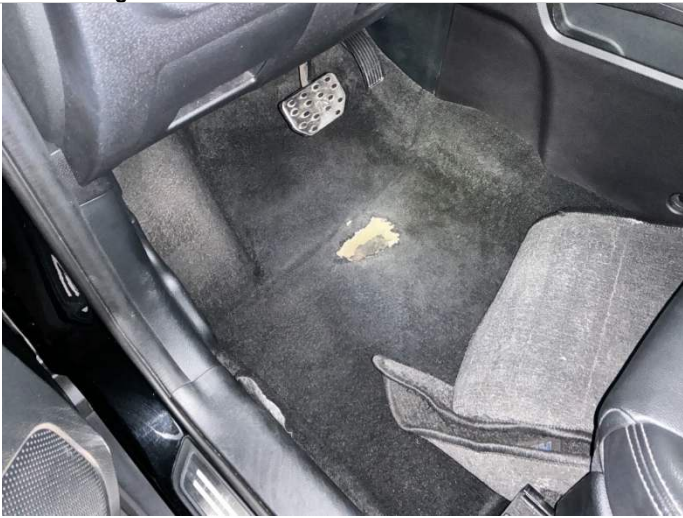
| Feststellungen | Rep. K. | % | Minderwert |
|---|---|---|---|
| <p data-bbox="204 853 571 875">Teppich Fahrerfußraum beschädigt.</p> | 0,00 € | 100 % | 0,00 € |

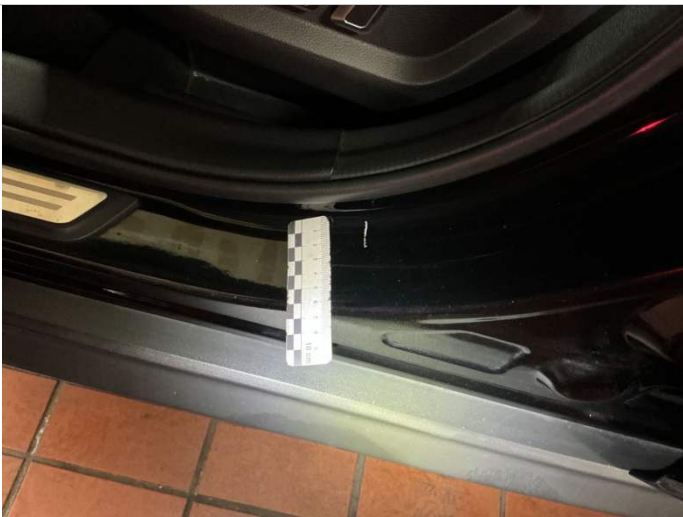
| Feststellungen | Rep. K. | % | Minderwert |
|---|---|---|---|
| <p data-bbox="204 1424 480 1447">Einstieg vorn links Kratzer.</p> | 0,00 € | 100 % | 0,00 € |

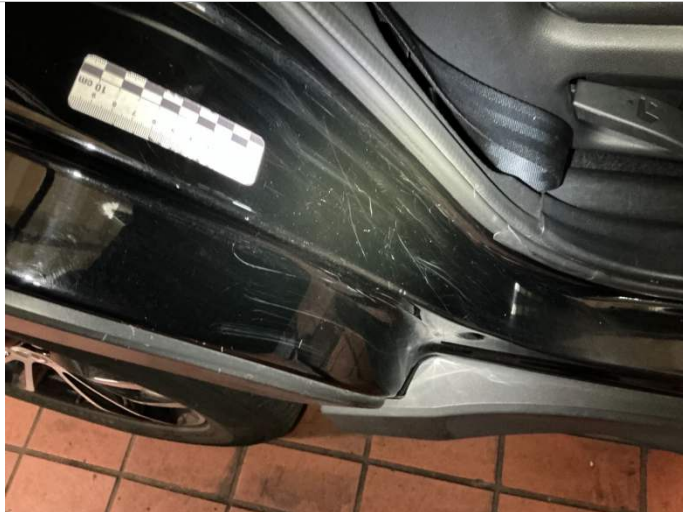
**Einstieg hinten rechts Kratzer.**

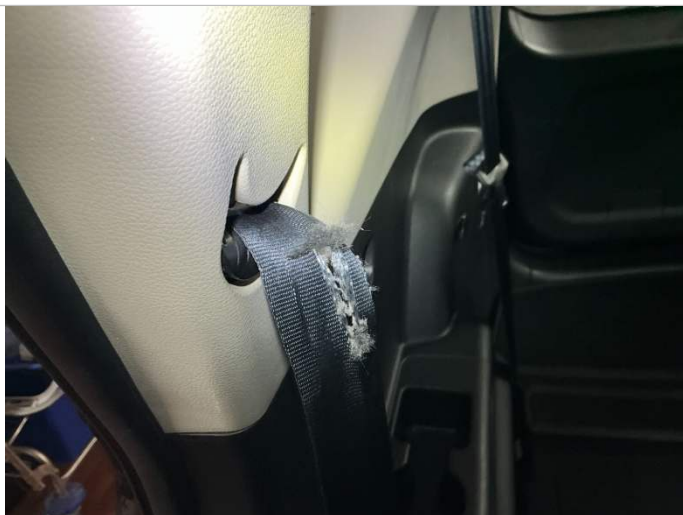
**Sicherheitsgurt hinten rechts beschädigt.**

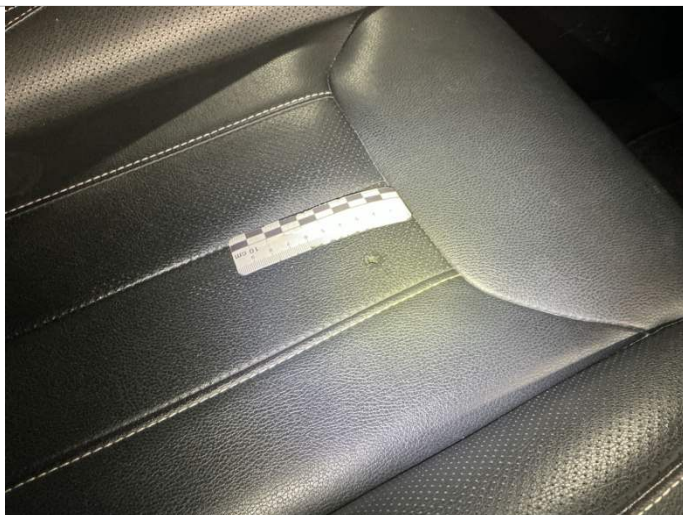
**Beifahrersitz Brandloch.**

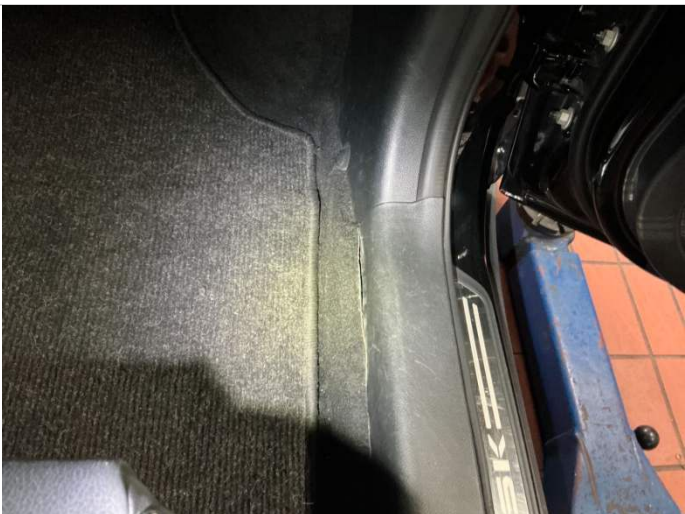
| <p>Teppich Beifahrerfußraum lose.</p> | 0,00 € | 100 % | 0,00 € |

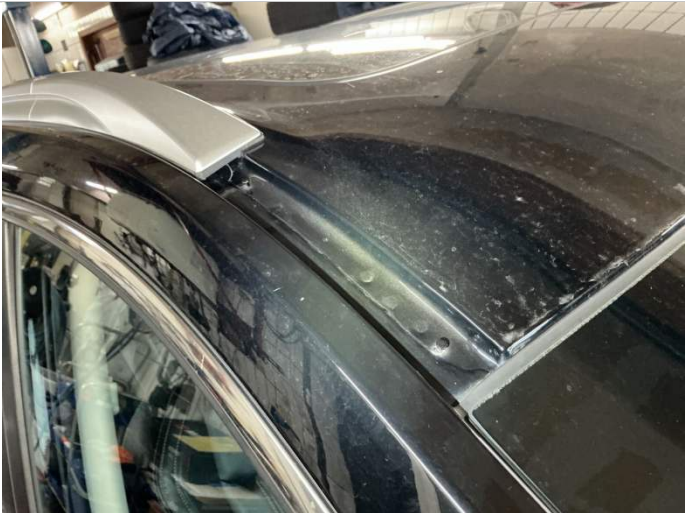
| <p>Blende Dachreling rechts fehlt.</p> | 0,00 € | 100 % | 0,00 € |

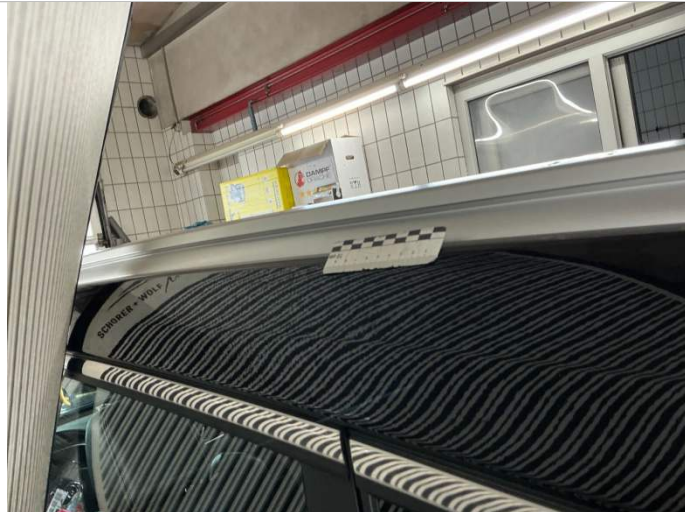
**Dachholm links Dellen.**

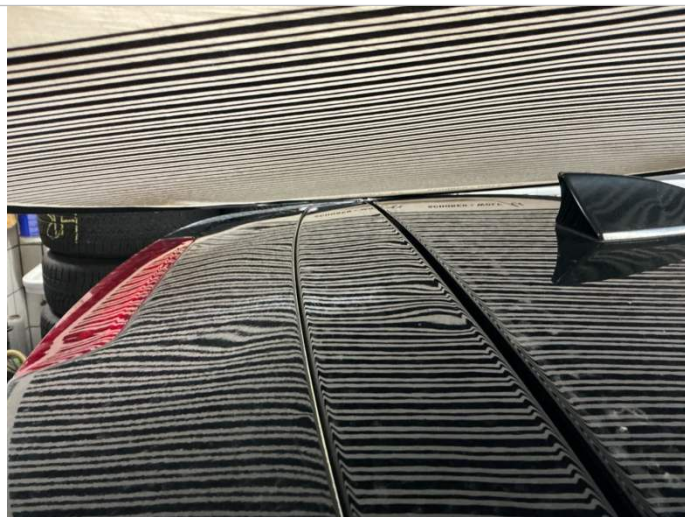
**Heckklappe oberhalb Dellen.**

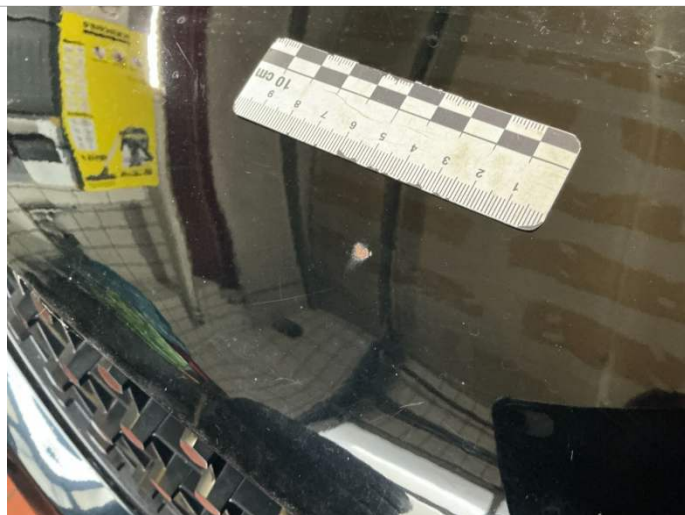
**Motorhaube Kratzer und Lackbeschädigung mit Rostbildung.**

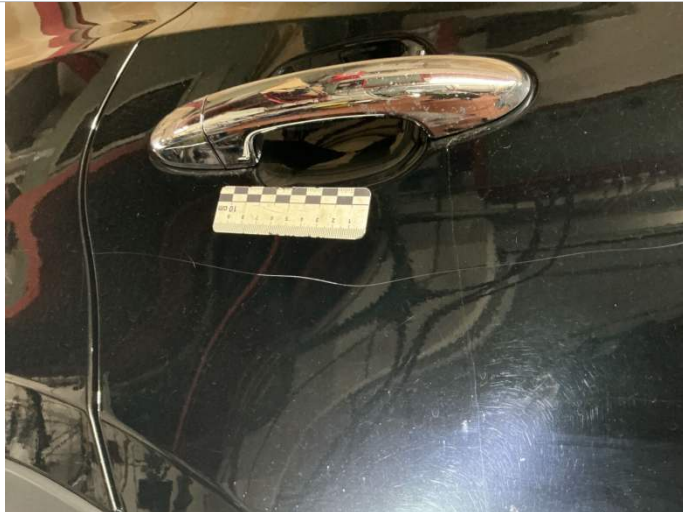
**Türe hinten rechts Kratzer.**

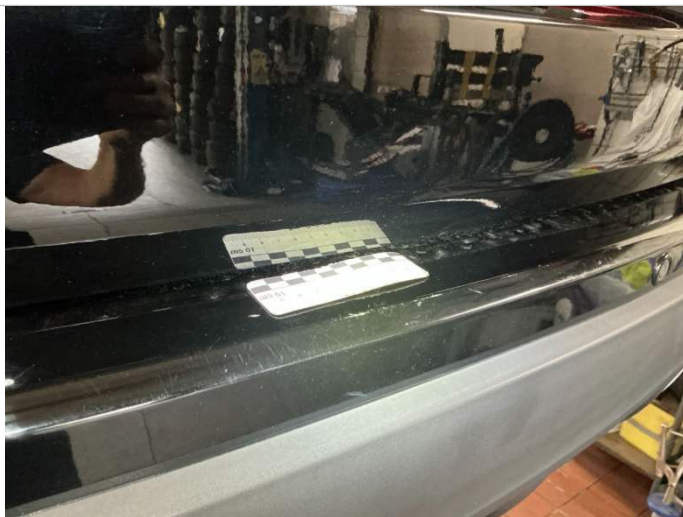
**Stoßfänger hinten Kratzer.**

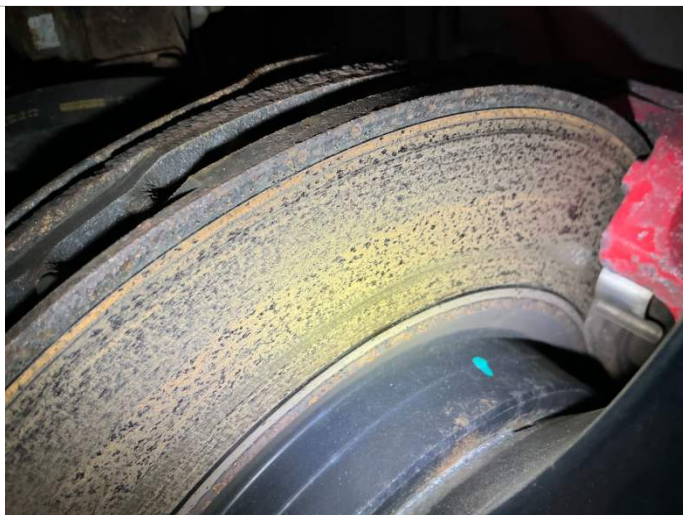
**Bremsscheiben vorn Tragbild mangelhaft.**

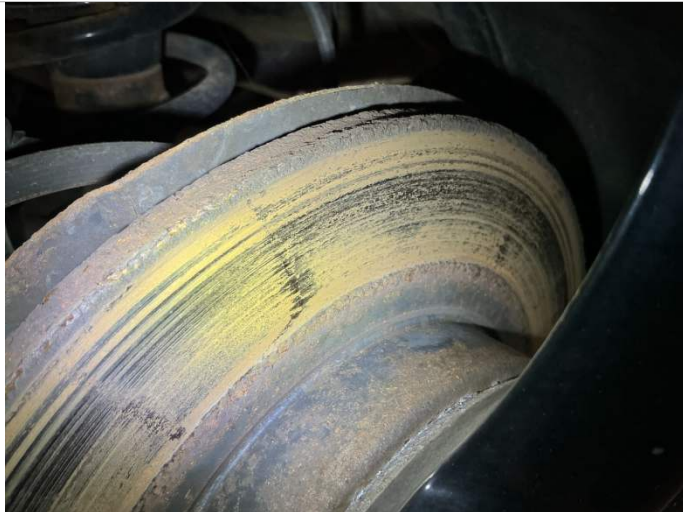
Bremsscheiben hinten Tragbild mangelhaft.

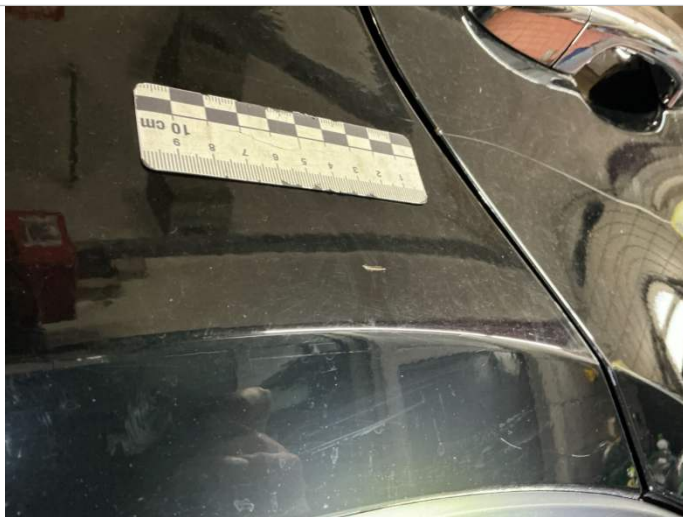
Seitenwand rechts Kratzer.

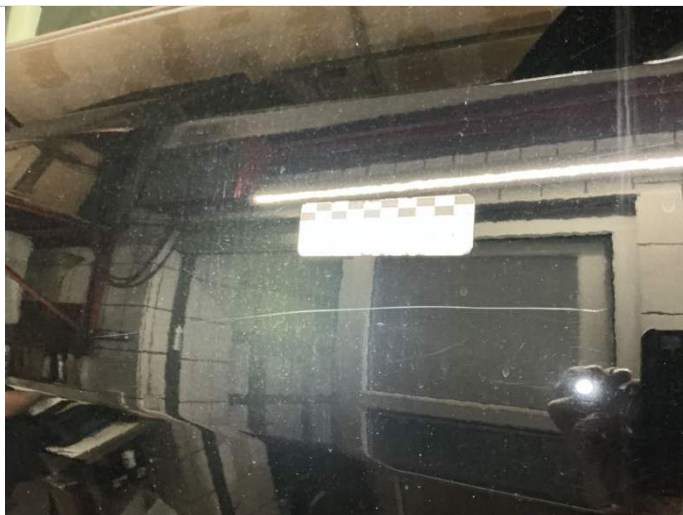
Beifahrertüre Kratzer.

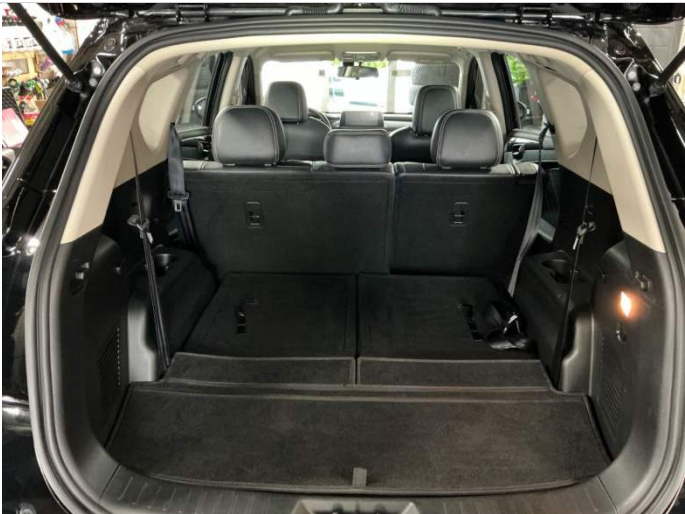
| <p>Kofferraumabdeckung nicht vorhanden.</p> | 0,00 € | 100 % | 0,00 € |
