## Opel Astra Exklusiv

EZ 03/2016 | Kombi | Diesel | Schaltgetriebe | 218.658km  
Besteuerung: Differenzbesteuert (§25a UStG)  
Fahrzeugstandort: 24\*\*\*  
Fahrzeug aufgenommen am: 24.07.2026

# Hinweise zum Zustandsbericht

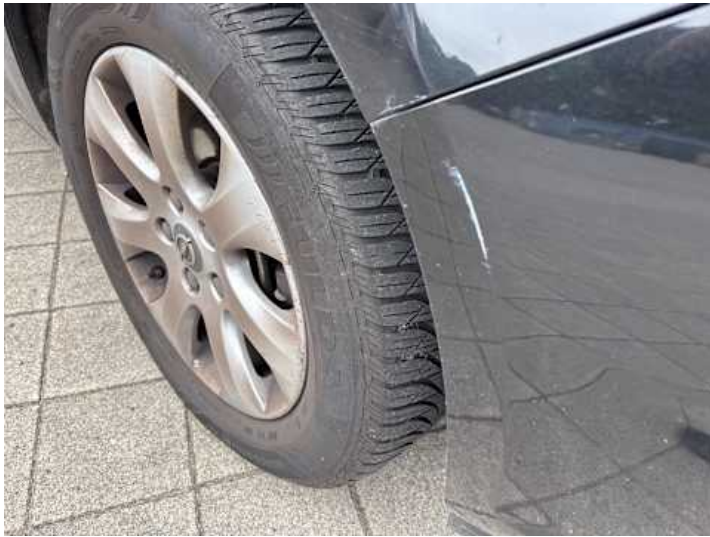
Stoßstange vorne (Kratzer)

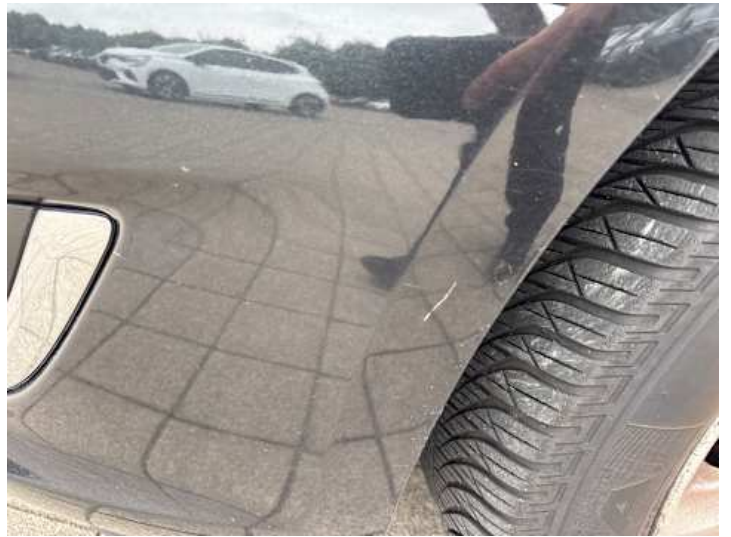
Stoßstange vorne (Kratzer)

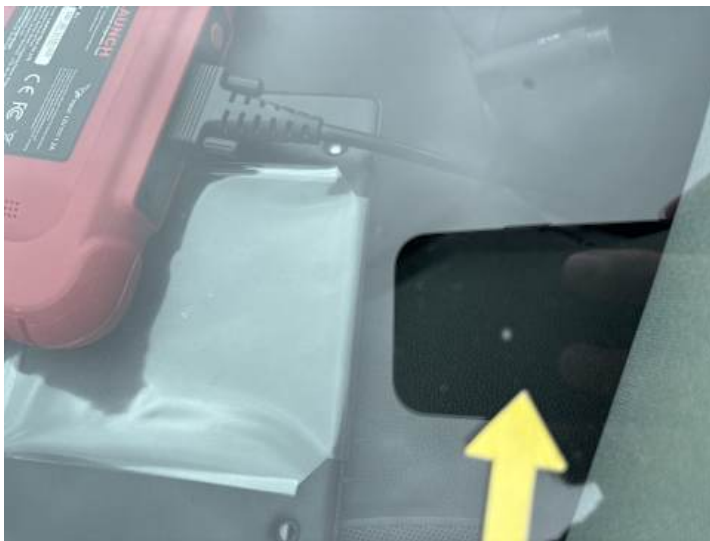
Windschutzscheibe (Steinschlag)

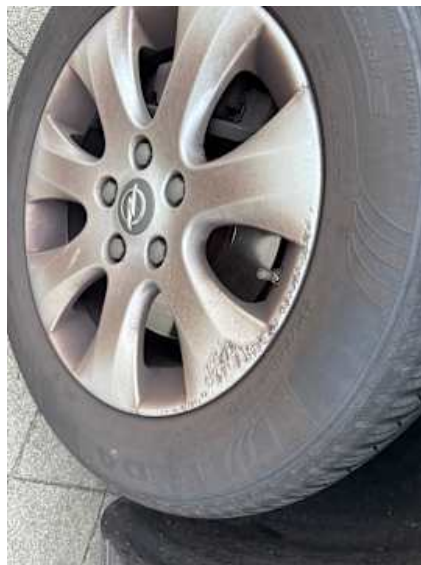
Rad (Kratzer)

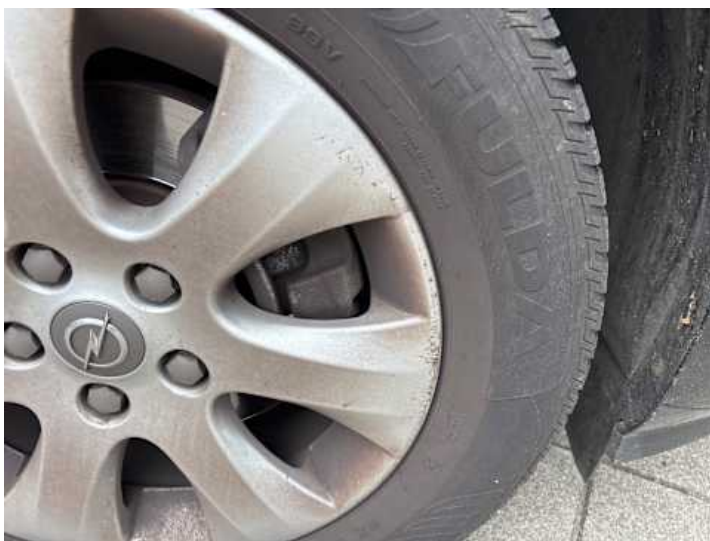
Rad (Kratzer)

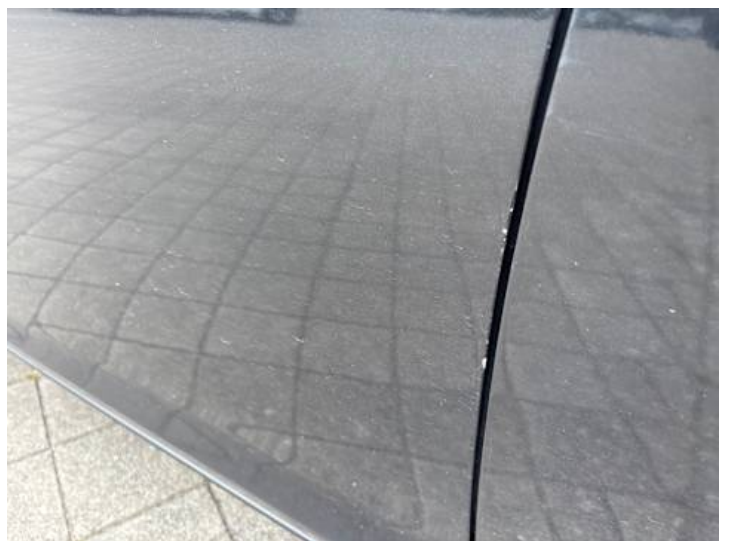
| Fahrzeugteil | Lackschichtdicke (in µm) | Fahrzeugteil | Lackschichtdicke (in µm) |
|---|---|---|---|
| Fahrertür | 265 | Beifahrertür | 135 |

Fahrtür (Kratzer)

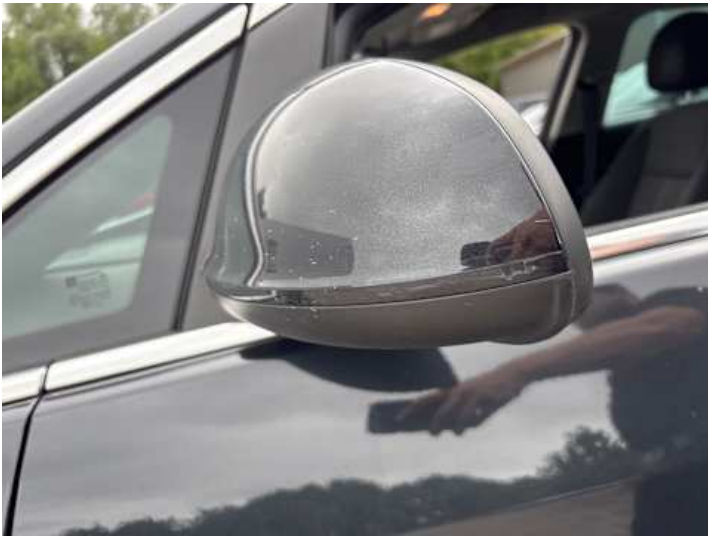
Fahrentür (Kratzer)

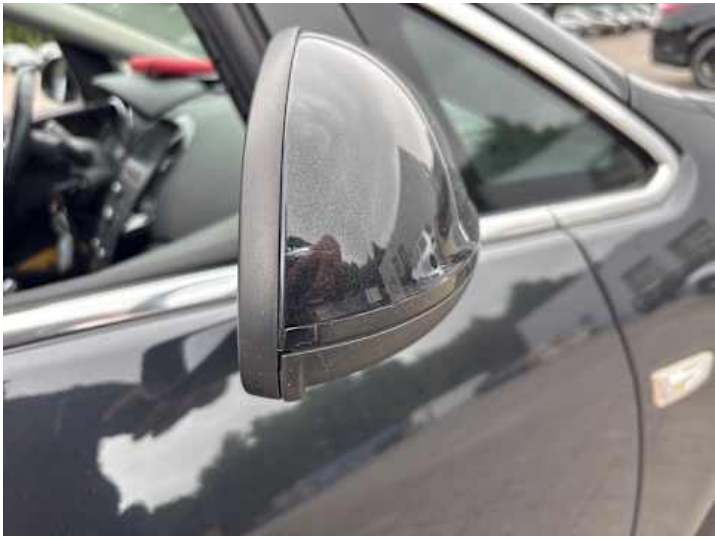
Beifahrtür (Kratzer)

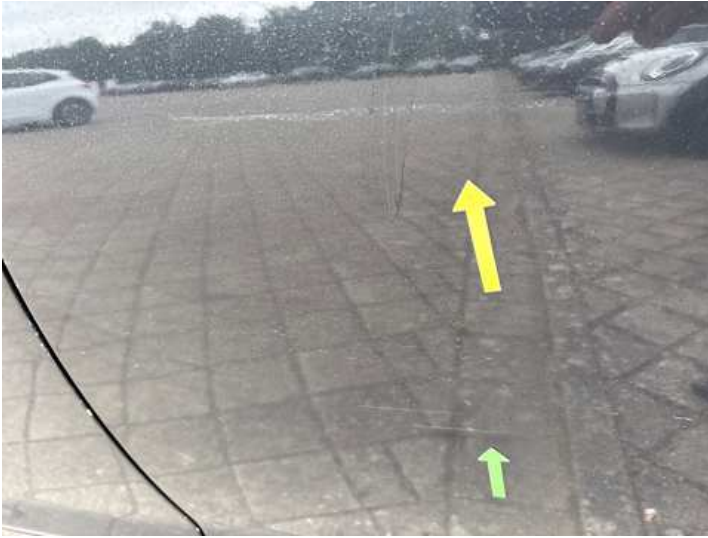
| Fahrzeugteil | Lackschichtdicke (in µm) | Fahrzeugteil | Lackschichtdicke (in µm) |
|---|---|---|---|
| Türe hinten links | 300 | Türe hinten rechts | 125 |

Türe hinten links (Kratzer)

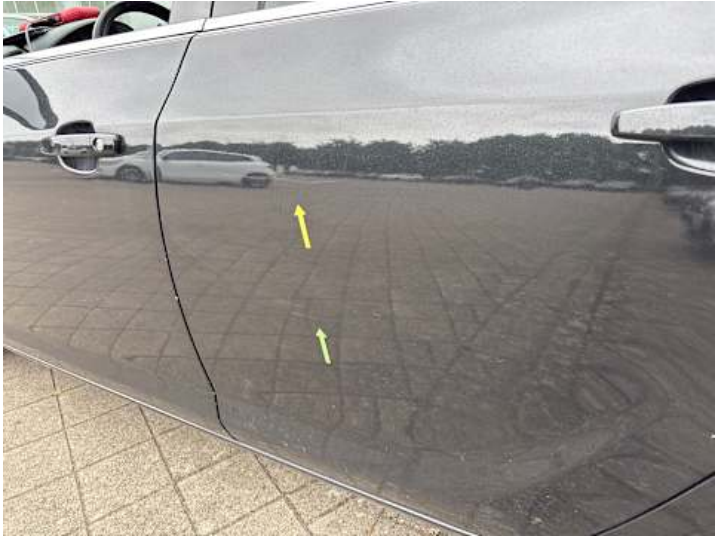
Türe hinten links (Kratzer)

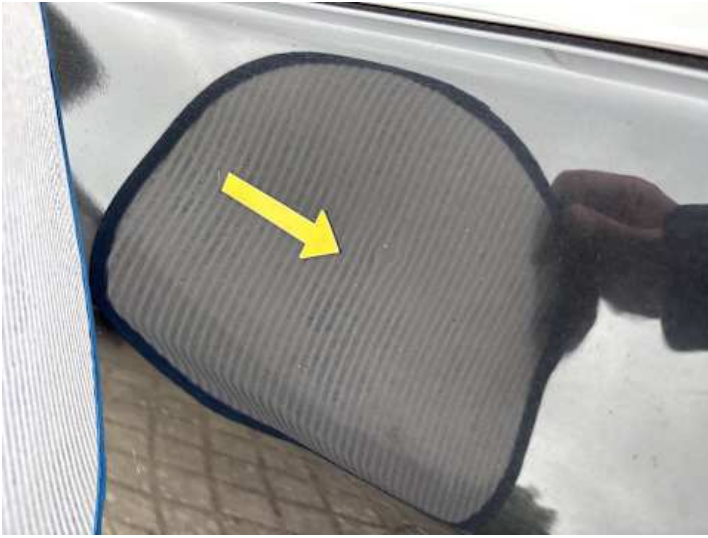
Türe hinten rechts (Delle)

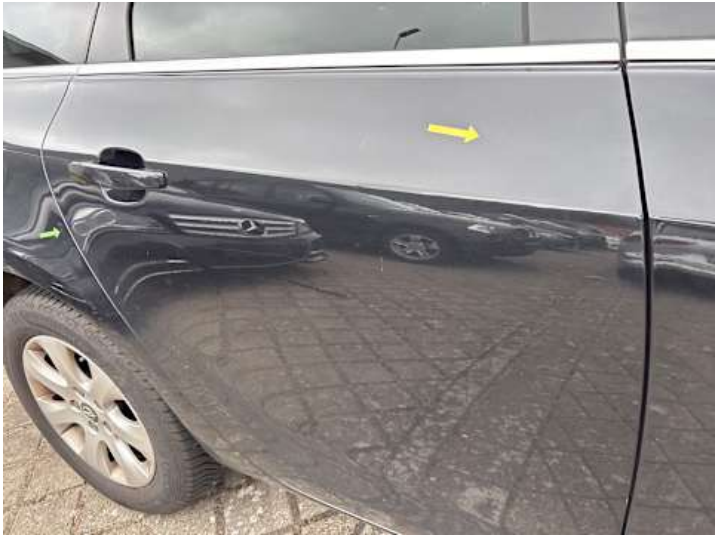
Türe hinten rechts (Delle)

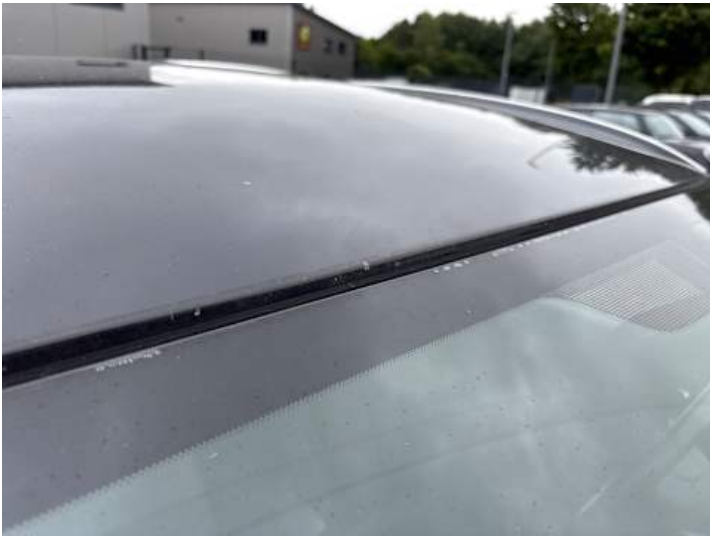
Dach (Steinschlag, Rost)

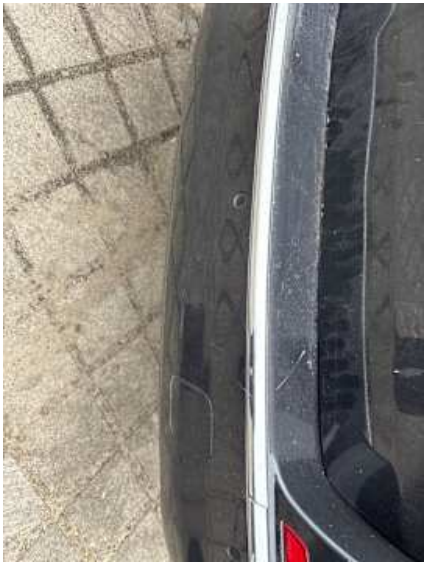
Stoßstange hinten (Kratzer)

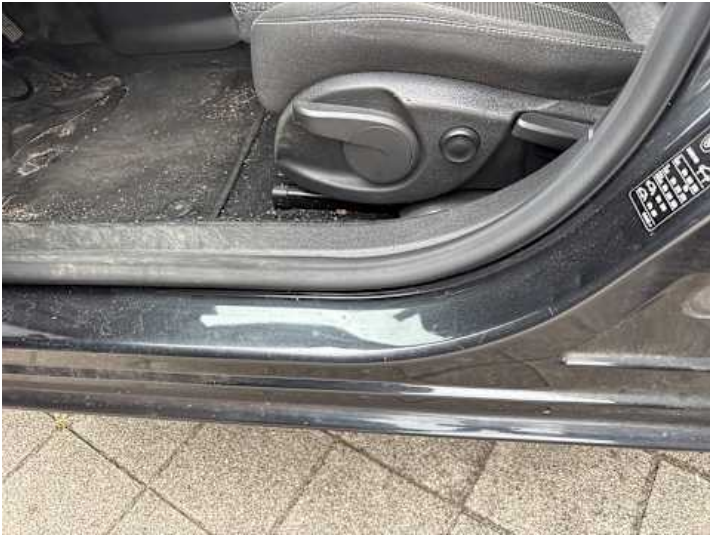
Schweller links (Kratzer)

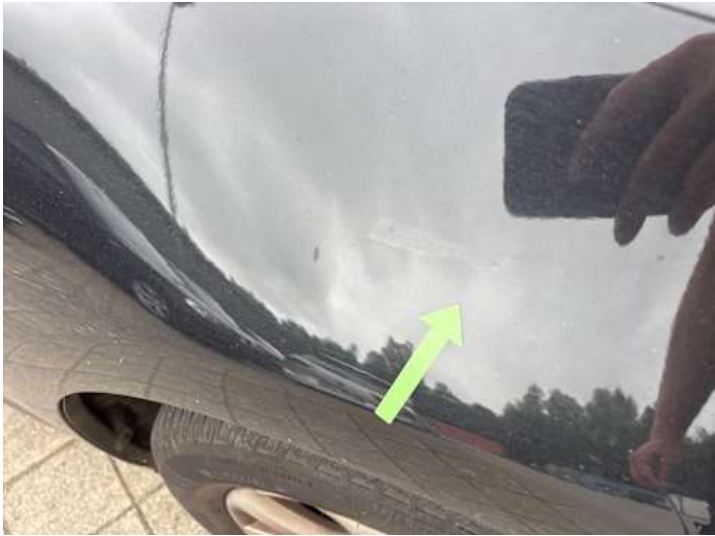
Kotflügel vorne rechts (Kratzer, Delle)

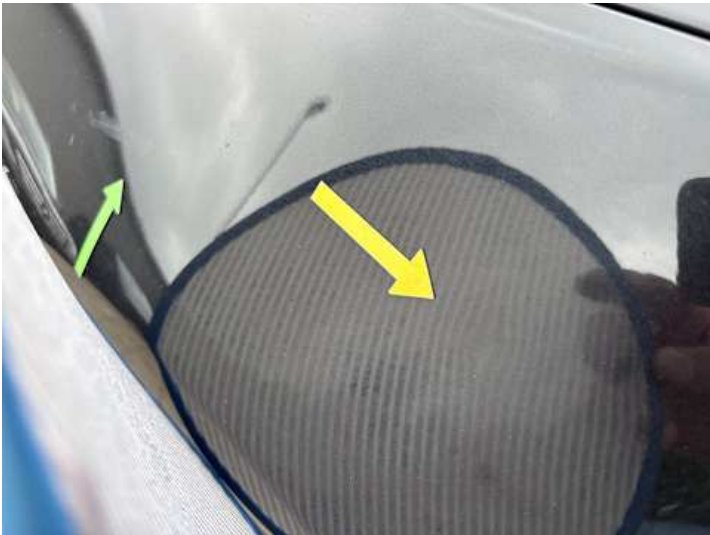
Kotflügel vorne rechts (Kratzer, Delle)

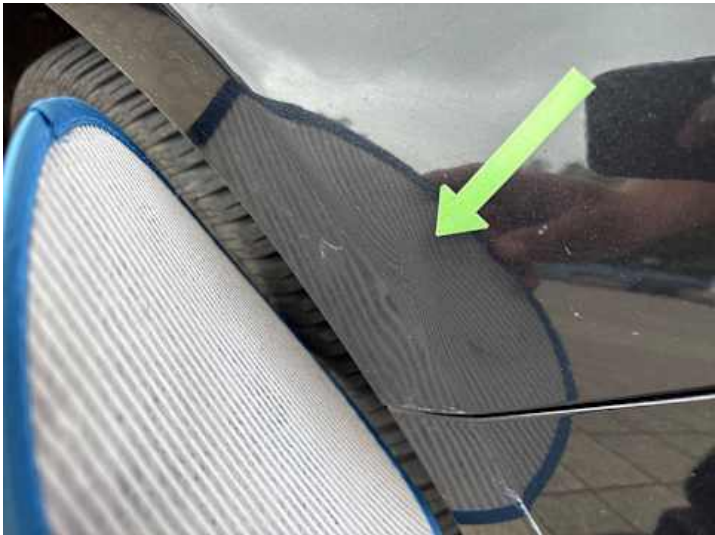
Kotflügel vorne rechts (Kratzer, Delle)

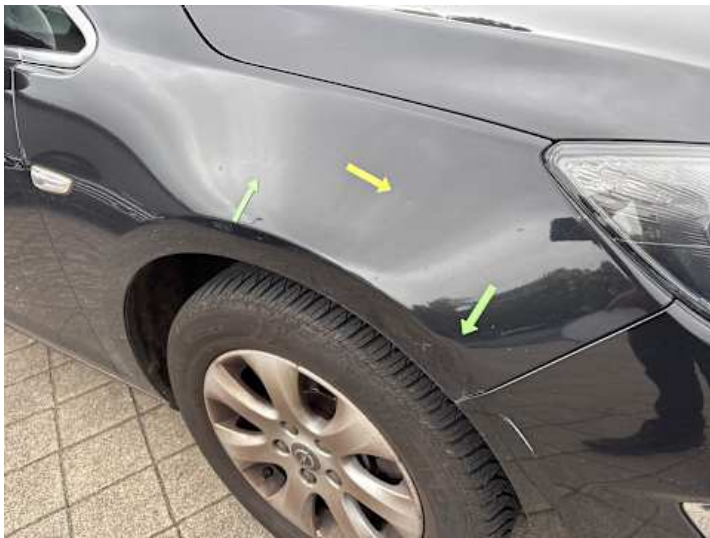
Kotflügel vorne rechts (Kratzer, Delle)

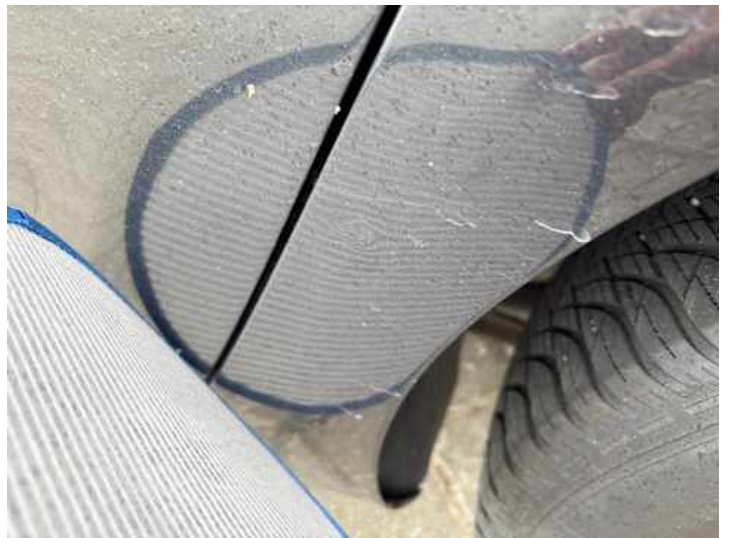
| Fahrzeugteil | Lackschichtdicke (in µm) | Fahrzeugteil | Lackschichtdicke (in µm) |
|---|---|---|---|
| Seitenteil hinten links | 200 | Seitenteil hinten rechts | 125 |

Seitenteil hinten links (Delle)

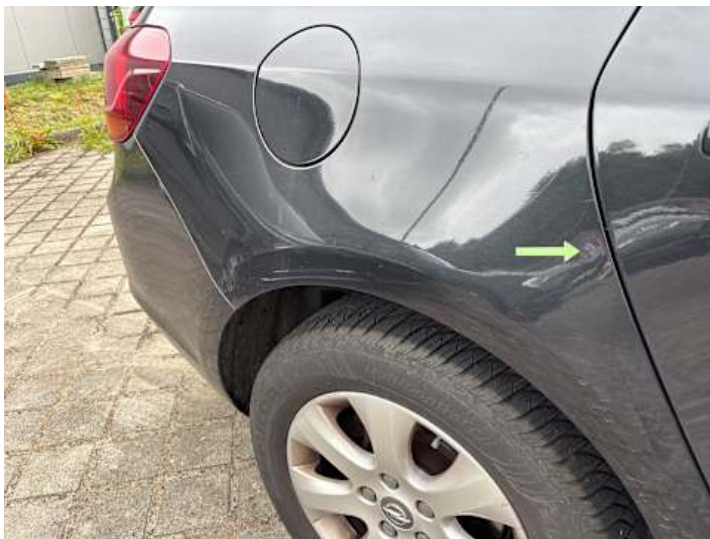
Seitenteil hinten rechts (Delle)

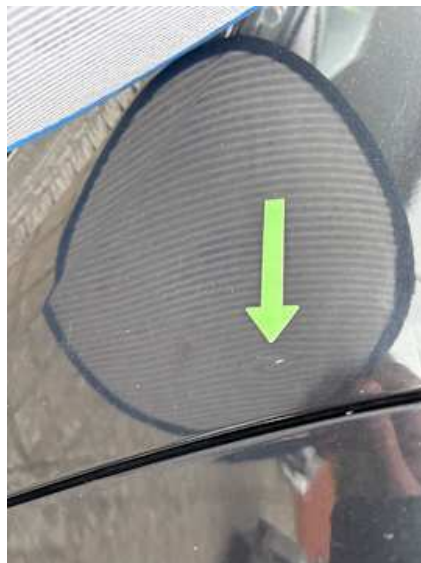
Seitenteil hinten rechts (Delle)

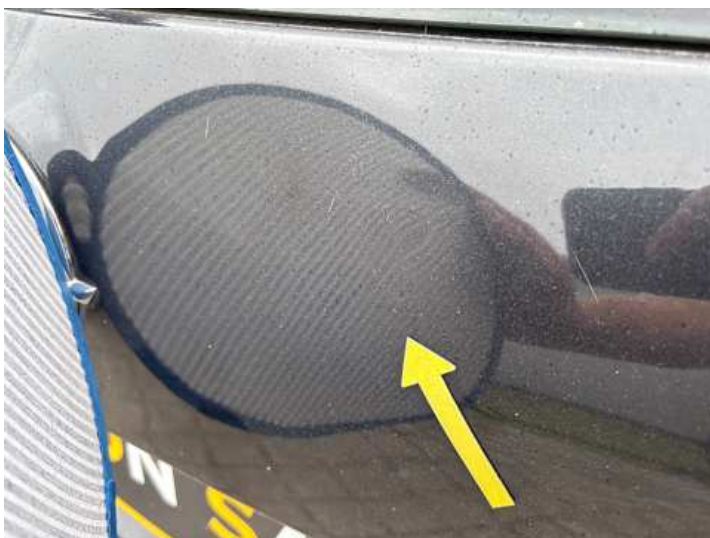
Heckklappe (Delle)

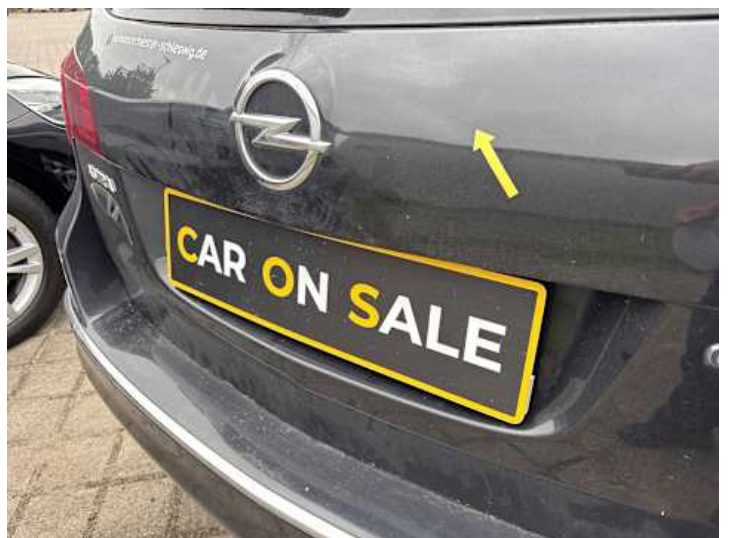
Heckklappe (Delle)

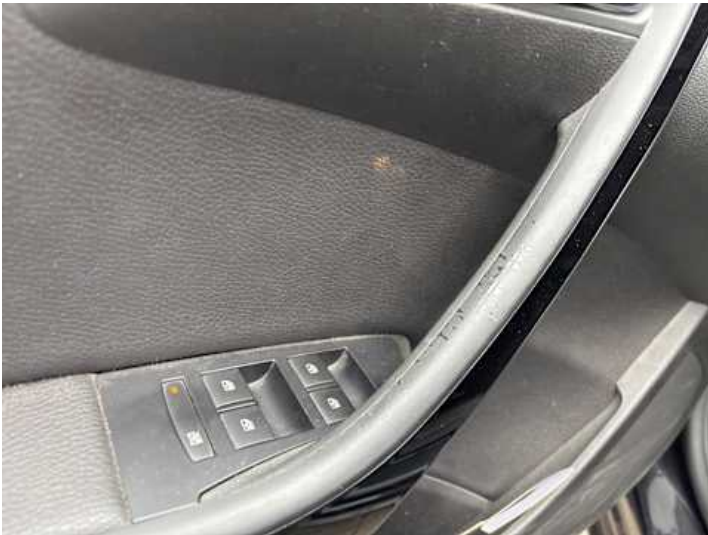
Innenraum (Kratzer)

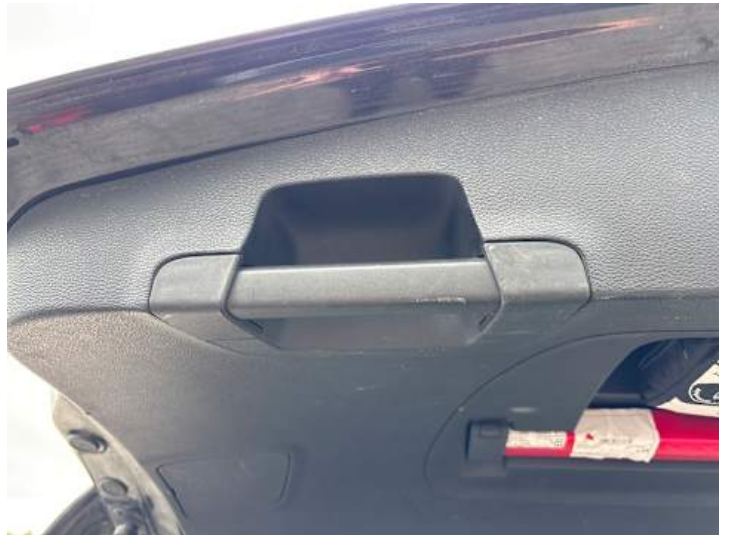
Innenraum (Kratzer)

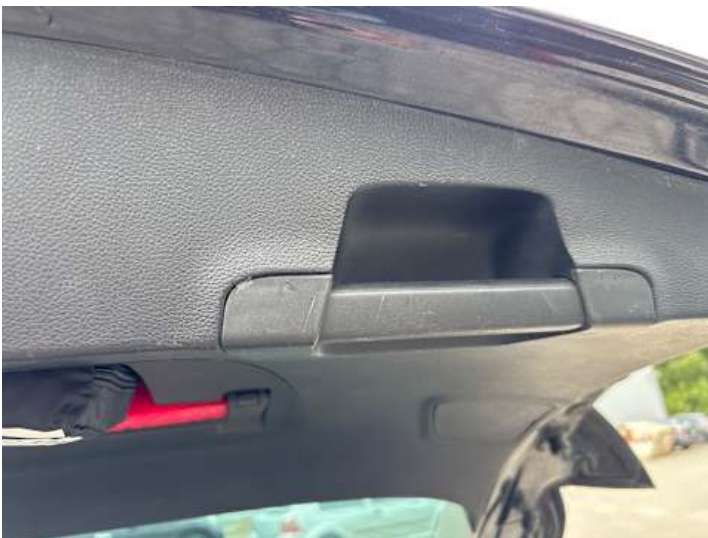
Innenraum (Kratzer)

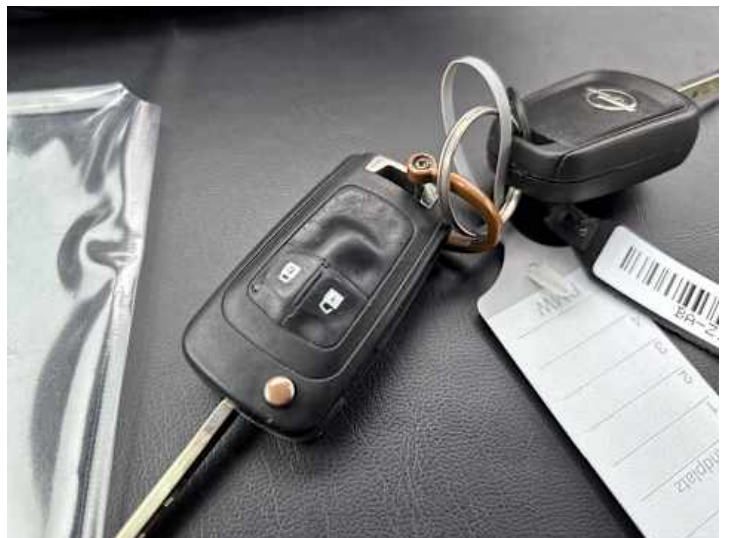
Innenraum (Diverse Schäden)

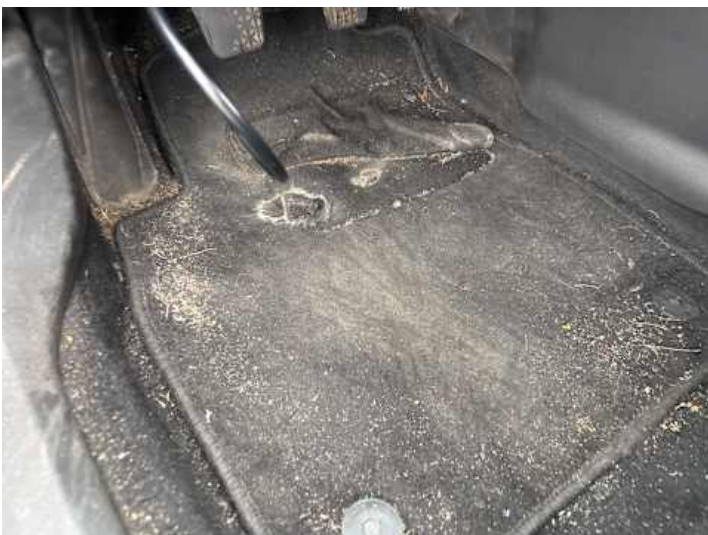
Innenraum (Diverse Schäden)
