## Renault Master L2H2 HKa 3,3t Doka

EZ 11/2015 | Kastenwagen | Diesel | Schaltgetriebe | 116.727km

Fahrzeug aufgenommen am: 16.07.2026

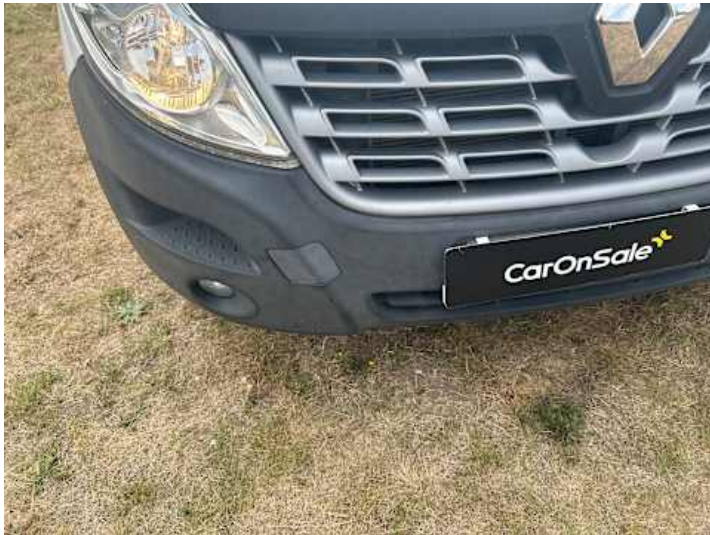
Stoßstange vorne (Ausgeblichen/Matt)

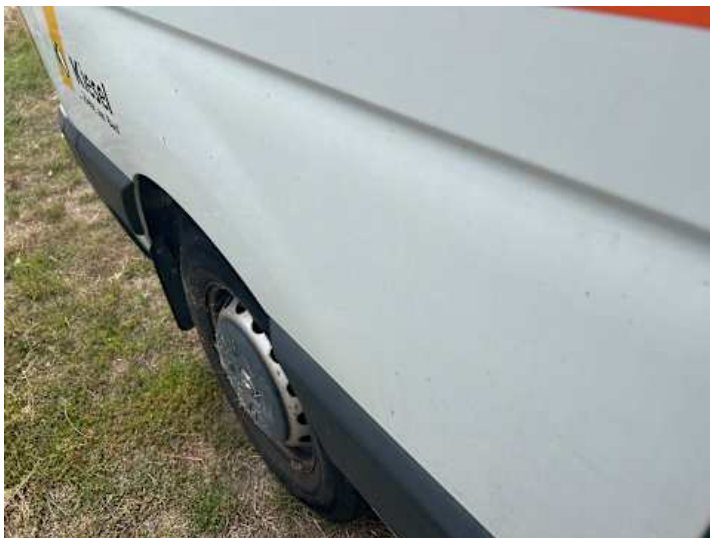
Seitenteil hinten rechts (Verformung)

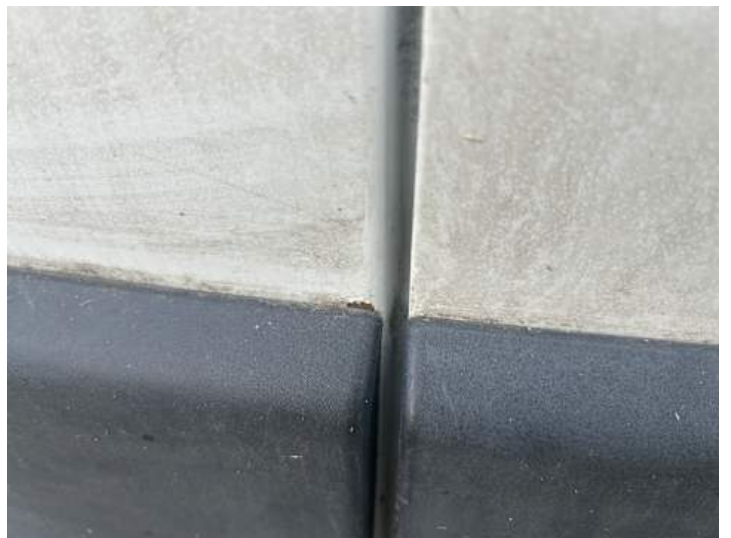
Heckklappe (Rost)

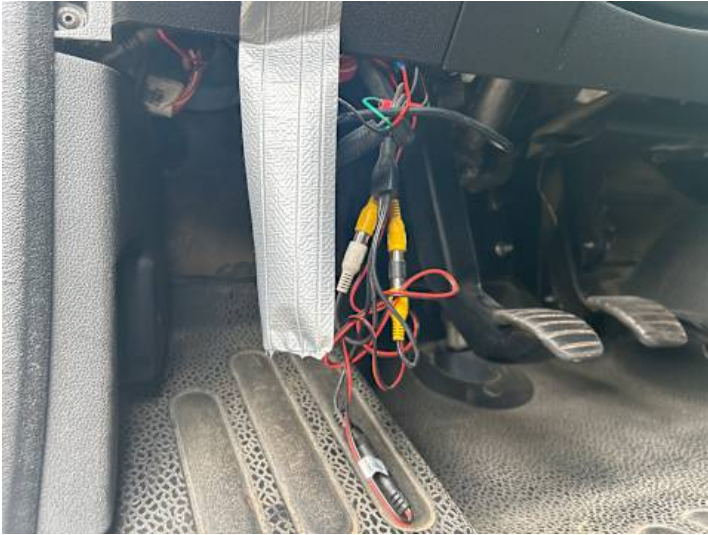
Innenraum (Verschleiß, Diverse Schäden)

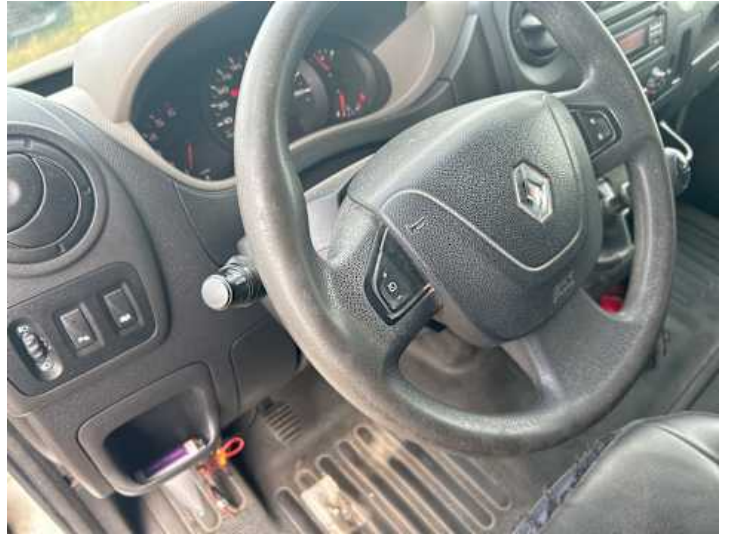
Innenraum (Verschleiß, Diverse Schäden)

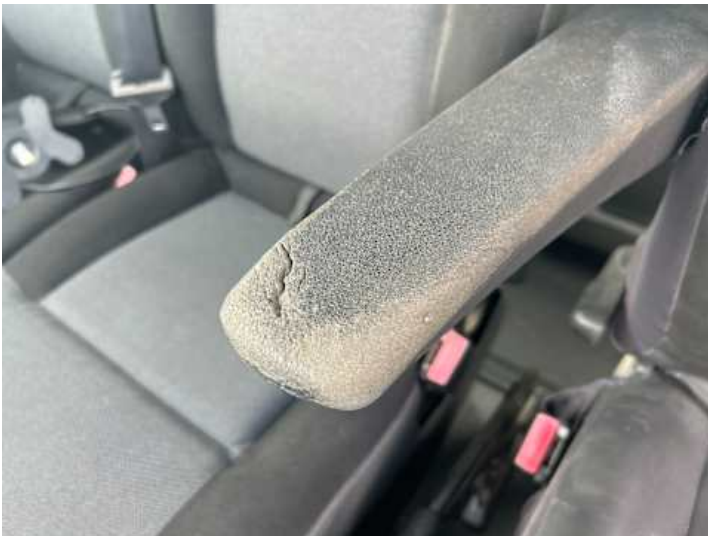
Innenraum (Verschleiß, Diverse Schäden)

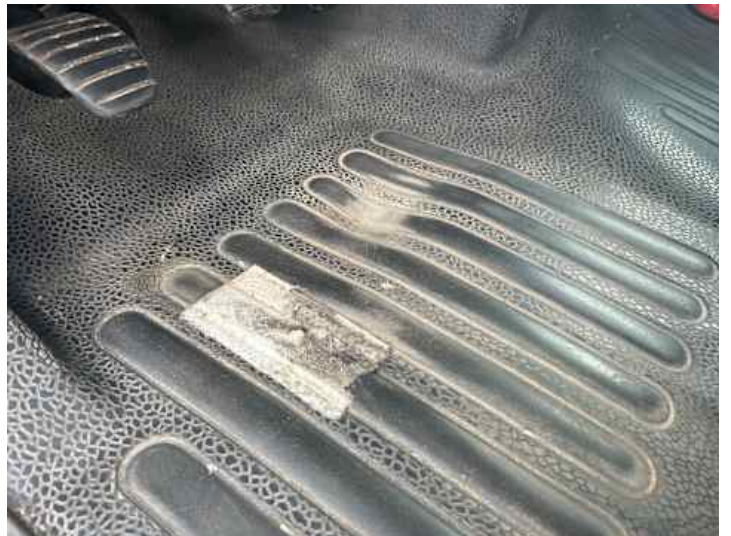
Innenraum (Verschleiß, Diverse Schäden)

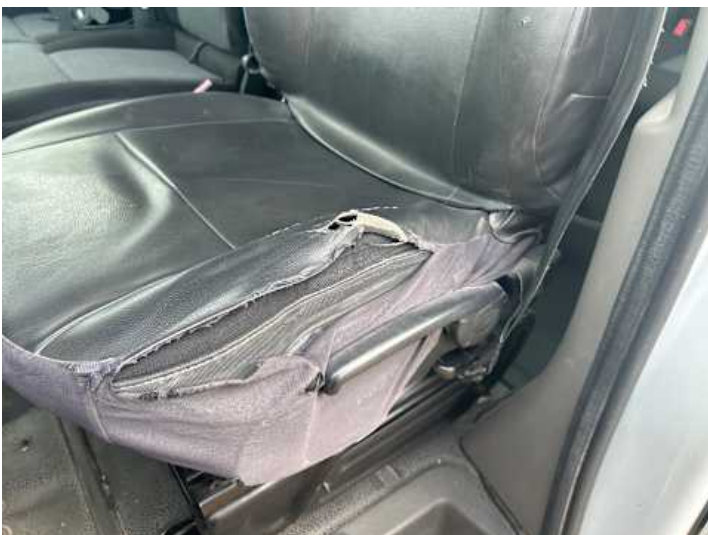
Innenraum (Verschleiß, Diverse Schäden)
