## Hyundai i40 blue Trend

EZ 12/2015 | Kombi | Diesel | Automatikgetriebe | 178.146km

Fahrzeug aufgenommen am: 11.08.2026

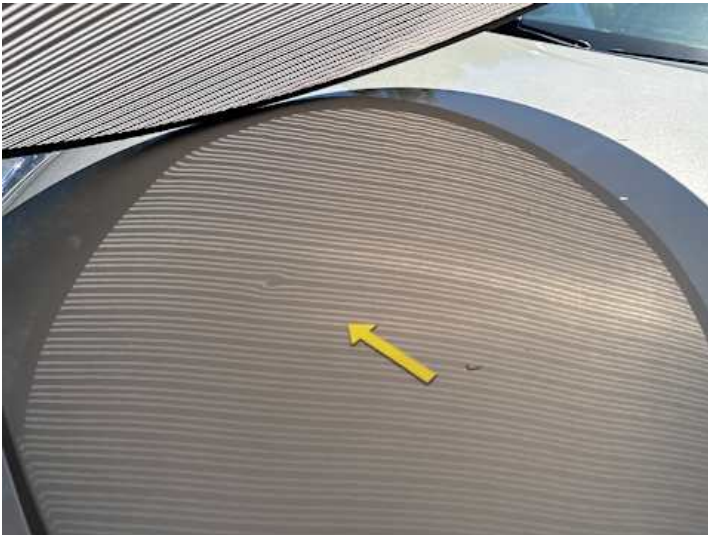
Motorhaube (Delle)

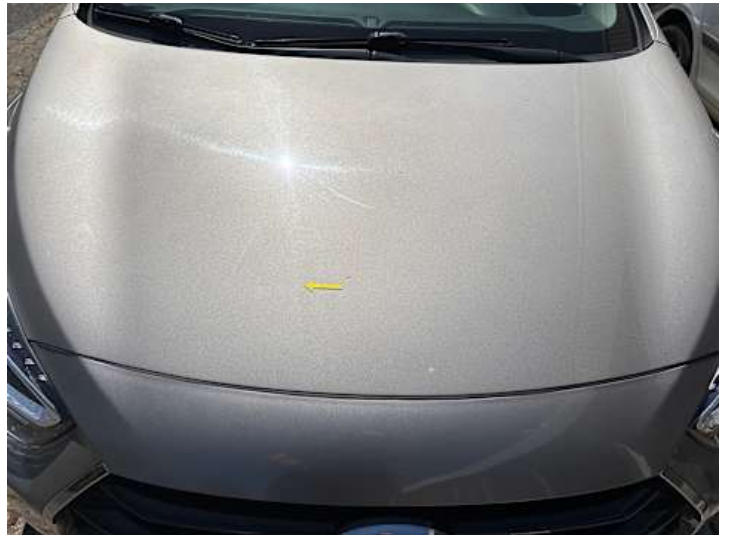
Motorhaube (Delle)

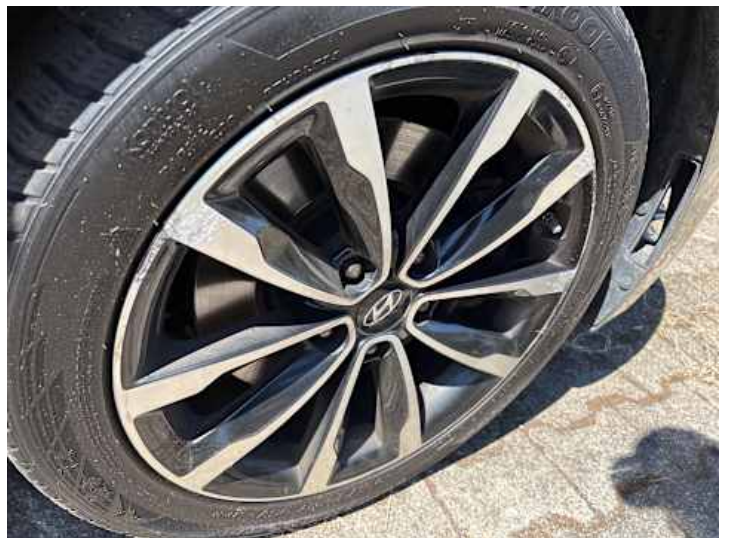
Rad (Kerben, Rost)

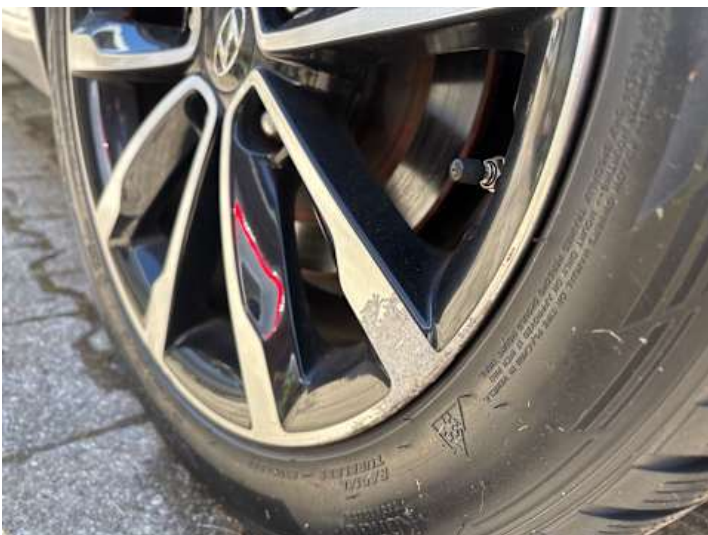
Rad (Rost)

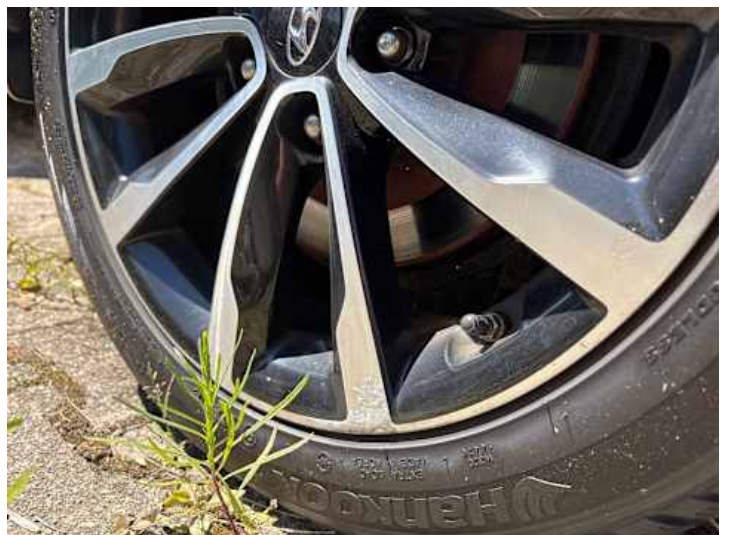
Rad (Rost)

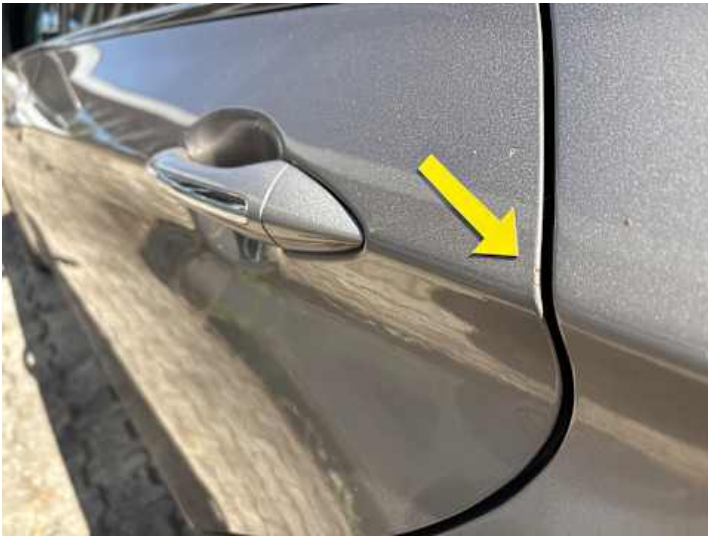
Türe hinten links (Lackschaden)

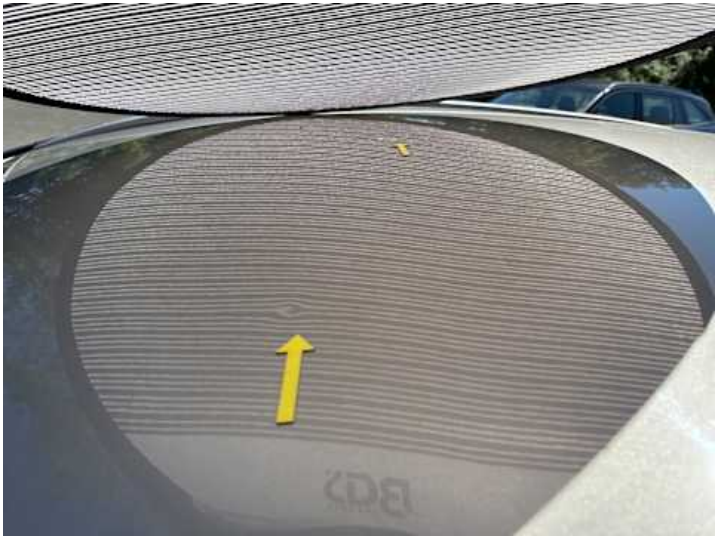
Dach (Delle)

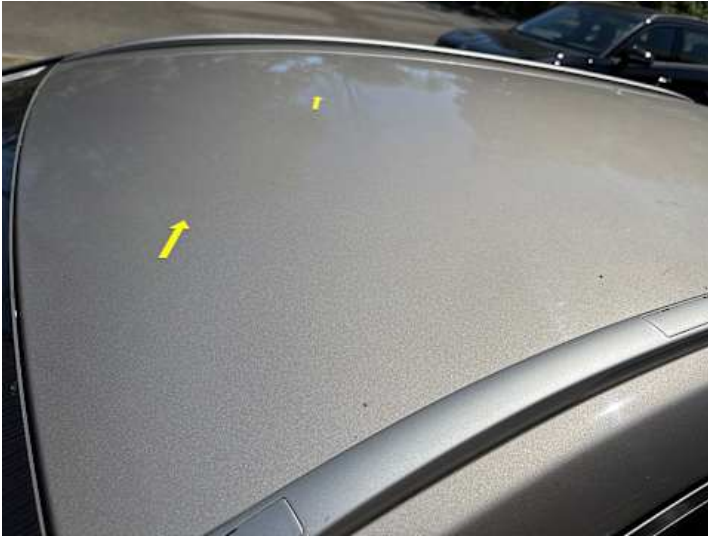
Dach (Delle)

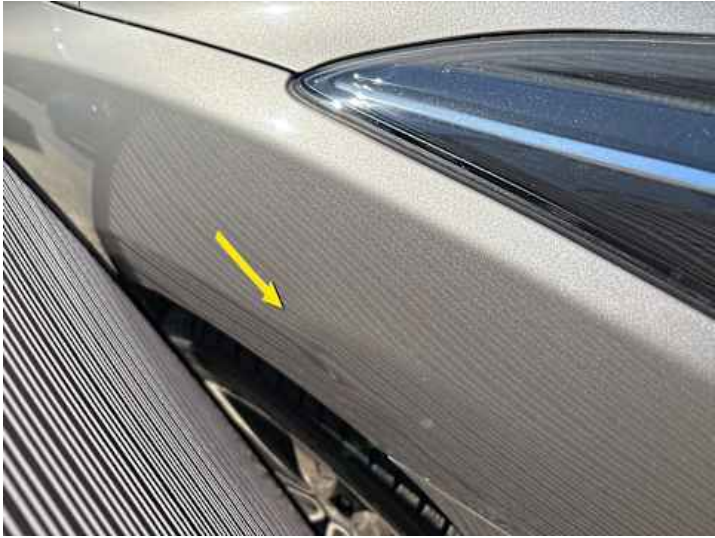
Kotflügel vorne rechts (Delle)

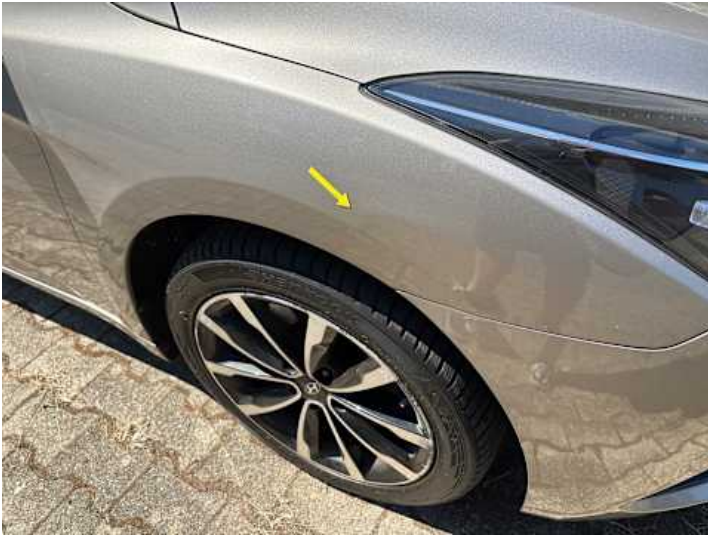
Kotflügel vorne rechts (Delle)

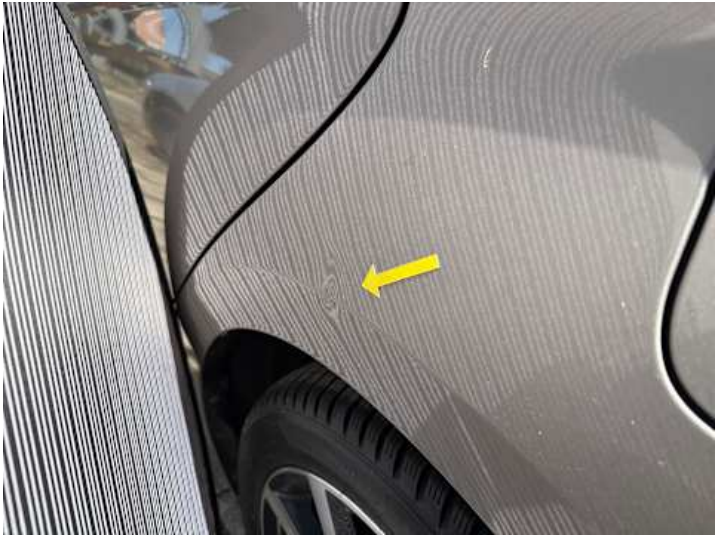
Seitenteil hinten links (Delle)

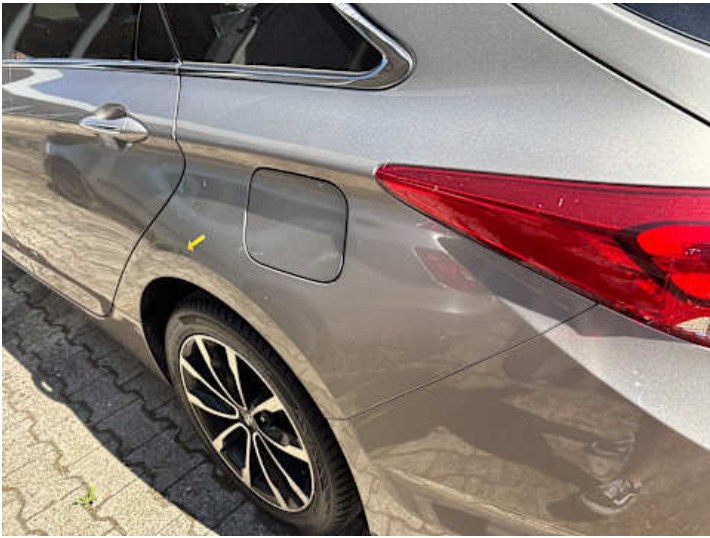
Seitenteil hinten links (Delle)

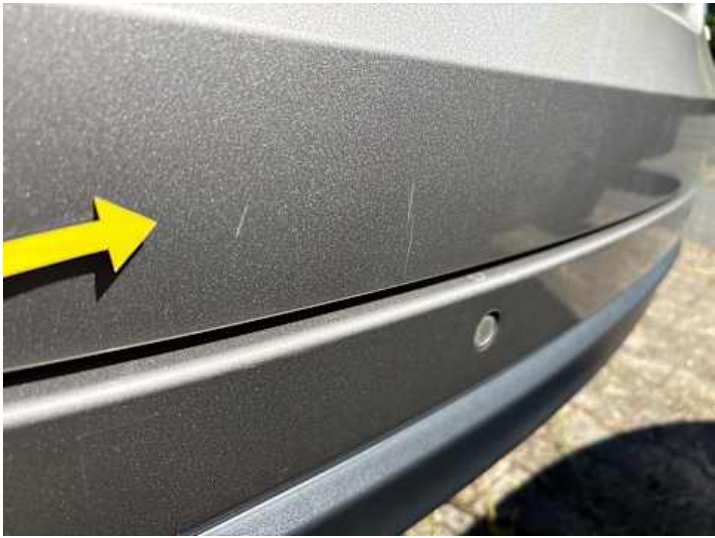
Heckklappe (Kratzer)

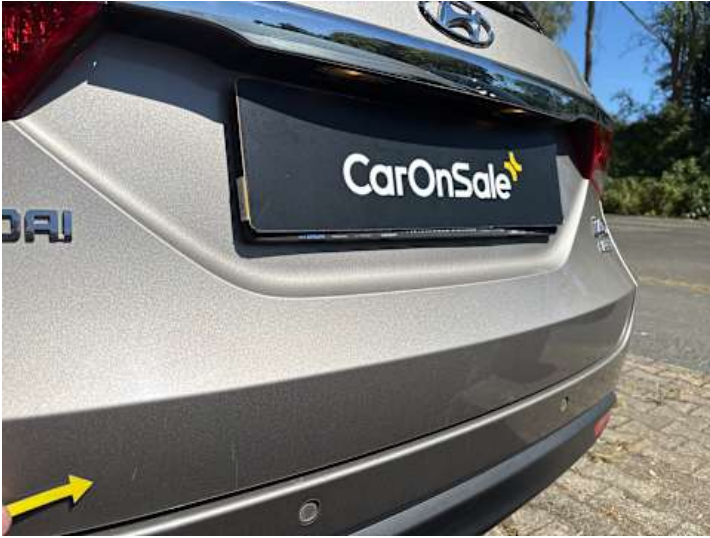
Heckklappe (Kratzer)
