## Opel Astra Innovation

EZ 10/2012 | Kombi | Benzin | Schaltgetriebe | 201.531km

Fahrzeug aufgenommen am: 30.06.2026

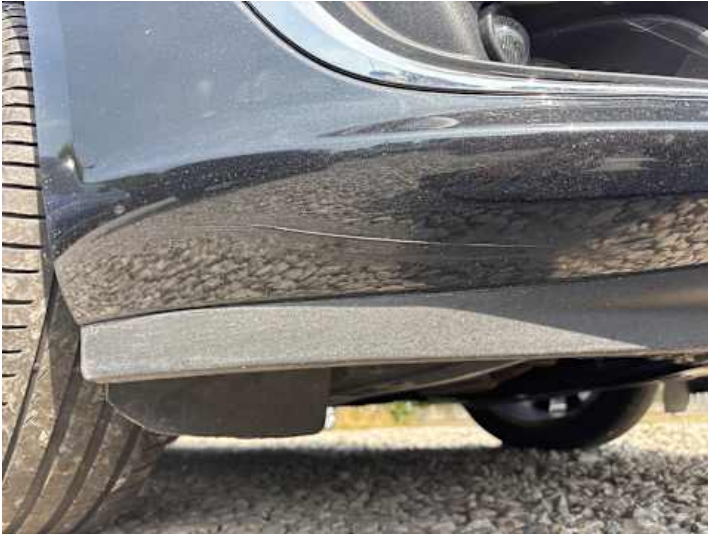
Stoßstange vorne (Spaltmaße ungenau, Verformung, Kratzer, Lackschaden, Unsachgemäß instand gesetzt)

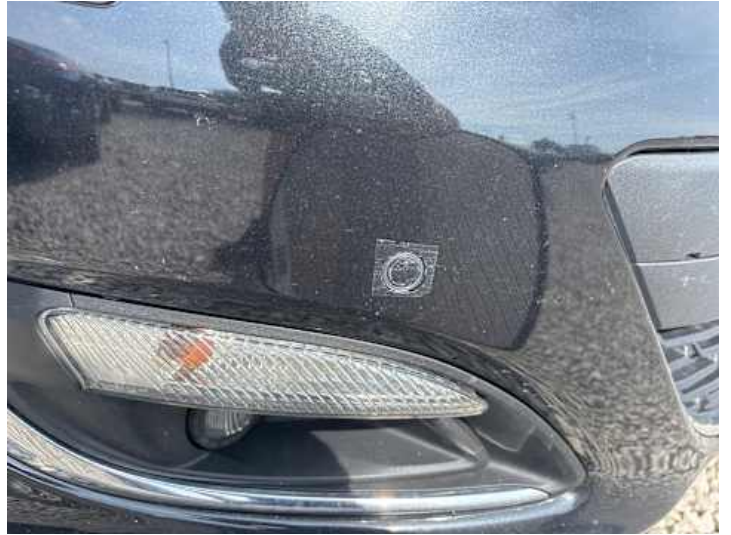
Stoßstange vorne (Spaltmaße ungenau, Verformung, Kratzer, Lackschaden, Unsachgemäß instand gesetzt)

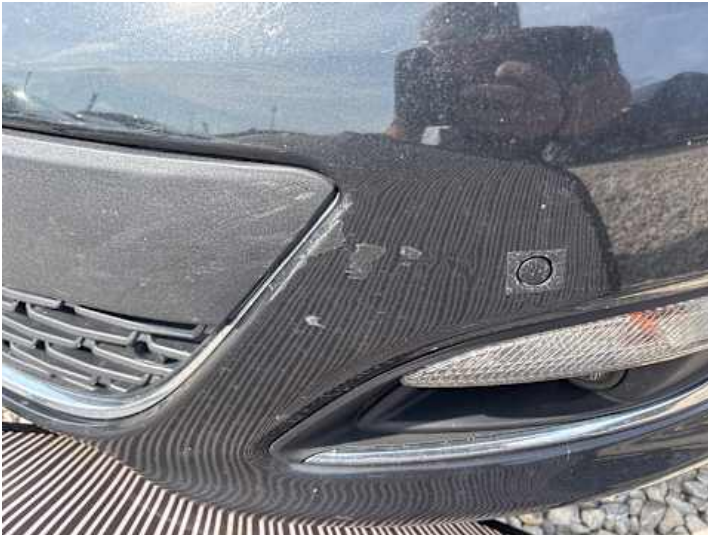
Stoßstange vorne (Spaltmaße ungenau, Verformung, Kratzer, Lackschaden, Unsachgemäß instand gesetzt)

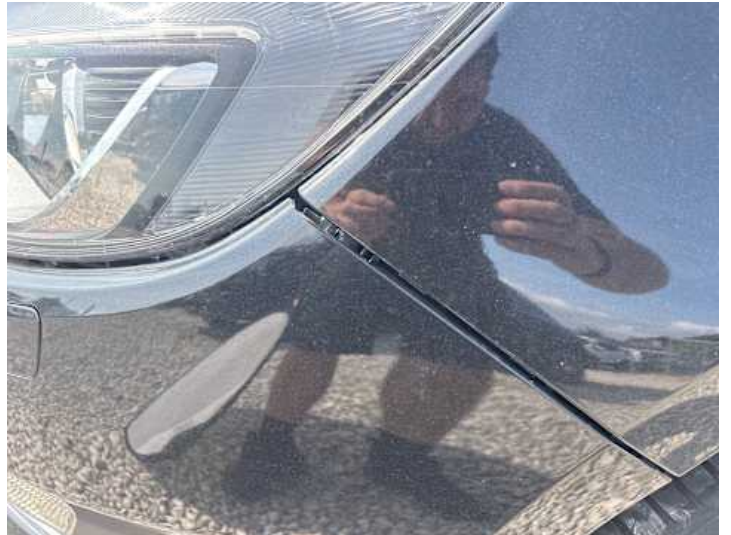
Stoßstange vorne (Spaltmaße ungenau, Verformung, Kratzer, Lackschaden, Unsachgemäß instand gesetzt)

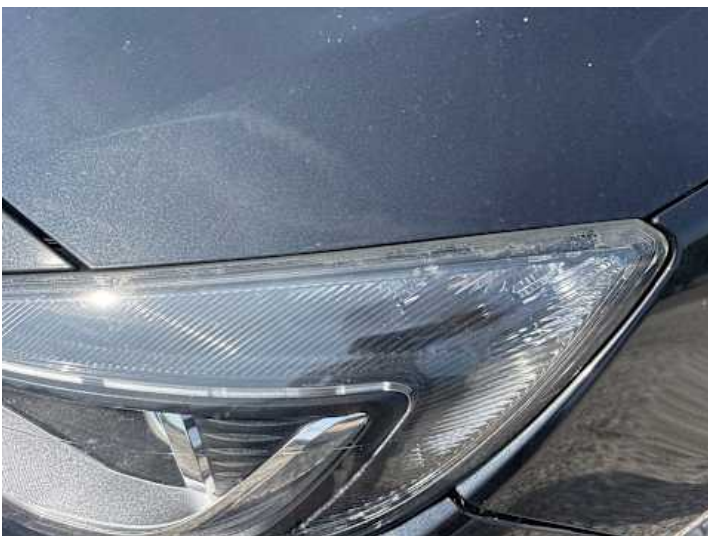
Scheinwerfer (links) (Blind, Kratzer)

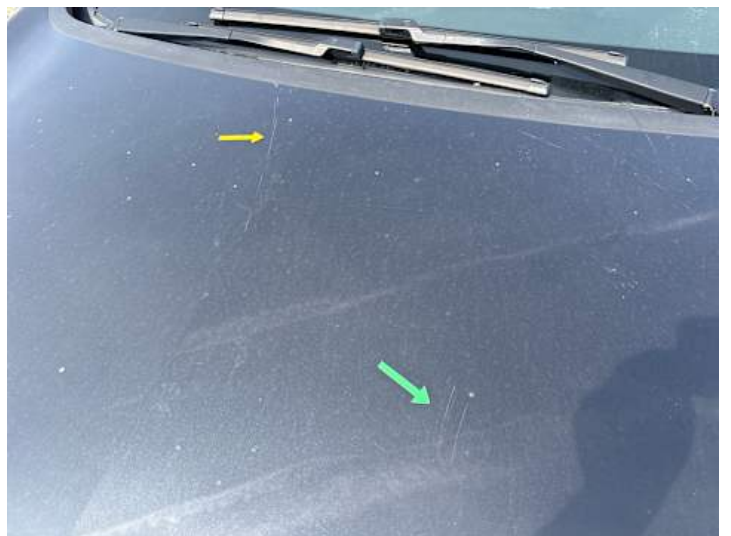
Motorhaube (Riss/Bruch, Kratzer)

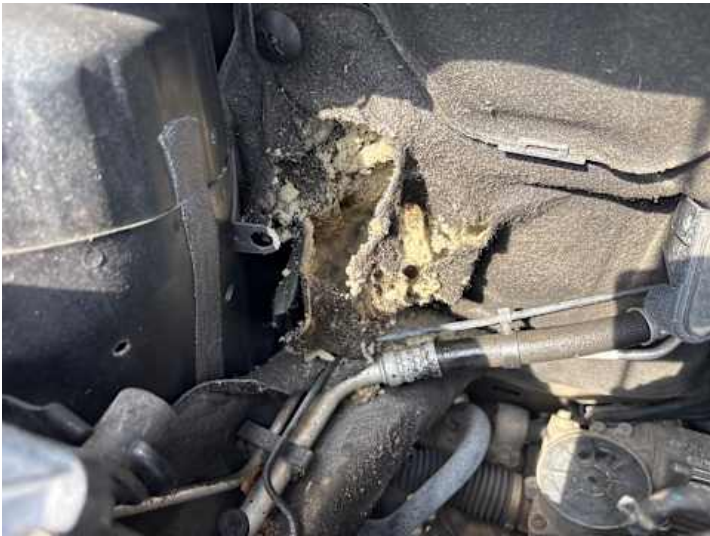
Motorhaube (Riss/Bruch, Kratzer)

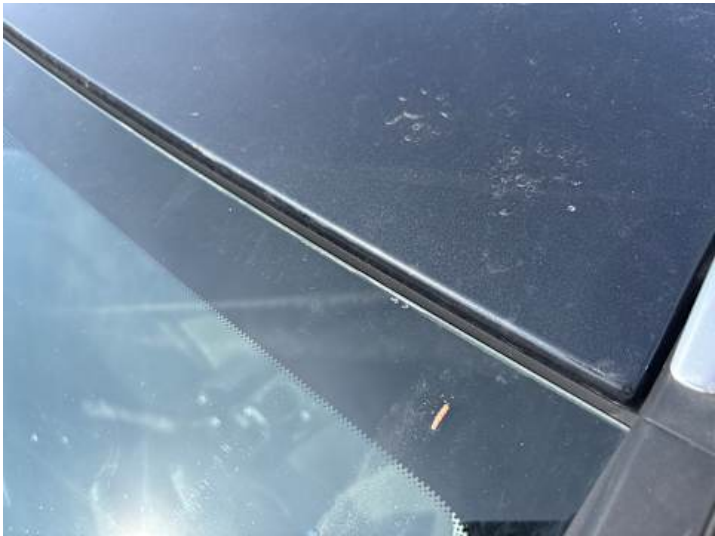
Windschutzscheibe (Anderer Schaden): Ablösung

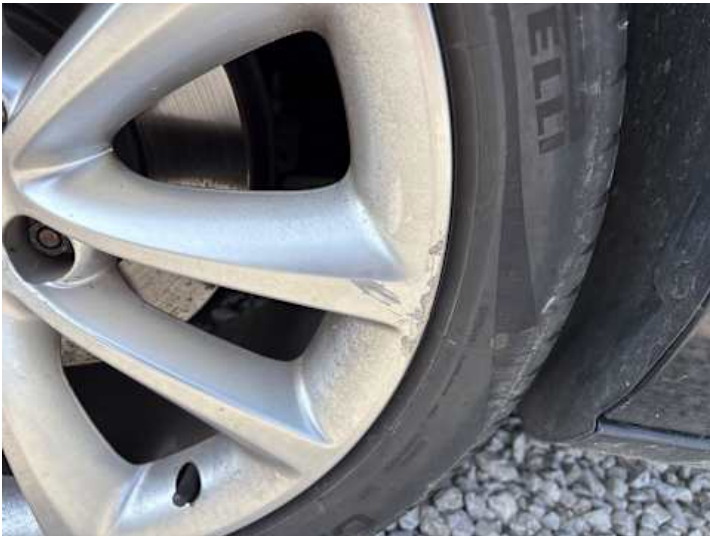
Rad (Kratzer, Kerben)

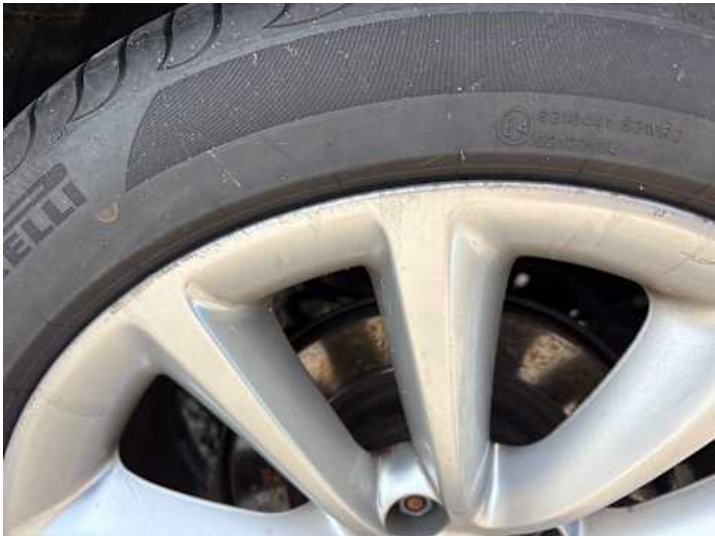
Rad (Kratzer)

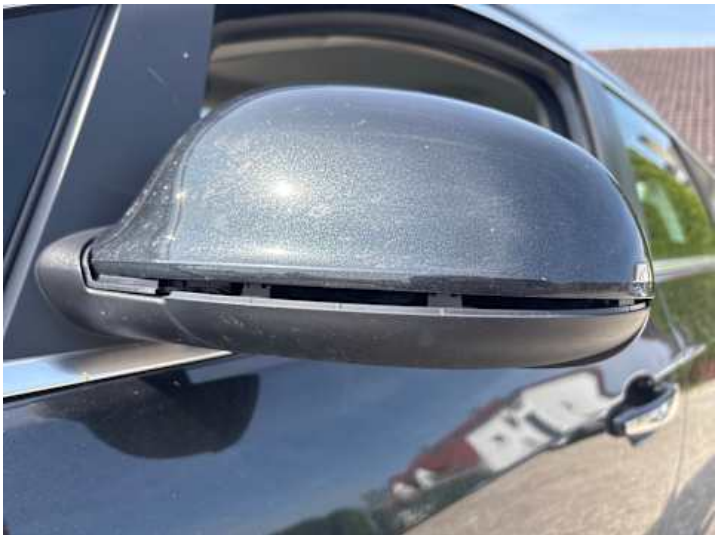
Fahrrertür (Lackschaden, Rost, Riss/Bruch, Spaltmaße ungenau)

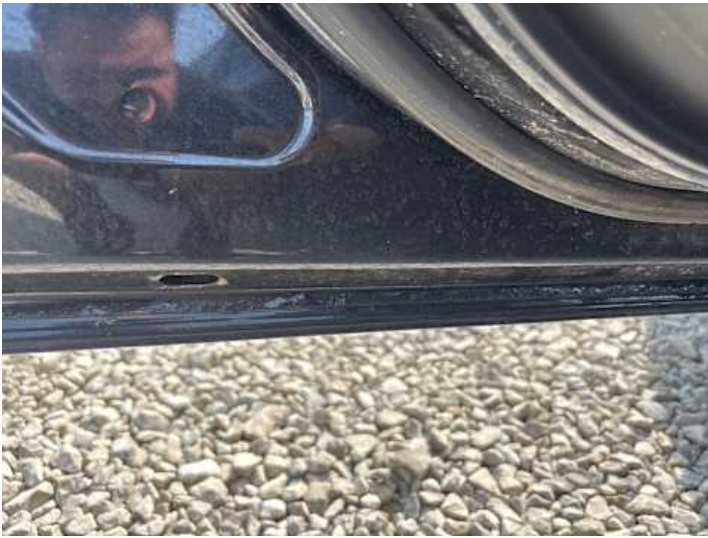
Fahrertür (Lackschaden, Rost, Riss/Bruch, Spaltmaße ungenau)

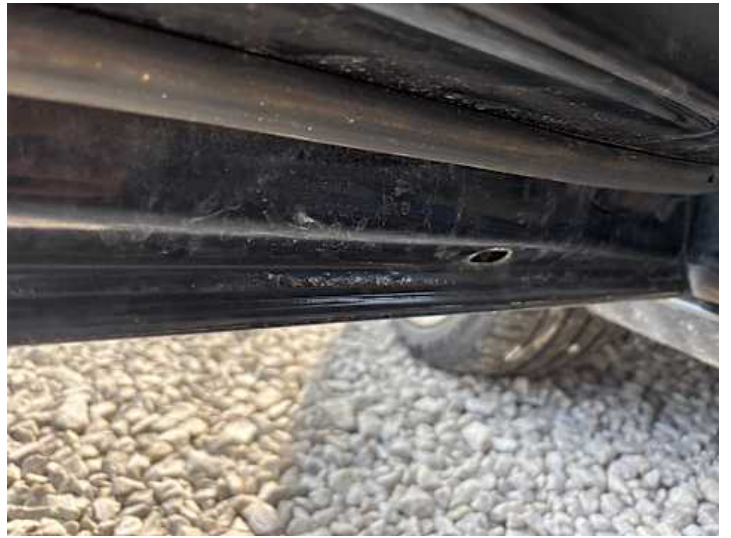
Fahrertür (Lackschaden, Rost, Riss/Bruch, Spaltmaße ungenau)

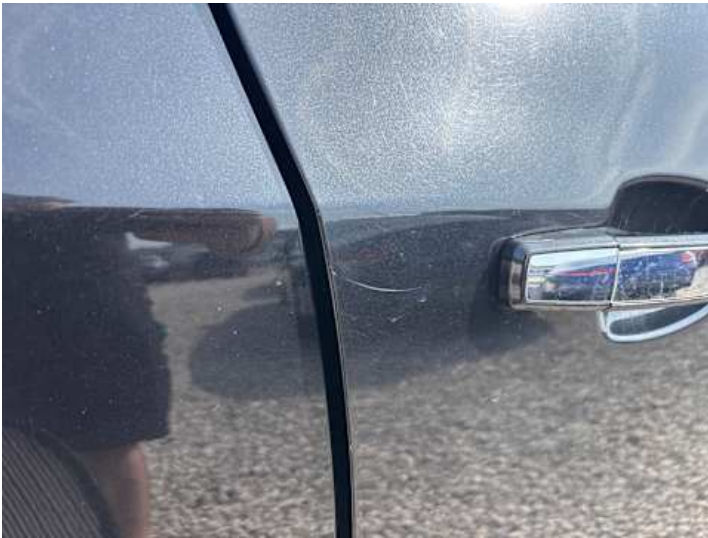
Beifahrertür (Kratzer, Lackschaden, Rost)

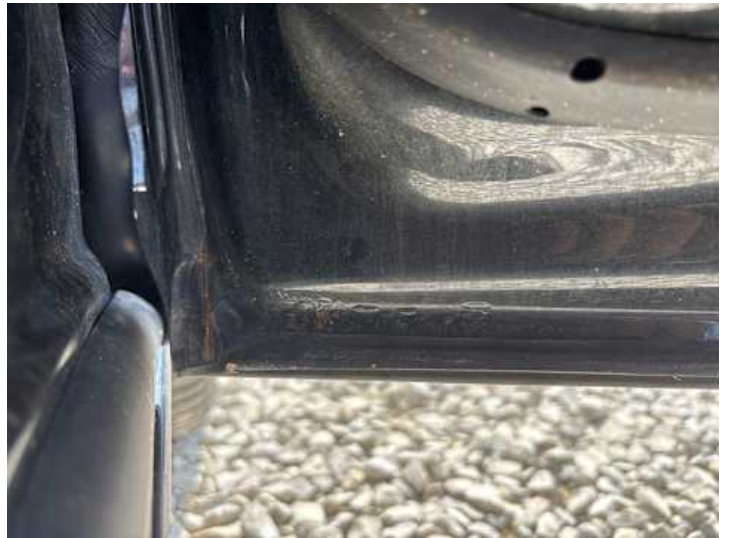
Beifahrertür (Kratzer, Lackschaden, Rost)

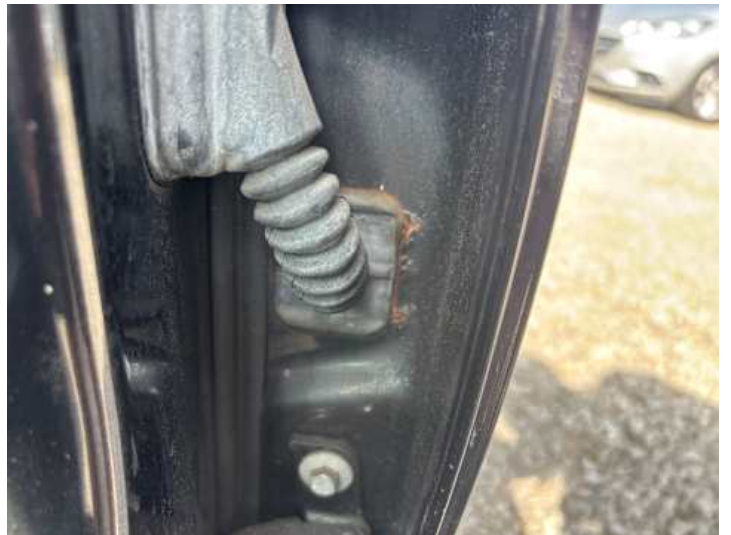
Türe hinten links (Lackschaden, Kratzer, Rost)

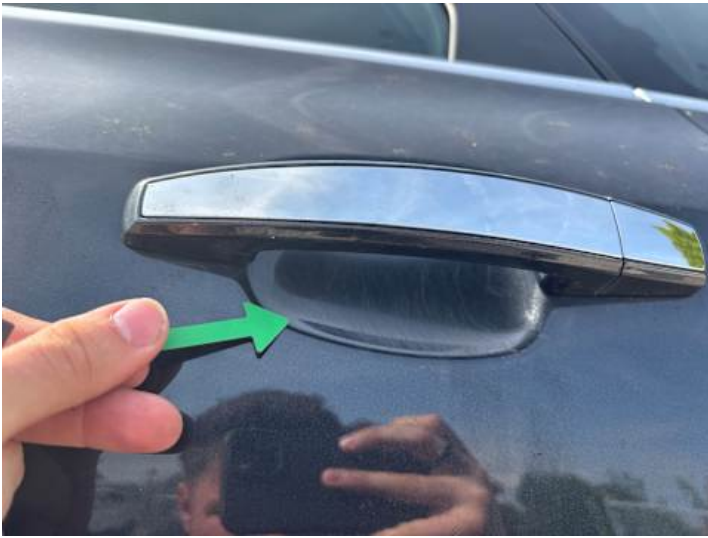
Türe hinten links (Lackschaden, Kratzer, Rost)

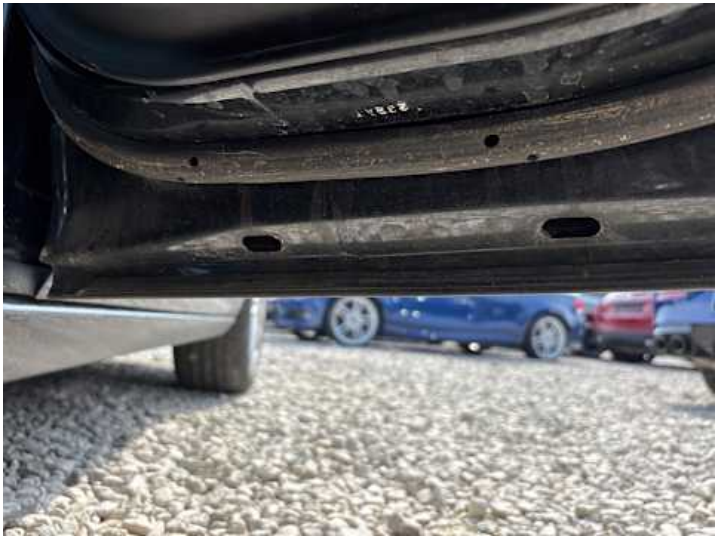
Türe hinten rechts (Delle, Kratzer, Lackschaden, Rost)

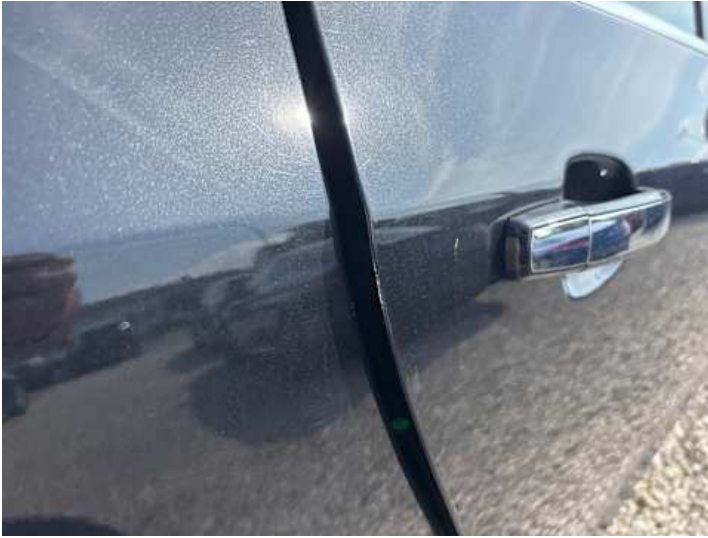
Türe hinten rechts (Delle, Kratzer, Lackschaden, Rost)

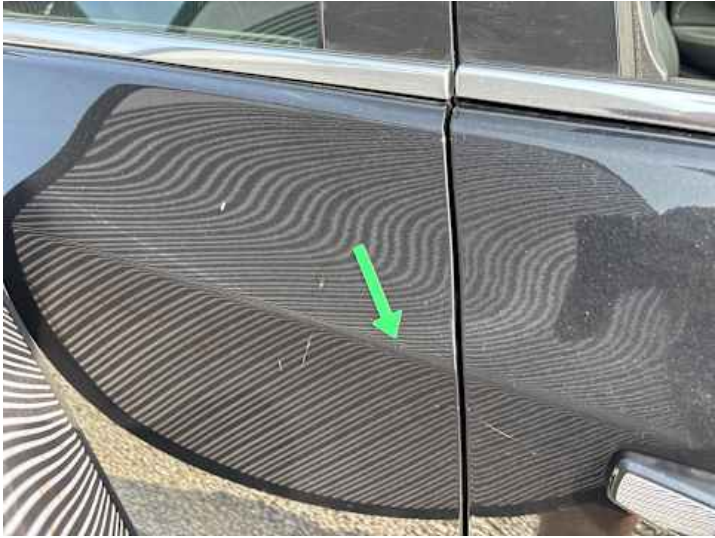
Türe hinten rechts (Delle, Kratzer, Lackschaden, Rost)

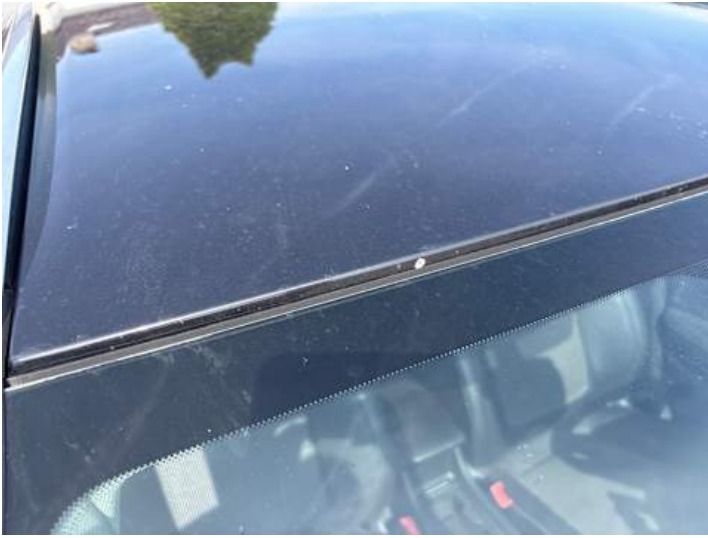
Dach (Lackschaden, Rost, Steinschlag, Unsachgemäß instand gesetzt)

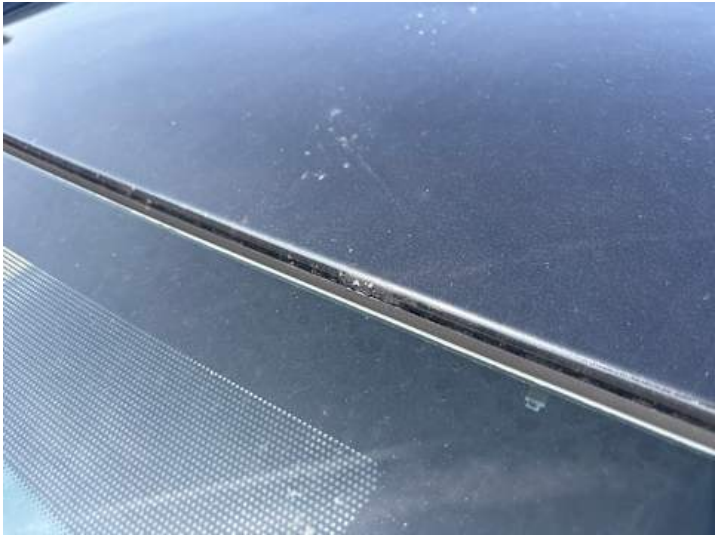
Dach (Lackschaden, Rost, Steinschlag, Unsachgemäß instand gesetzt)

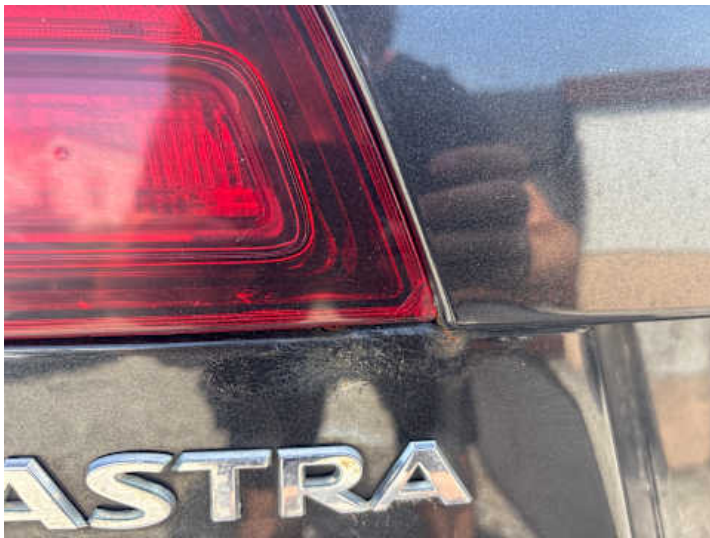
Rücklicht (links) (Riss/Bruch)

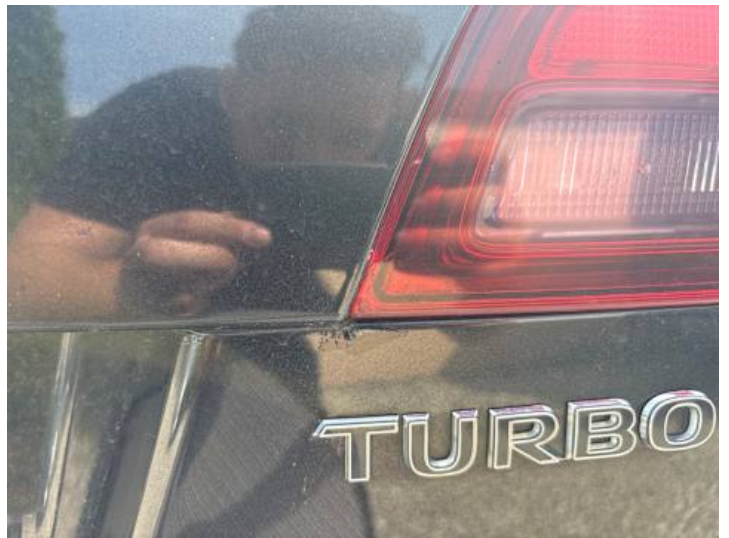
Rücklicht (rechts) (Kratzer, Riss/Bruch)

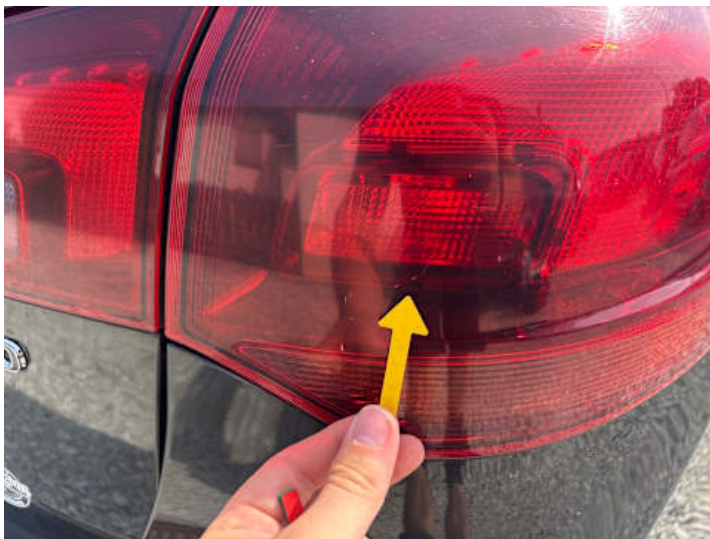
Rücklicht (rechts) (Kratzer, Riss/Bruch)

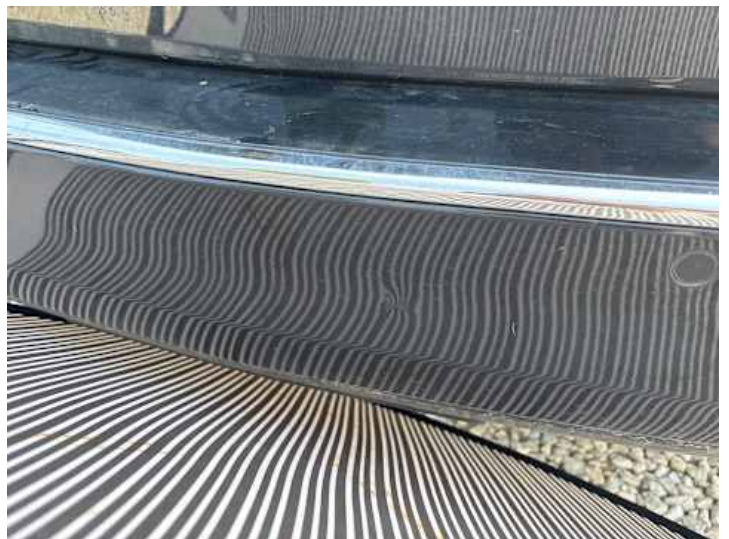
Stoßstange hinten (Kratzer, Lackschaden, Verformung)

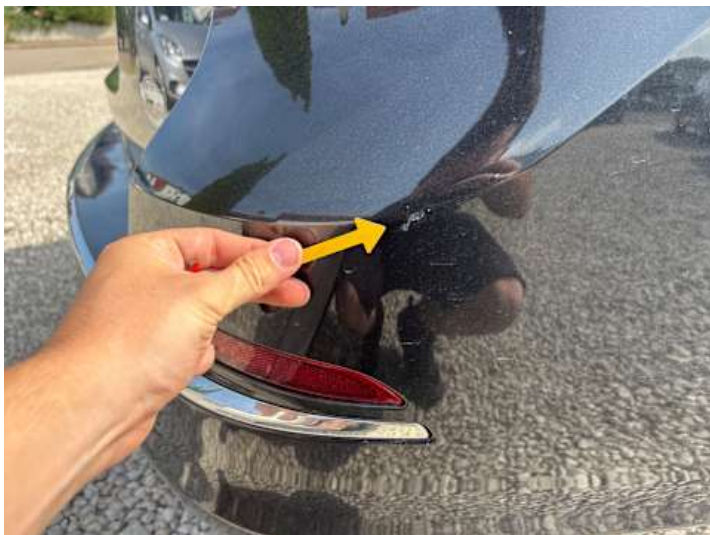
Stoßstange hinten (Kratzer, Lackschaden, Verformung)

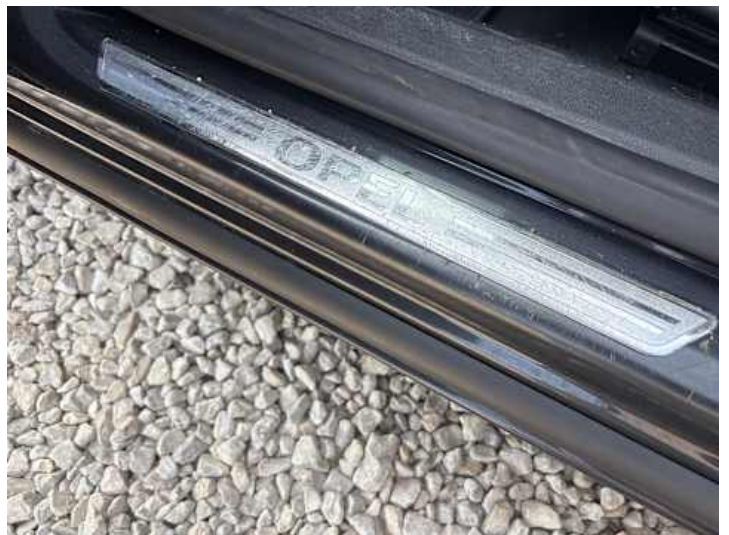
Schweller links (Kratzer, Lackschaden, Delle)

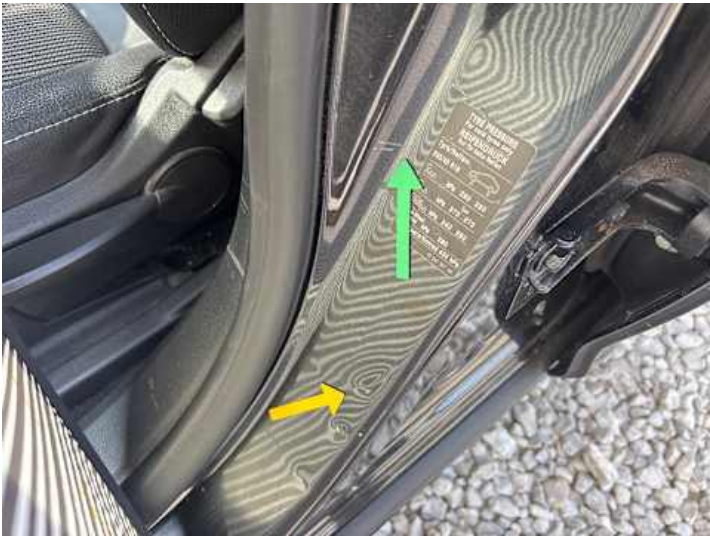
Schweller links (Kratzer, Lackschaden, Delle)

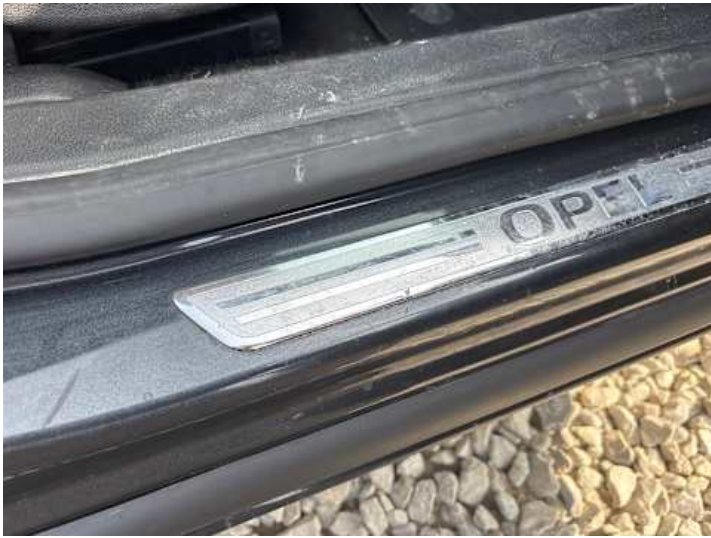
Schweller rechts (Kratzer)

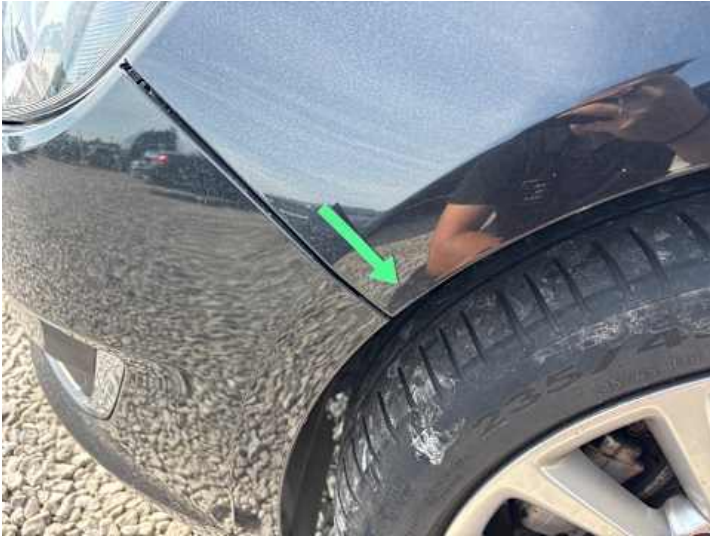
Kotflügel vorne links (Lackschaden, Rost)

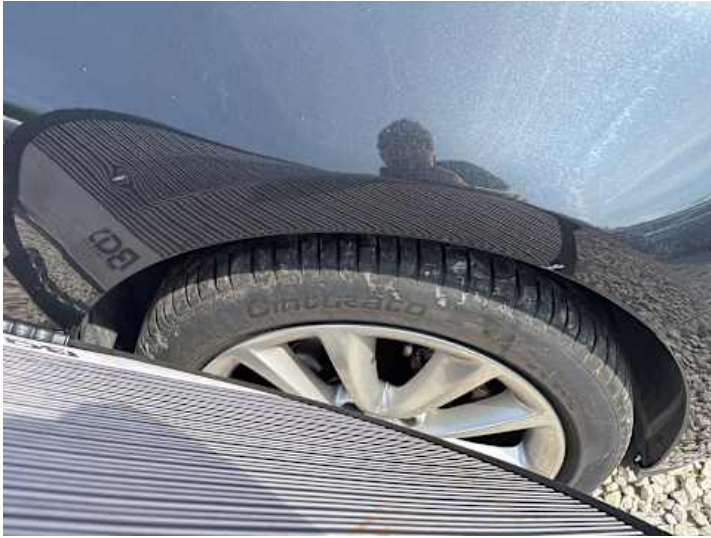
Kotflügel vorne rechts (Kratzer, Lackschaden, Delle)

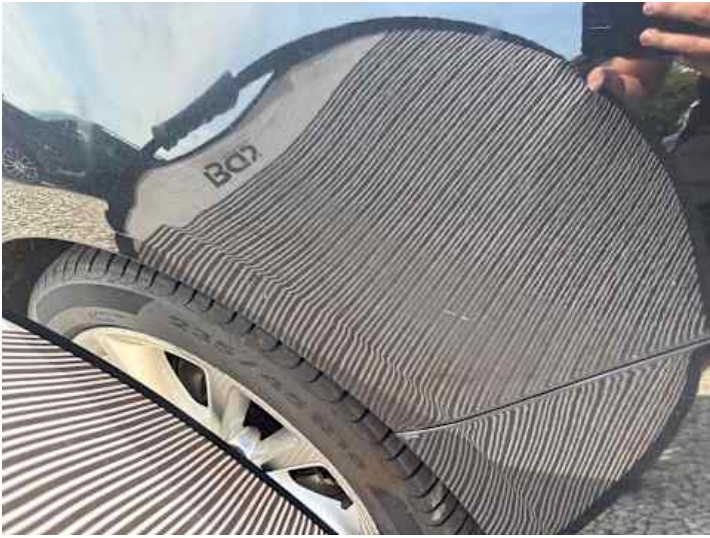
Seitenteil hinten links (Delle, Lackschaden, Unsachgemäß instand gesetzt)

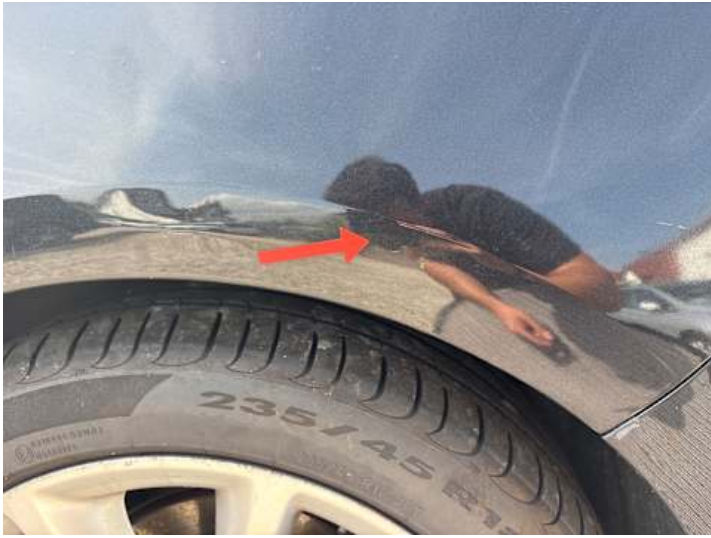
Seitenteil hinten links (Delle, Lackschaden, Unsachgemäß instand gesetzt)

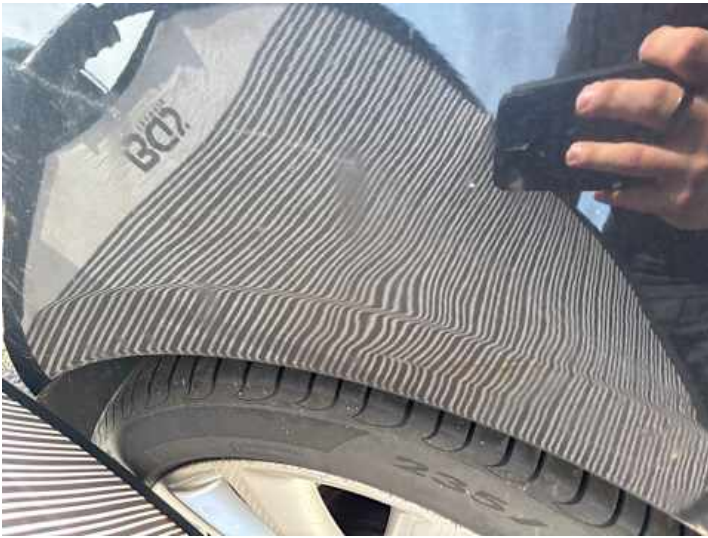
Seitenteil hinten links (Delle, Lackschaden, Unsachgemäß instand gesetzt)

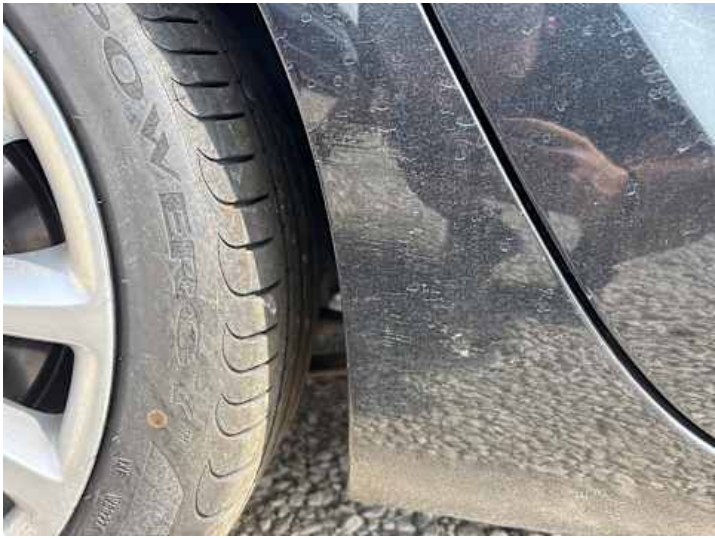
Seitenteil hinten rechts (Unsachgemäß instand gesetzt, Rost, Kratzer, Lackschaden, Delle)

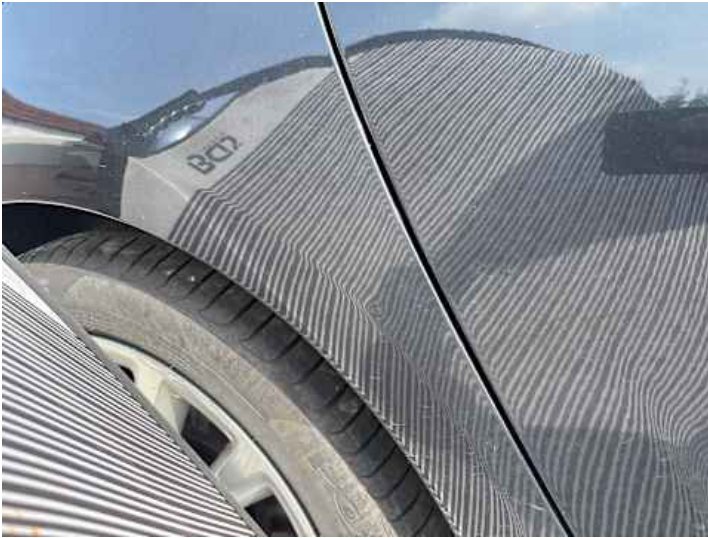
Seitenteil hinten rechts (Unsachgemäß instand gesetzt, Rost, Kratzer, Lackschaden, Delle)

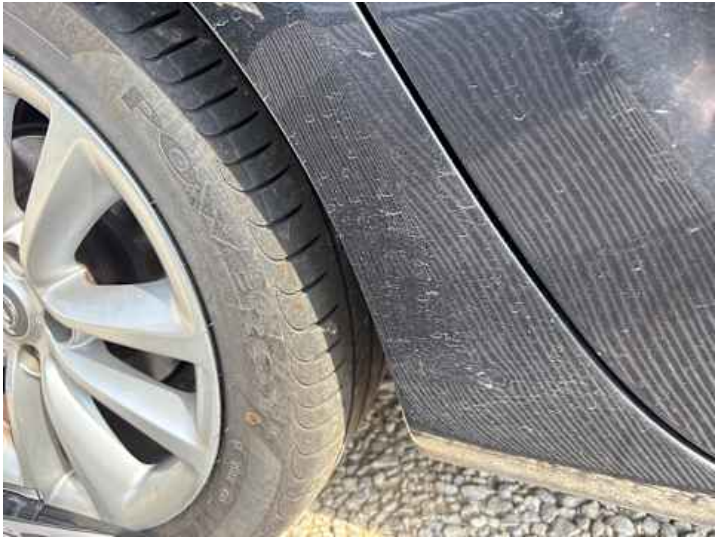
Seitenteil hinten rechts (Unsachgemäß instand gesetzt, Rost, Kratzer, Lackschaden, Delle)

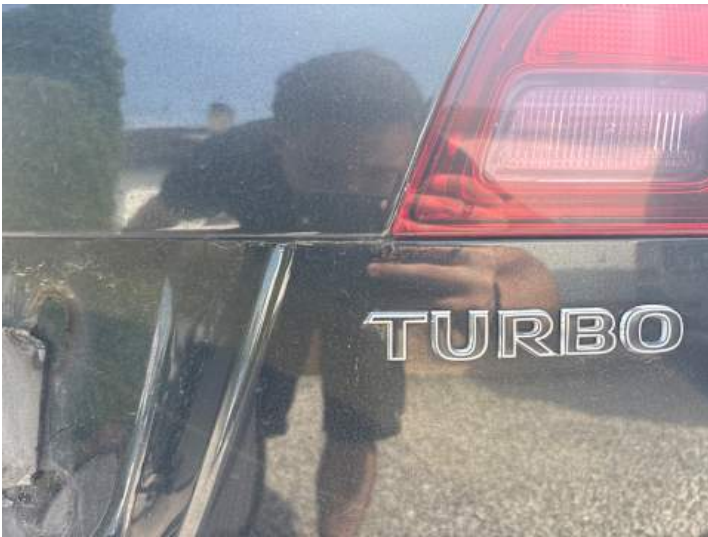
Heckklappe (Lackschaden, Rost)

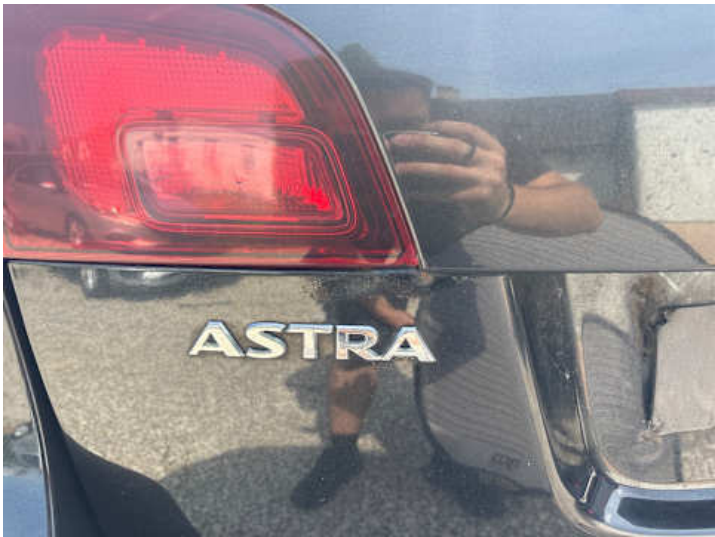
Heckklappe (Lackschaden, Rost)

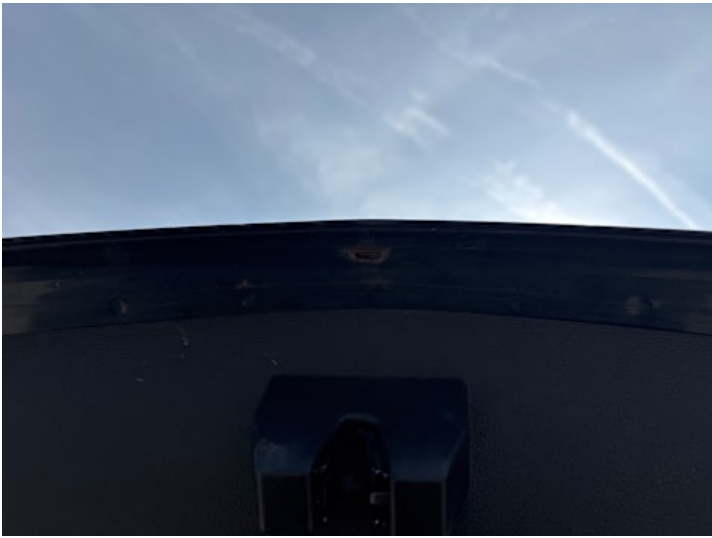
Heckklappe (Lackschaden, Rost)

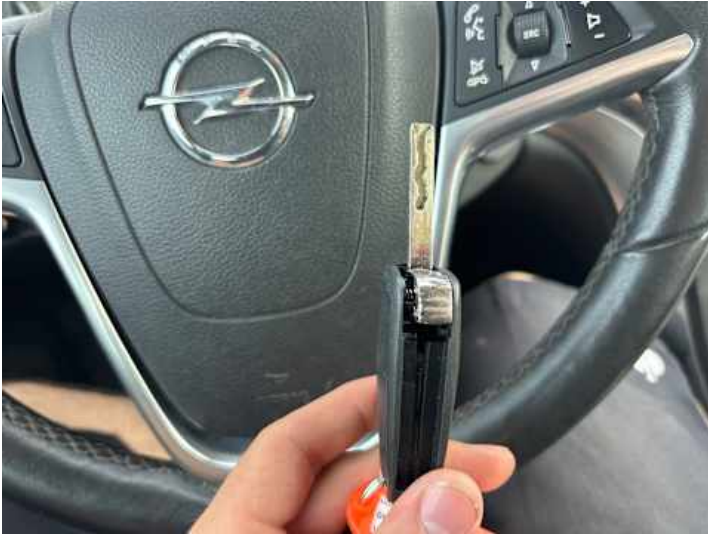
Innenraum (Diverse Schäden, Riss/Bruch)

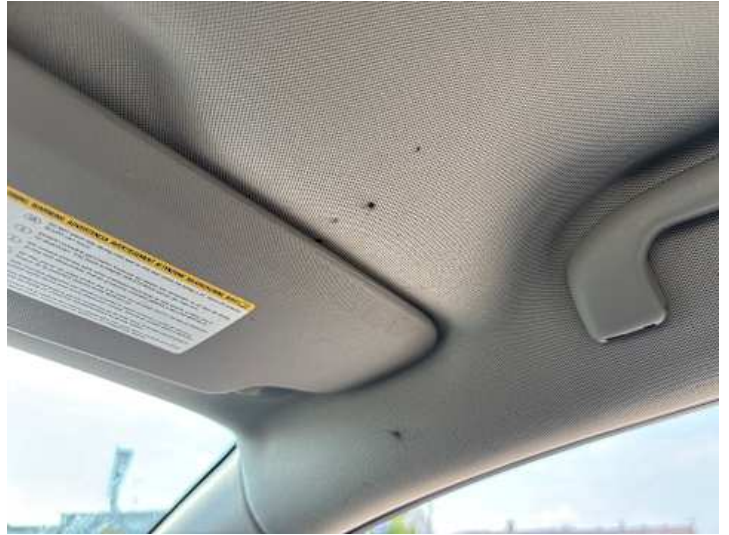
Innenraum (Verschmutzung, Brandloch)

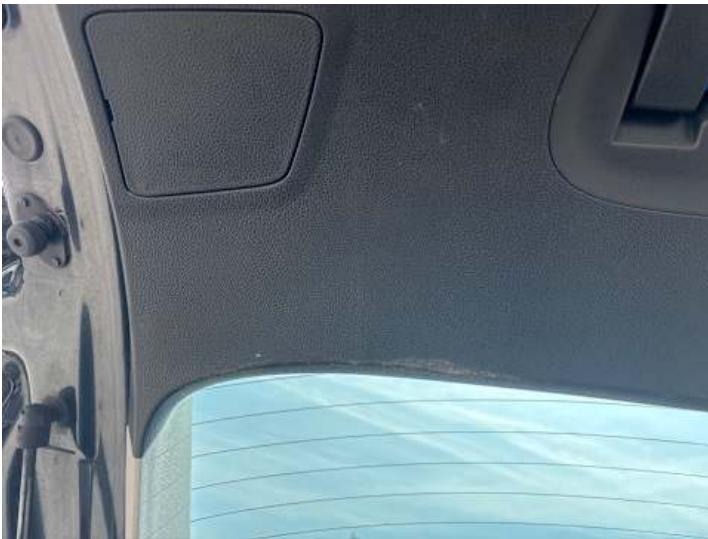
Innenraum (Verschmutzung, Verschleiß, Riss/Bruch, Kratzer)

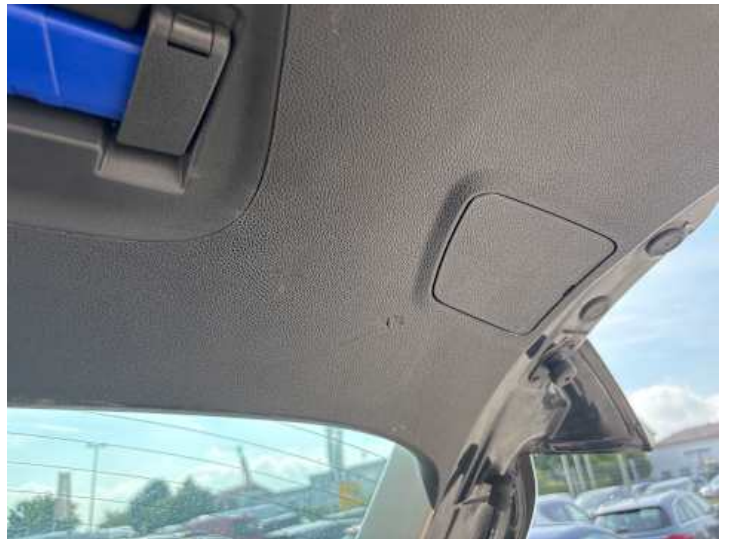
Innenraum (Verschmutzung, Verschleiß, Riss/Bruch, Kratzer)

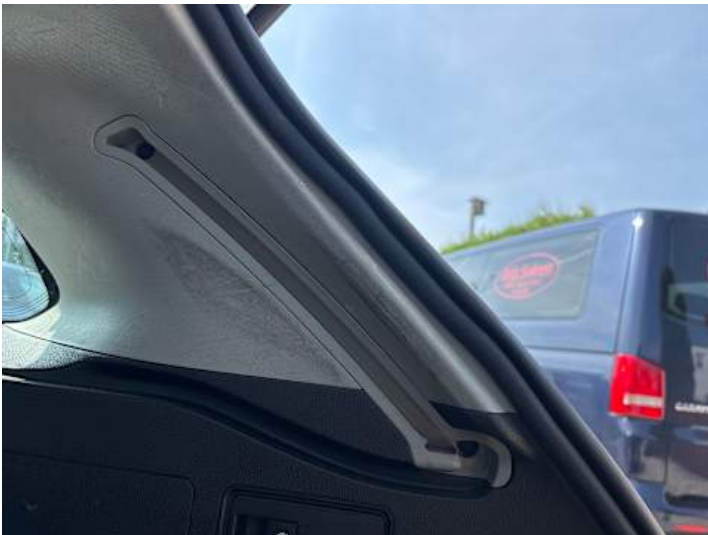
Innenraum (Verschmutzung, Verschleiß, Riss/Bruch, Kratzer)

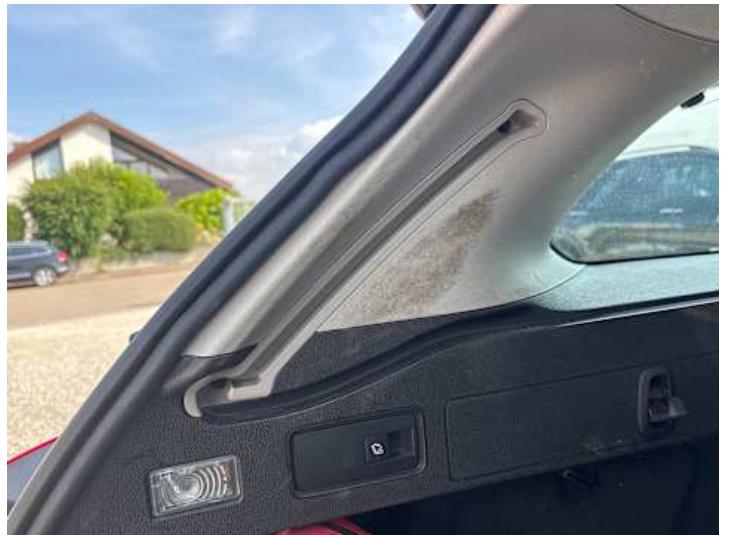
Innenraum (Verschmutzung, Verschleiß, Riss/Bruch, Kratzer)

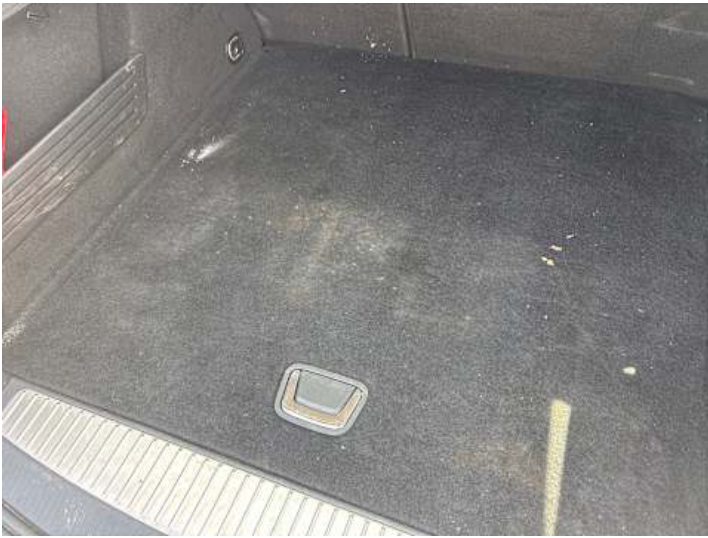
Innenraum (Verschmutzung, Verschleiß, Riss/Bruch, Kratzer)

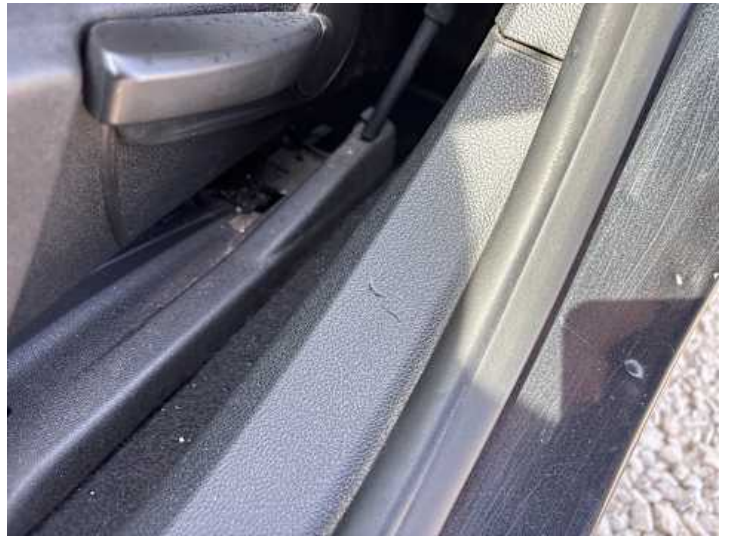
Innenraum (Verschmutzung, Verschleiß, Riss/Bruch, Kratzer)

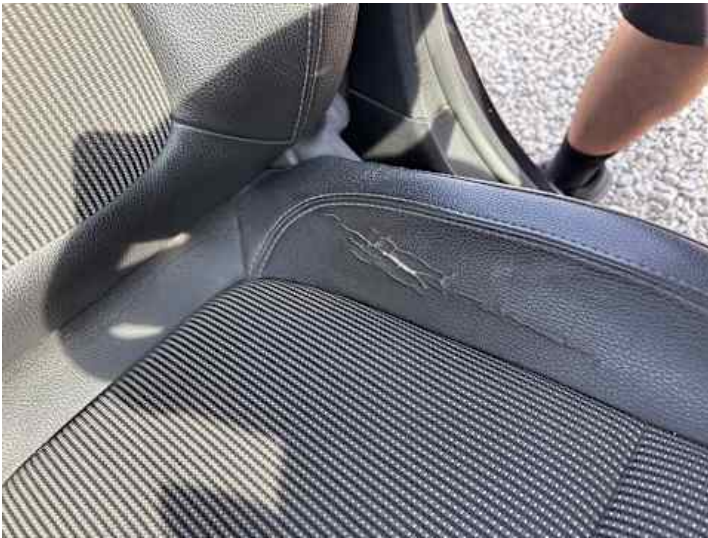
Innenraum (Verschmutzung, Verschleiß, Riss/Bruch, Kratzer)

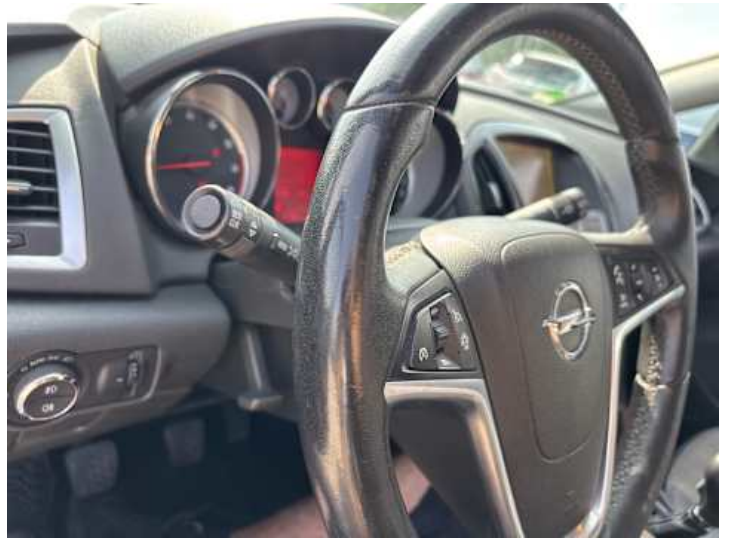
Innenraum (Verschmutzung, Verschleiß, Riss/Bruch, Kratzer)

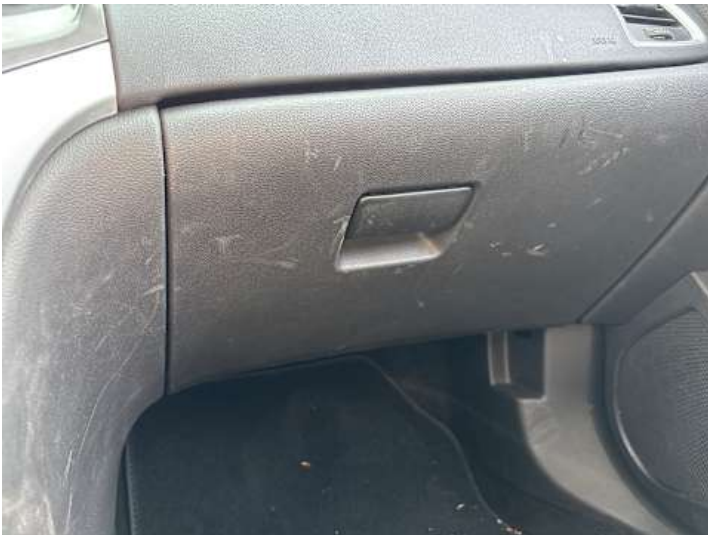
Innenraum (Verschmutzung, Verschleiß, Riss/Bruch, Kratzer)
