## Audi A4 Avant

EZ 07/2009 | Kombi | Benzin | Automatikgetriebe | 131.448km

Fahrzeug aufgenommen am: 23.07.2026

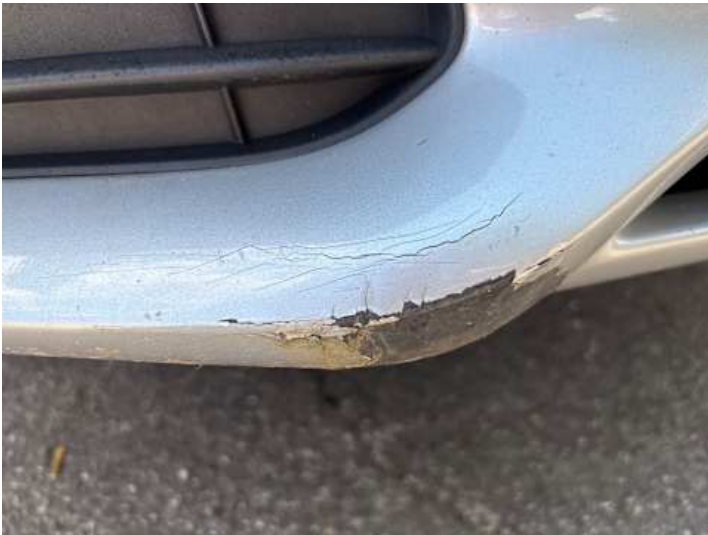
Stoßstange vorne (Riss/Bruch)

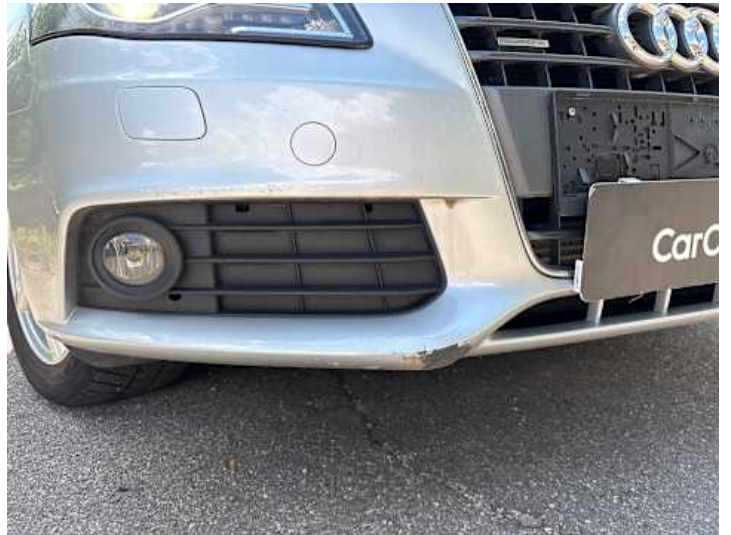
Stoßstange vorne (Riss/Bruch)

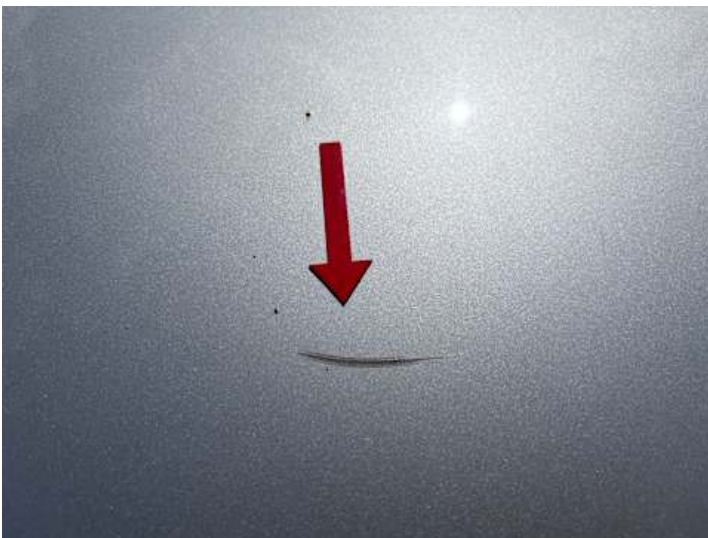
Motorhaube (Kratzer)

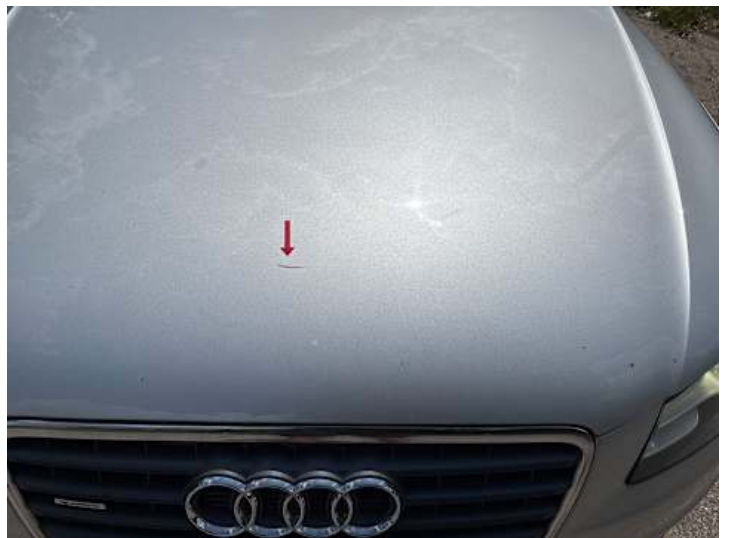
Motorhaube (Kratzer)

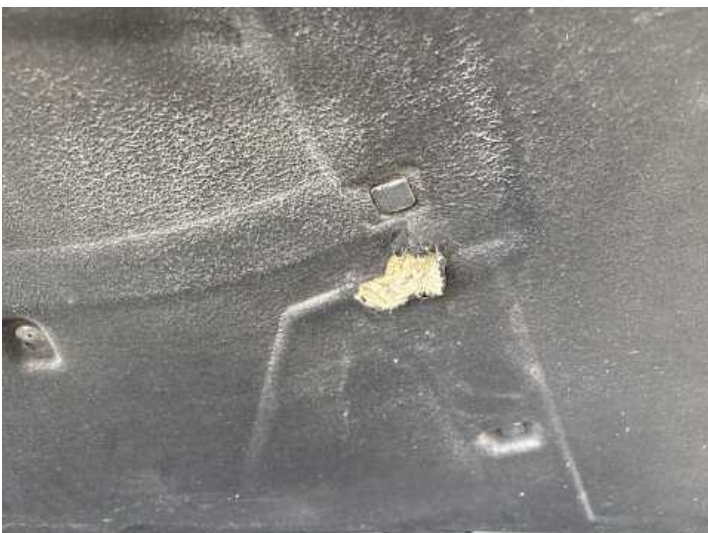
Motorhaube (Riss/Bruch)

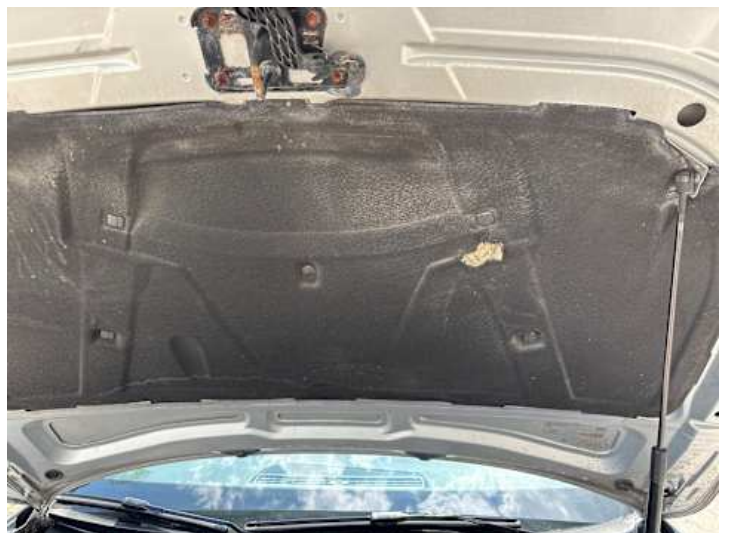
Motorhaube (Riss/Bruch)

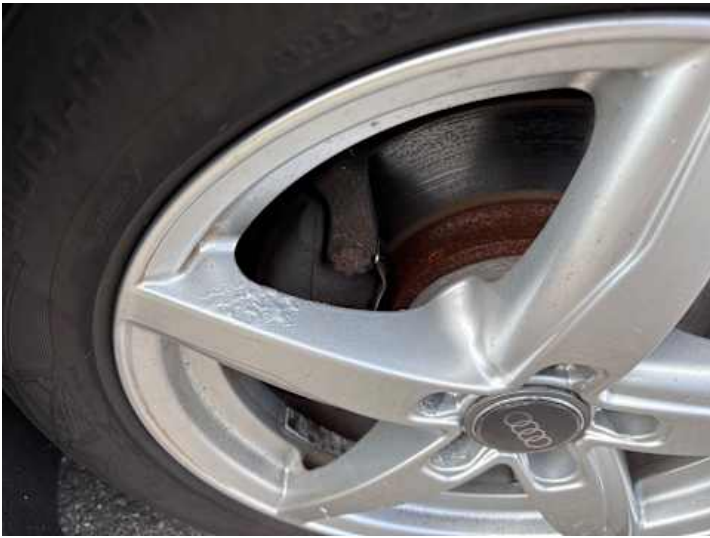
Rad (Rost)

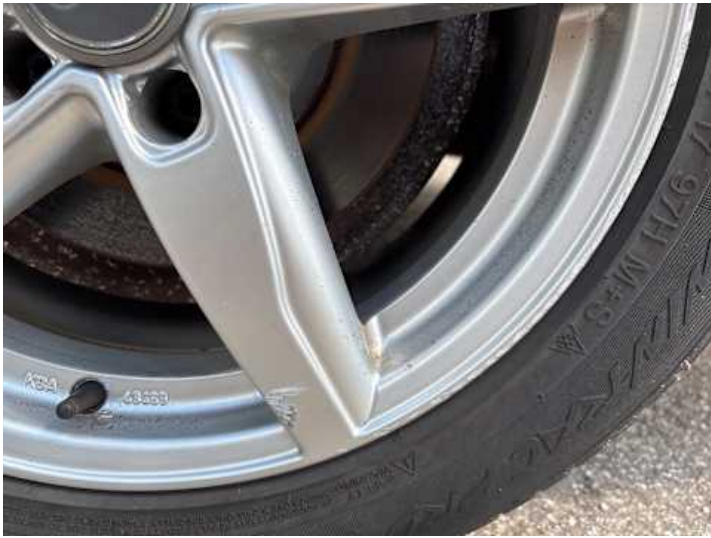
Rad (Kerben, Kratzer)

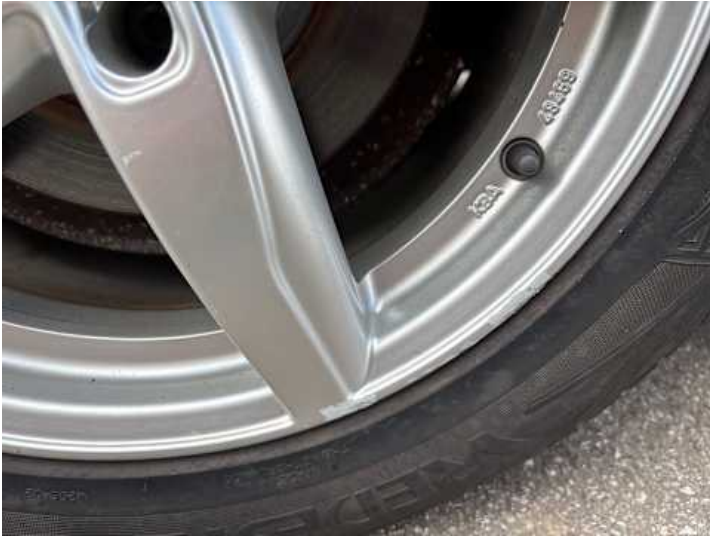
Rad (Kerben, Kratzer)

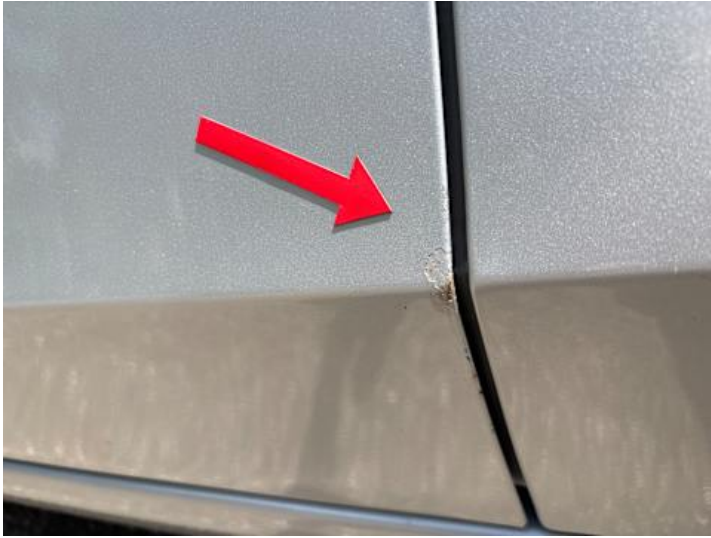
Fahrtür (Lackschaden)

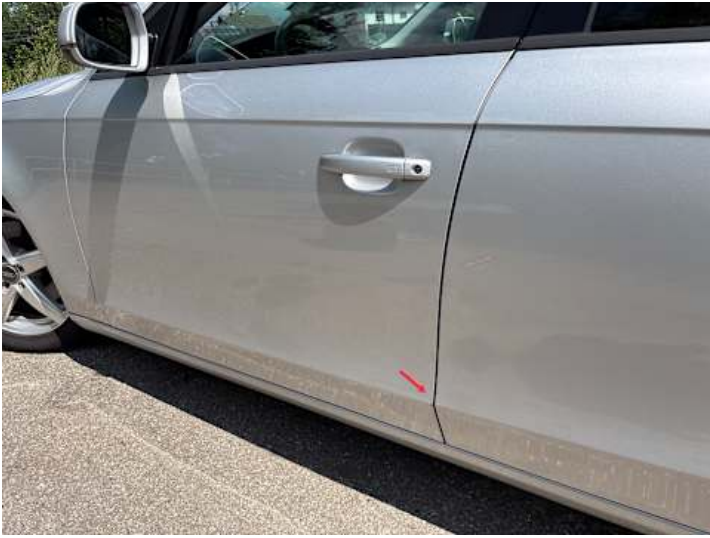
Fahrtür (Lackschaden)

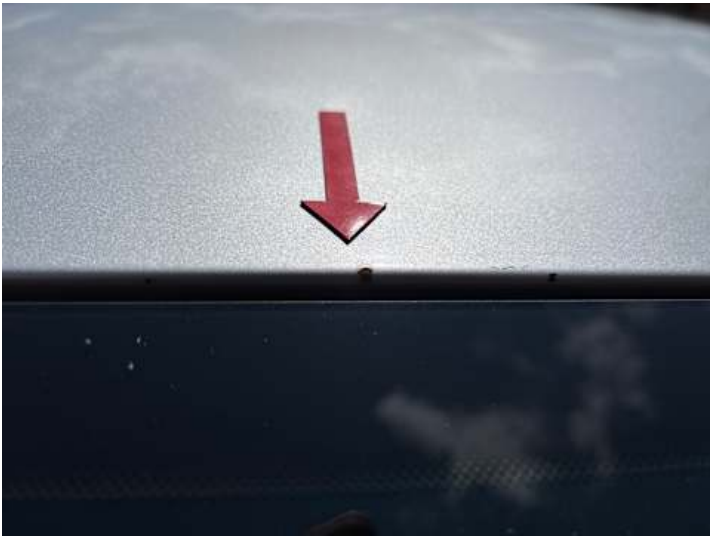
Dach (Rost)

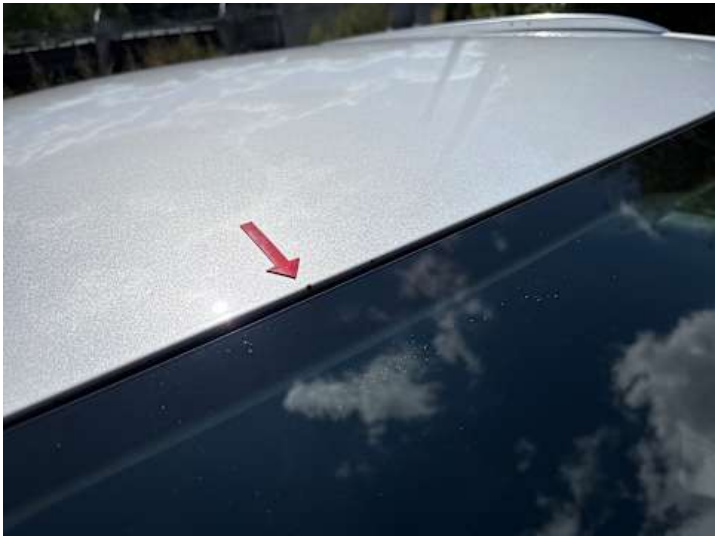
Dach (Rost)

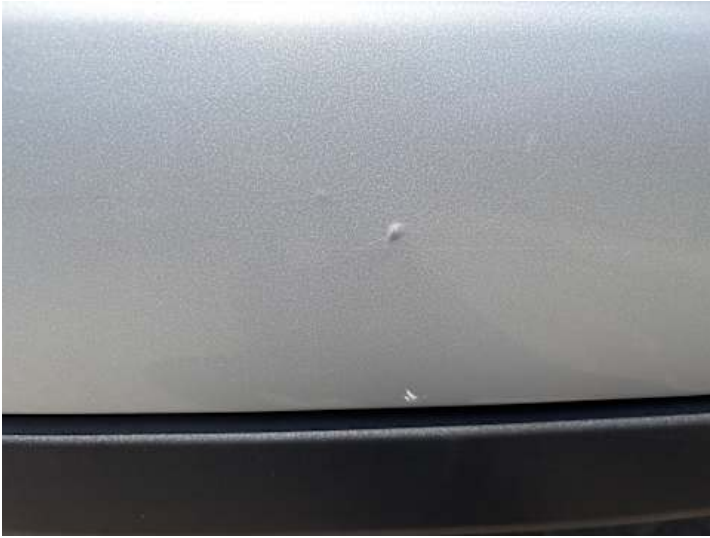
Stoßstange hinten (Riss/Bruch)

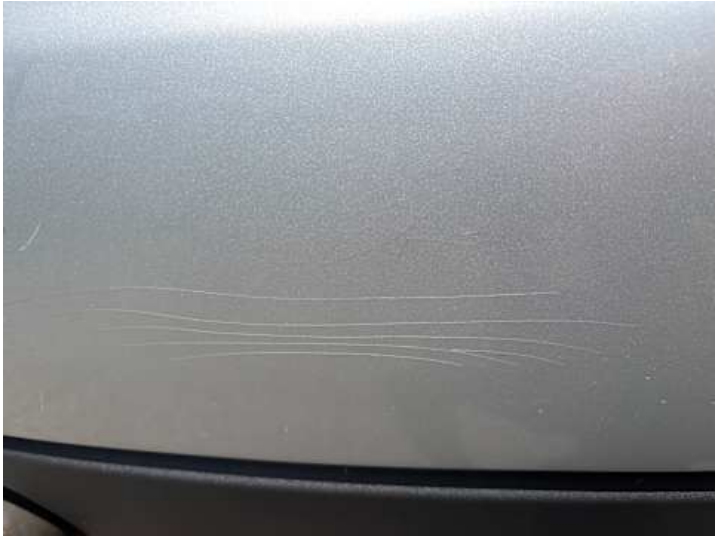
Stoßstange hinten (Riss/Bruch)

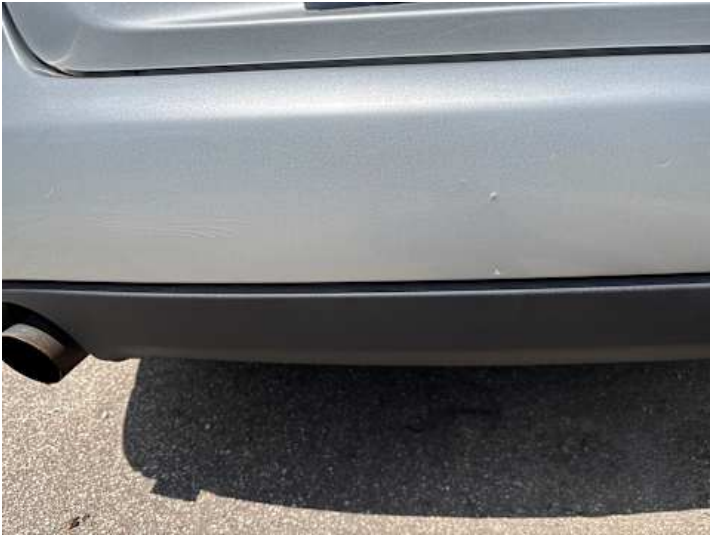
Stoßstange hinten (Riss/Bruch)

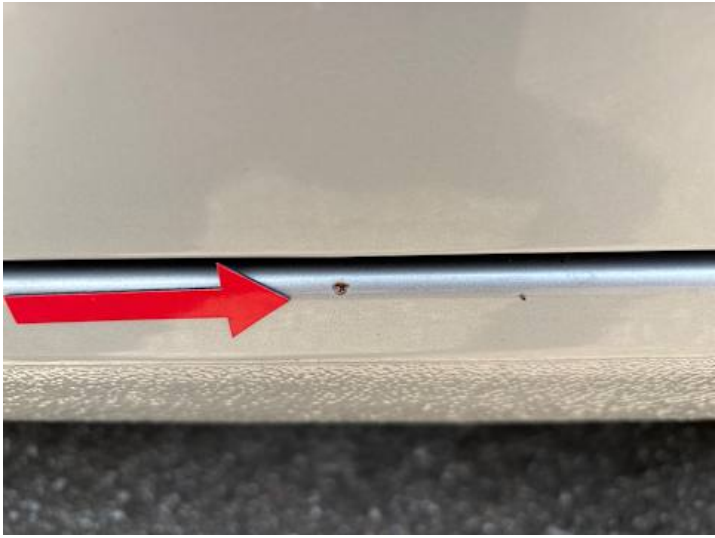
Schweller links (Kratzer)

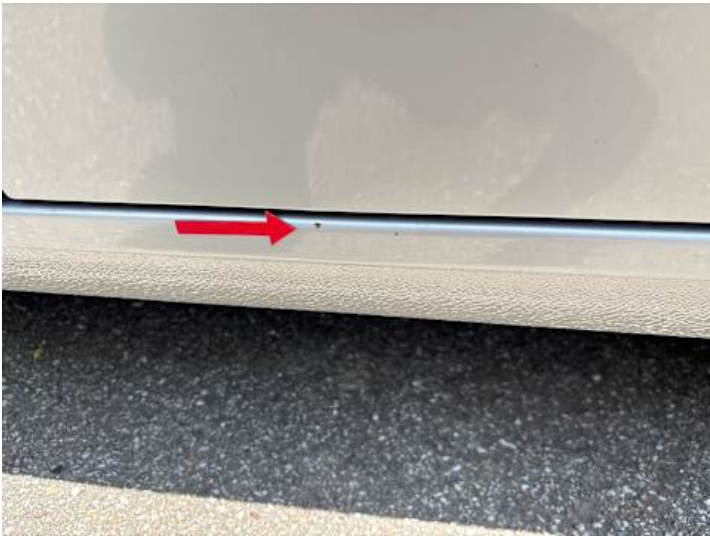
Schweller links (Kratzer)

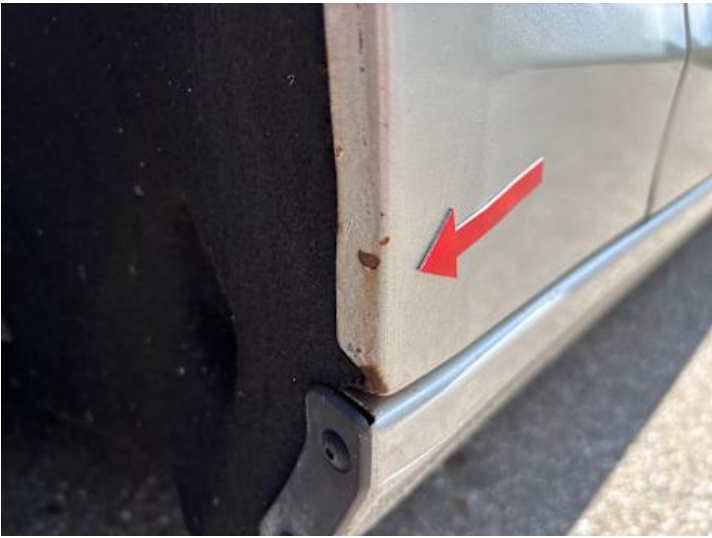
Kotflügel vorne links (Rost)

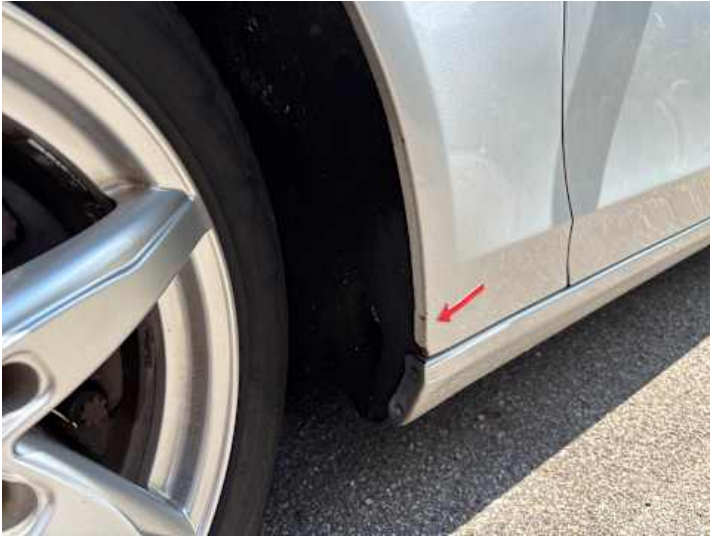
Kotflügel vorne links (Rost)

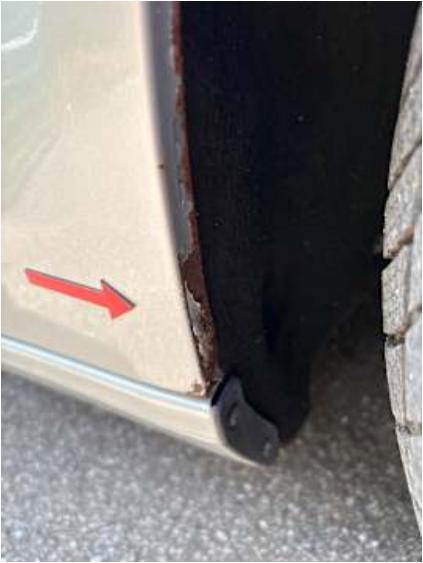
Kotflügel vorne rechts (Rost)

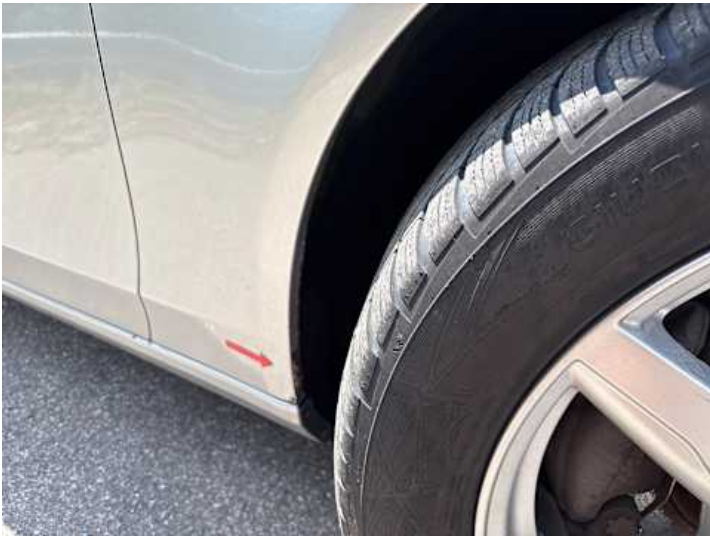
Kotflügel vorne rechts (Rost)

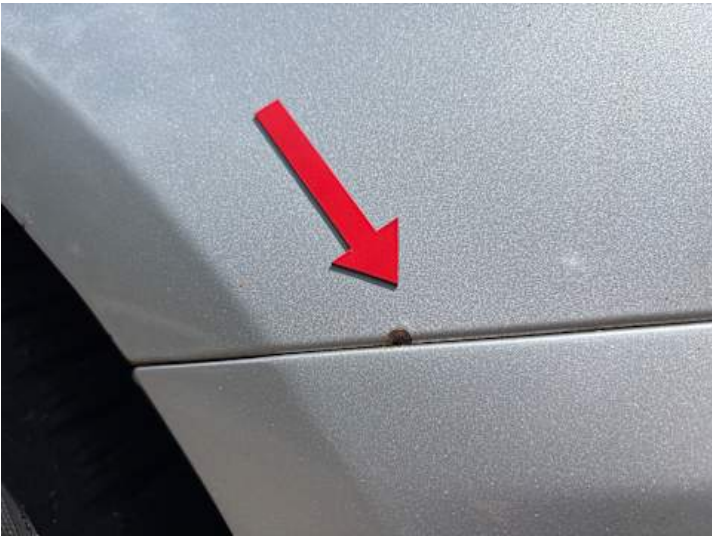
Seitenteil hinten links (Rost)

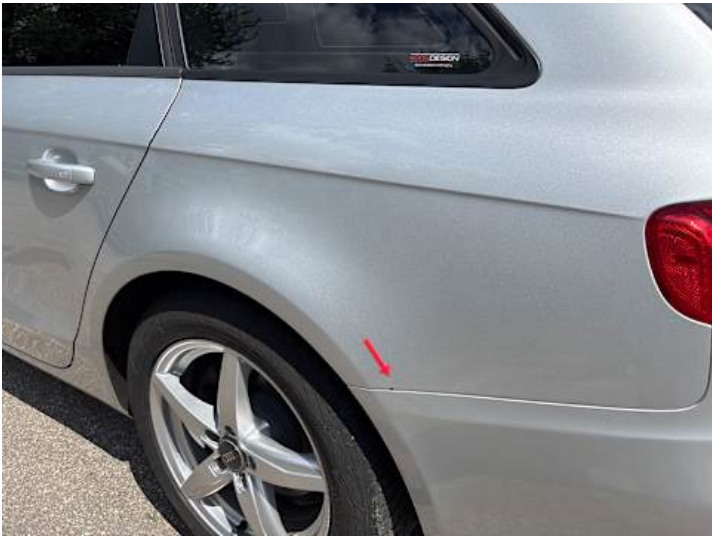
Seitenteil hinten links (Rost)

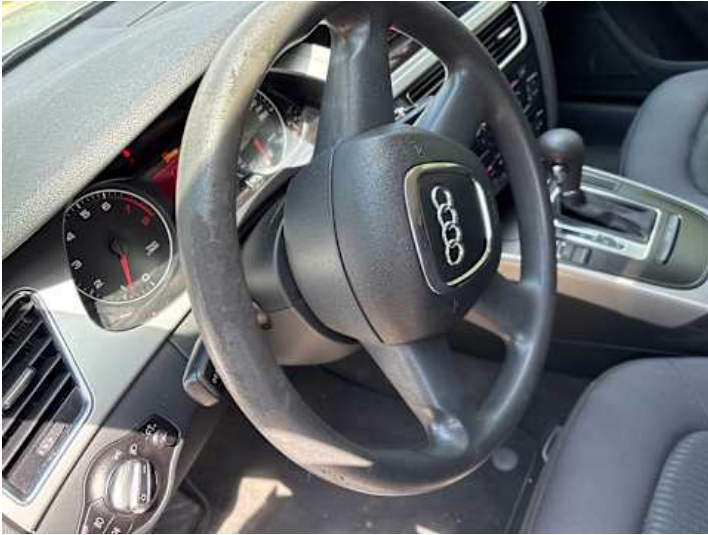
Innenraum (Diverse Schäden)
