## Dacia Duster Comfort

EZ 04/2018 | Geländewagen | Benzin | Schaltgetriebe | 147.230km

Fahrzeug aufgenommen am: 24.07.2026

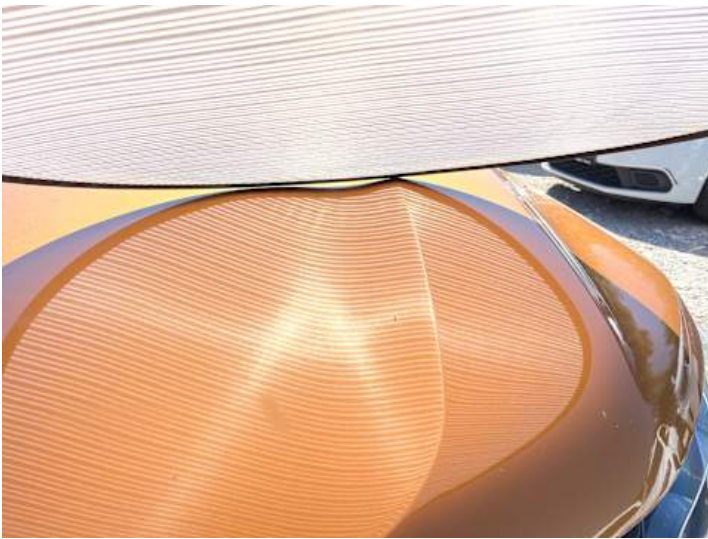
Motorhaube (Delle)

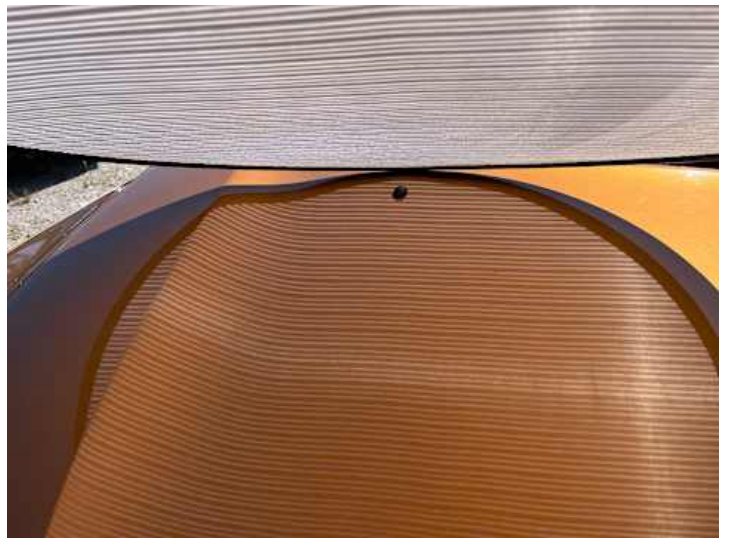
Motorhaube (Delle)

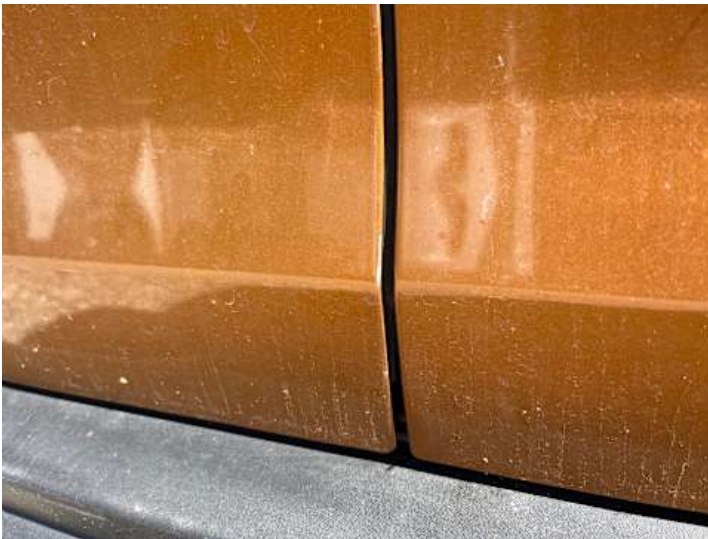
Fahrertür (Lackschaden)

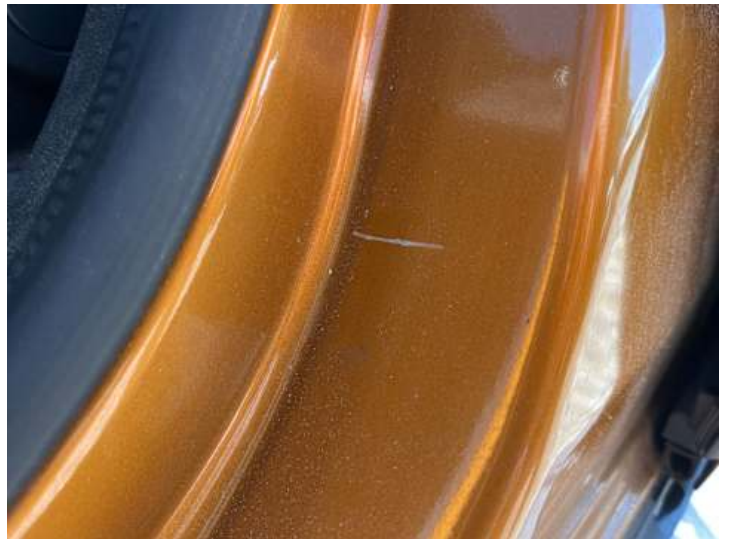
Fahrertür (Kratzer, Lackschaden)

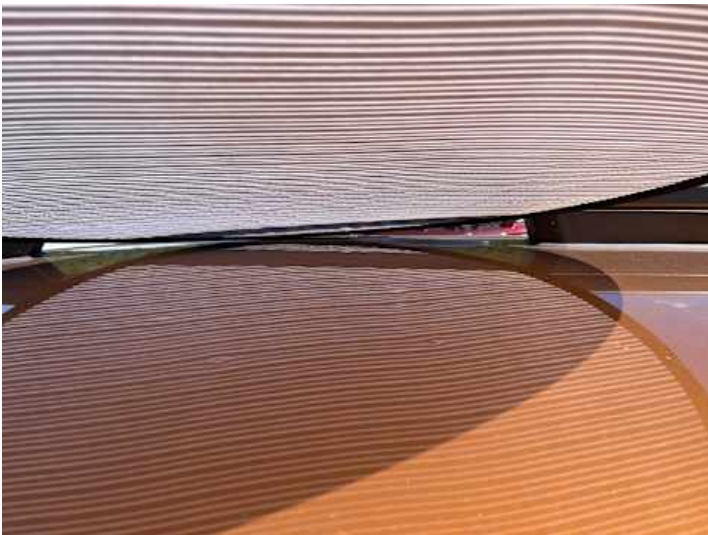
Bestehender Hagelschaden;

Dach (Delle)

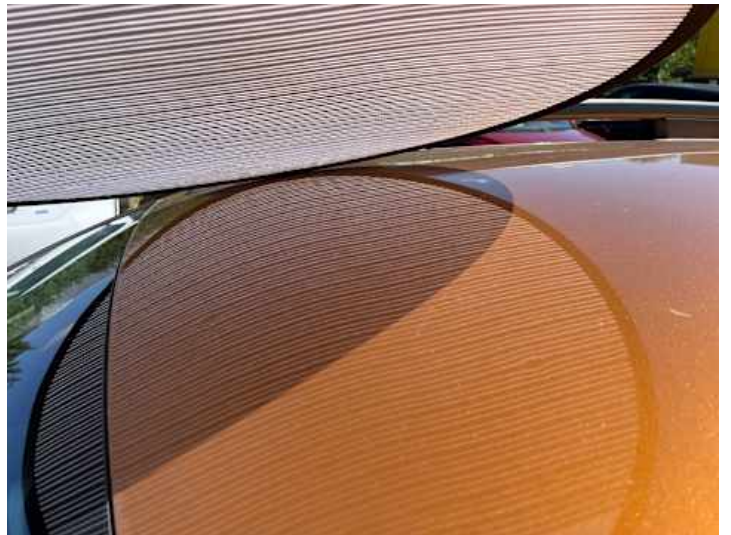
Dach (Delle)

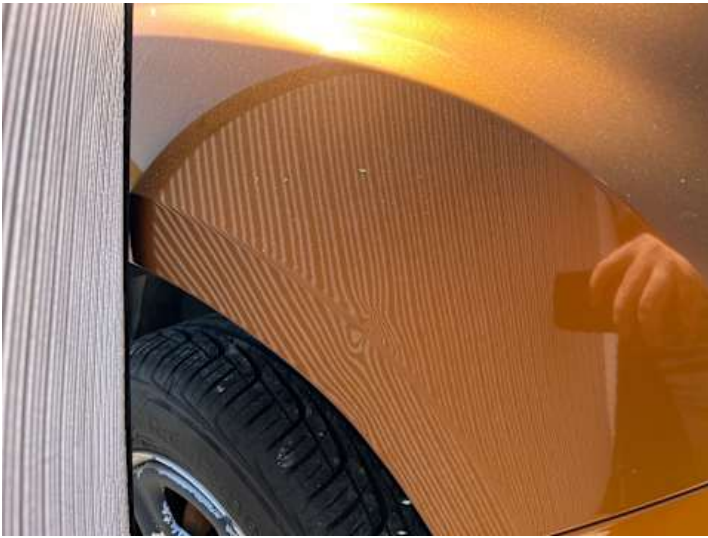
Kotflügel vorne rechts (Delle, Kratzer)

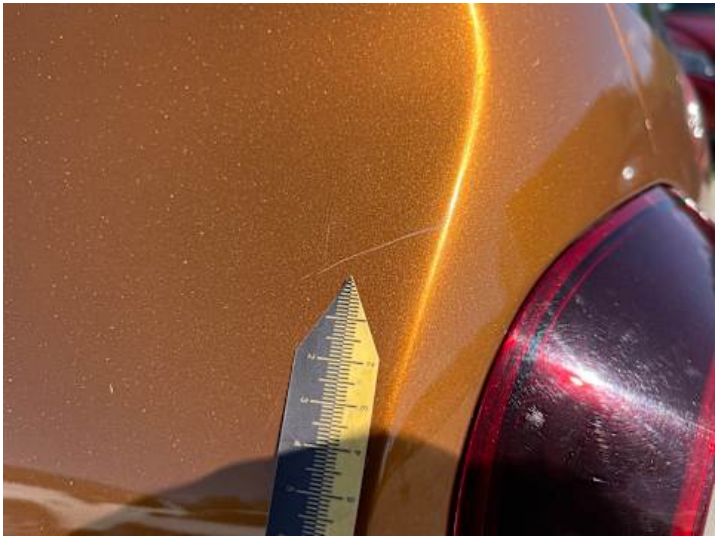
Seitenteil hinten links (Kratzer, Lackschaden)

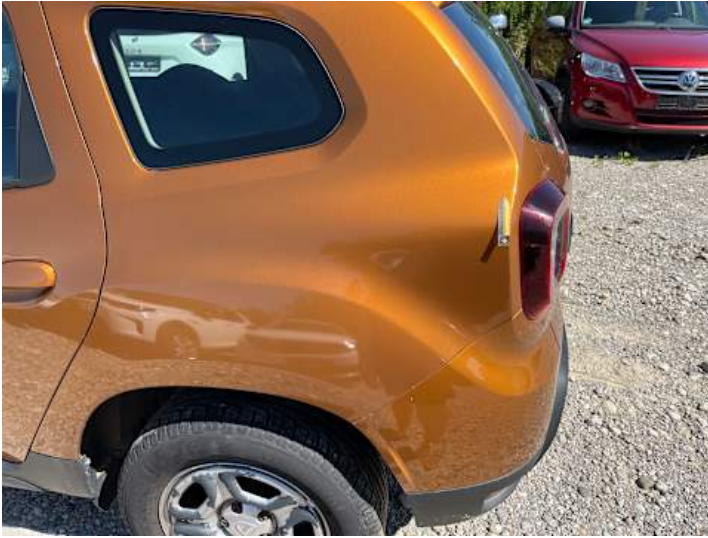
Seitenteil hinten links (Kratzer, Lackschaden)

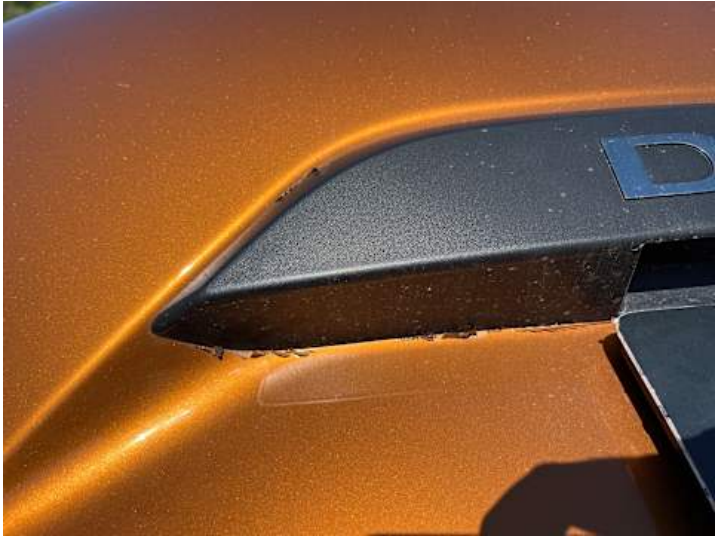
Heckklappe (Lackschaden)
