## Mercedes-Benz E 200 CGI BlueEfficiency

EZ 05/2014 | Kombi | Benzin | Automatikgetriebe | 181.750km  
Besteuerung: Differenzbesteuert (§25a UStG)  
Fahrzeugstandort: 69\*\*\*  
Fahrzeug aufgenommen am: 05.08.2026

# Hinweise zum Zustandsbericht

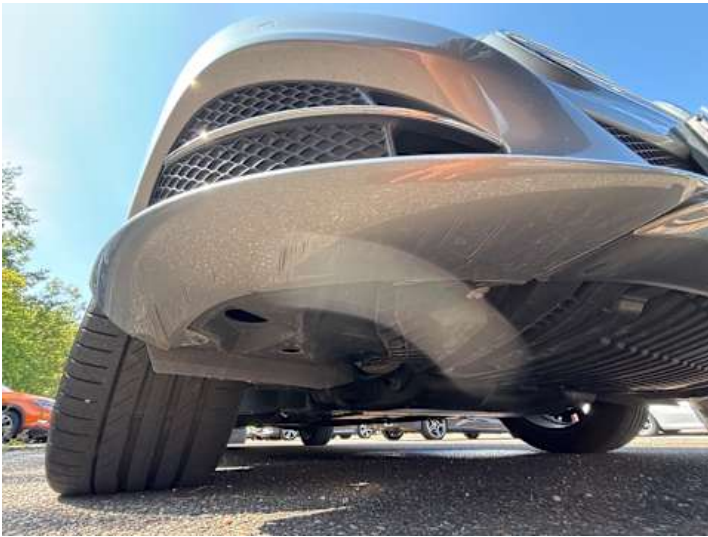
Stoßstange vorne (Kratzer)

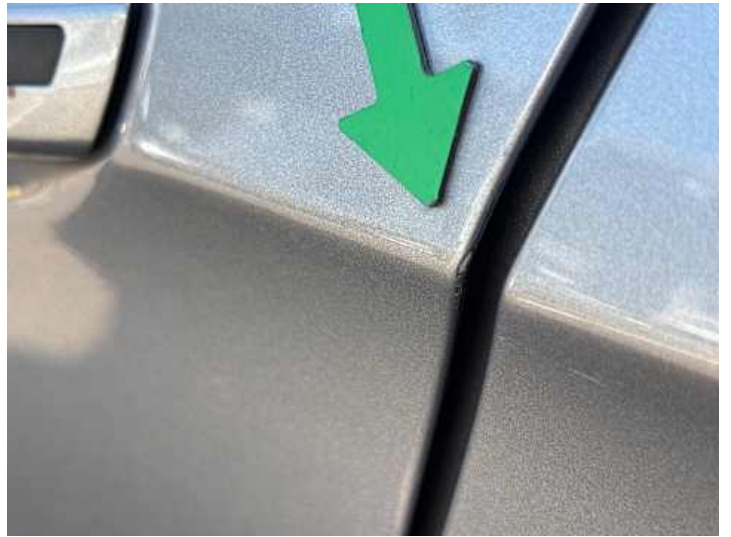
Fahrtür (Kratzer)

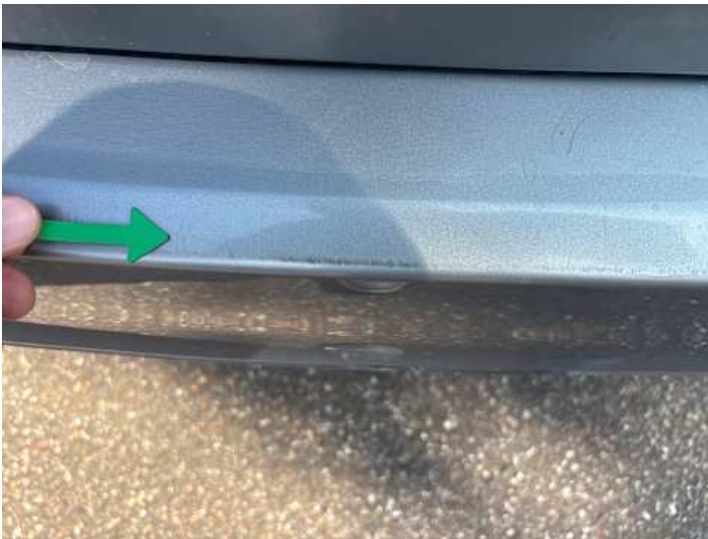
Stoßstange hinten (Kratzer)

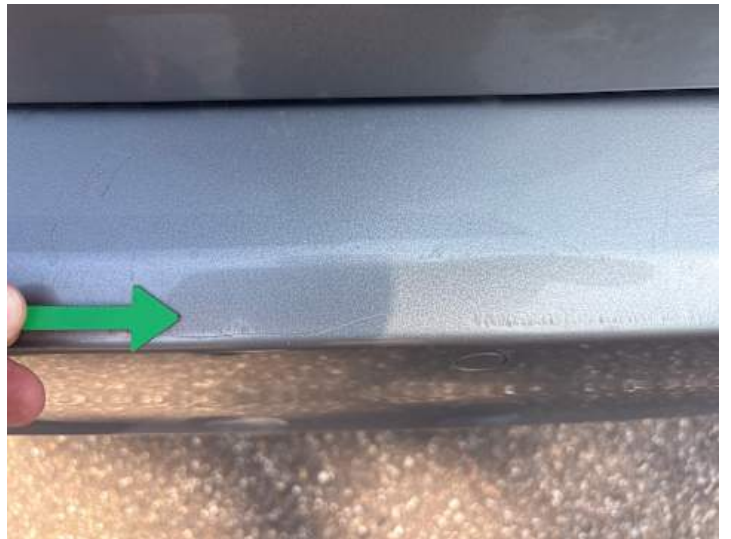
Stoßstange hinten (Kratzer)

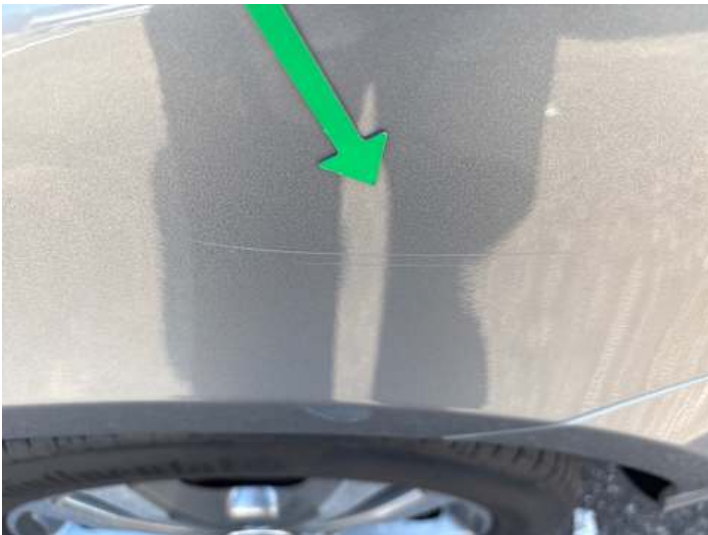
Seitenteil hinten links (Kratzer)

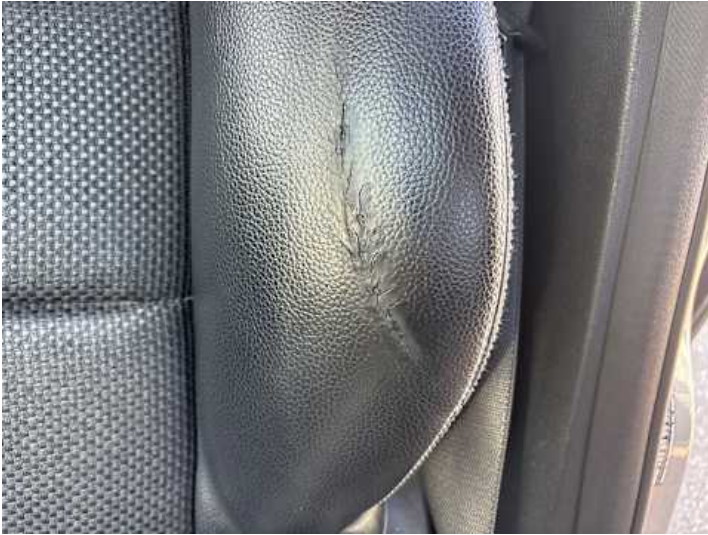
Innenraum (Riss/Bruch)

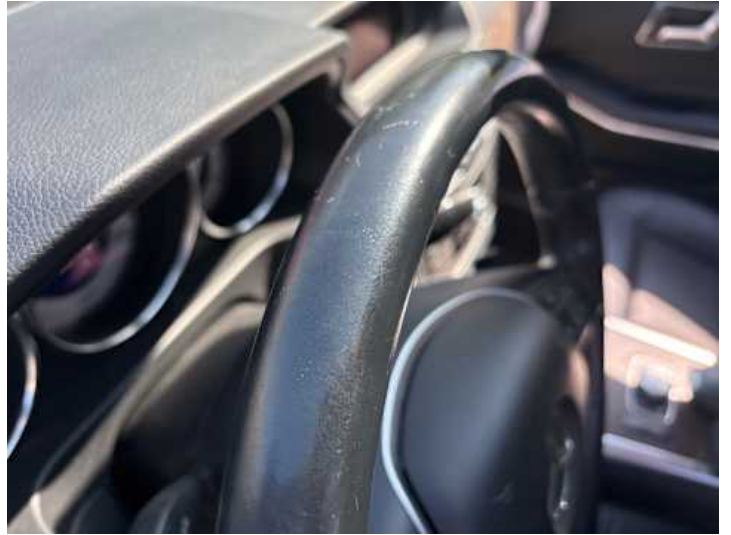
Innenraum (Verschmutzung, Verschleiß)

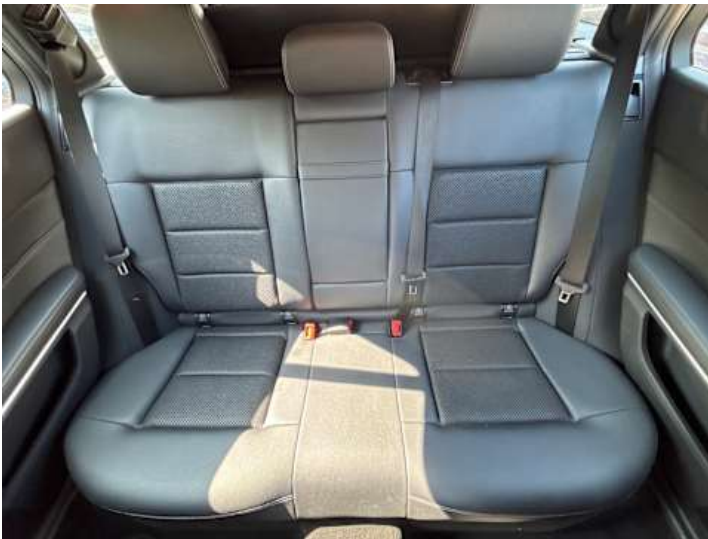
Innenraum (Verschmutzung, Verschleiß)

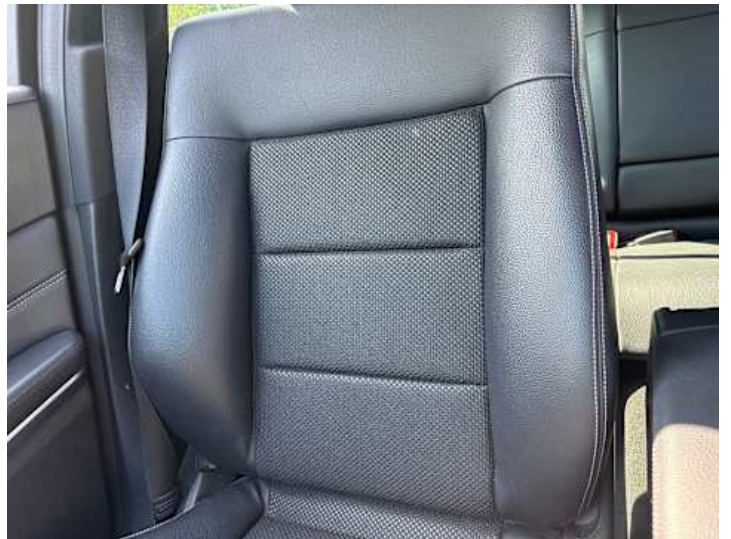
Innenraum (Verschmutzung, Verschleiß)

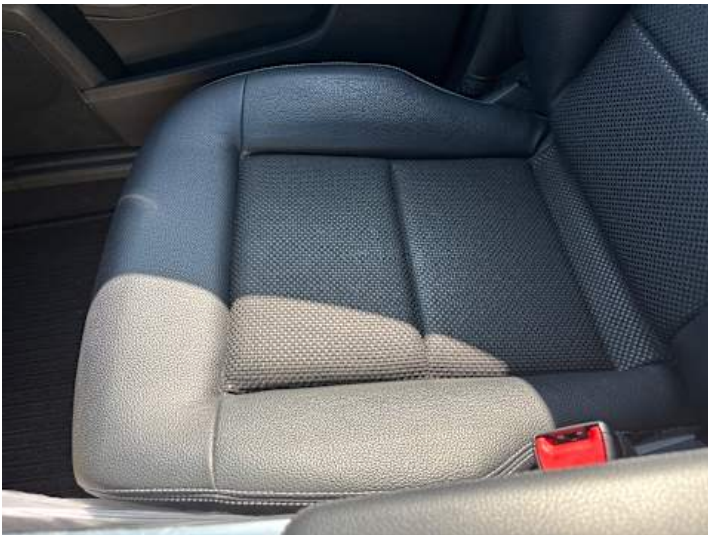
Innenraum (Verschmutzung, Verschleiß)

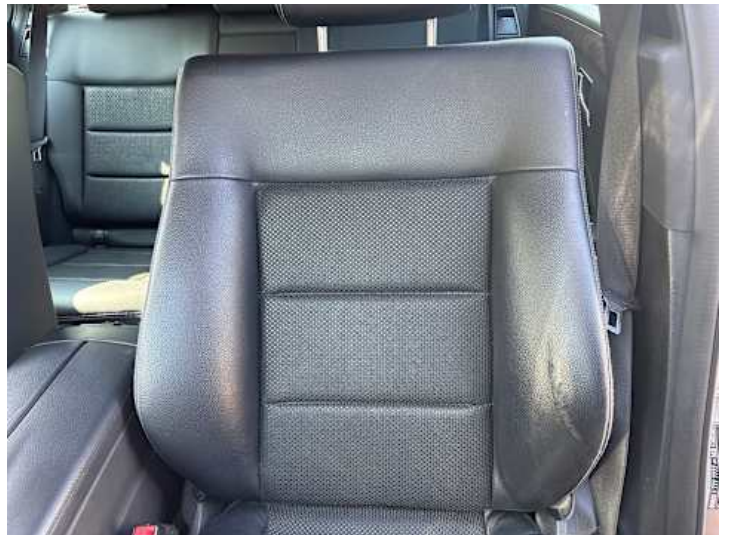
Innenraum (Verschmutzung, Verschleiß)

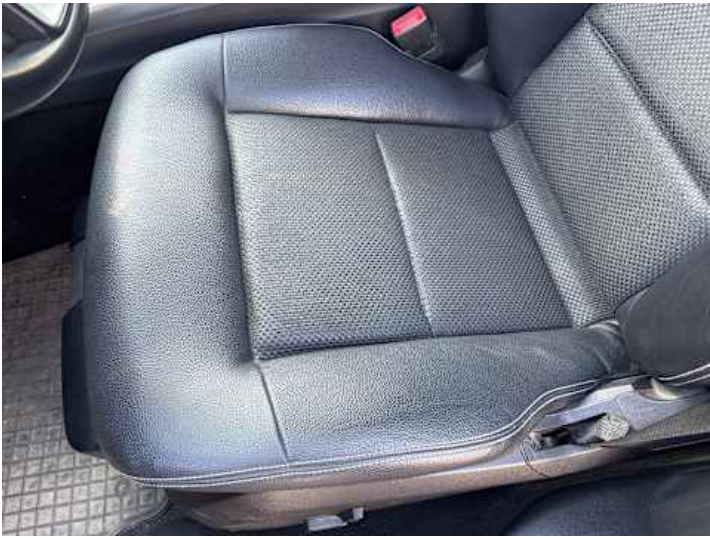
Innenraum (Verschmutzung, Verschleiß)
