## Hyundai Tucson blue Classic 2WD

EZ 06/2016 | Geländewagen | Diesel | Schaltgetriebe | 174.900km  
Besteuerung: Differenzbesteuert (§25a UStG)  
Fahrzeugstandort: 77\*\*\*  
Fahrzeug aufgenommen am: 03.08.2026

# Hinweise zum Zustandsbericht

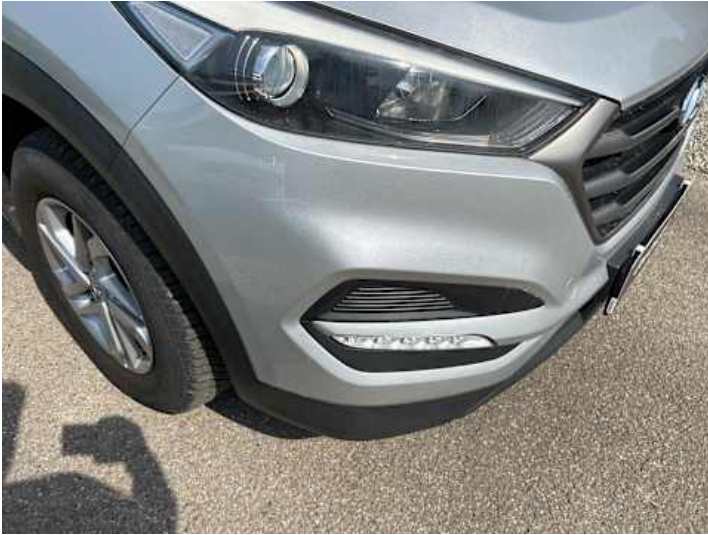
Stoßstange vorne (Kratzer)

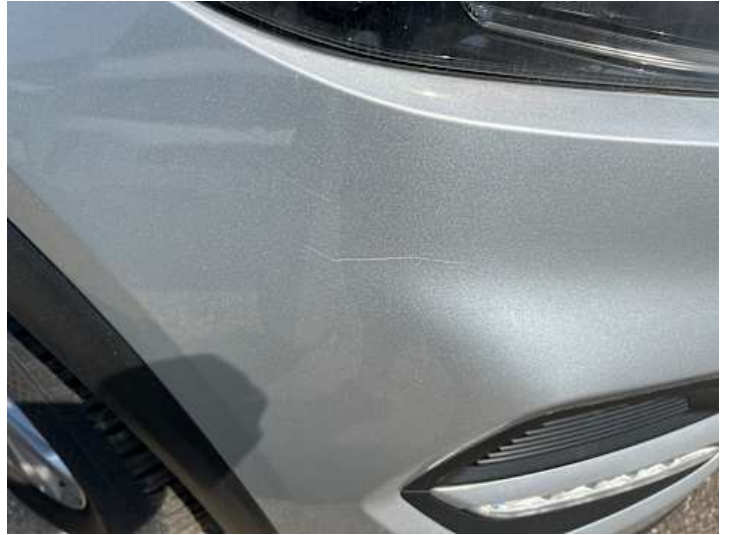
Stoßstange vorne (Kratzer)

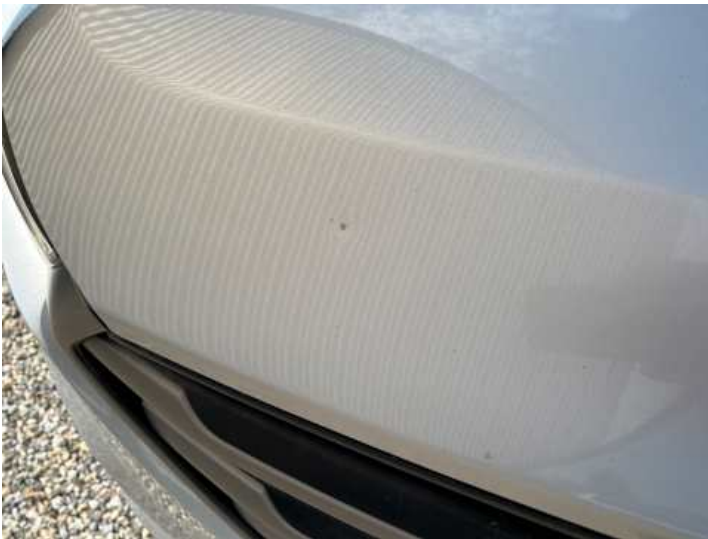
Motorhaube (Delle)

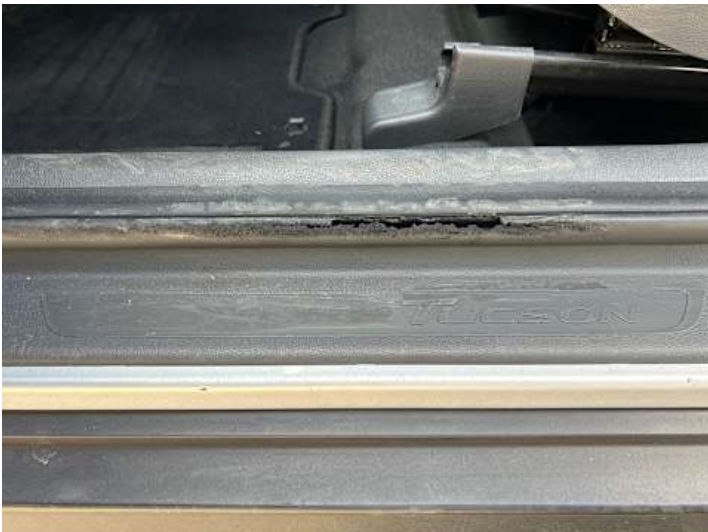
Fahrtür (Anderer Schaden): Türgummi porös

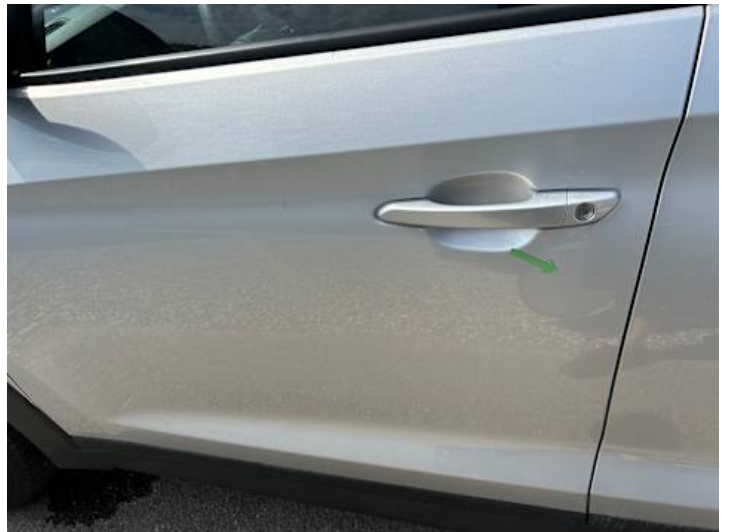
Fahrtür (Kratzer)

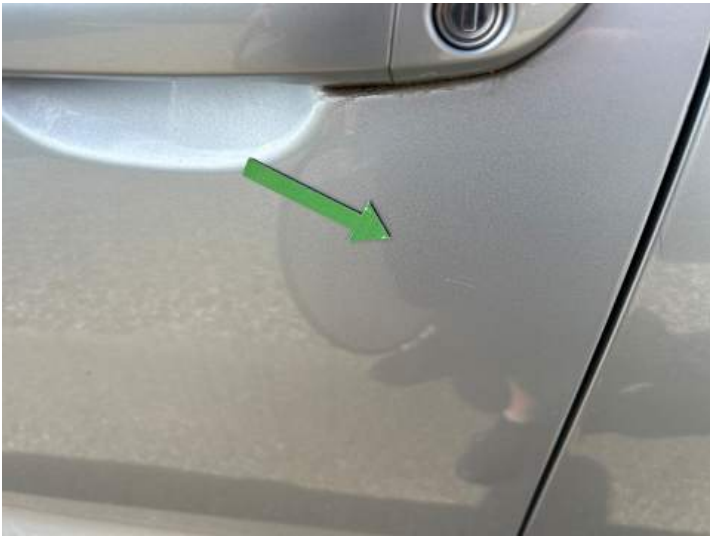
Fahrentür (Kratzer)

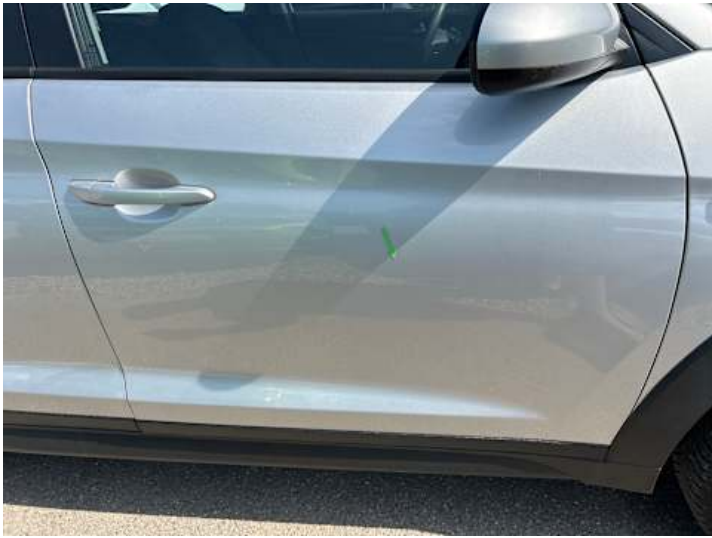
Beifahrertür (Kratzer)

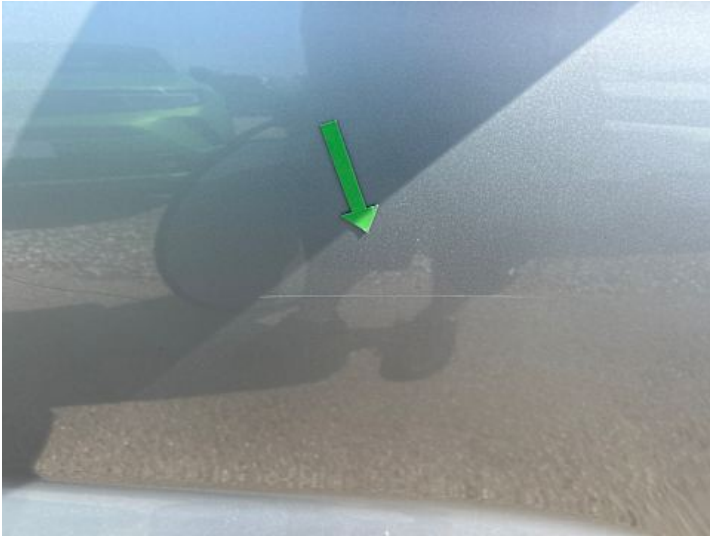
Beifahrertür (Kratzer)

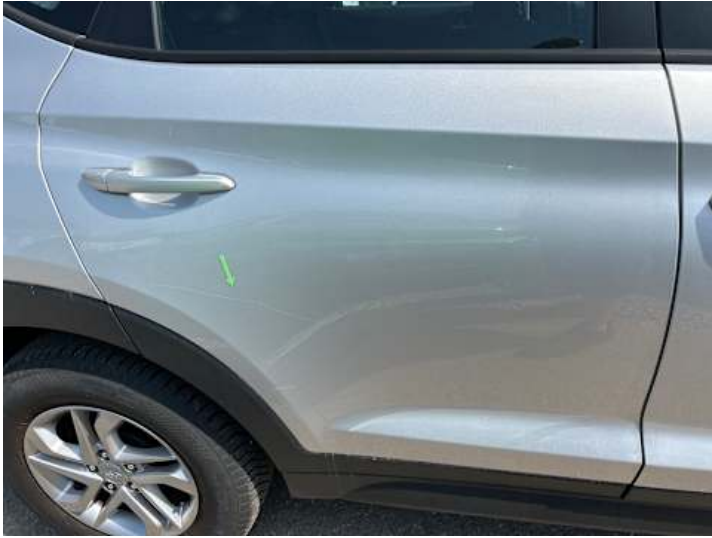
| Fahrzeugteil | Lackschichtdicke (in µm) | Fahrzeugteil | Lackschichtdicke (in µm) |
|---|---|---|---|
| Türe hinten links | 155 | Türe hinten rechts | 215 |

Türe hinten rechts (Kratzer)

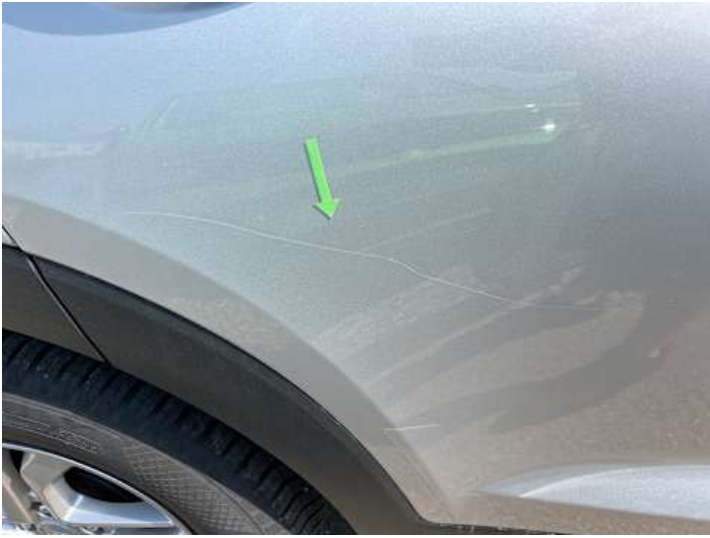
Türe hinten rechts (Kratzer)

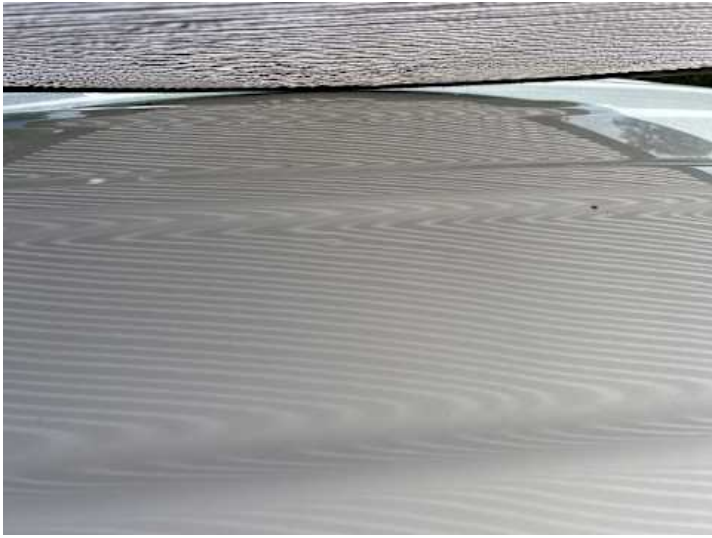
Dach (Delle)

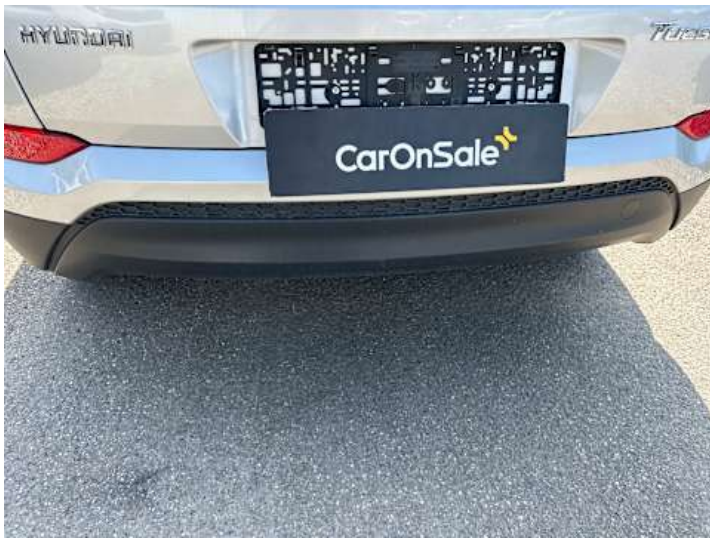
Stoßstange hinten (Kratzer)

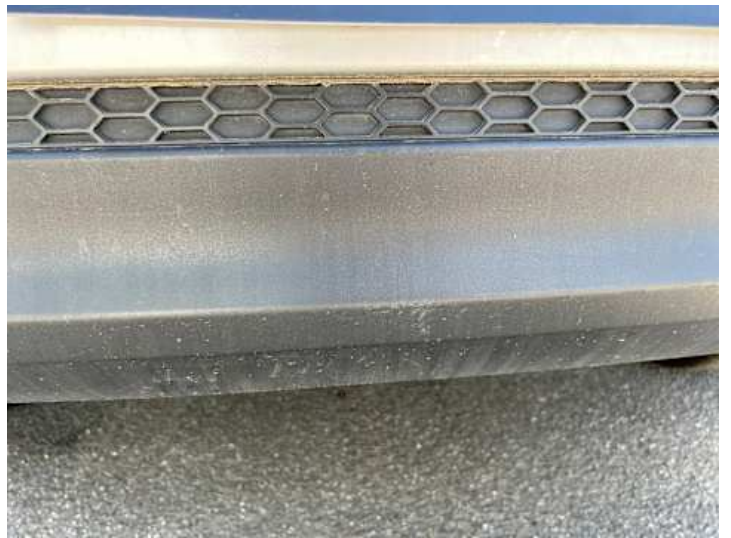
Stoßstange hinten (Kratzer)

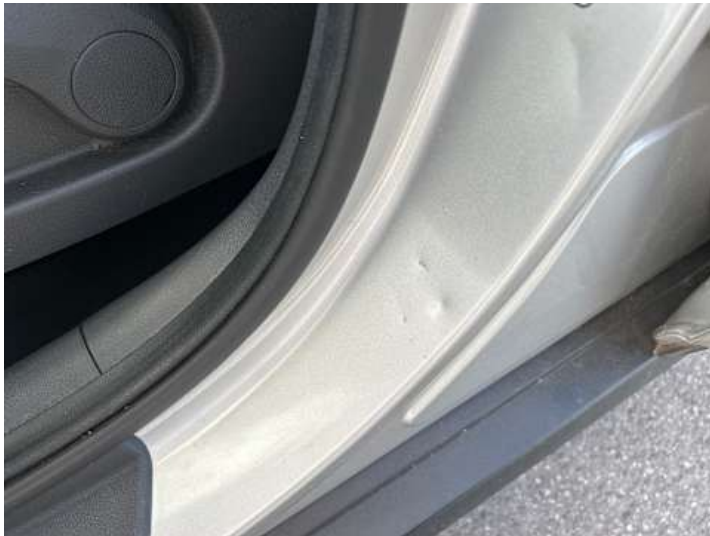
Schweller links (Delle)

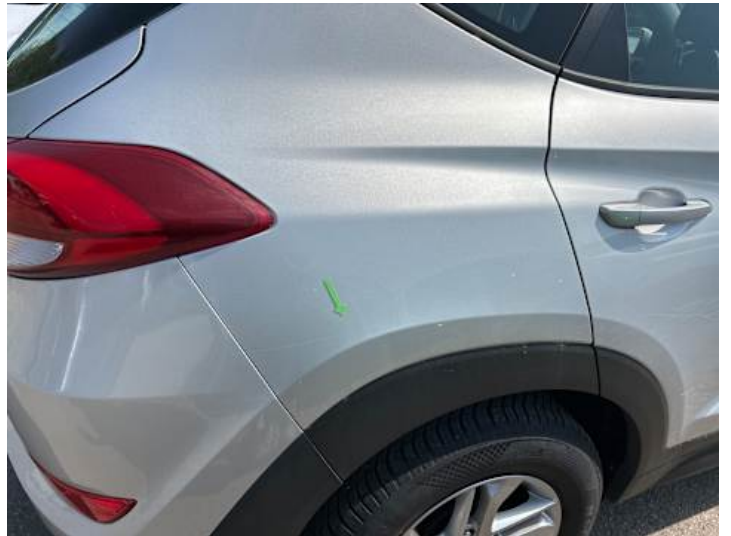
Seitenteil hinten rechts (Kratzer)

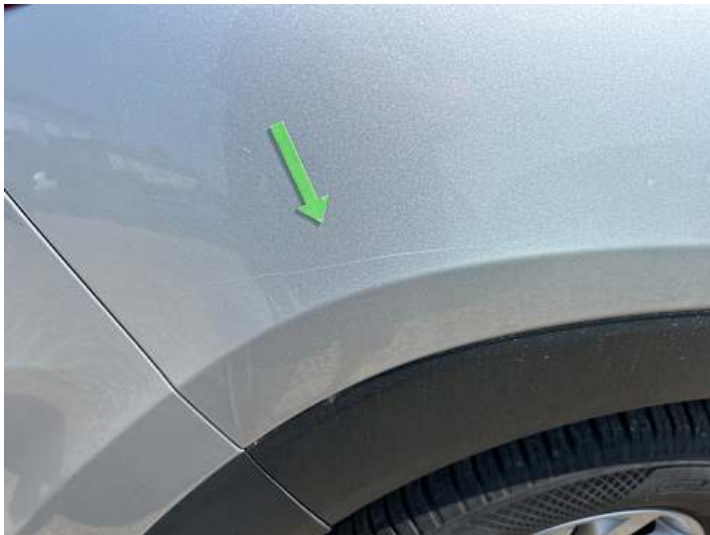
Seitenteil hinten rechts (Kratzer)

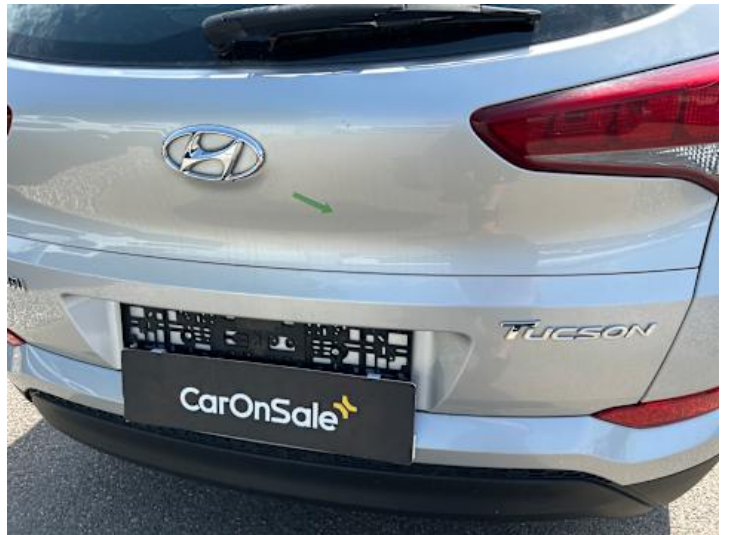
| Fahrzeugteil | Lackschichtdicke (in µm) | Fahrzeugteil | Lackschichtdicke (in µm) |
|---|---|---|---|
| Motorhaube | 170 | Heckklappe | 205 |

Heckklappe (Kratzer)

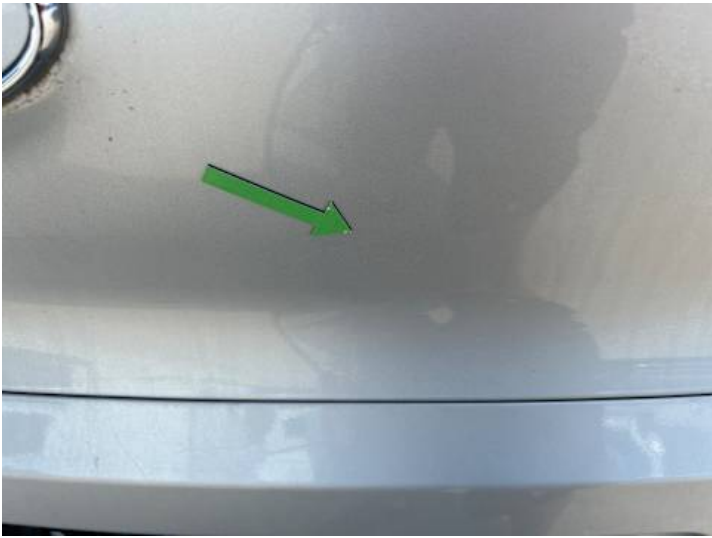
Heckklappe (Kratzer)

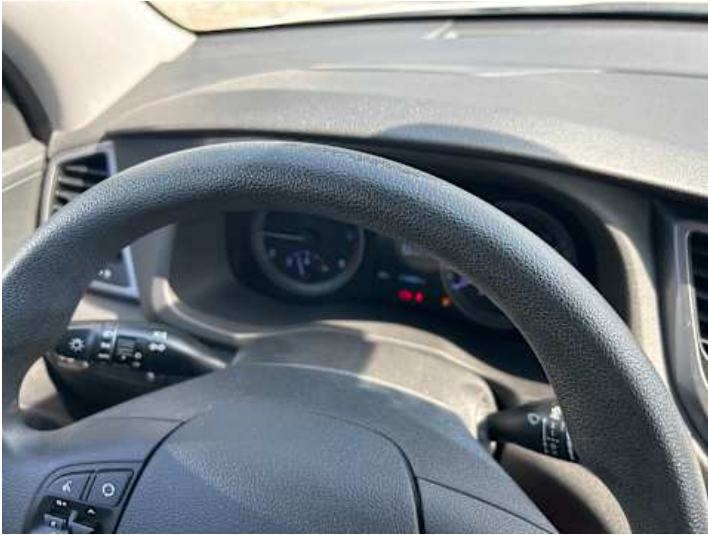
Innenraum (Verschleiß)

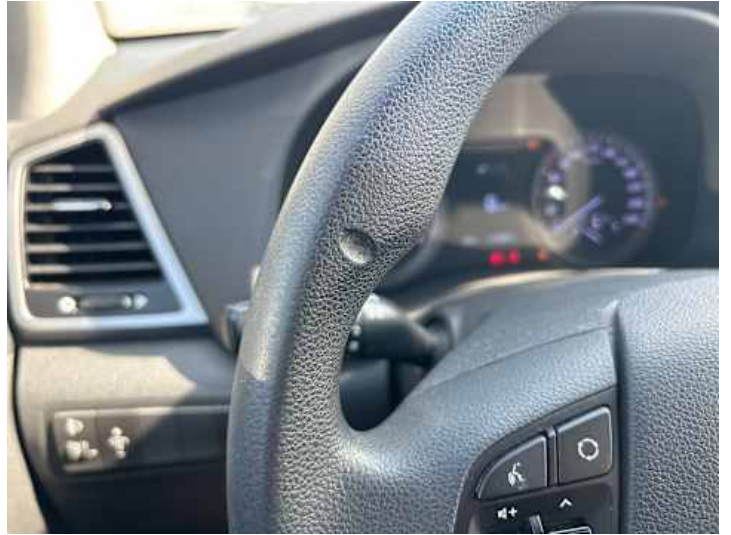
Innenraum (Verschleiß)

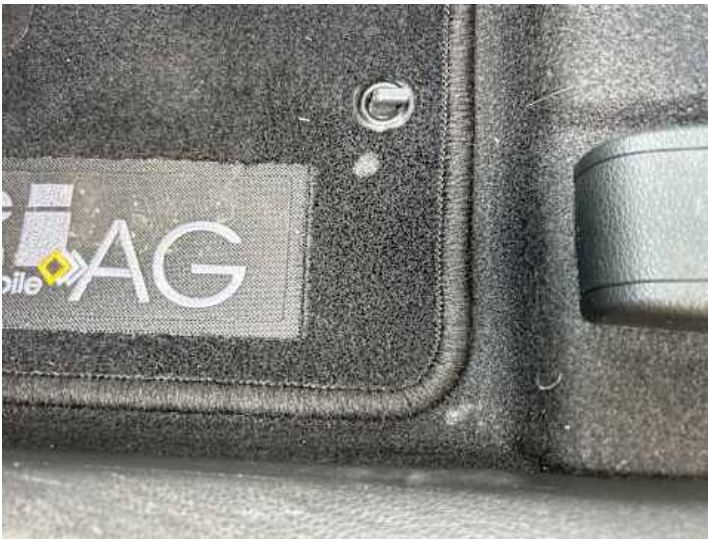
Raucherfahrzeug;

Innenraum (Brandloch)
