## Mercedes-Benz C 180

EZ 03/2001 | Coupé | Benzin | Automatikgetriebe | 166.779km  
Besteuerung: Differenzbesteuert (§25a UStG)  
Fahrzeugstandort: 28\*\*\*  
Fahrzeug aufgenommen am: 07.07.2026

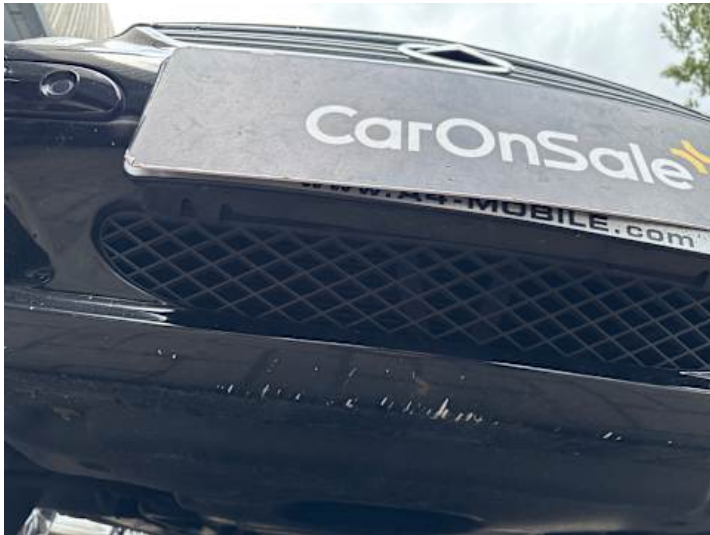
Stoßstange vorne (Kratzer)

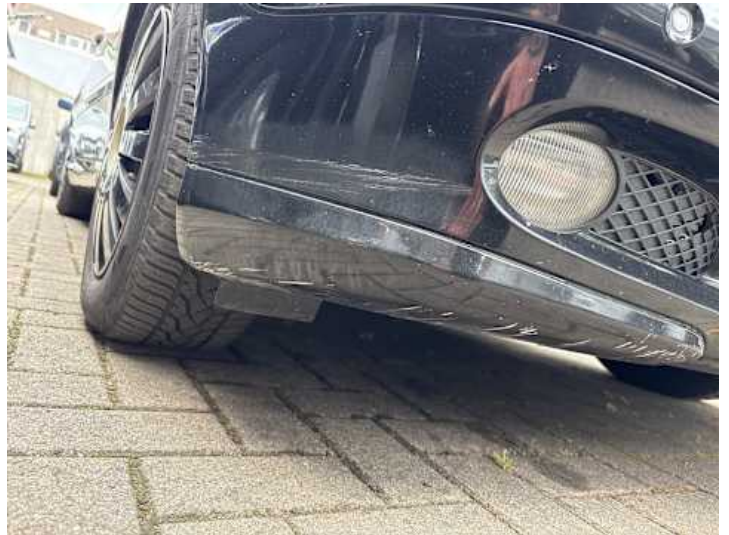
Stoßstange vorne (Kratzer)

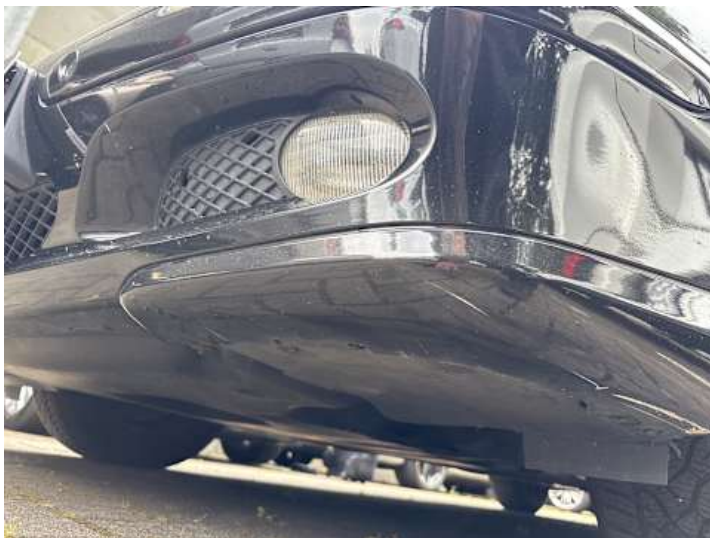
Stoßstange vorne (Kratzer)

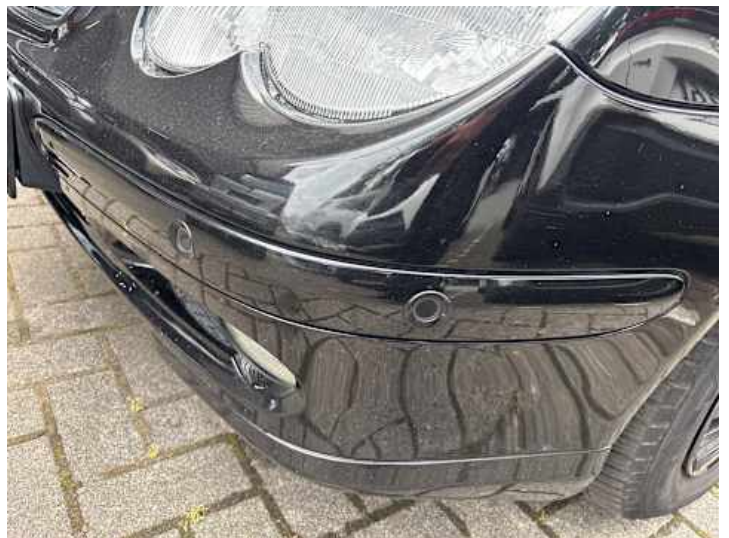
Stoßstange vorne (Kratzer)

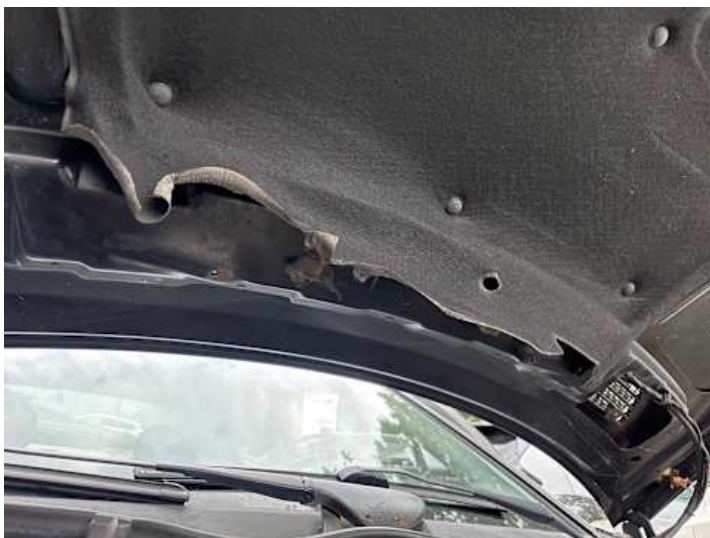
Motorhaube (Anderer Schaden): Dämmung beschädigt

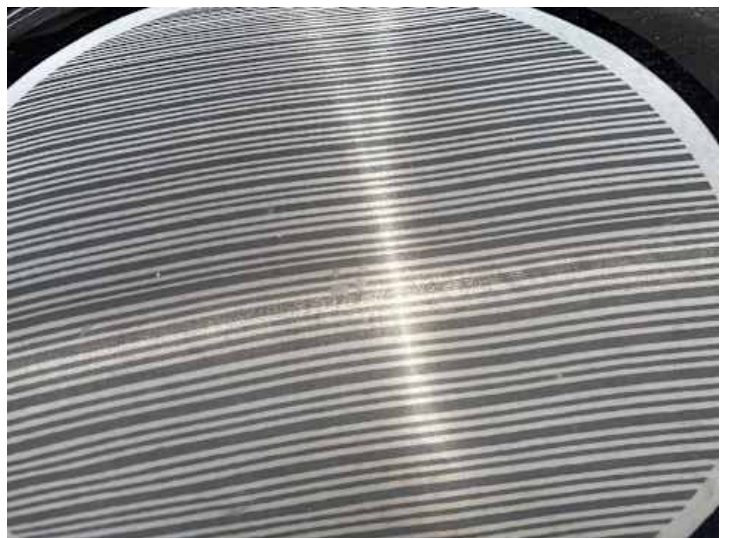
Motorhaube (Lackschaden)

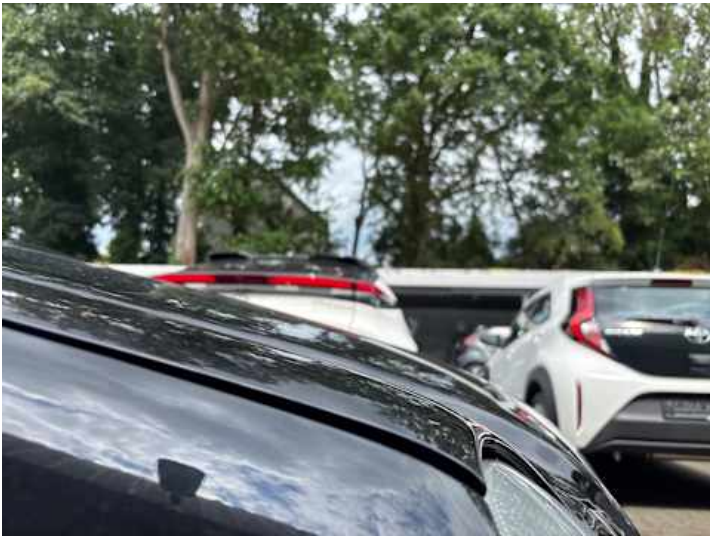
Motorhaube (Spaltmaße ungenau)

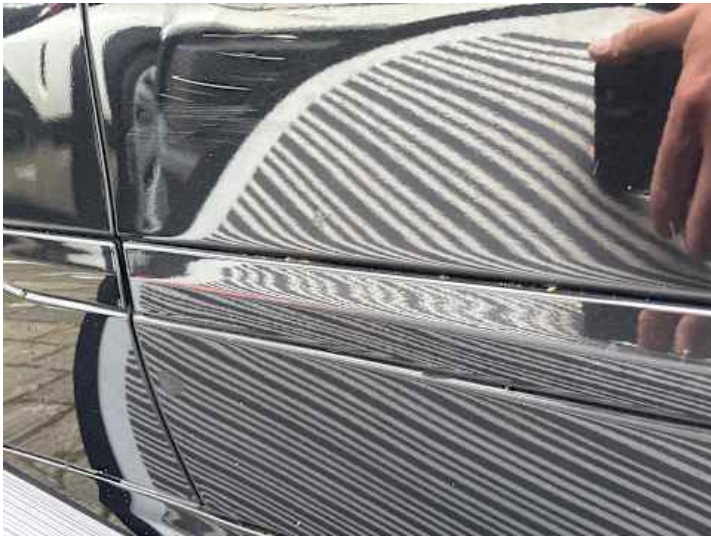
Fahrtür (Kratzer)

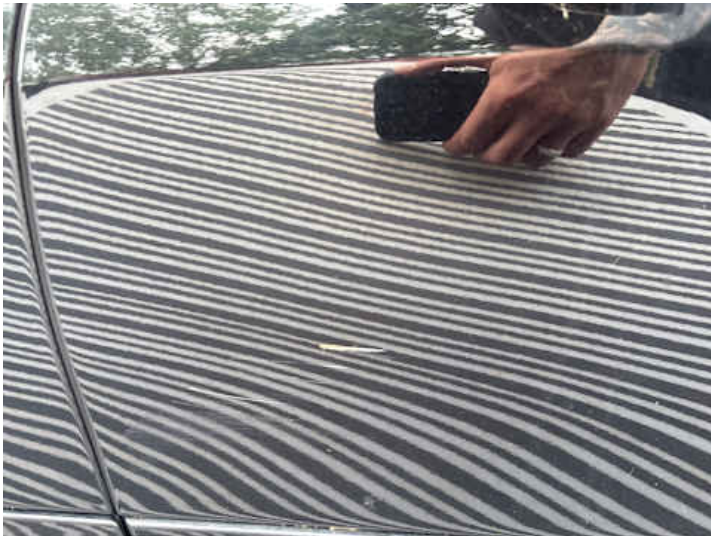
Fahrtür (Kratzer)

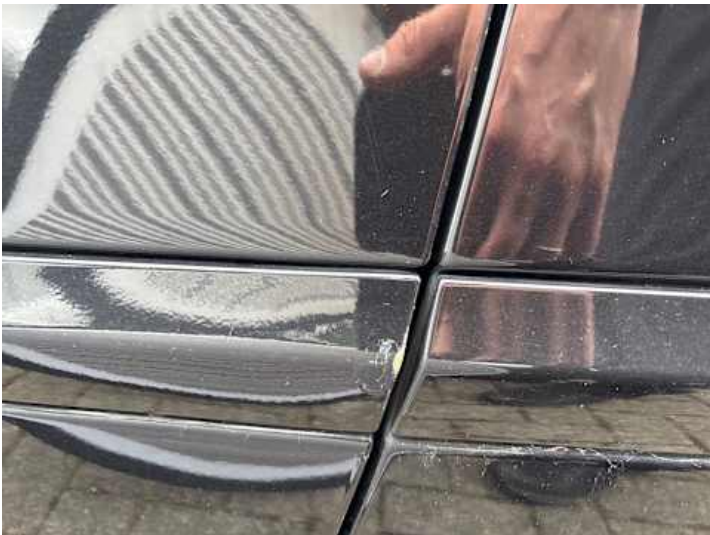
Fahrtür (Kratzer)

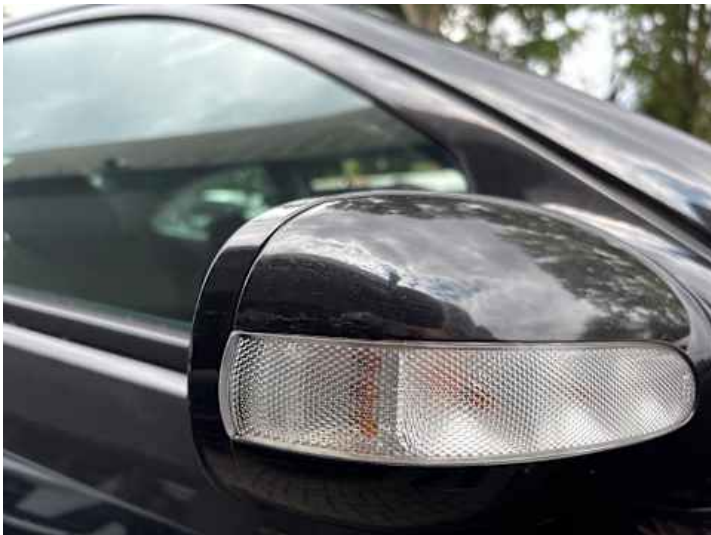
Beifahrtür (Riss/Bruch)

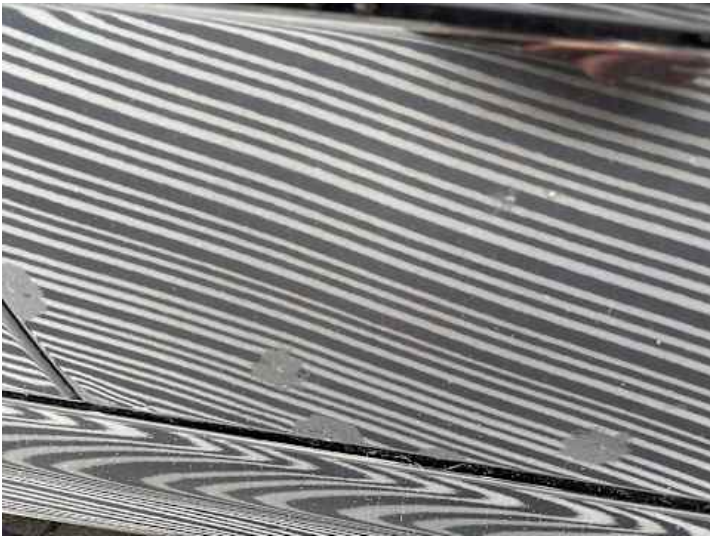
Beifahrertür (Rost)

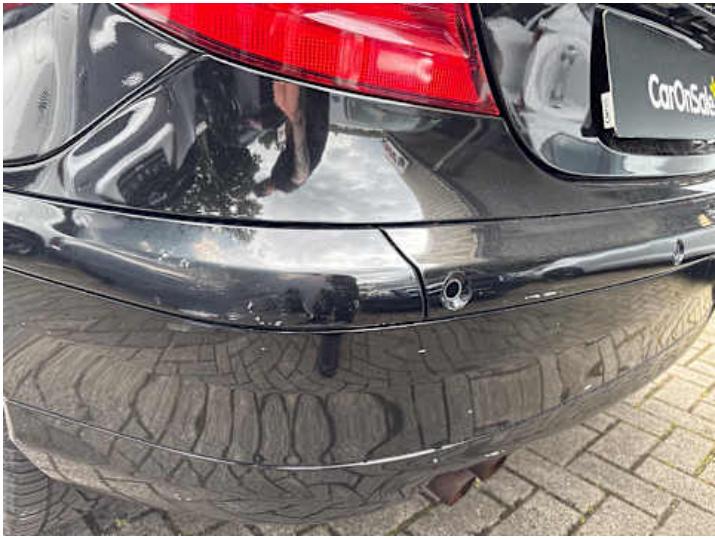
Stoßstange hinten (Kratzer)

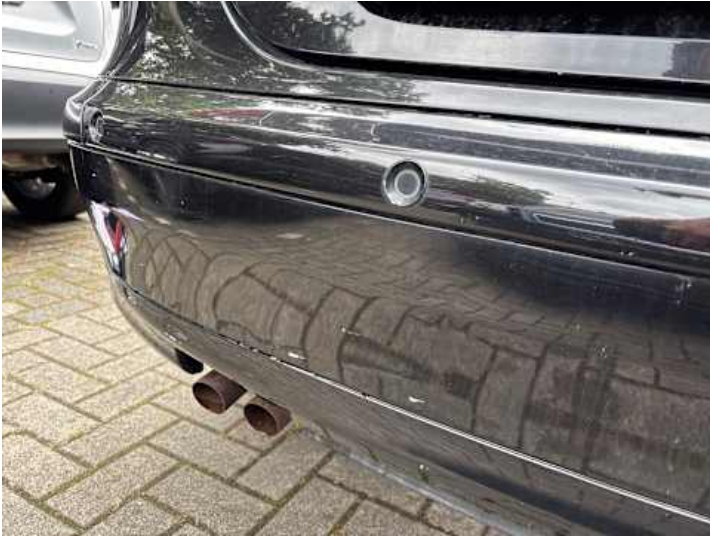
Stoßstange hinten (Kratzer)

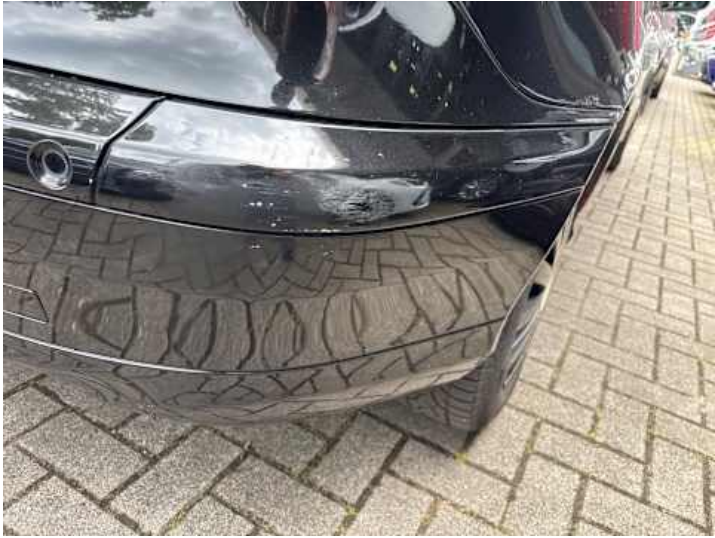
Stoßstange hinten (Kratzer)

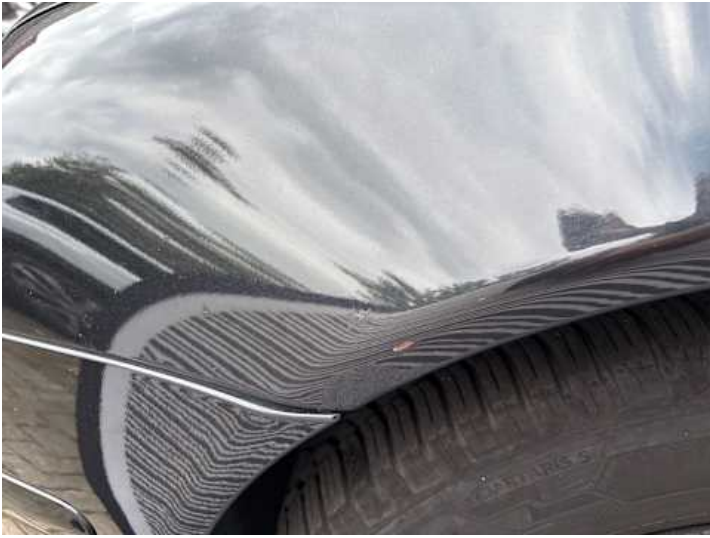
Kotflügel vorne links (Rost)

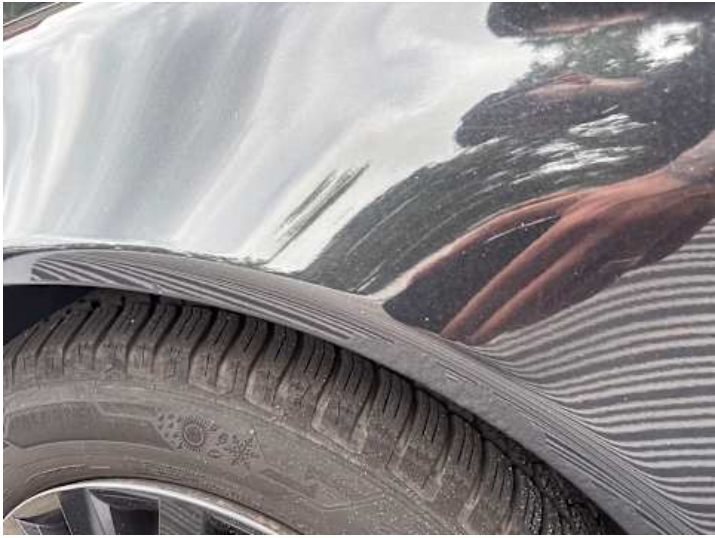
Kotflügel vorne links (Rost)

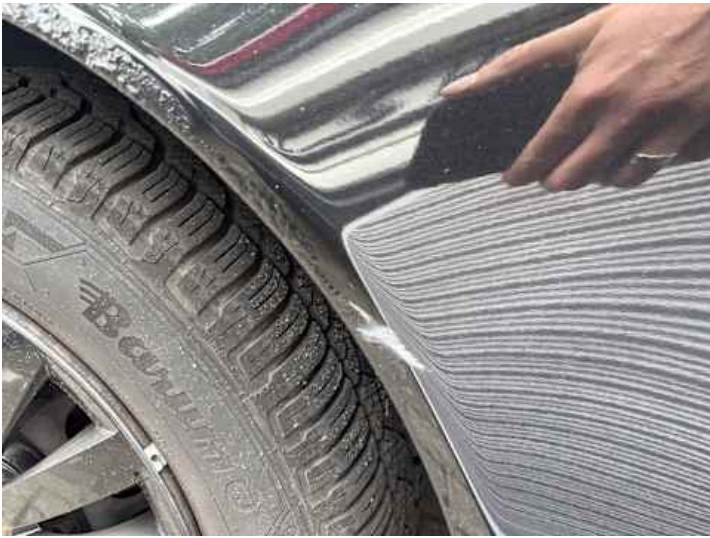
Kotflügel vorne links (Kratzer)

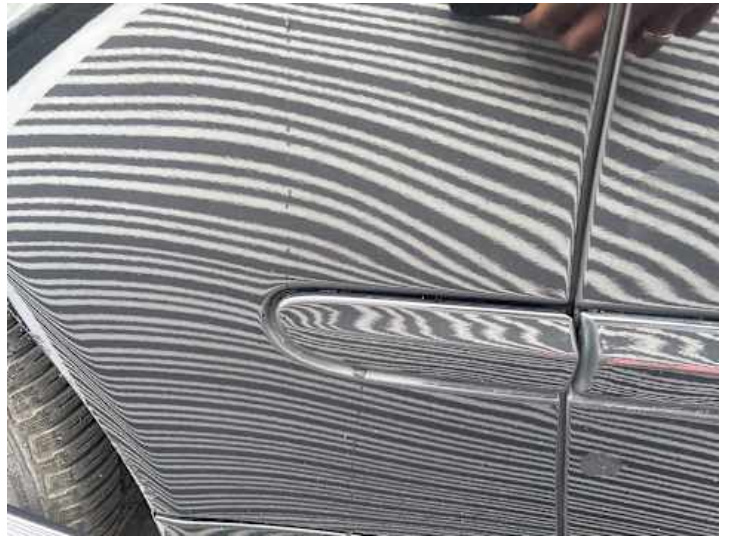
Kotflügel vorne links (Kratzer)

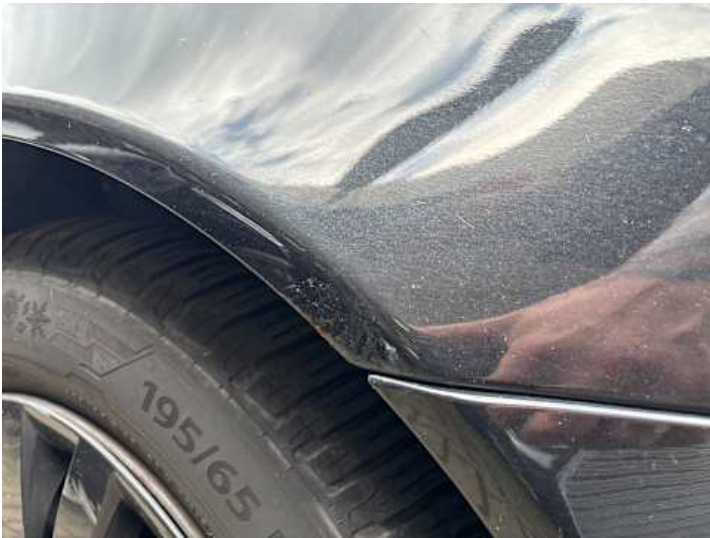
Kotflügel vorne rechts (Rost)

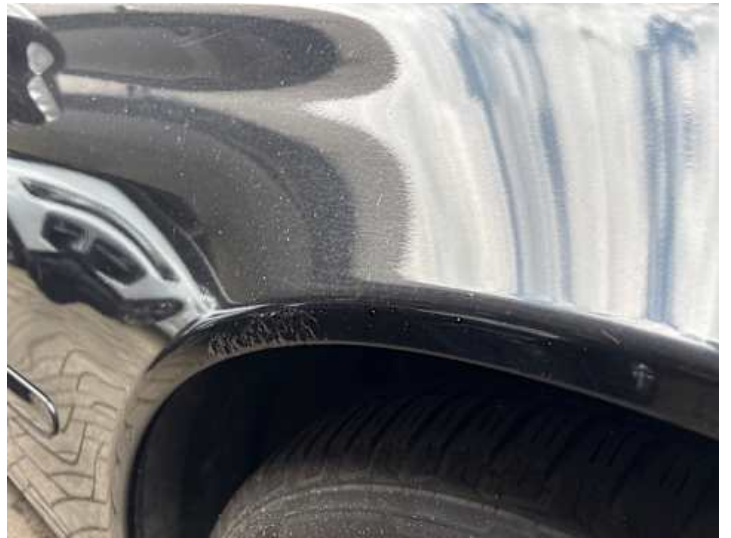
Kotflügel vorne rechts (Rost)

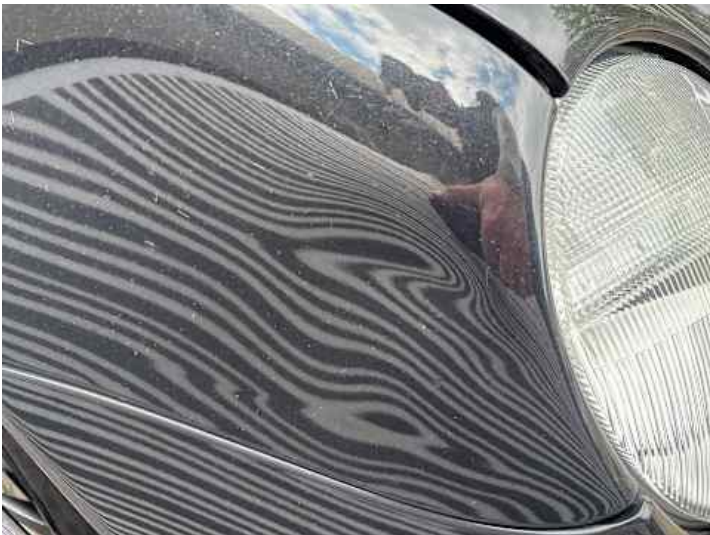
Kotflügel vorne rechts (Verformung)

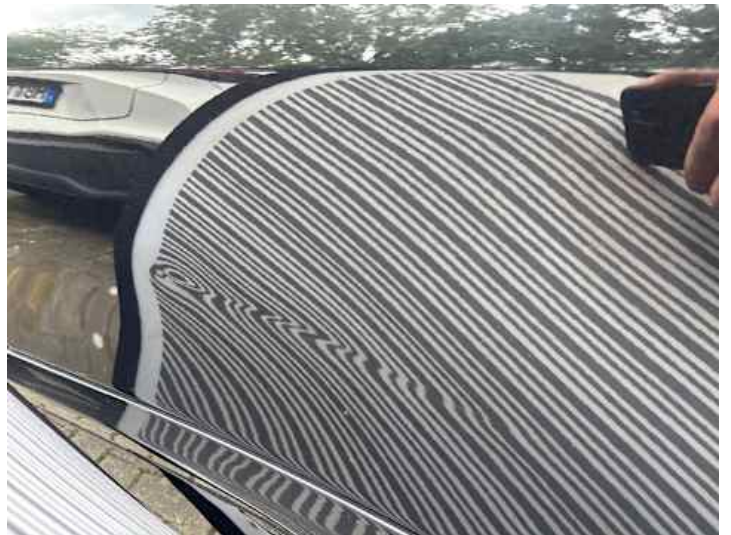
Seitenteil hinten links (Verformung)

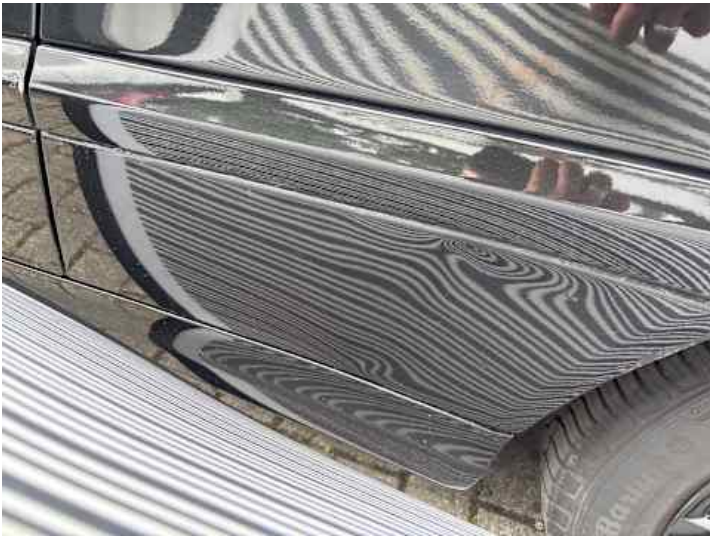
Seitenteil hinten links (Verformung)

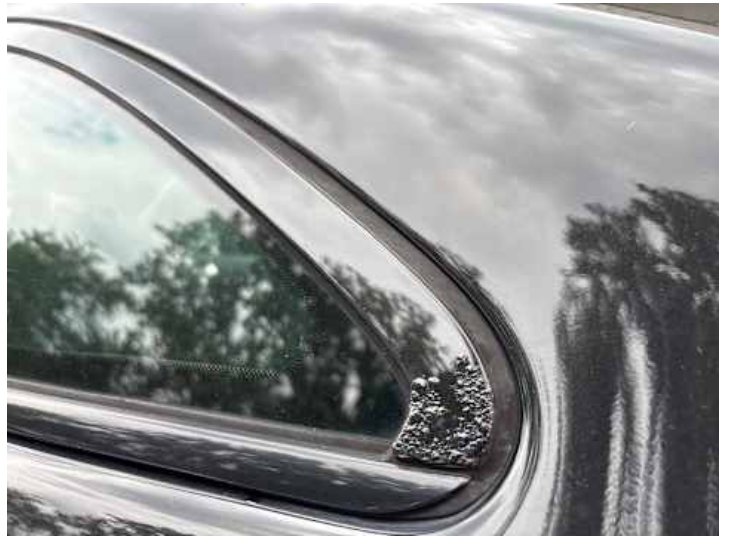
Seitenteil hinten links (Rost)

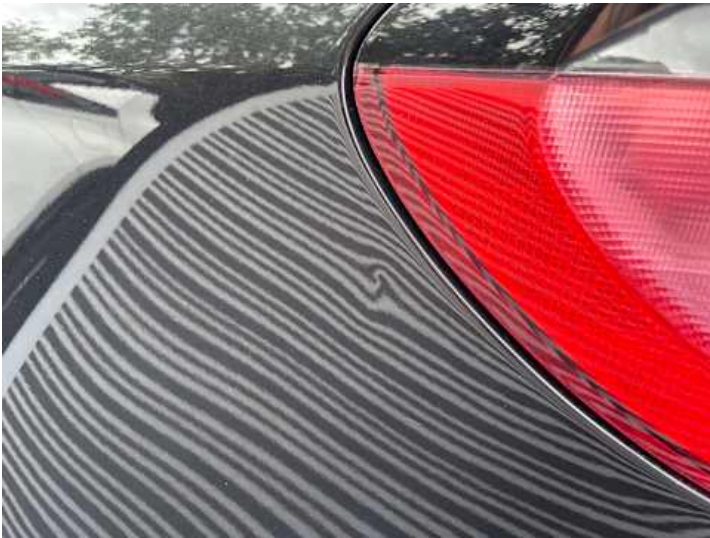
Seitenteil hinten links (Delle)

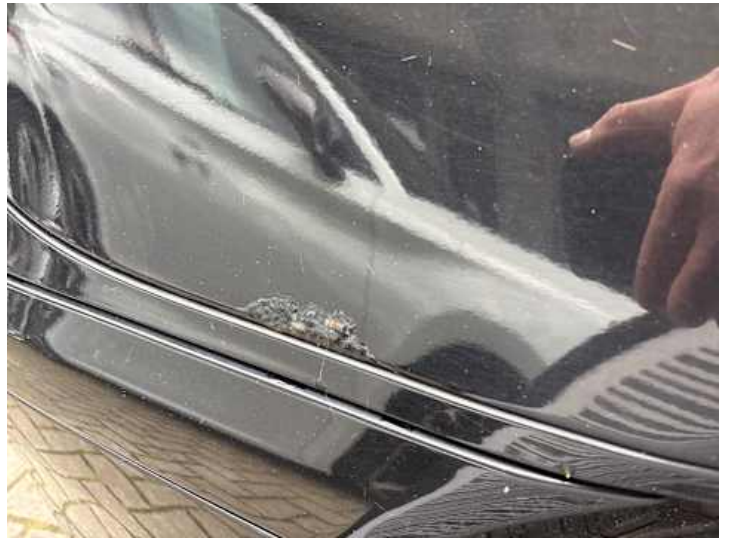
Seitenteil hinten rechts (Rost)

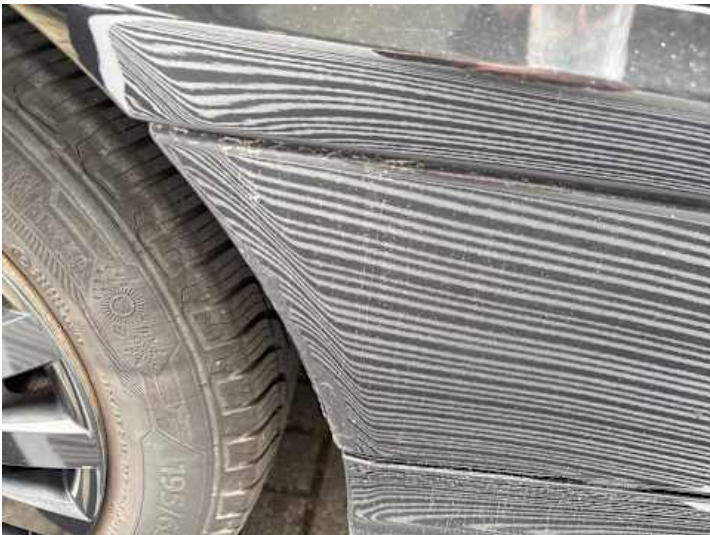
Seitenteil hinten rechts (Rost)

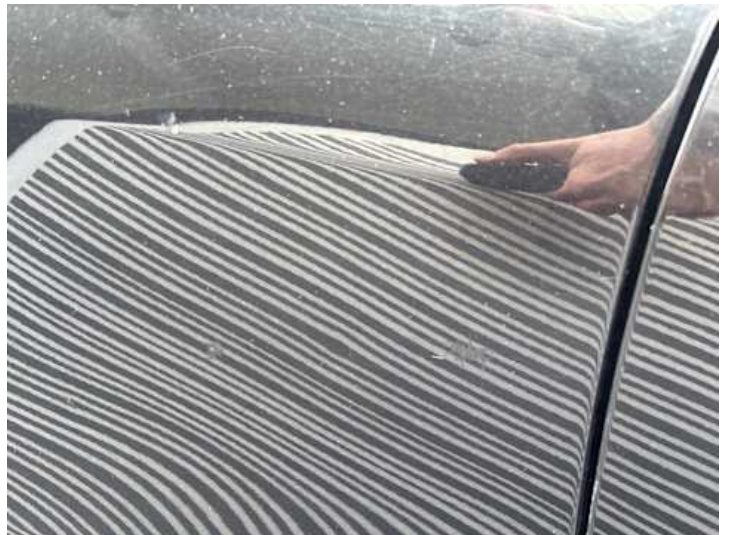
Seitenteil hinten rechts (Delle)

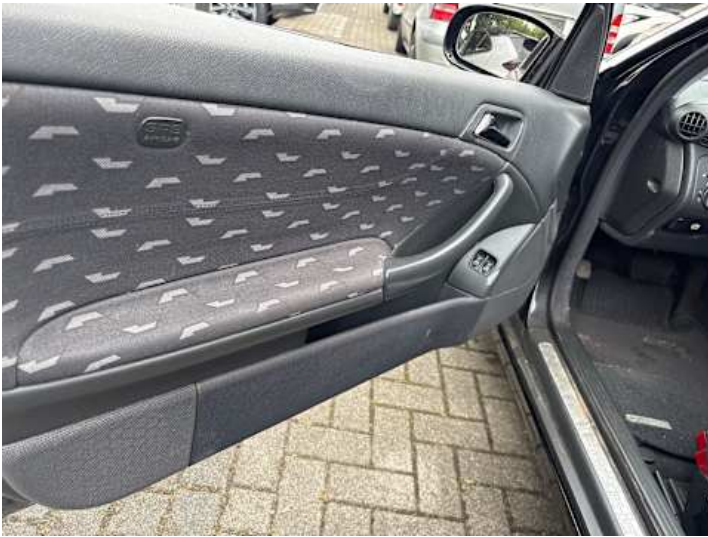
Innenraum (Verschmutzung)

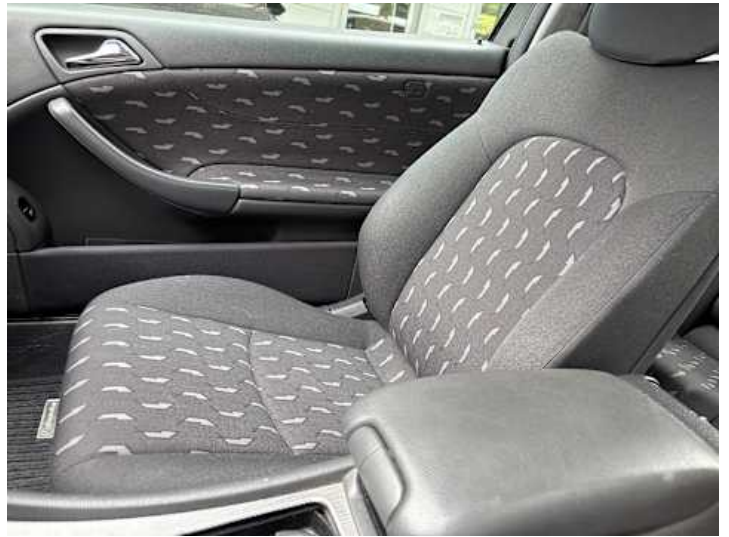
Innenraum (Verschmutzung)

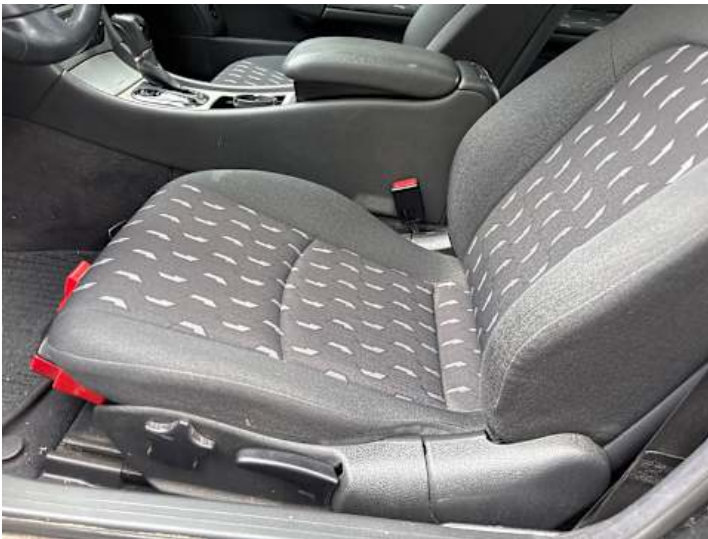
Innenraum (Verschmutzung)

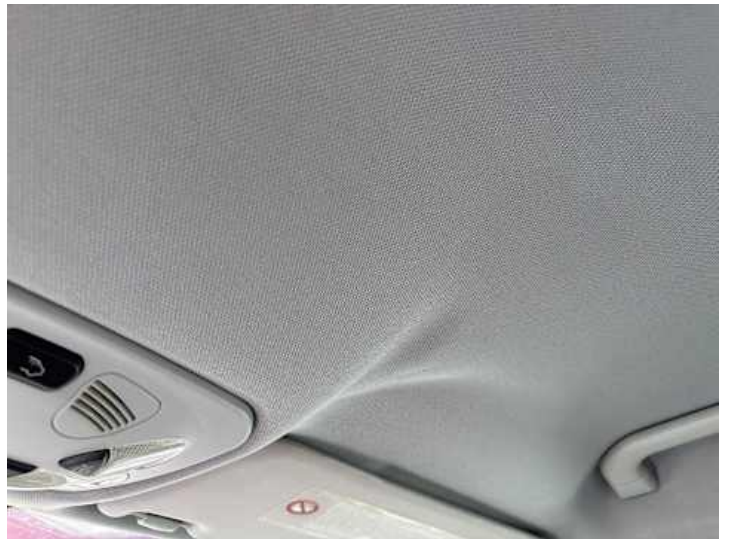
Innenraum (Diverse Schäden)

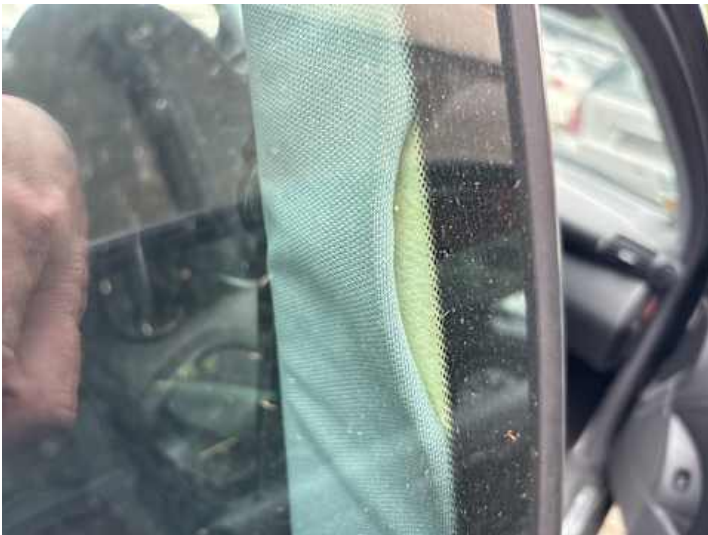
Innenraum (Diverse Schäden)

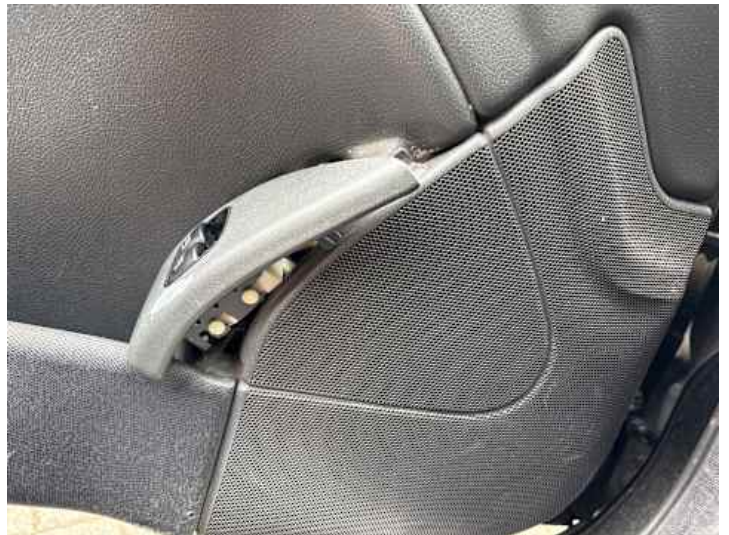
Innenraum (Verschleiß)

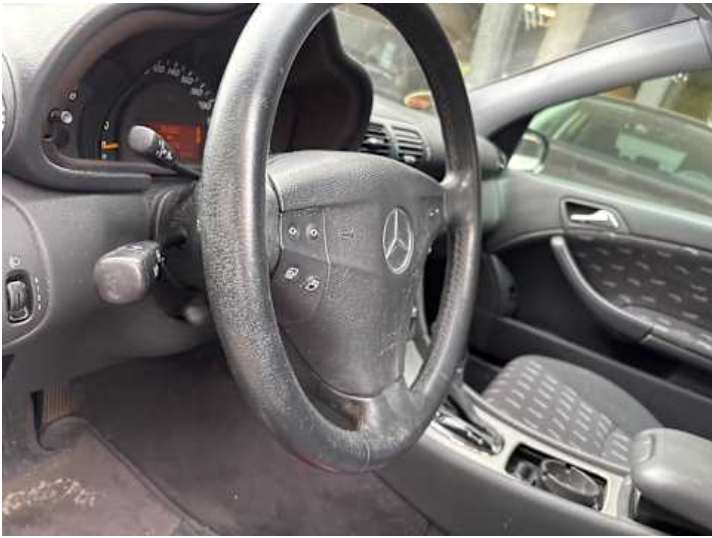
Innenraum (Verschleiß)
