## Seat Leon FR

EZ 07/2012 | Kleinwagen | Diesel | Automatikgetriebe | 219.439km  
Besteuerung: Differenzbesteuert (§25a UStG)  
Fahrzeugstandort: 93\*\*\*  
Fahrzeug aufgenommen am: 06.08.2026

# Hinweise zum Zustandsbericht

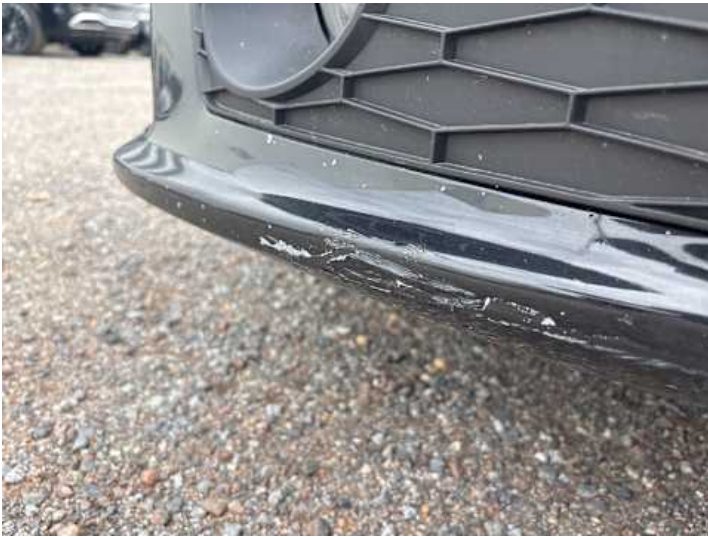
Stoßstange vorne (Kratzer)

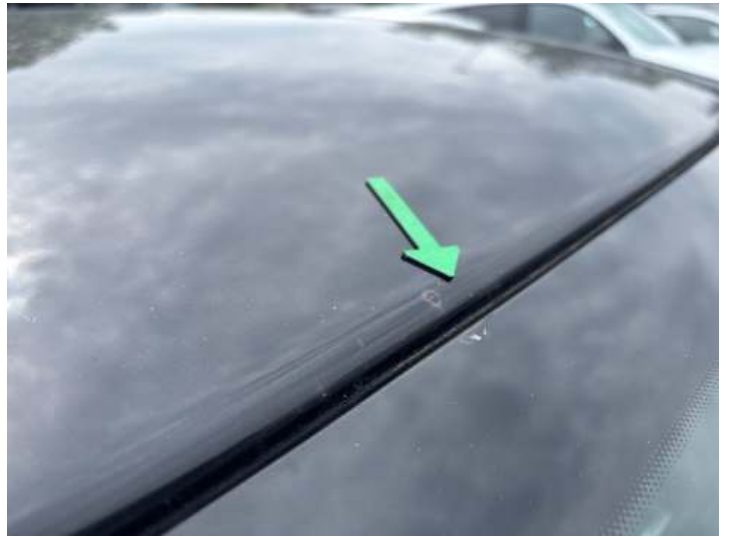
Windschutzscheibe (Steinschlag)

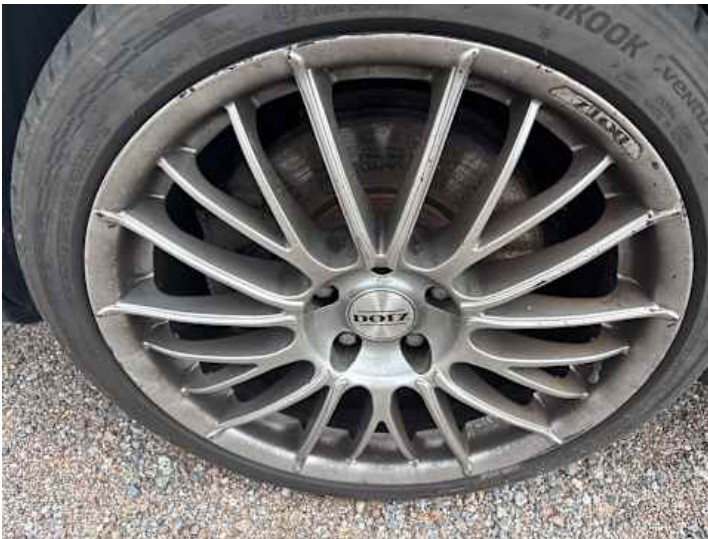
Rad (Kerben, Rost)

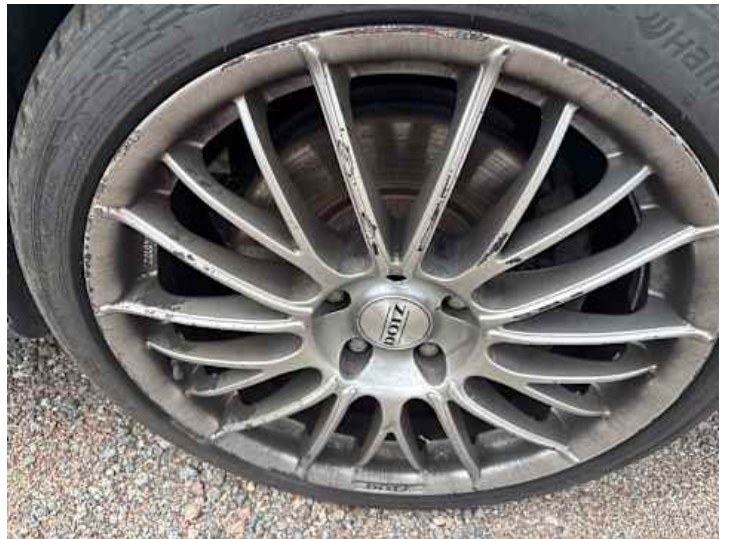
Rad (Kerben, Rost)

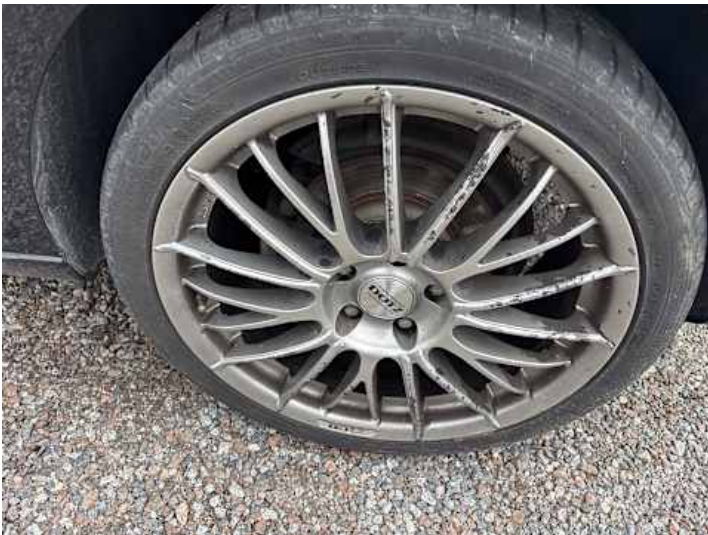
Rad (Kerben, Rost)

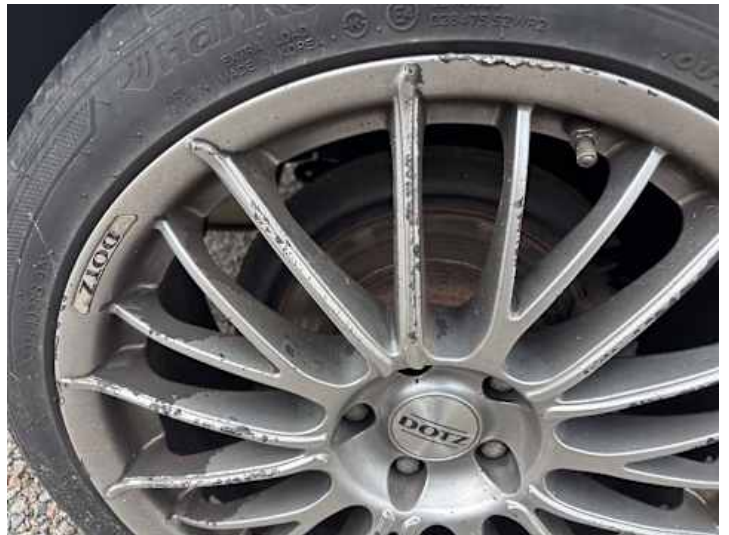
Rad (Rost, Kerben)

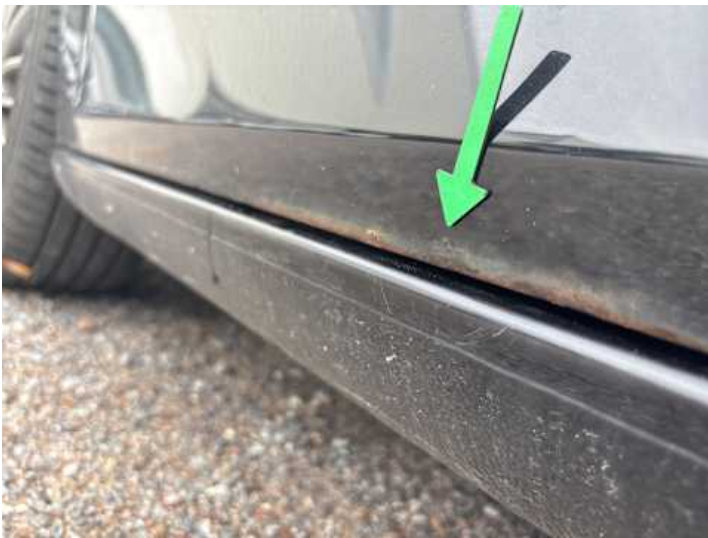
Fahrtür (Rost)

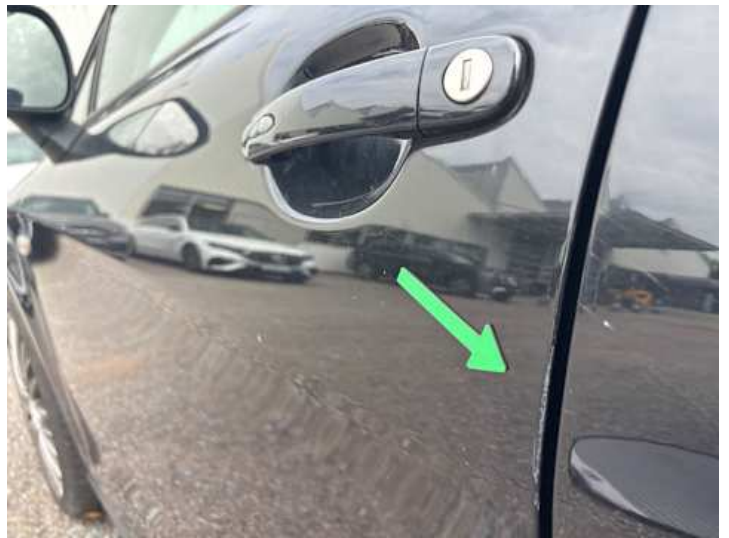
Fahrtür (Kratzer)

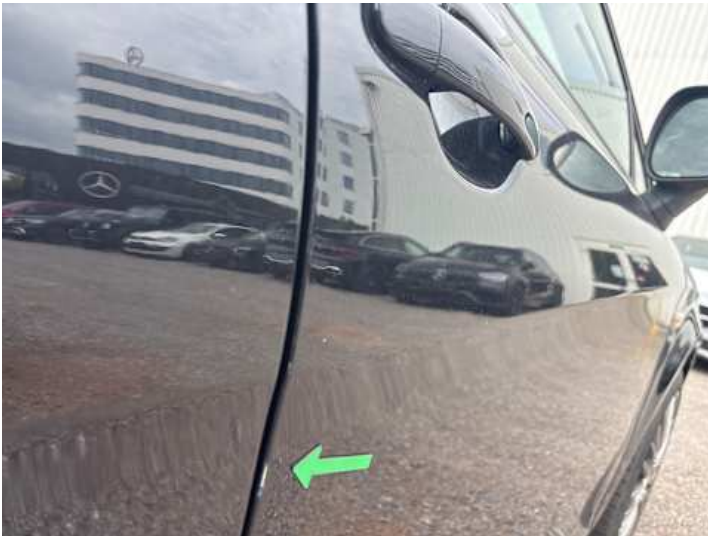
Beifahrtür (Kratzer)

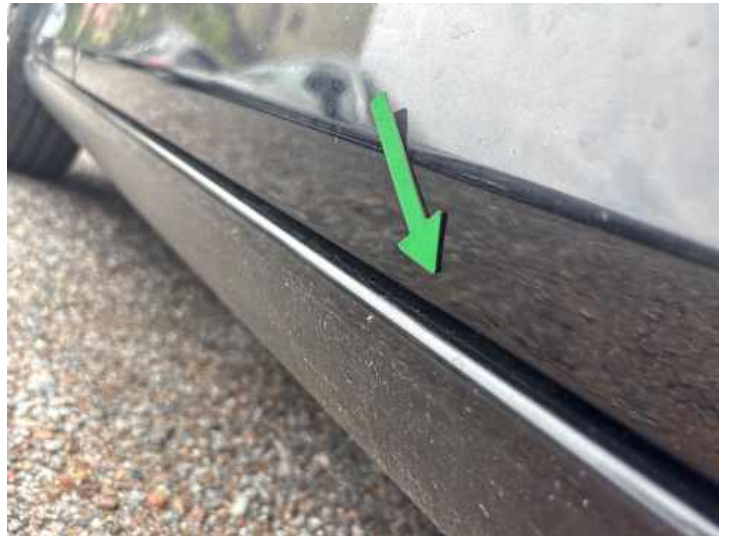
Beifahrtür (Rost)

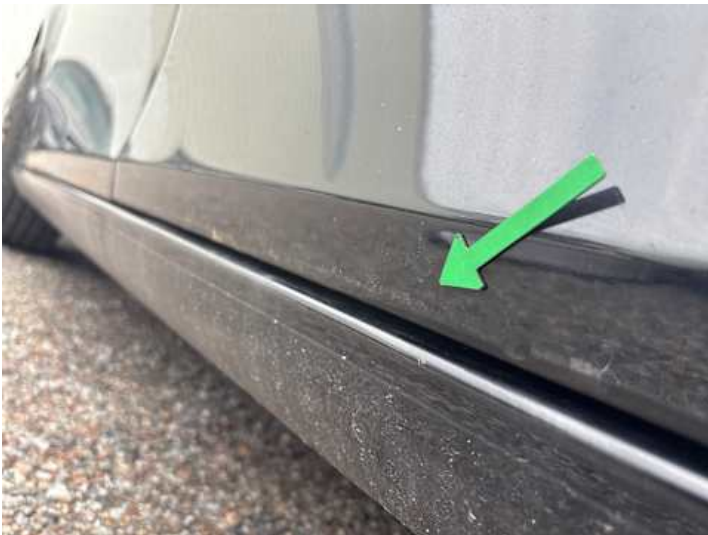
| Fahrzeugteil | Lackschichtdicke (in µm) | Fahrzeugteil | Lackschichtdicke (in µm) |
|---|---|---|---|
| Türe hinten links | 340 | Türe hinten rechts | 120 |

Türe hinten links (Rost)

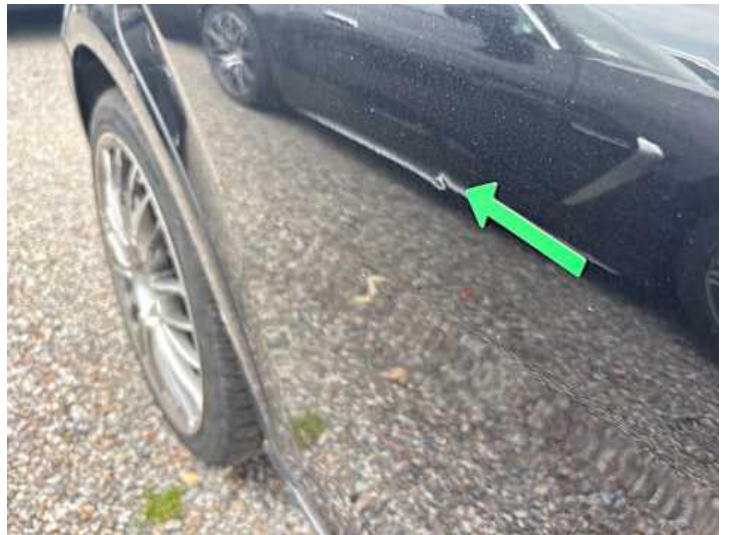
Türe hinten rechts (Delle)

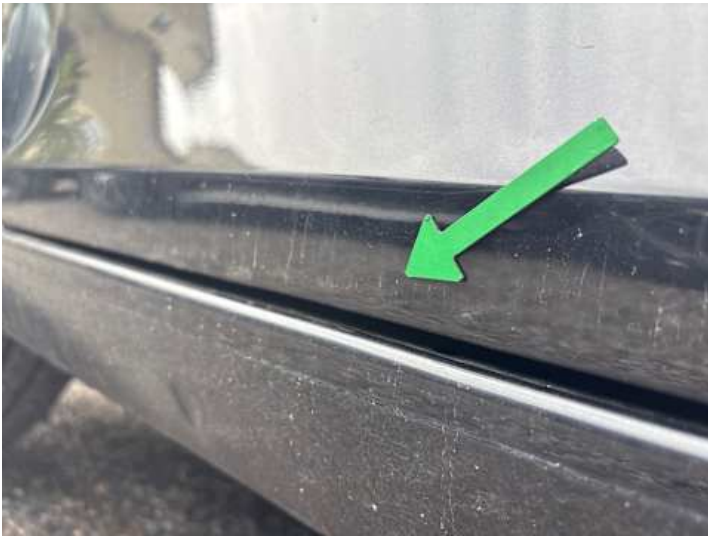
Türe hinten rechts (Rost)

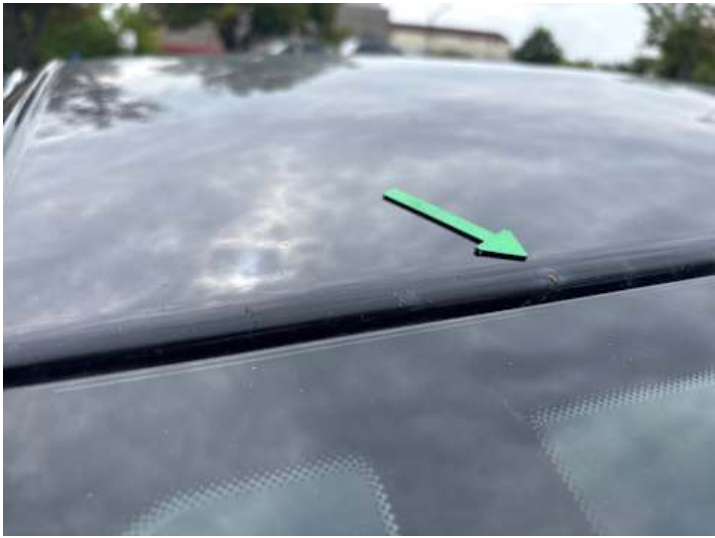
Dach (Steinschlag, Rost)

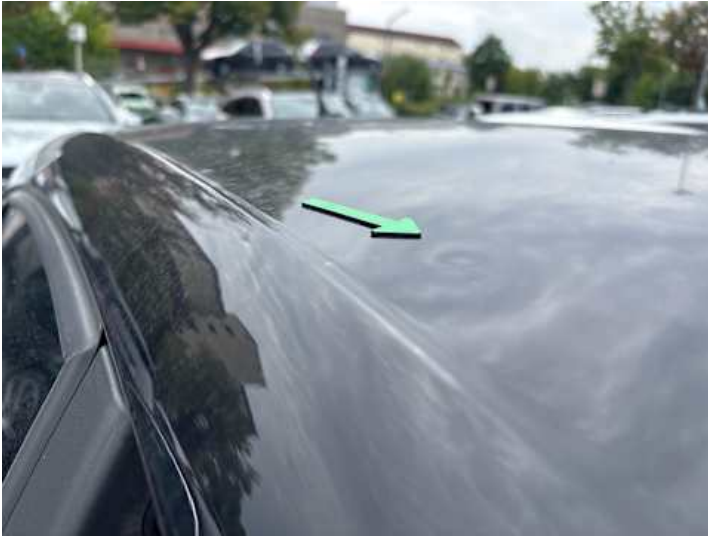
Dach (Delle)

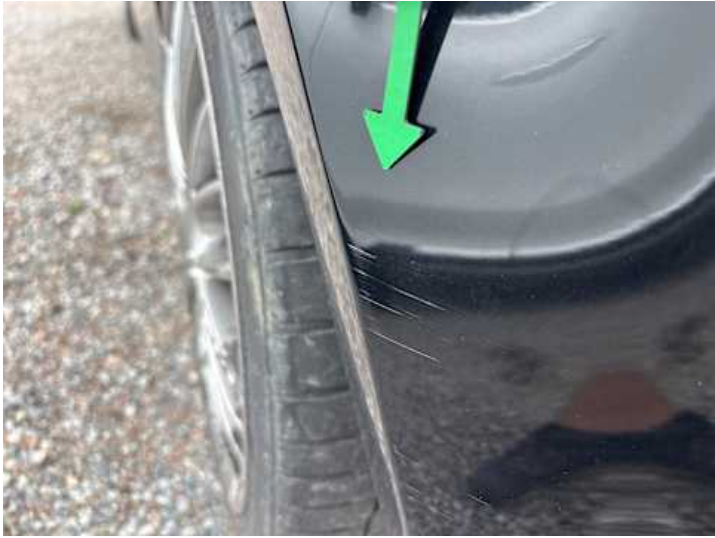
Stoßstange hinten (Kratzer)

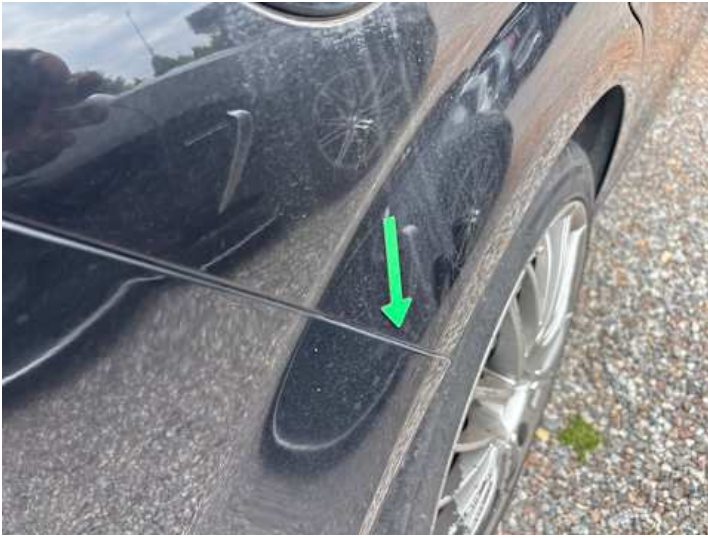
Stoßstange hinten (Spaltmaße ungenau)

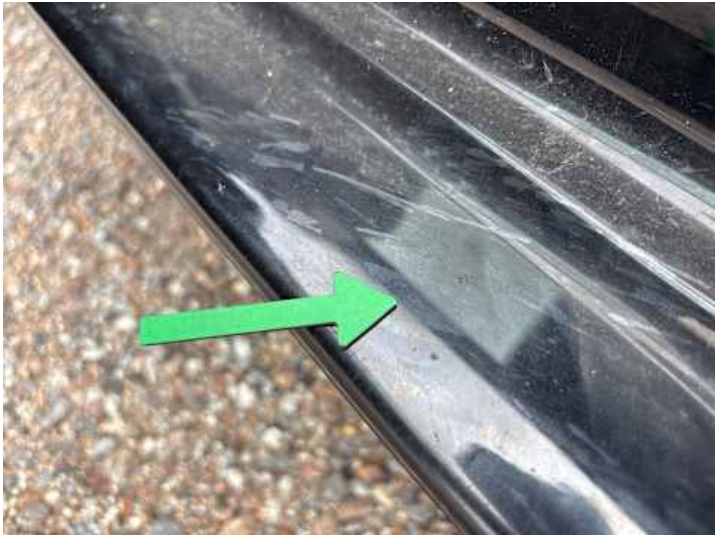
Schweller links (Rost)

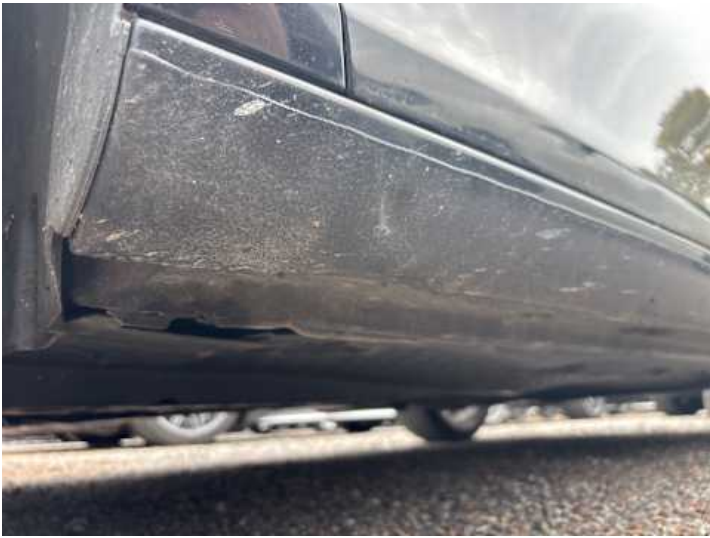
Schweller links (Verformung)

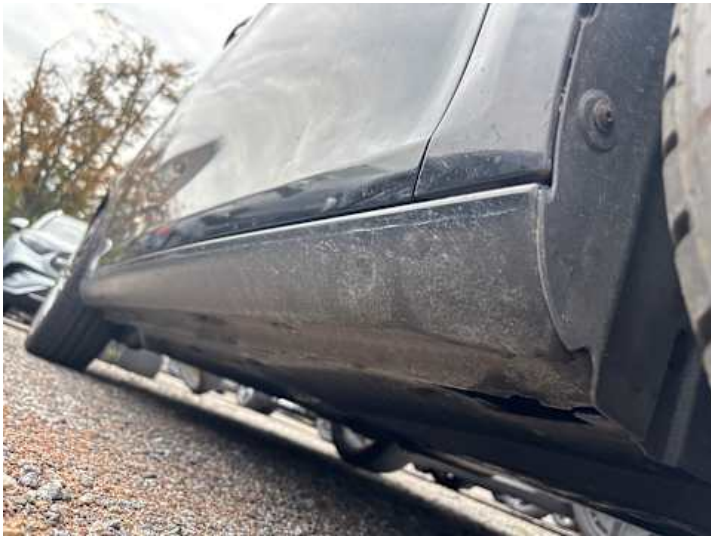
Schweller rechts (Verformung)

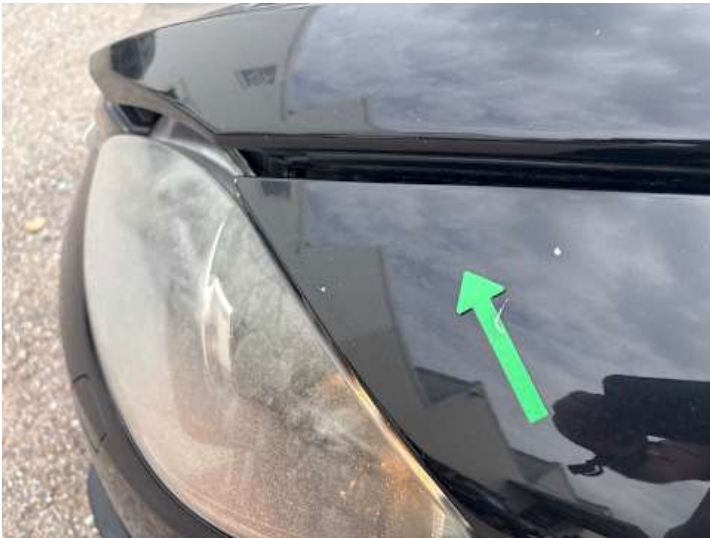
Kotflügel vorne links (Steinschlag)

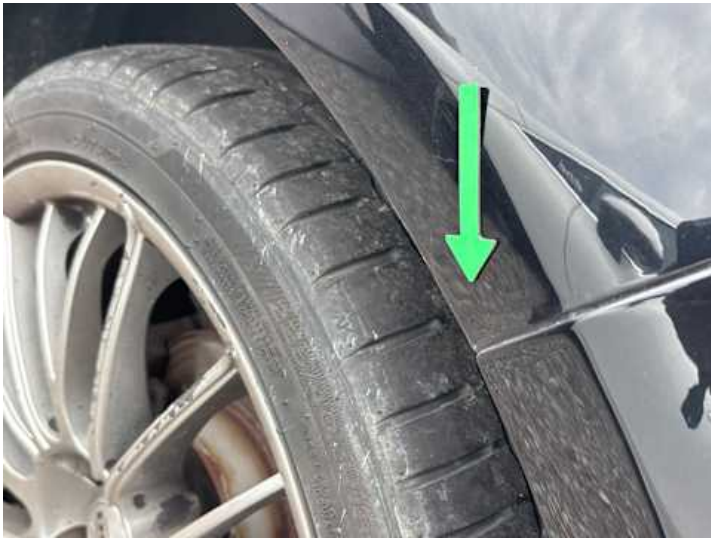
| Fahrzeugteil | Lackschichtdicke (in µm) | Fahrzeugteil | Lackschichtdicke (in µm) |
|---|---|---|---|
| Seitenteil hinten links | 300 | Seitenteil hinten rechts | 140 |

Seitenteil hinten links (Rost)

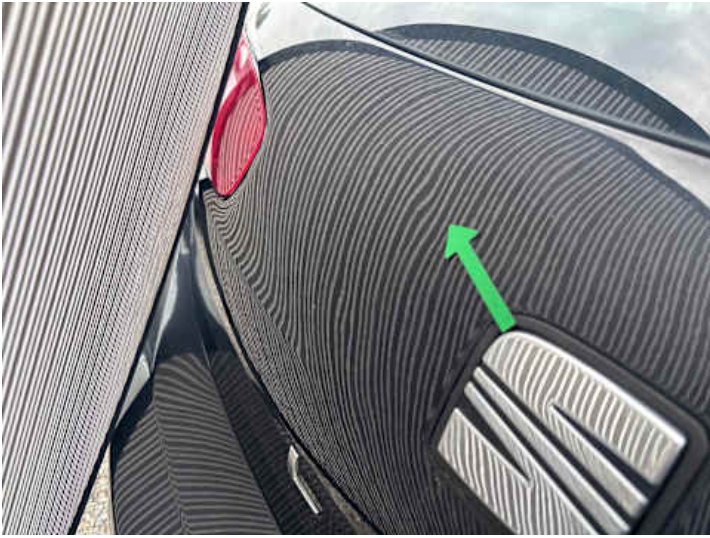
Heckklappe (Delle)

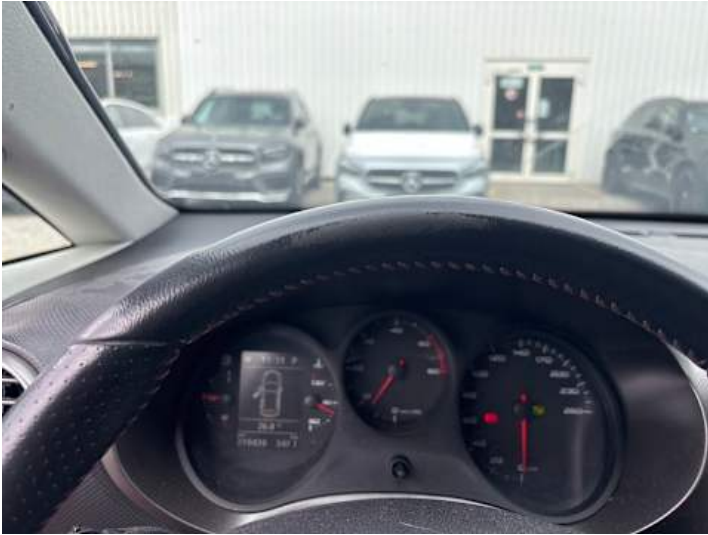
Innenraum (Verschleiß)

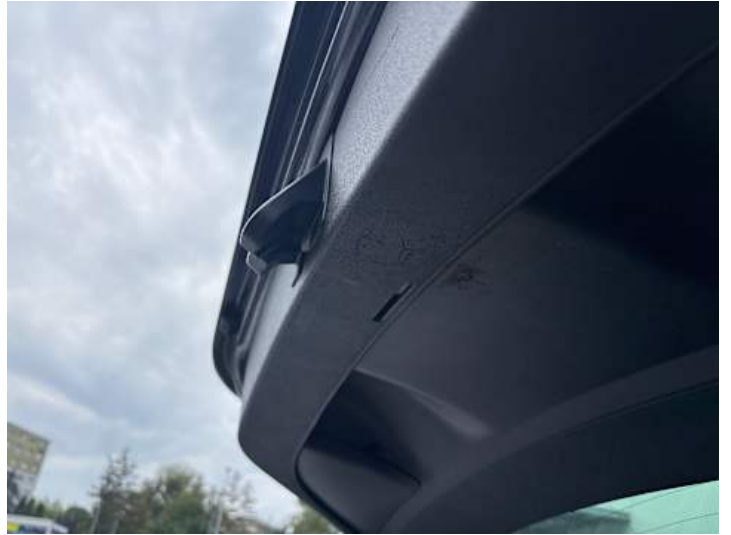
Innenraum (Kratzer)

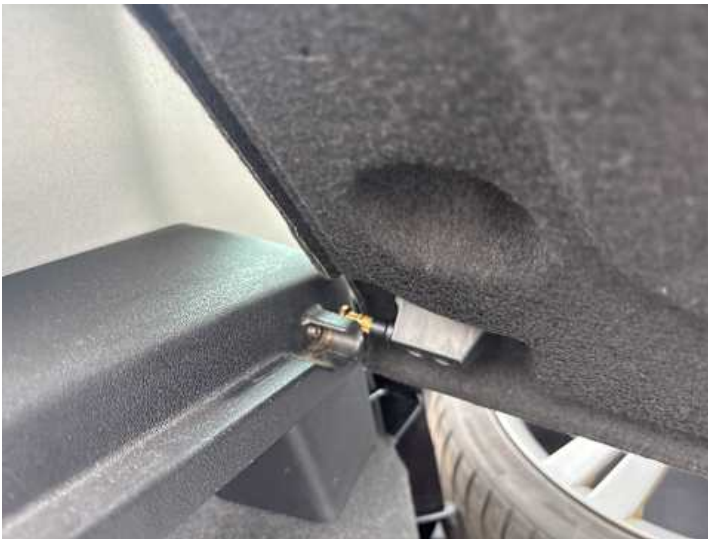
Innenraum (Riss/Bruch)

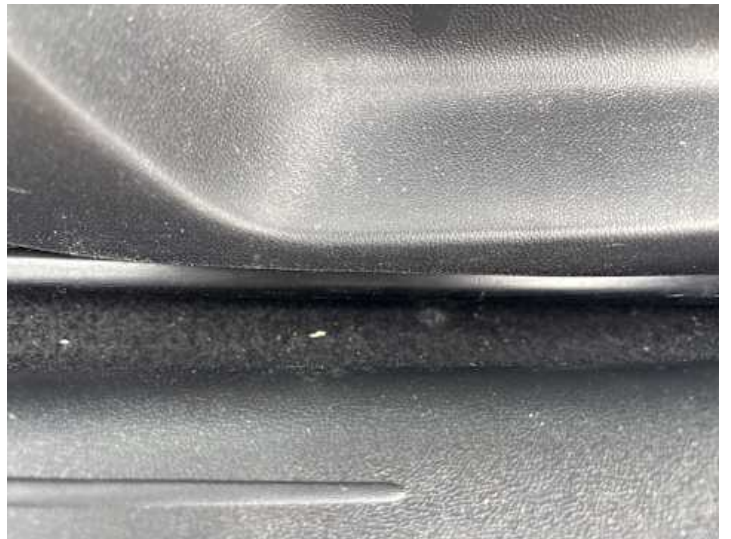
Innenraum (Brandloch)
