## Ford Fiesta Lim. Basis

EZ 09/2002 | Kleinwagen | Benzin | Schaltgetriebe | 136.475km  
Besteuerung: Differenzbesteuert (§25a UStG)  
Fahrzeugstandort: 17\*\*\*  
Fahrzeug aufgenommen am: 31.07.2026

# Hinweise zum Zustandsbericht

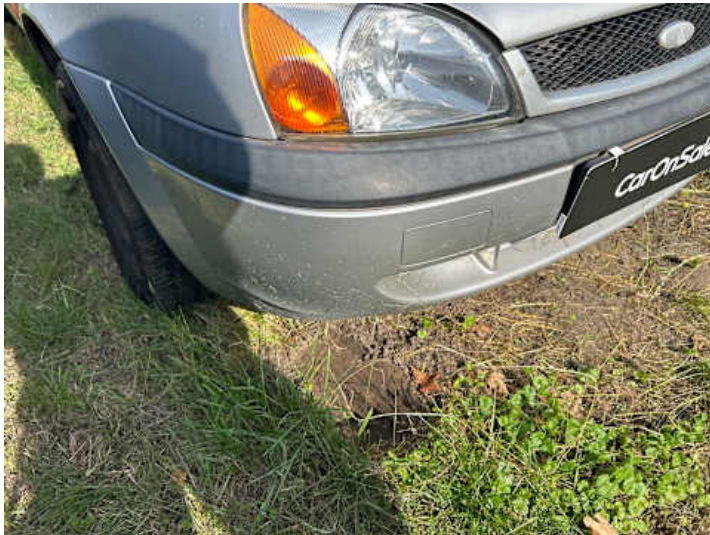
Stoßstange vorne (Kratzer)

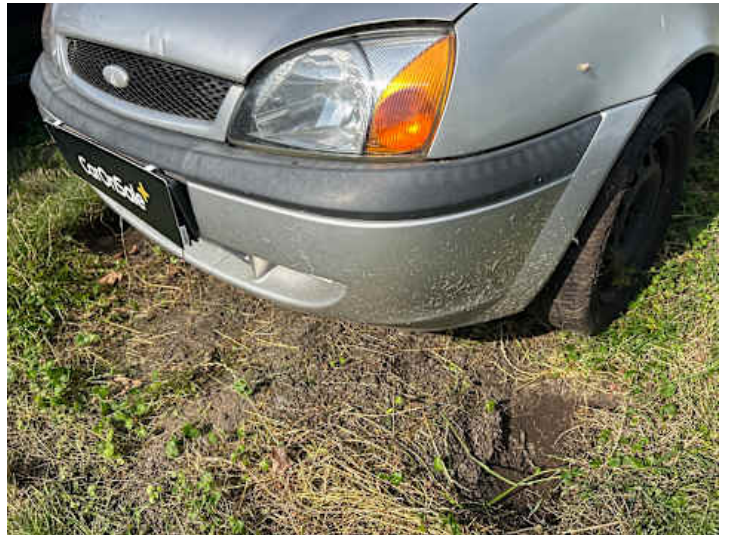
Stoßstange vorne (Kratzer)

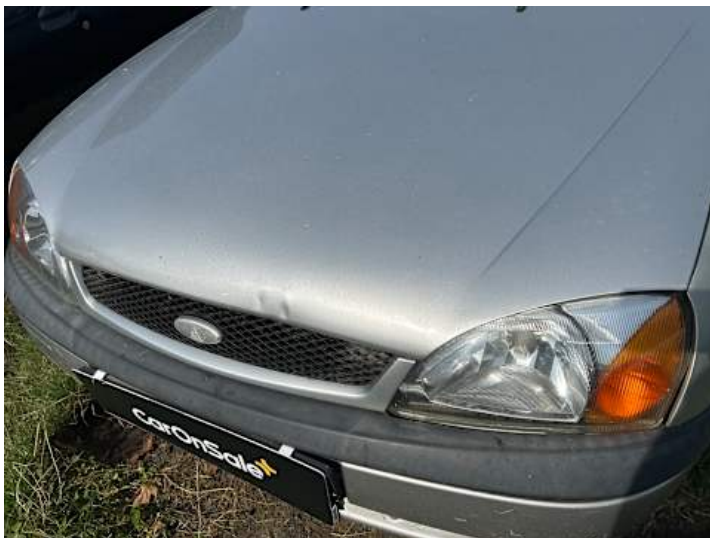
Motorhaube (Delle, Kratzer)

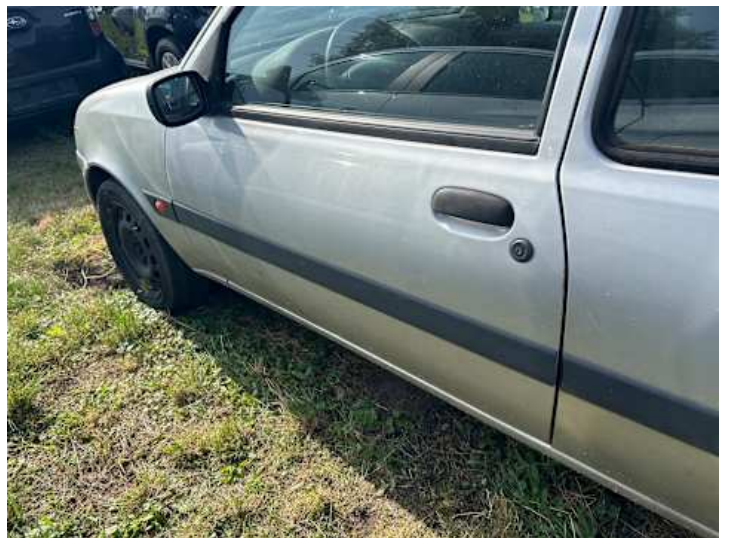
| Fahrzeugteil | Lackschichtdicke (in µm) | Fahrzeugteil | Lackschichtdicke (in µm) |
|---|---|---|---|
| Fahrertür | 120 | Beifahrertür | 120 |

Fahrtür (Kratzer)

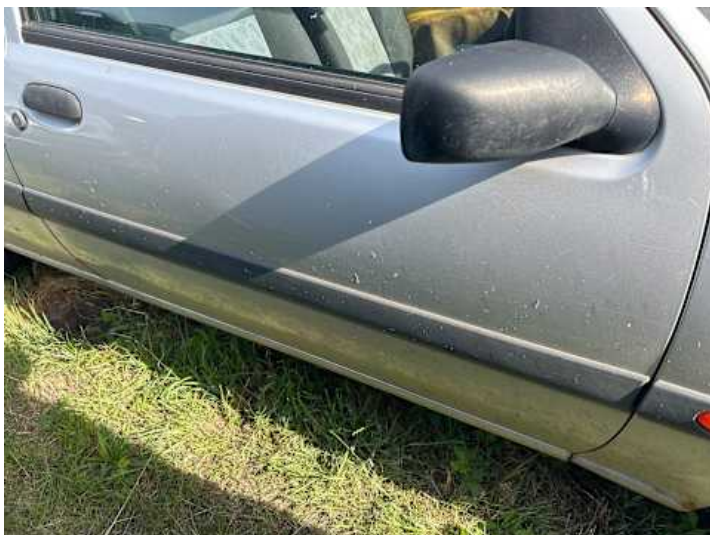
Beifahrtür (Kratzer)

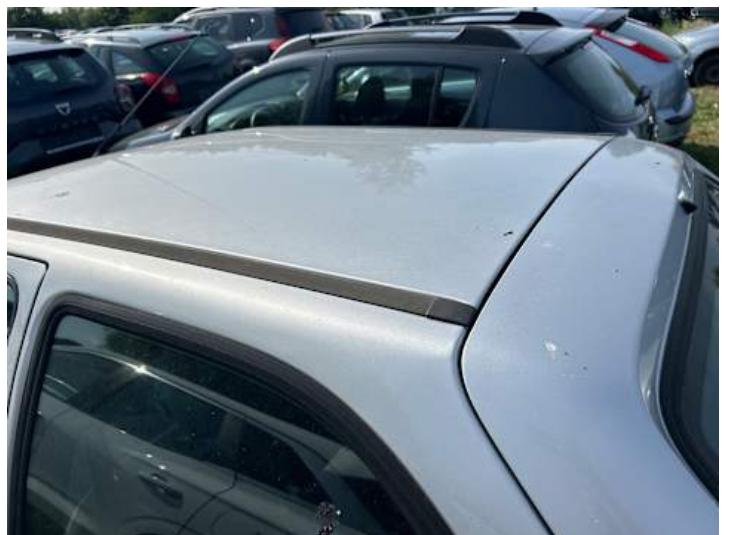
| Fahrzeugteil | Lackschichtdicke (in µm) | Fahrzeugteil | Lackschichtdicke (in µm) |
|---|---|---|---|
| Dach | 110 | | |

Dach (Kratzer)

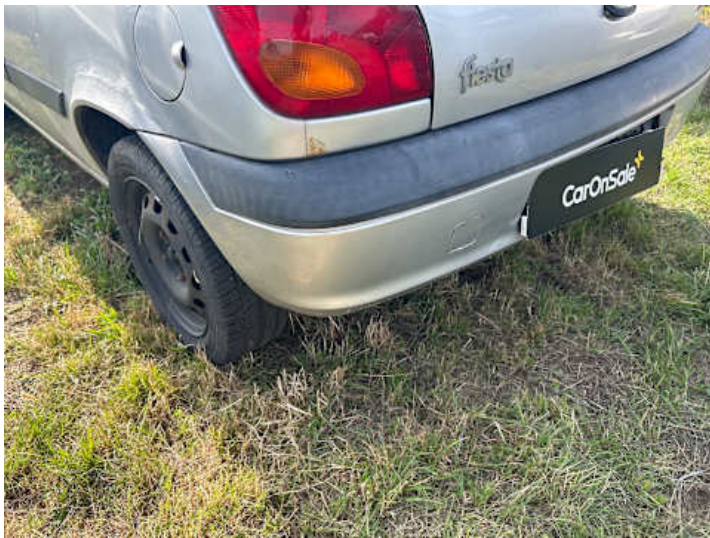
Stoßstange hinten (Kratzer)

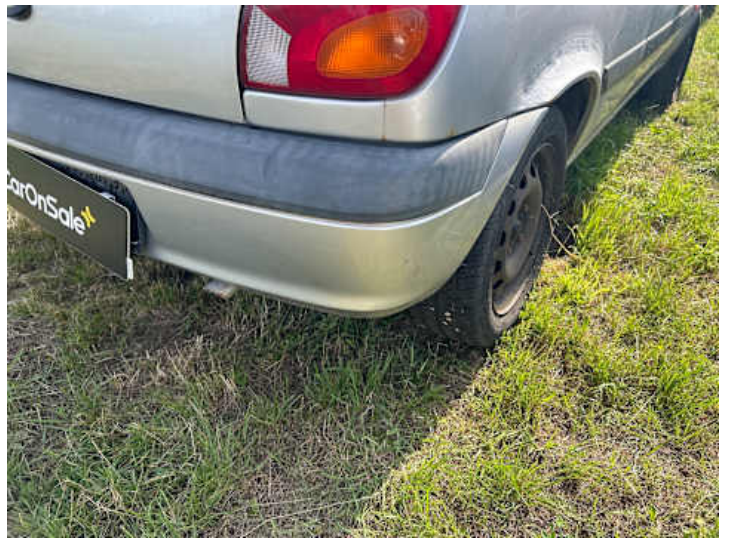
Stoßstange hinten (Kratzer)

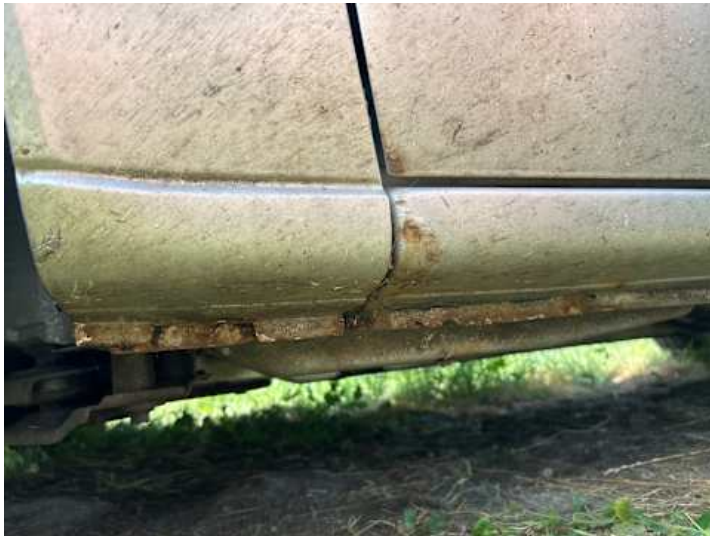
Schweller links (Rost)

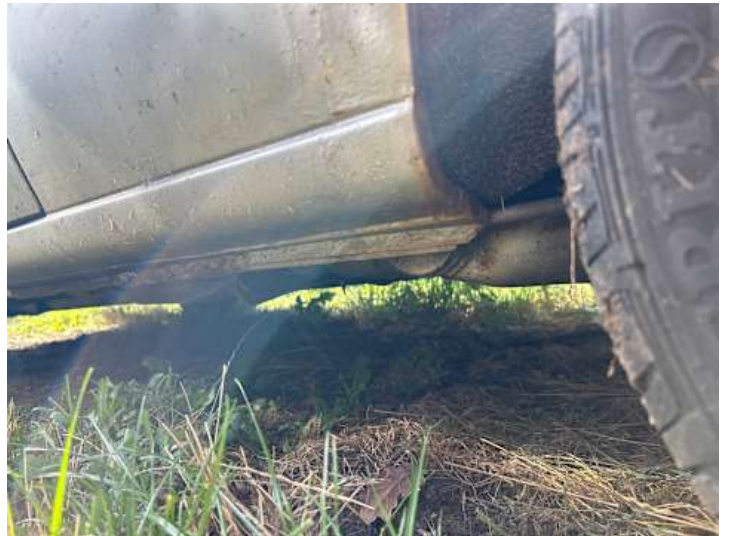
Schweller links (Rost)

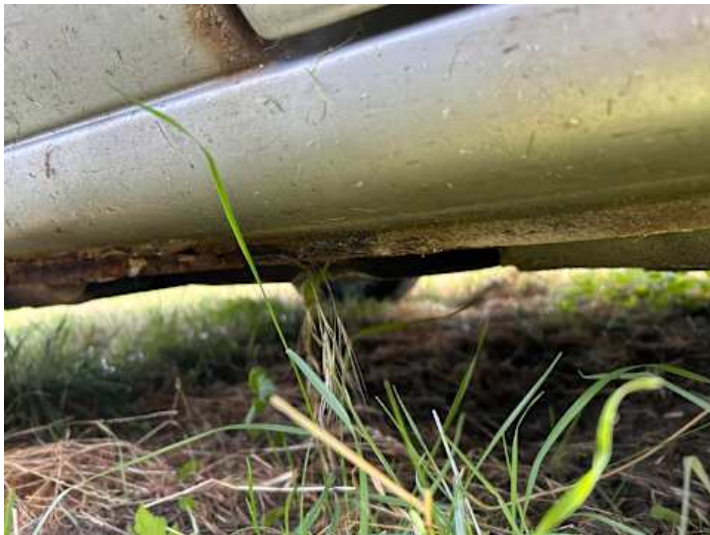
Schweller rechts (Rost)

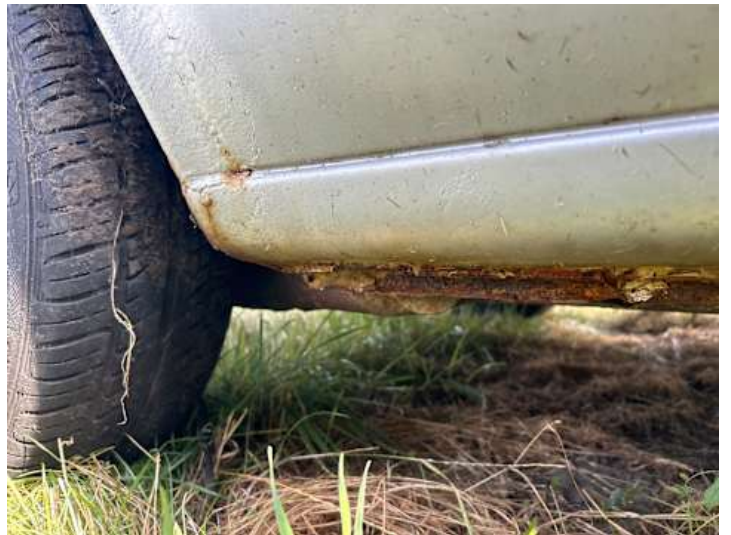
Schweller rechts (Rost)

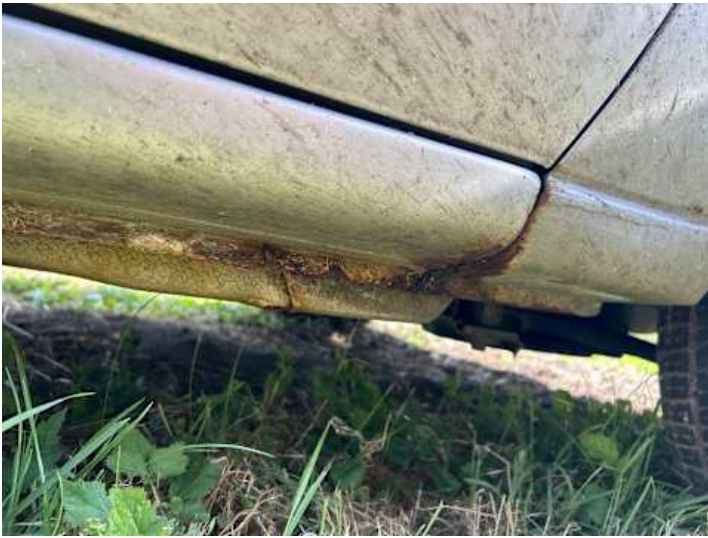
Schweller rechts (Rost)

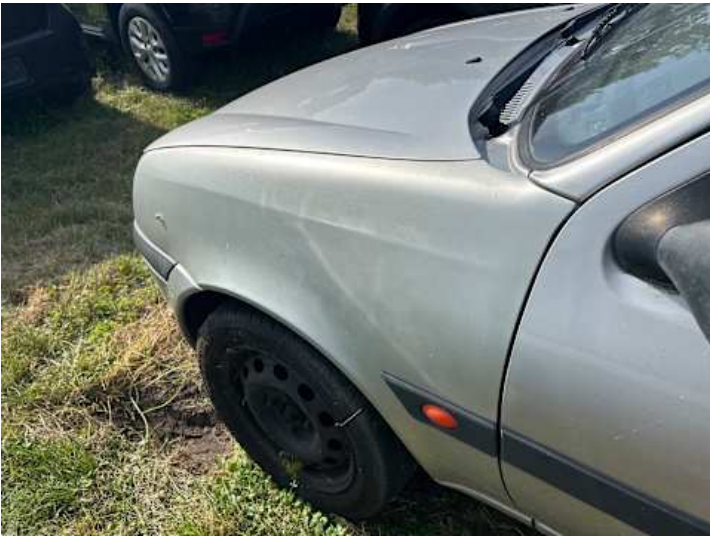
| Fahrzeugteil | Lackschichtdicke (in µm) | Fahrzeugteil | Lackschichtdicke (in µm) |
|---|---|---|---|
| Kotflügel vorne links | 120 | Kotflügel vorne rechts | 120 |

Kotflügel vorne links (Kratzer, Ausgeblichen/Matt)

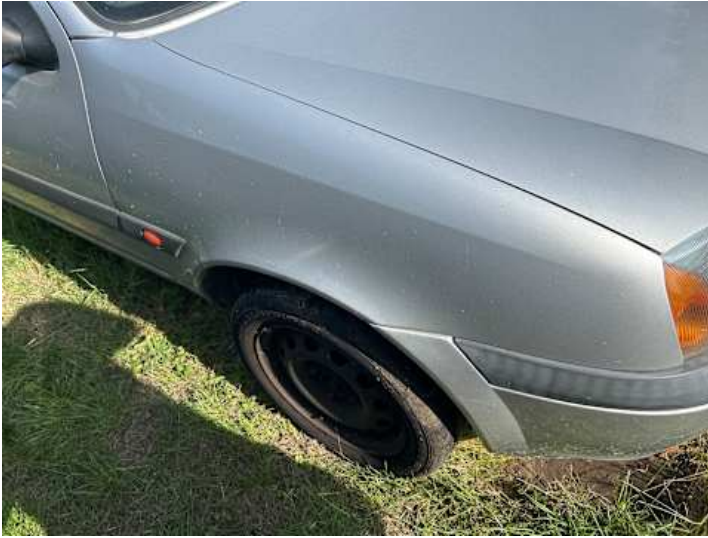
Kotflügel vorne rechts (Rost, Kratzer)

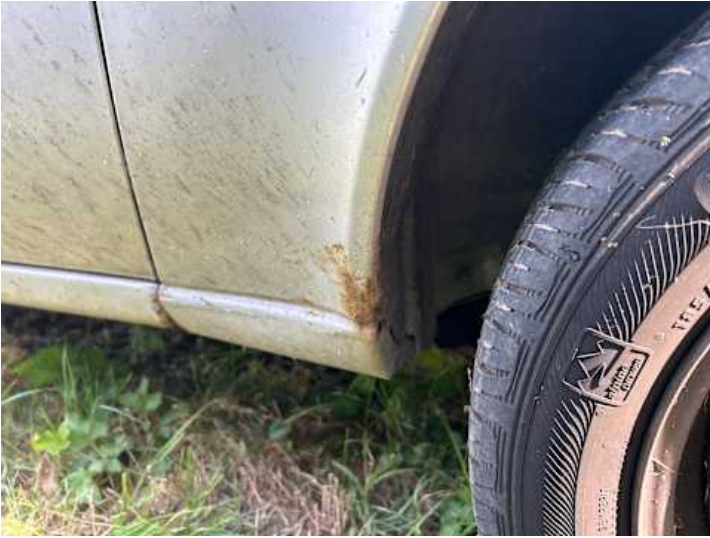
Kotflügel vorne rechts (Rost, Kratzer)

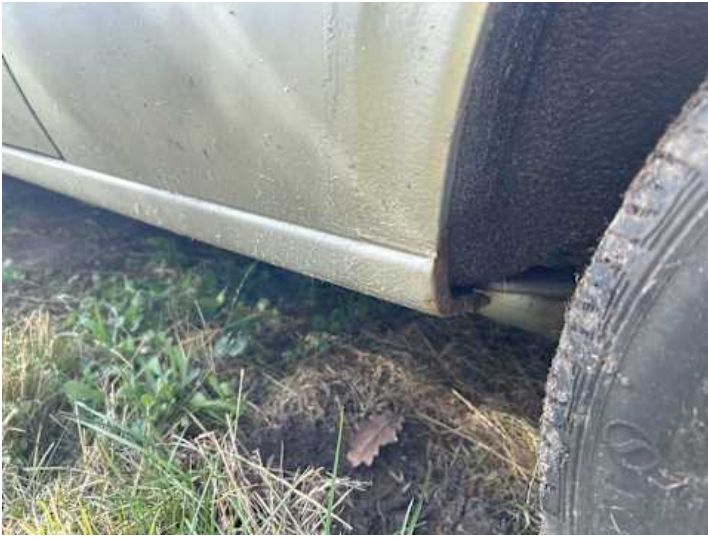
| Fahrzeugteil | Lackschichtdicke (in µm) | Fahrzeugteil | Lackschichtdicke (in µm) |
|---|---|---|---|
| Seitenteil hinten links | 110 | Seitenteil hinten rechts | 120 |

Seitenteil hinten links (Kratzer, Rost, Unsachgemäß instand gesetzt)

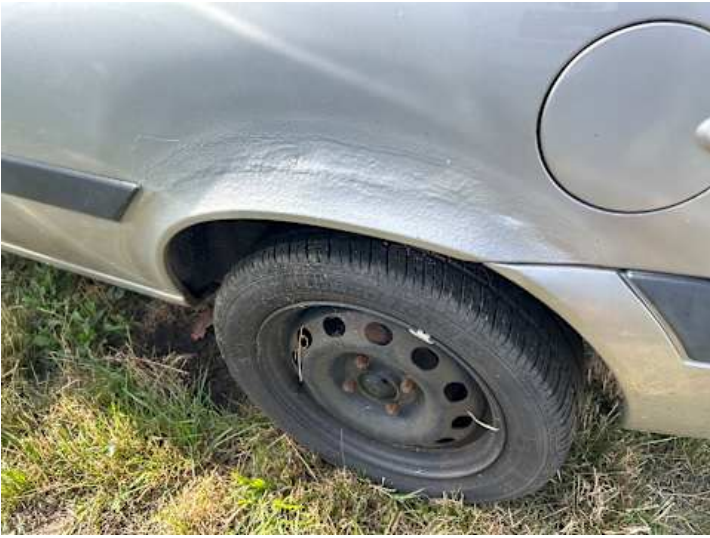
Seitenteil hinten links (Kratzer, Rost, Unsachgemäß instand gesetzt)

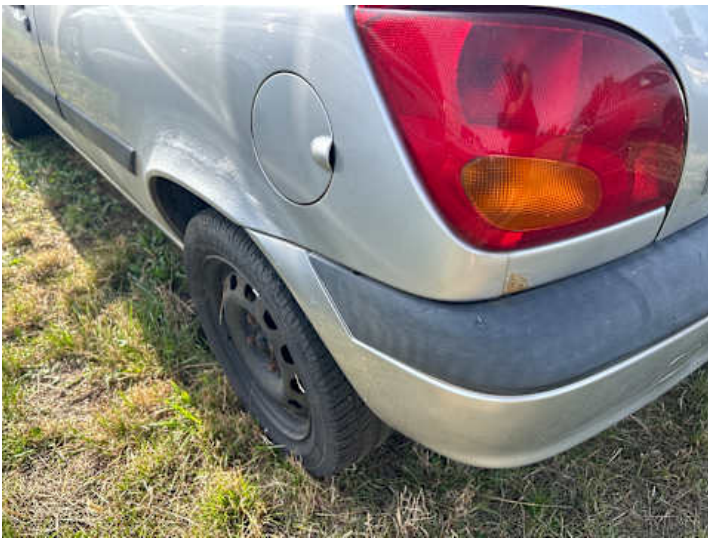
Seitenteil hinten links (Kratzer, Rost, Unsachgemäß instand gesetzt)

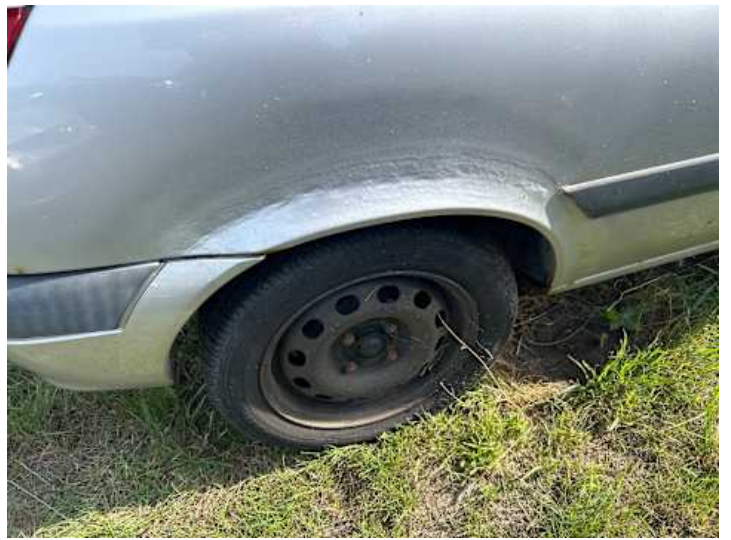
Seitenteil hinten rechts (Unsachgemäß instand gesetzt, Lackschaden)

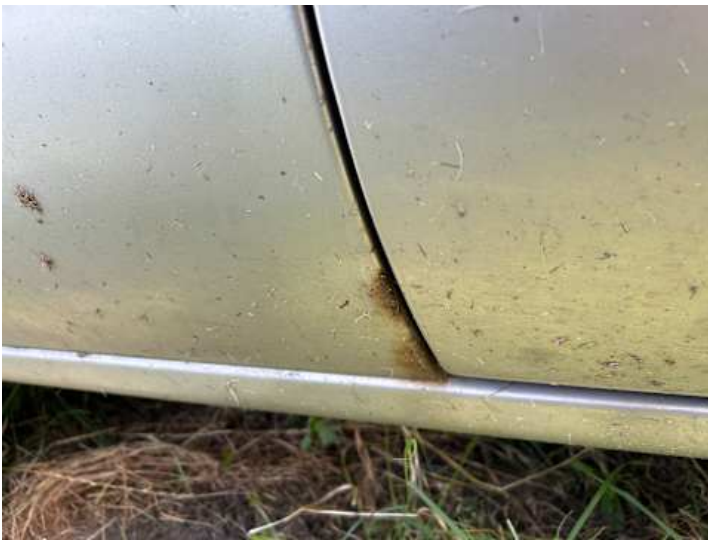
Seitenteil hinten rechts (Kratzer, Rost)

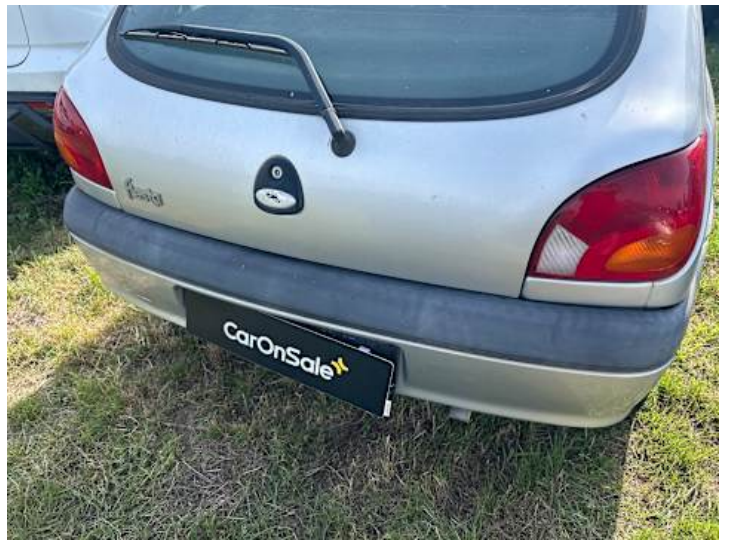
| Fahrzeugteil | Lackschichtdicke (in µm) | Fahrzeugteil | Lackschichtdicke (in µm) |
|---|---|---|---|
| Motorhaube | 120 | Heckklappe | 110 |

Heckklappe (Kratzer)

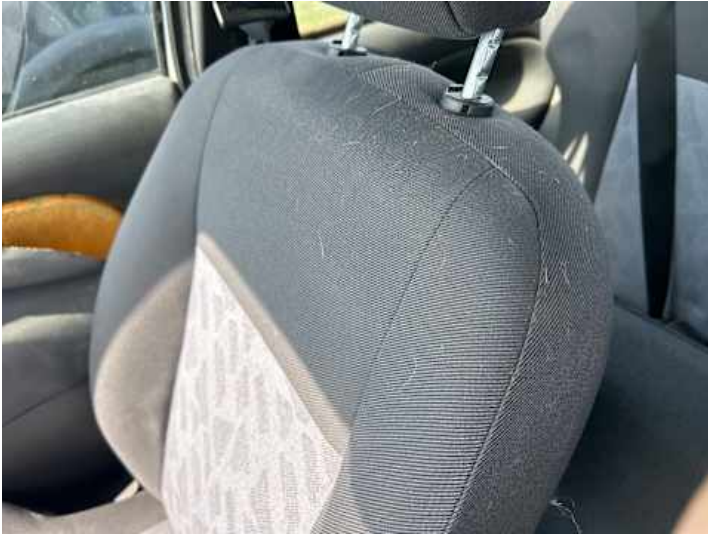
Innenraum (Tierhaare/Tiergeruch)

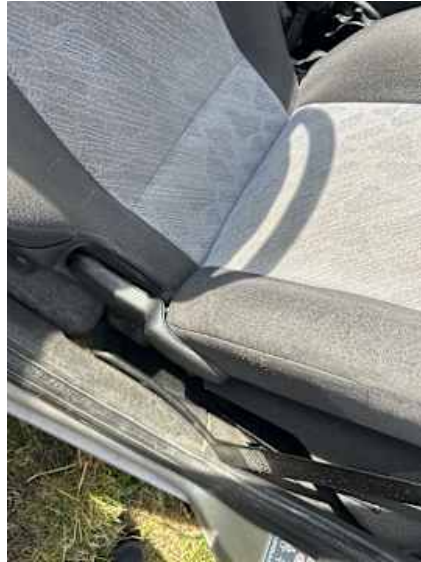
Innenraum (Verschleiß)

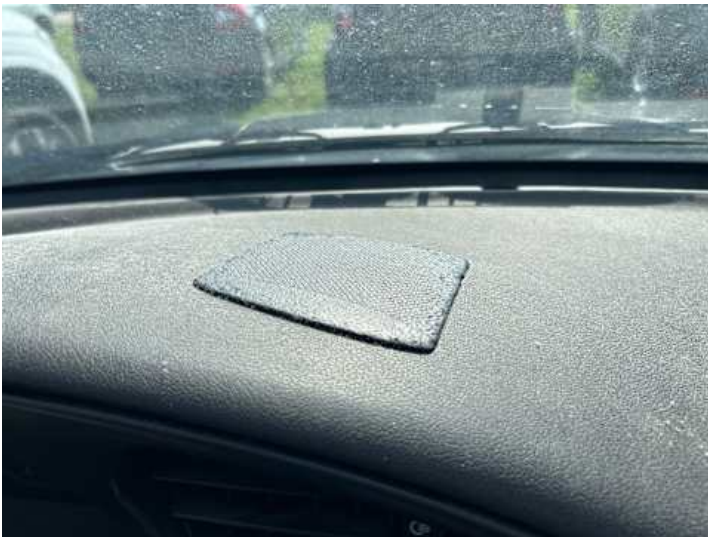
Innenraum (Diverse Schäden)

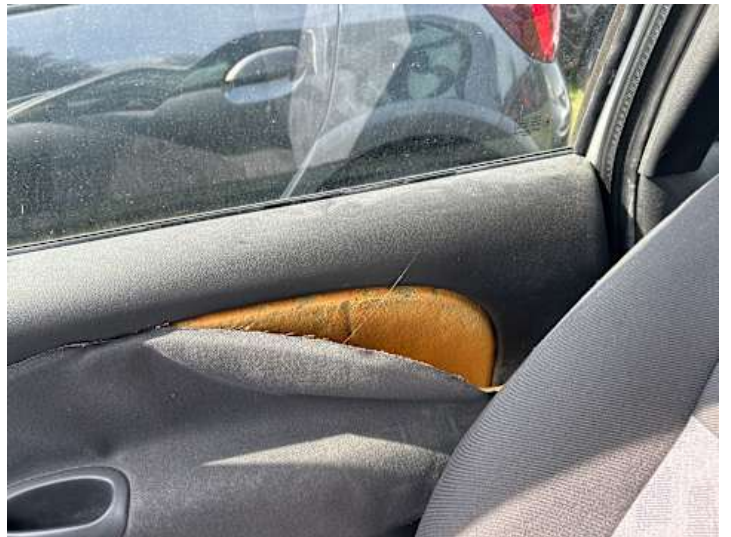
Innenraum (Diverse Schäden)

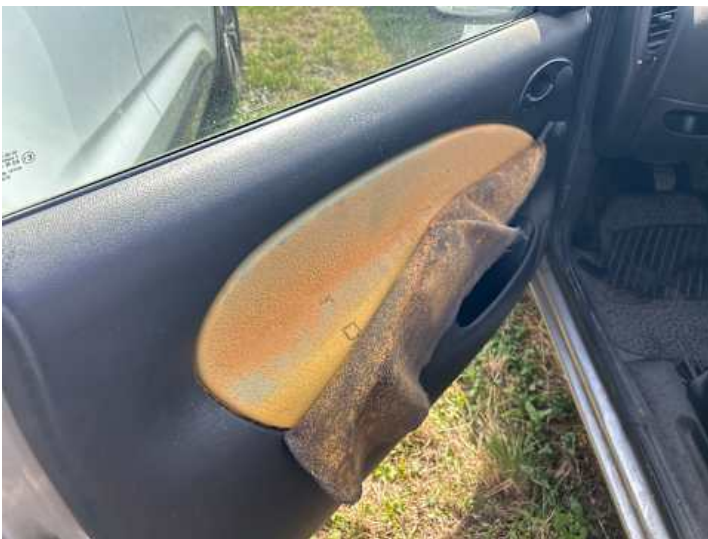
Innenraum (Diverse Schäden)
