## Seat Altea Stylance / Style

EZ 08/2009 | Van | Benzin | Schaltgetriebe | 198.285km

Fahrzeug aufgenommen am: 31.07.2026

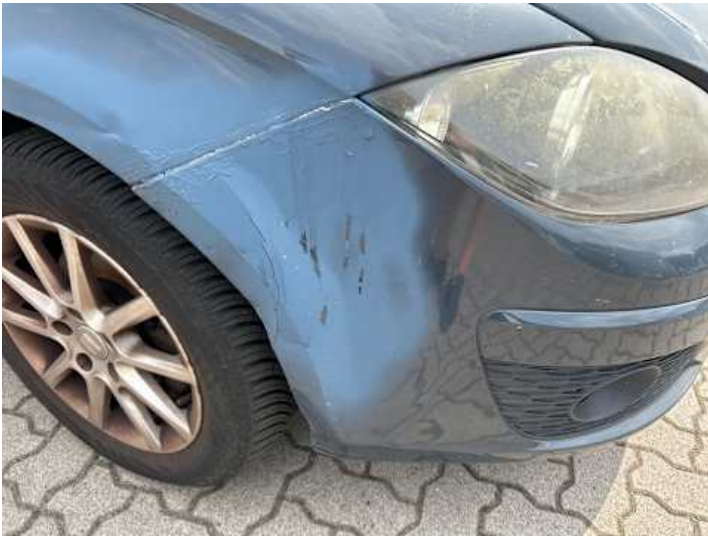
Stoßstange vorne (Kratzer, Lackschaden, Unsachgemäß instand gesetzt, Verformung)

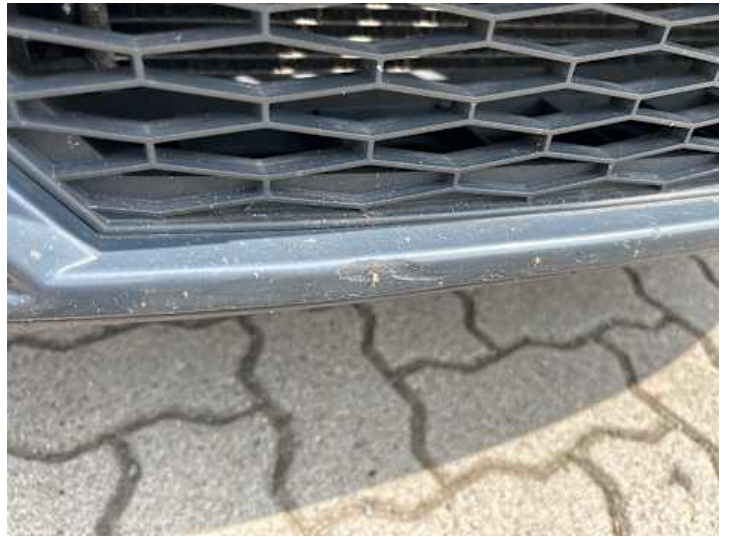
Stoßstange vorne (Kratzer, Lackschaden, Unsachgemäß instand gesetzt, Verformung)

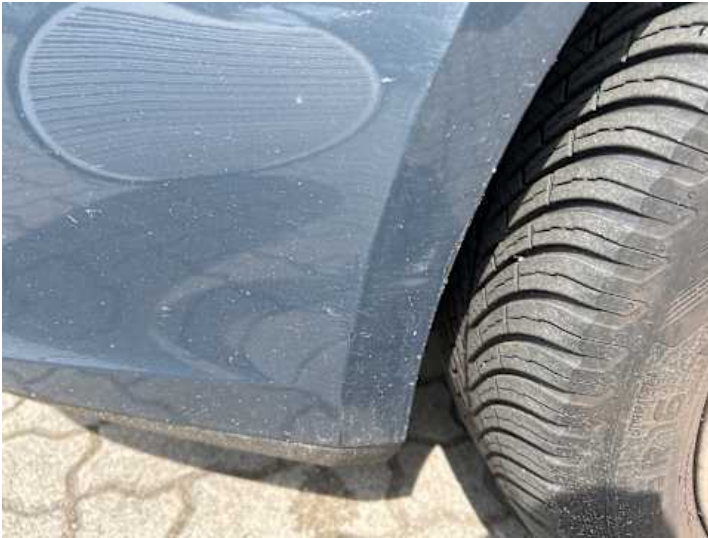
Stoßstange vorne (Kratzer, Lackschaden, Unsachgemäß instand gesetzt, Verformung)

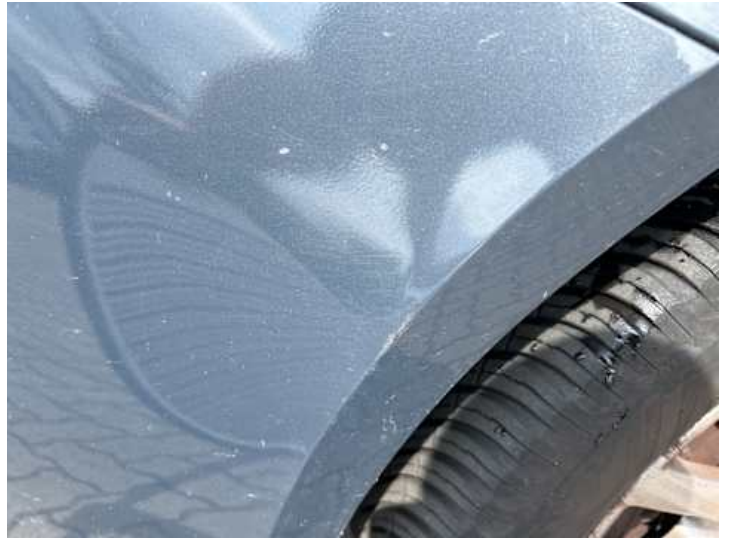
Stoßstange vorne (Kratzer, Lackschaden, Unsachgemäß instand gesetzt, Verformung)

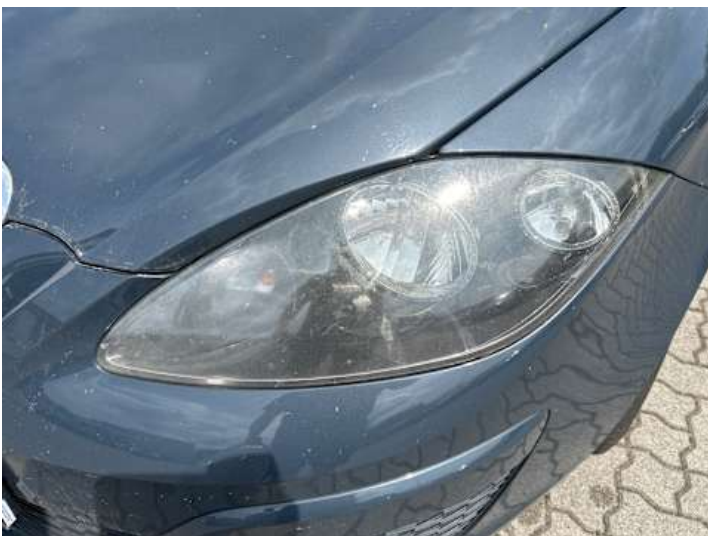
Scheinwerfer (links) (Blind)

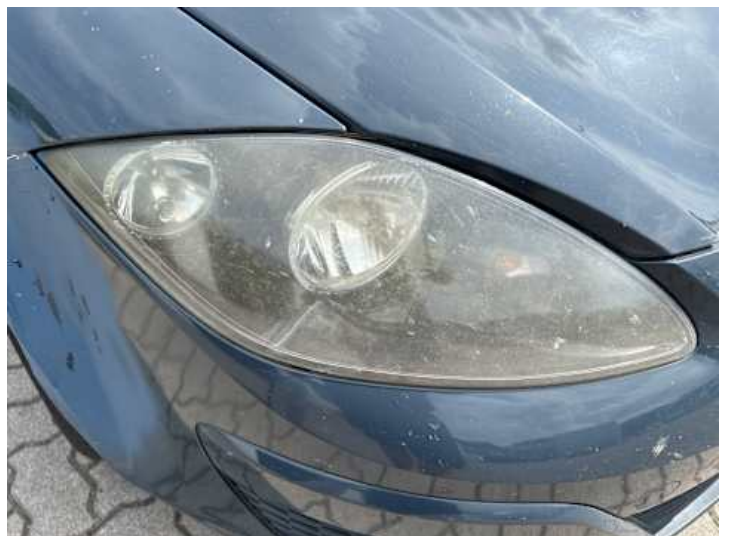
Scheinwerfer (rechts) (Blind)

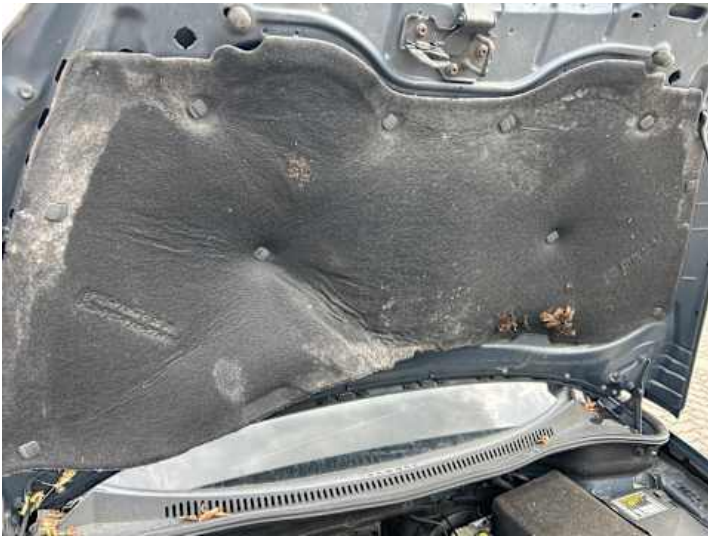
Motorhaube (Riss/Bruch)

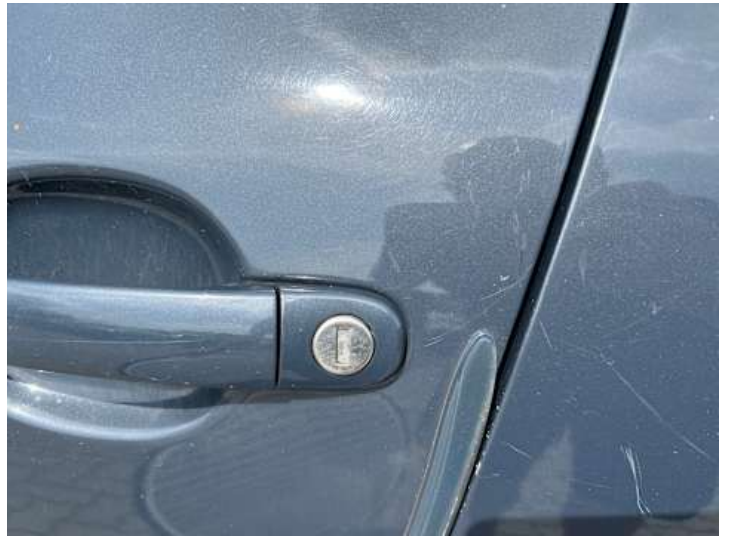
Fahrtür (Kratzer)

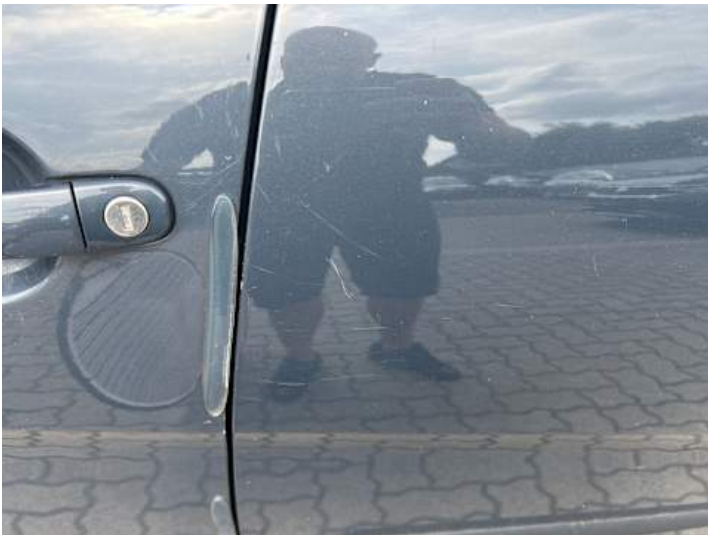
Türe hinten links (Delle, Kratzer)

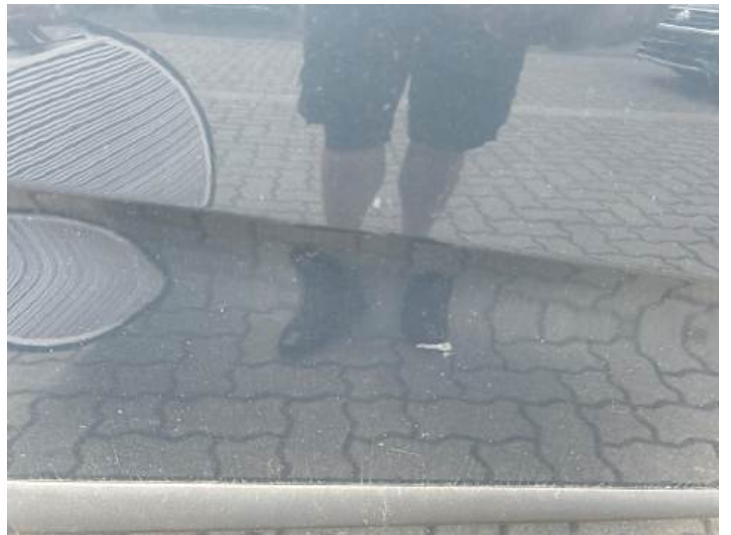
Türe hinten links (Delle, Kratzer)

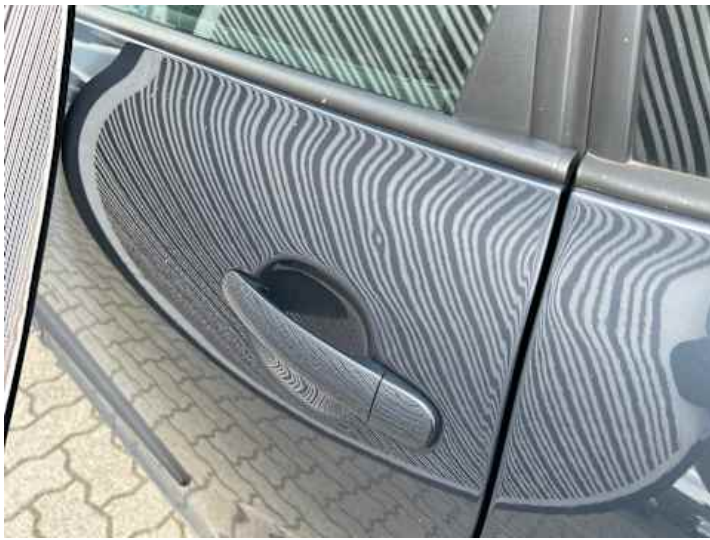
Türe hinten links (Delle, Kratzer)

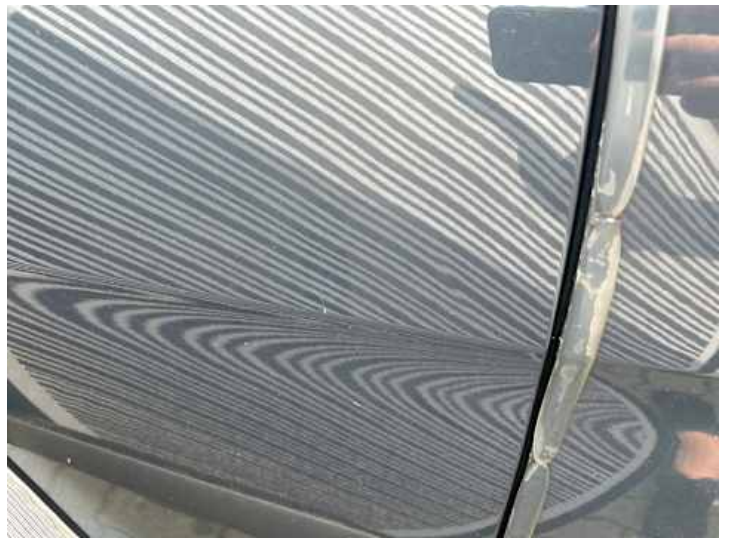
Türe hinten rechts (Kratzer, Delle)

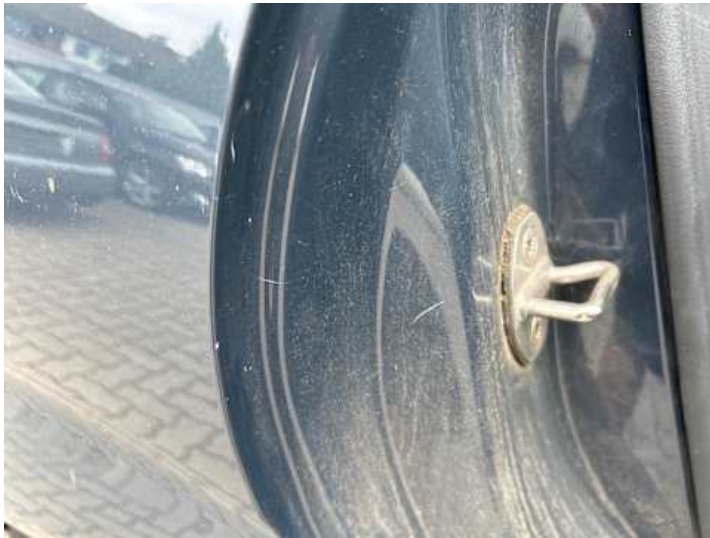
Türe hinten rechts (Kratzer, Delle)

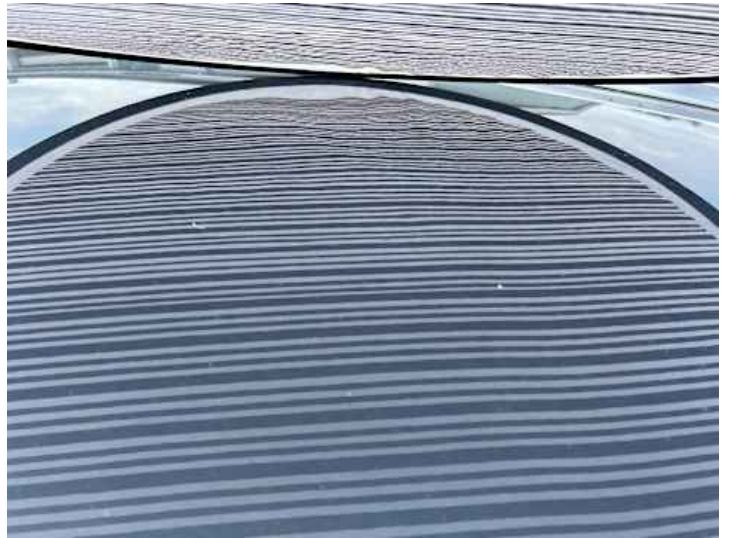
Dach (Delle)

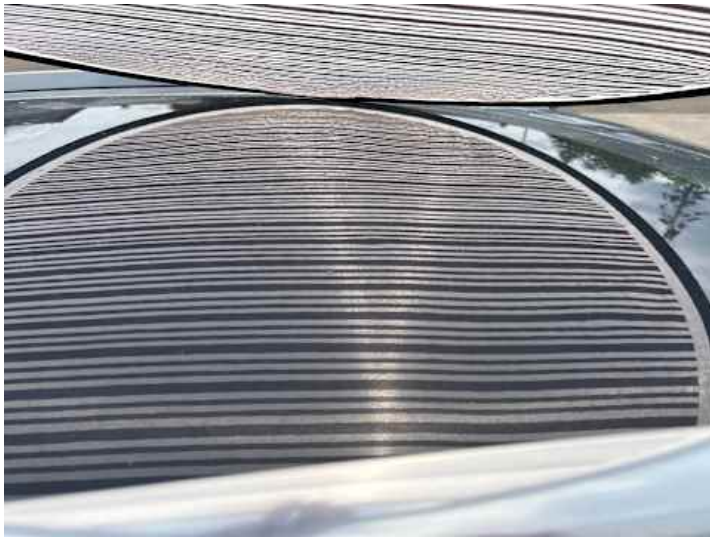
Dach (Delle)

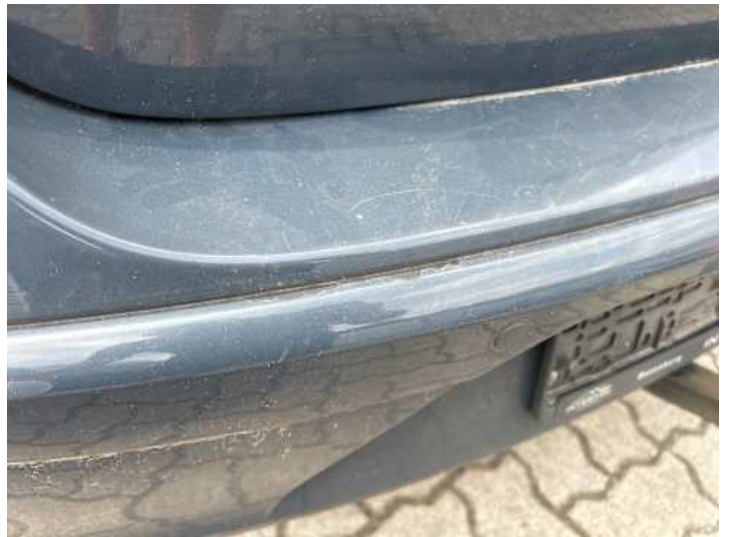
Stoßstange hinten (Kratzer, Lackschaden)

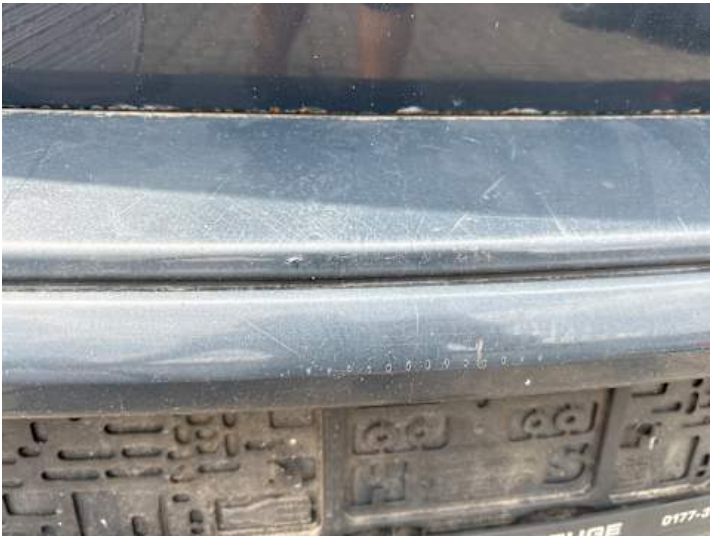
Stoßstange hinten (Kratzer, Lackschaden)

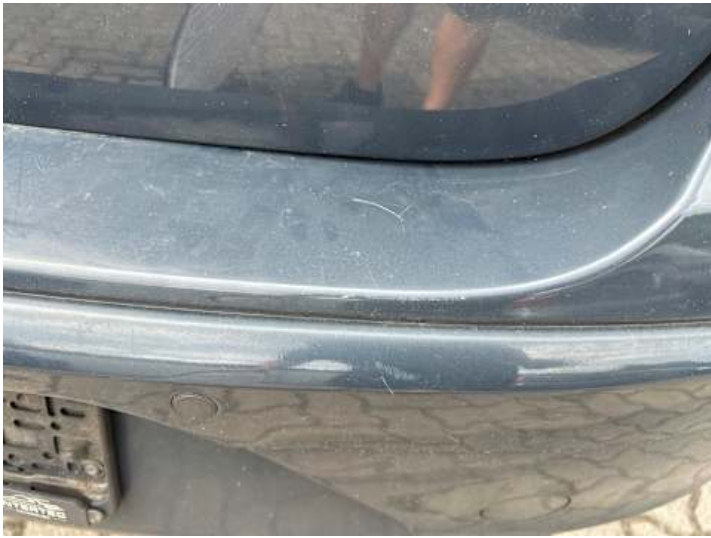
Stoßstange hinten (Kratzer, Lackschaden)

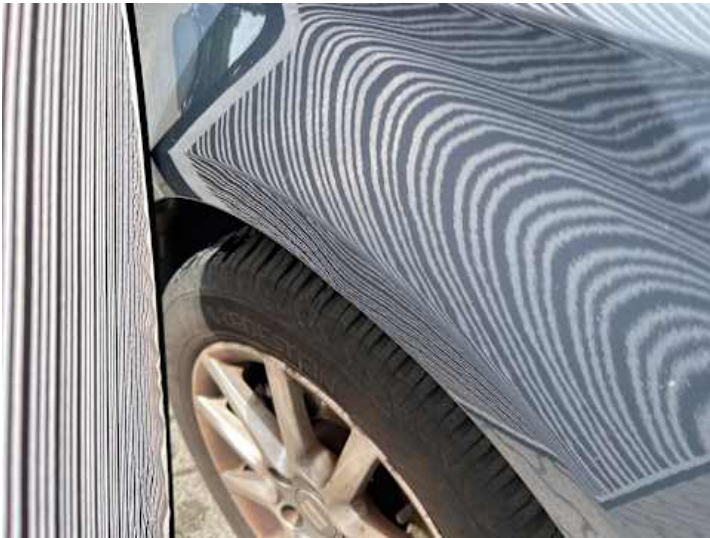
Kotflügel vorne links (Delle, Verformung)

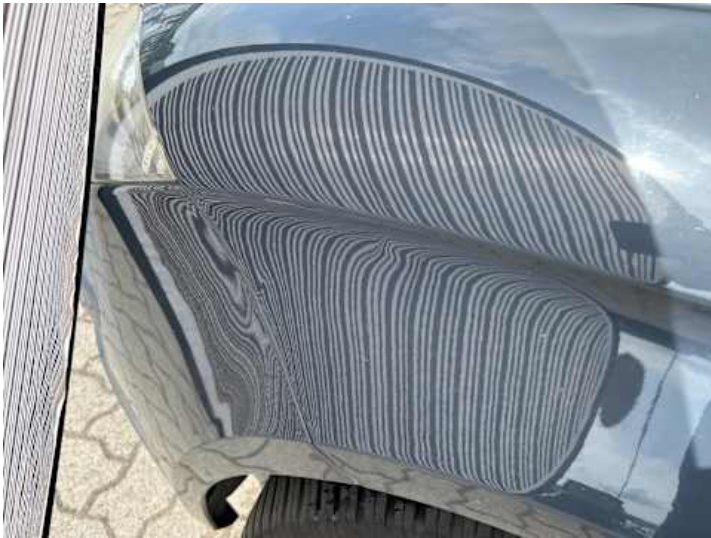
Kotflügel vorne links (Delle, Verformung)

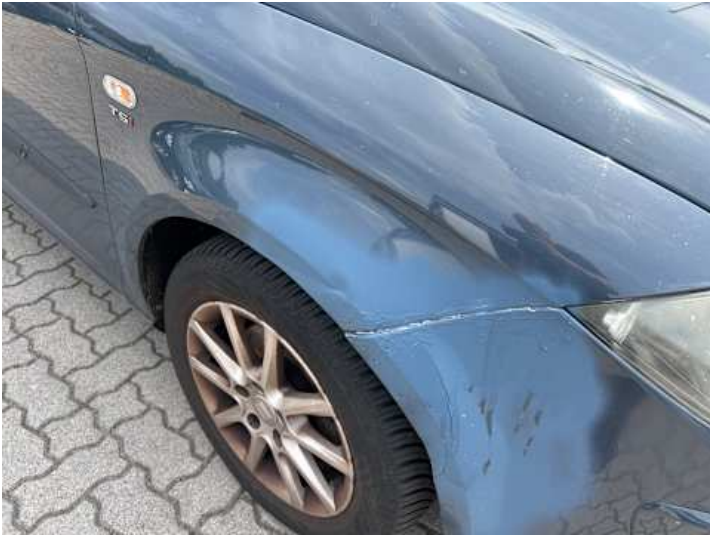
Kotflügel vorne rechts (Verformung, Unsachgemäß instand gesetzt, Lackschaden)

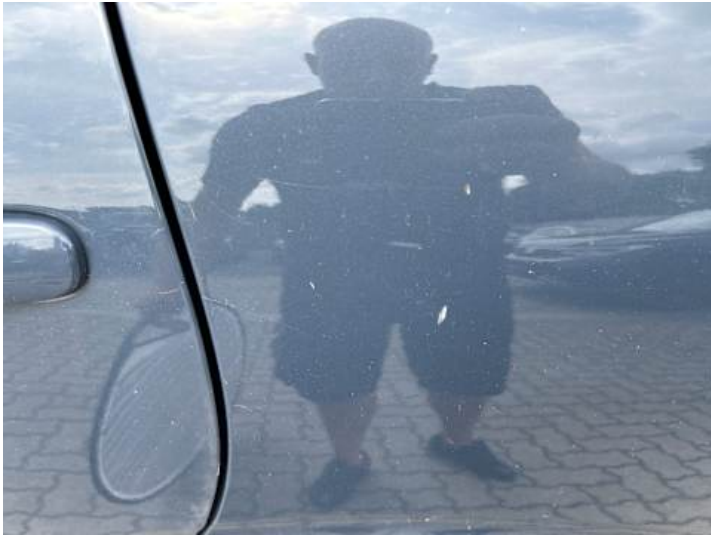
Seitenteil hinten links (Kratzer)

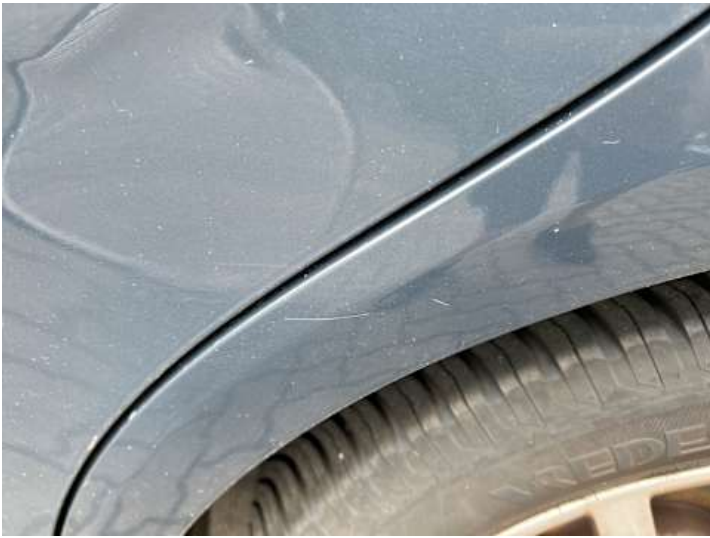
Seitenteil hinten links (Kratzer)

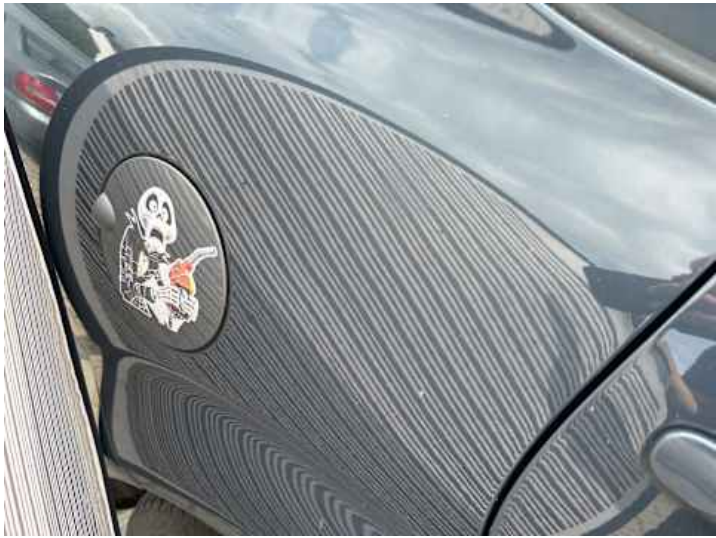
Seitenteil hinten rechts (Delle)

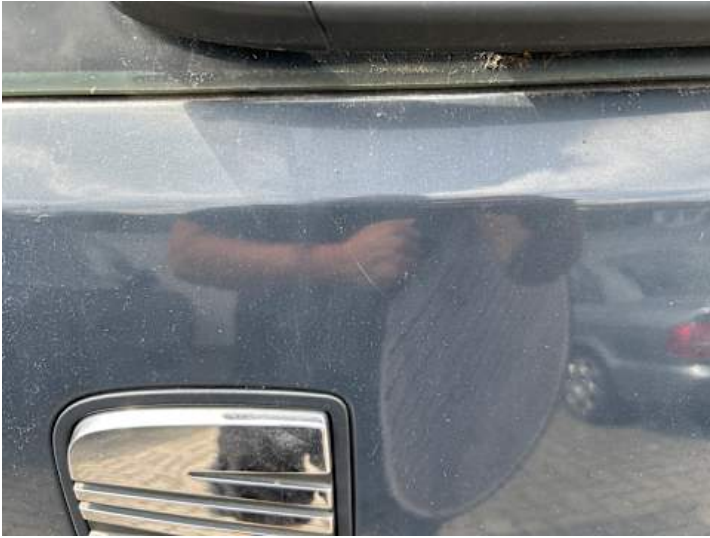
Heckklappe (Delle, Kratzer, Lackschaden)

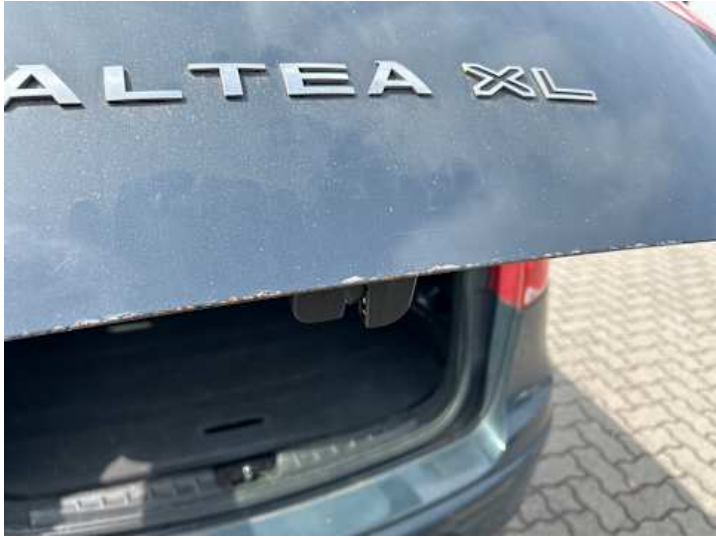
Heckklappe (Delle, Kratzer, Lackschaden)

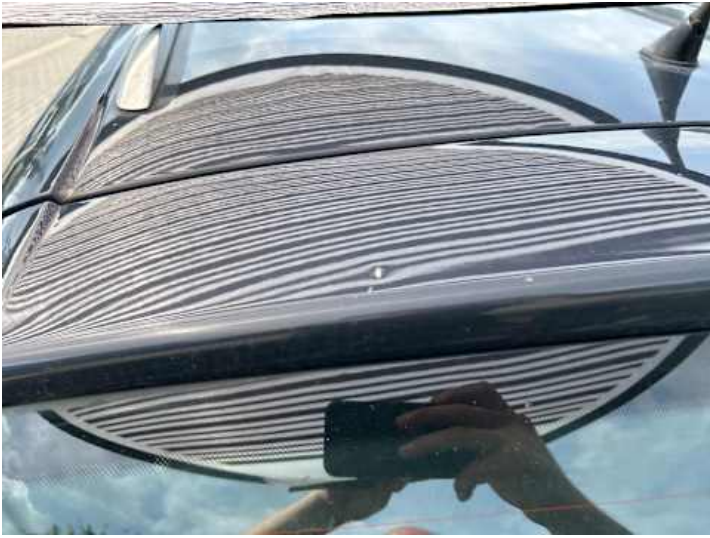
Heckklappe (Delle, Kratzer, Lackschaden)

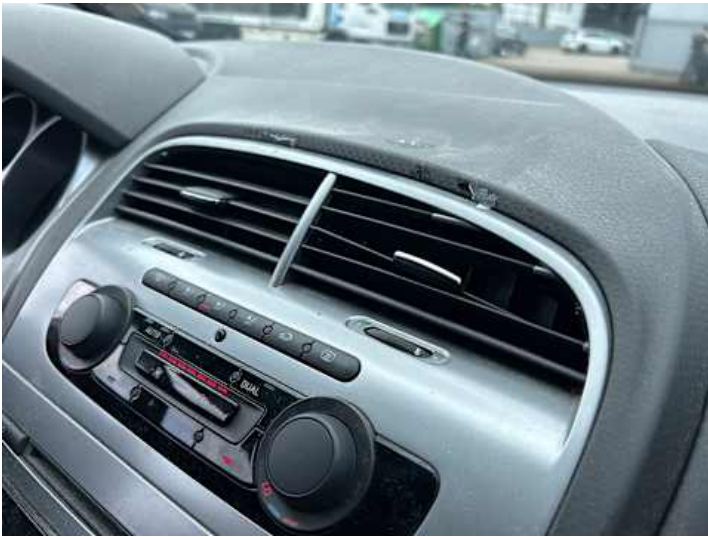
Innenraum (Diverse Schäden)

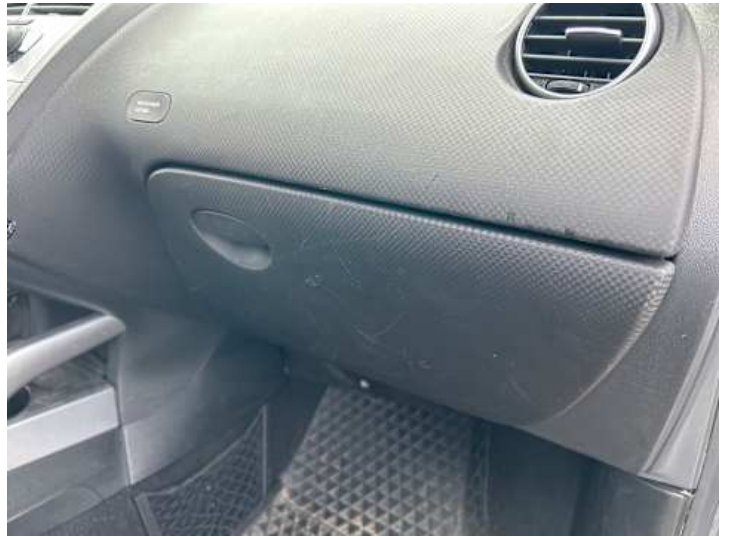
Innenraum (Diverse Schäden)

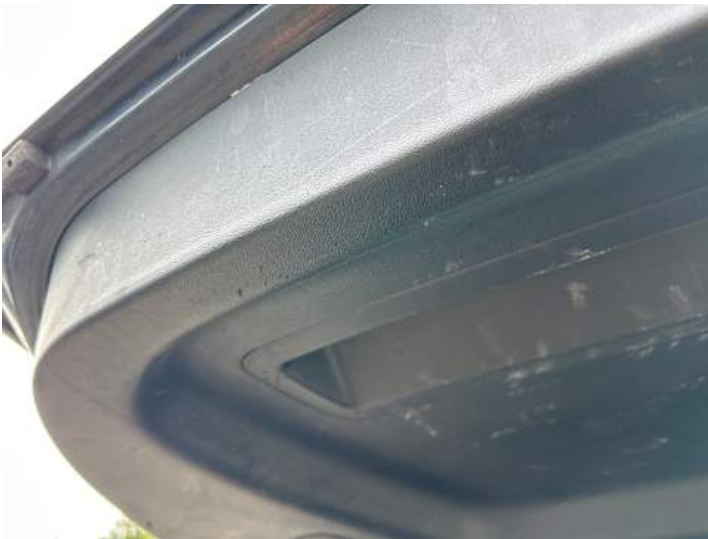
Innenraum (Diverse Schäden)

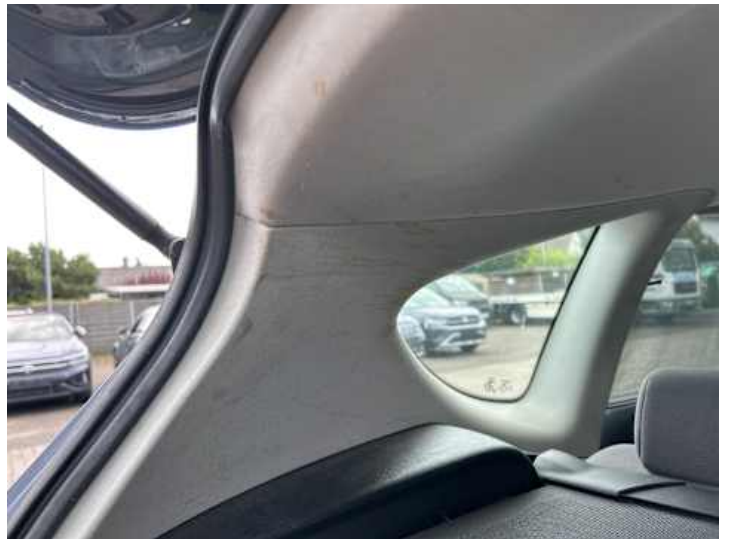
Innenraum (Diverse Schäden)

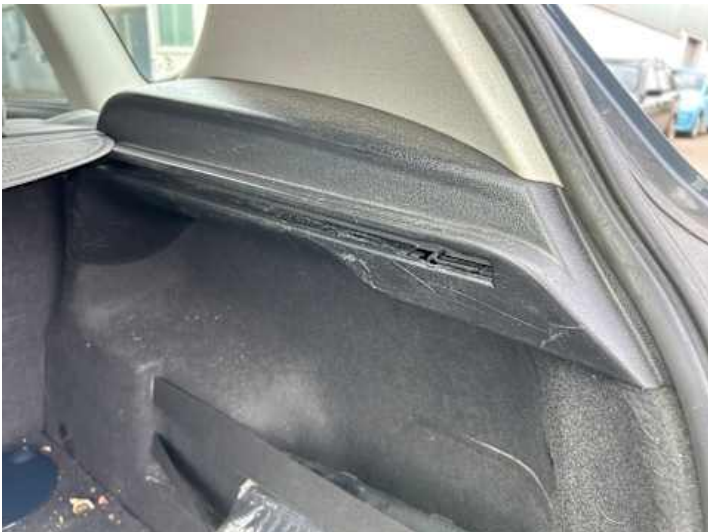
Innenraum (Diverse Schäden)

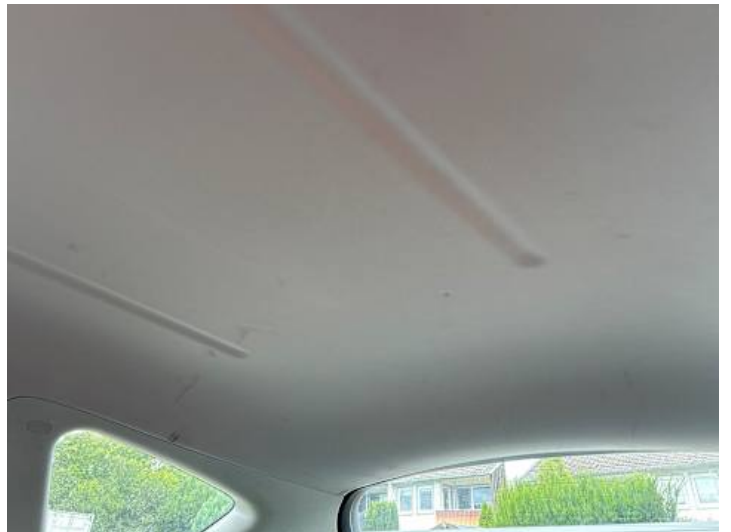
Innenraum (Diverse Schäden)

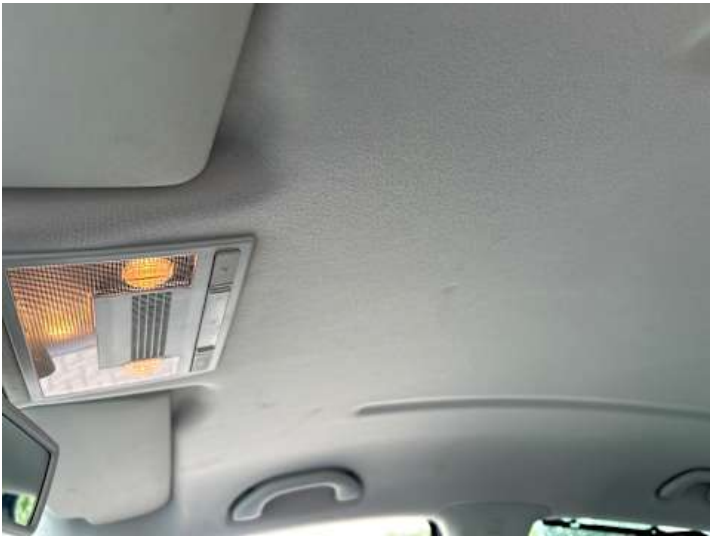
Innenraum (Diverse Schäden)

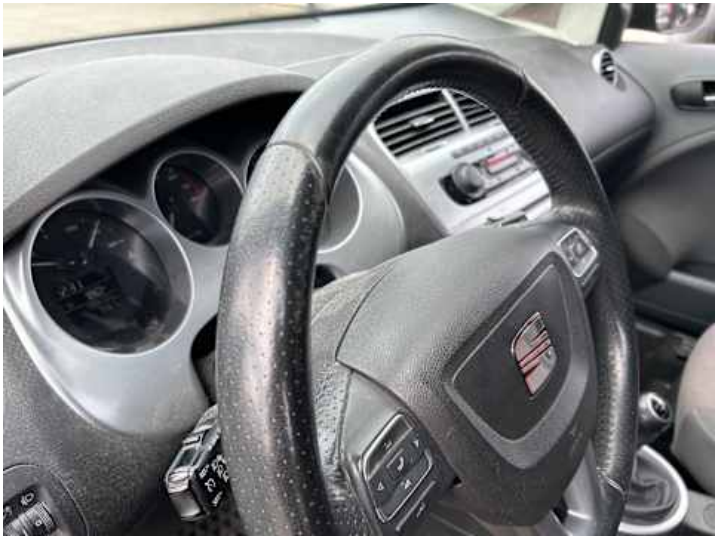
Innenraum (Diverse Schäden)
