## BMW 120 d

EZ 03/2010 | Roadster/Cabrio | Diesel | Schaltgetriebe | 93.875km

Fahrzeug aufgenommen am: 11.08.2026

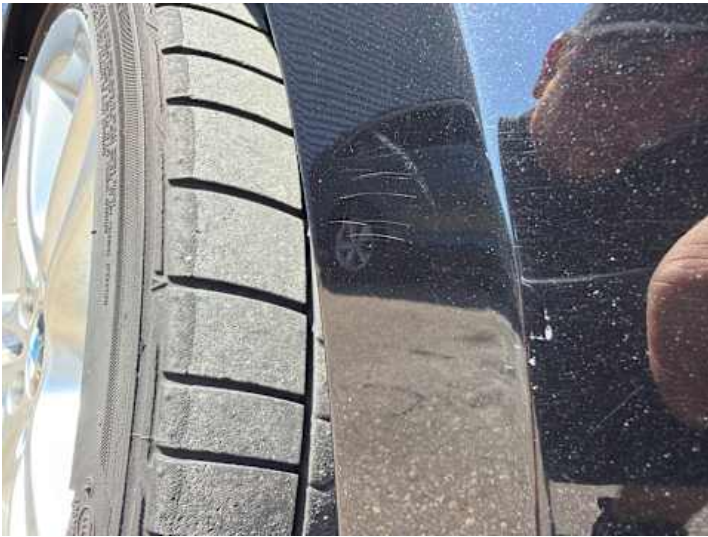
Stoßstange vorne (Kratzer)

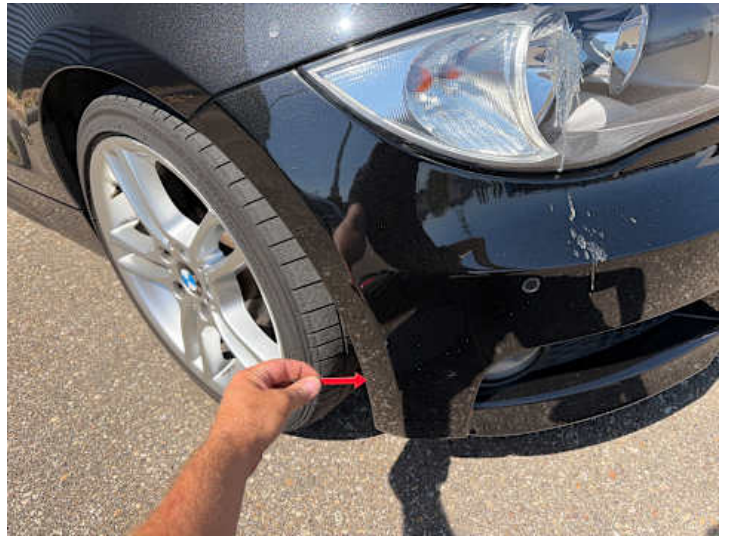
Stoßstange vorne (Kratzer)

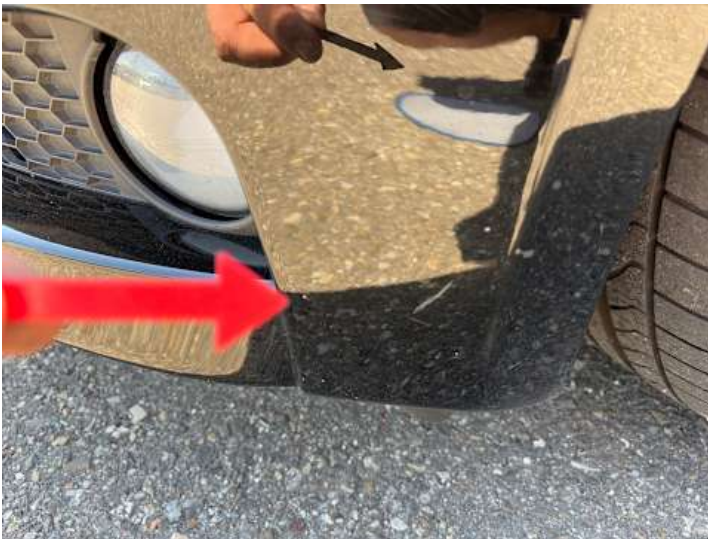
Stoßstange vorne (Kratzer)

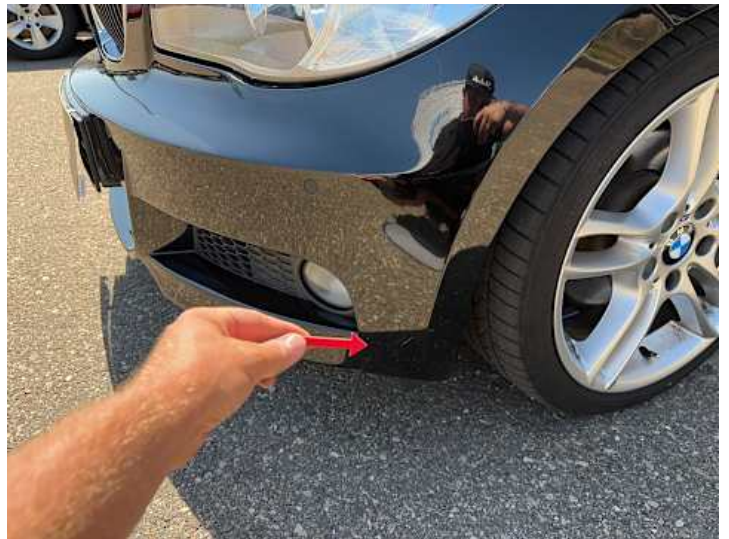
Stoßstange vorne (Kratzer)

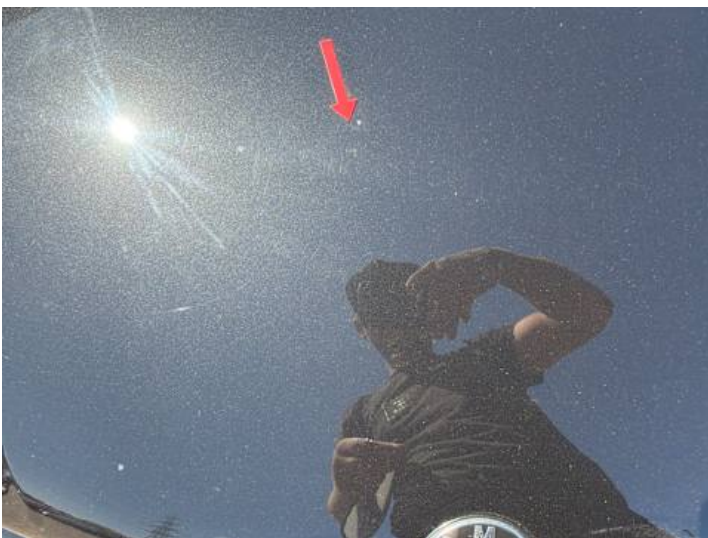
Motorhaube (Steinschlag)

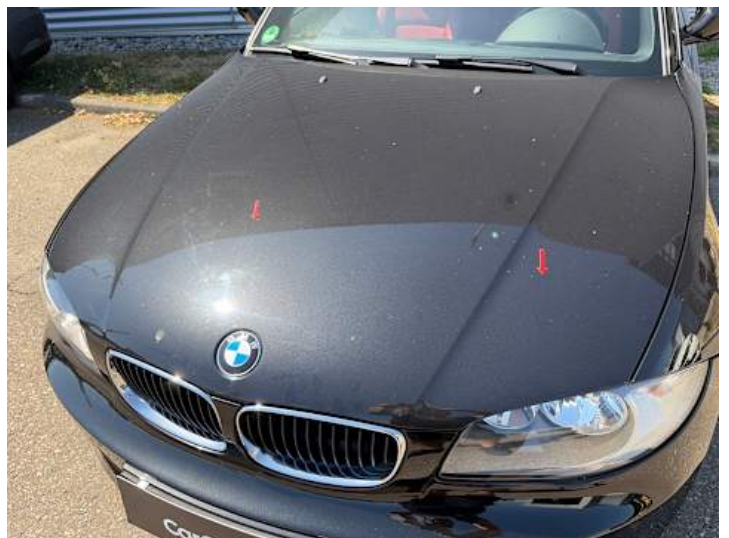
Motorhaube (Steinschlag)

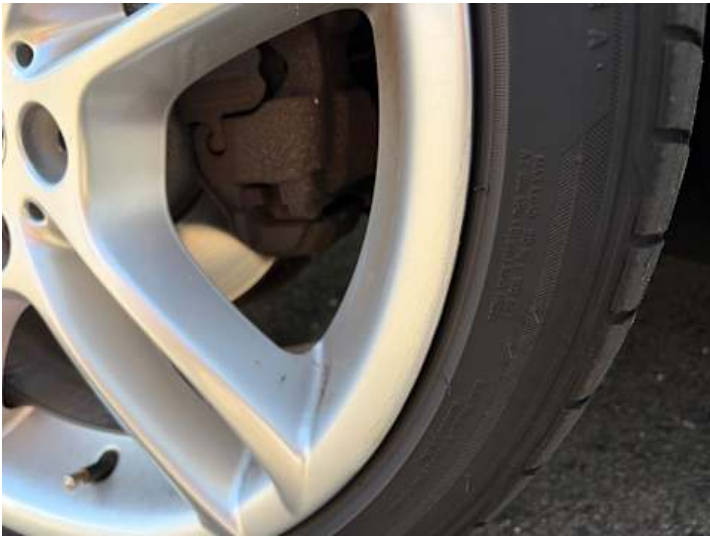
Rad (Kratzer)

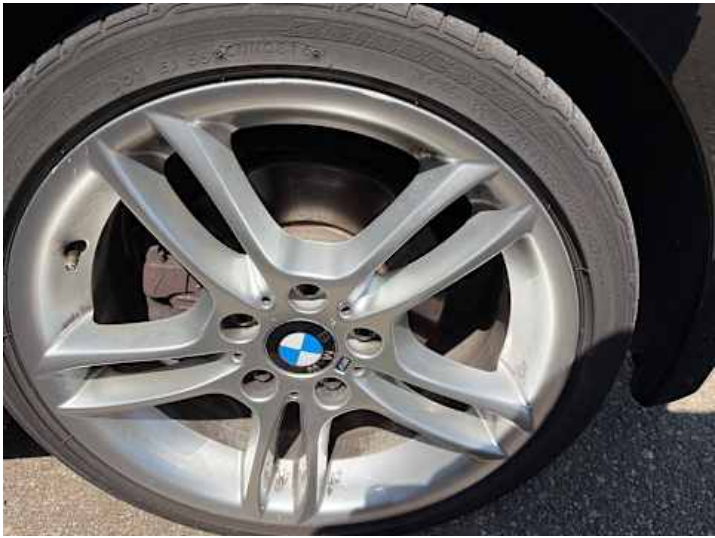
Rad (Kratzer)

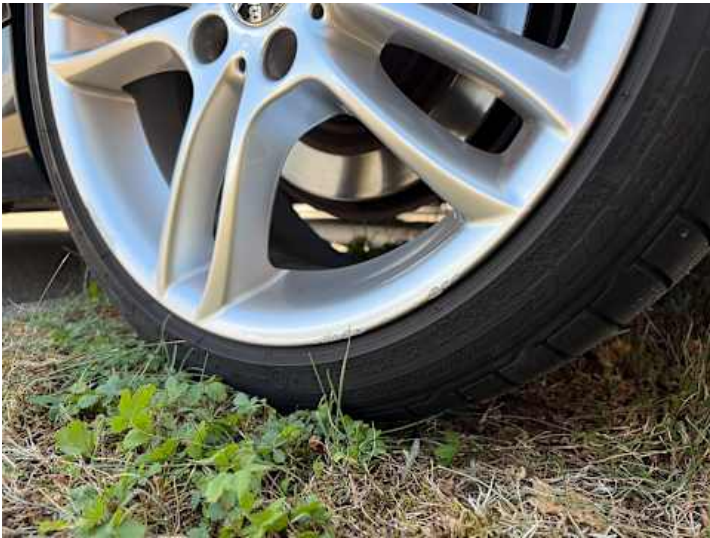
Rad (Kratzer)

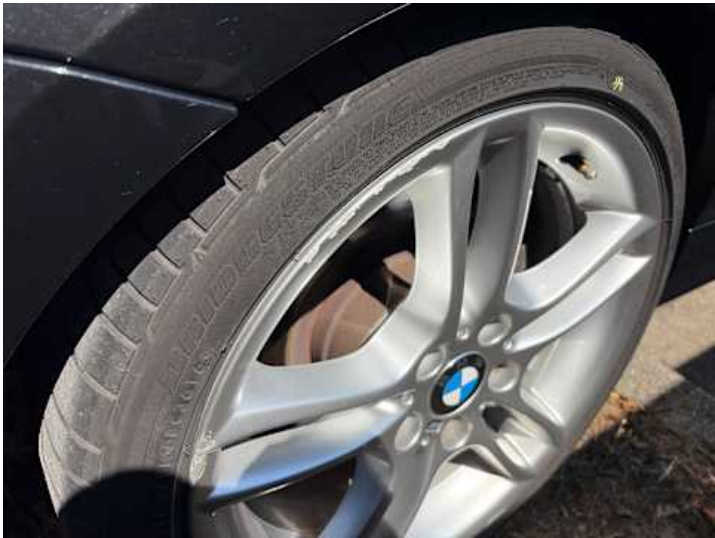
Rad (Kratzer)

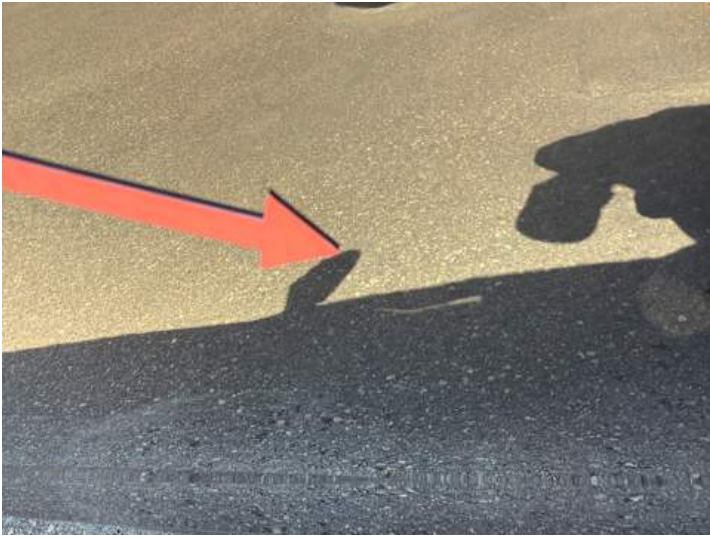
Fahrtür (Kratzer)

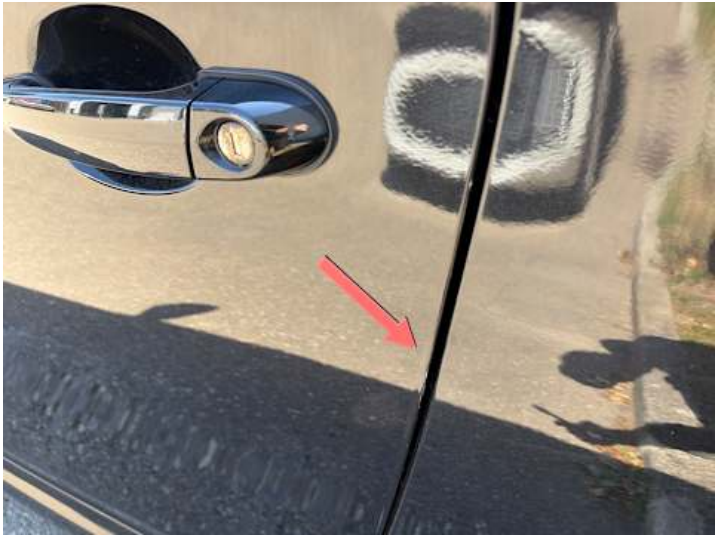
Fahrtür (Kratzer)

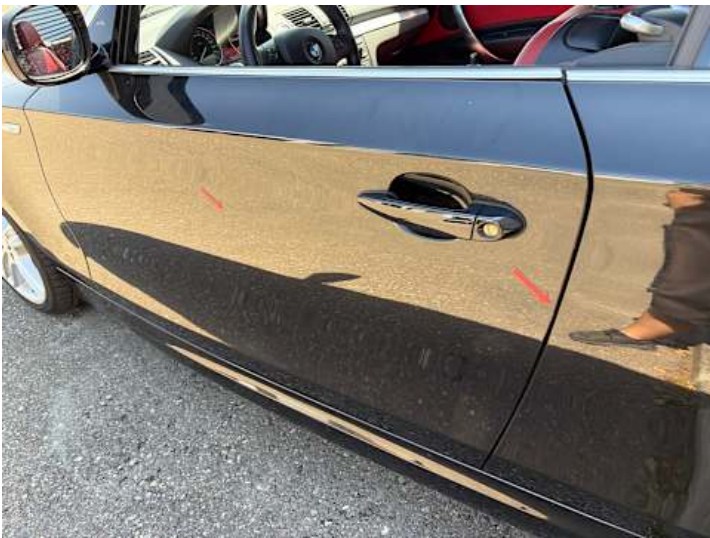
Fahrentür (Kratzer)

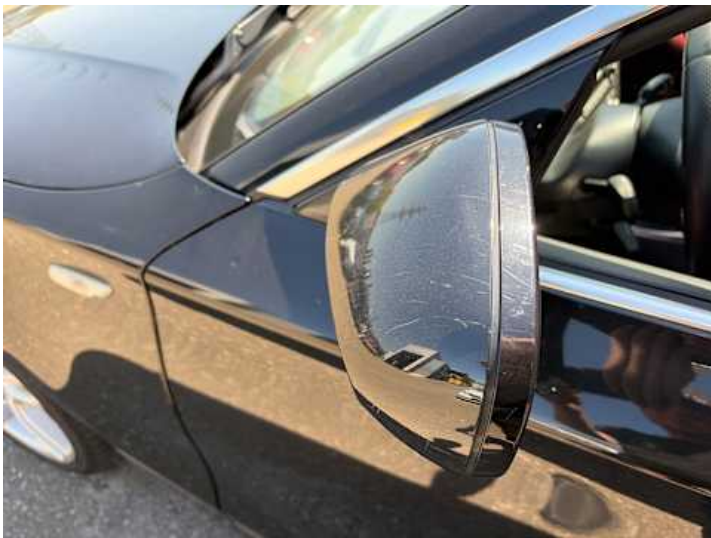
Fahrentür (Kratzer)

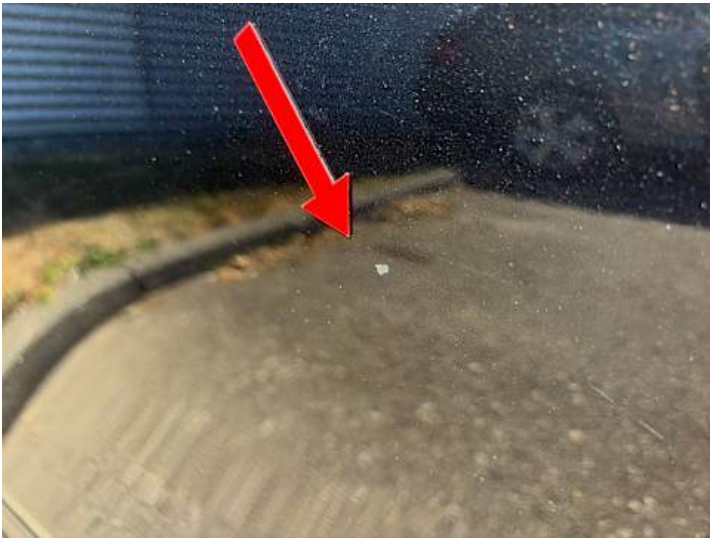
Beifahrtür (Kratzer)

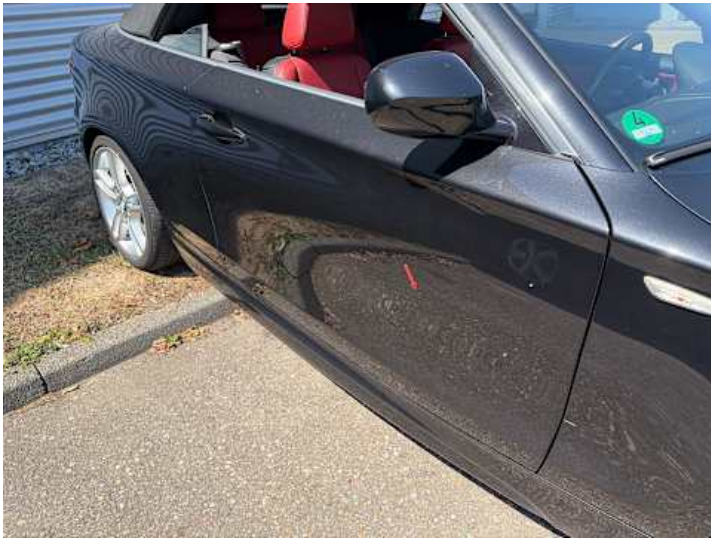
Beifahrtür (Kratzer)

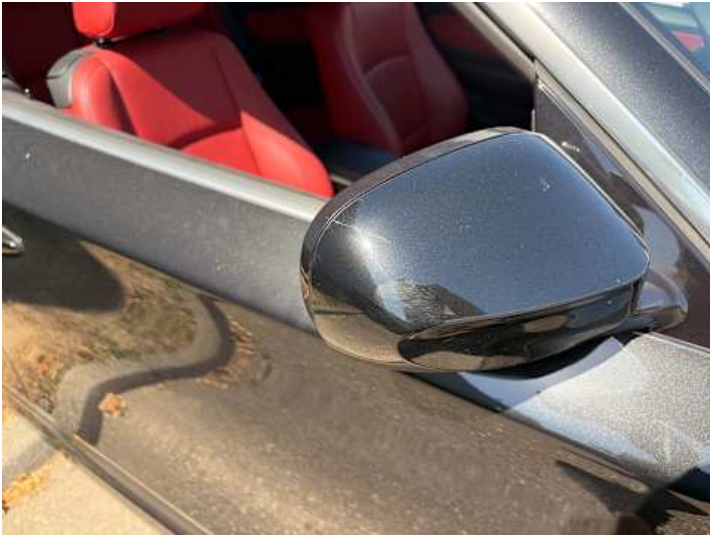
Beifahrtür (Kratzer)

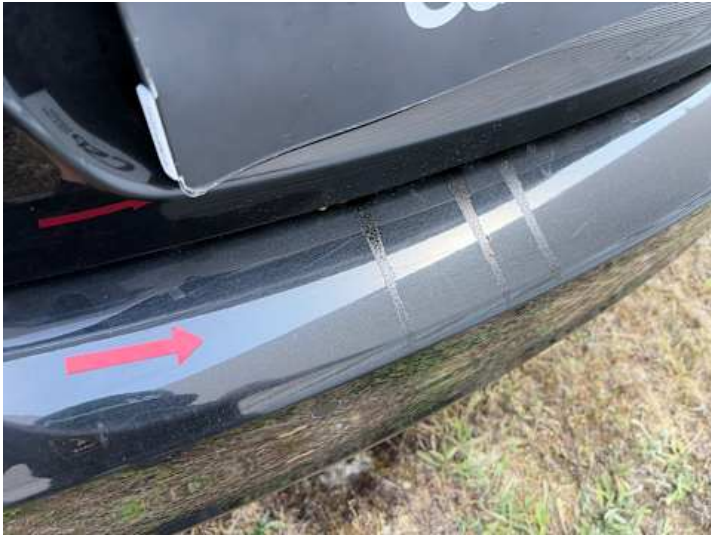
Stoßstange hinten (Kratzer)

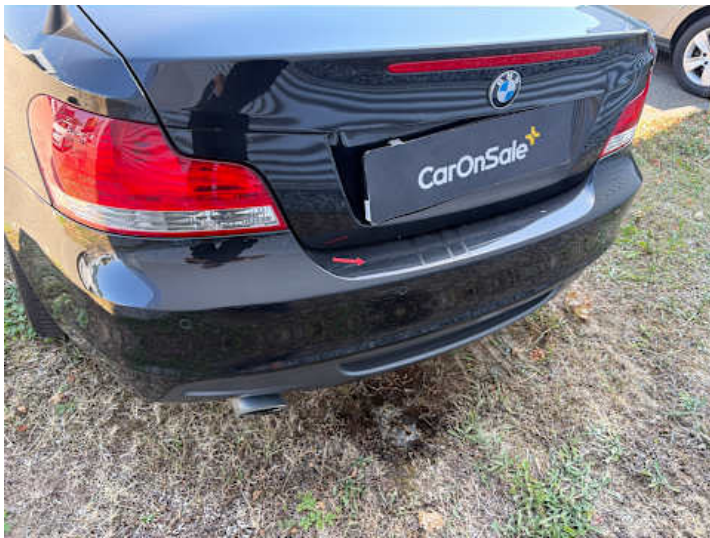
Stoßstange hinten (Kratzer)

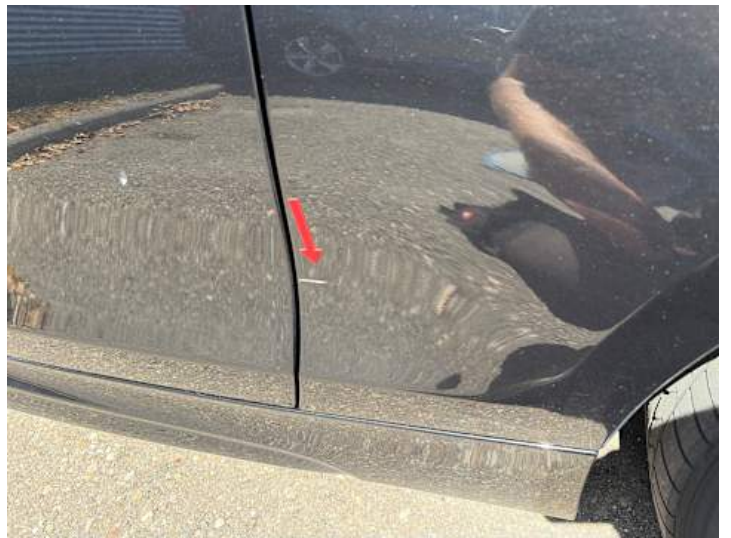
Kotflügel vorne links (Kratzer, Delle)

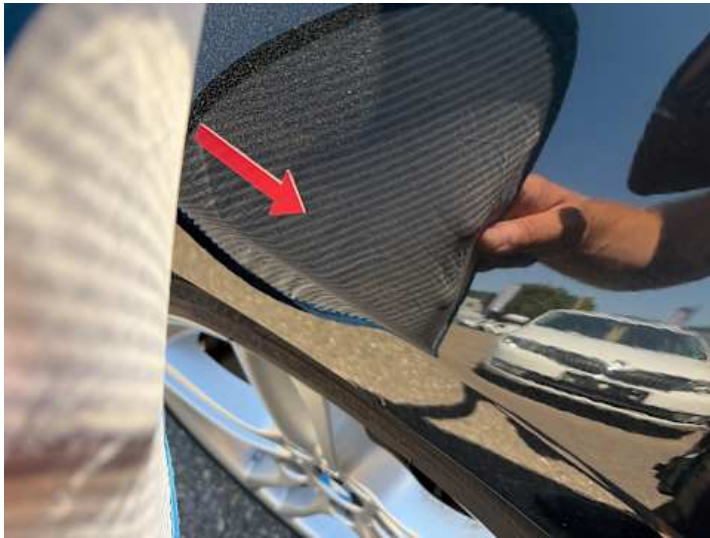
Kotflügel vorne links (Kratzer, Delle)

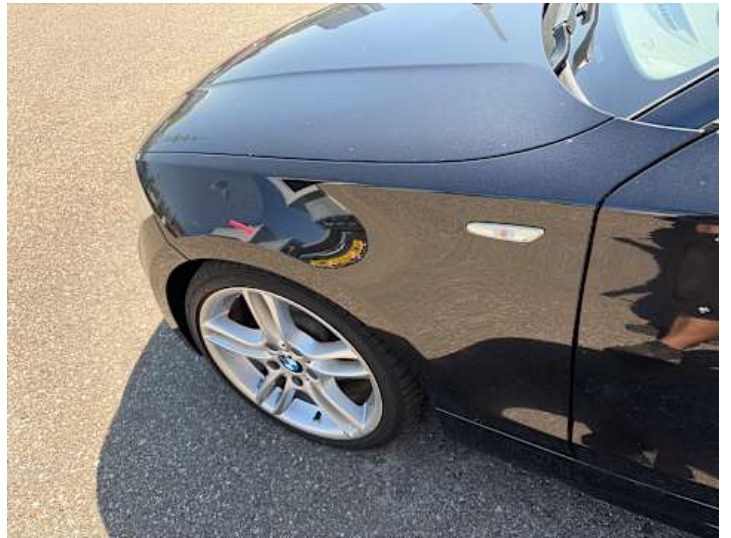
Kotflügel vorne links (Kratzer, Delle)

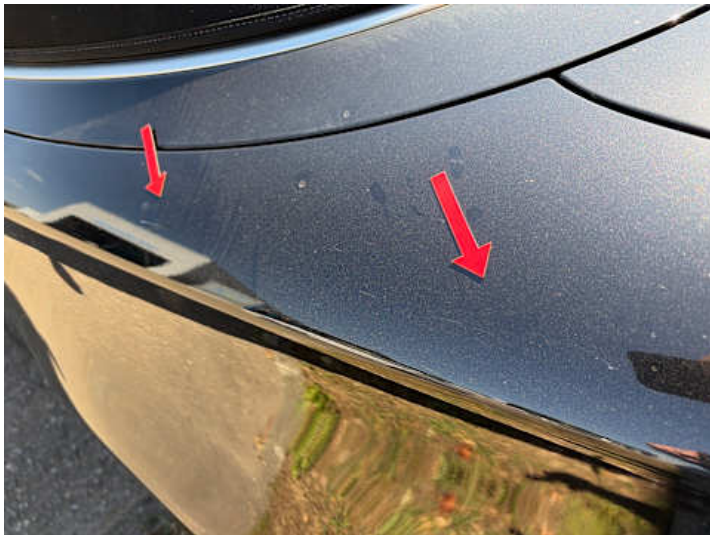
Seitenteil hinten links (Kratzer)

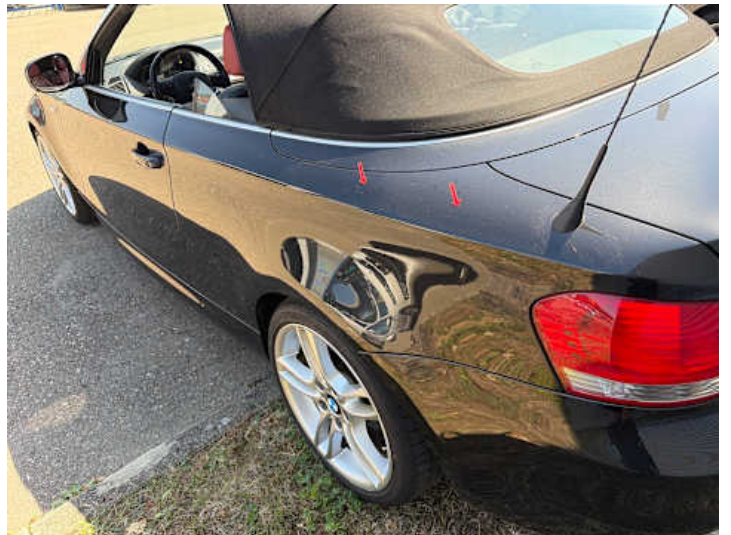
Seitenteil hinten links (Kratzer)

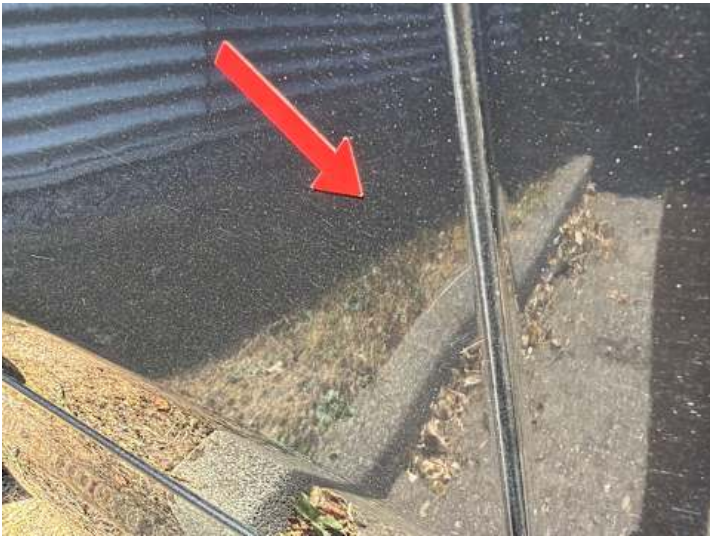
Seitenteil hinten rechts (Kratzer)

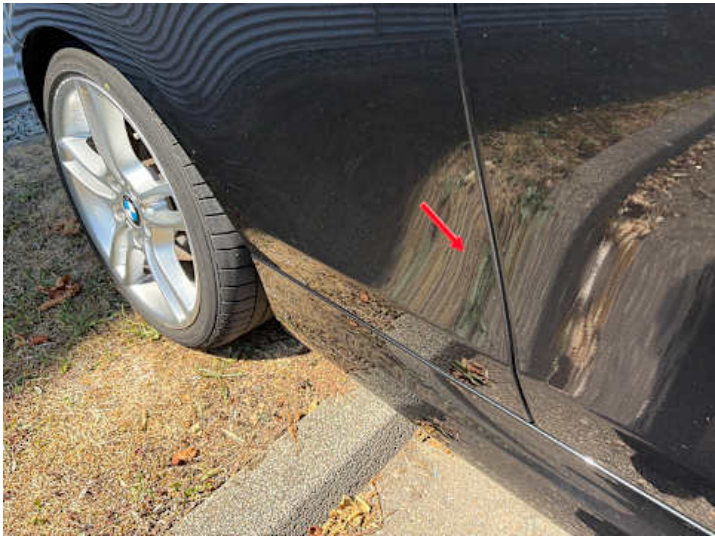
Seitenteil hinten rechts (Kratzer)

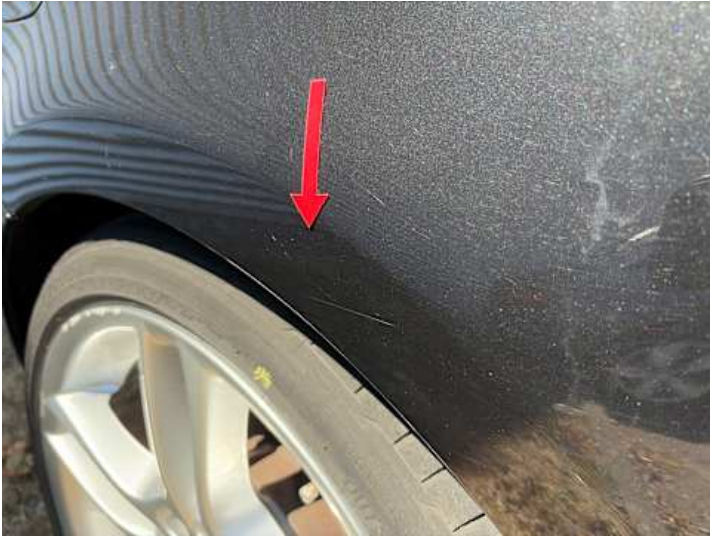
Seitenteil hinten rechts (Kratzer)

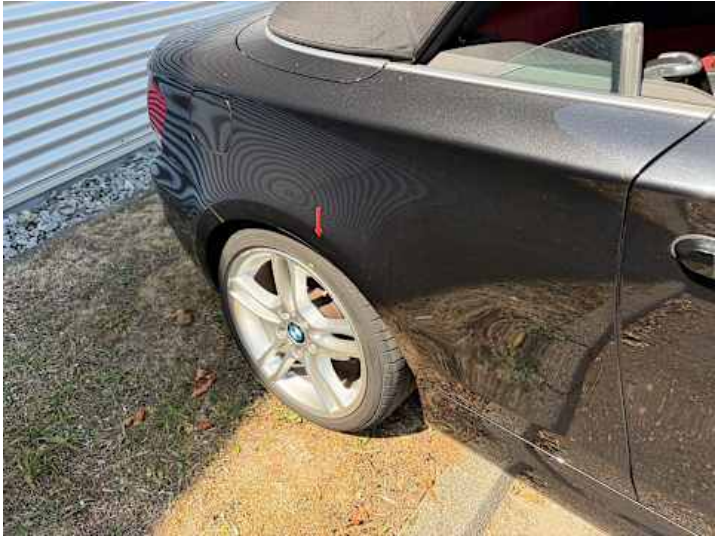
Seitenteil hinten rechts (Kratzer)

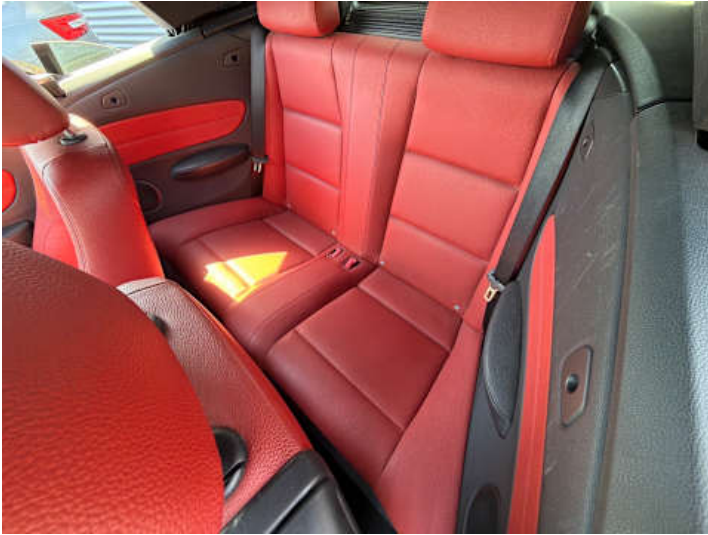
Innenraum (Verschleiß)

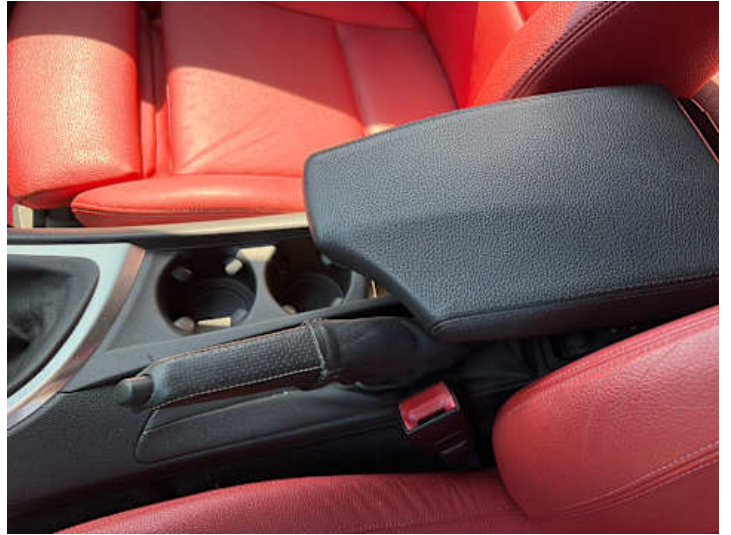
Innenraum (Verschleiß)

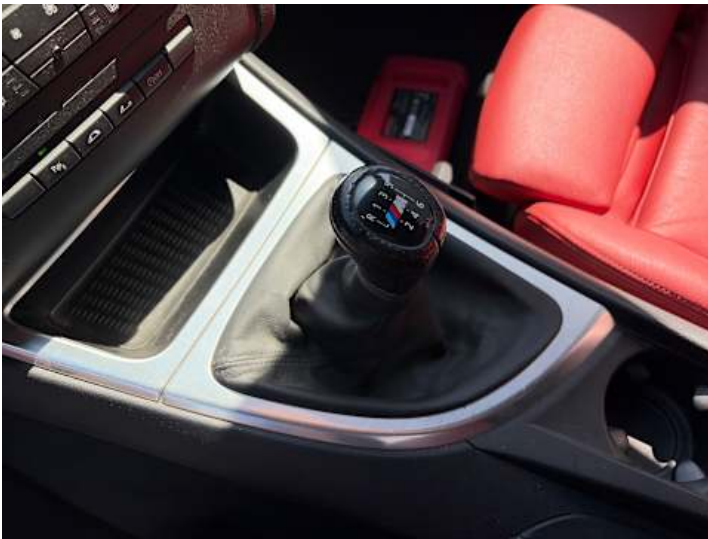
Innenraum (Verschleiß)

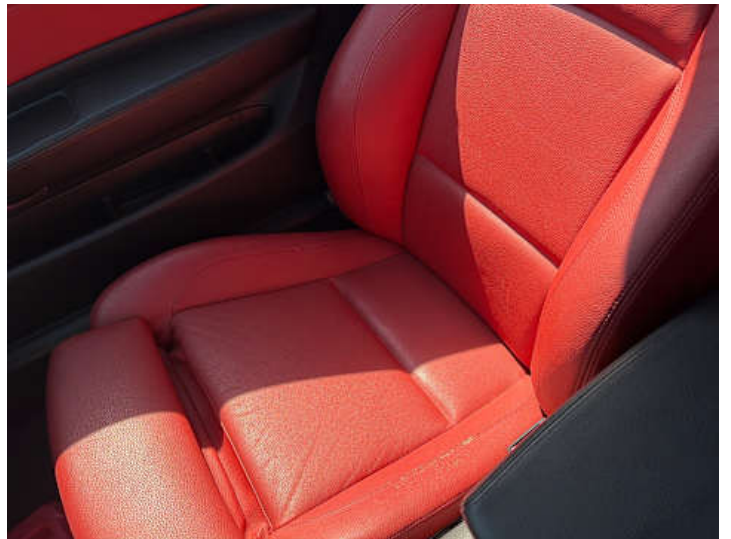
Innenraum (Verschleiß)

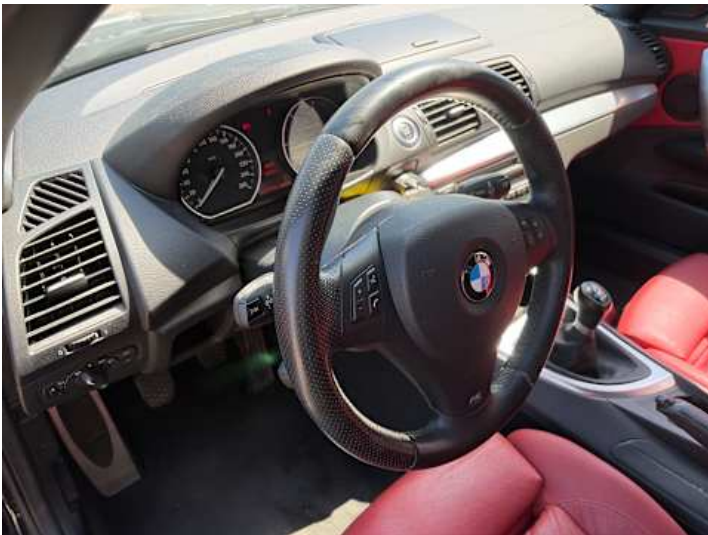
Innenraum (Verschleiß)

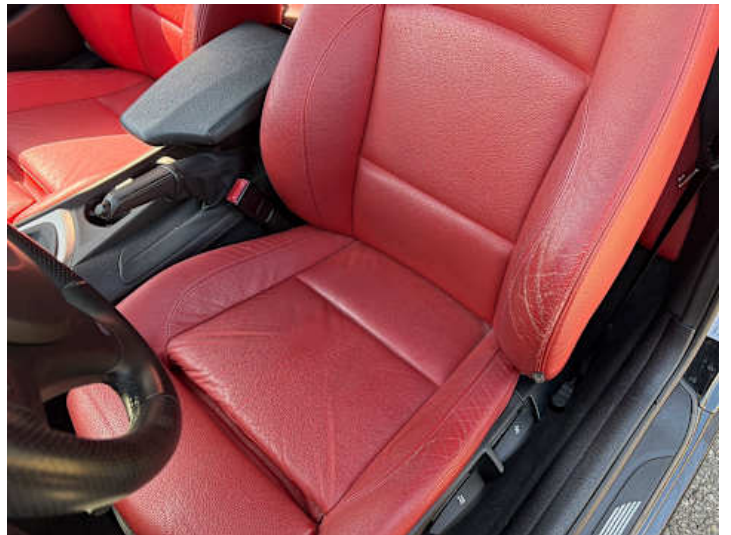
Innenraum (Verschleiß)
