## Mercedes-Benz E 250

EZ 07/2017 | Kombi | Benzin | Automatikgetriebe | 127.541km  
Besteuerung: Differenzbesteuert (§25a UStG)  
Fahrzeugstandort: 09\*\*\*  
Fahrzeug aufgenommen am: 06.08.2026

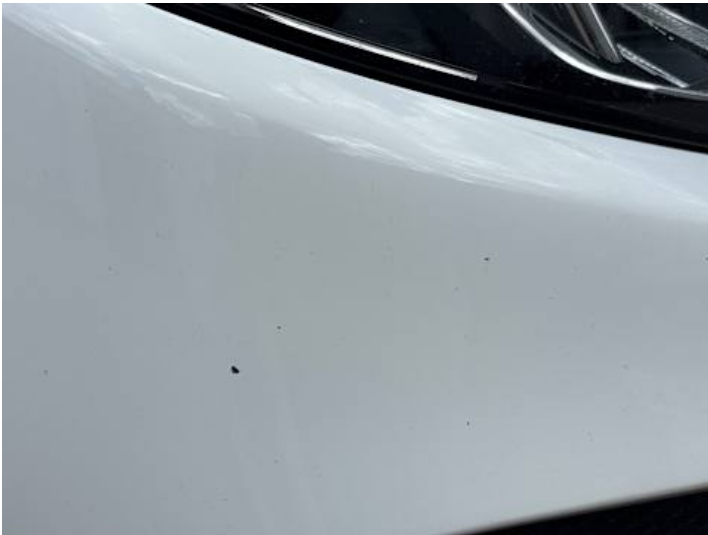
Stoßstange vorne (Lackschaden, Steinschlag)

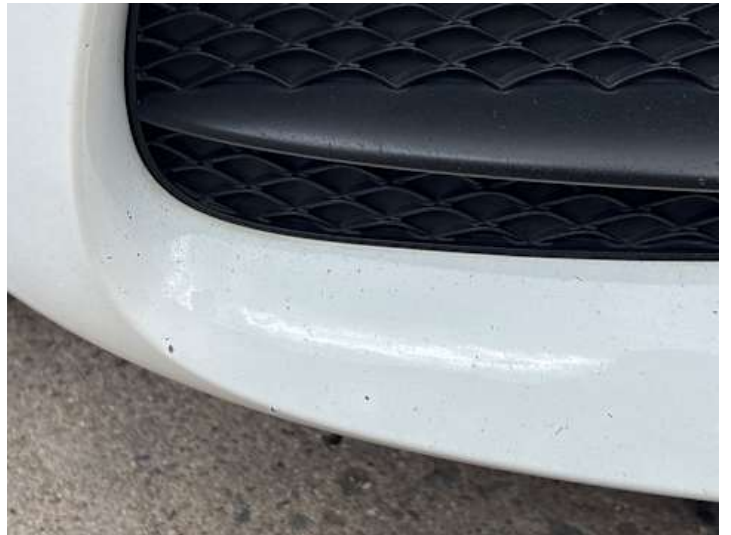
Stoßstange vorne (Lackschaden, Steinschlag)

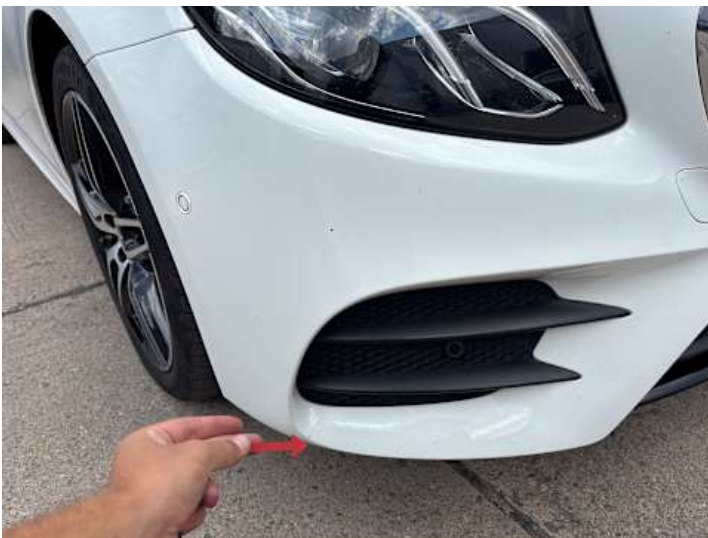
Stoßstange vorne (Lackschaden, Steinschlag)

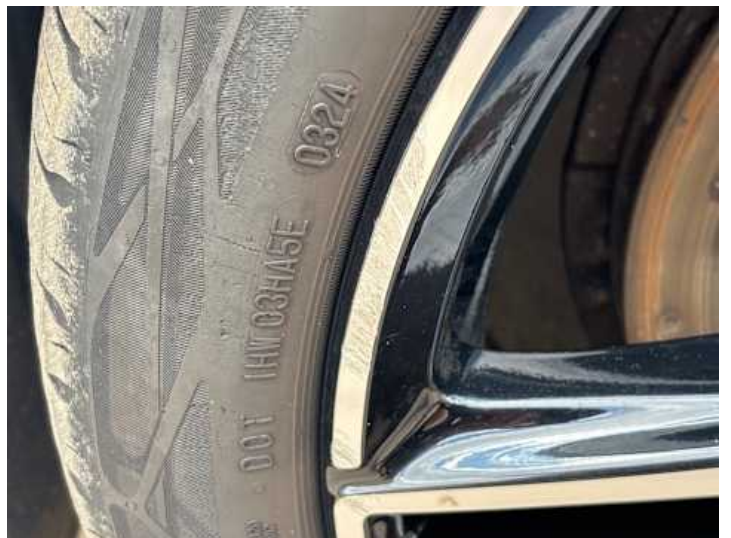
Rad (Kratzer, Kerben)

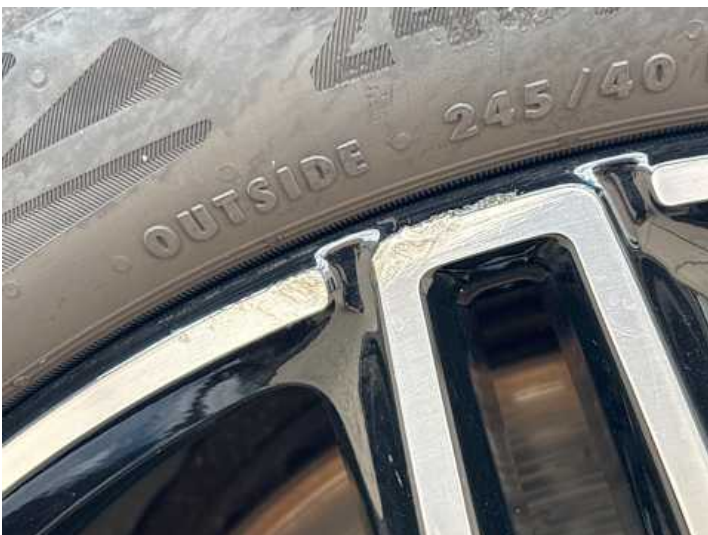
Rad (Kratzer, Kerben)

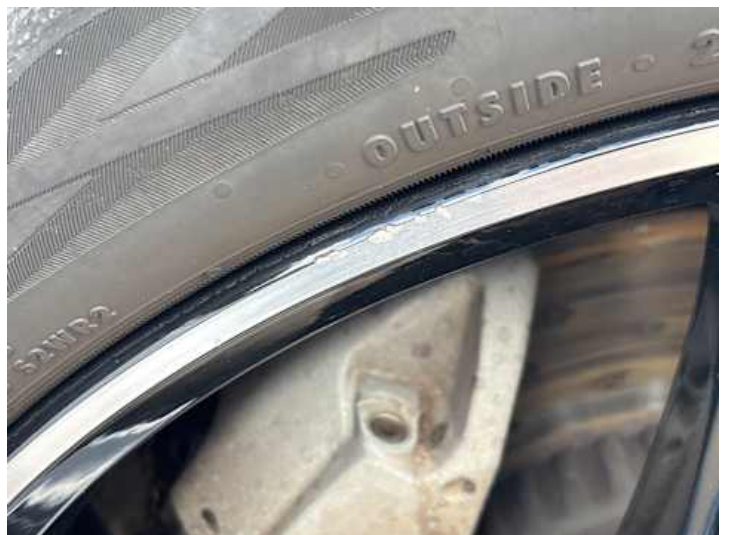
Rad (Kratzer)

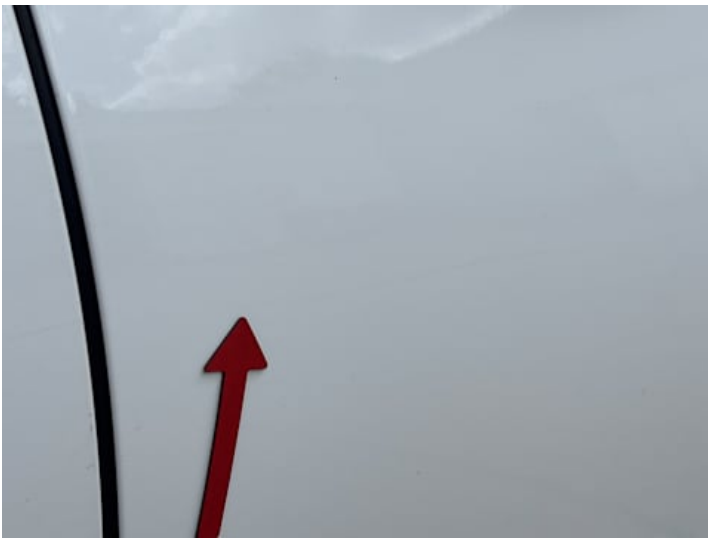
Beifahrertür (Kratzer)

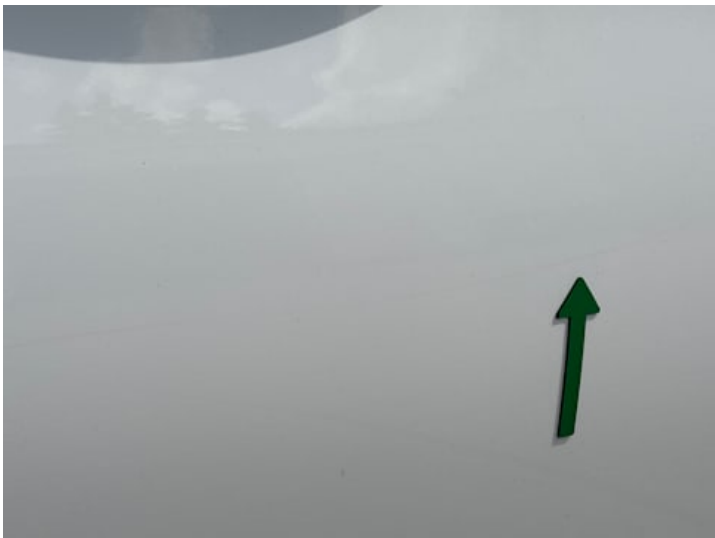
Beifahrertür (Kratzer)

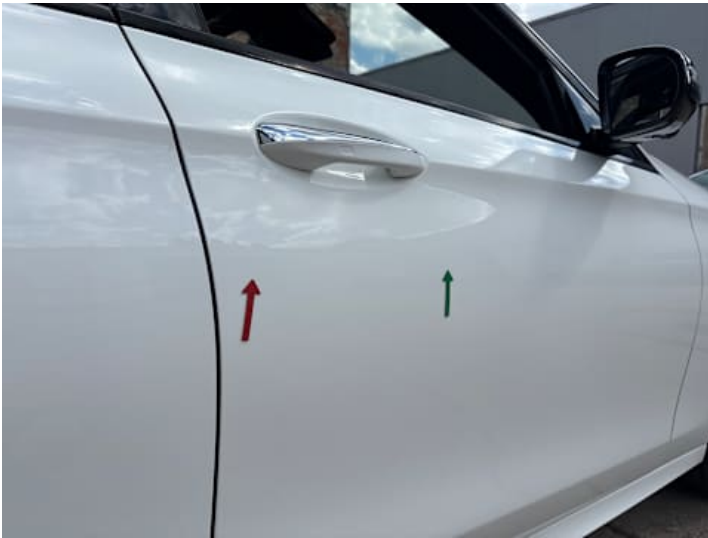
Beifahrertür (Kratzer)

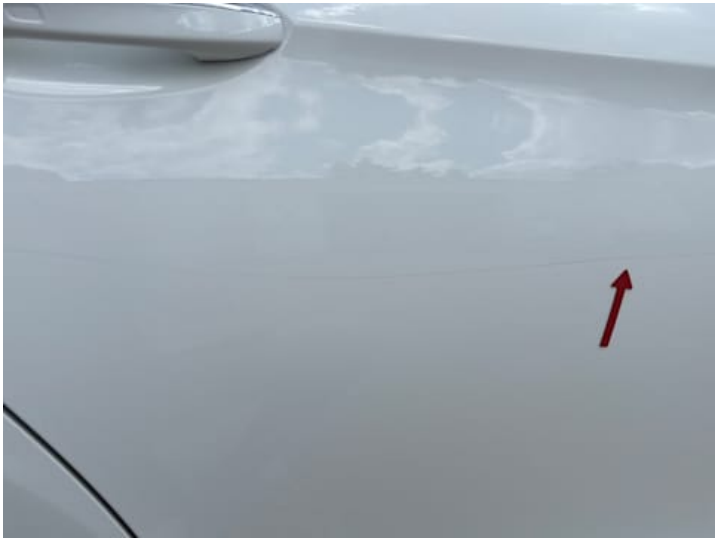
Türe hinten rechts (Kratzer, Lackschaden)

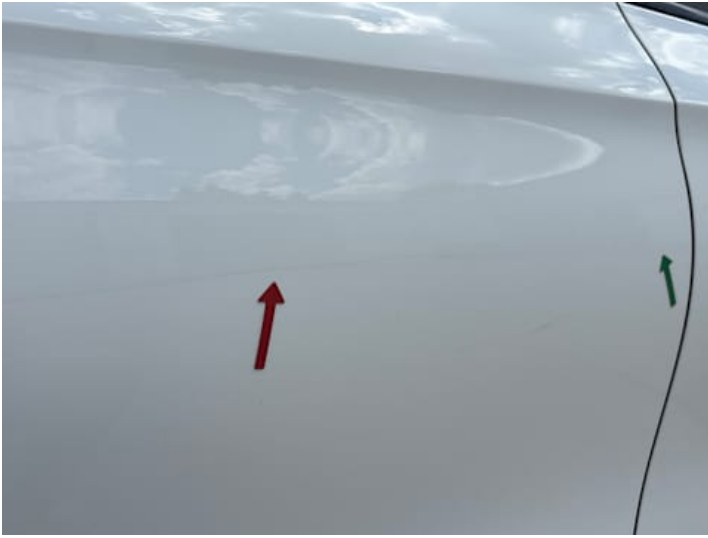
Türe hinten rechts (Kratzer, Lackschaden)

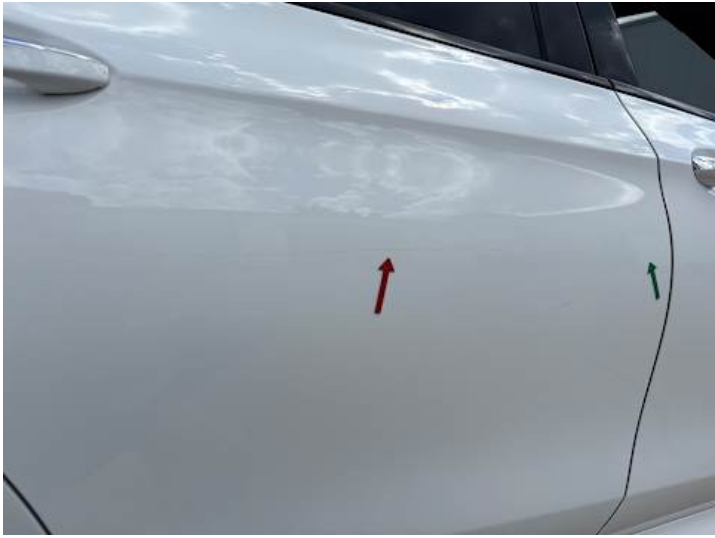
Türe hinten rechts (Kratzer, Lackschaden)

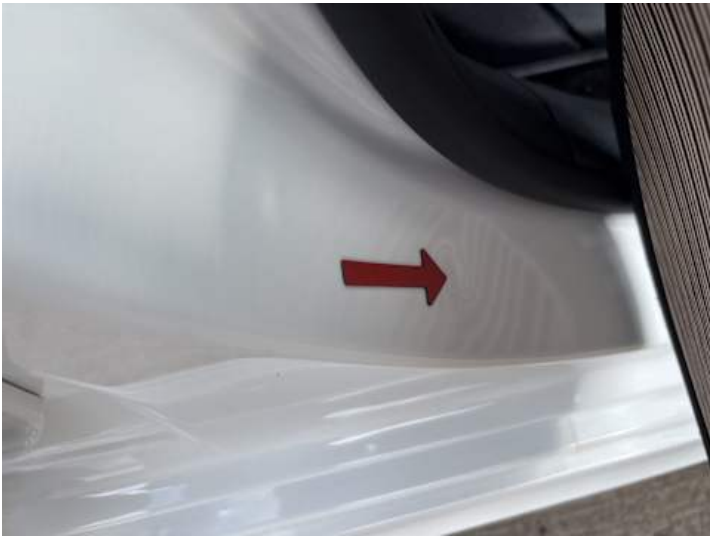
Schweller rechts (Delle)

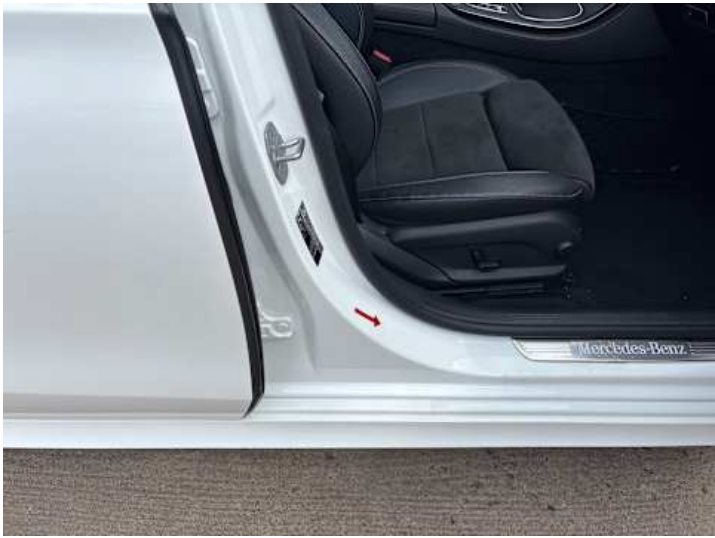
Schweller rechts (Delle)

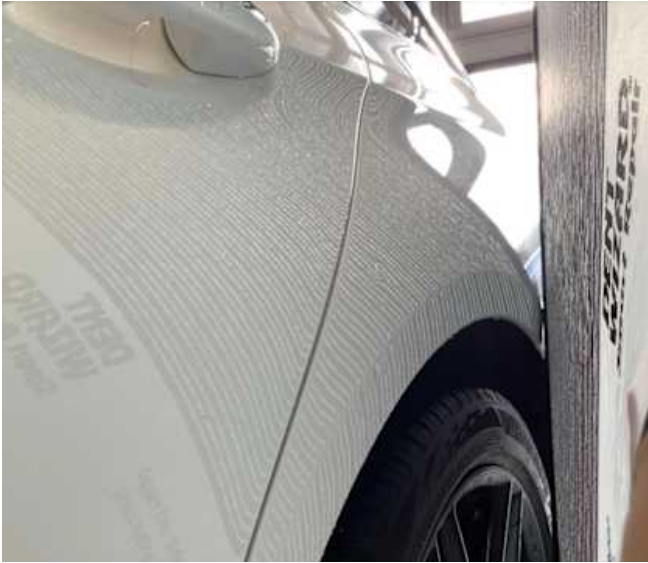
Seitenteil hinten links (Delle)

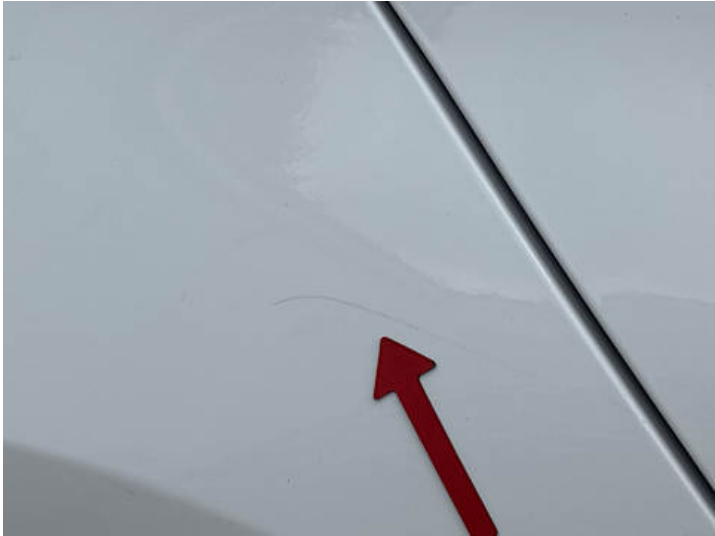
Seitenteil hinten rechts (Kratzer, Lackschaden)

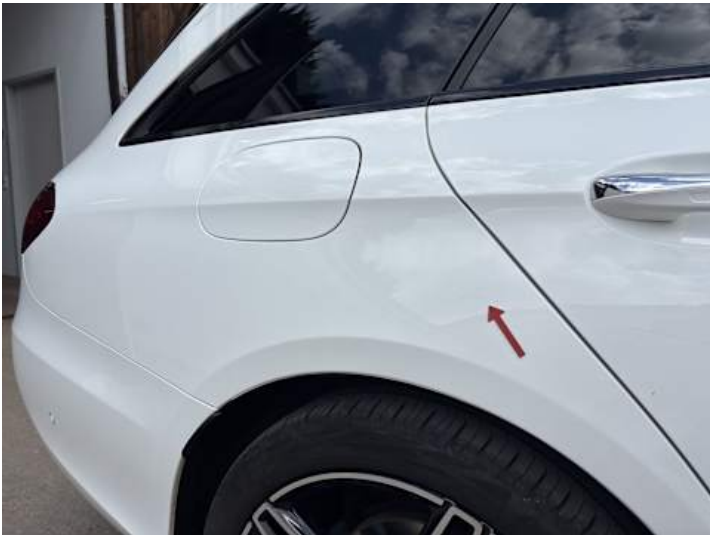
Seitenteil hinten rechts (Kratzer, Lackschaden)

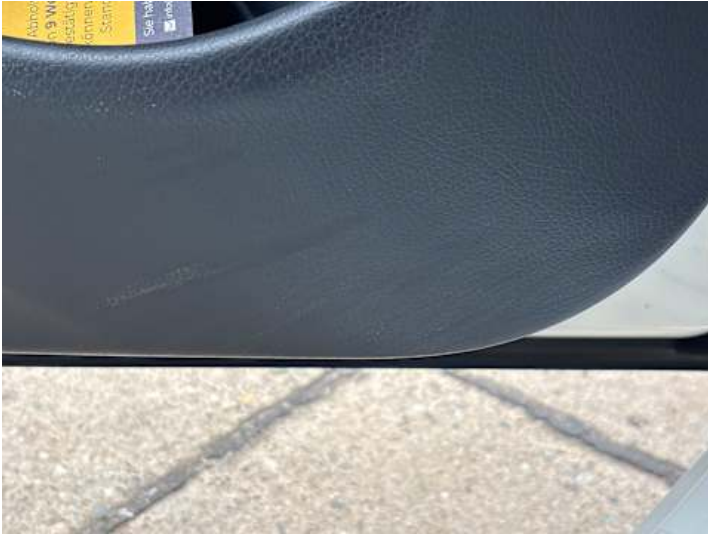
Innenraum (Kratzer, Verschleiß)

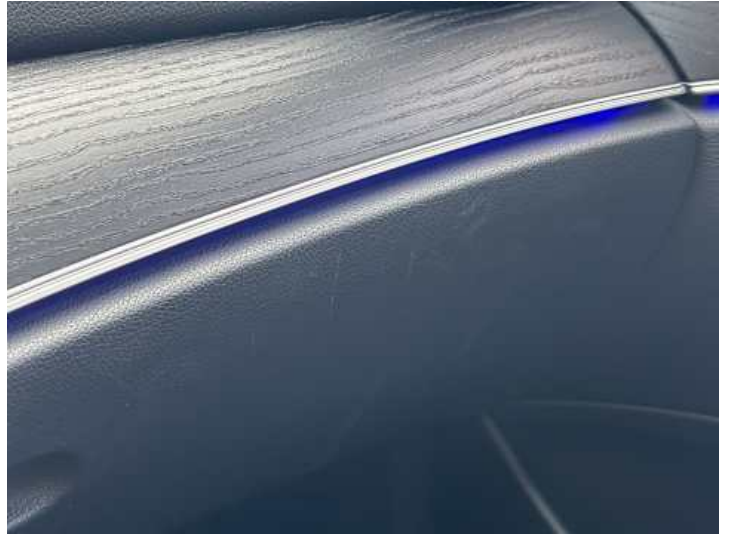
Innenraum (Kratzer, Verschleiß)

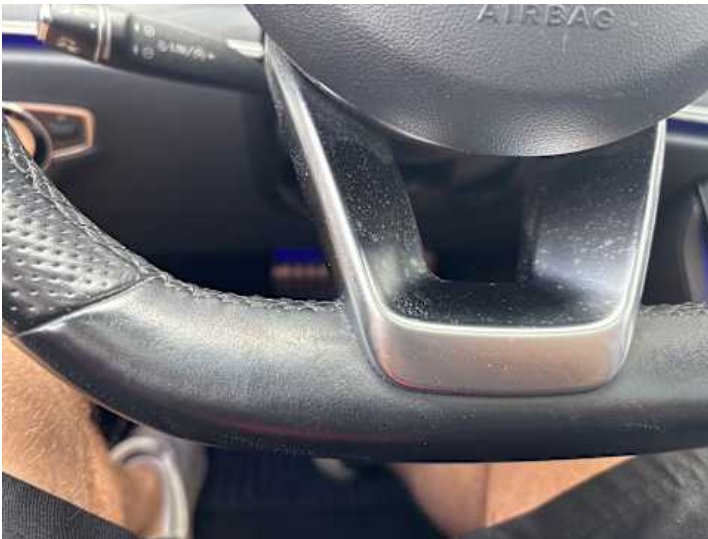
Innenraum (Kratzer, Verschleiß)

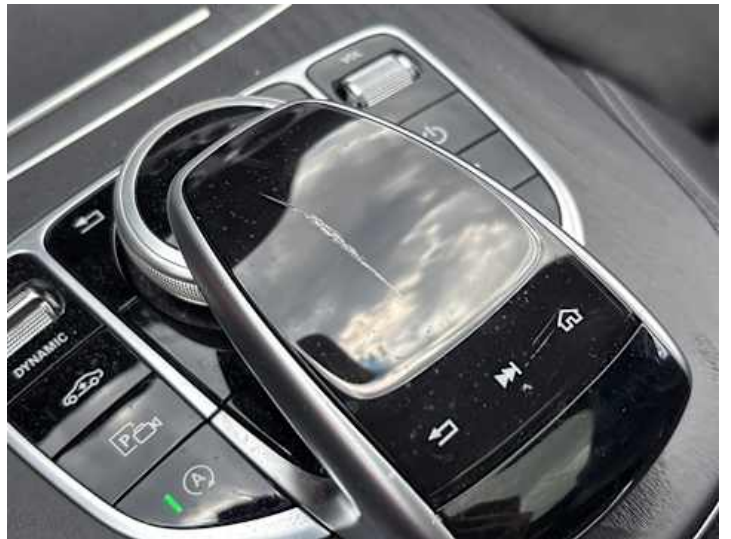
Innenraum (Kratzer, Verschleiß)
