## Dacia Duster Prestige

EZ 08/2022 | Geländewagen | Diesel | Schaltgetriebe | 66.796km  
Besteuerung: Differenzbesteuert (§25a UStG)  
Fahrzeugstandort: 33\*\*\*  
Fahrzeug aufgenommen am: 22.07.2026

# Hinweise zum Zustandsbericht

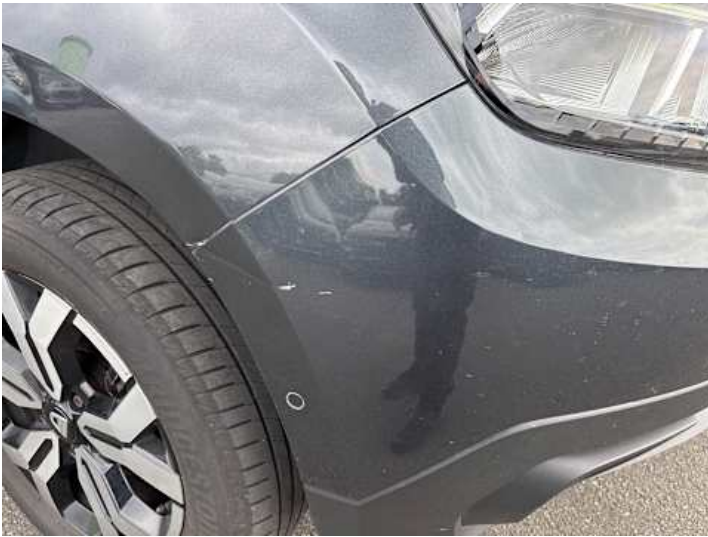
Stoßstange vorne (Kratzer)

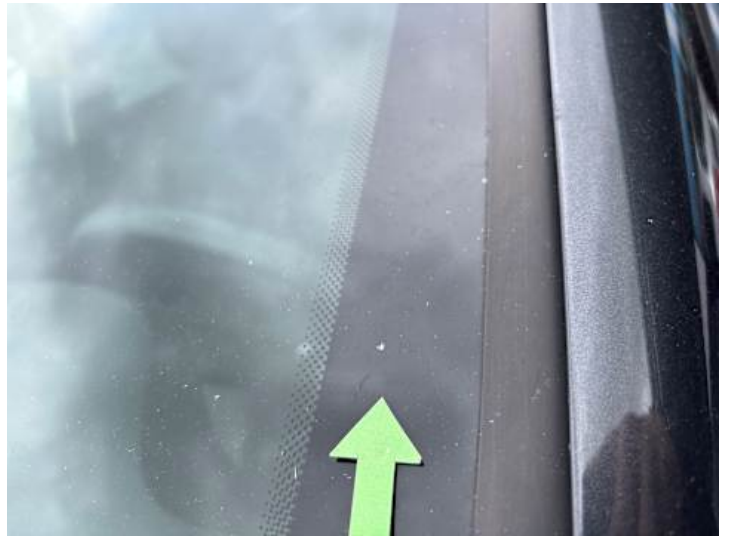
Windschutzscheibe (Steinschlag)

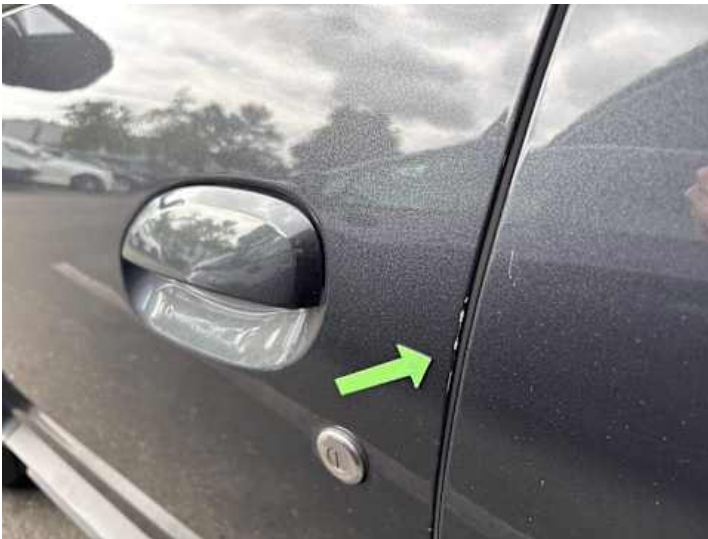
Fahrtür (Kratzer)

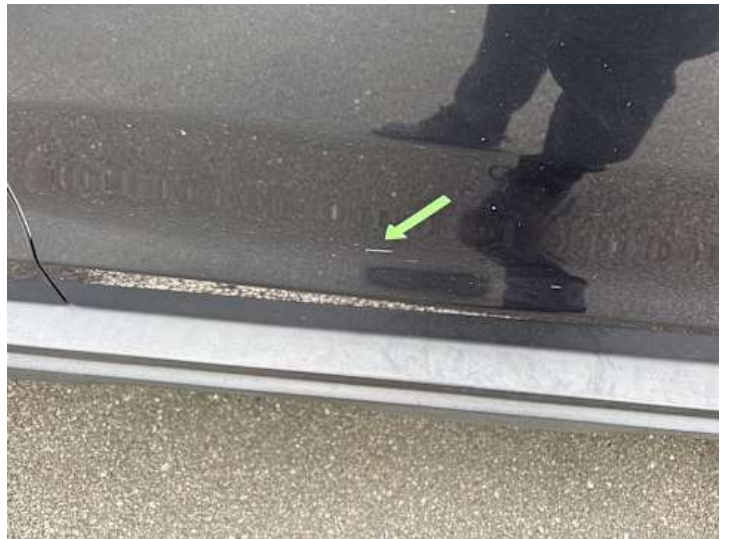
Beifahrtür (Kratzer)

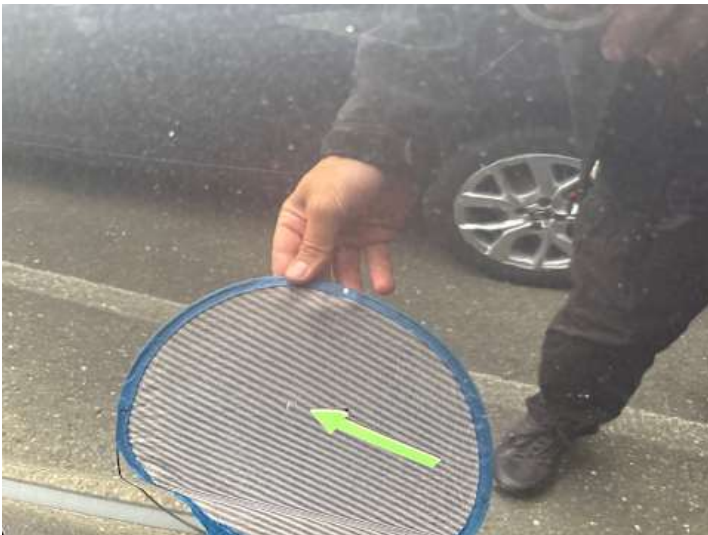
Türe hinten links (Kratzer, Delle)

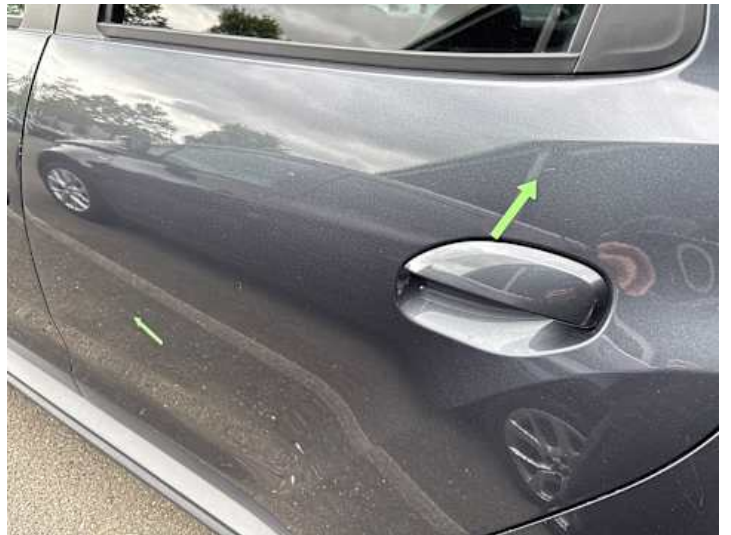
Türe hinten links (Kratzer, Delle)

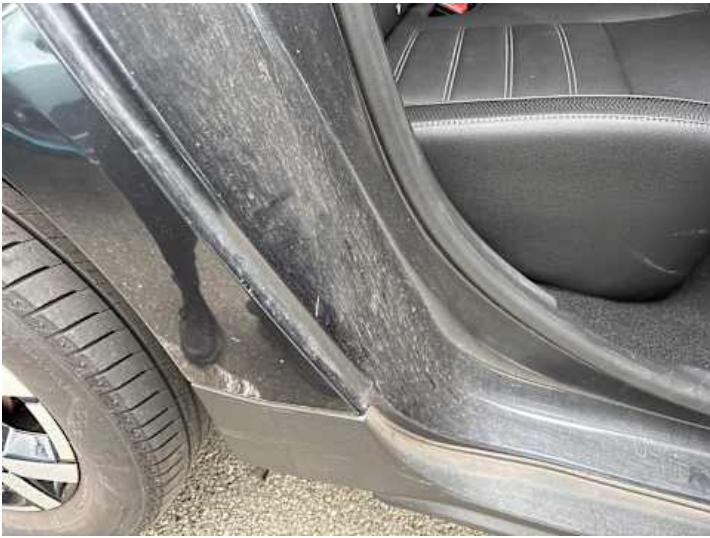
Türe hinten rechts (Kratzer)

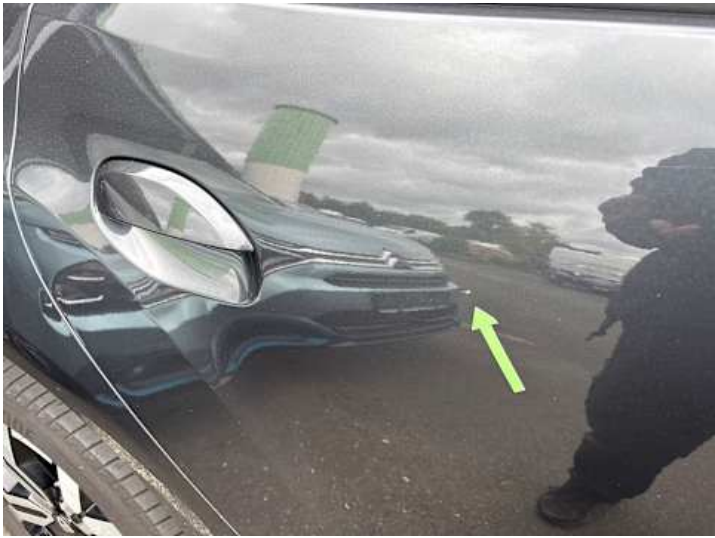
Türe hinten rechts (Kratzer)

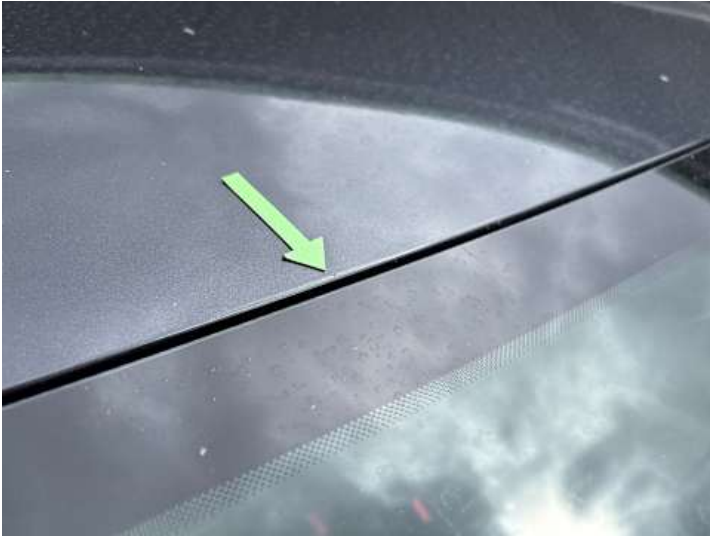
Dach (Steinschlag)

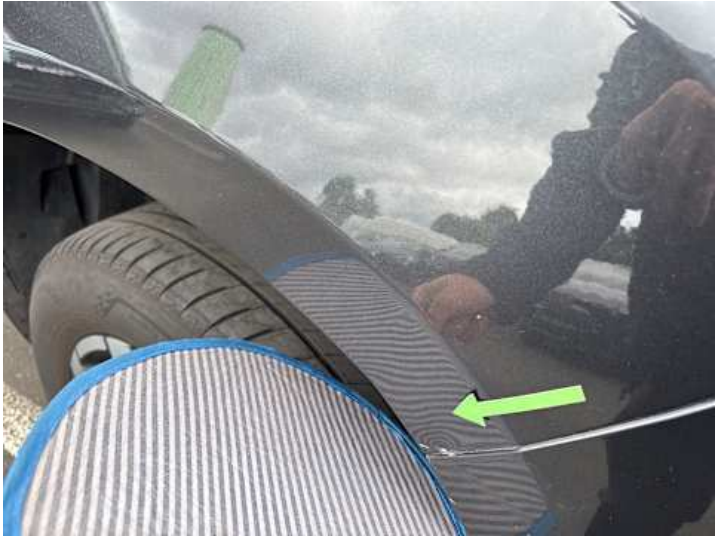
Kotflügel vorne rechts (Kratzer, Delle)

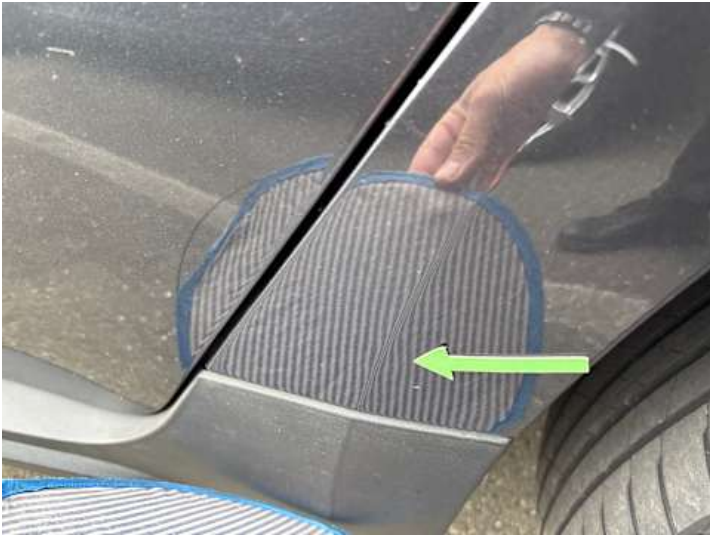
Seitenteil hinten links (Kratzer, Delle)

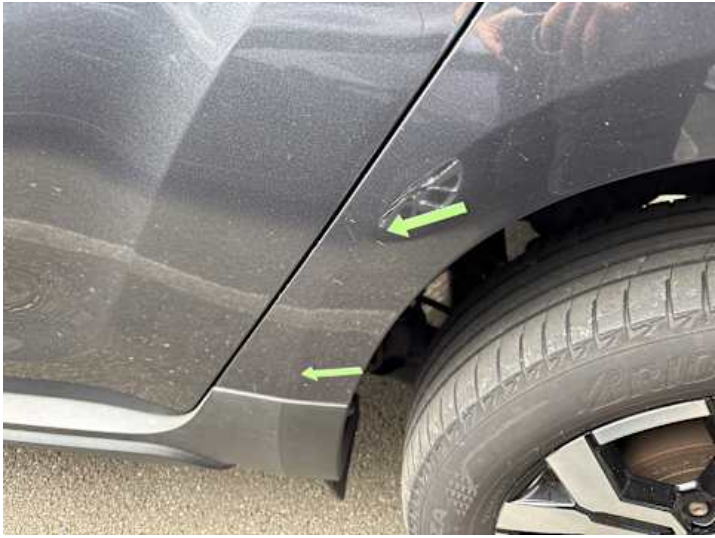
Seitenteil hinten links (Kratzer, Delle)
