## Volkswagen Golf Comfortline

EZ 04/2009 | Kleinwagen | Benzin | Schaltgetriebe | 162.267km  
Besteuerung: Differenzbesteuert (§25a UStG)  
Fahrzeugstandort: 89\*\*\*  
Fahrzeug aufgenommen am: 20.08.2026

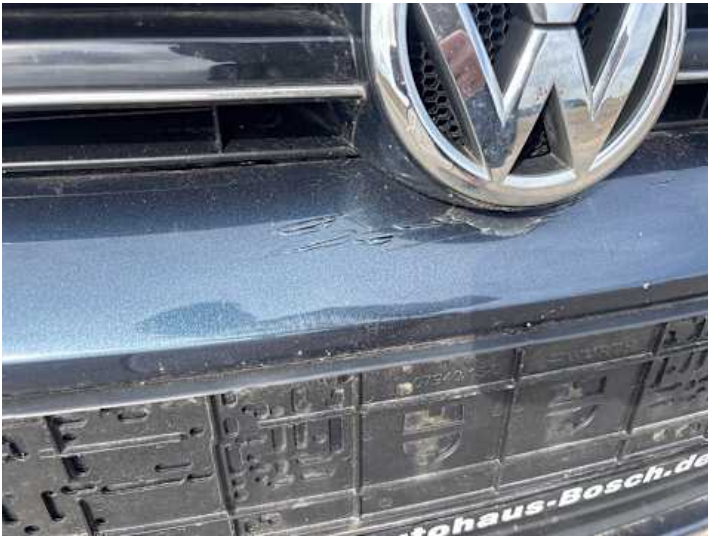
Stoßstange vorne (Riss/Bruch, Spaltmaße ungenau)

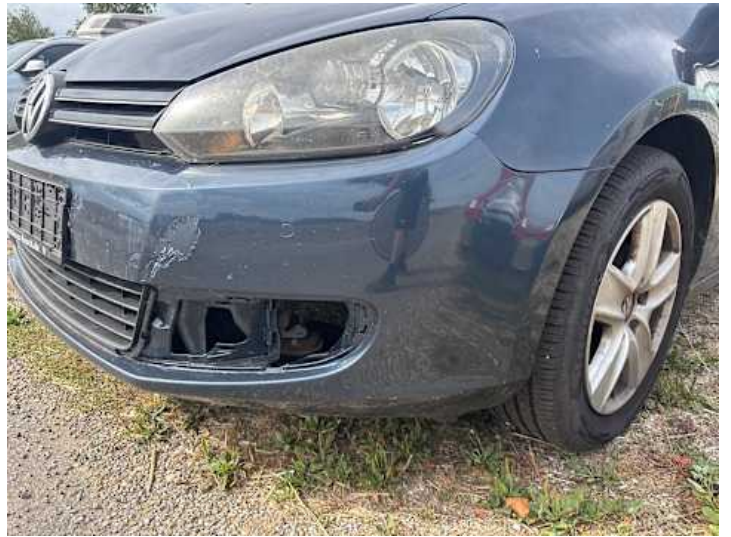
Stoßstange vorne (Riss/Bruch, Spaltmaße ungenau)

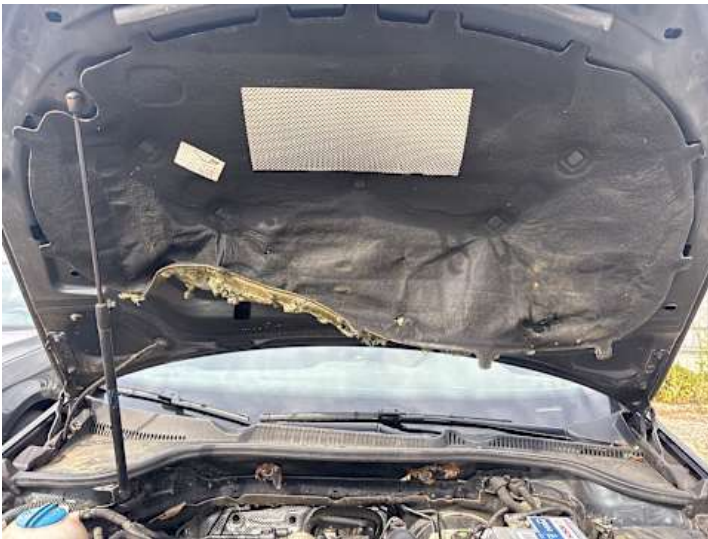
Motorhaube (Anderer Schaden): Dämmmatte angefressen

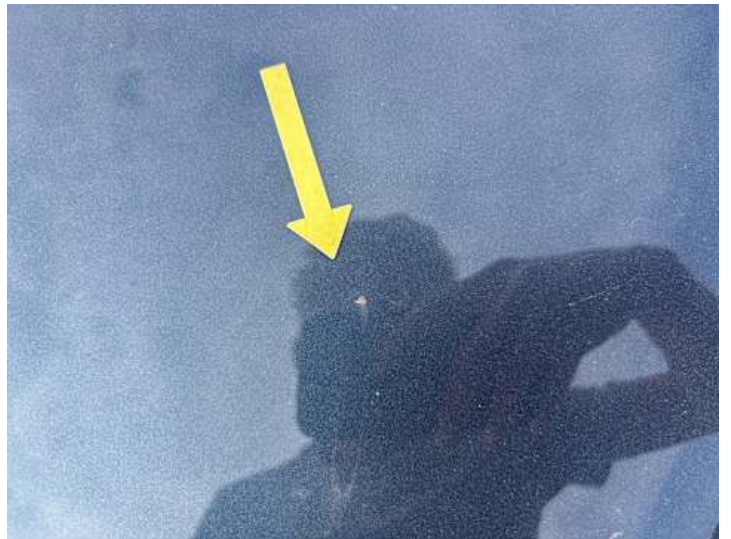
Motorhaube (Ausgeblichen/Matt, Steinschlag, Rost)

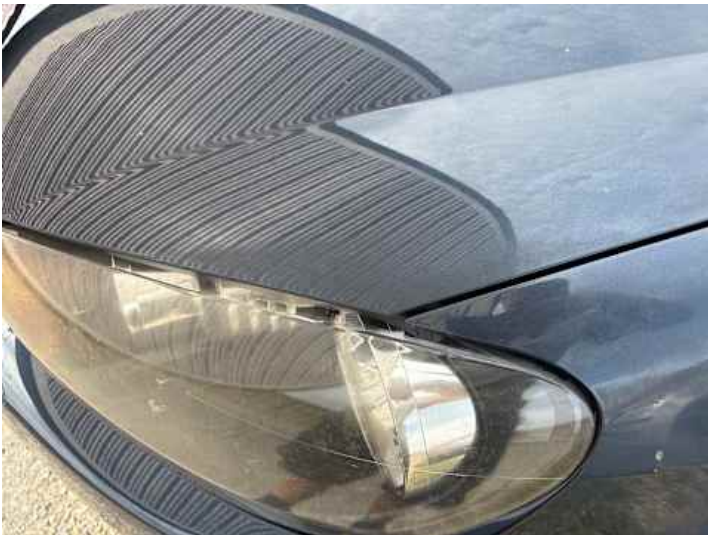
Motorhaube (Ausgeblichen/Matt, Steinschlag, Rost)

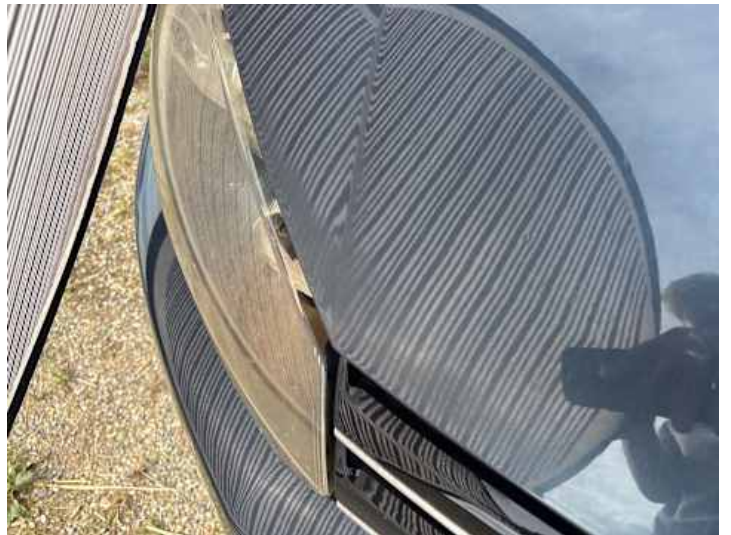
Motorhaube (Ausgeblichen/Matt, Steinschlag, Rost)

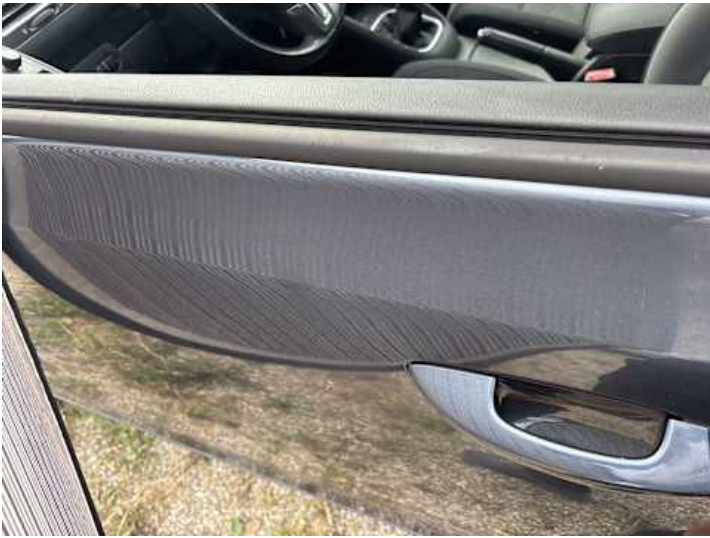
Fahrertür (Kratzer, Rost, Ausgeblichen/Matt)

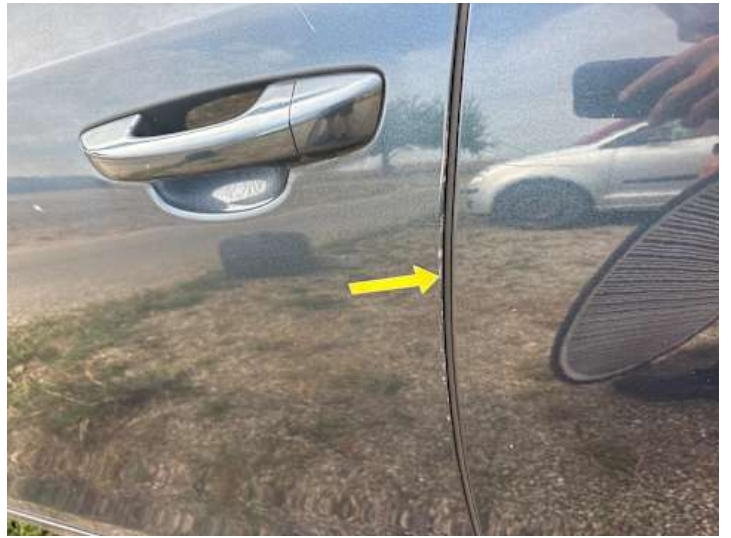
Fahrertür (Kratzer, Rost, Ausgeblichen/Matt)

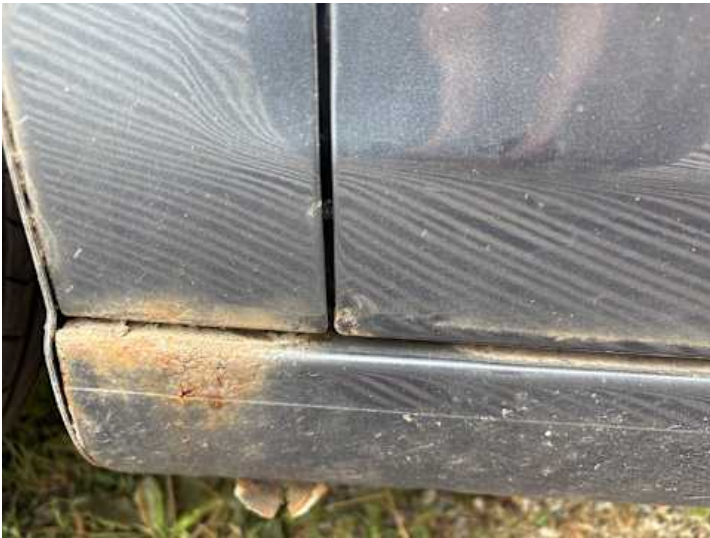
Fahrertür (Kratzer, Rost, Ausgeblichen/Matt)

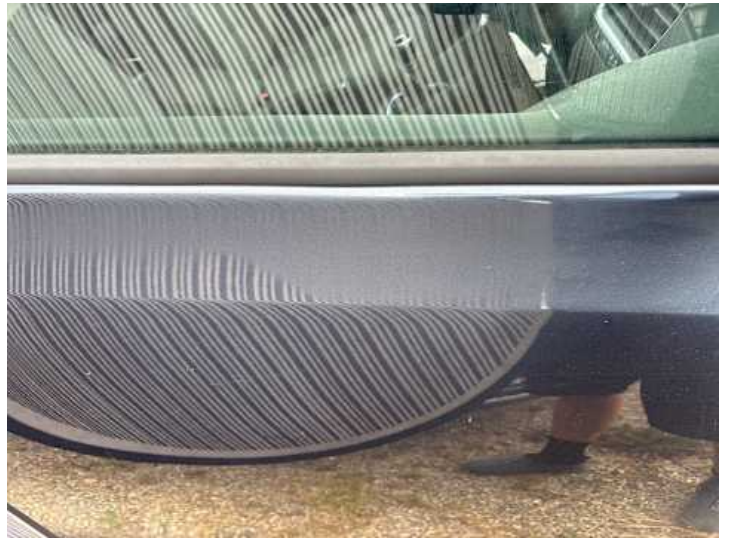
Beifahrertür (Rost, Ausgeblichen/Matt)

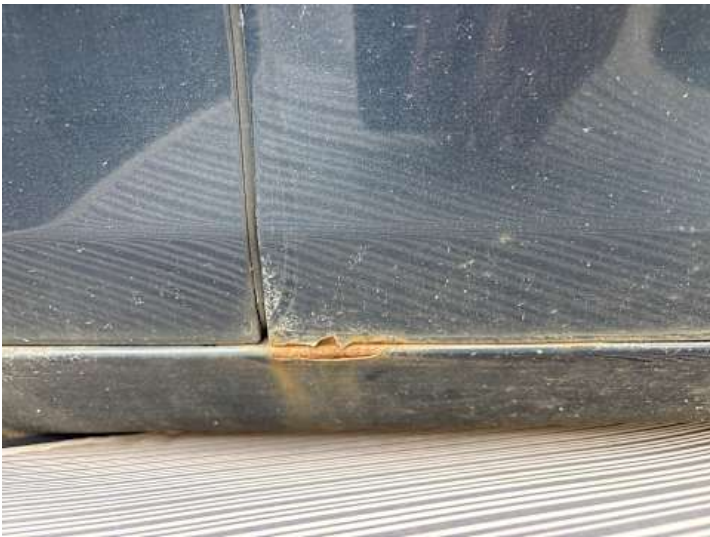
Beifahrertür (Rost, Ausgeblichen/Matt)

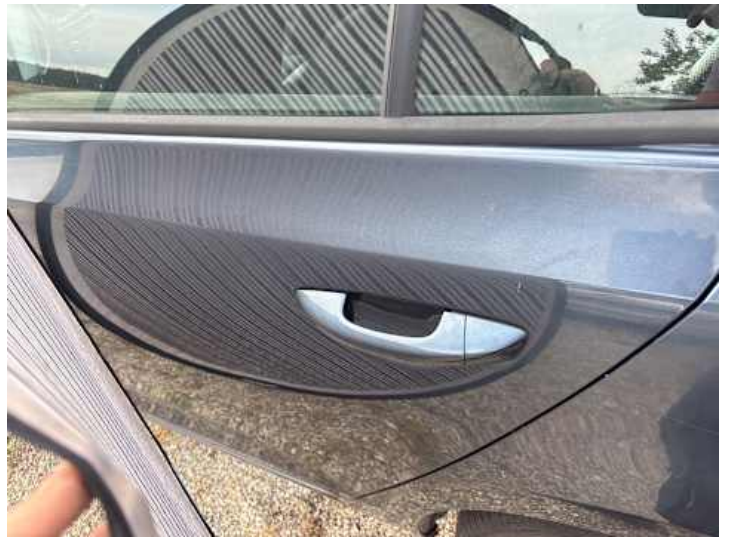
Türe hinten links (Ausgeblichen/Matt)

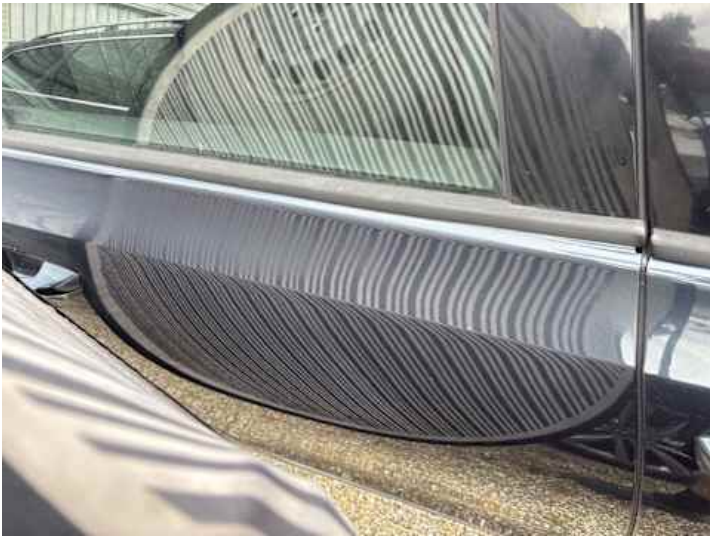
Türe hinten rechts (Delle, Kratzer, Ausgeblichen/Matt)

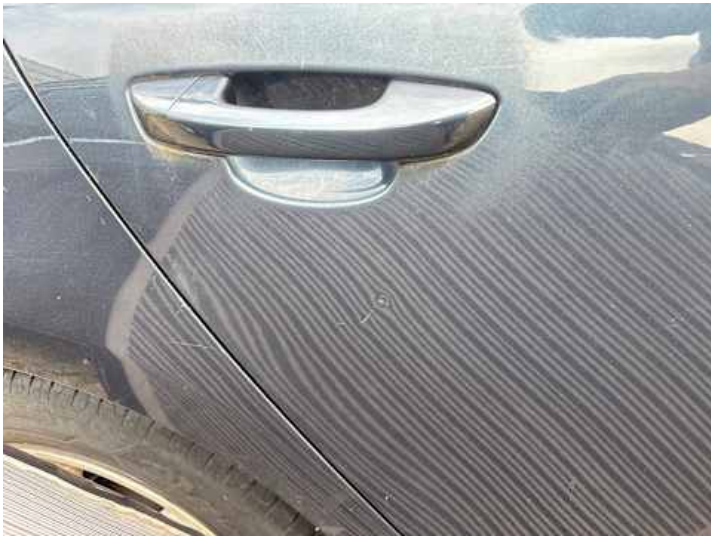
Türe hinten rechts (Delle, Kratzer, Ausgeblichen/Matt)

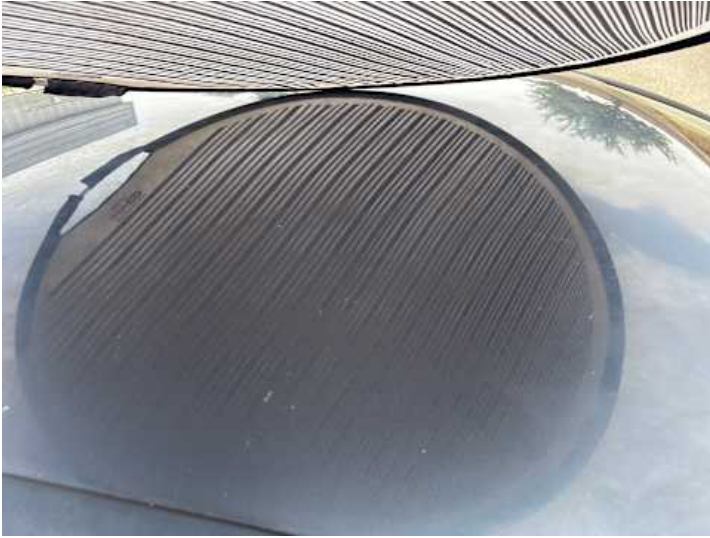
Dach (Steinschlag, Ausgeblichen/Matt, Lackschaden)

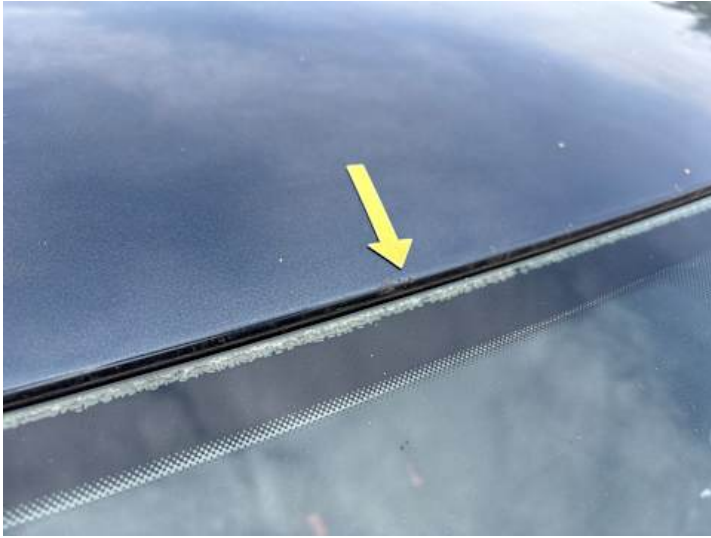
Dach (Steinschlag, Ausgeblichen/Matt, Lackschaden)

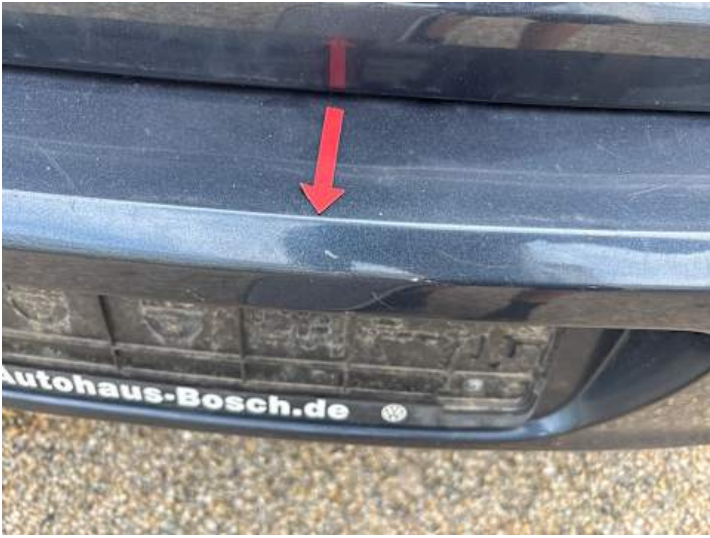
Stoßstange hinten (Delle, Kratzer)

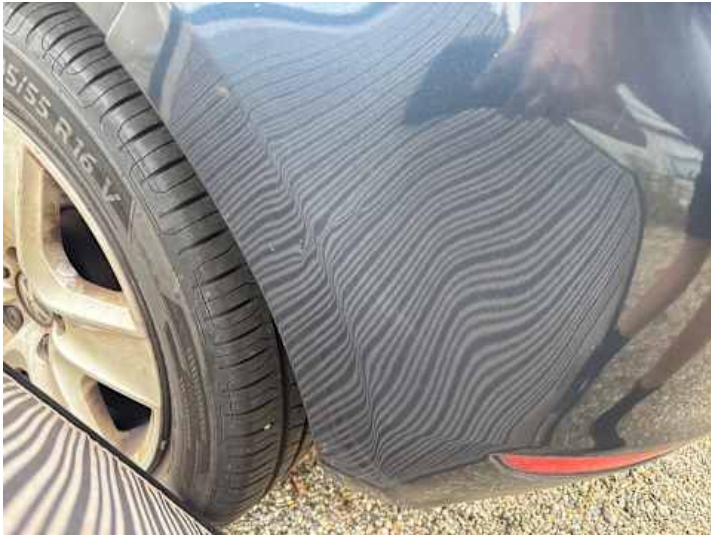
Stoßstange hinten (Delle, Kratzer)

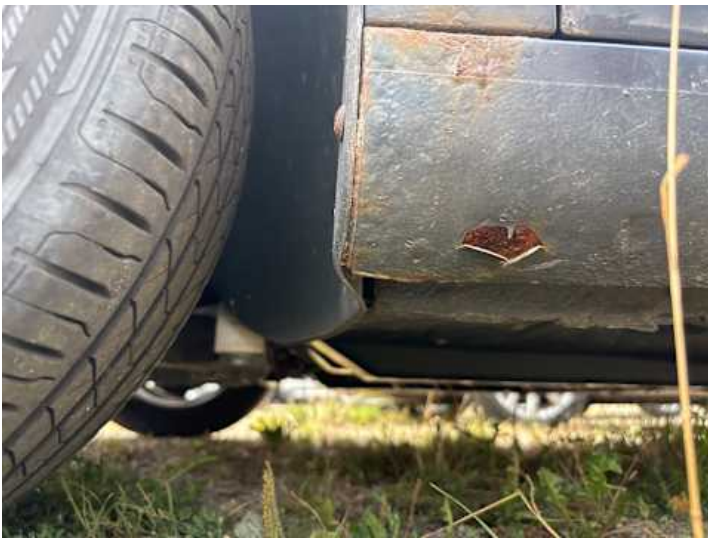
Schweller links (Rost)

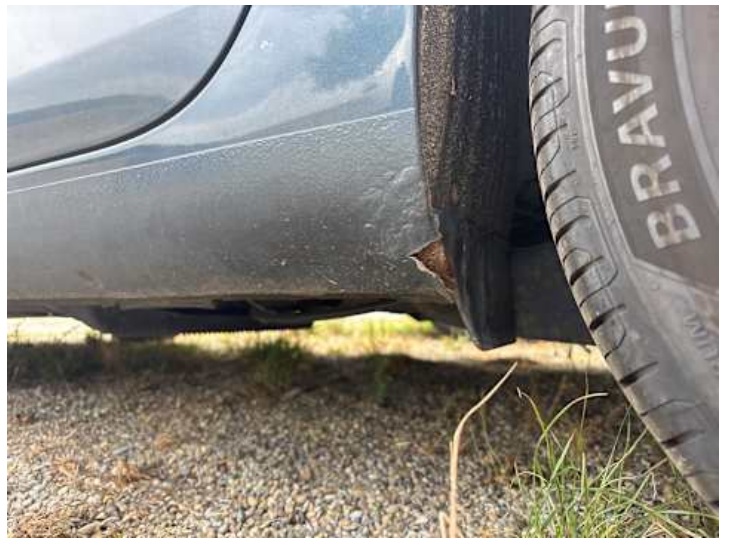
Schweller links (Rost)

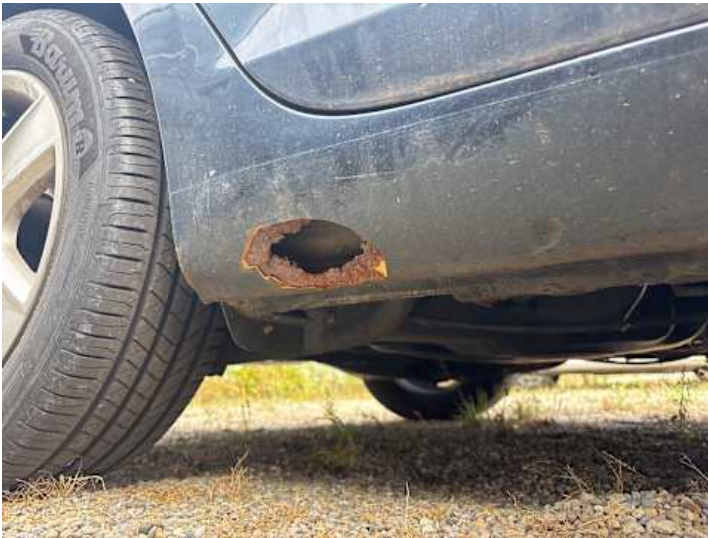
Schweller rechts (Rost)

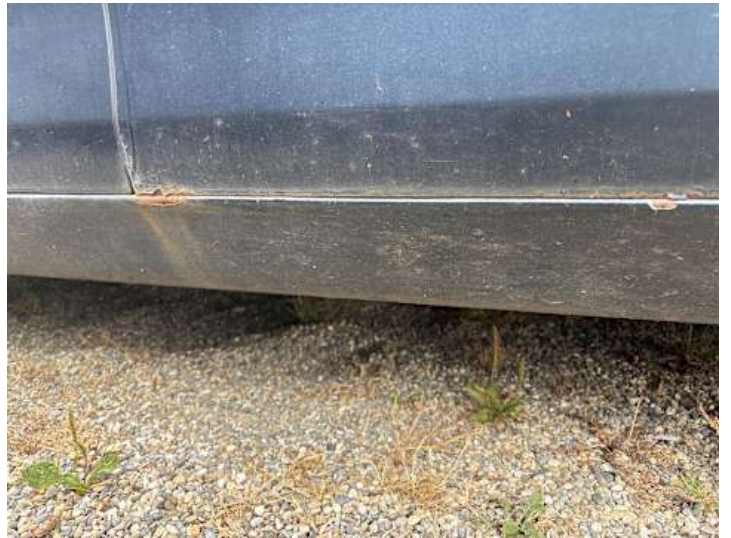
Schweller rechts (Rost)

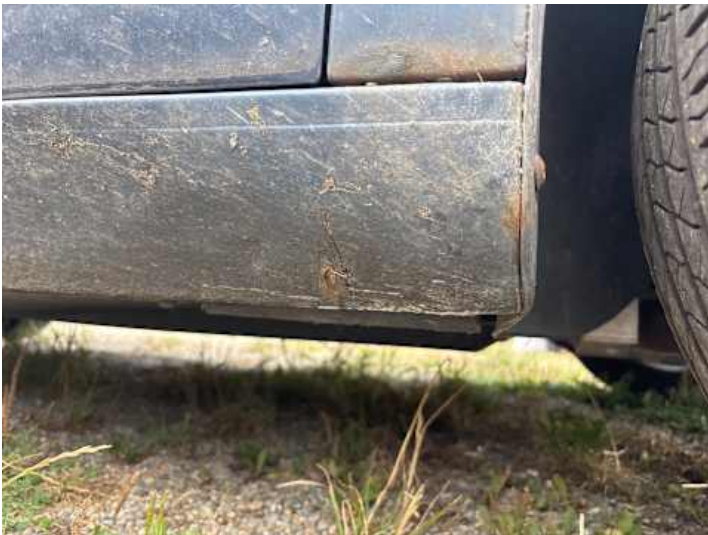
Schweller rechts (Rost)

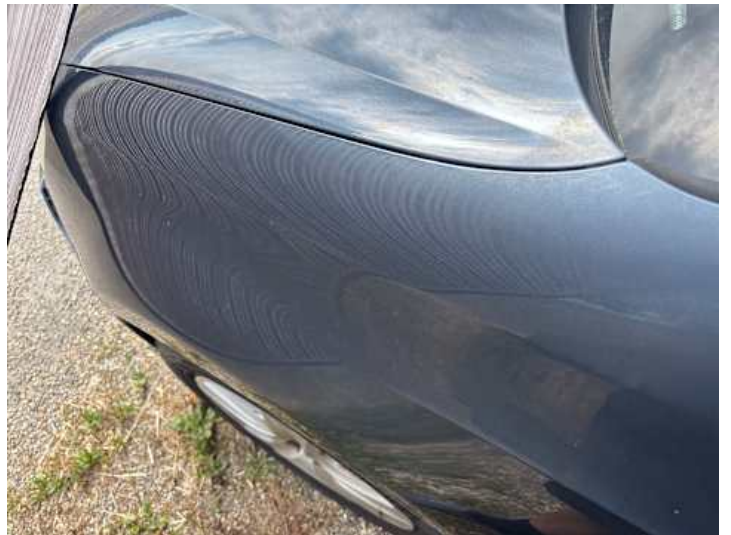
Kotflügel vorne links (Rost, Lackschaden, Ausgeblichen/Matt)

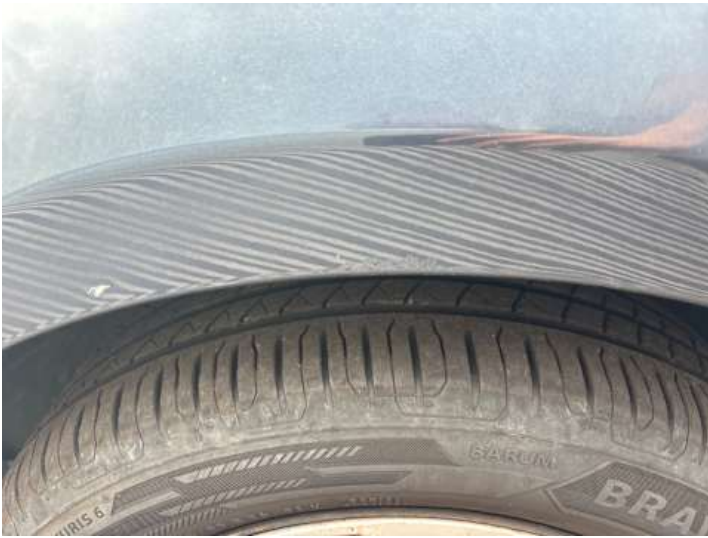
Kotflügel vorne links (Rost, Lackschaden, Ausgeblichen/Matt)

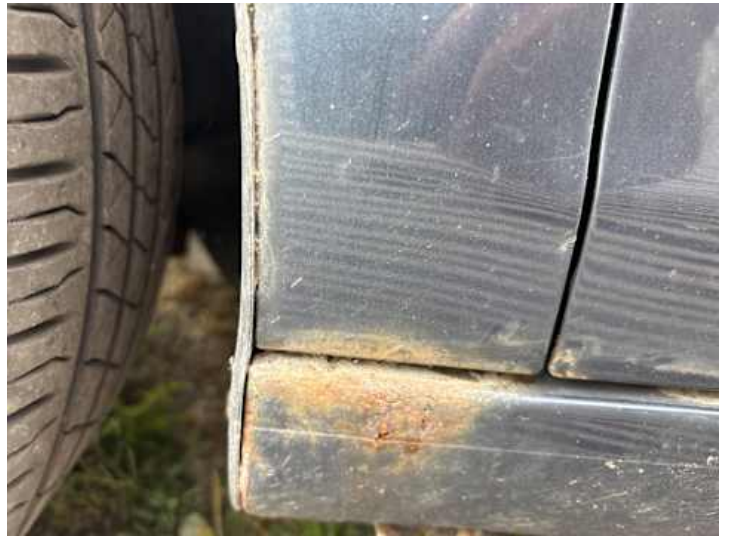
Kotflügel vorne links (Rost, Lackschaden, Ausgeblichen/Matt)

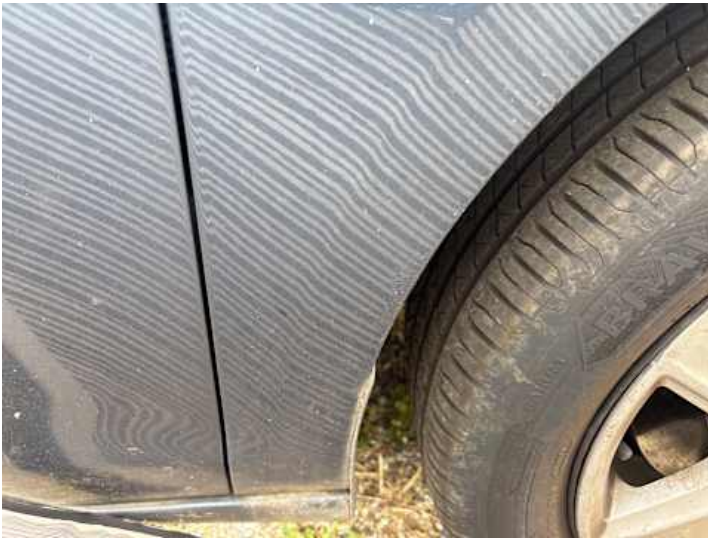
| Fahrzeugteil | Lackschichtdicke (in µm) | Fahrzeugteil | Lackschichtdicke (in µm) |
|---|---|---|---|
| Kotflügel vorne links | 150 | Kotflügel vorne rechts | 300 |

Kotflügel vorne rechts (Rost)

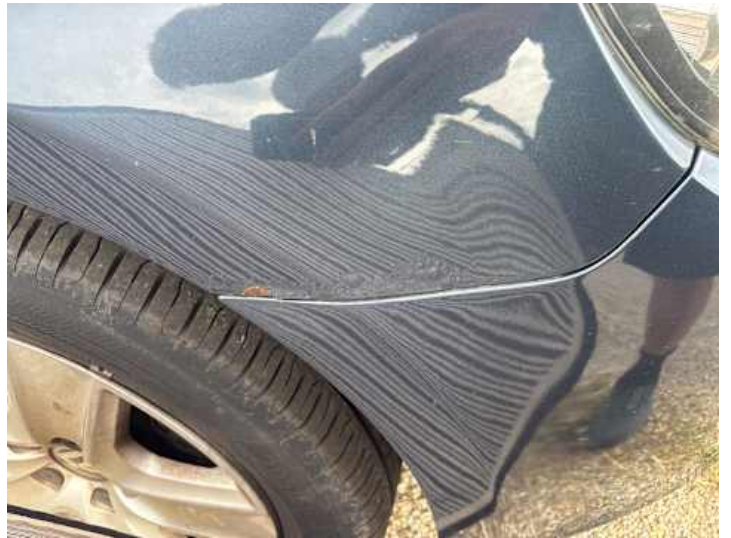
Kotflügel vorne rechts (Rost)

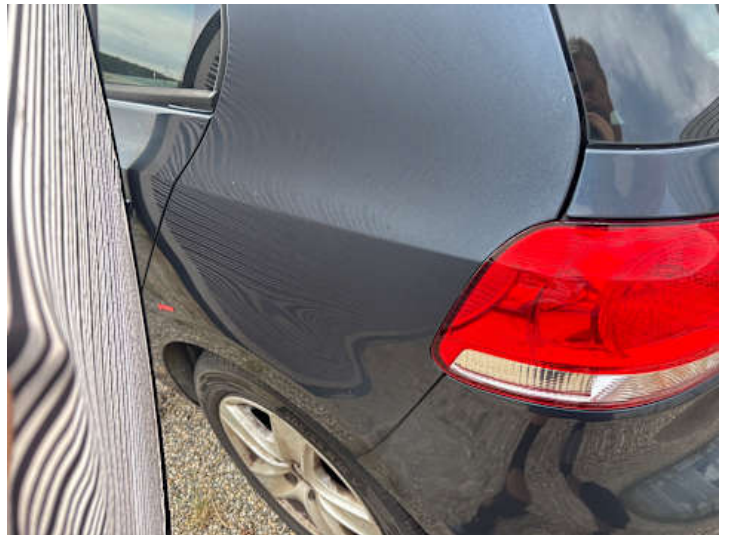
Seitenteil hinten links (Delle, Kratzer, Ausgeblichen/Matt)

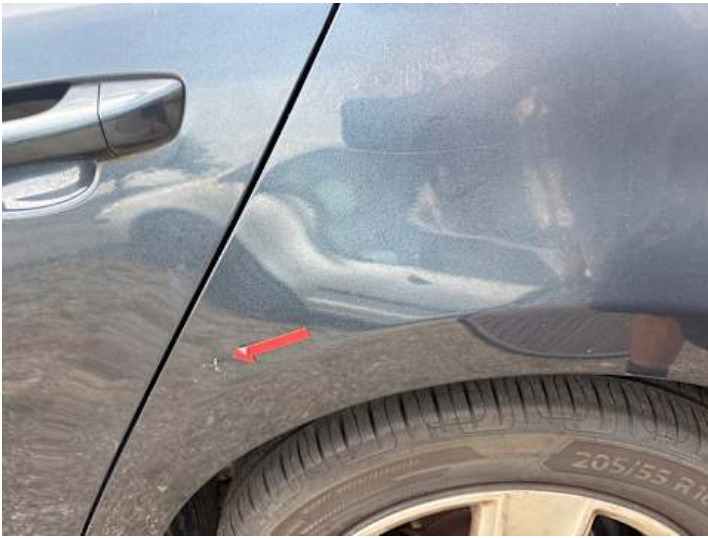
Seitenteil hinten links (Delle, Kratzer, Ausgeblichen/Matt)

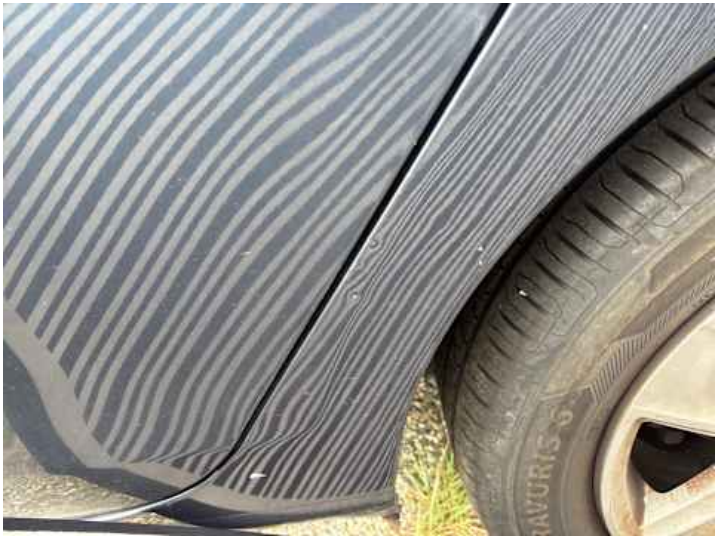
Seitenteil hinten links (Delle, Kratzer, Ausgeblichen/Matt)

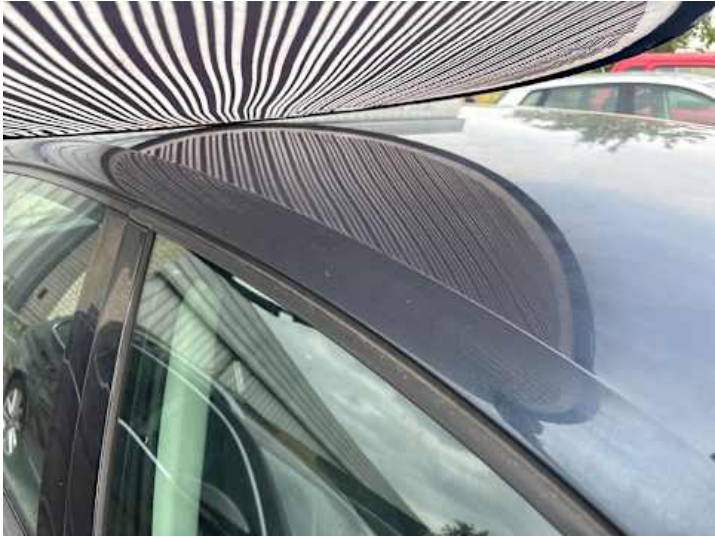
Seitenteil hinten rechts (Kratzer, Ausgeblichen/Matt)

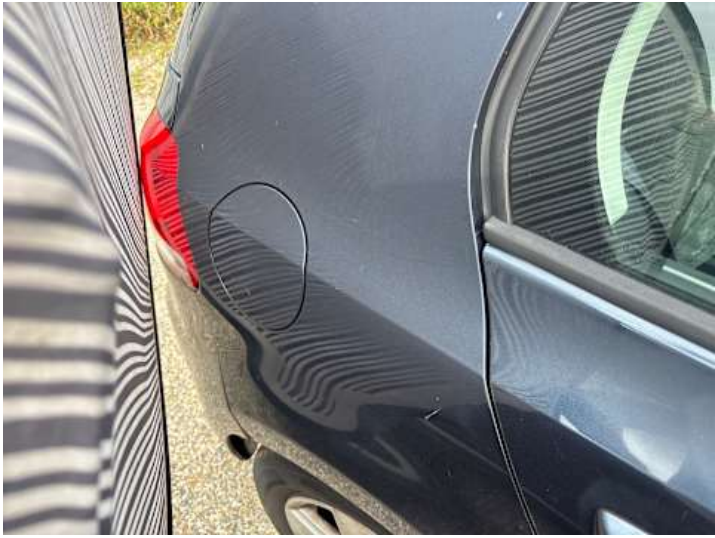
Seitenteil hinten rechts (Kratzer, Ausgeblichen/Matt)

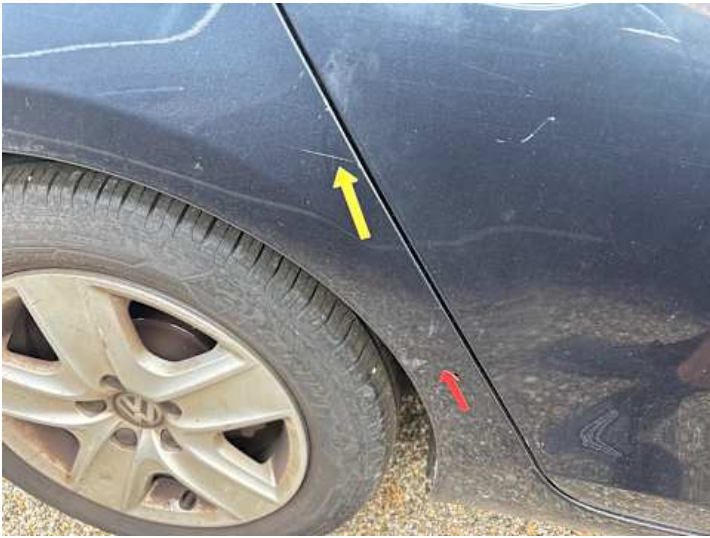
Seitenteil hinten rechts (Kratzer, Ausgeblichen/Matt)

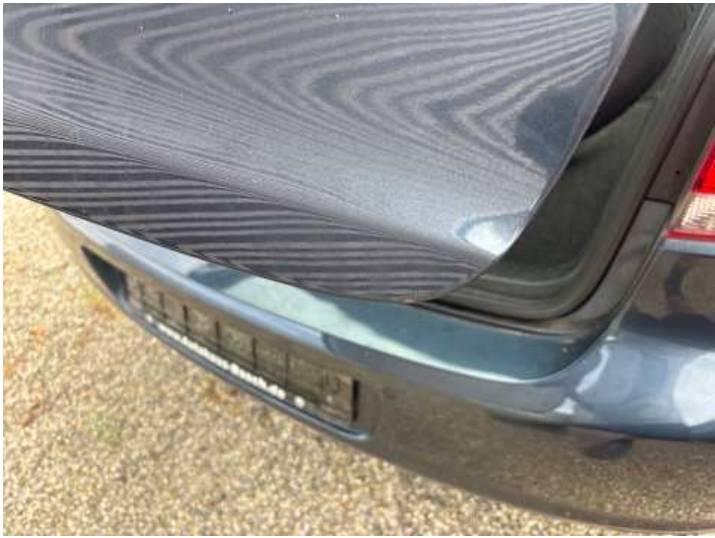
Heckklappe (Rost, Ausgeblichen/Matt)

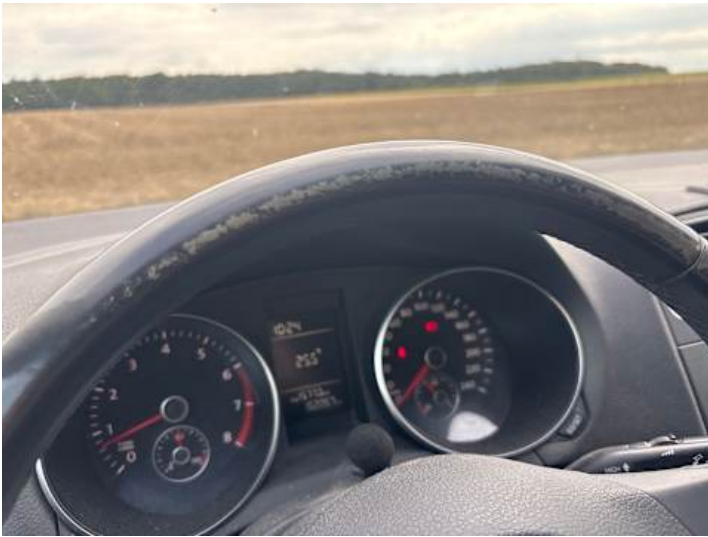
Innenraum (Verschleiß, Kratzer)

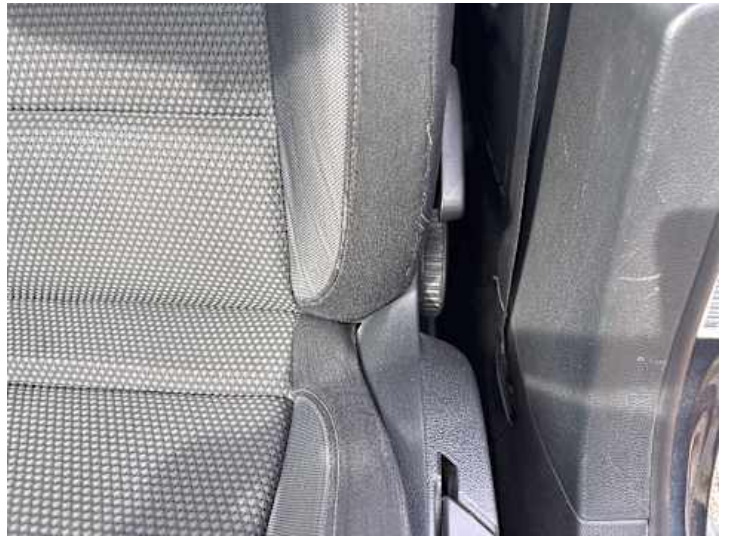
Innenraum (Verschleiß, Kratzer)

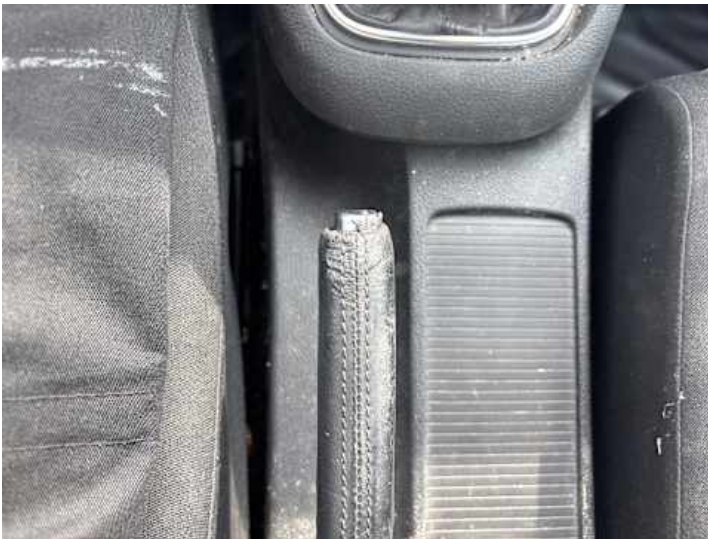
Innenraum (Verschleiß, Kratzer)

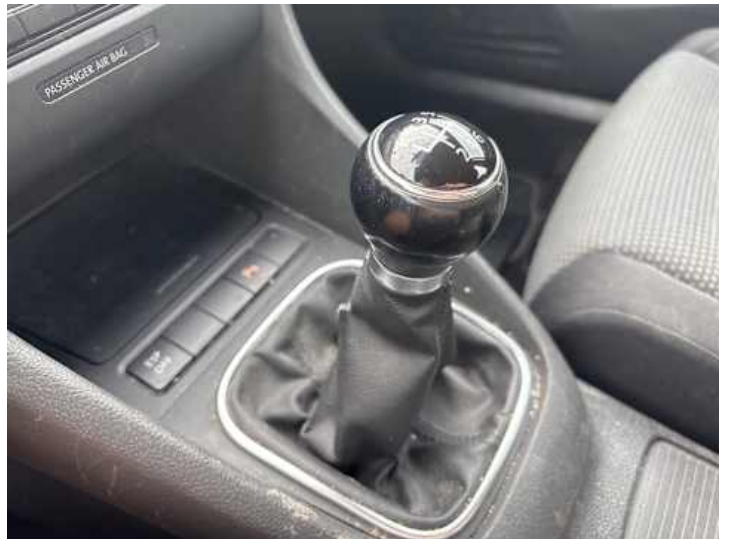
Innenraum (Verschleiß, Kratzer)
