## Mini Clubman Cooper

EZ 04/2017 | Kombi | Benzin | Automatikgetriebe | 140.240km

Fahrzeug aufgenommen am: 05.08.2026

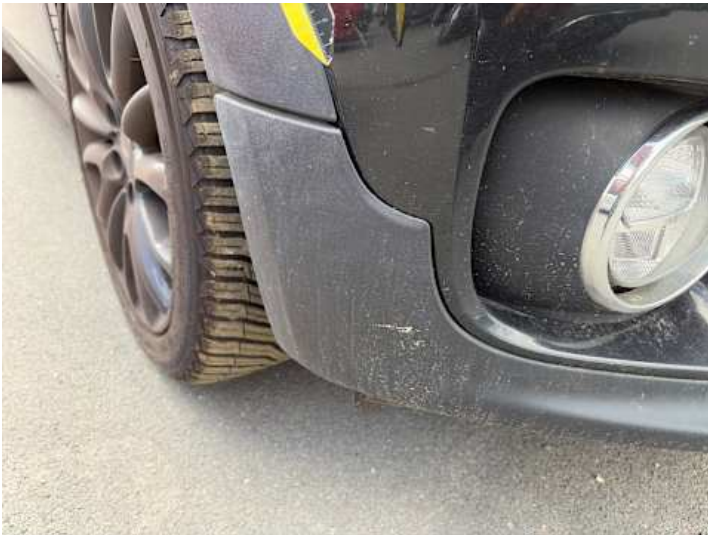
Stoßstange vorne (Lackschaden, Kratzer)

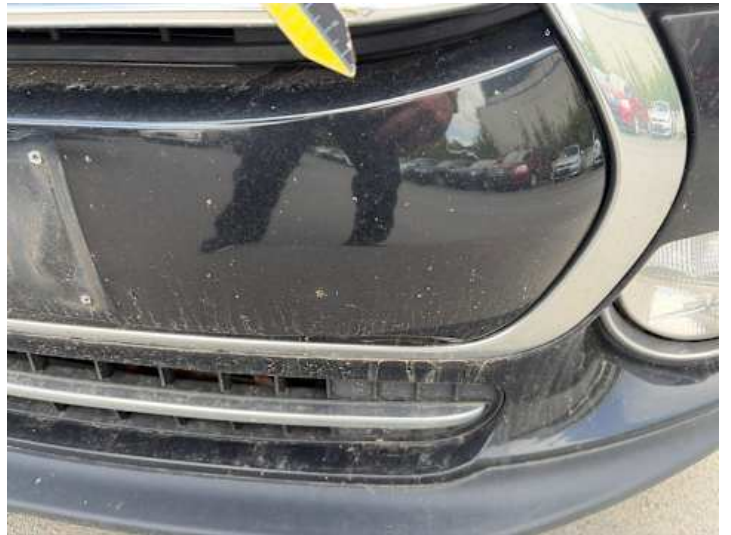
Stoßstange vorne (Lackschaden, Kratzer)

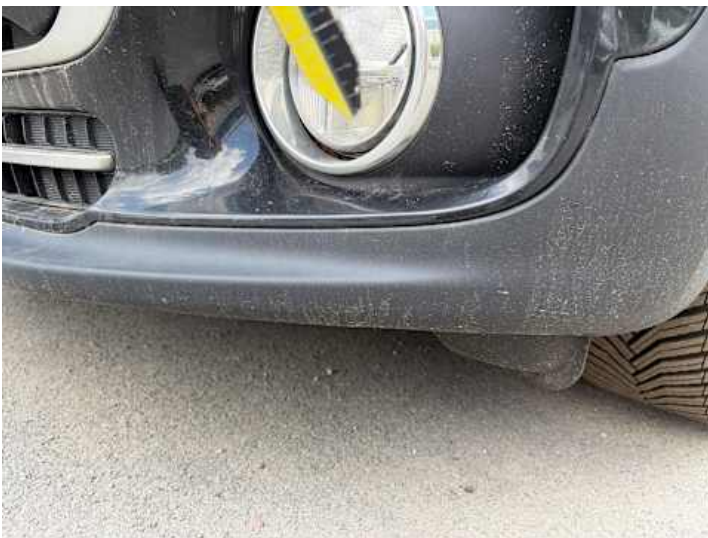
Stoßstange vorne (Lackschaden, Kratzer)

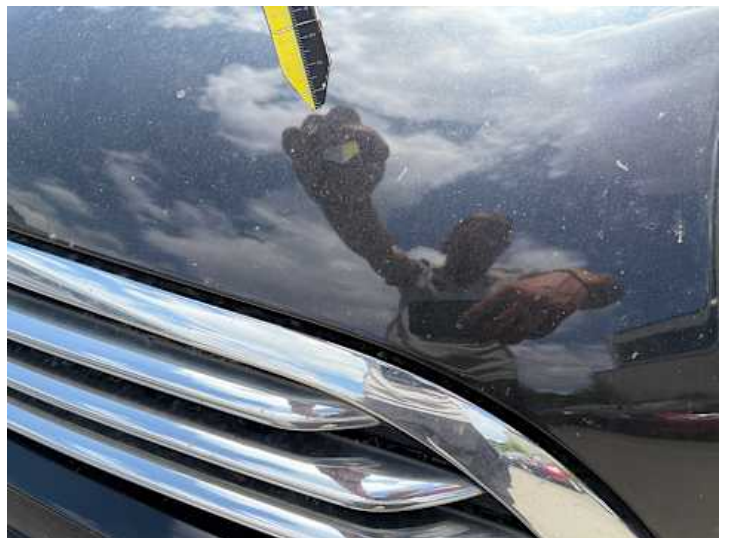
Motorhaube (Lackschaden, Kratzer, Steinschlag)

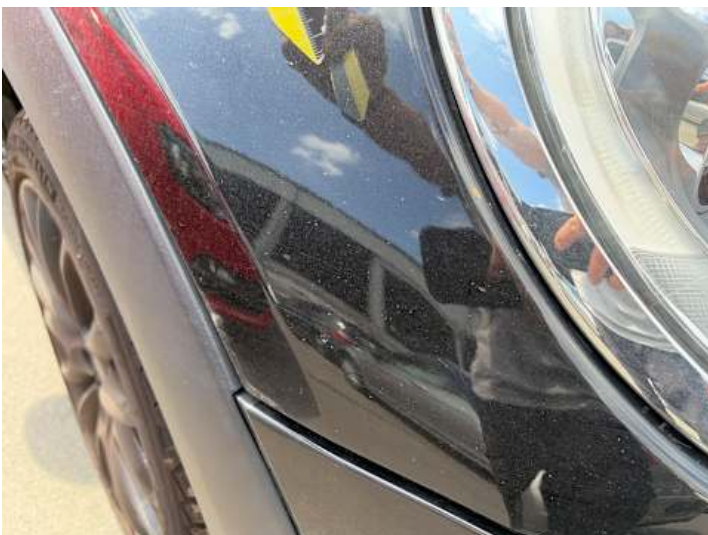
Motorhaube (Lackschaden, Kratzer, Steinschlag)

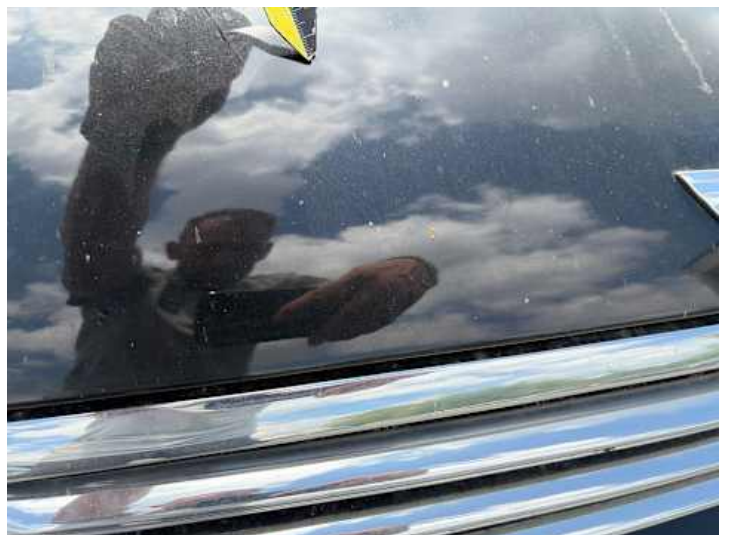
Motorhaube (Lackschaden, Kratzer, Steinschlag)

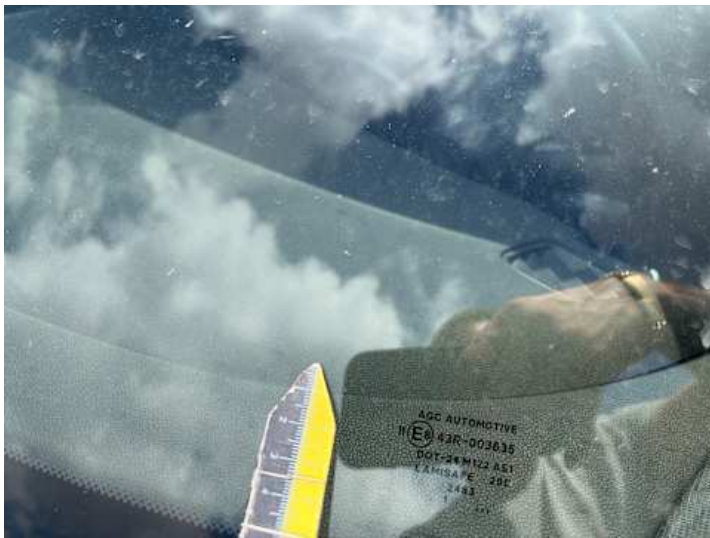
Windschutzscheibe (Steinschlag)

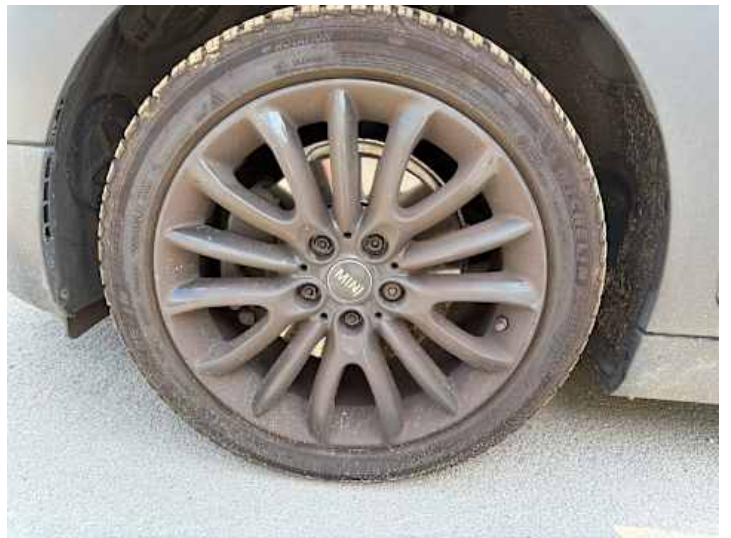
Rad (Kerben, Kratzer)

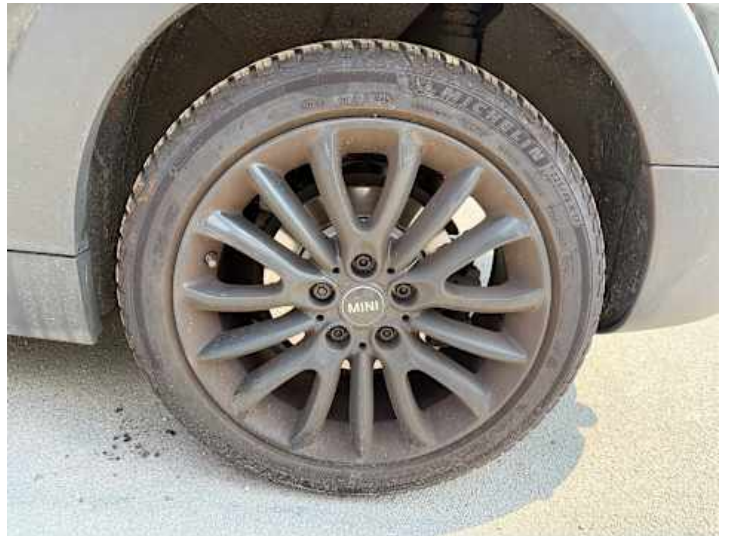
Rad (Kerben, Kratzer)

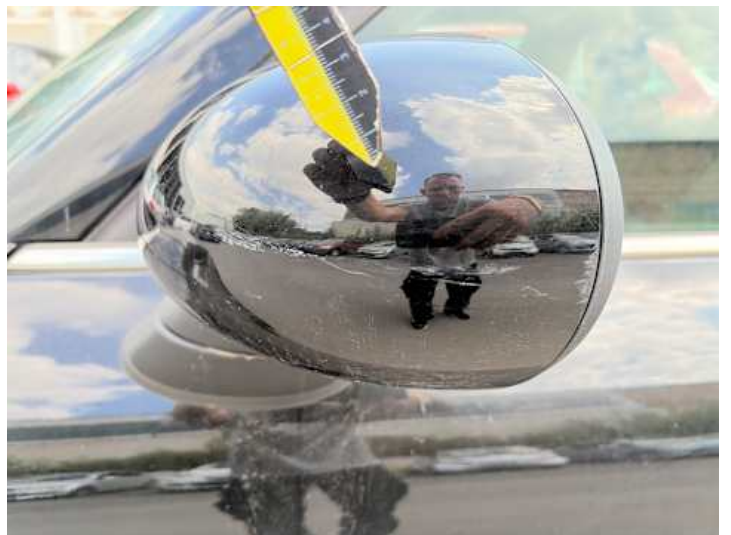
Fahrertür (Lackschaden, Kratzer)

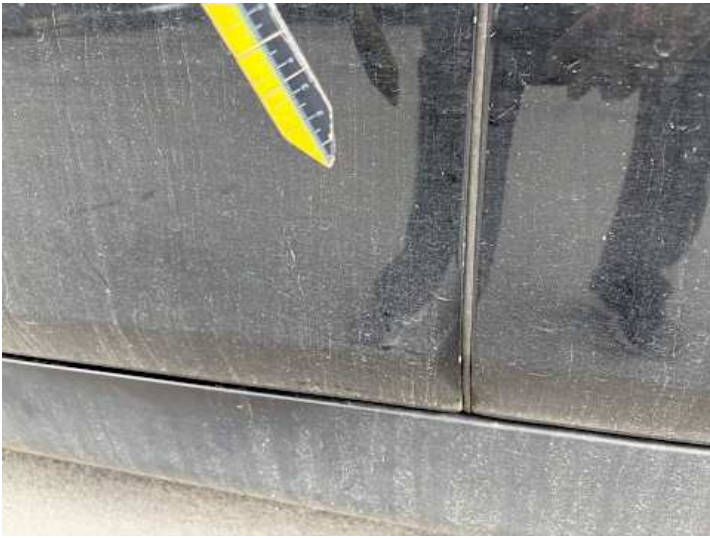
Fahrentür (Lackschaden, Kratzer)

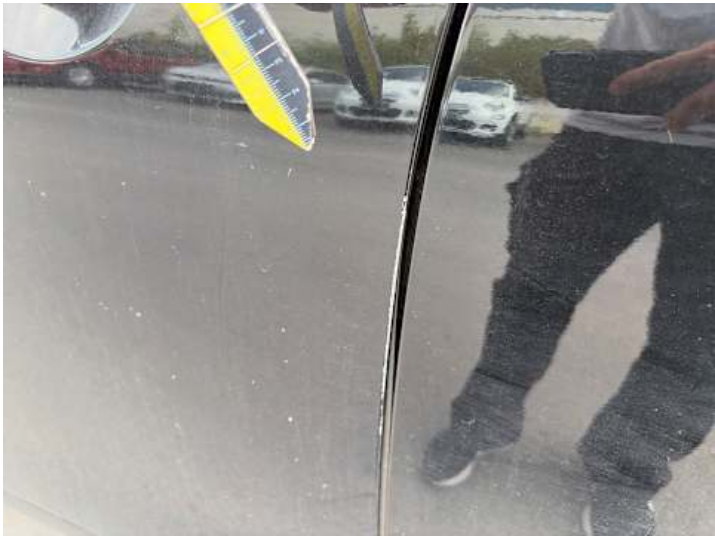
Fahrentür (Lackschaden, Kratzer)

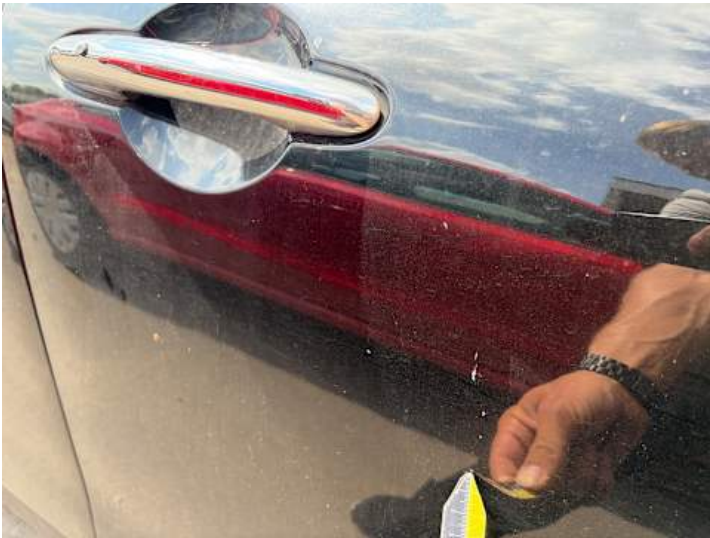
Beifahrertür (Lackschaden, Kratzer)

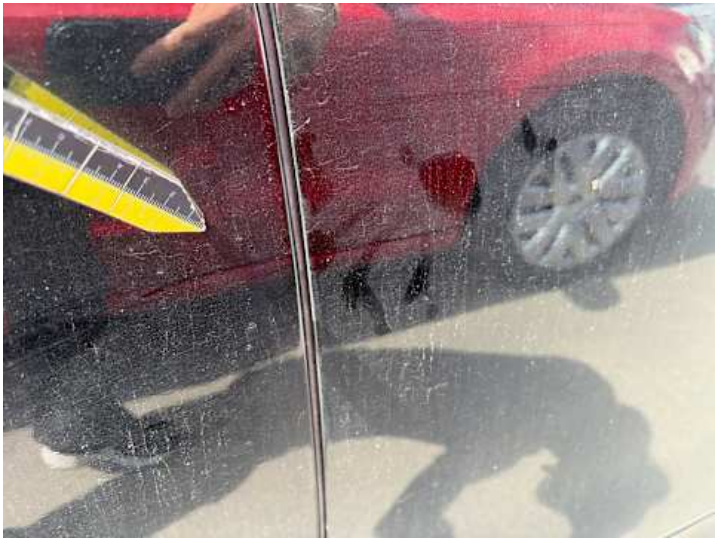
Beifahrertür (Lackschaden, Kratzer)

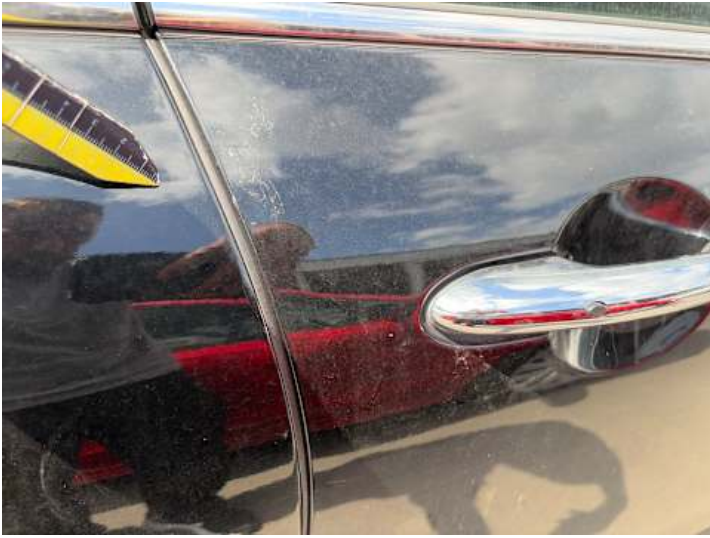
Beifahrertür (Lackschaden, Kratzer)

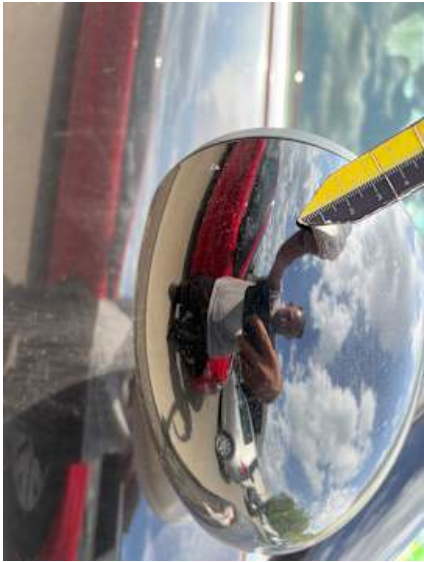
Beifahrertür (Lackschaden, Kratzer)

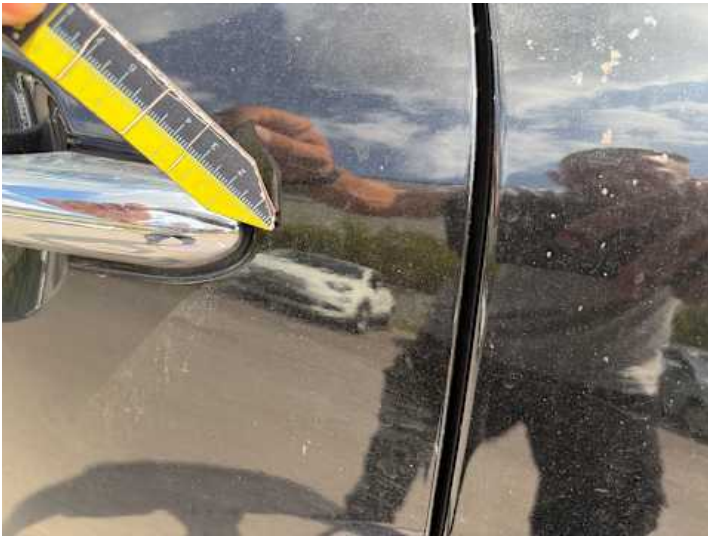
Türe hinten links (Lackschaden, Kratzer)

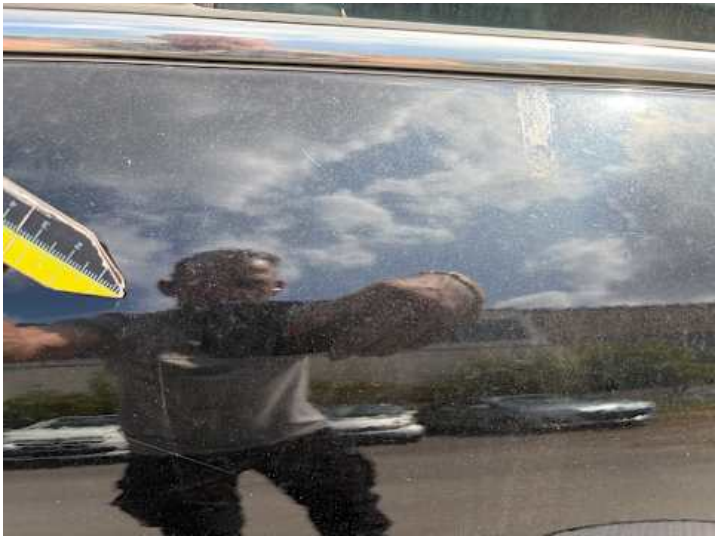
Türe hinten links (Lackschaden, Kratzer)

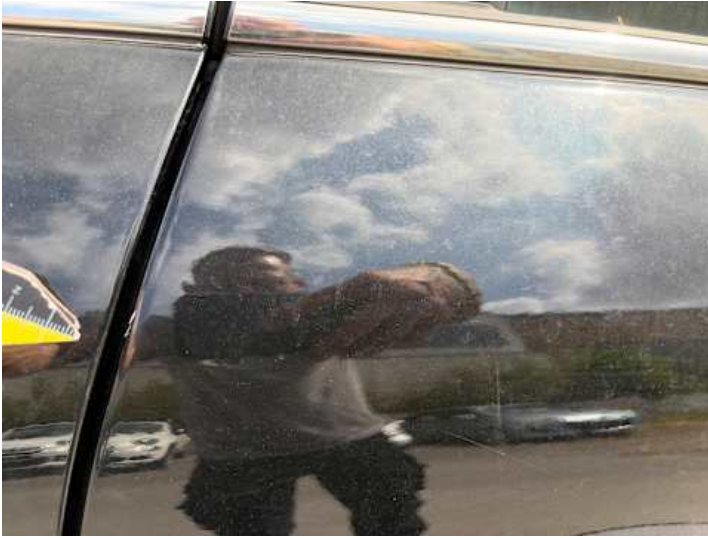
Türe hinten links (Lackschaden, Kratzer)

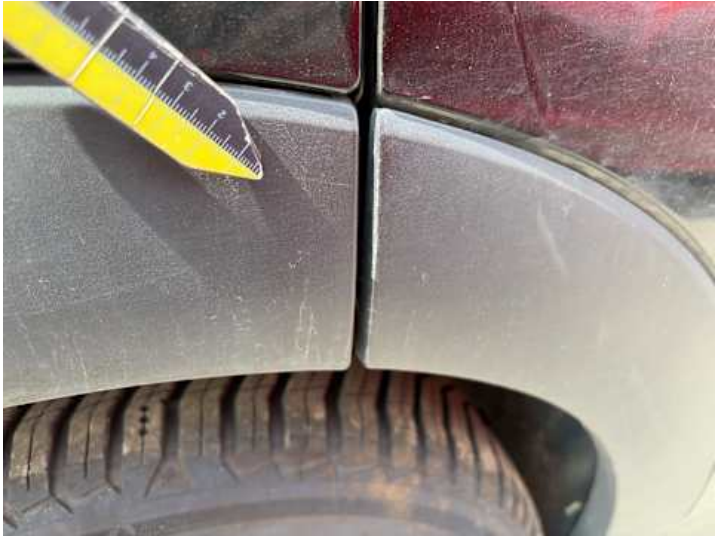
Türe hinten rechts (Lackschaden, Kratzer)

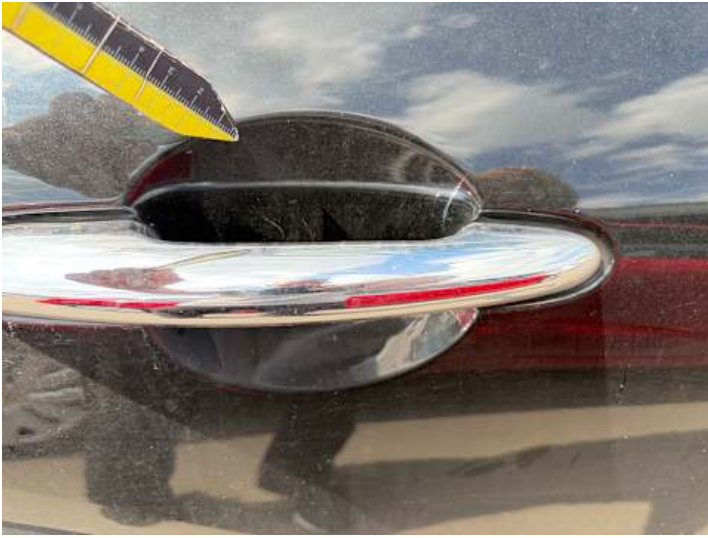
Türe hinten rechts (Lackschaden, Kratzer)

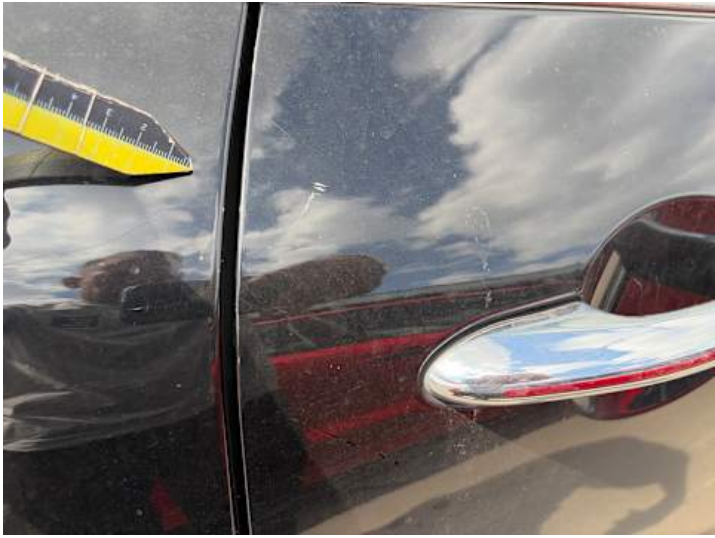
Türe hinten rechts (Lackschaden, Kratzer)

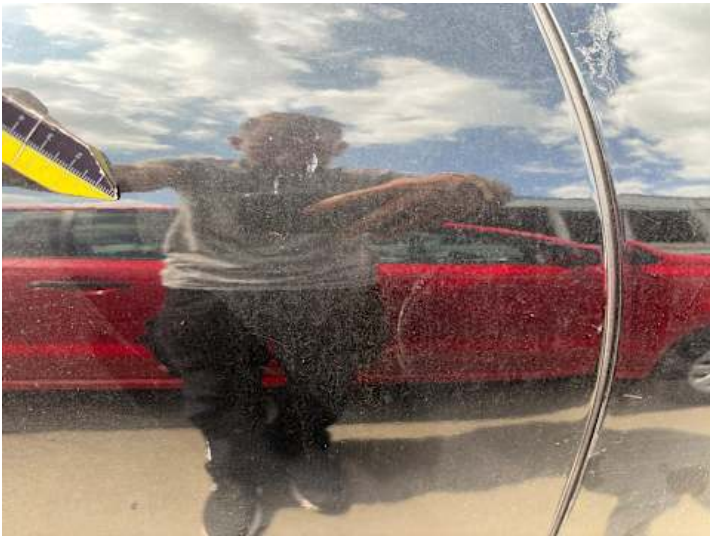
Türe hinten rechts (Lackschaden, Kratzer)

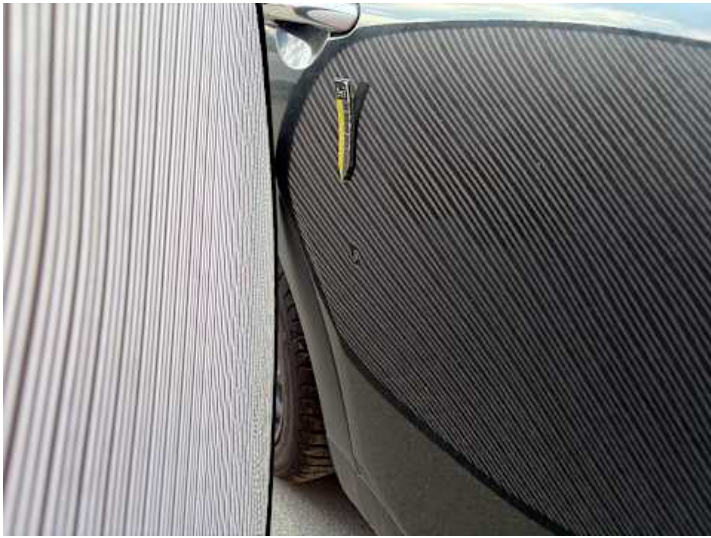
Türe hinten rechts (Delle)

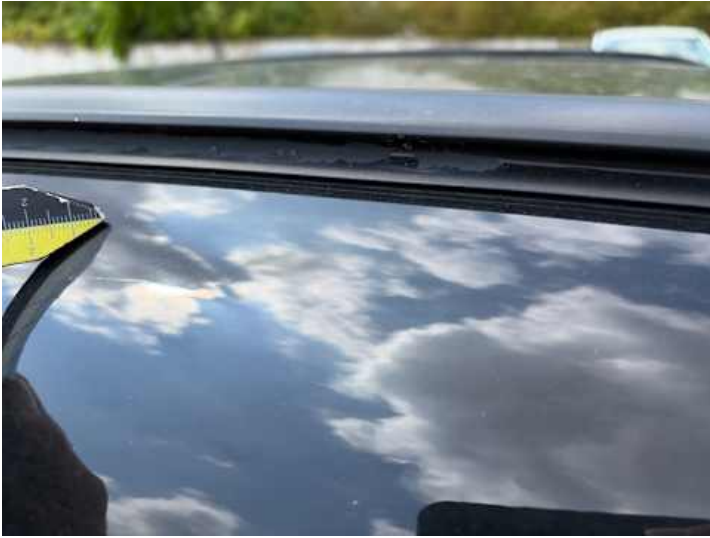
Dach (Lackschaden, Kratzer, Steinschlag)

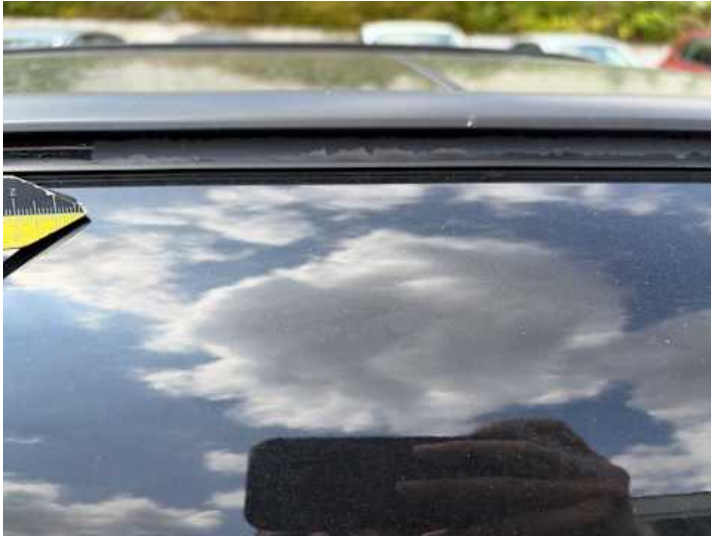
Dach (Lackschaden, Kratzer, Steinschlag)

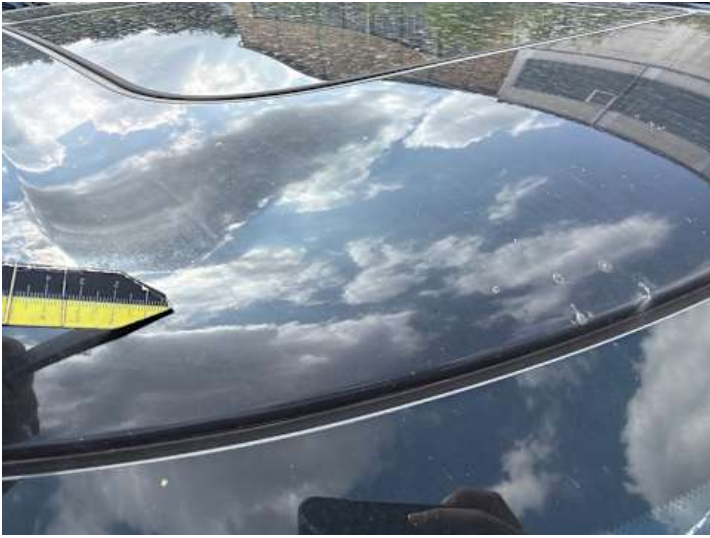
Dach (Lackschaden, Kratzer, Steinschlag)

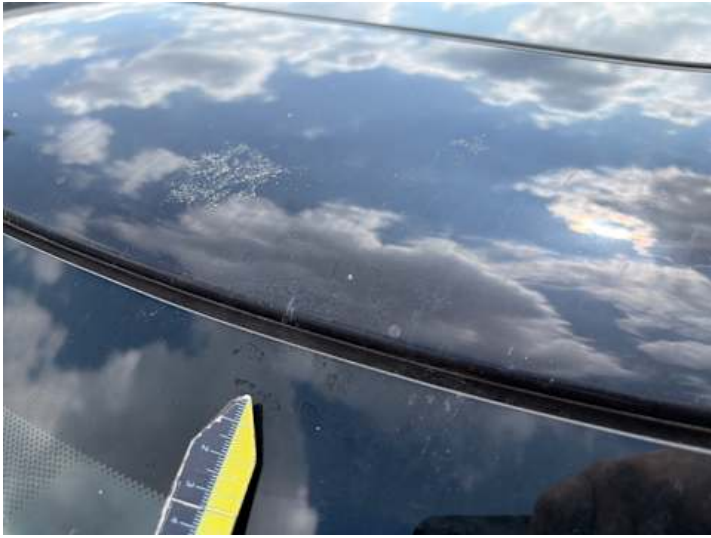
Dach (Lackschaden, Kratzer, Steinschlag)

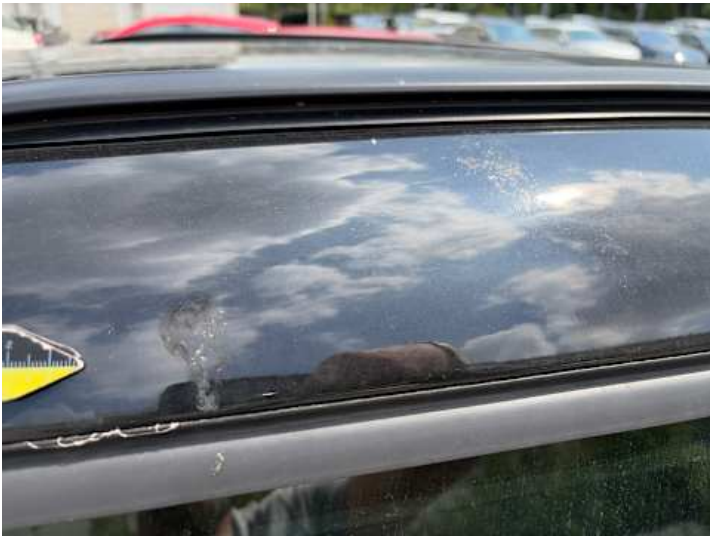
Dach (Lackschaden, Kratzer, Steinschlag)

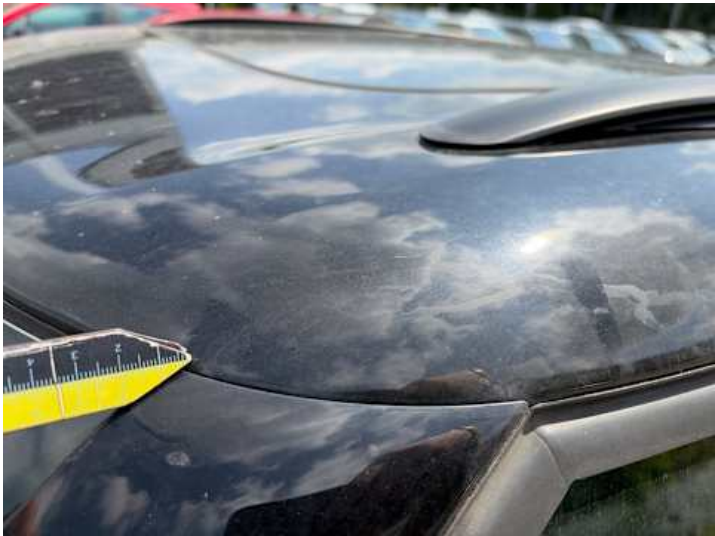
Dach (Lackschaden, Kratzer, Steinschlag)

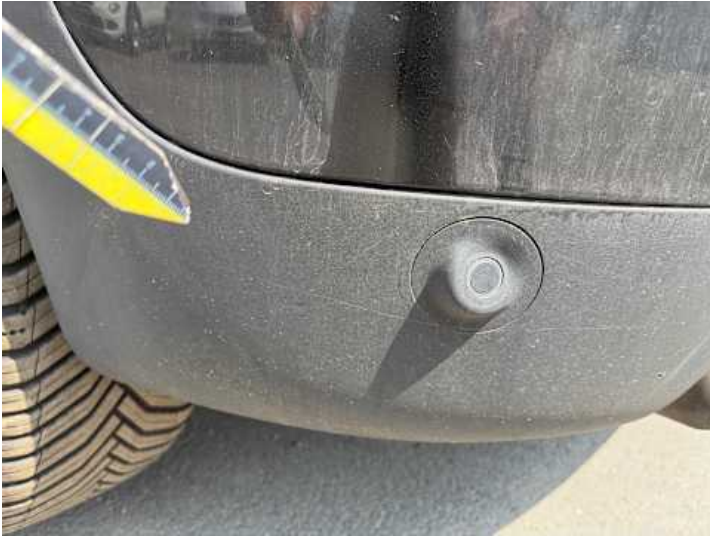
Stoßstange hinten (Lackschaden, Kratzer)

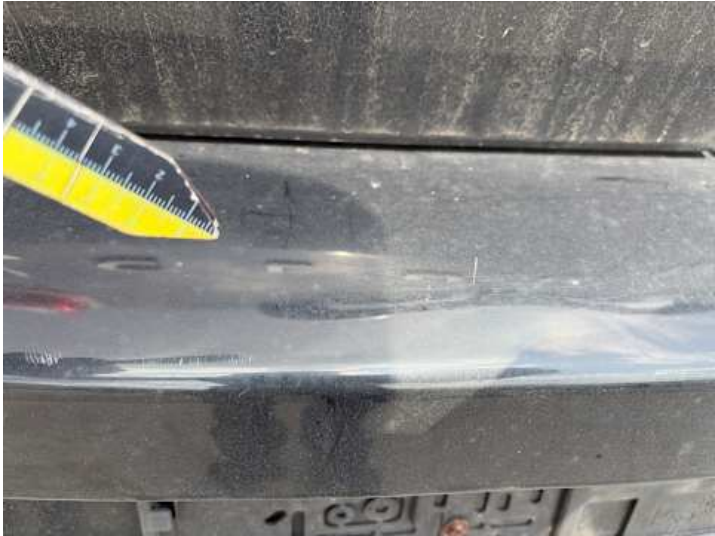
Stoßstange hinten (Lackschaden, Kratzer)

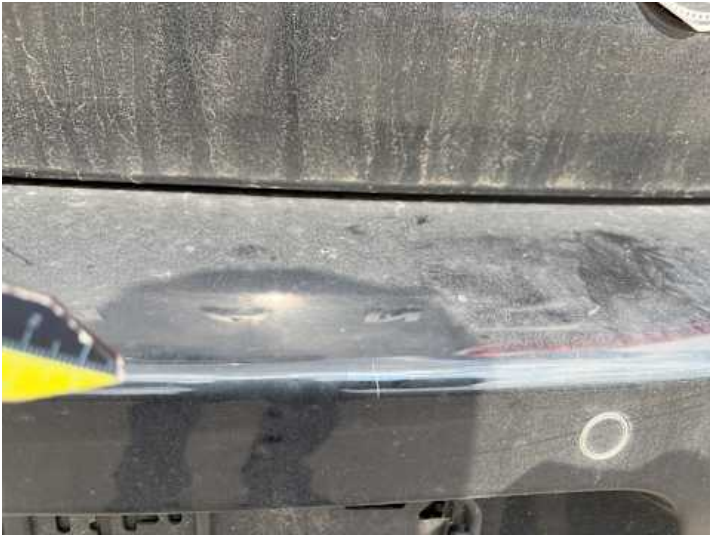
Stoßstange hinten (Lackschaden, Kratzer)

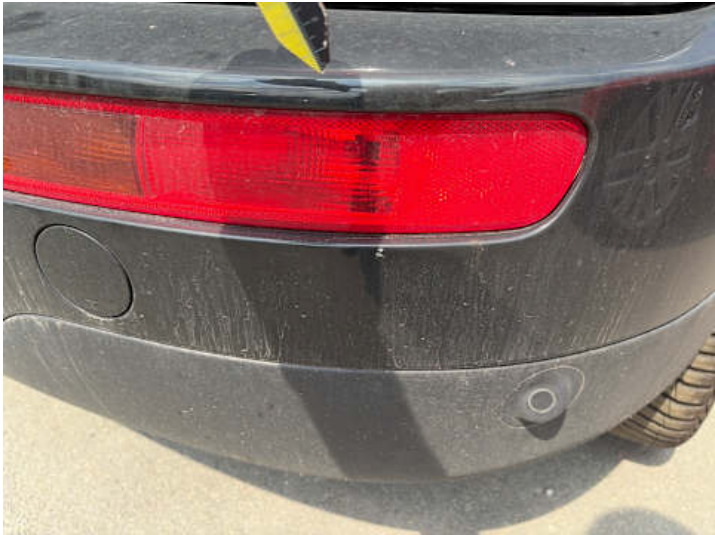
Stoßstange hinten (Lackschaden, Kratzer)

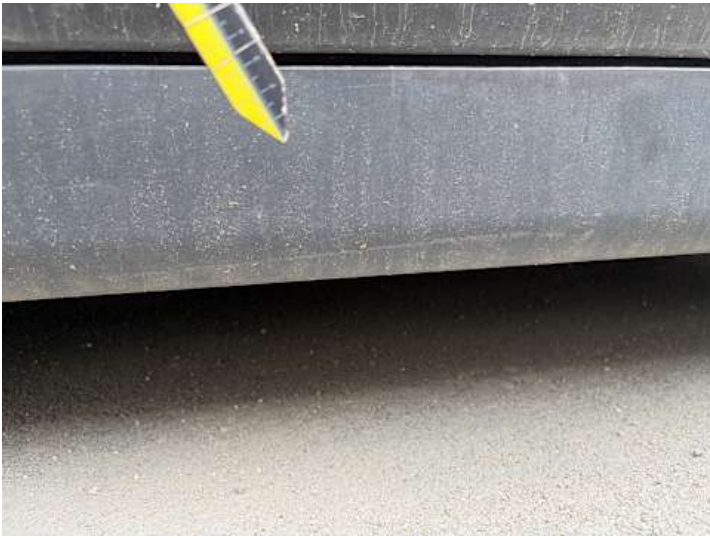
Schweller links (Lackschaden, Kratzer)

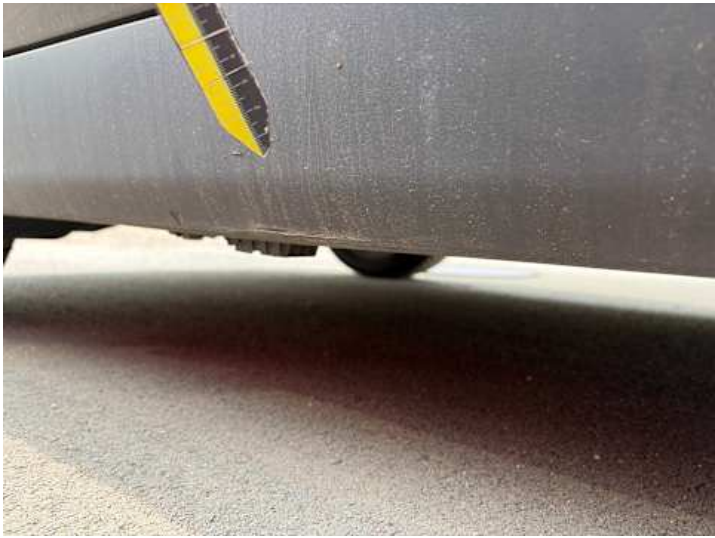
Schweller rechts (Lackschaden, Kratzer, Verformung)

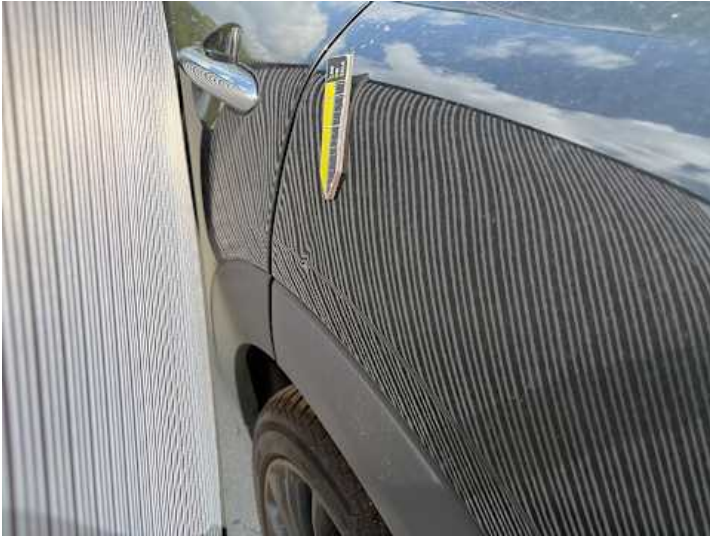
Seitenteil hinten links (Delle)

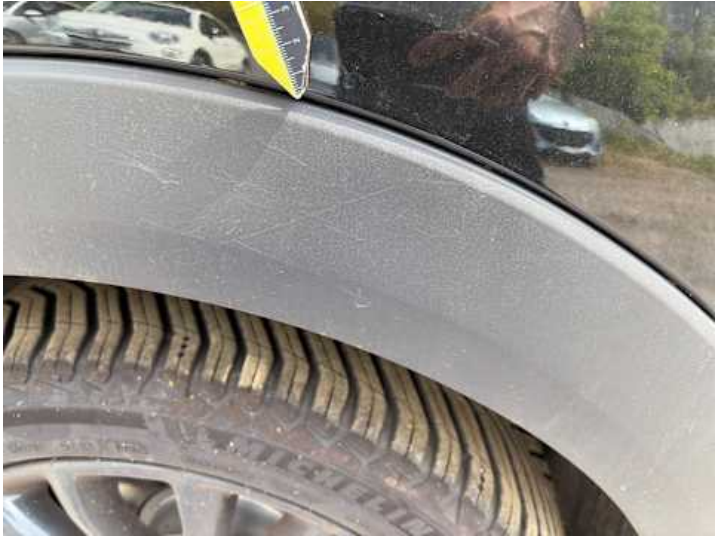
Seitenteil hinten links (Lackschaden, Kratzer)

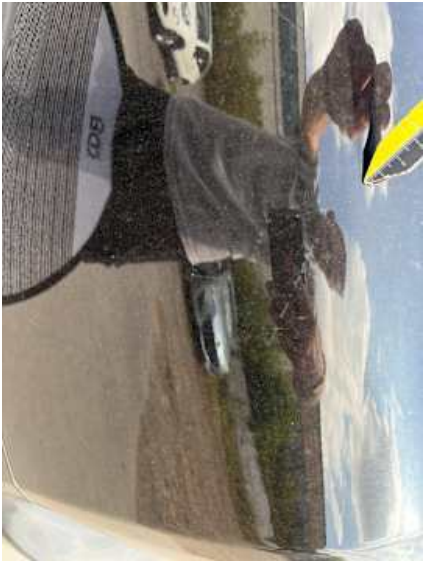
Seitenteil hinten links (Lackschaden, Kratzer)

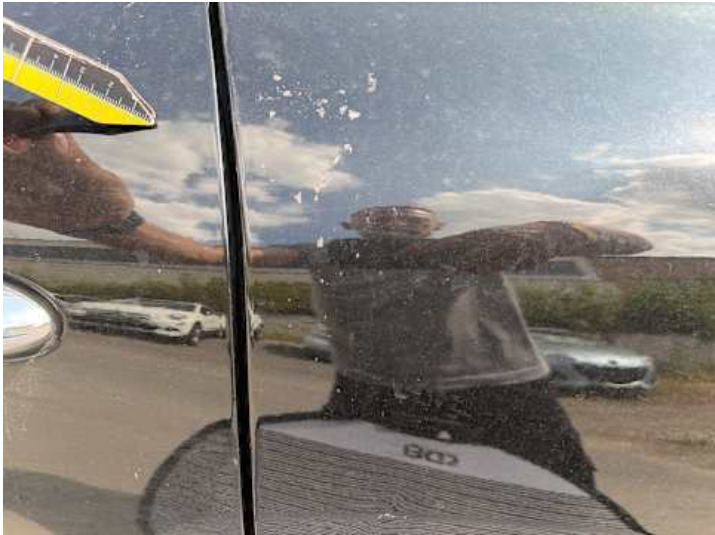
Seitenteil hinten links (Lackschaden, Kratzer)

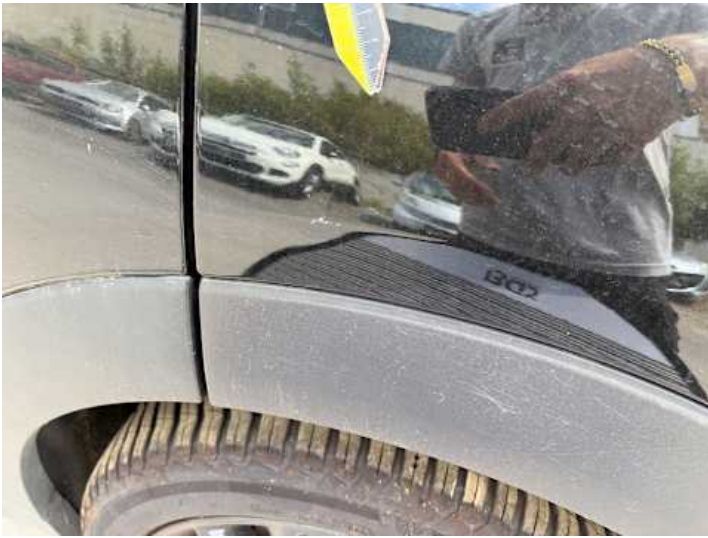
Seitenteil hinten links (Lackschaden, Kratzer)

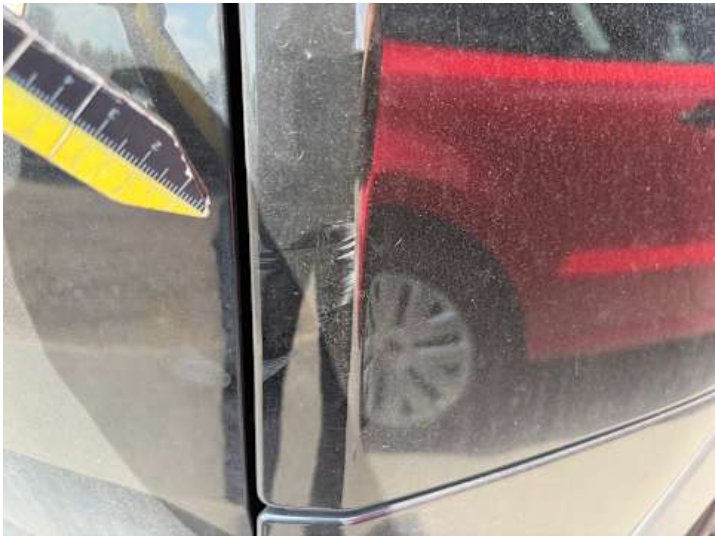
Seitenteil hinten rechts (Lackschaden, Kratzer)

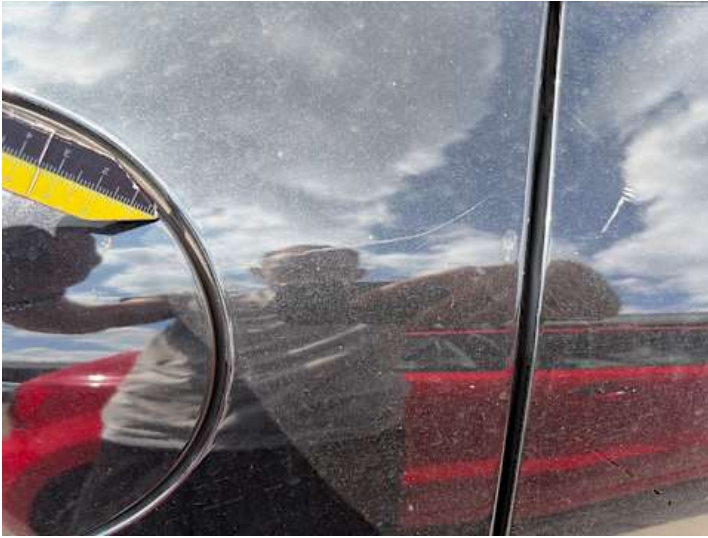
Seitenteil hinten rechts (Lackschaden, Kratzer)

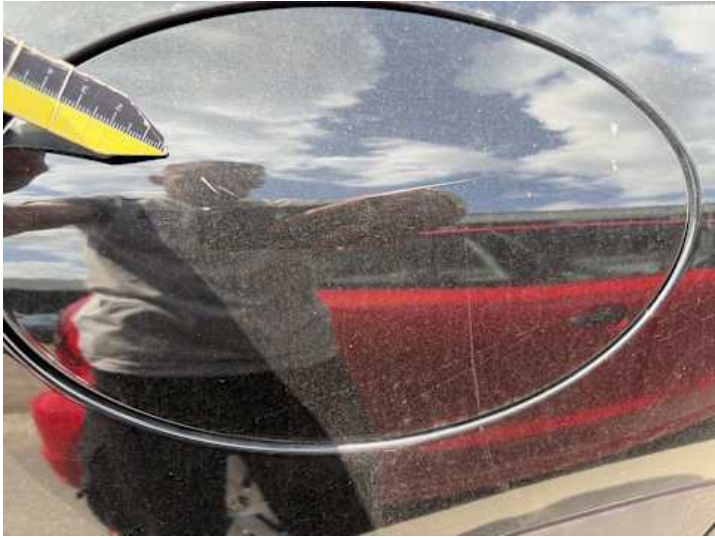
Seitenteil hinten rechts (Lackschaden, Kratzer)

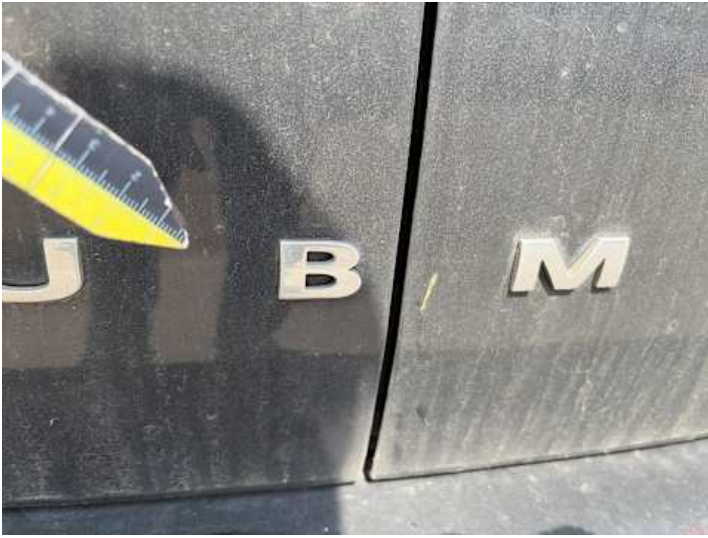
Heckklappe (Lackschaden, Kratzer)

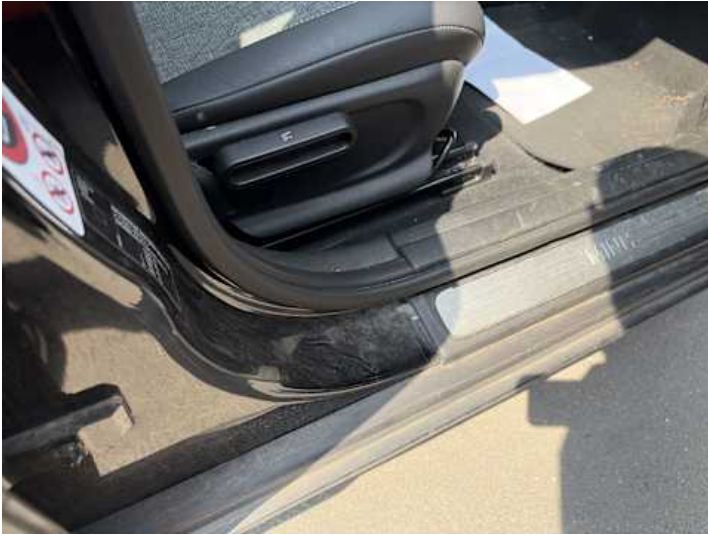
Innenraum (Kratzer)

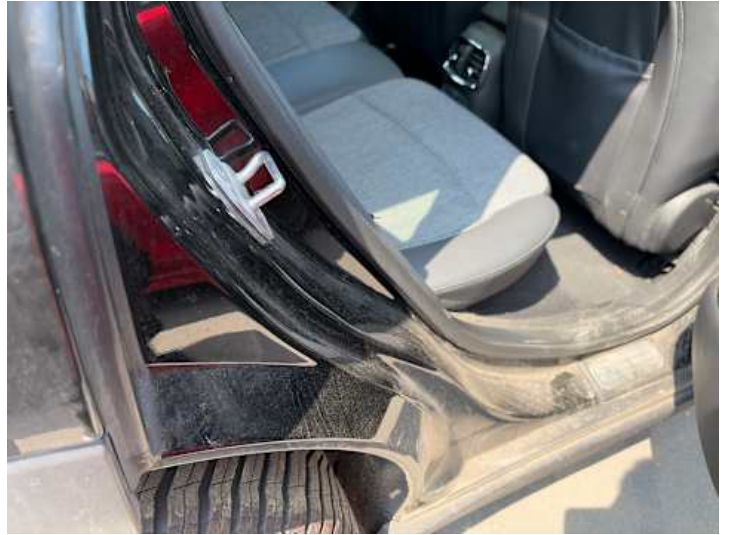
Innenraum (Kratzer)

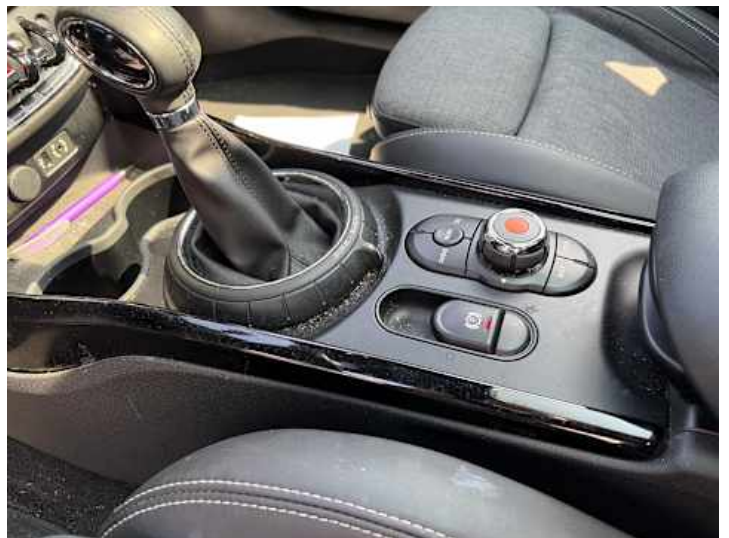
Innenraum (Kratzer)

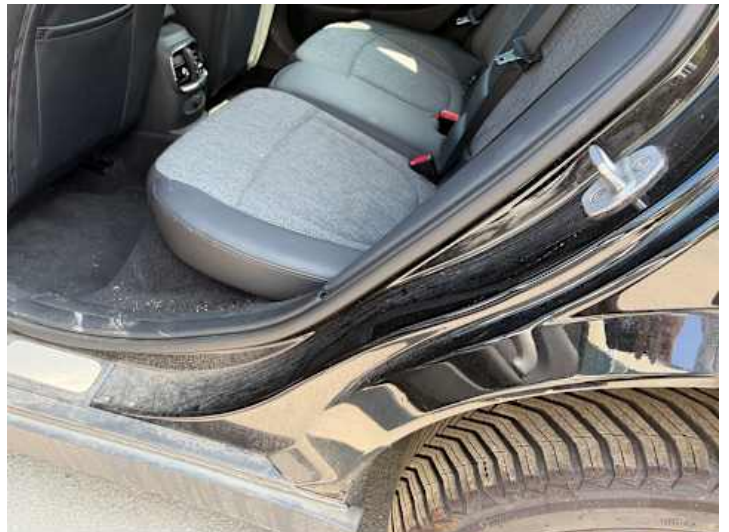
Innenraum (Kratzer)

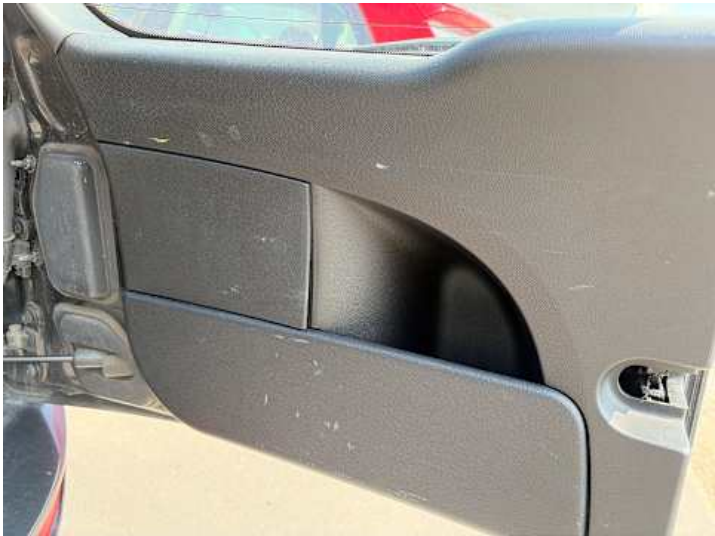
Innenraum (Kratzer)

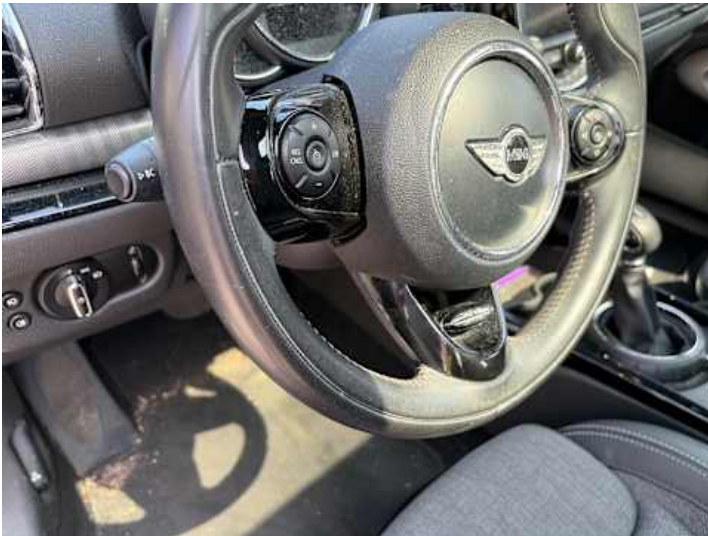
Innenraum (Verschleiß)

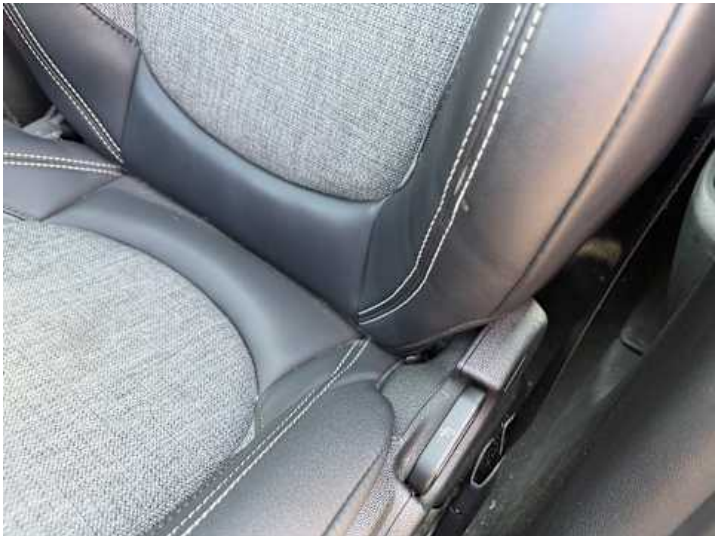
Innenraum (Verschleiß)

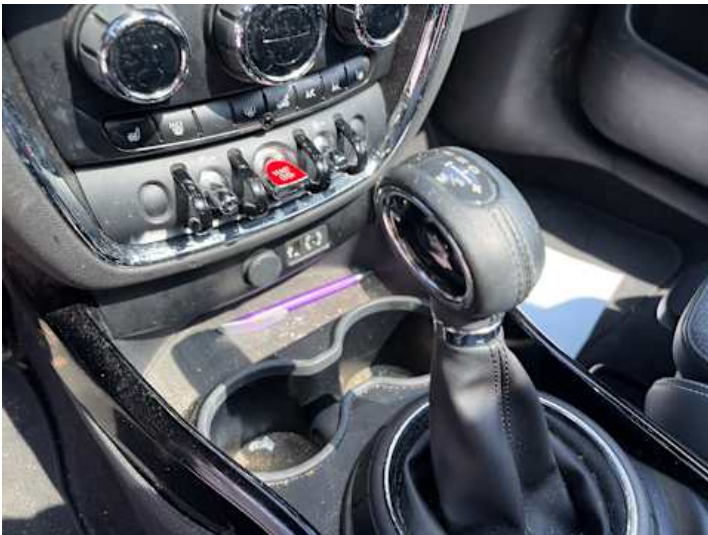
Innenraum (Verschleiß)

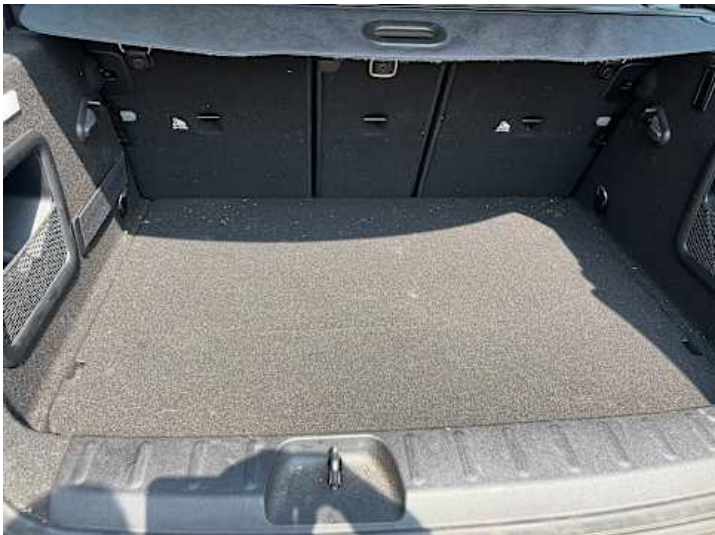
Innenraum (Verschmutzung)

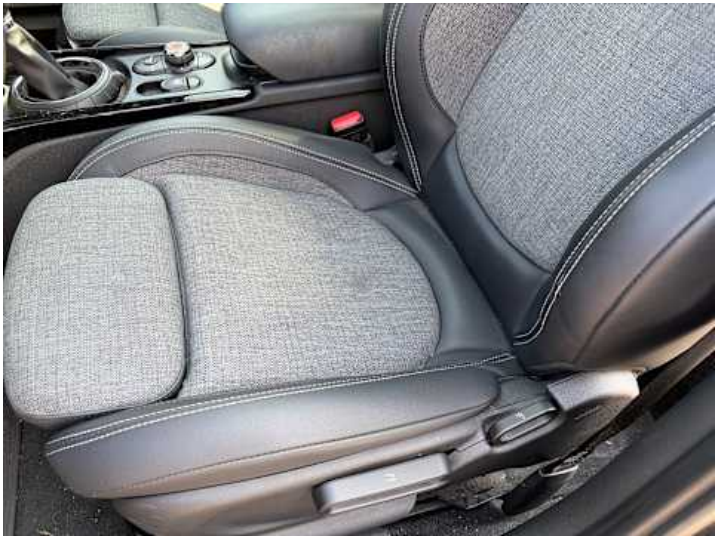
Innenraum (Verschmutzung)
