## BMW 20 d xDrive

EZ 02/2014 | Geländewagen | Diesel | Schaltgetriebe | 217.611km

Fahrzeug aufgenommen am: 19.08.2026

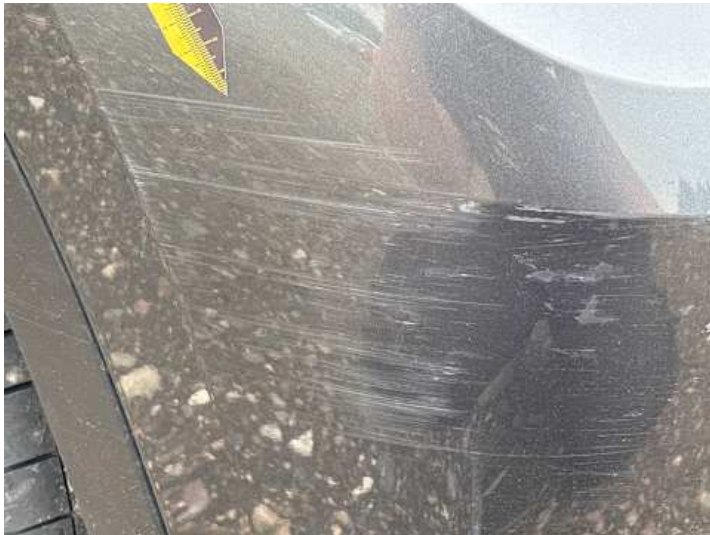
Stoßstange vorne (Kratzer, Lackschaden, Verformung)

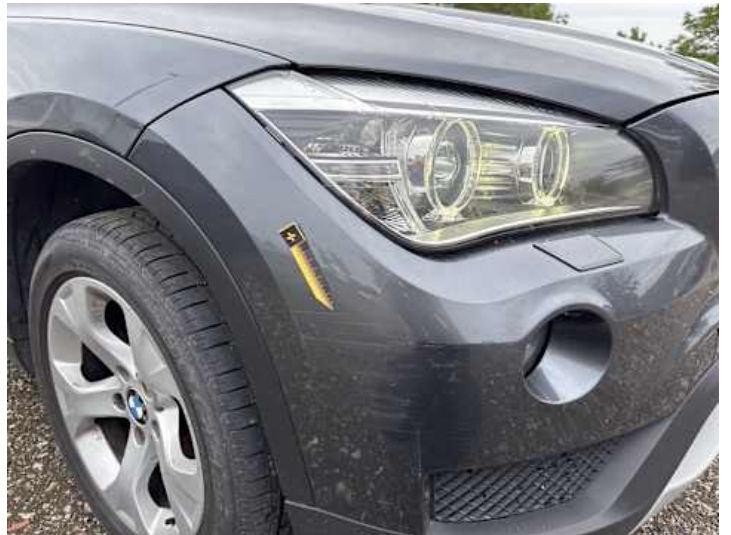
Stoßstange vorne (Kratzer, Lackschaden, Verformung)

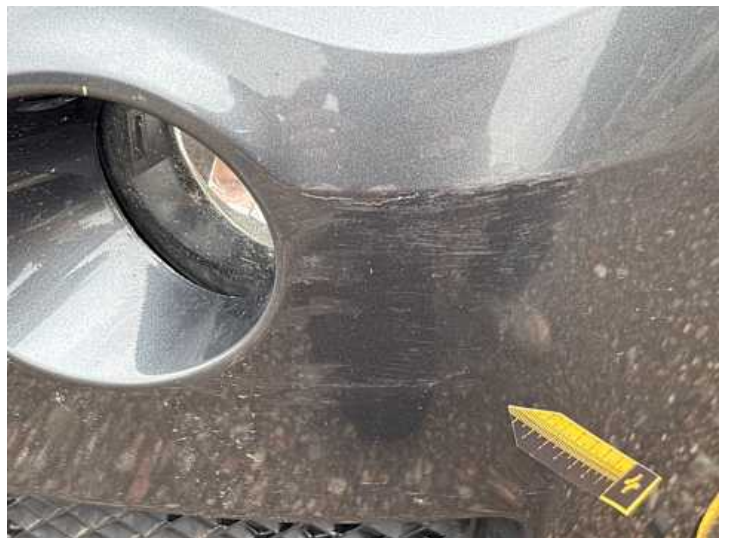
Stoßstange vorne (Kratzer, Lackschaden, Verformung)

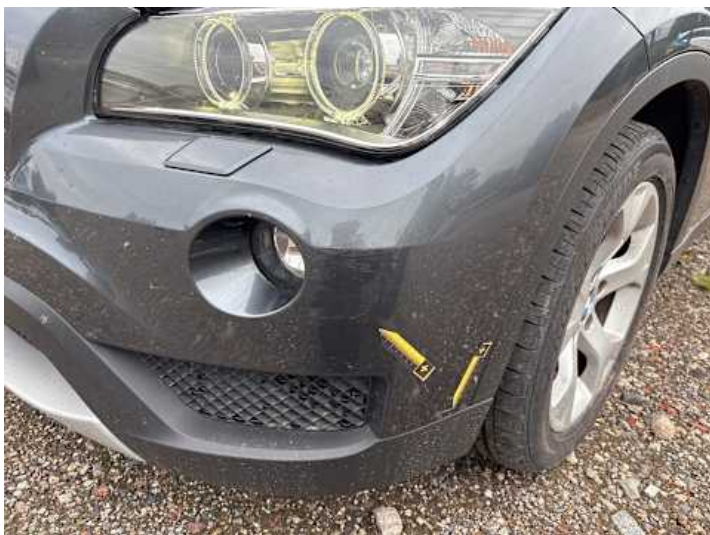
Stoßstange vorne (Kratzer, Lackschaden, Verformung)

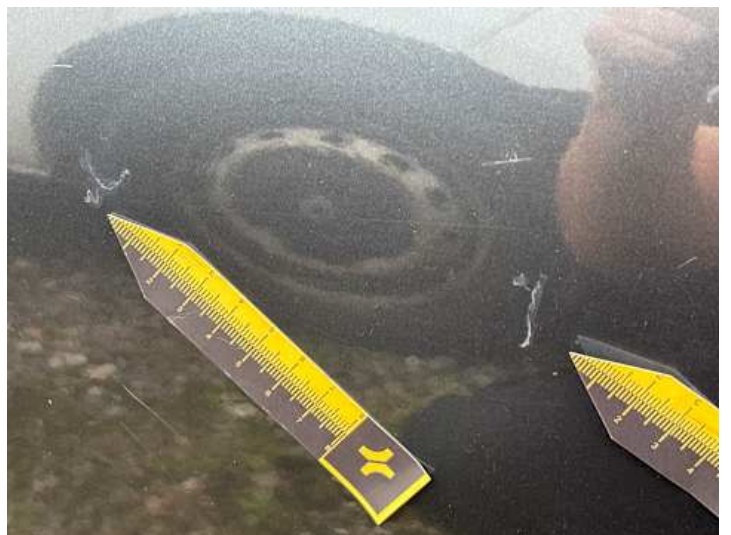
Beifahrertür (Kratzer, Lackschaden)

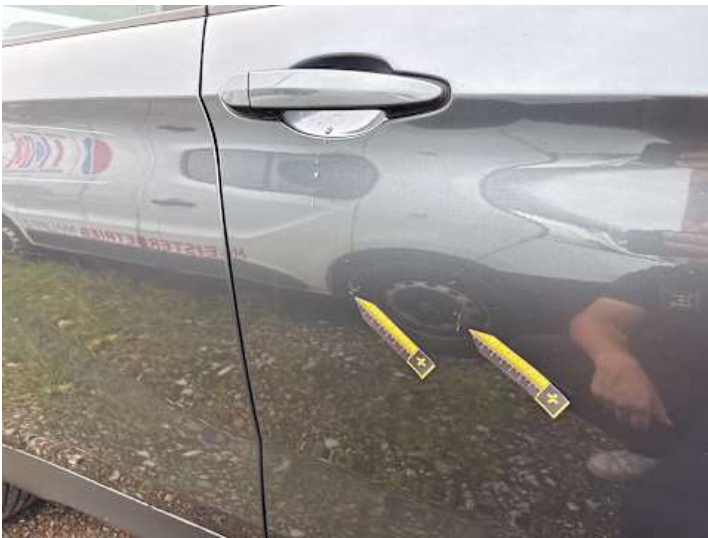
Beifahrertür (Kratzer, Lackschaden)

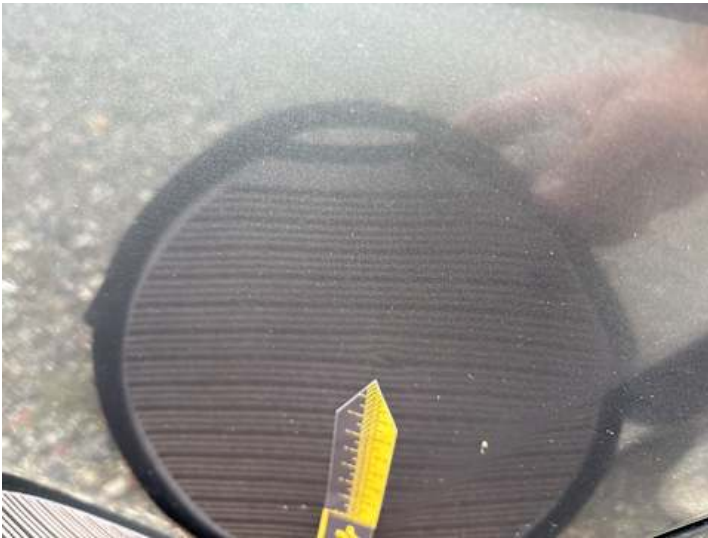
Türe hinten links (Delle)

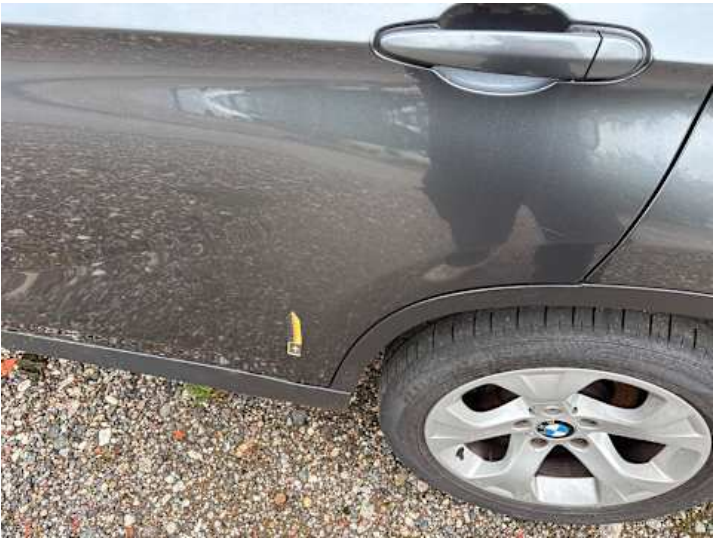
Türe hinten links (Delle)

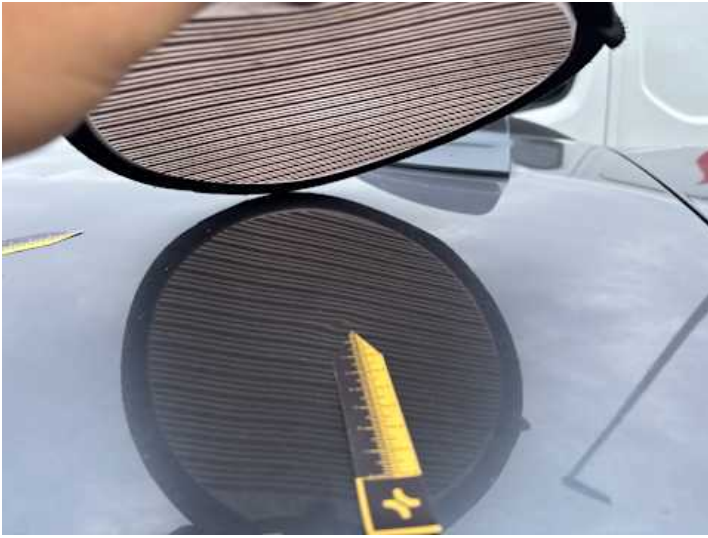
Dach (Delle, Verformung)

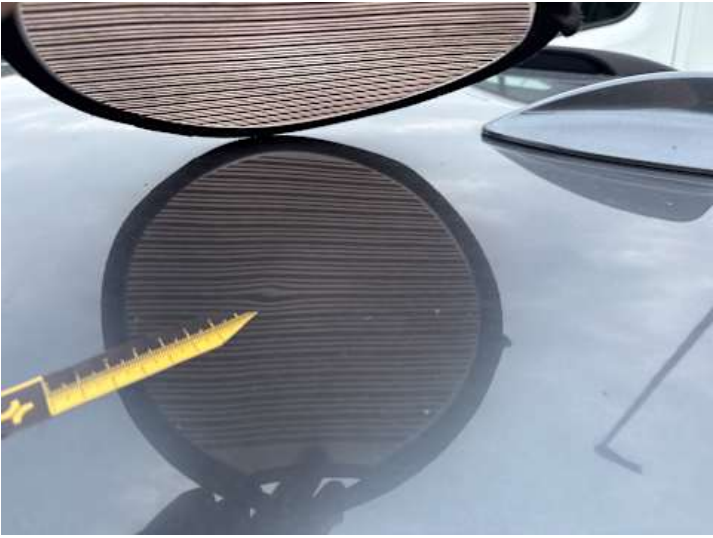
Dach (Delle, Verformung)

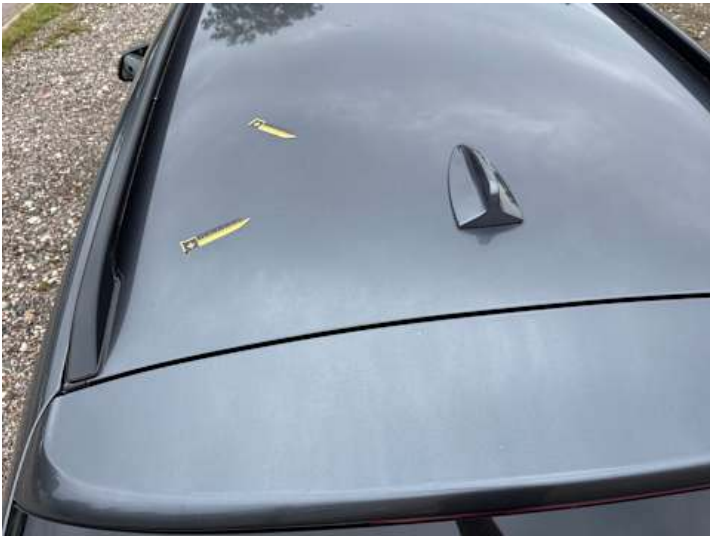
Dach (Delle, Verformung)

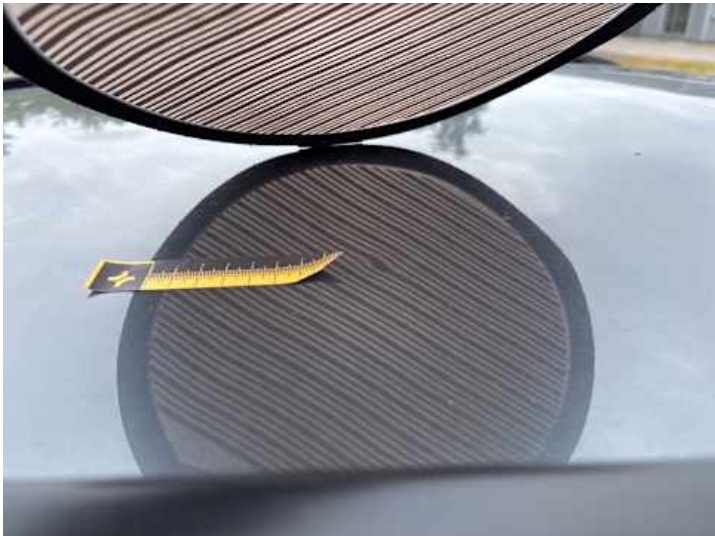
Dach (Delle, Verformung)

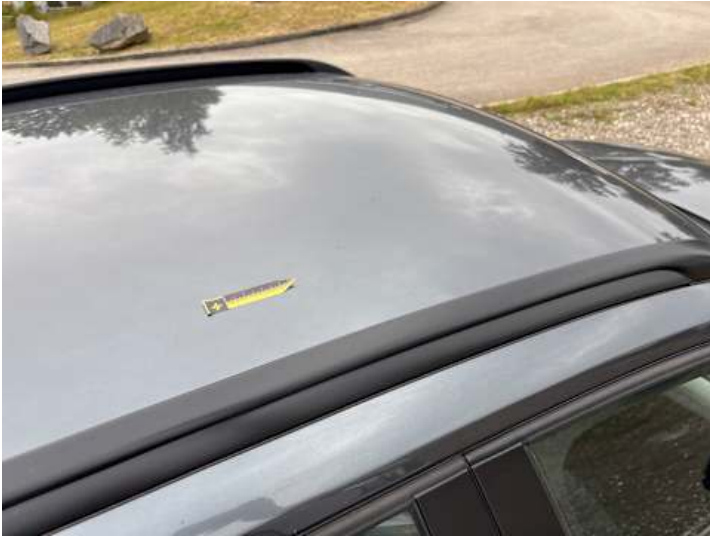
Dach (Delle, Verformung)

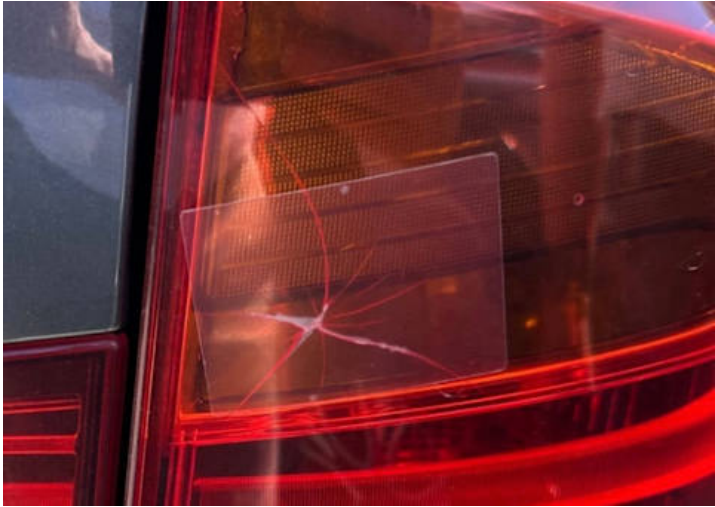
Rücklicht (rechts) (Kratzer, Riss/Bruch)

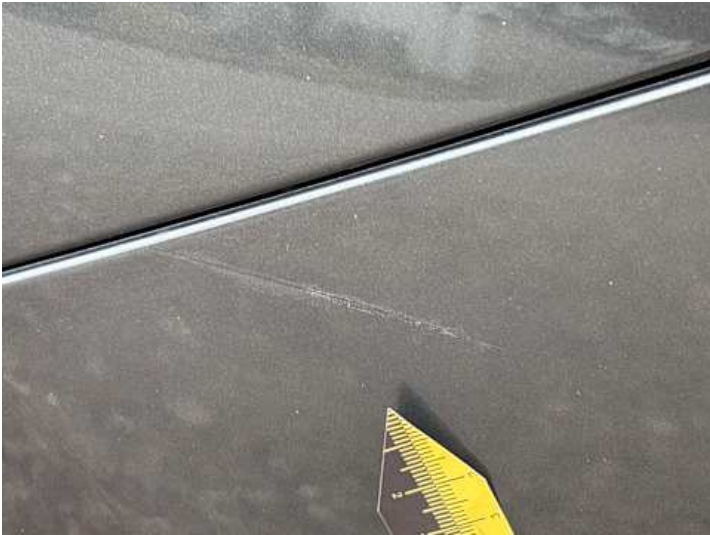
Stoßstange hinten (Kratzer)

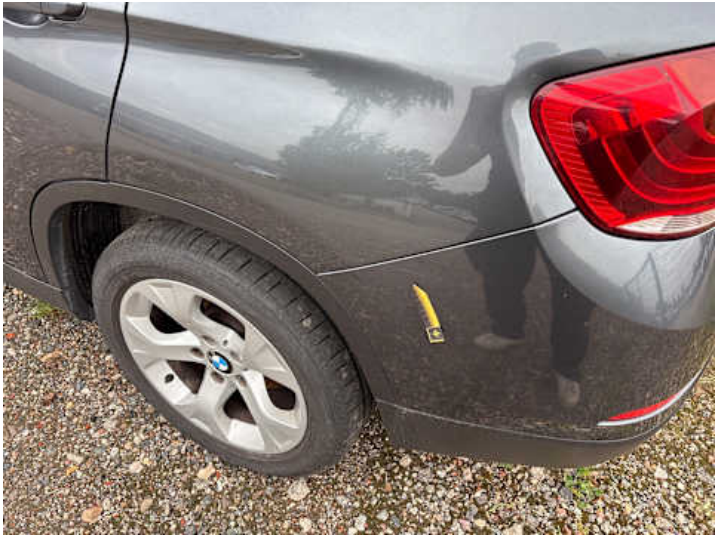
Stoßstange hinten (Kratzer)

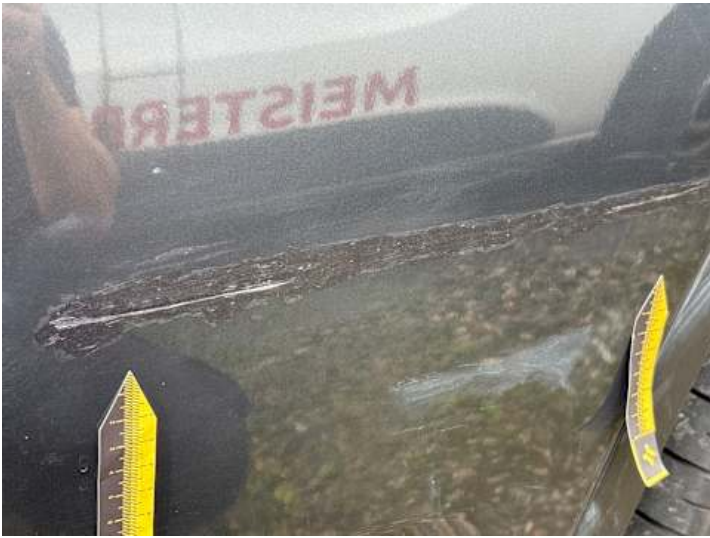
Stoßstange hinten (Kratzer, Lackschaden, Verformung, Unsachgemäß instand gesetzt)

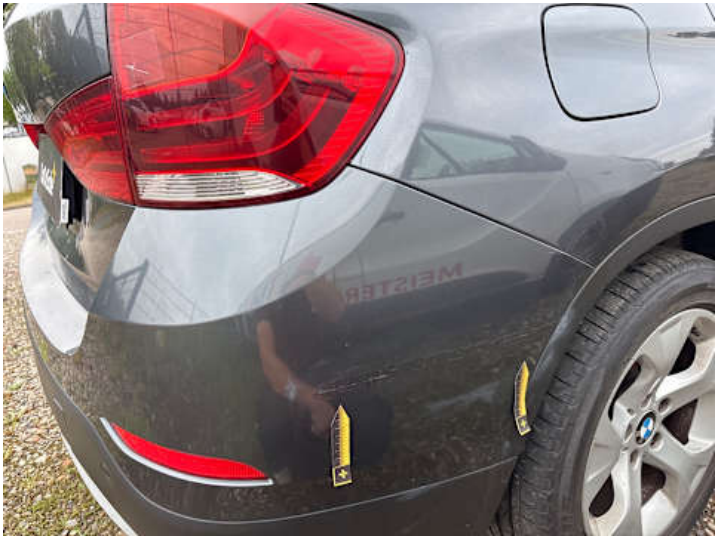
Stoßstange hinten (Kratzer, Lackschaden, Verformung, Unsachgemäß instand gesetzt)

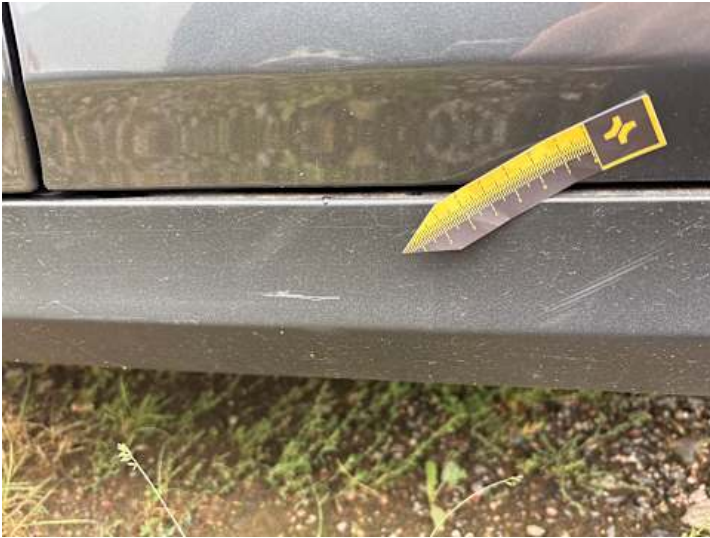
Schweller rechts (Kratzer)

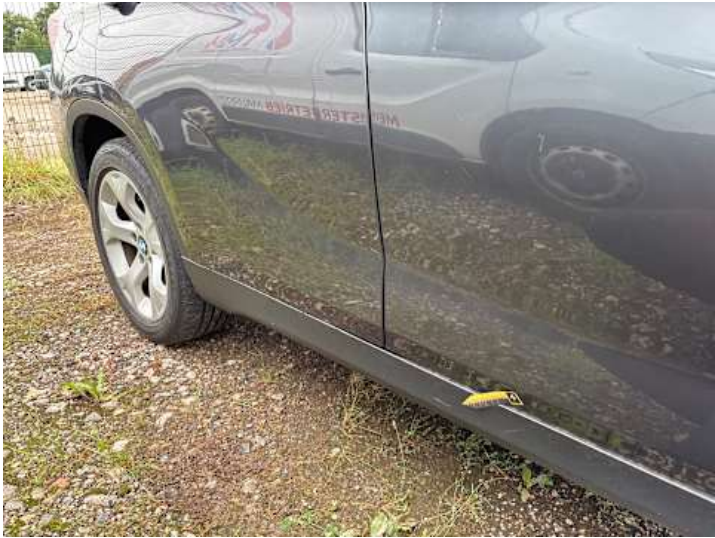
Schweller rechts (Kratzer)

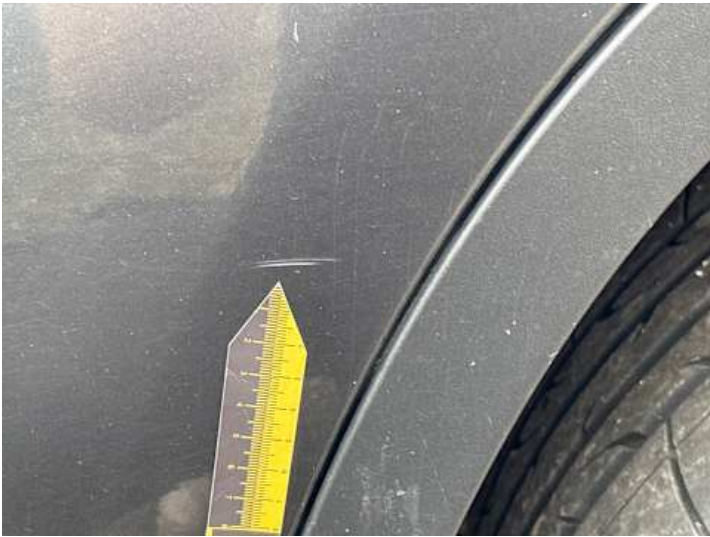
Kotflügel vorne rechts (Kratzer)

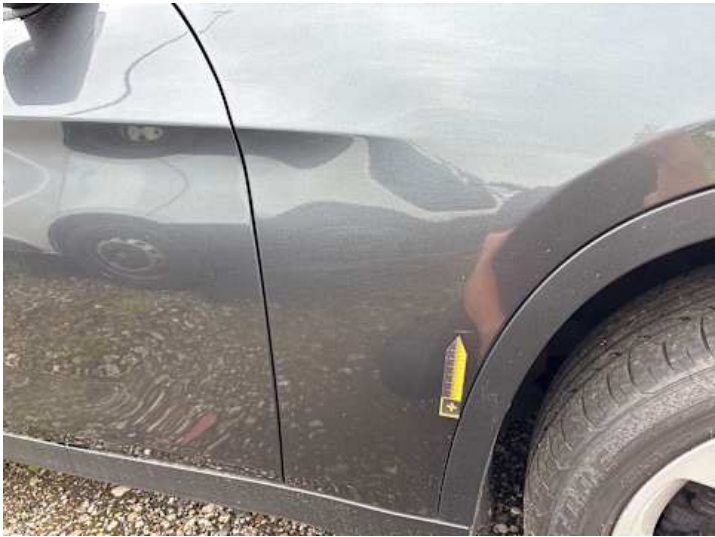
Kotflügel vorne rechts (Kratzer)

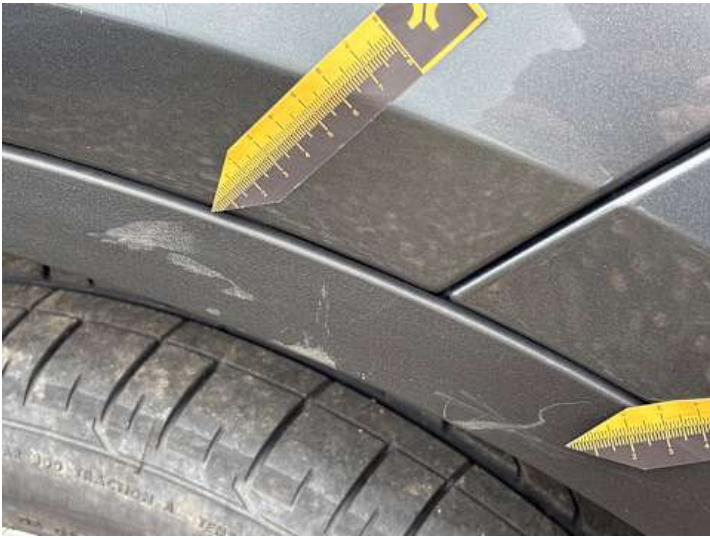
Kotflügel vorne rechts (Kratzer)

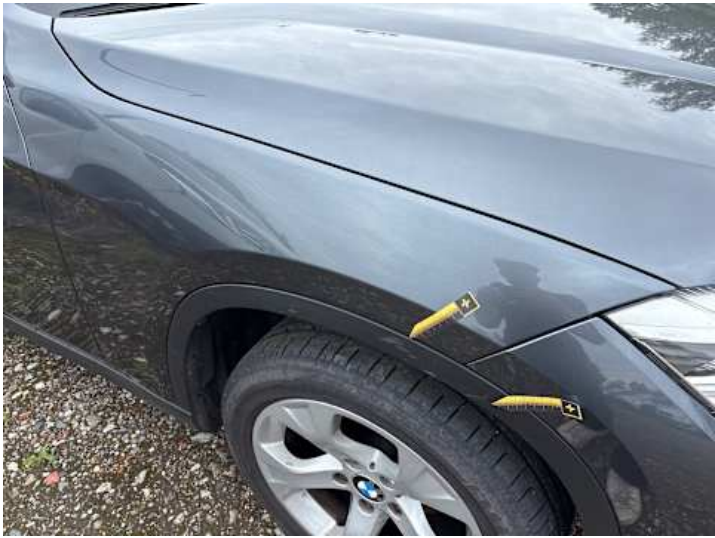
Kotflügel vorne rechts (Kratzer)

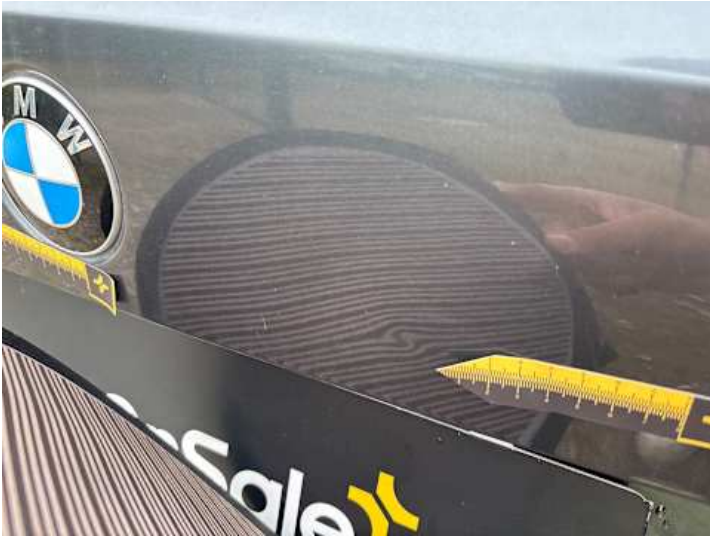
Heckklappe (Delle, Verformung)

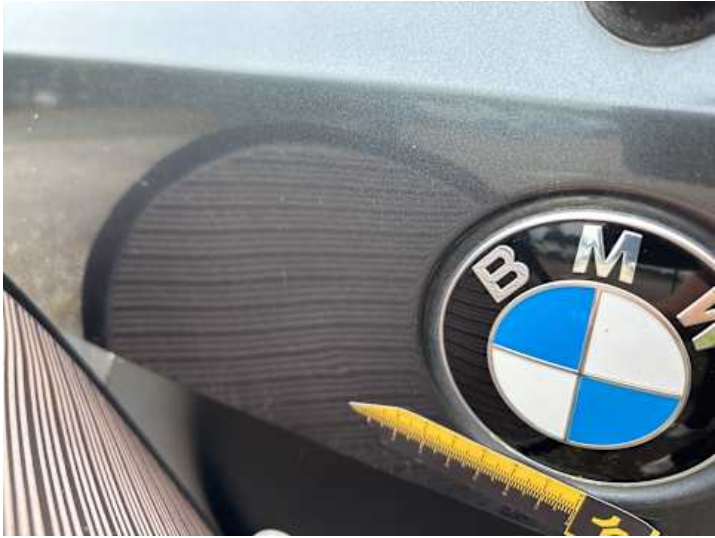
Heckklappe (Delle, Verformung)

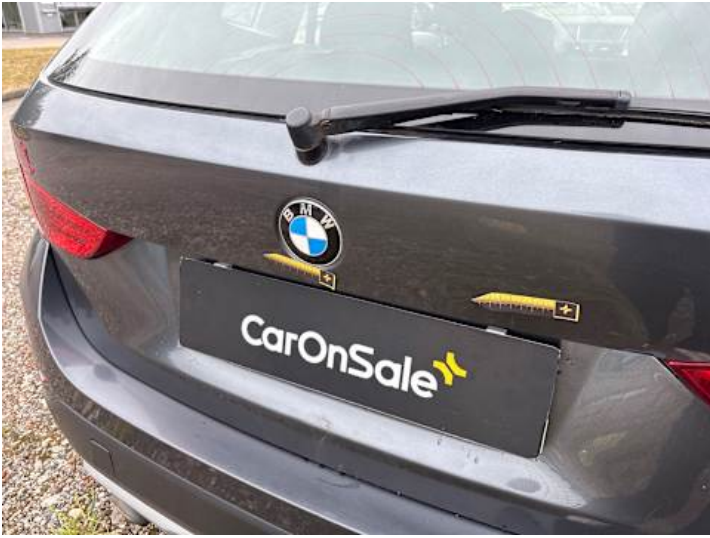
Heckklappe (Delle, Verformung)

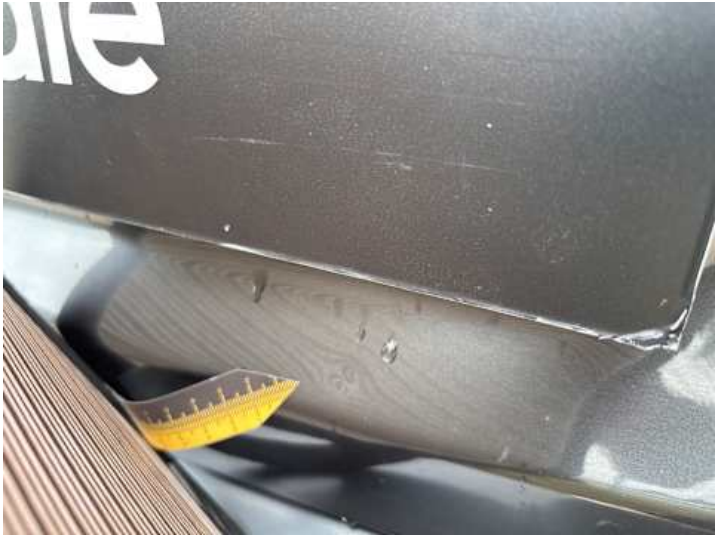
Heckklappe (Delle, Verformung)

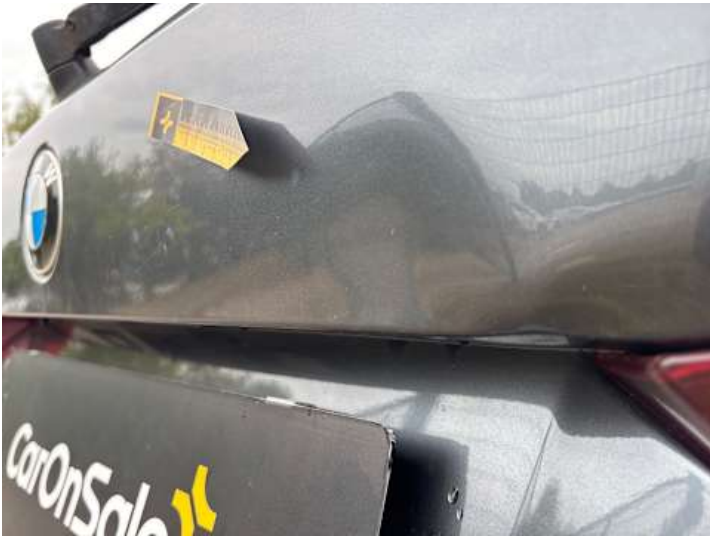
Heckklappe (Delle, Verformung)

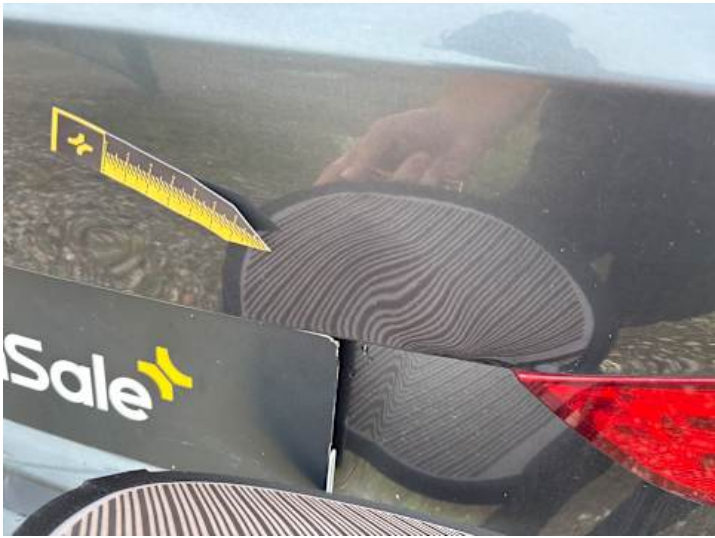
Heckklappe (Delle, Verformung)

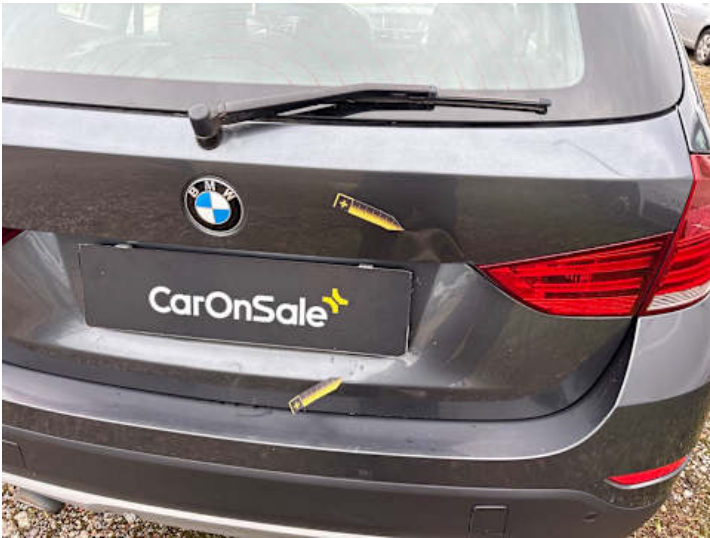
Heckklappe (Delle, Verformung)

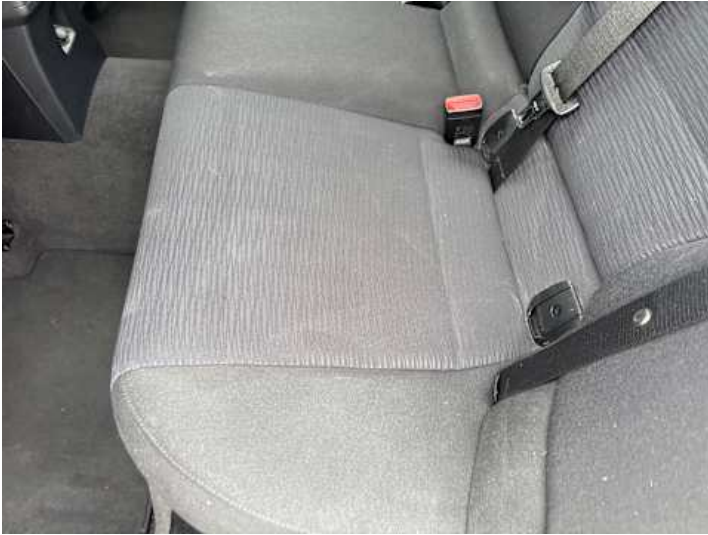
Innenraum (Verschmutzung)

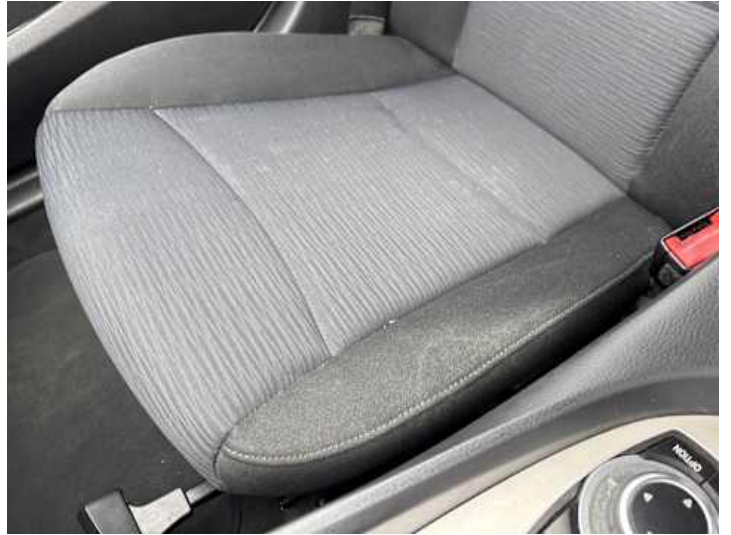
Innenraum (Verschmutzung)

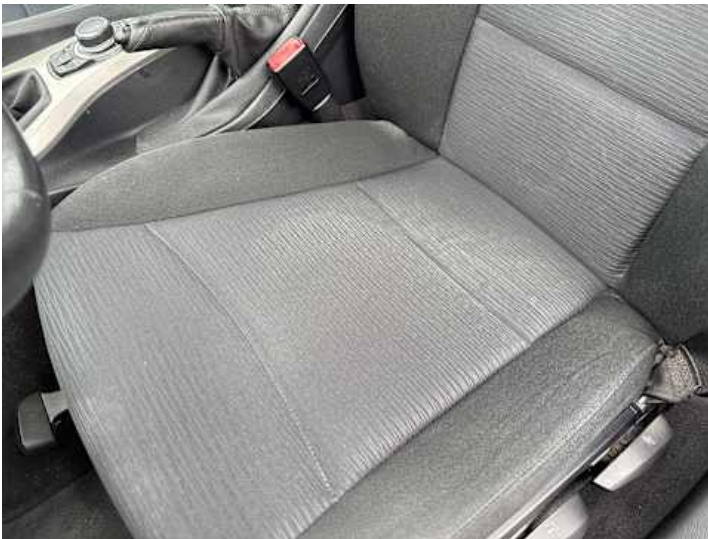
Innenraum (Verschmutzung)

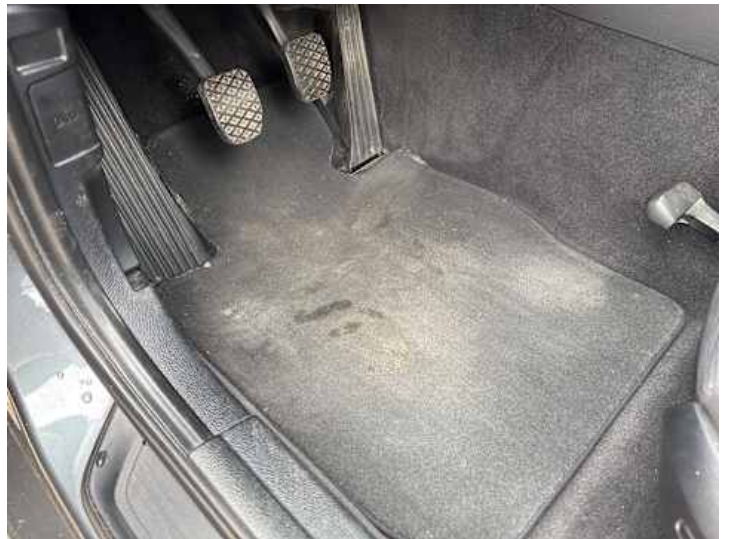
Innenraum (Verschmutzung)

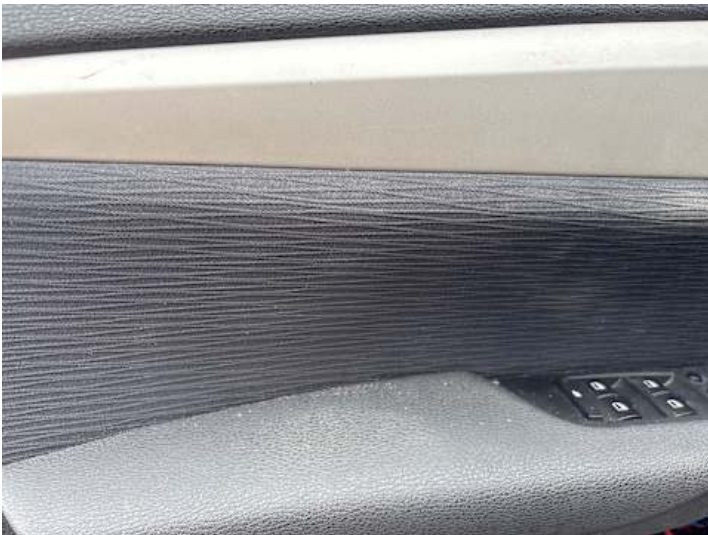
Innenraum (Verschmutzung)

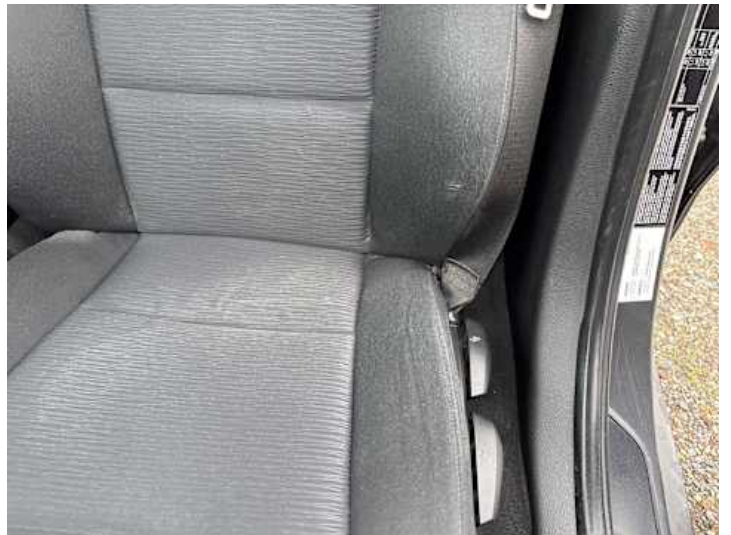
Innenraum (Verschleiß, Kratzer)

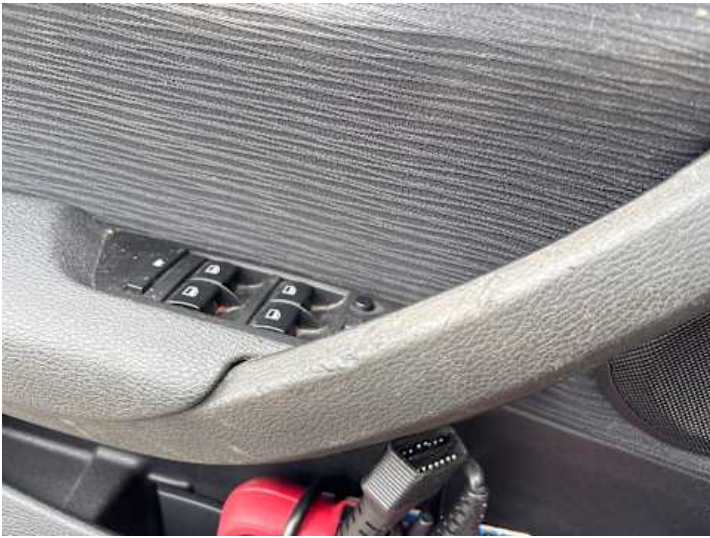
Innenraum (Verschleiß, Kratzer)

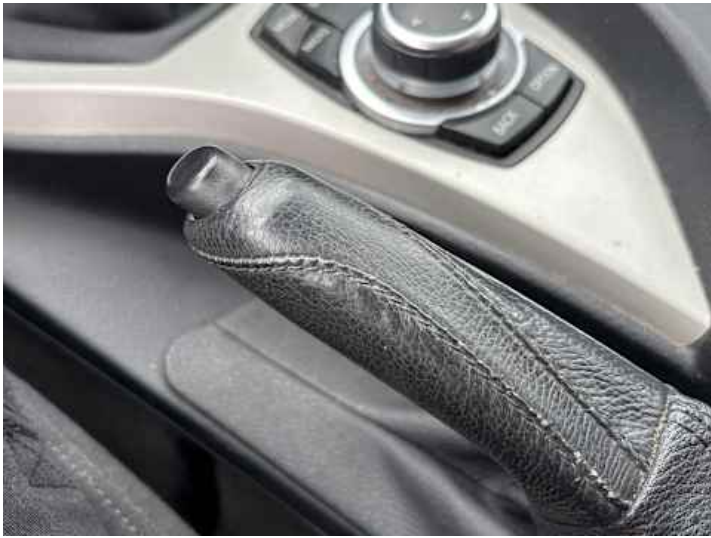
Innenraum (Verschleiß, Kratzer)

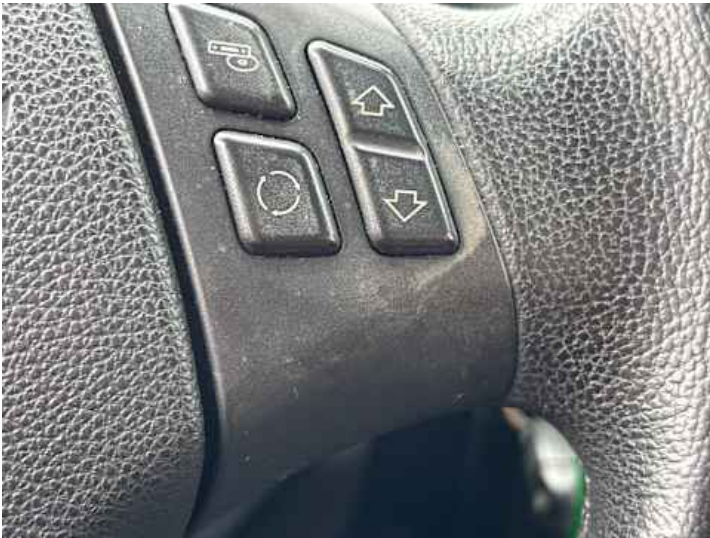
Innenraum (Verschleiß, Kratzer)

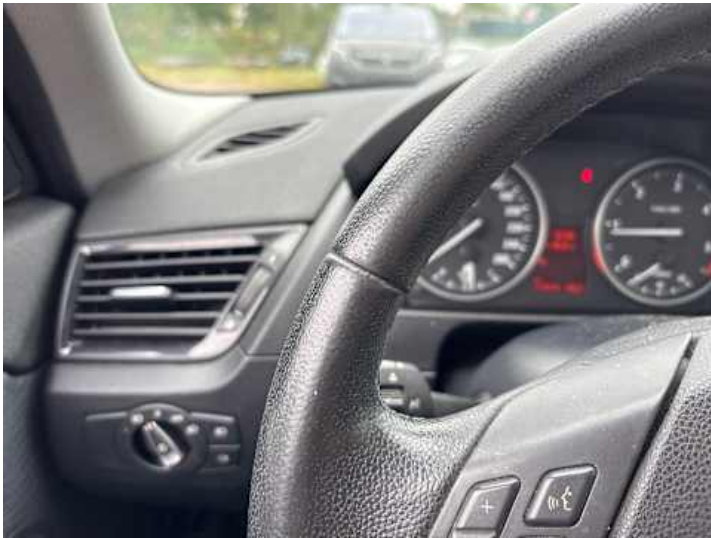
Innenraum (Verschleiß, Kratzer)
