## Mazda 2 1.3 Independence Sport

EZ 12/2008 | Kleinwagen | Benzin | Schaltgetriebe | 179.597km

Fahrzeug aufgenommen am: 04.08.2026

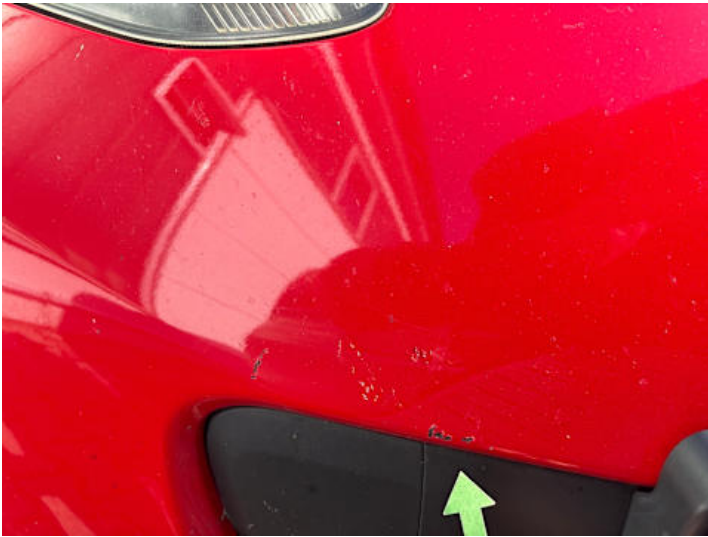
Stoßstange vorne (Kratzer)

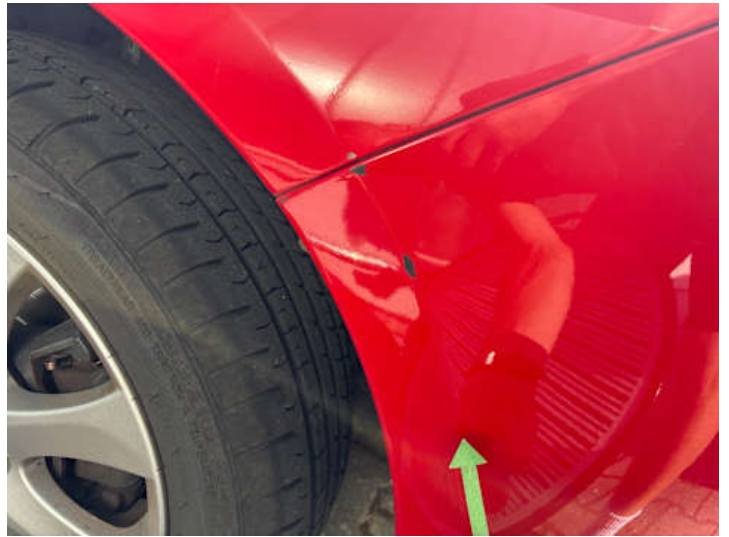
Stoßstange vorne (Kratzer)

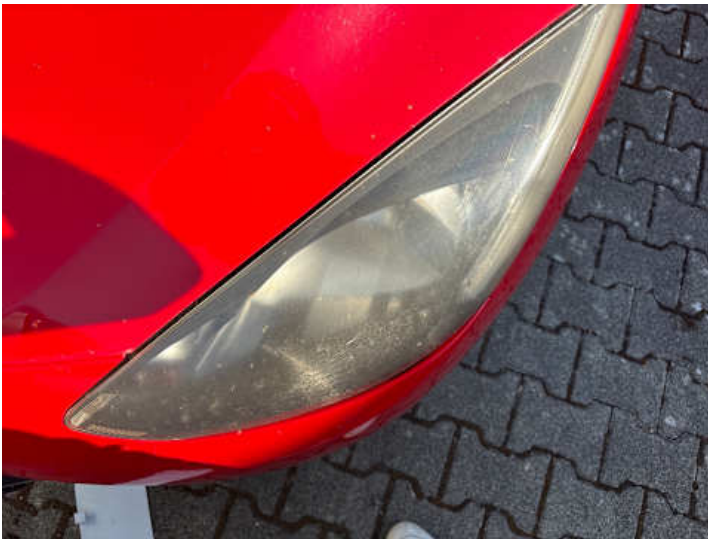
Scheinwerfer (links) (Blind)

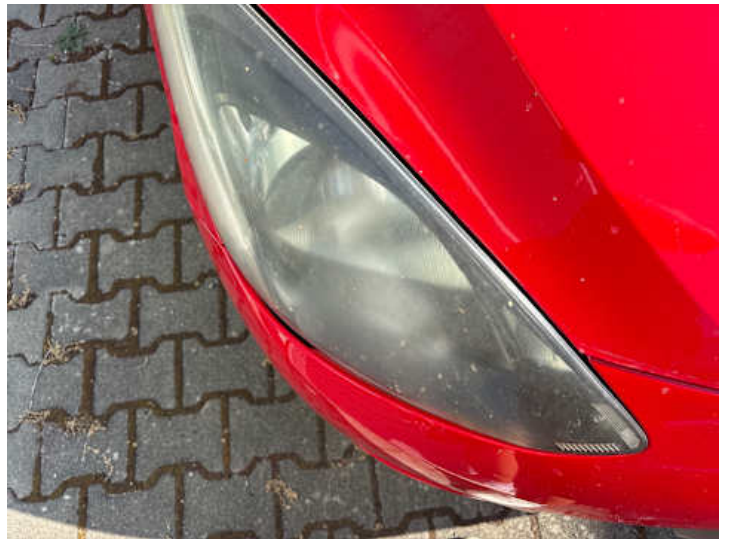
Scheinwerfer (rechts) (Blind)

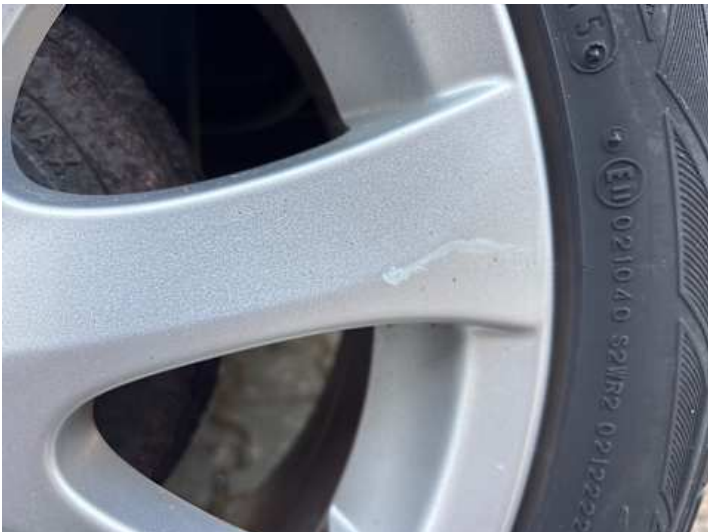
Rad (Kerben)

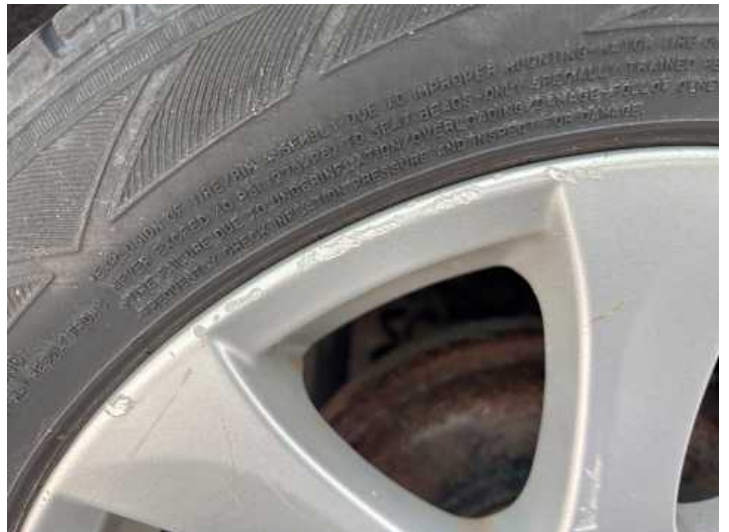
Rad (Kerben)

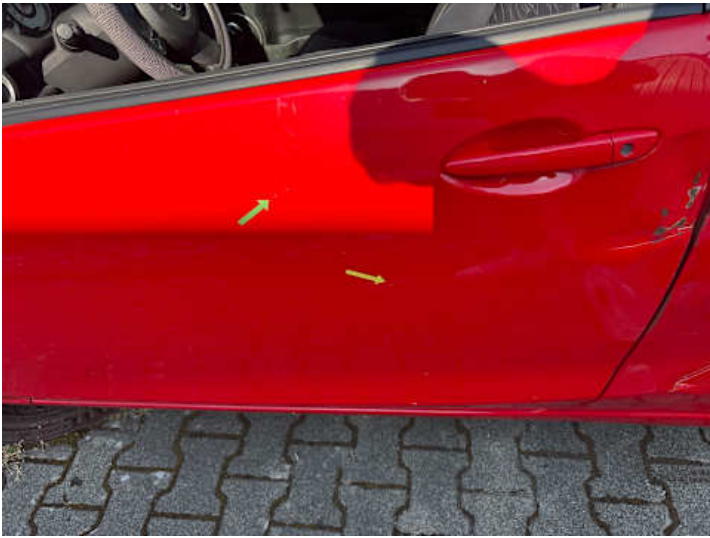
Fahrtür (Delle, Kratzer)

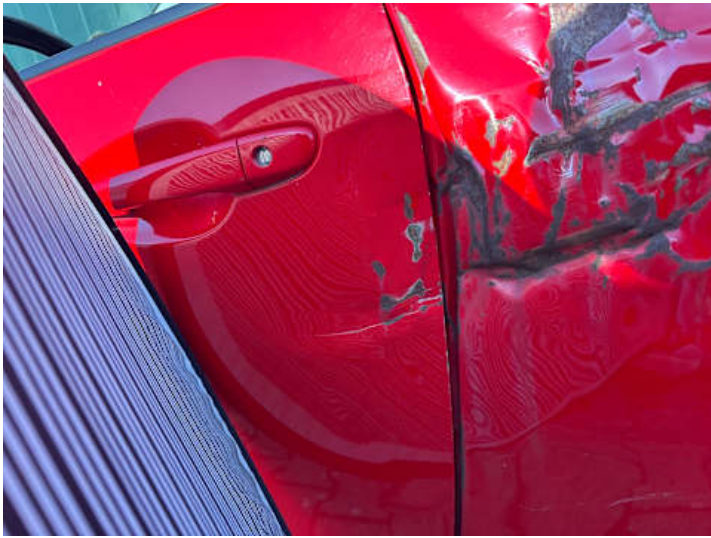
Fahrtür (Delle, Kratzer)

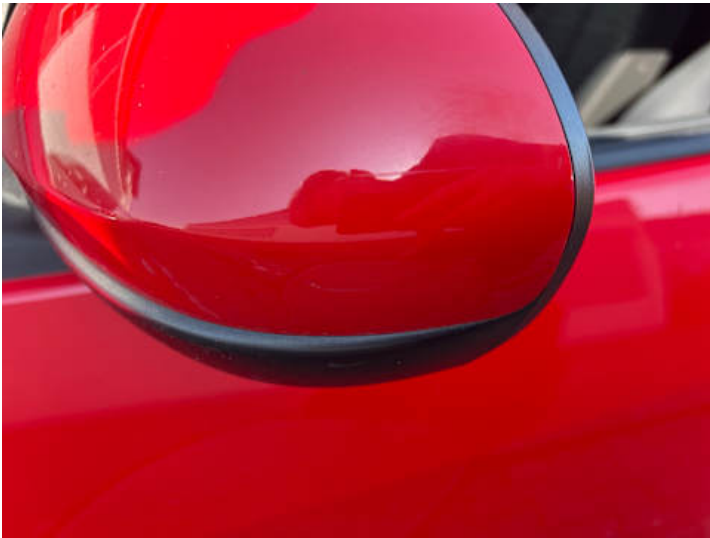
Fahrtür (Kratzer)

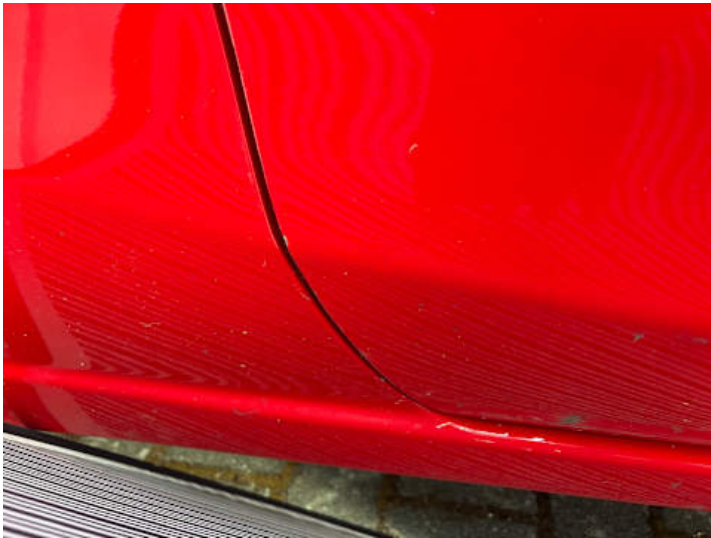
Beifahrtür (Delle, Kratzer)

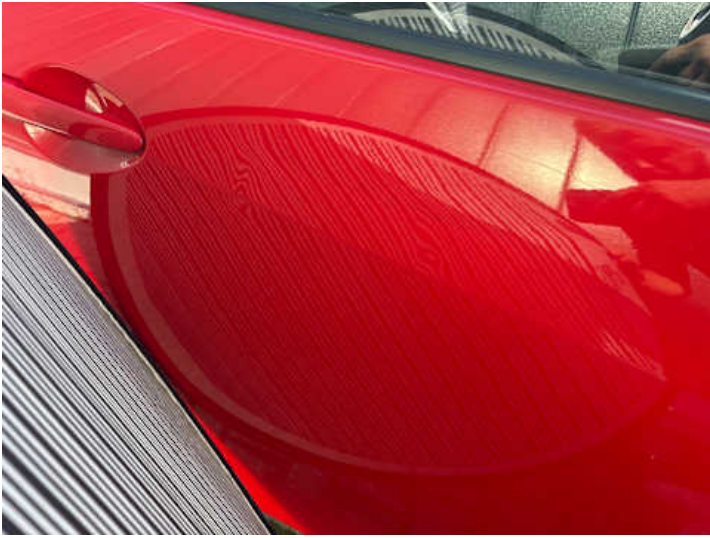
Beifahrtür (Delle, Kratzer)

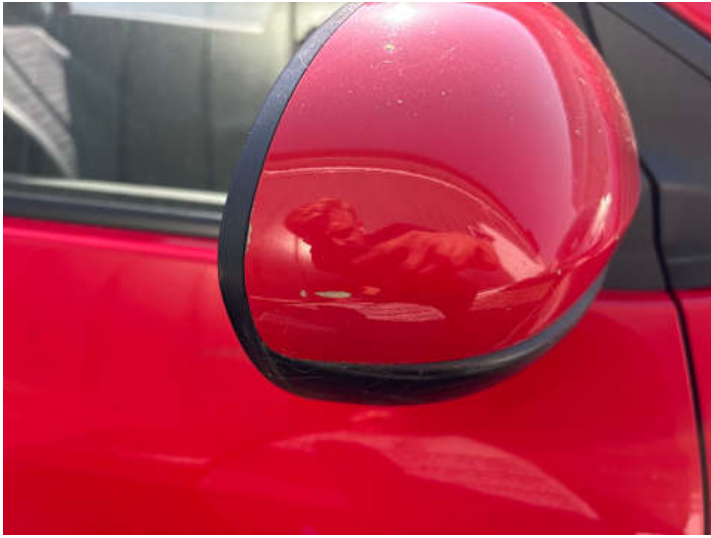
Beifahrtür (Kratzer)

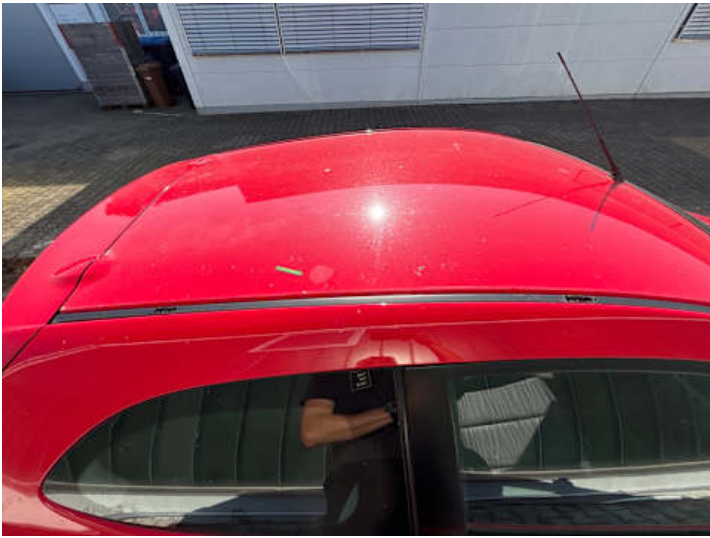
Dach (Delle, Lackschaden, Ausgeblichen/Matt)

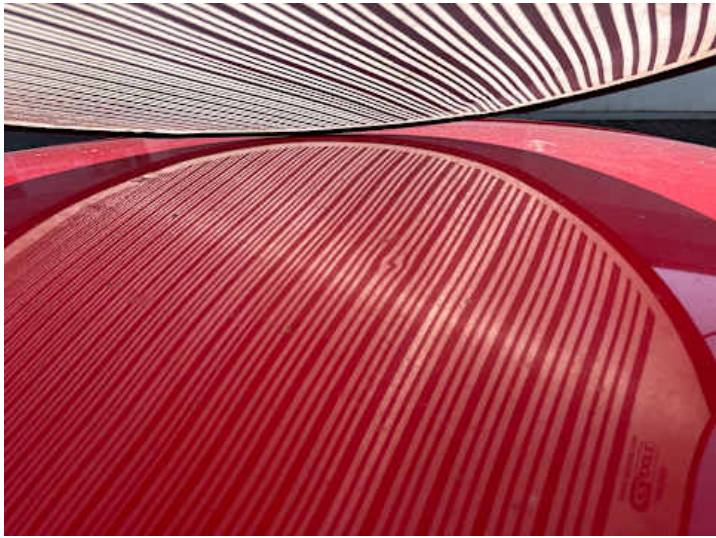
Dach (Delle, Lackschaden, Ausgeblichen/Matt)

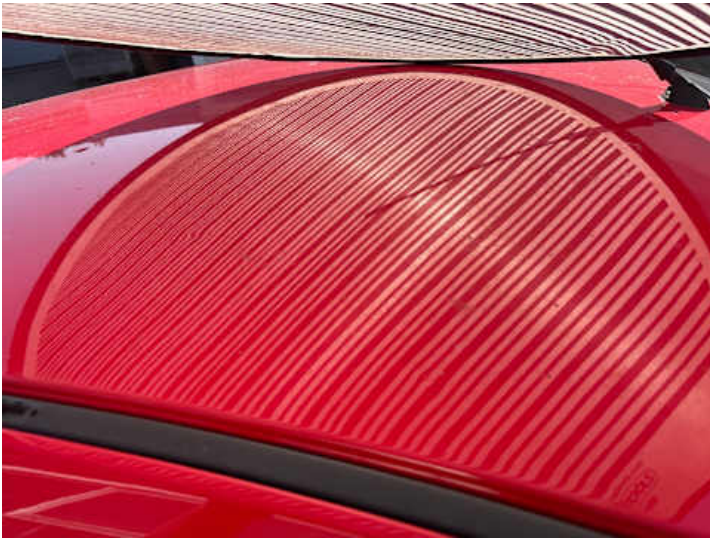
Dach (Delle, Lackschaden, Ausgeblichen/Matt)

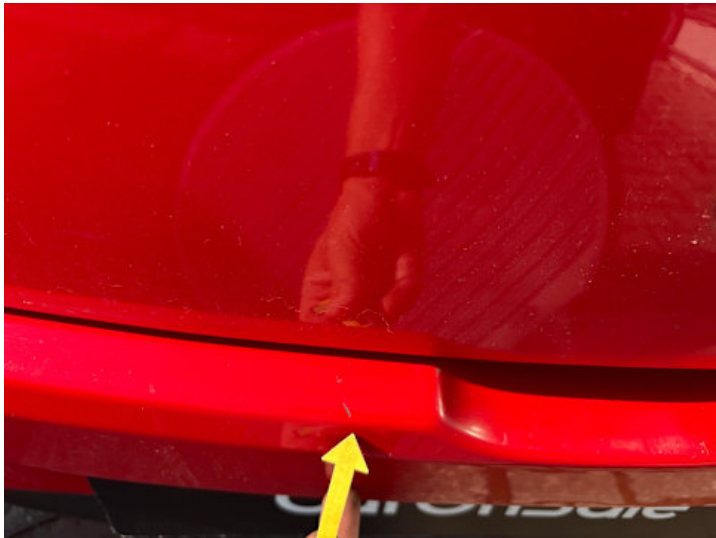
Stoßstange hinten (Kratzer)

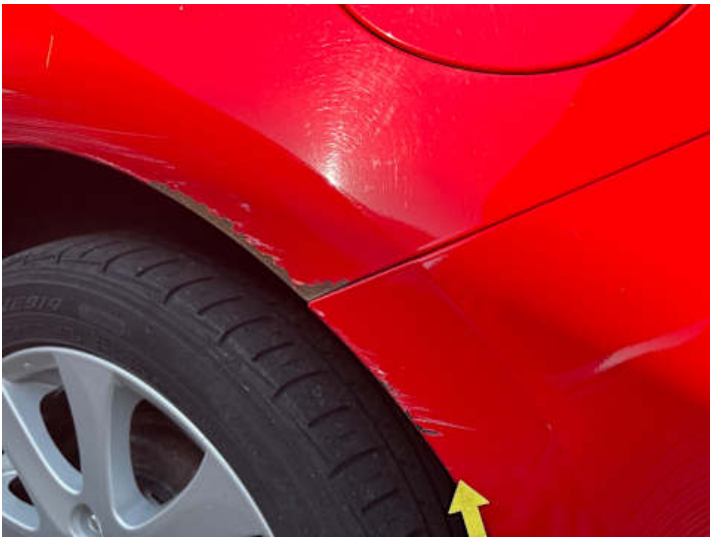
Stoßstange hinten (Kratzer)

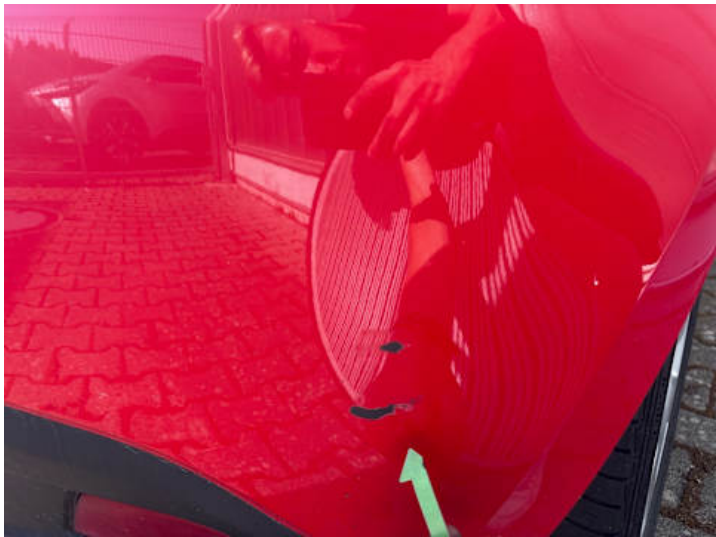
Stoßstange hinten (Kratzer)

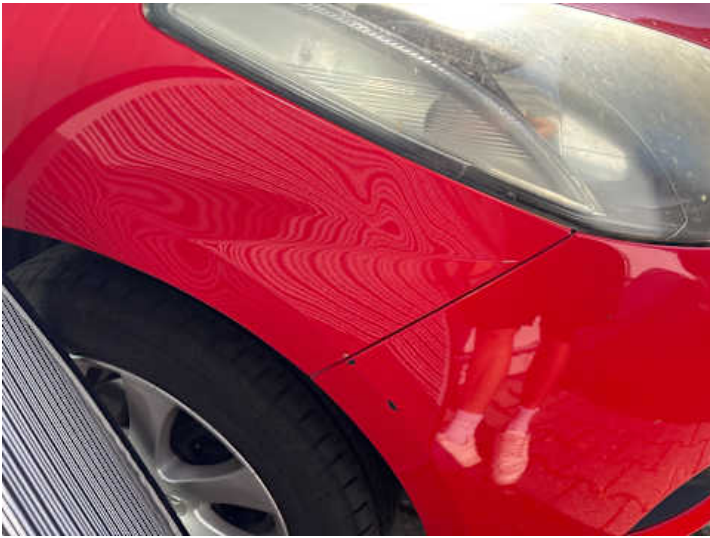
| Fahrzeugteil | Lackschichtdicke (in µm) | Fahrzeugteil | Lackschichtdicke (in µm) |
|---|---|---|---|
| Kotflügel vorne links | 120 | Kotflügel vorne rechts | 115 |

Kotflügel vorne rechts (Delle, Kratzer)

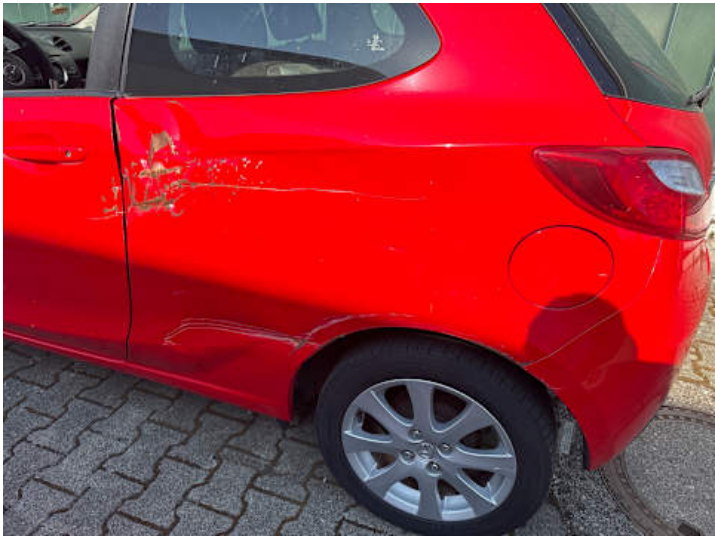
Seitenteil hinten links (Kratzer, Delle)

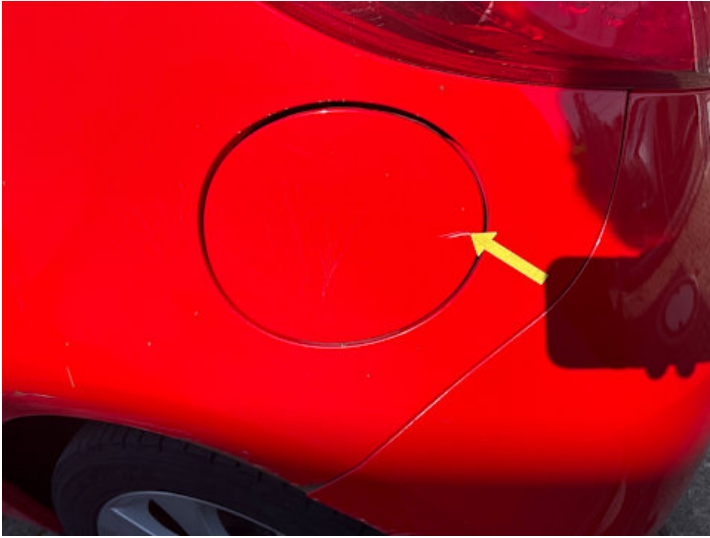
Seitenteil hinten links (Kratzer, Delle)

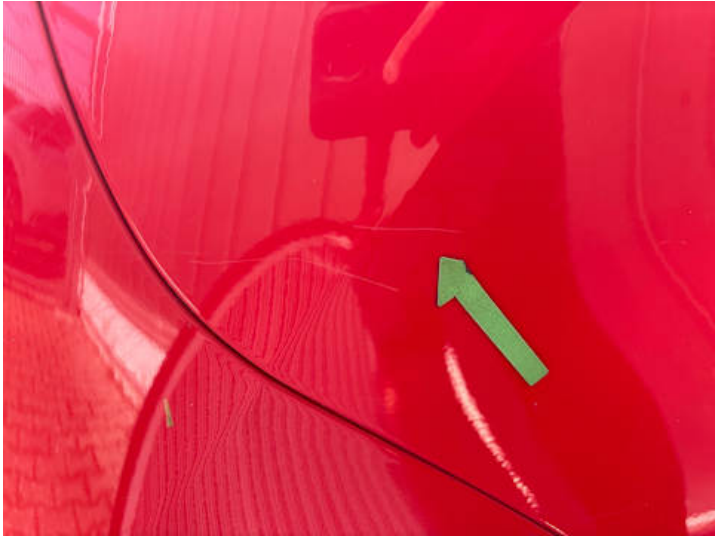
| Fahrzeugteil | Lackschichtdicke (in µm) | Fahrzeugteil | Lackschichtdicke (in µm) |
|---|---|---|---|
| Seitenteil hinten links | 130 | Seitenteil hinten rechts | 600 |

Seitenteil hinten rechts (Delle, Kratzer)

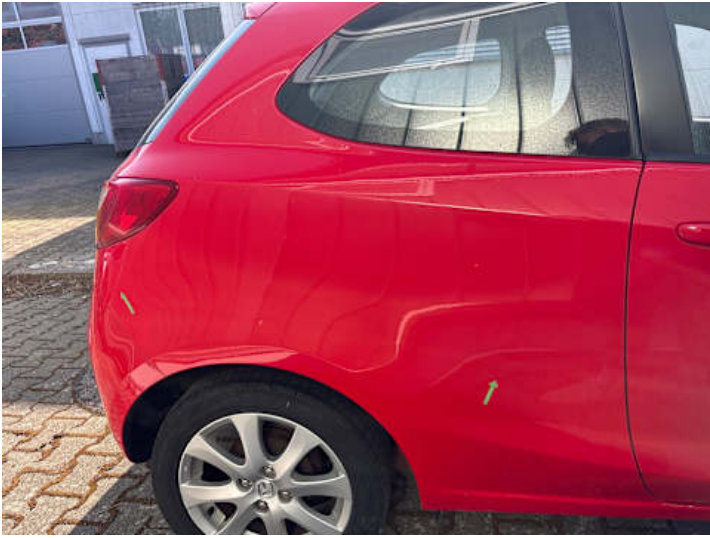
Seitenteil hinten rechts (Delle, Kratzer)

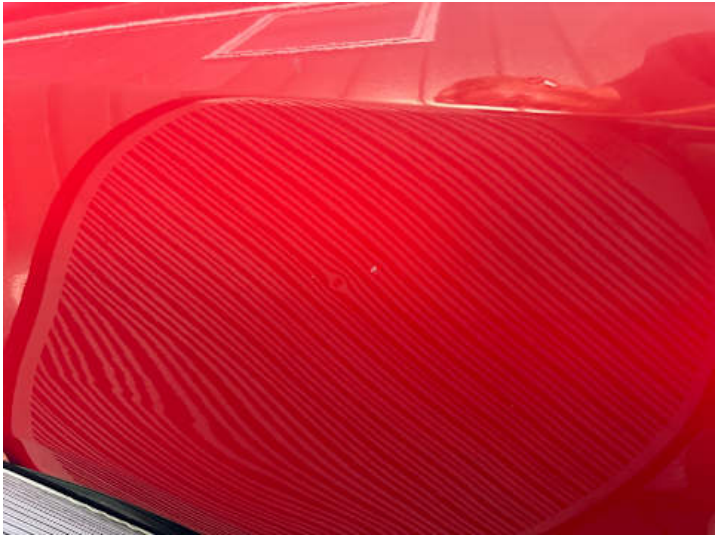
Seitenteil hinten rechts (Delle, Kratzer)

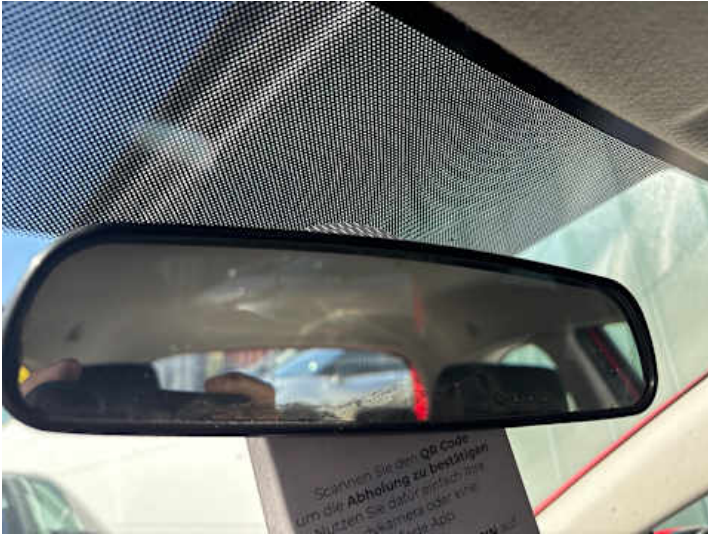
Innenraum (Verschleiß, Kratzer)

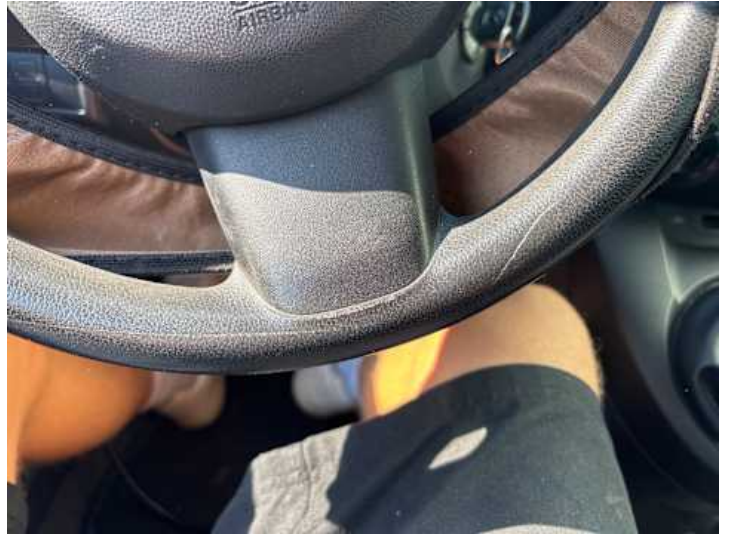
Innenraum (Verschleiß, Kratzer)

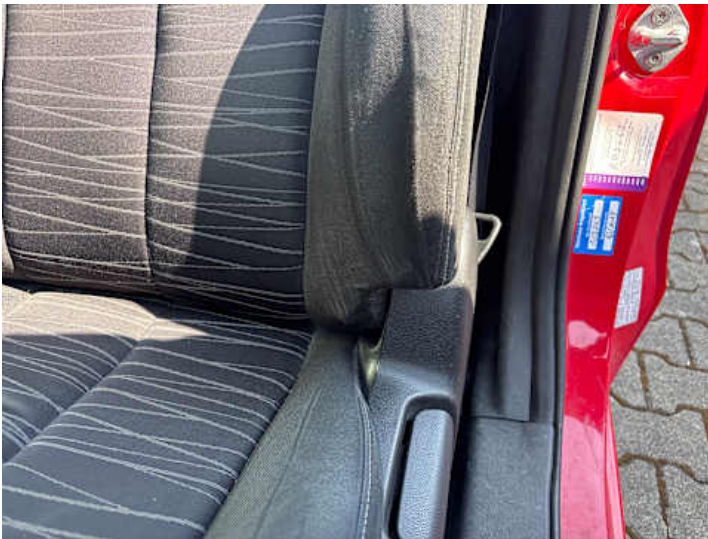
Innenraum (Verschleiß, Kratzer)
