## Mazda 3 Center-Line

EZ 06/2014 | Limousine | Benzin | Schaltgetriebe | 110.586km  
Besteuerung: Differenzbesteuert (§25a UStG)  
Fahrzeugstandort: 12\*\*\*  
Fahrzeug aufgenommen am: 29.07.2026

# Hinweise zum Zustandsbericht

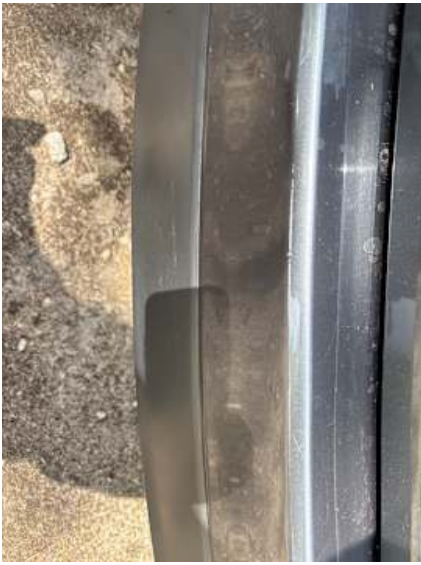
Stoßstange hinten (Delle, Kratzer, Lackschaden)

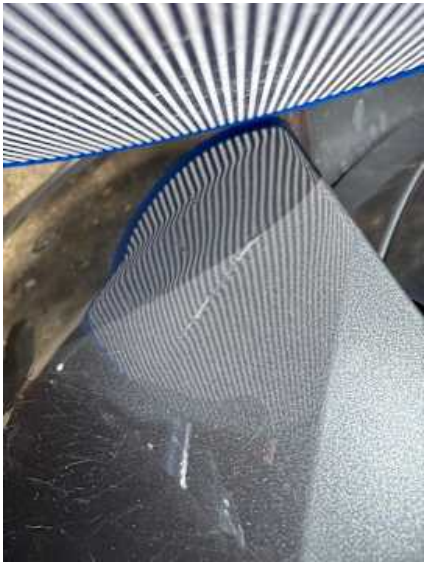
Stoßstange hinten (Delle, Kratzer, Lackschaden)

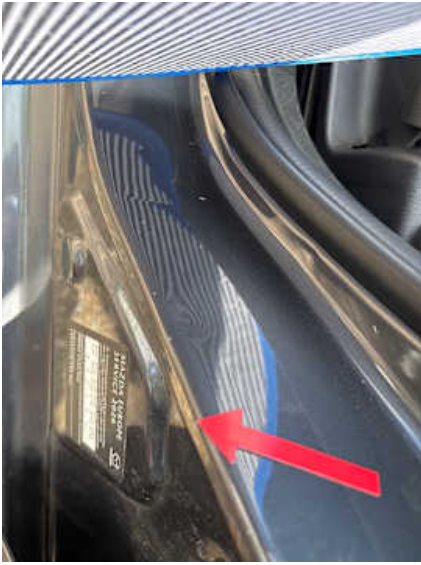
Schweller links (Delle)

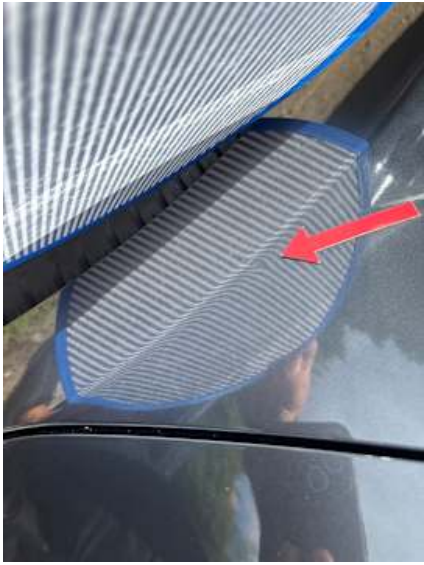
Seitenteil hinten rechts (Delle, Kratzer)
