## Seat Altea Stylance / Style

EZ 05/2012 | Van | Diesel | Schaltgetriebe | 192.976km

Fahrzeug aufgenommen am: 19.08.2026

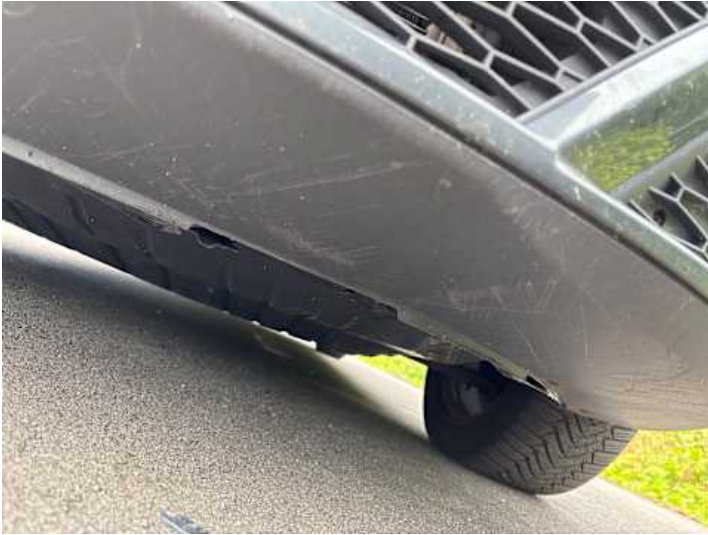
Stoßstange vorne (Kratzer)

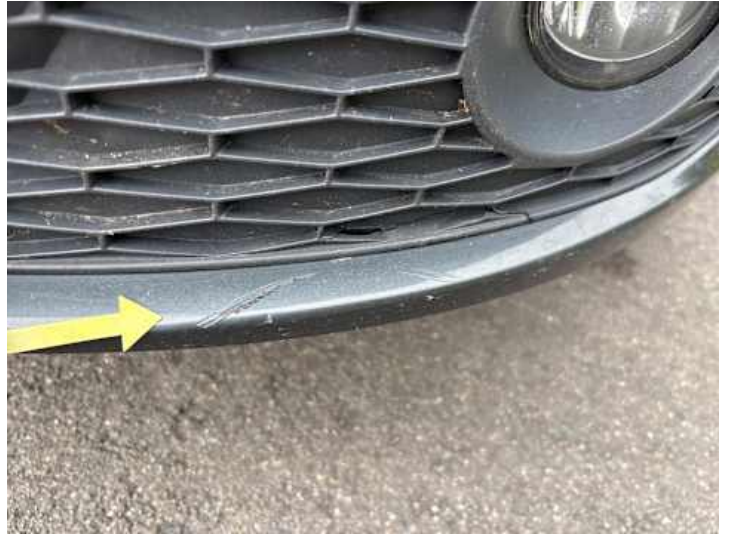
Stoßstange vorne (Kratzer, Lackschaden)

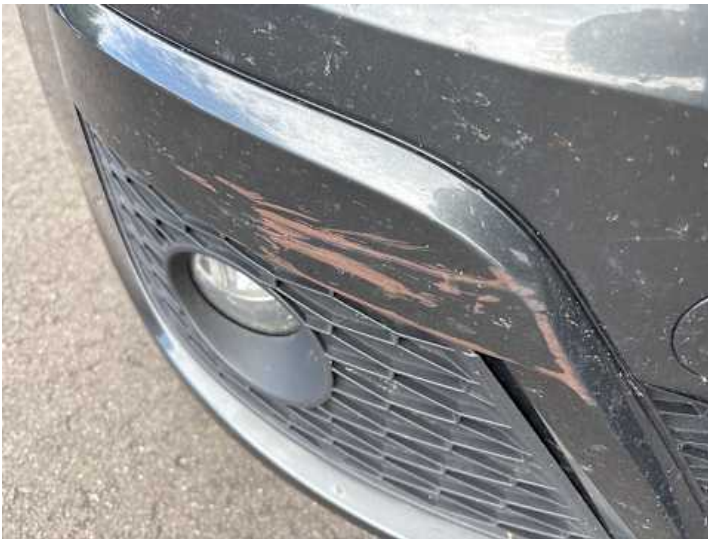
Stoßstange vorne (Kratzer, Lackschaden)

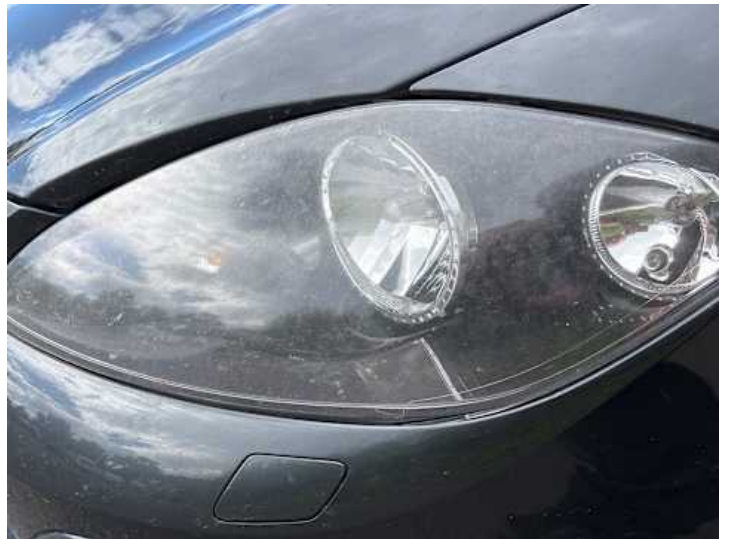
Scheinwerfer (links) (Blind)

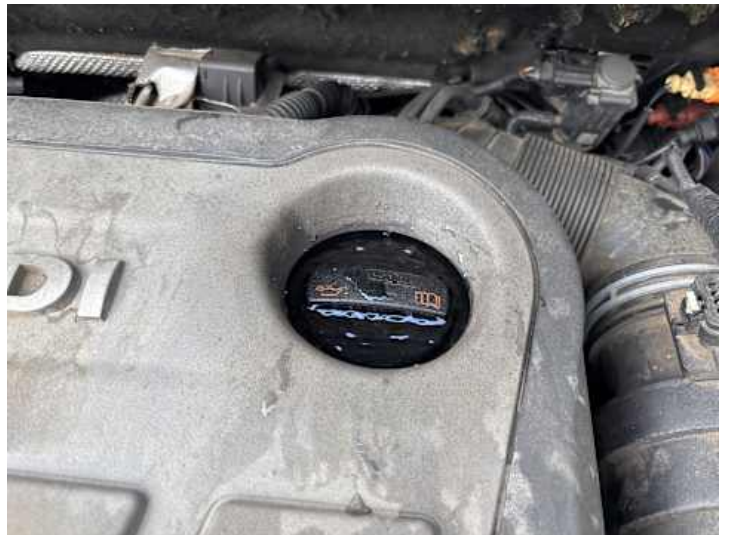
Motorhaube (Anderer Schaden): Flüssigkeit im Bereich Öleinfüllstutzen

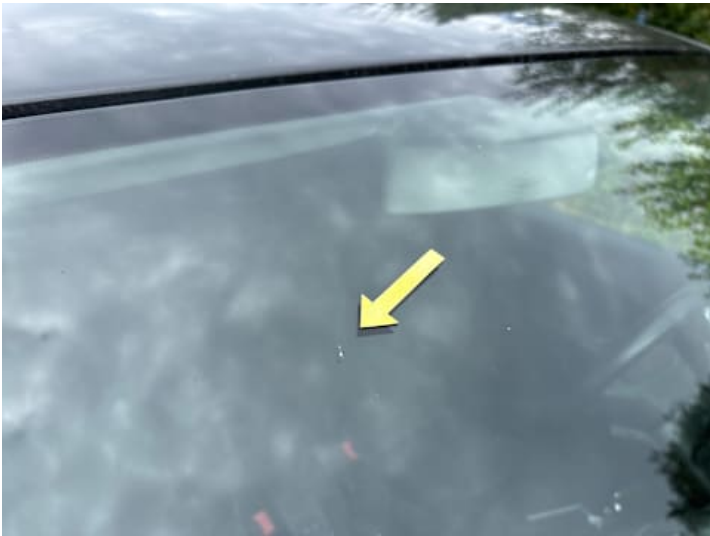
Windschutzscheibe (Riss/Bruch, Steinschlag)

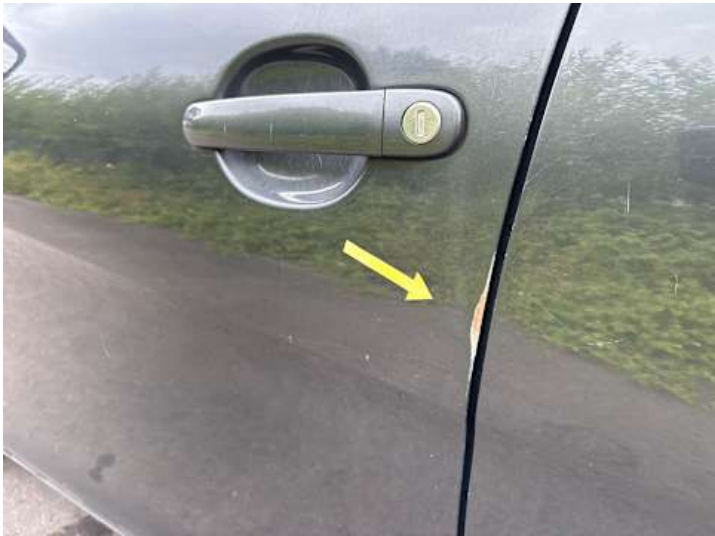
Fahrtür (Rost, Lackschaden)

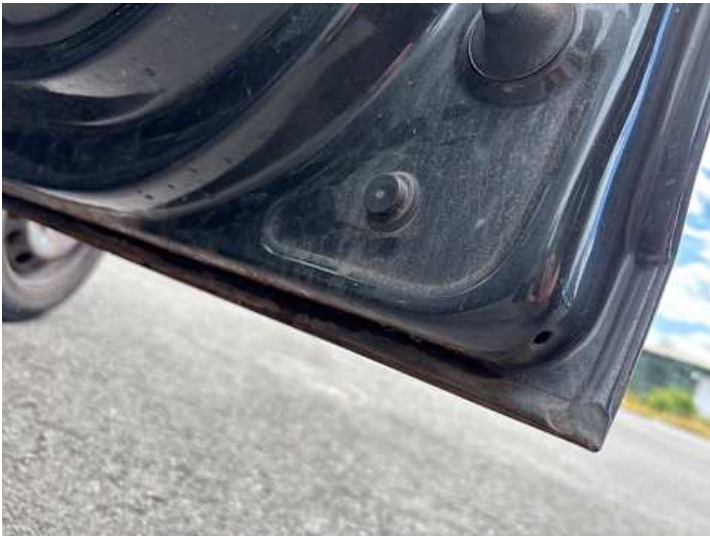
Beifahrtür (Rost)

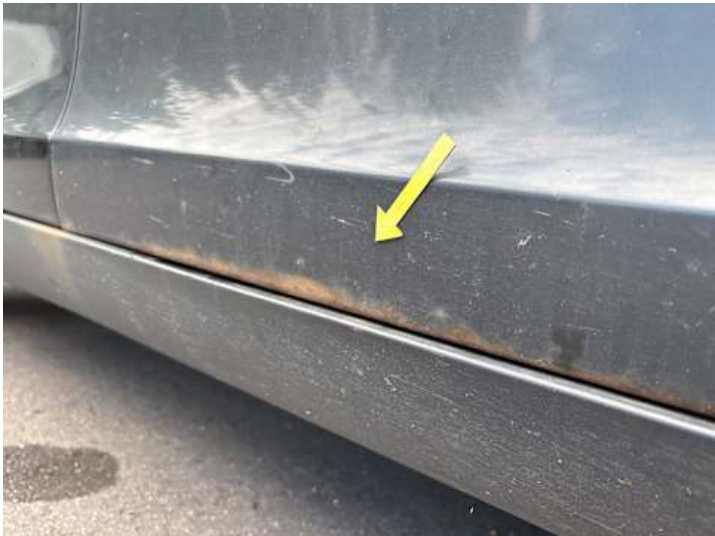
Beifahrtür (Rost)

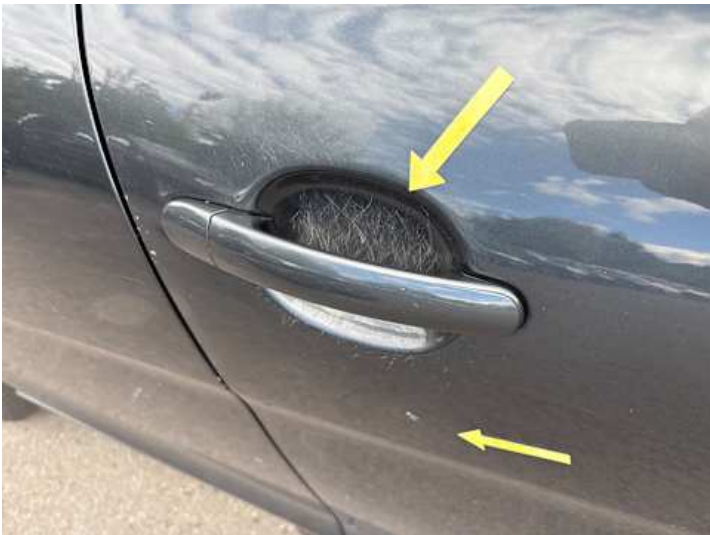
Beifahrtür (Kratzer, Lackschaden)

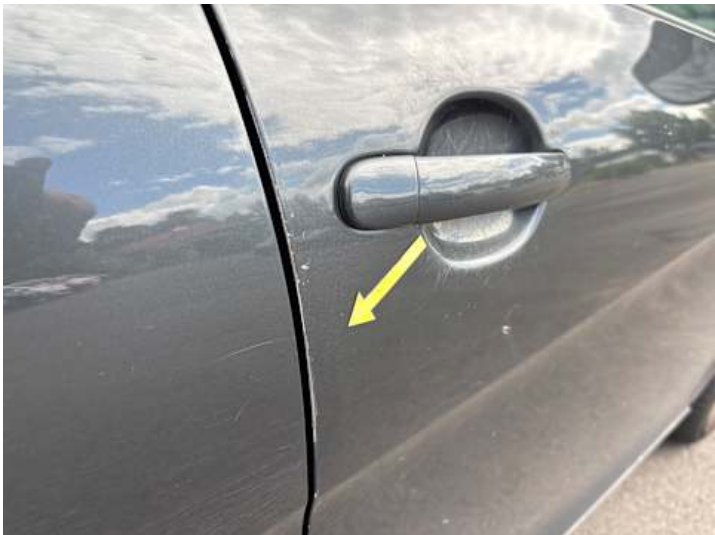
Beifahrtür (Lackschaden)

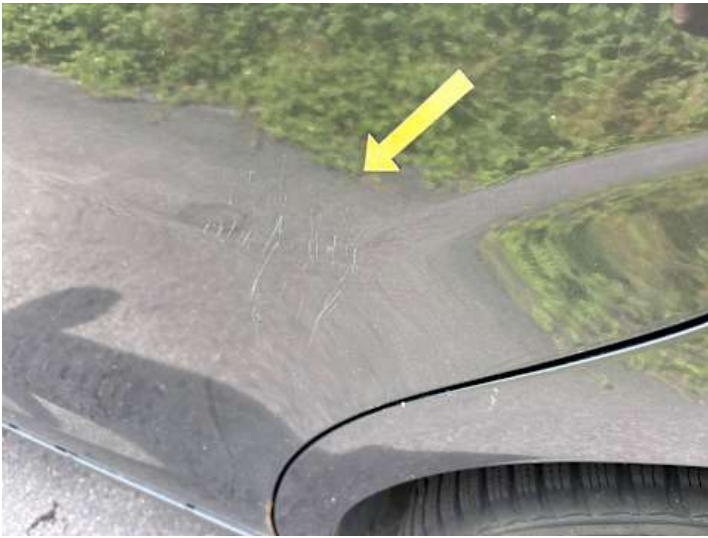
Türe hinten links (Kratzer)

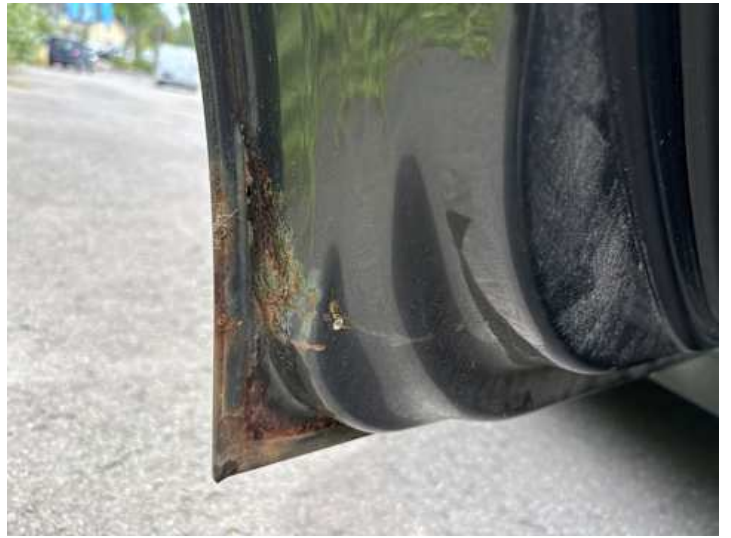
Türe hinten links (Rost)

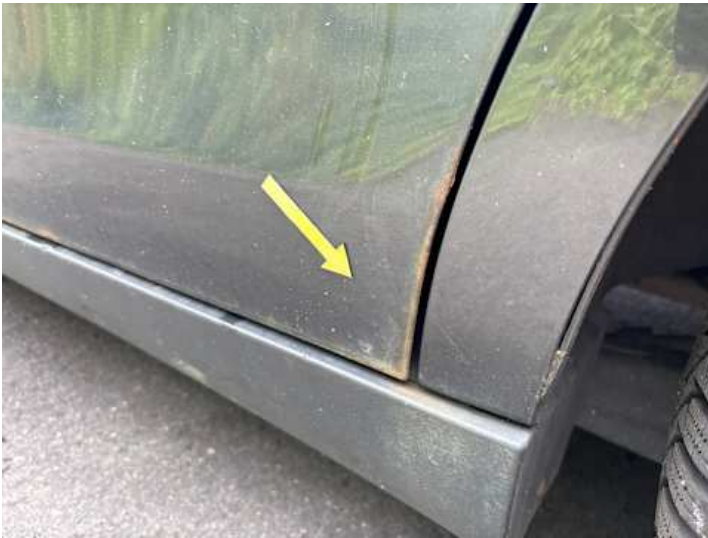
Türe hinten links (Rost)

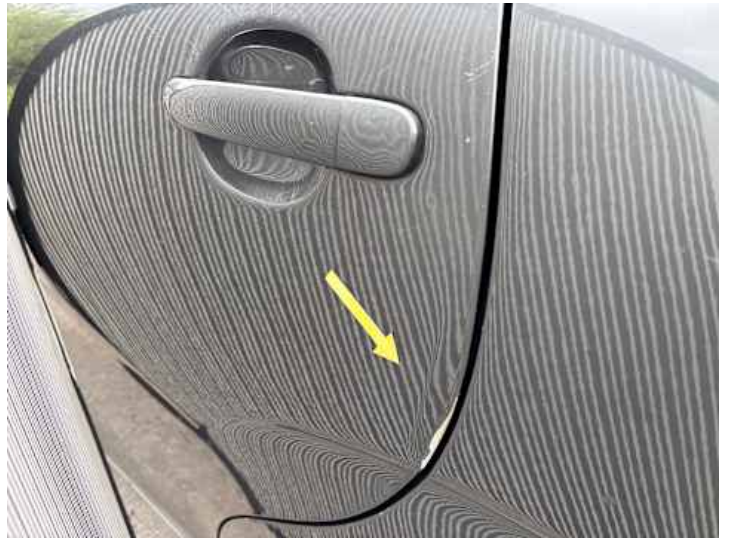
Türe hinten links (Lackschaden, Rost, Verformung)

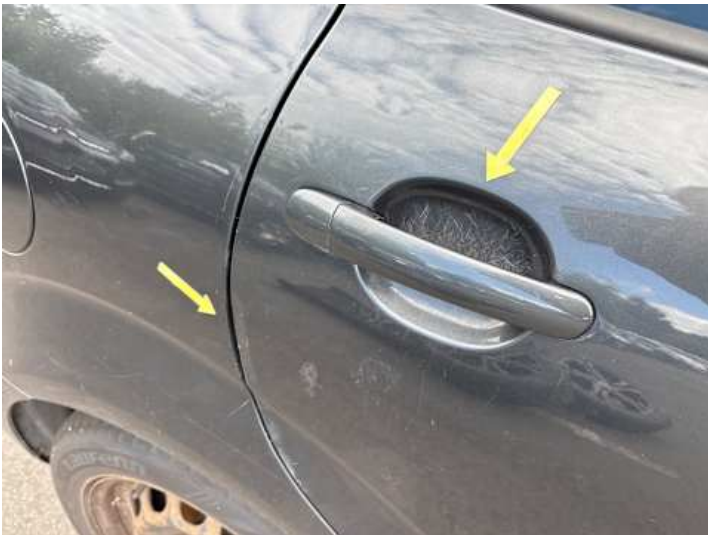
Türe hinten rechts (Lackschaden, Kratzer)

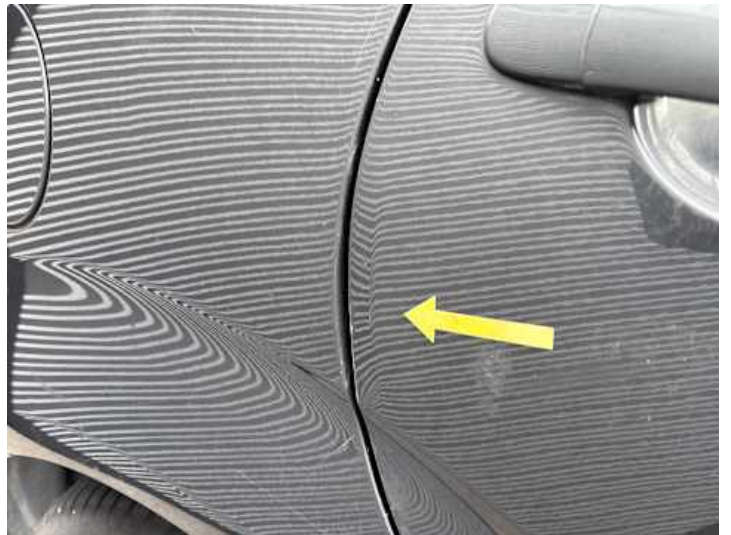
Türe hinten rechts (Verformung)

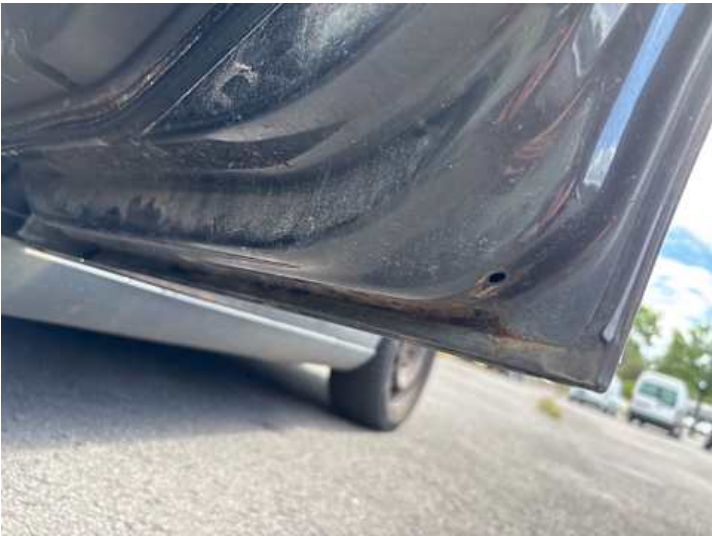
Türe hinten rechts (Rost)

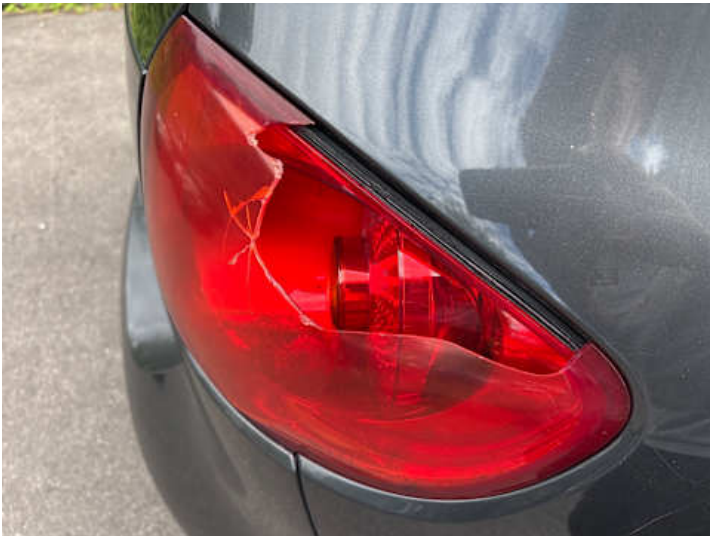
Rücklicht (rechts) (Riss/Bruch)

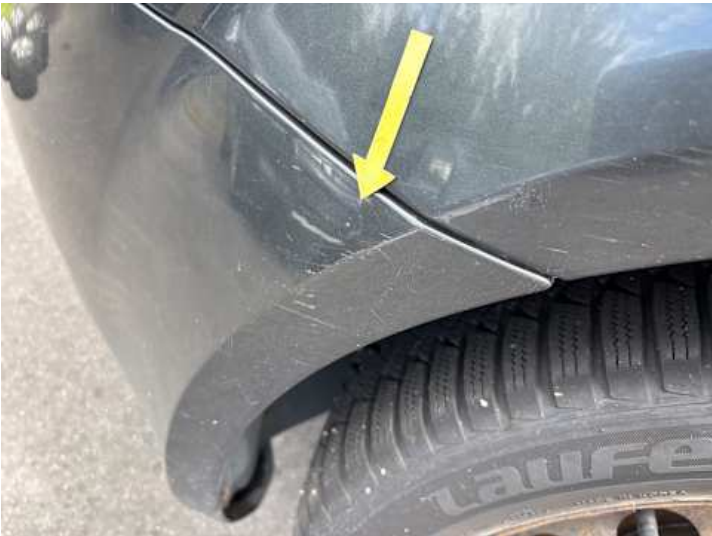
Stoßstange hinten (Kratzer, Lackschaden)

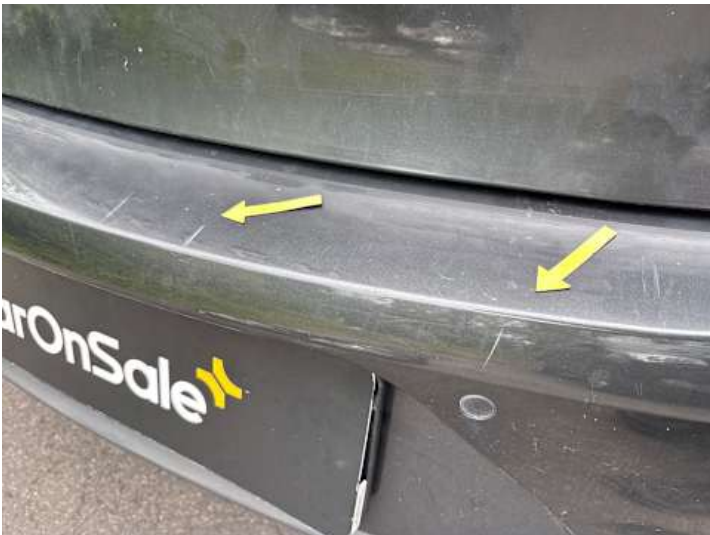
Stoßstange hinten (Kratzer)

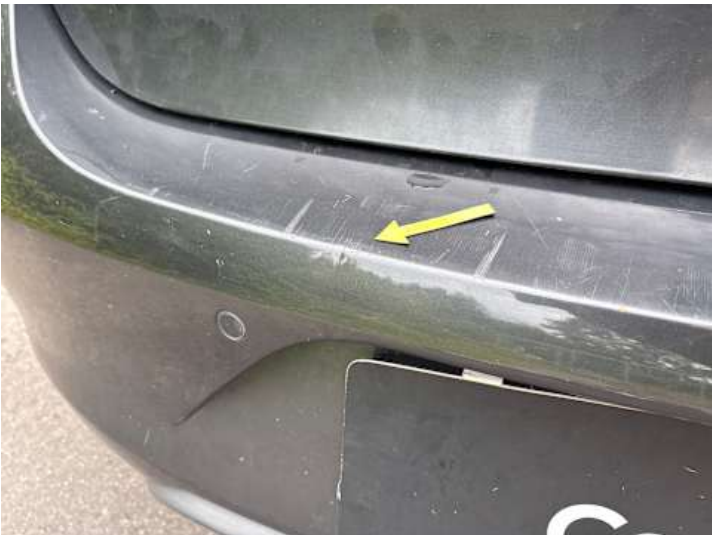
Stoßstange hinten (Delle, Lackschaden)

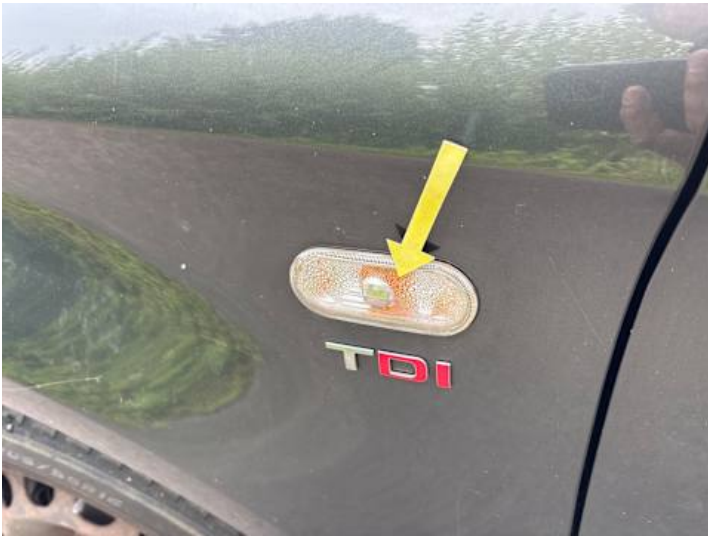
Kotflügel vorne links (Anderer Schaden): Undicht

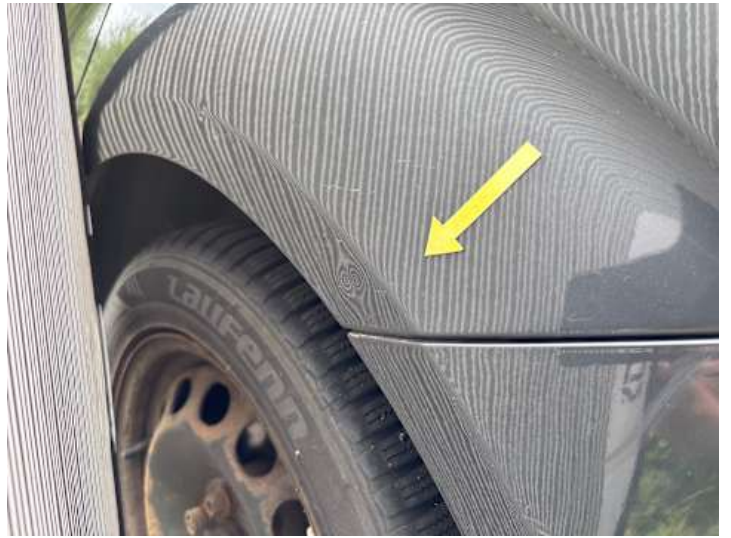
Seitenteil hinten links (Delle, Lackschaden)

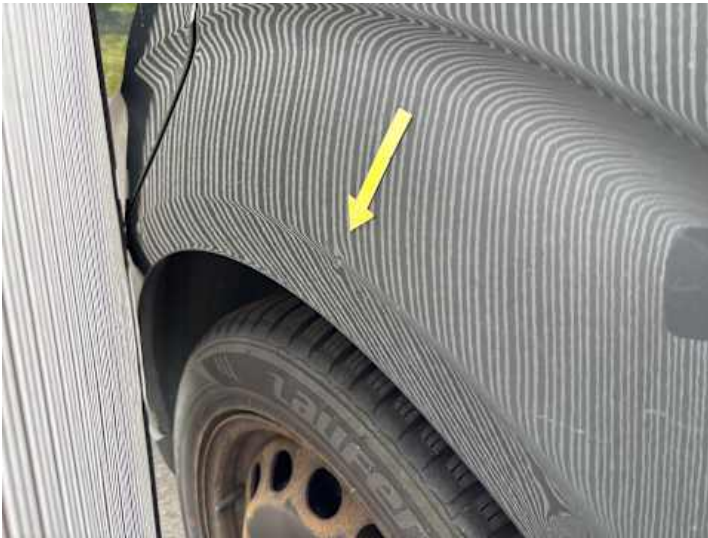
Seitenteil hinten links (Delle, Lackschaden)

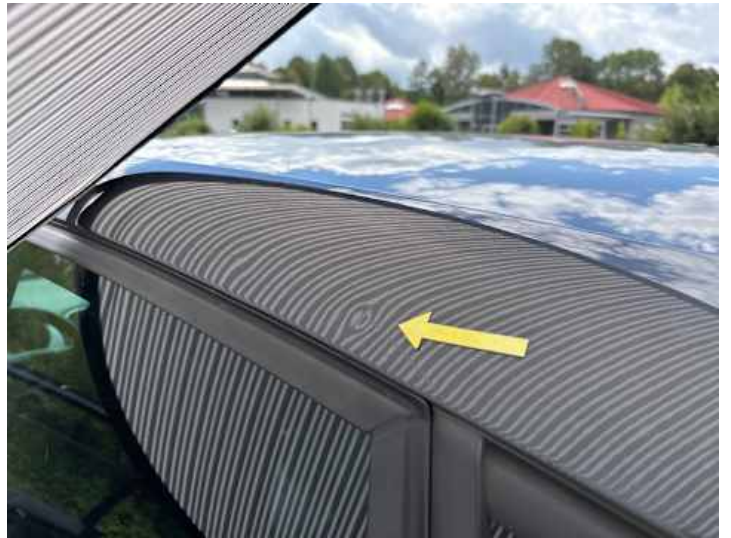
Seitenteil hinten links (Delle)

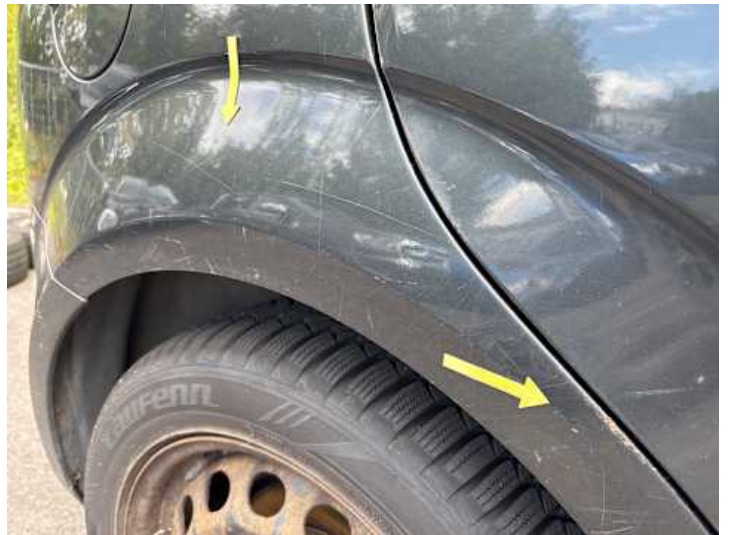
Seitenteil hinten rechts (Rost, Kratzer)

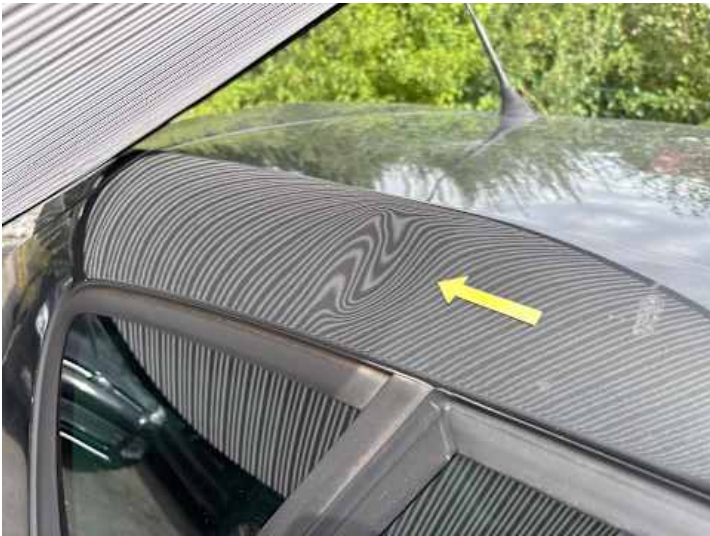
Seitenteil hinten rechts (Delle, Verformung)

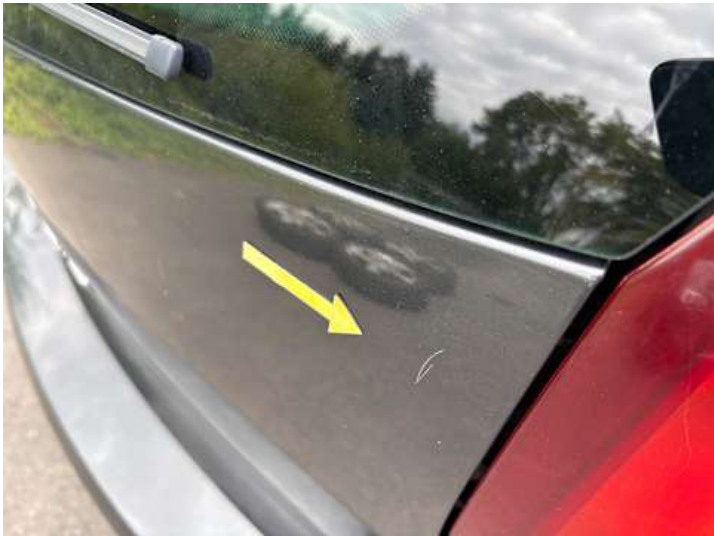
Heckklappe (Kratzer)

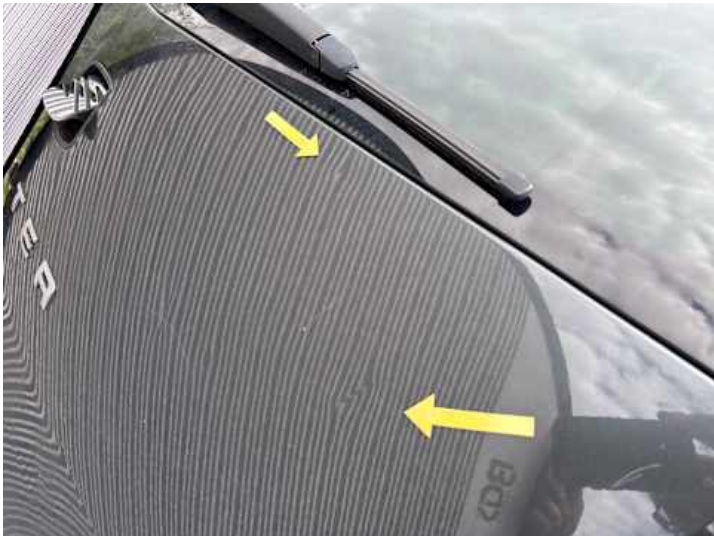
Heckklappe (Delle)

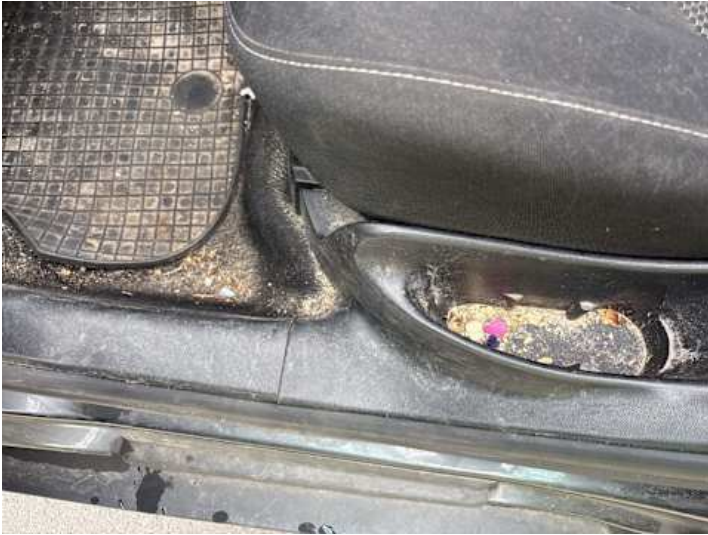
Innenraum (Verschmutzung)

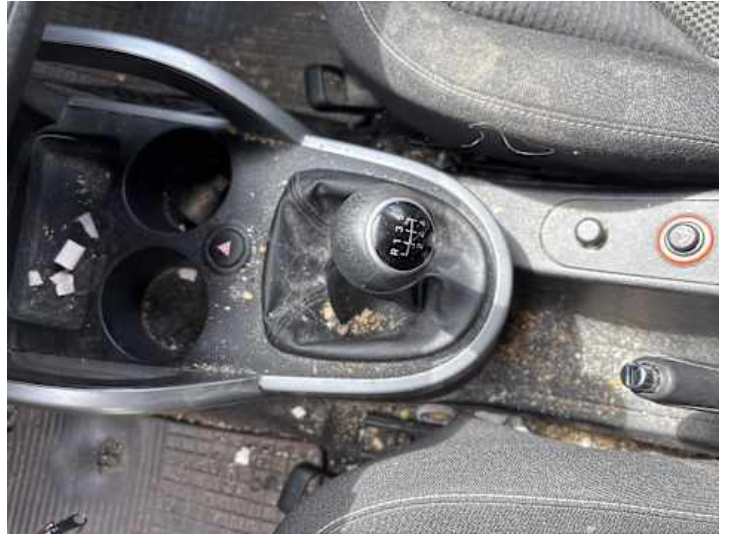
Innenraum (Verschmutzung)

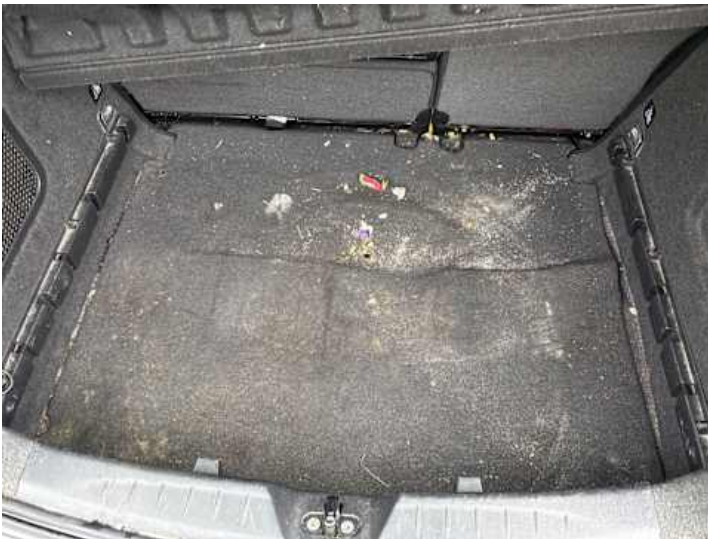
Innenraum (Verschleiß, Verschmutzung)

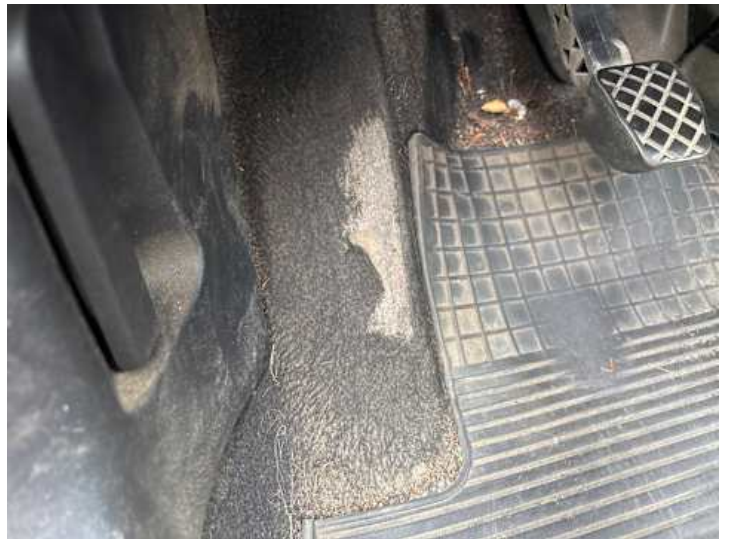
Innenraum (Verschleiß)

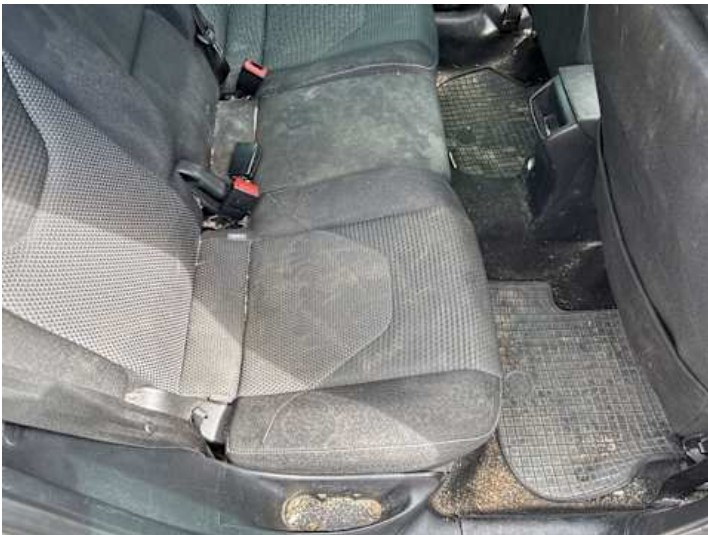
Innenraum (Verschmutzung)

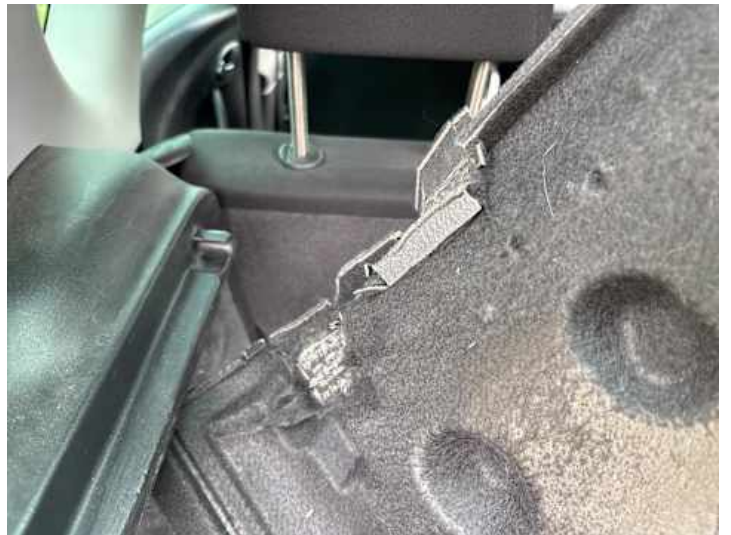
Innenraum (Riss/Bruch)

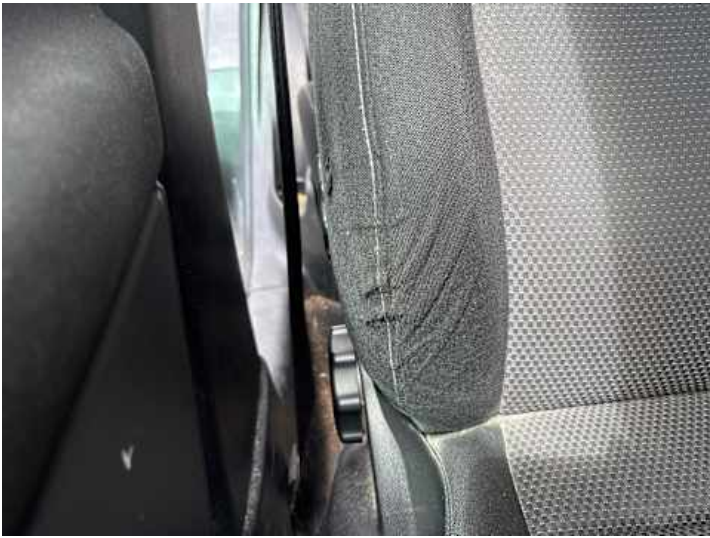
Innenraum (Verschleiß)

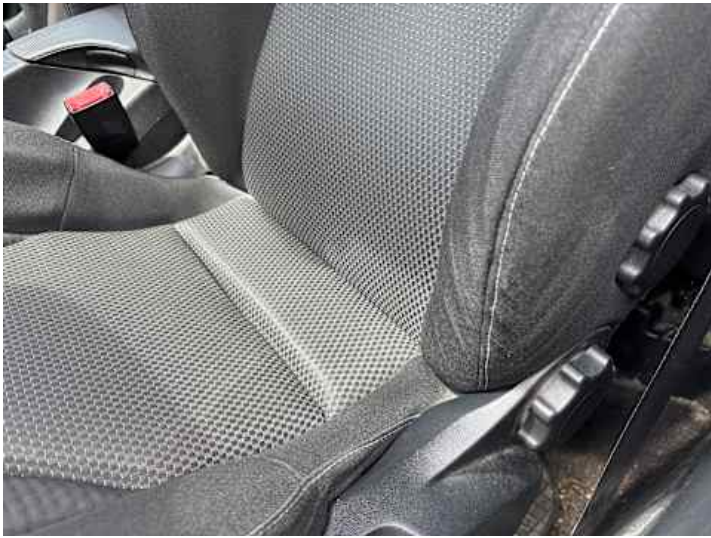
Innenraum (Verschleiß)

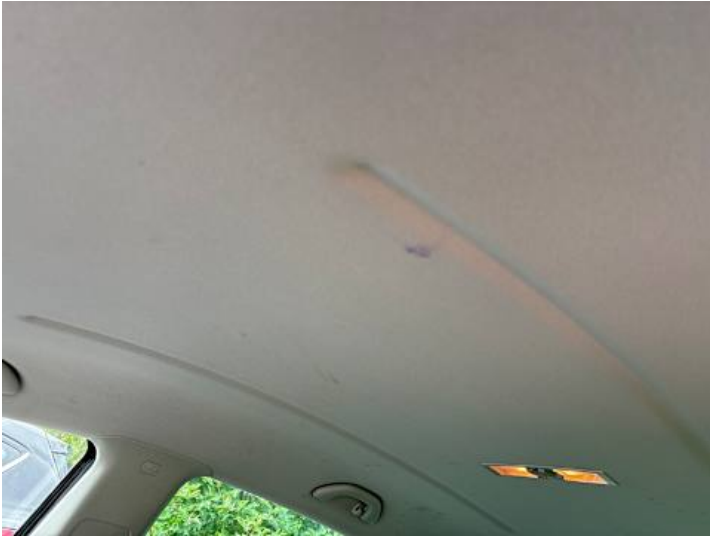
Innenraum (Verschmutzung)

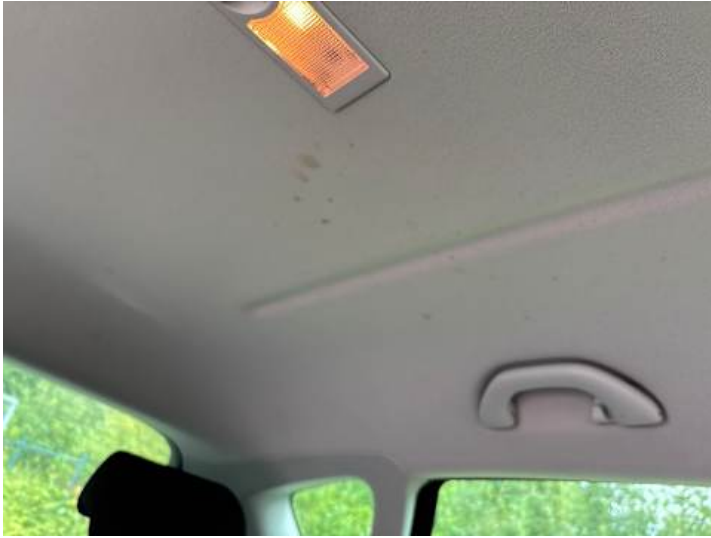
Innenraum (Verschmutzung)

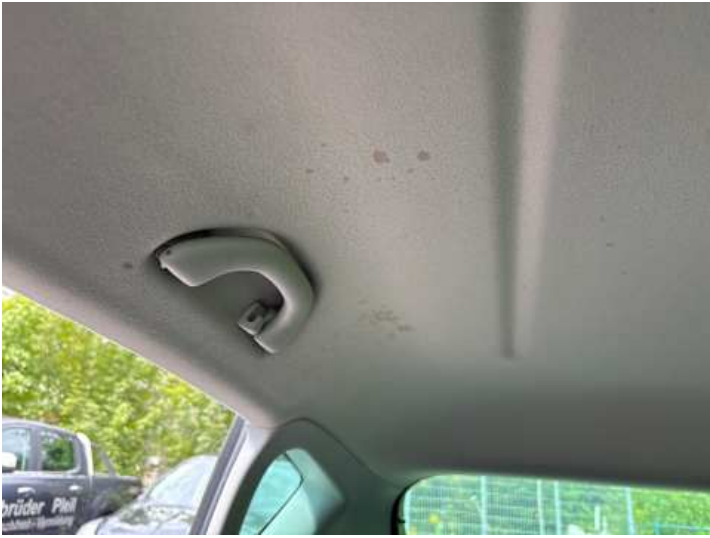
Innenraum (Verschmutzung)

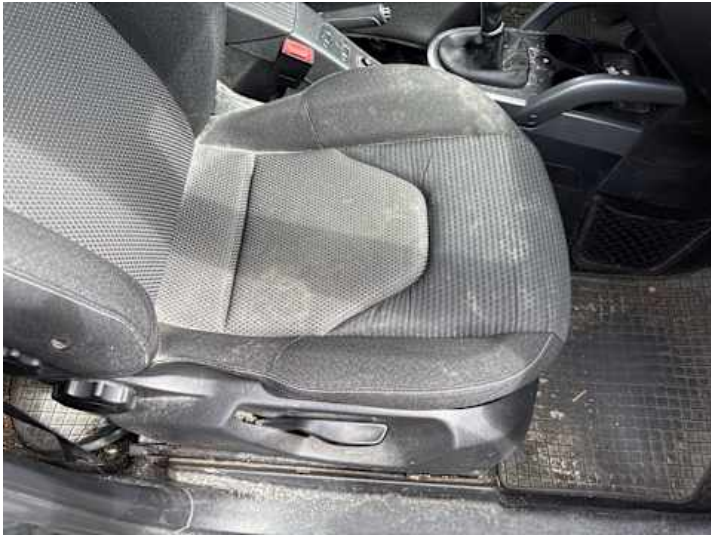
Innenraum (Verschmutzung)
