## Mercedes-Benz C 180 CGI

EZ 07/2016 | Kombi | Benzin | Schaltgetriebe | 113.709km  
Besteuerung: Differenzbesteuert (§25a UStG)  
Fahrzeugstandort: 96\*\*\*  
Fahrzeug aufgenommen am: 06.08.2026

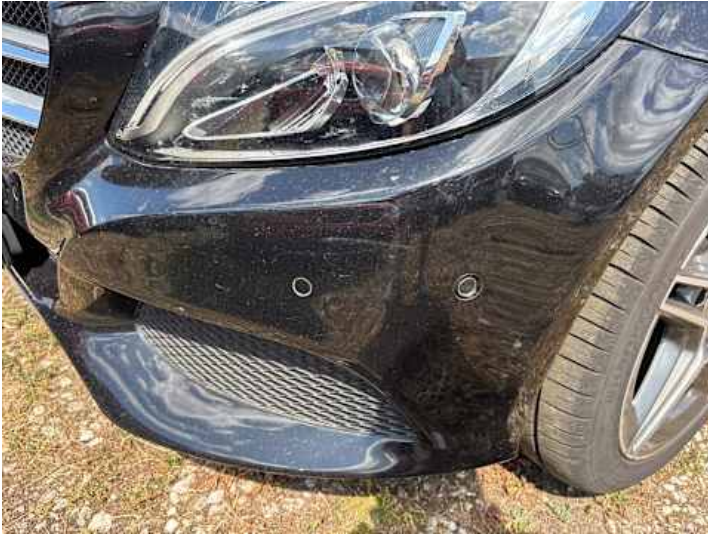
Stoßstange vorne (Kratzer)

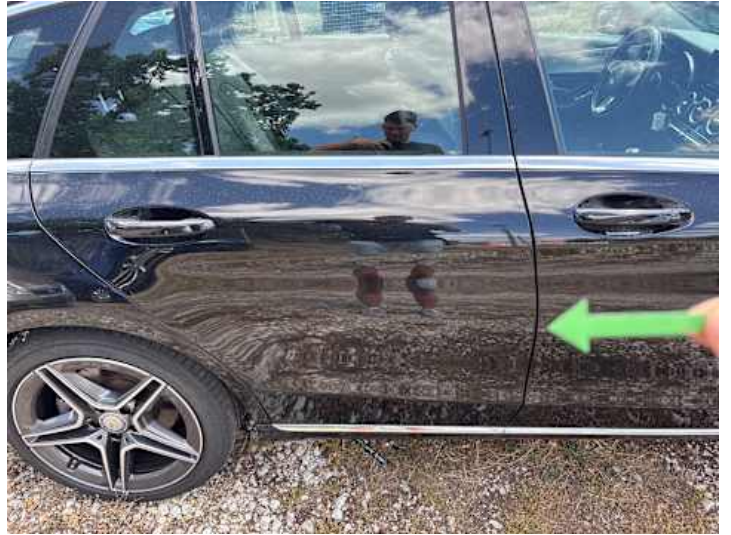
Türe hinten rechts (Kratzer)

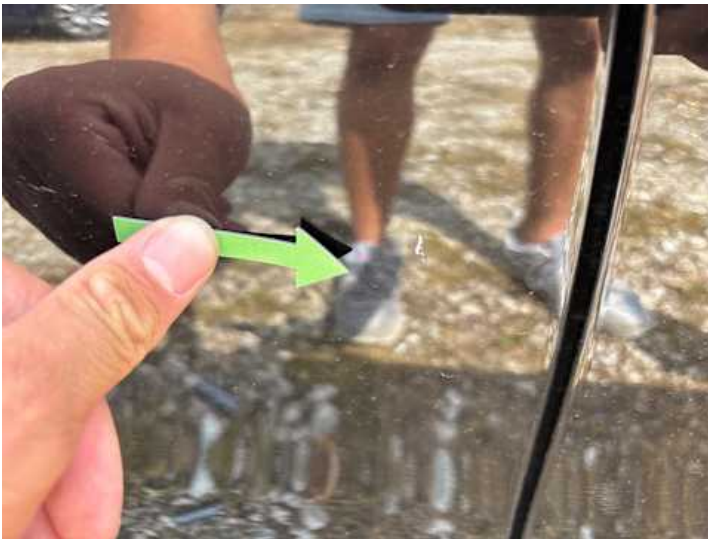
Türe hinten rechts (Kratzer)

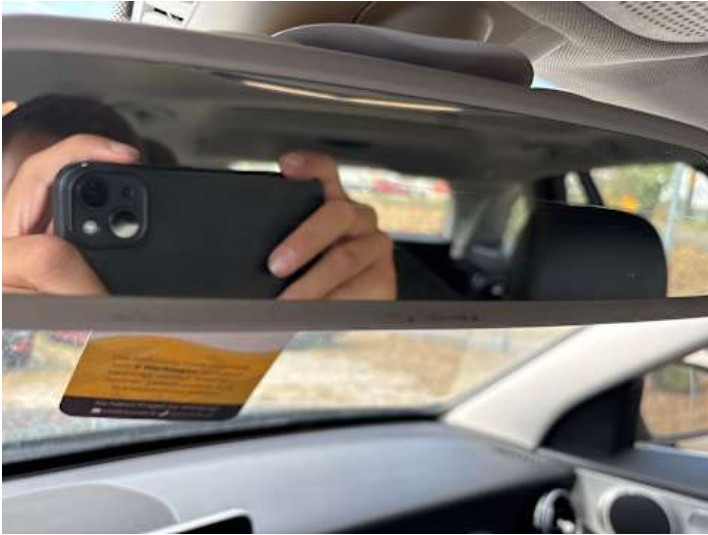
Innenraum (Verschmutzung)

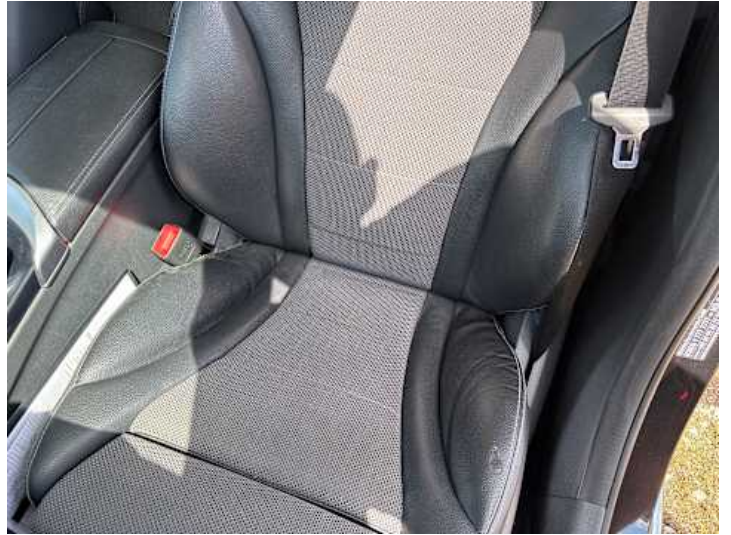
Innenraum (Verschleiß)
