## Volkswagen Caddy Trendline BMT

EZ 01/2014 | Van | Diesel | Schaltgetriebe | 218.581km  
Besteuerung: Differenzbesteuert (§25a UStG)  
Fahrzeugstandort: 28\*\*\*  
Fahrzeug aufgenommen am: 30.07.2026

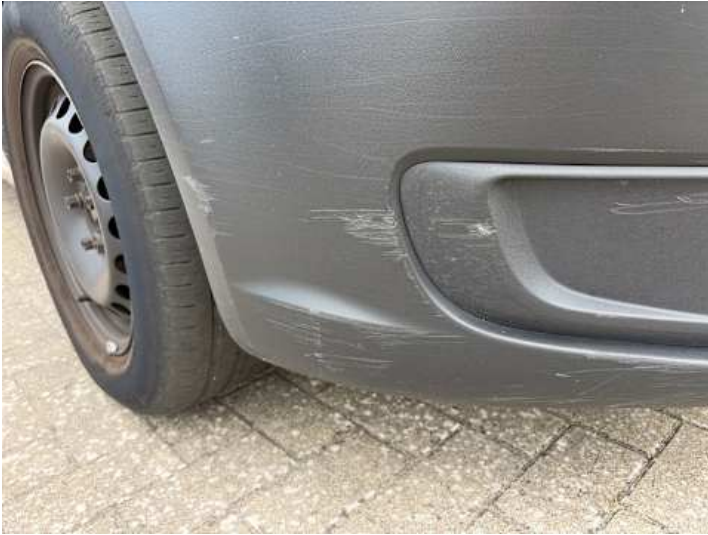
Stoßstange vorne (Kratzer)

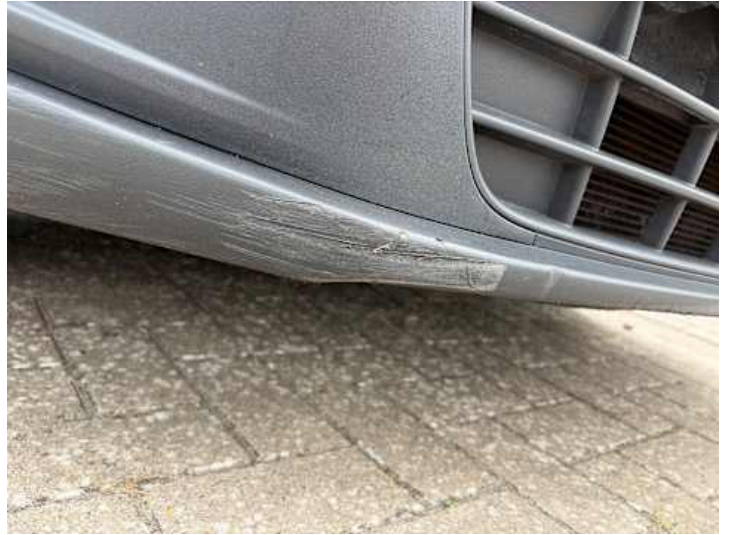
Stoßstange vorne (Kratzer)

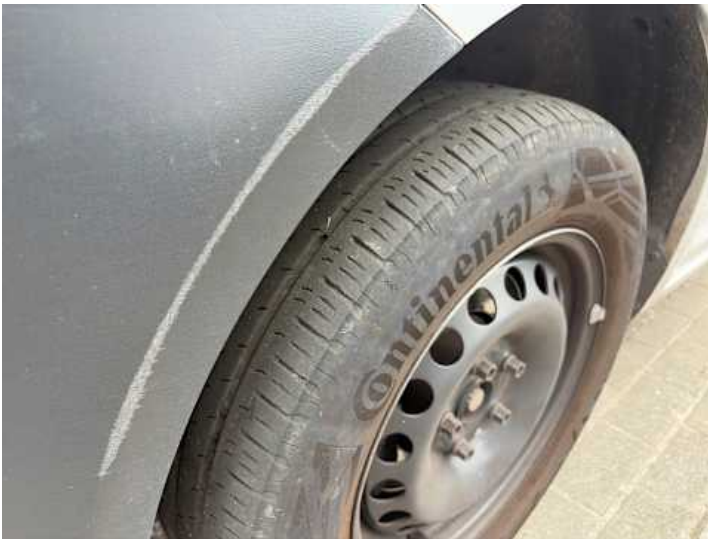
Stoßstange vorne (Kratzer)

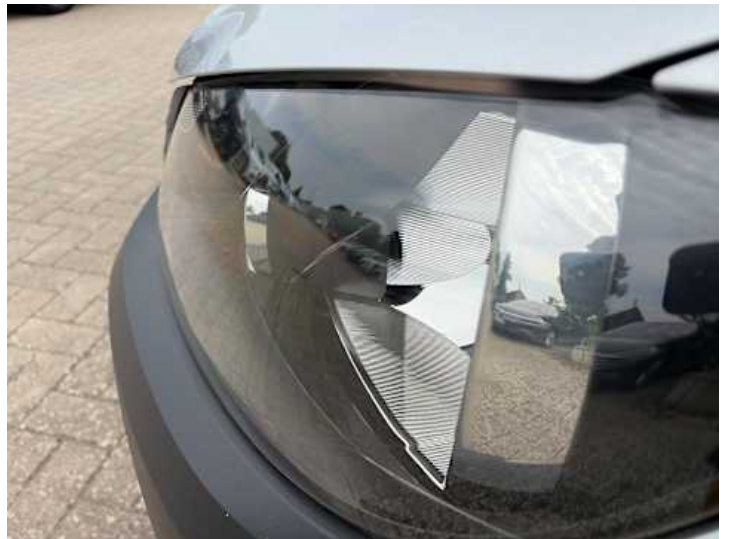
Scheinwerfer (links) (Kratzer)

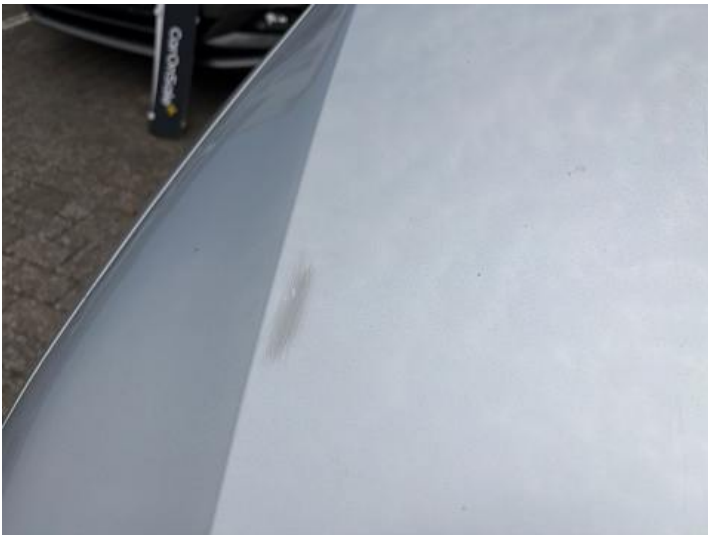
Motorhaube (Lackschaden)

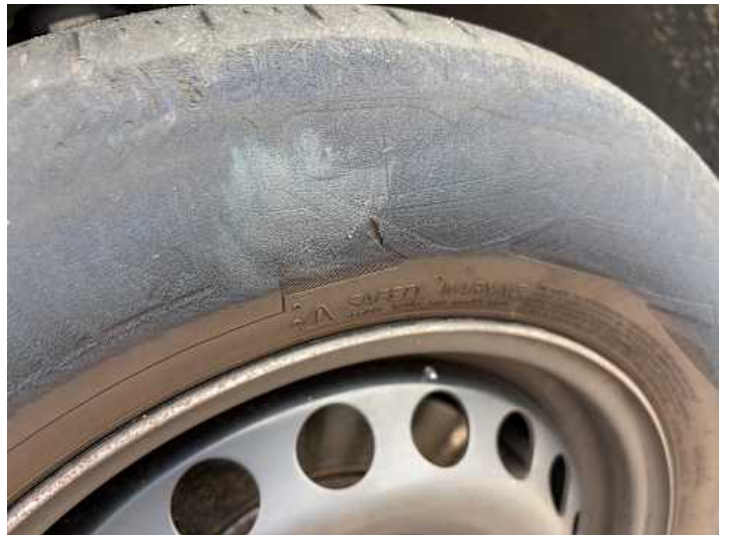
Rad (Anderer Schaden): Flanke beschädigt

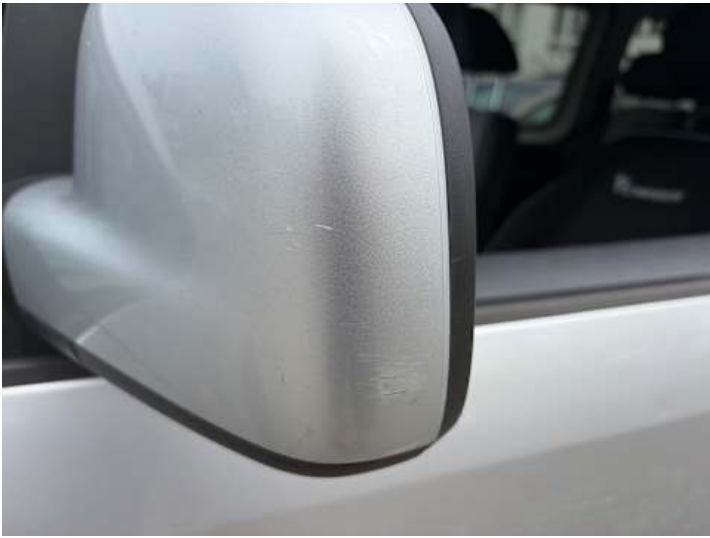
Fahrertür (Lackschaden)

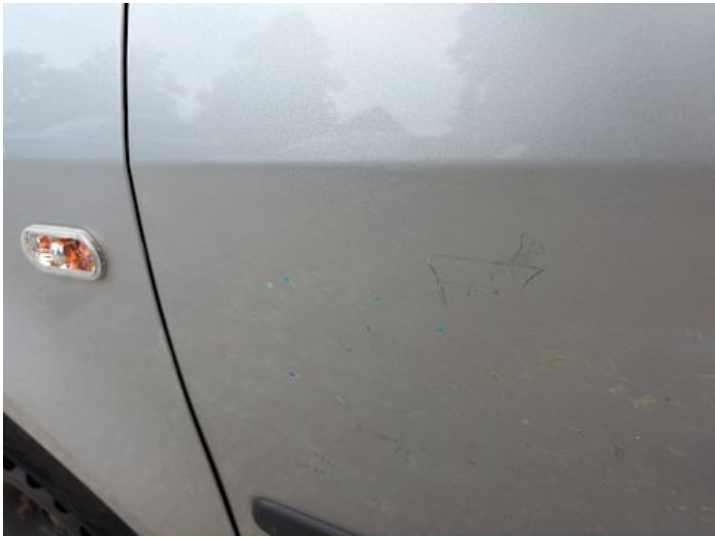
Fahrertür (Lackschaden)

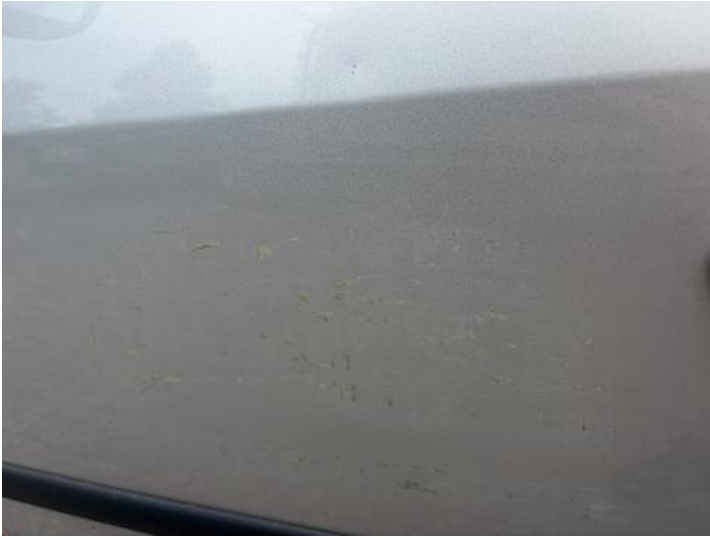
Fahrertür (Lackschaden)

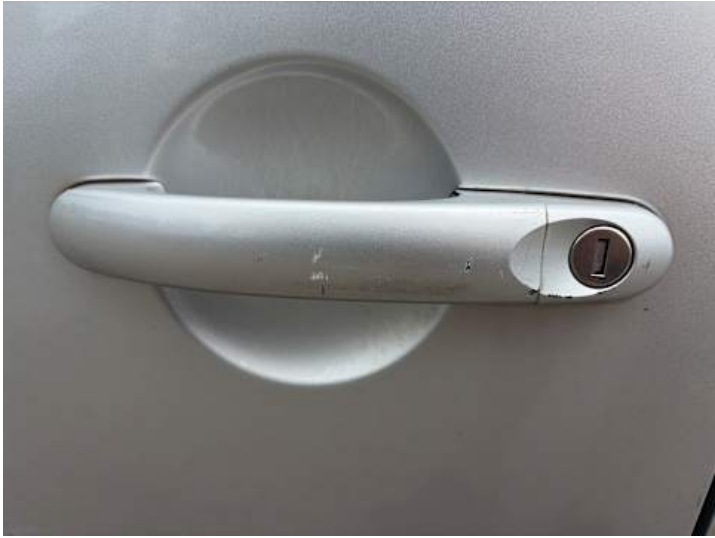
Fahrertür (Lackschaden)

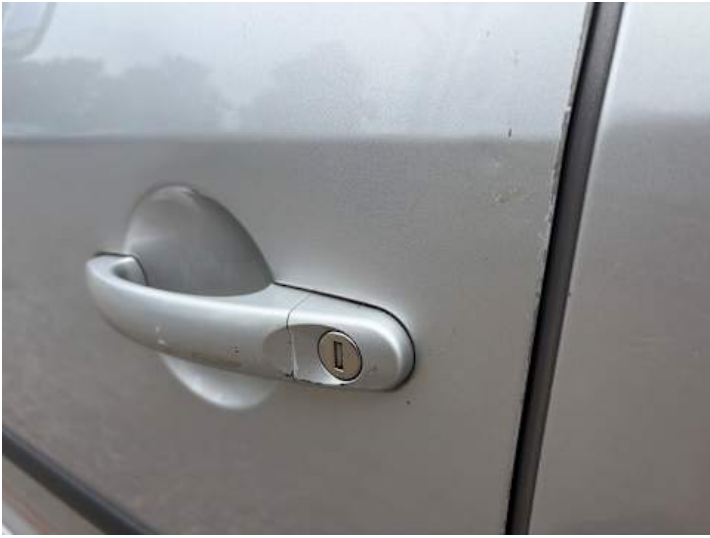
Fahrertür (Lackschaden)

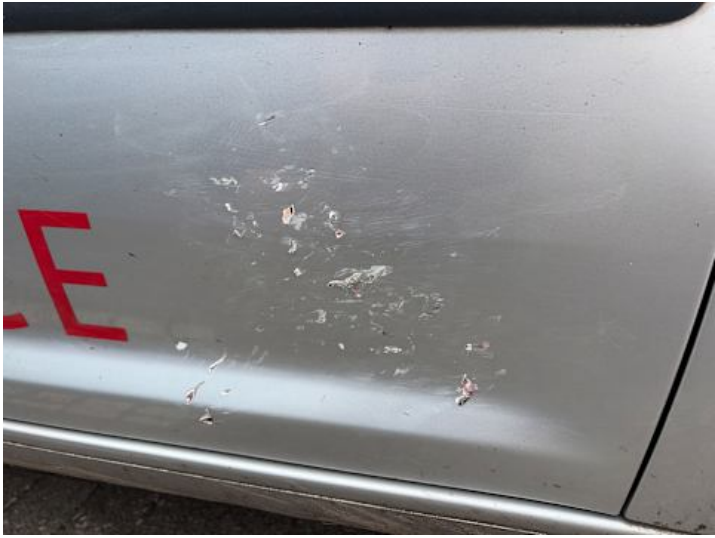
Beifahrertür (Lackschaden)

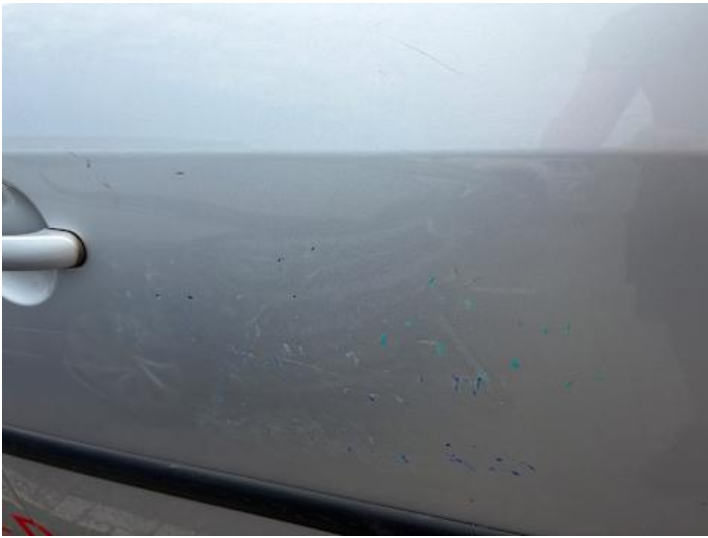
Beifahrertür (Lackschaden)

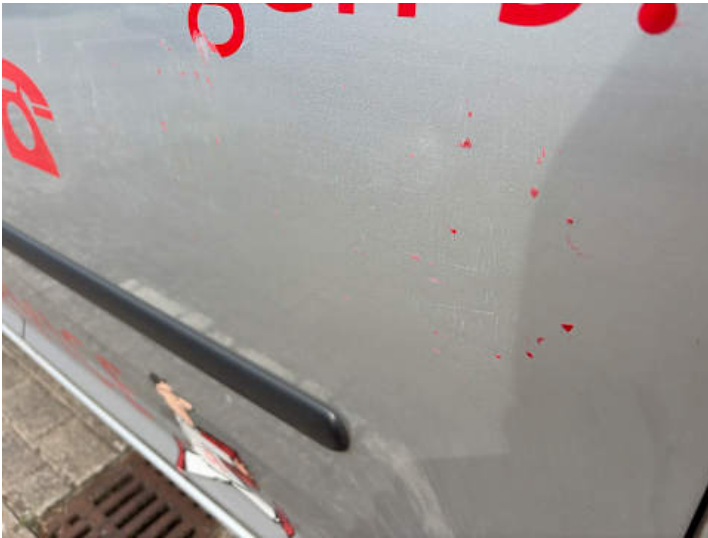
Türe hinten links (Lackschaden)

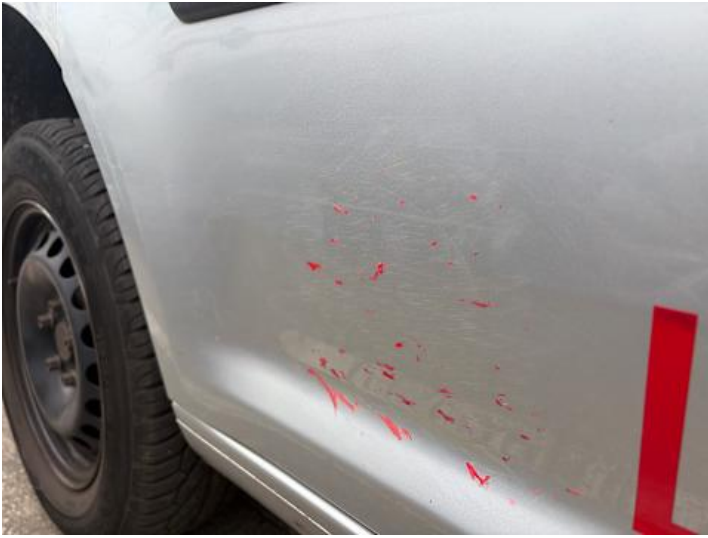
Türe hinten rechts (Lackschaden)

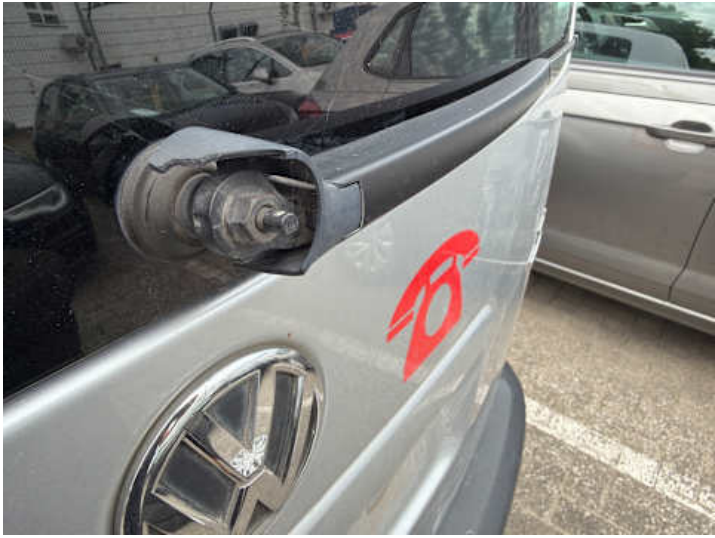
Rückscheibe (Riss/Bruch)

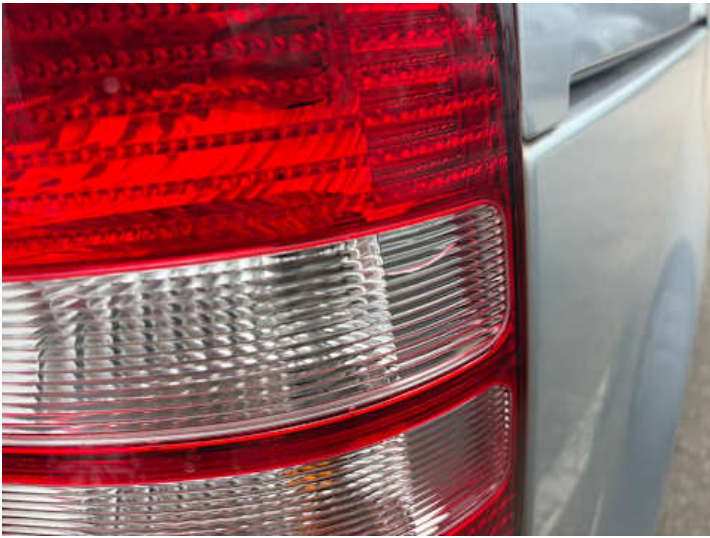
Rücklicht (rechts) (Riss/Bruch)

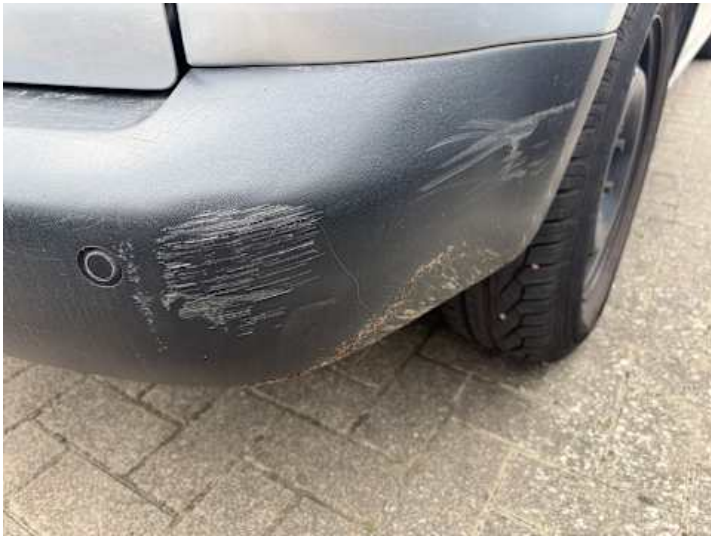
Stoßstange hinten (Kratzer)

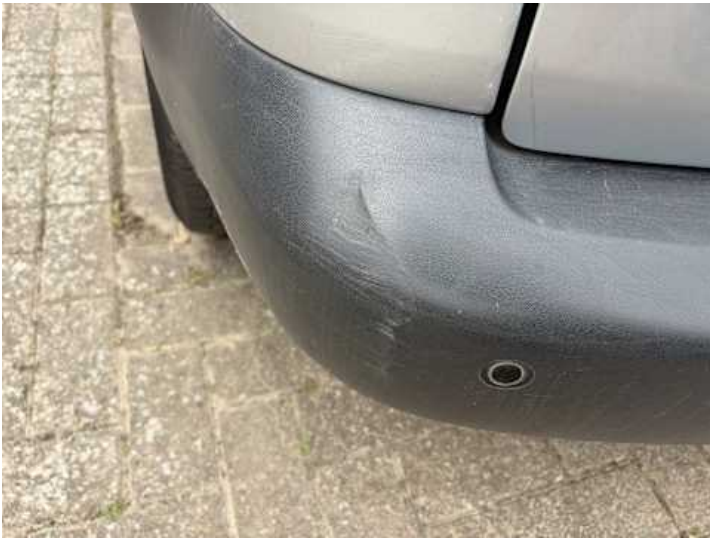
Stoßstange hinten (Kratzer)

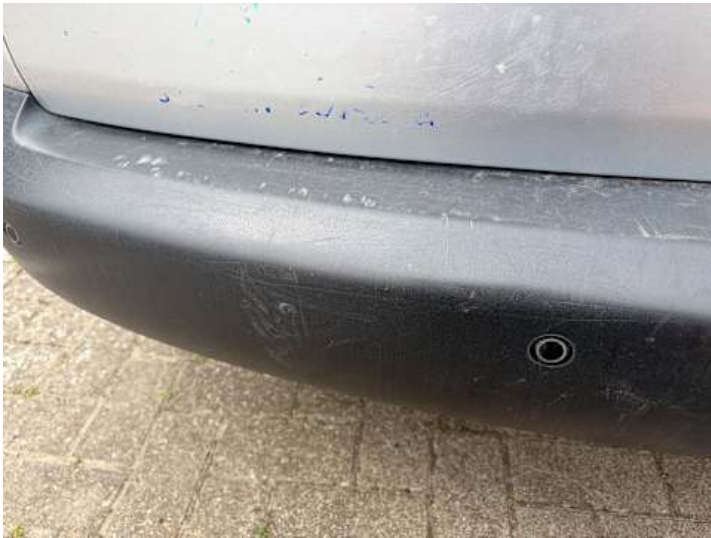
Stoßstange hinten (Kratzer)

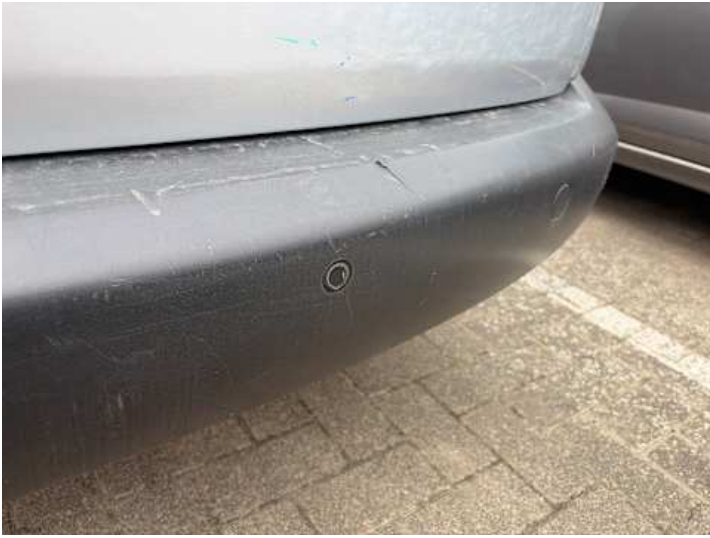
Stoßstange hinten (Kratzer)

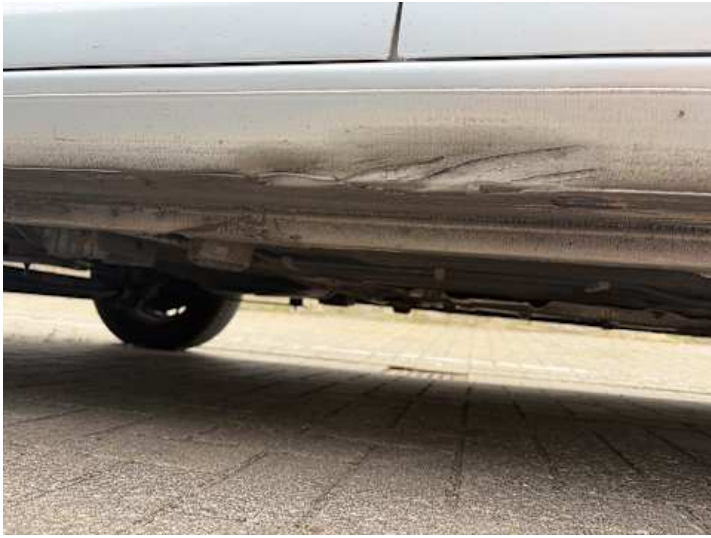
Schweller rechts (Delle, Lackschaden)

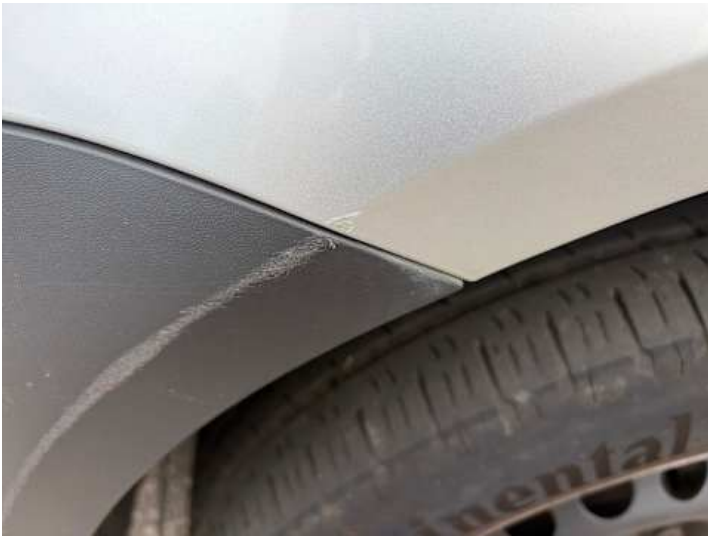
Kotflügel vorne links (Kratzer)

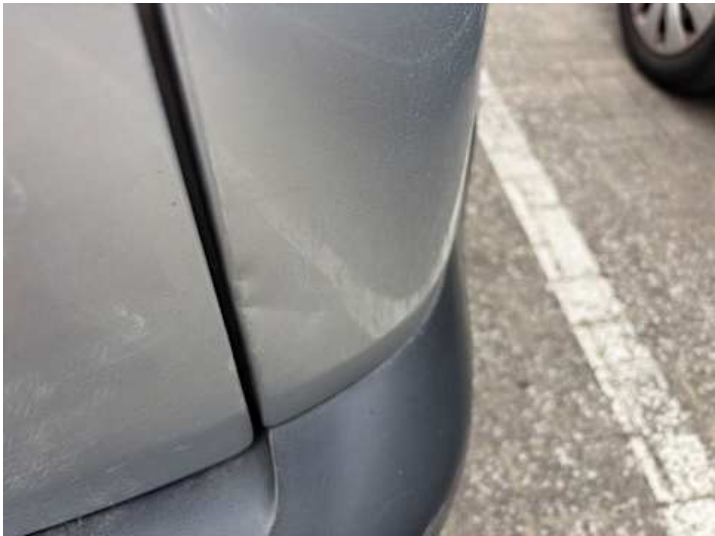
Seitenteil hinten rechts (Lackschaden, Delle)

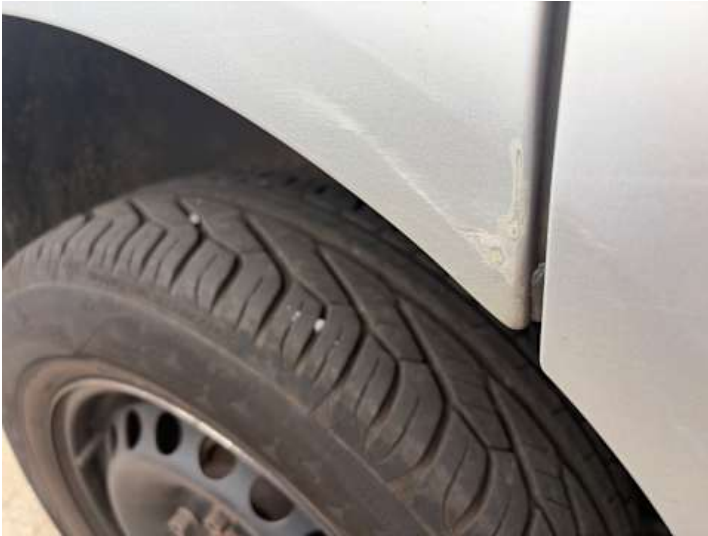
Seitenteil hinten rechts (Lackschaden, Delle)

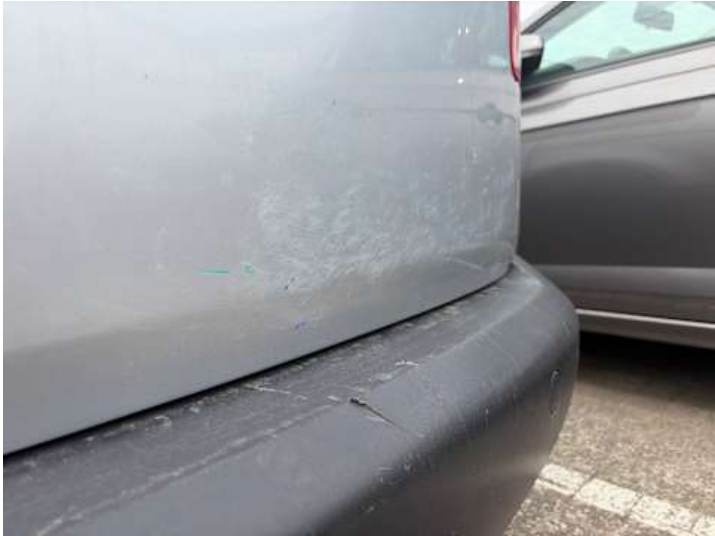
Heckklappe (Lackschaden)

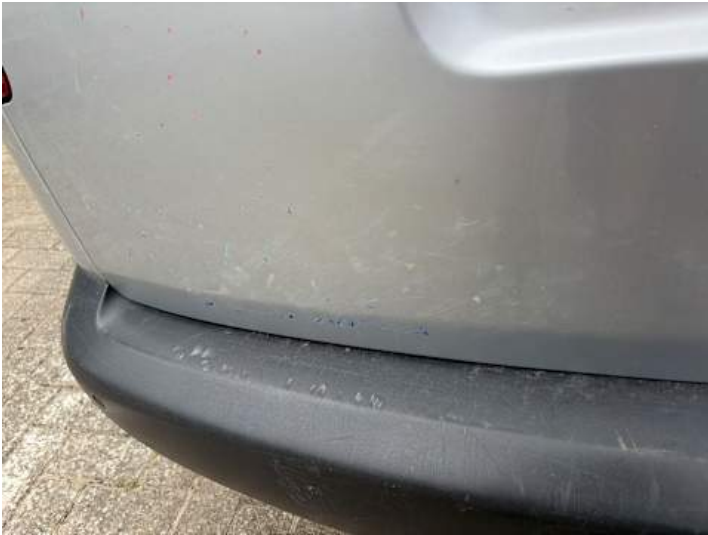
Heckklappe (Lackschaden)

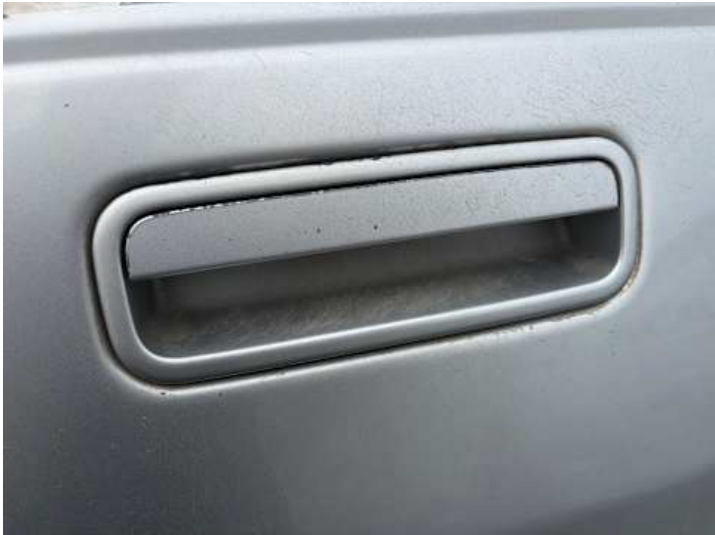
Heckklappe (Lackschaden)

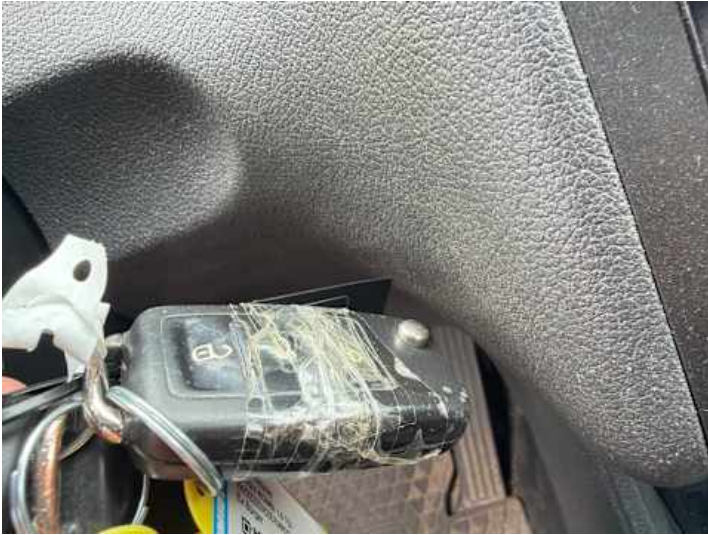
Innenraum (Riss/Bruch, Verschleiß, Diverse Schäden)

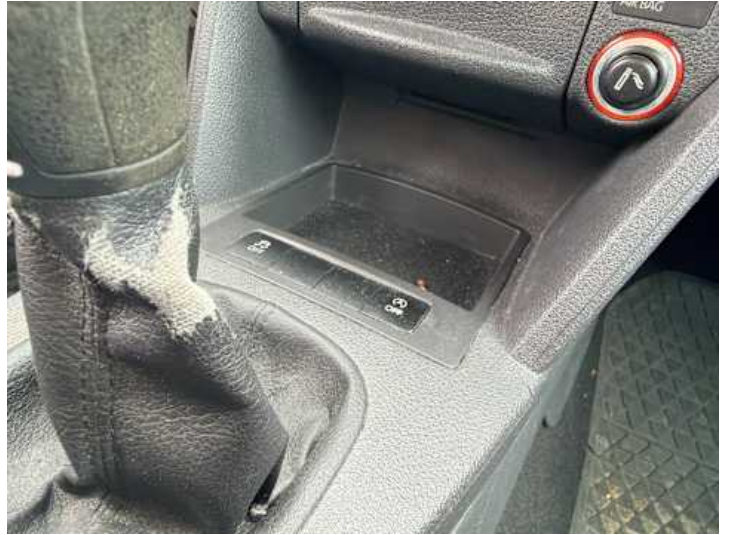
Innenraum (Riss/Bruch, Verschleiß, Diverse Schäden)

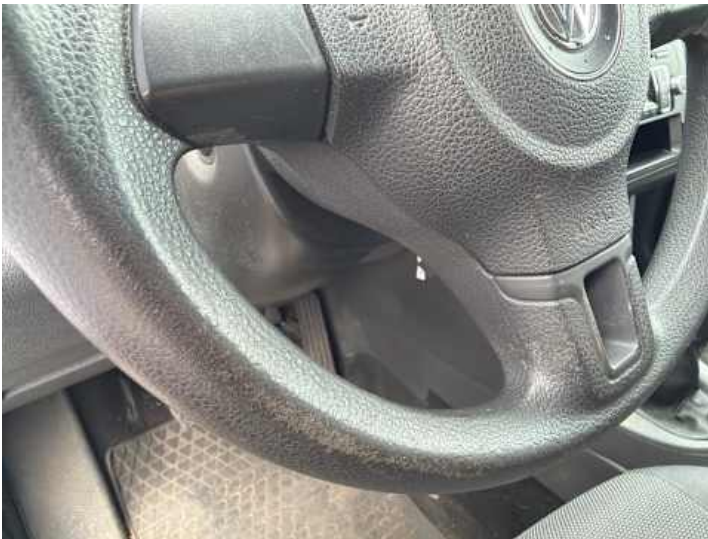
Innenraum (Riss/Bruch, Verschleiß, Diverse Schäden)

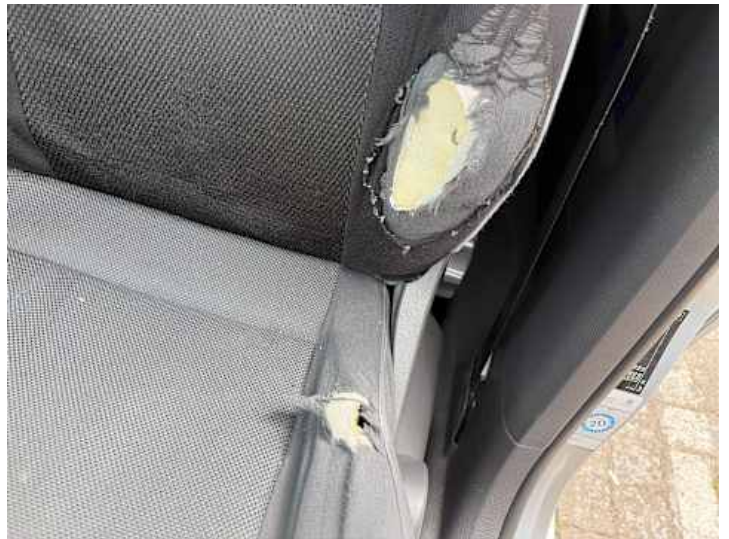
Innenraum (Riss/Bruch, Verschleiß, Diverse Schäden)

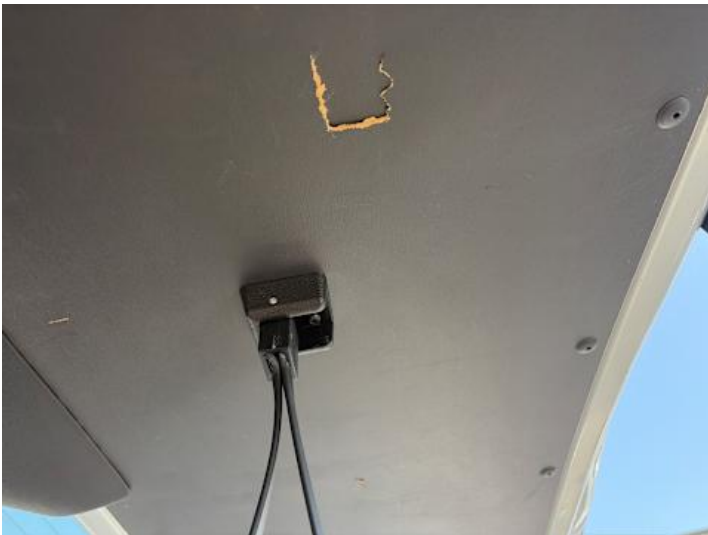
Innenraum (Riss/Bruch, Verschleiß, Diverse Schäden)
