## Mercedes-Benz A 150 5-türig

EZ 10/2007 | Limousine | Benzin | Schaltgetriebe | 70.513km  
Besteuerung: Differenzbesteuert (§25a UStG)  
Fahrzeugstandort: 65\*\*\*  
Fahrzeug aufgenommen am: 06.08.2026

# Hinweise zum Zustandsbericht

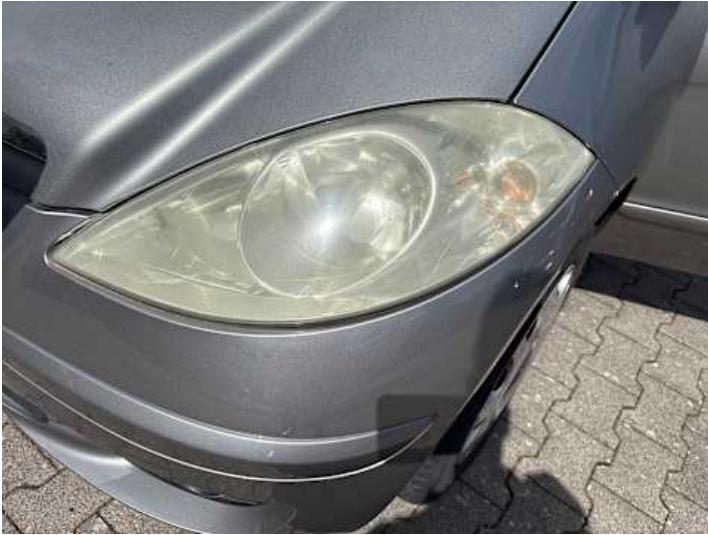
Scheinwerfer (links) (Blind)

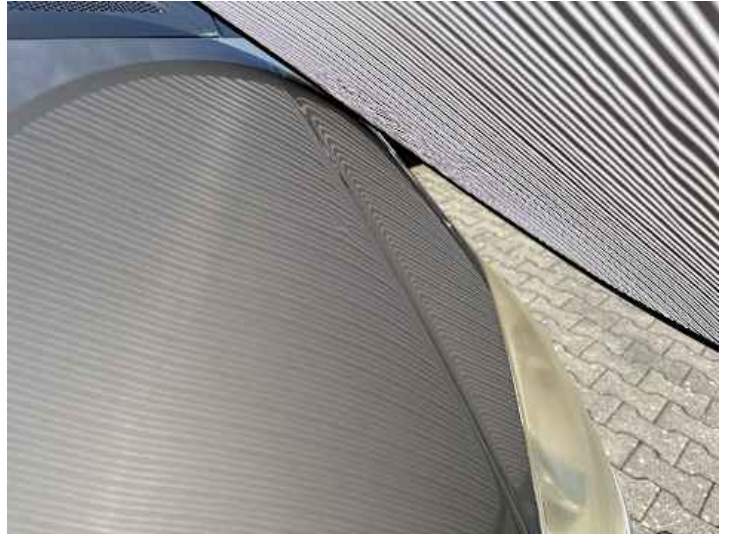
Motorhaube (Delle)

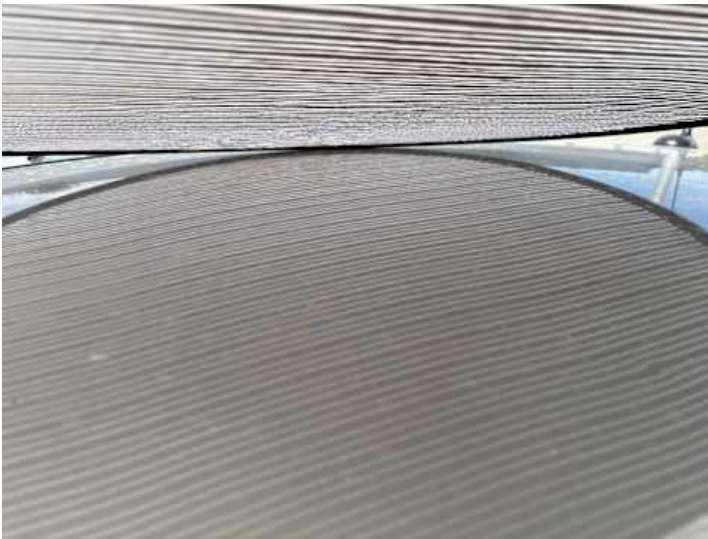
Dach (Delle)

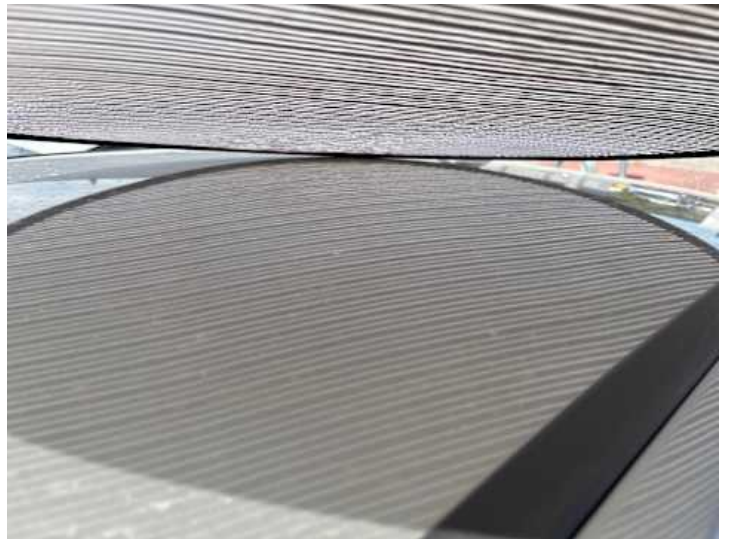
Dach (Delle)

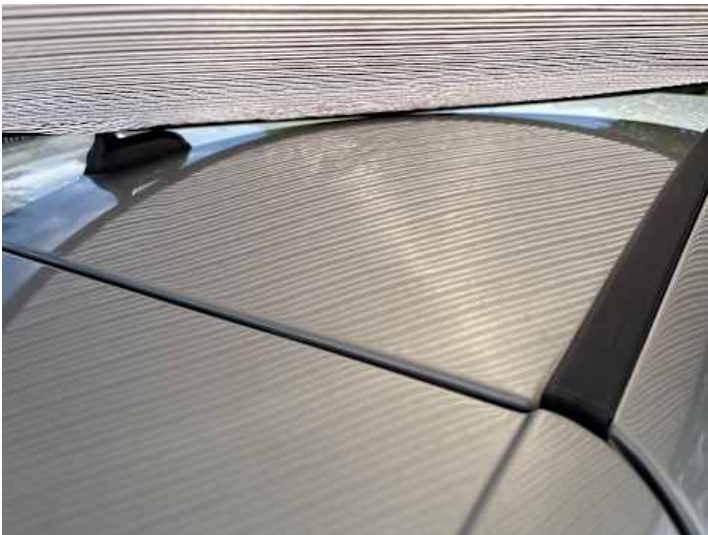
Dach (Delle)

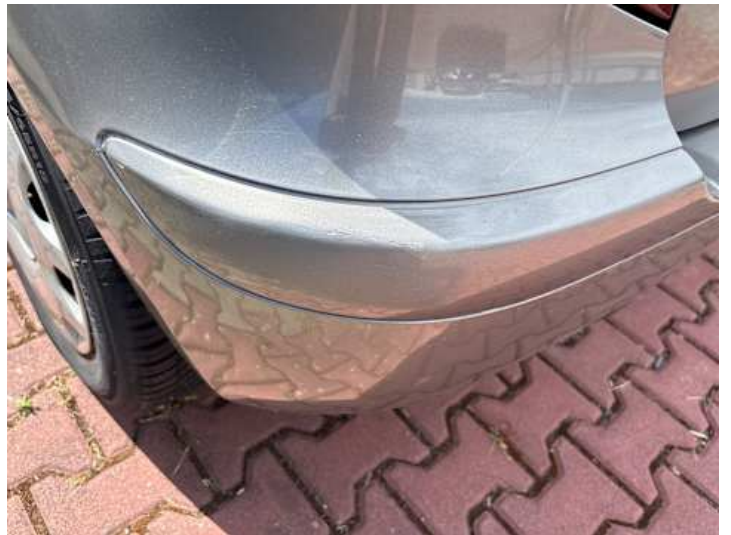
Stoßstange hinten (Lackschaden)
