## Audi A3 Cabriolet

EZ 06/2012 | Roadster/Cabrio | Benzin | Schaltgetriebe | 72.010km  
Besteuerung: Differenzbesteuert (§25a UStG)  
Fahrzeugstandort: 27\*\*\*  
Fahrzeug aufgenommen am: 07.08.2026

# Hinweise zum Zustandsbericht

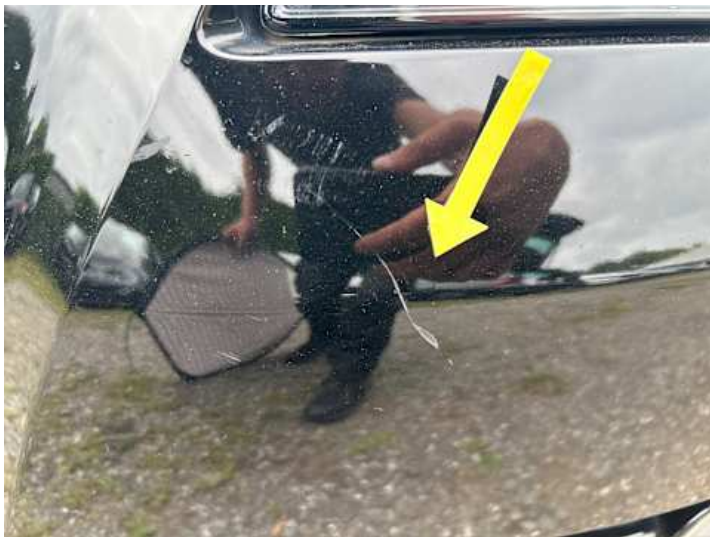
Stoßstange vorne (Lackschaden)

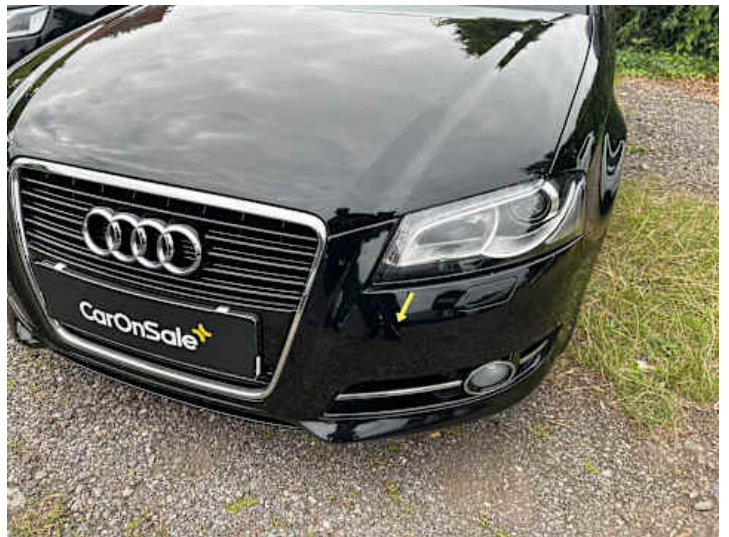
Stoßstange vorne (Lackschaden)

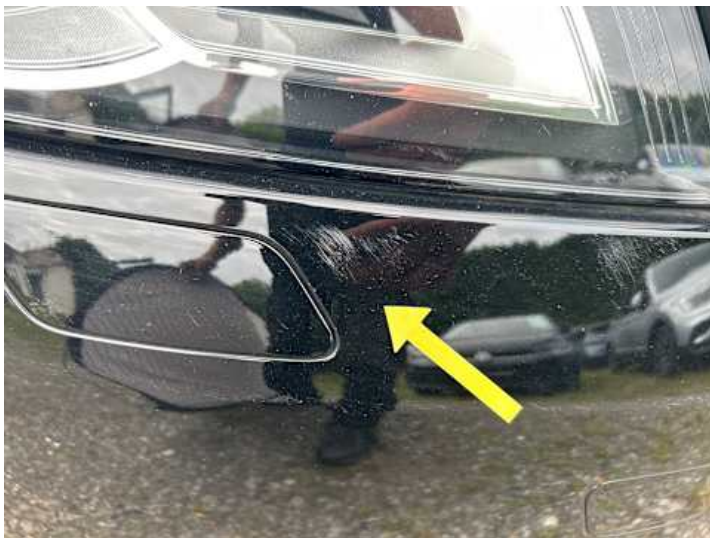
Stoßstange vorne (Lackschaden, Kratzer)

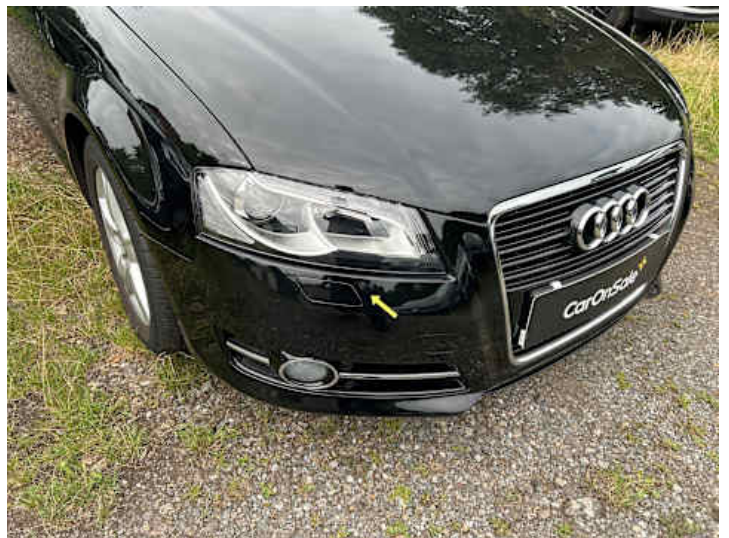
Stoßstange vorne (Lackschaden, Kratzer)

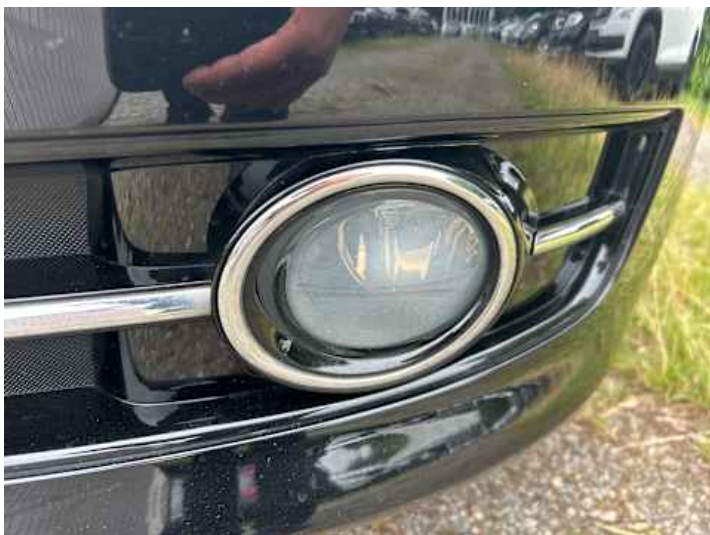
Scheinwerfer (links) (Blind)

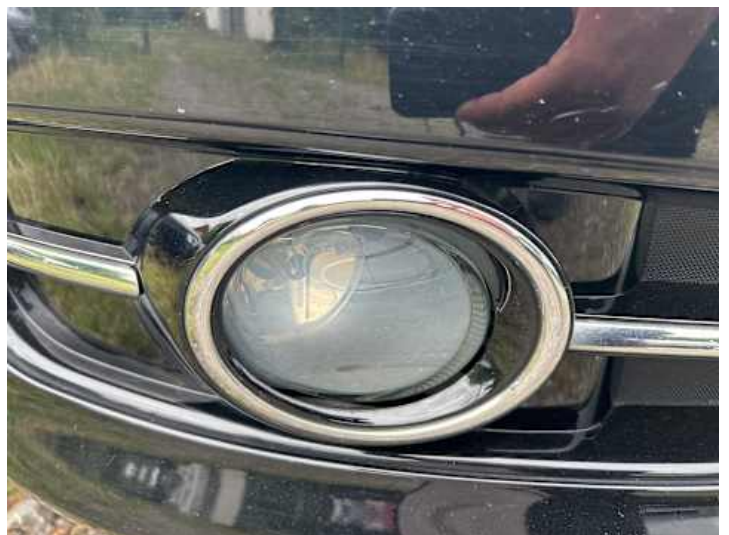
Scheinwerfer (rechts) (Blind)

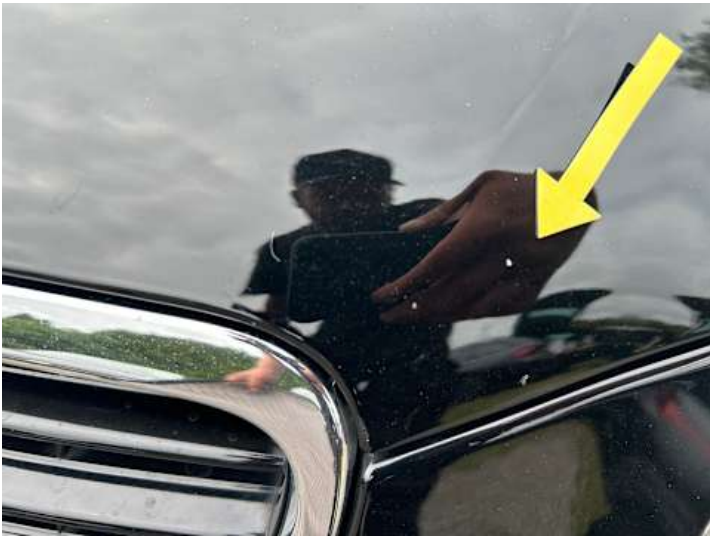
Motorhaube (Lackschaden, Steinschlag)

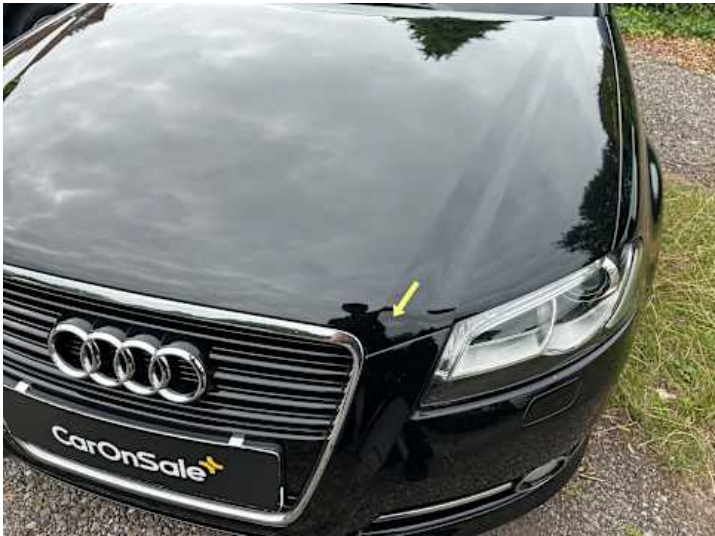
Motorhaube (Lackschaden, Steinschlag)

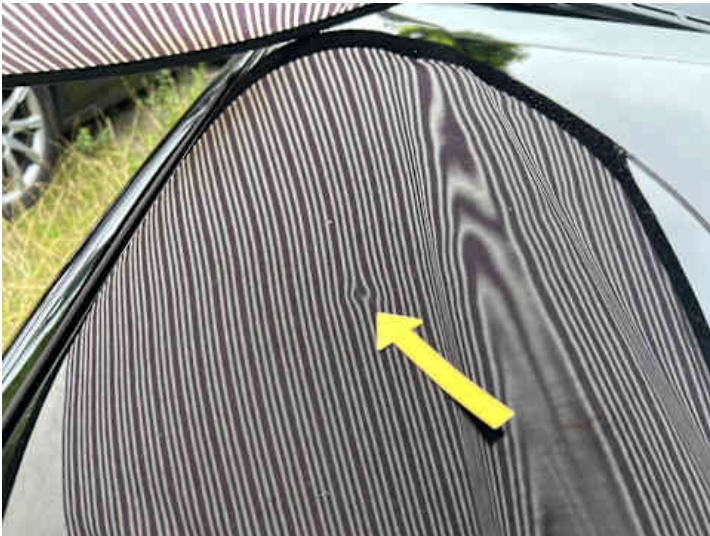
Motorhaube (Delle)

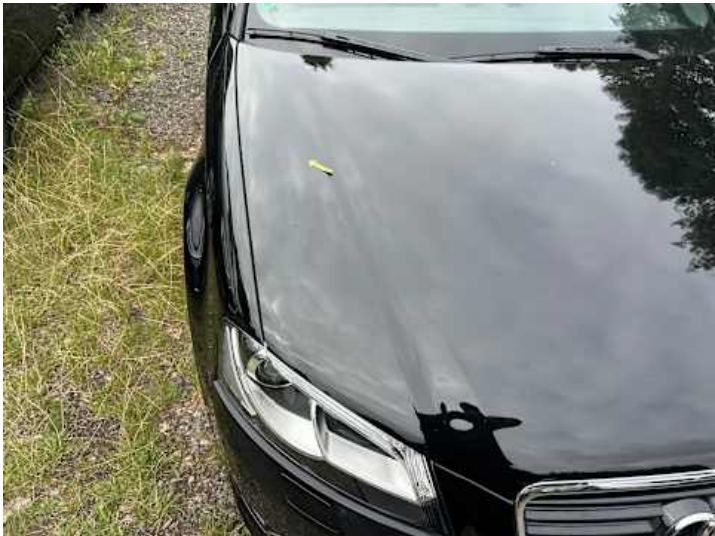
Motorhaube (Delle)

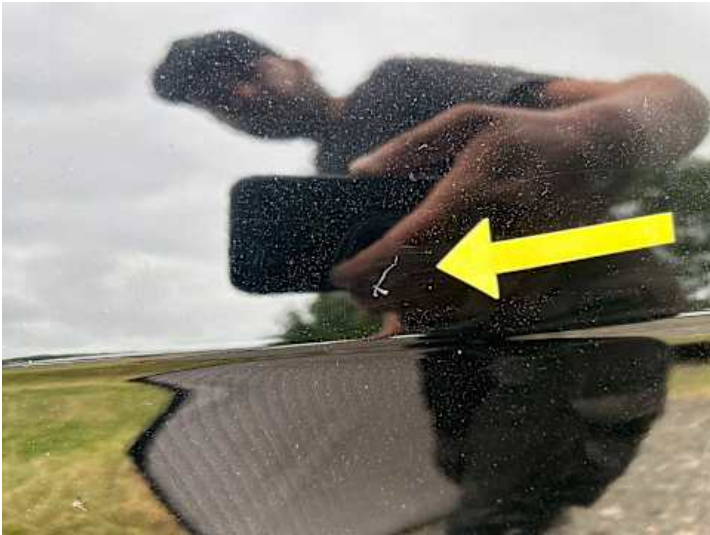
| Fahrzeugteil | Lackschichtdicke (in µm) | Fahrzeugteil | Lackschichtdicke (in µm) |
|---|---|---|---|
| Fahrertür | 290 | Beifahrertür | 220 |

Fahrtür (Kratzer, Lackschaden)

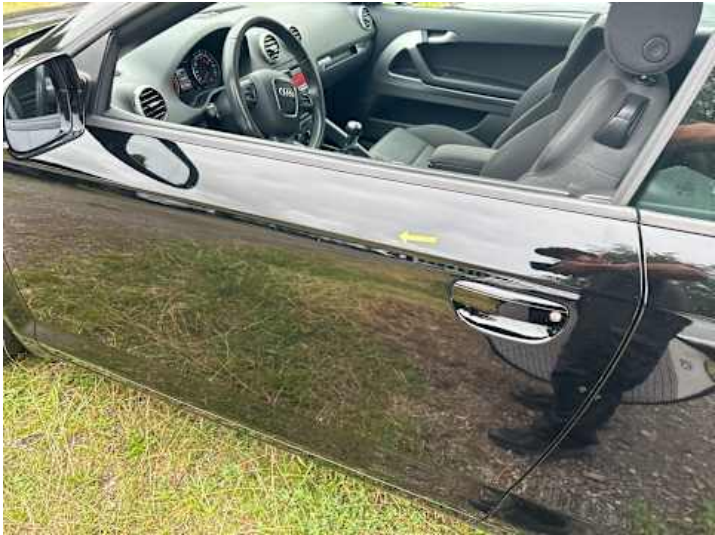
Fahrtür (Kratzer, Lackschaden)

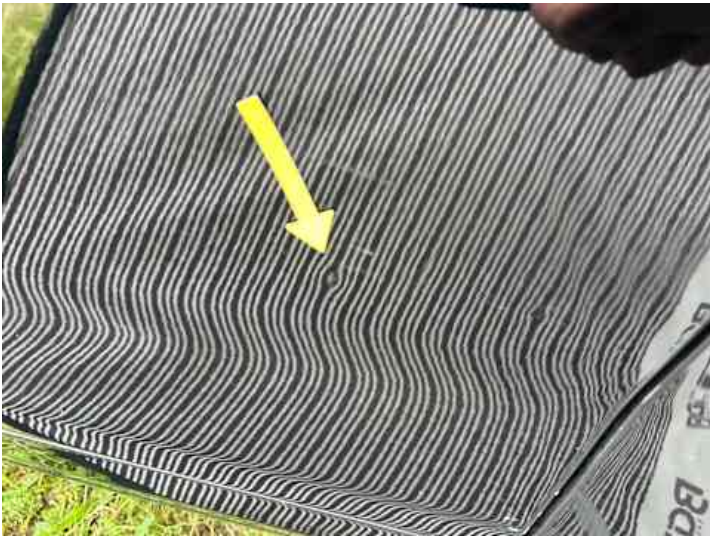
Fahrtür (Delle, Kratzer)

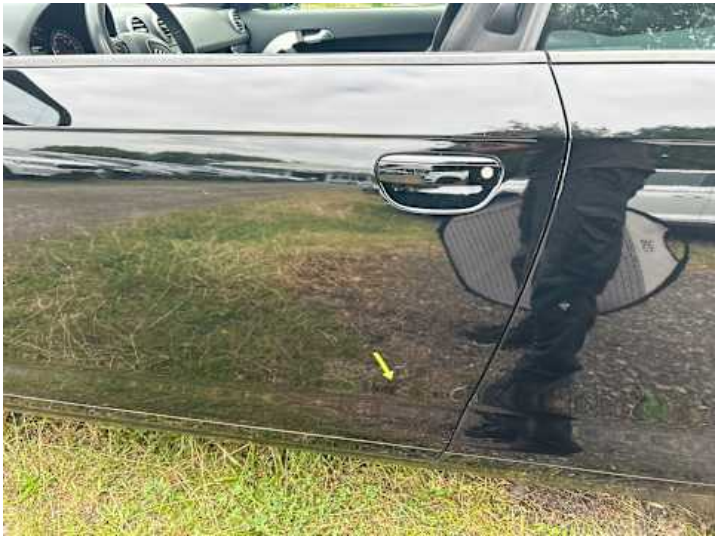
Fahrtür (Delle, Kratzer)

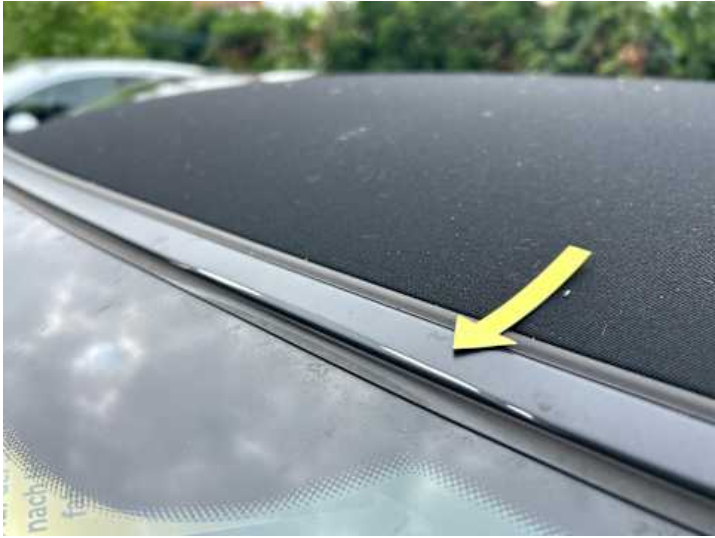
Dach (Lackschaden)

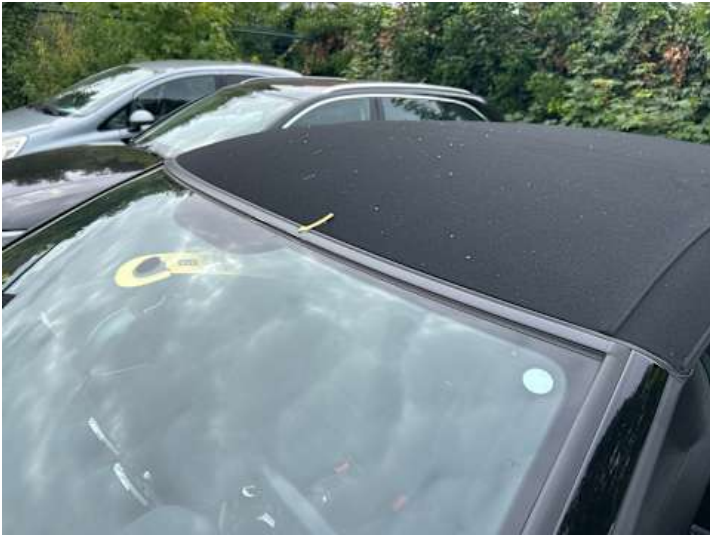
Dach (Lackschaden)

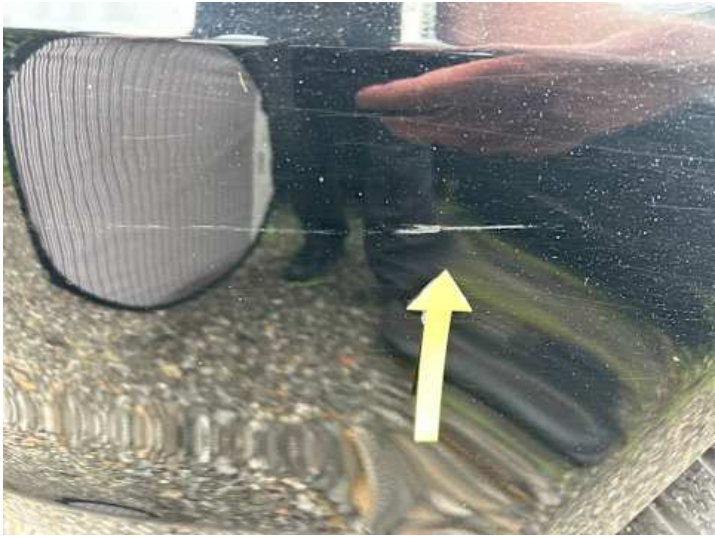
Stoßstange hinten (Kratzer, Lackschaden)

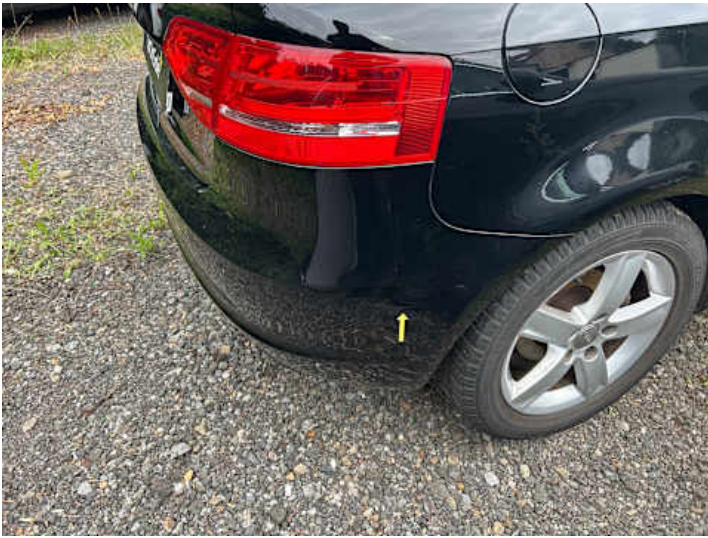
Stoßstange hinten (Kratzer, Lackschaden)

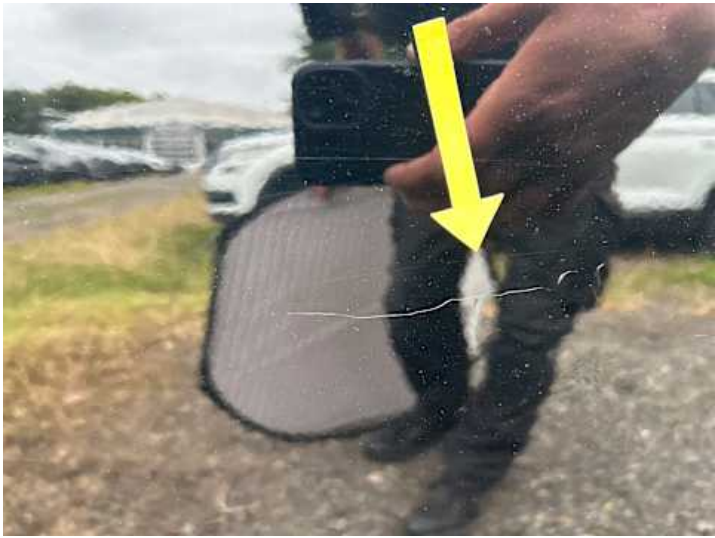
| Fahrzeugteil | Lackschichtdicke (in µm) | Fahrzeugteil | Lackschichtdicke (in µm) |
|---|---|---|---|
| Seitenteil hinten links | 400 | Seitenteil hinten rechts | 800 |

Seitenteil hinten links (Kratzer, Lackschaden)

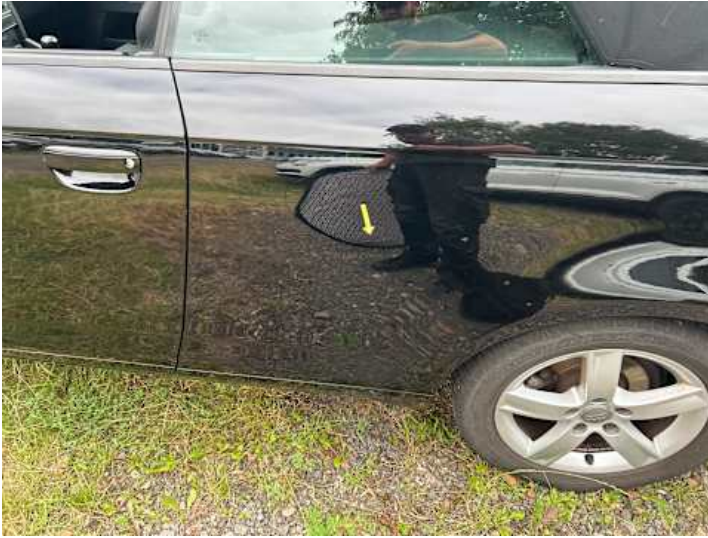
Seitenteil hinten links (Kratzer, Lackschaden)

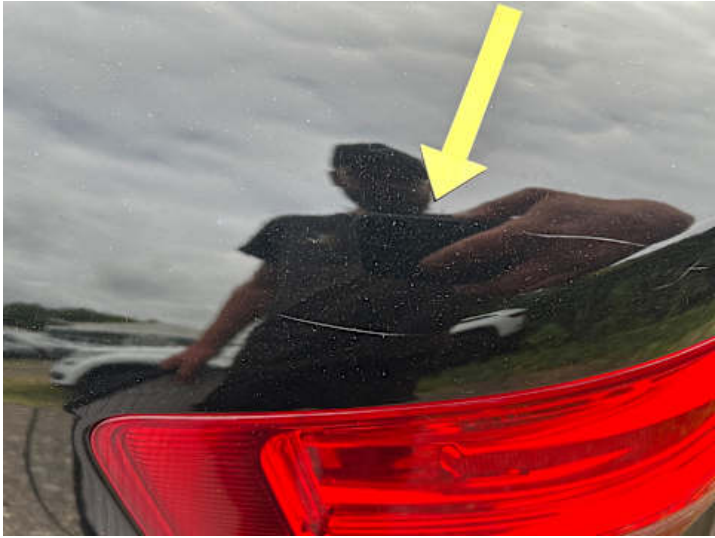
Seitenteil hinten links (Lackschaden, Kratzer)

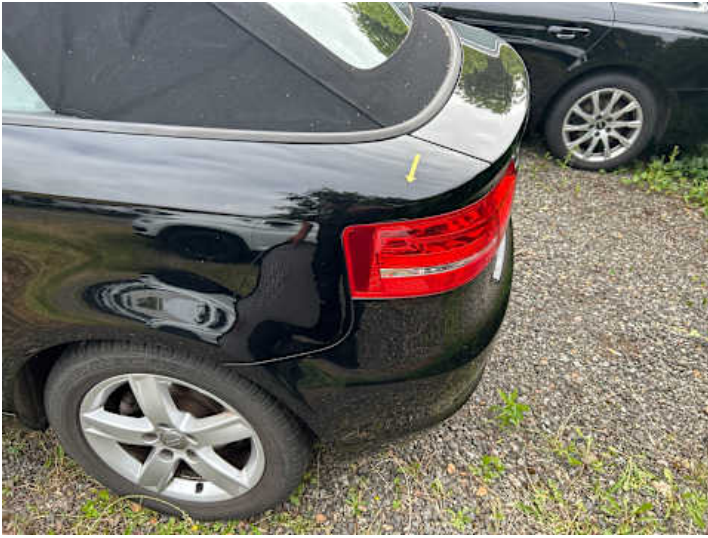
Seitenteil hinten links (Lackschaden, Kratzer)

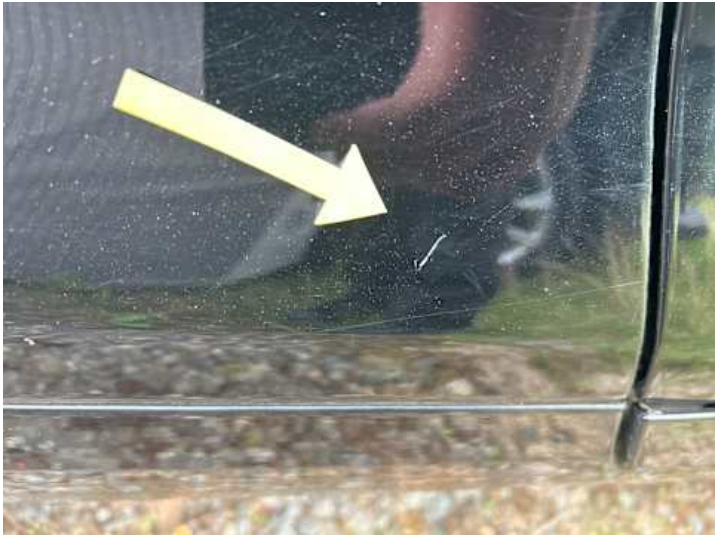
Seitenteil hinten rechts (Lackschaden, Kratzer)

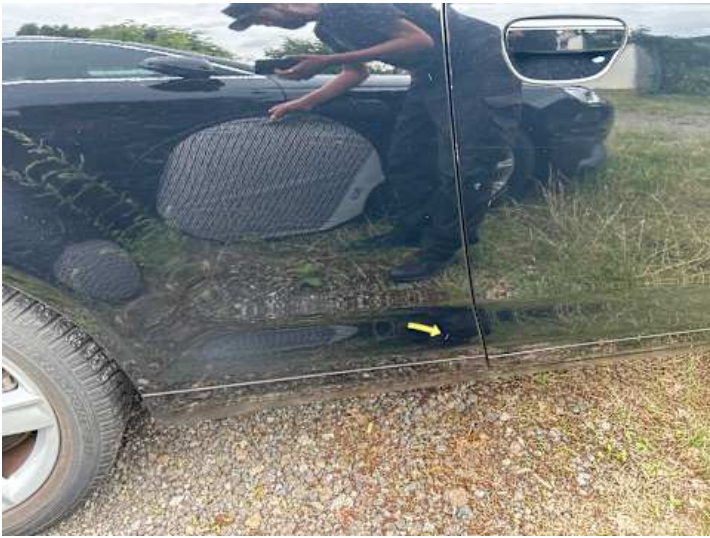
Seitenteil hinten rechts (Lackschaden, Kratzer)

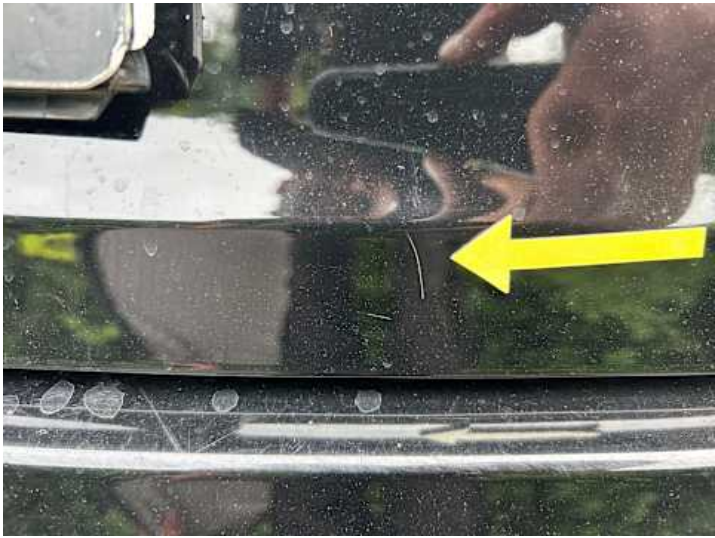
Heckklappe (Kratzer)

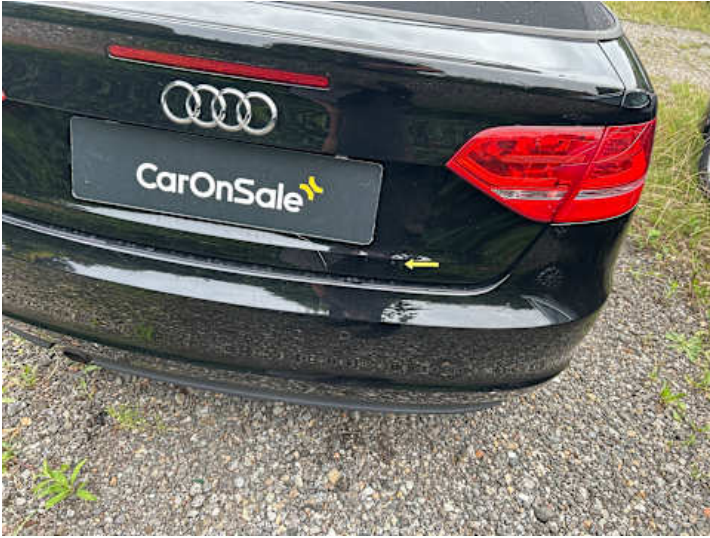
Heckklappe (Kratzer)

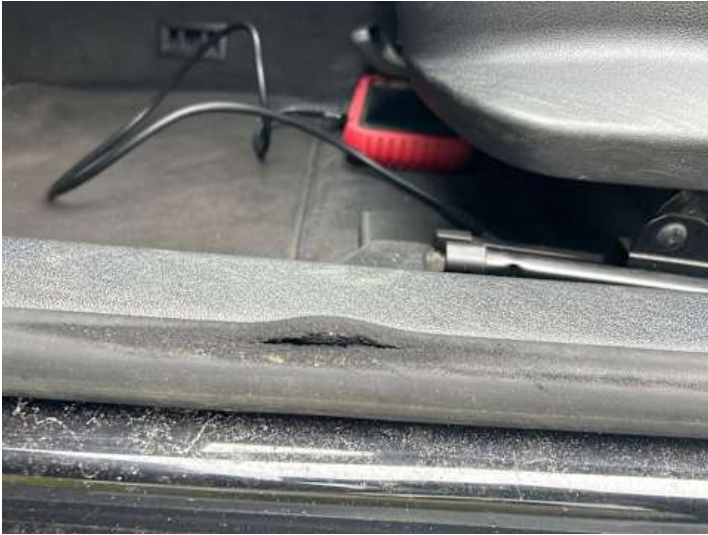
Innenraum (Riss/Bruch)
