## Volkswagen Caddy Maxi Life

EZ 07/2009 | Van | Diesel | Schaltgetriebe | 268.395km

Fahrzeug aufgenommen am: 08.07.2026

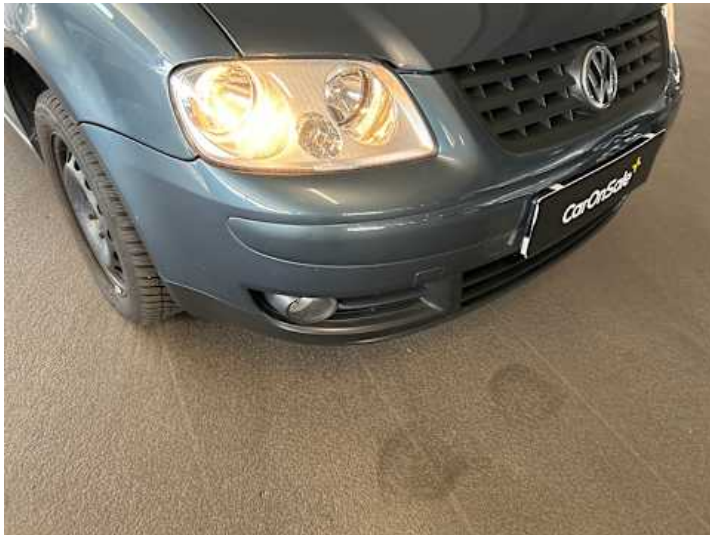
Stoßstange vorne (Kratzer)

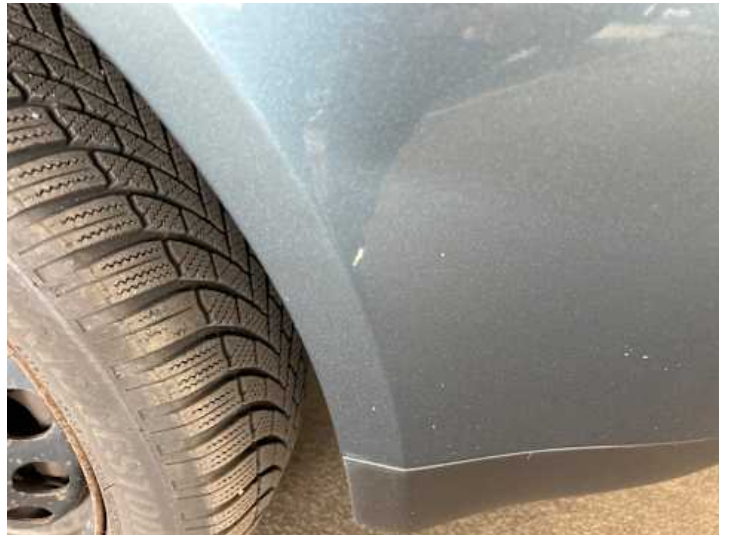
Stoßstange vorne (Kratzer)

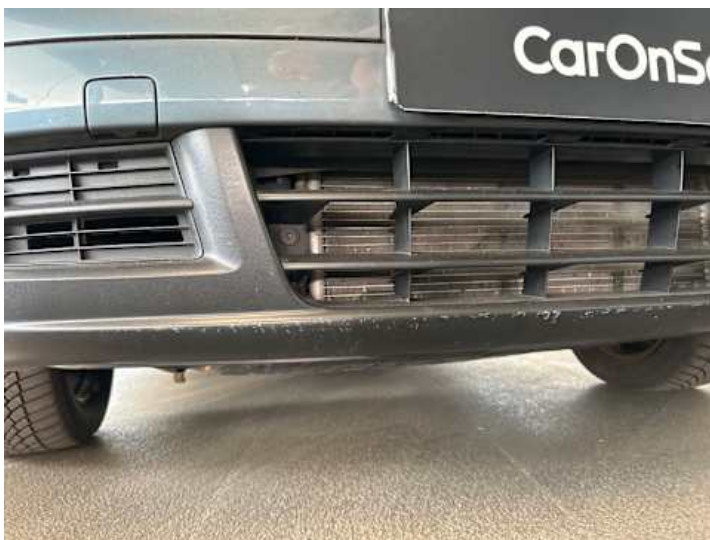
Stoßstange vorne (Kratzer)

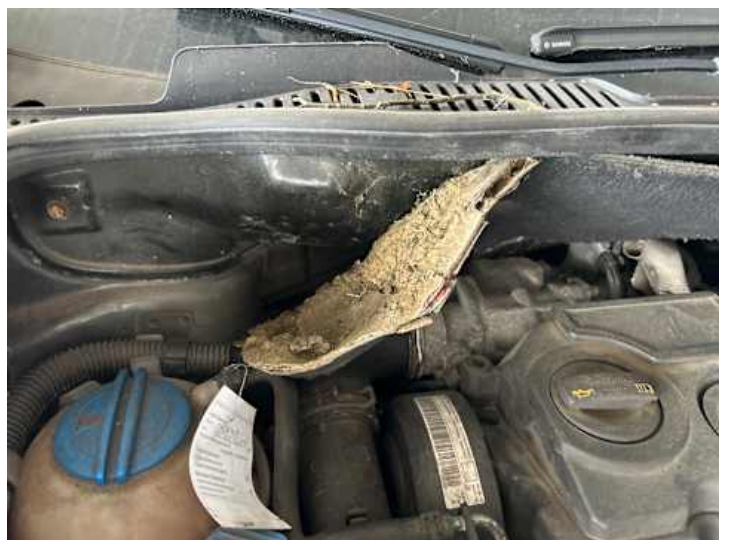
Motorhaube (Riss/Bruch)

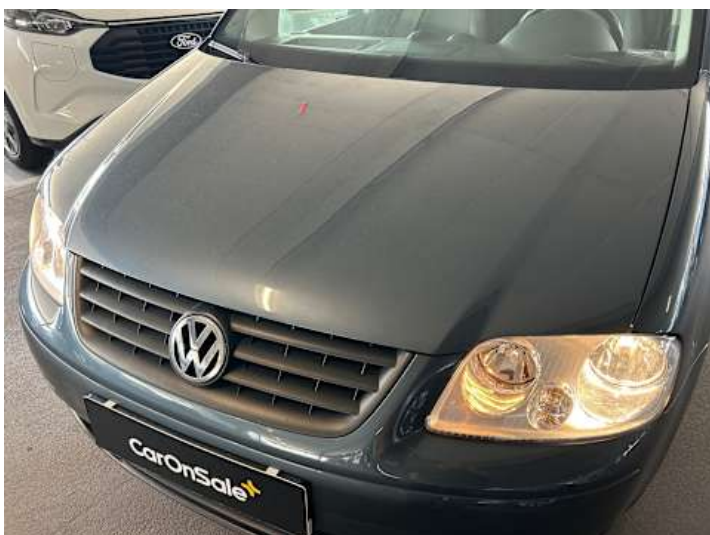
Motorhaube (Rost, Steinschlag, Delle)

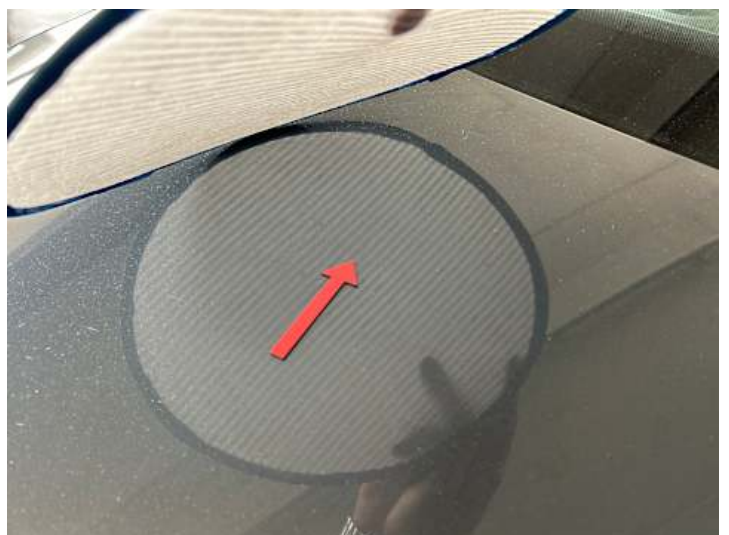
Motorhaube (Rost, Steinschlag, Delle)

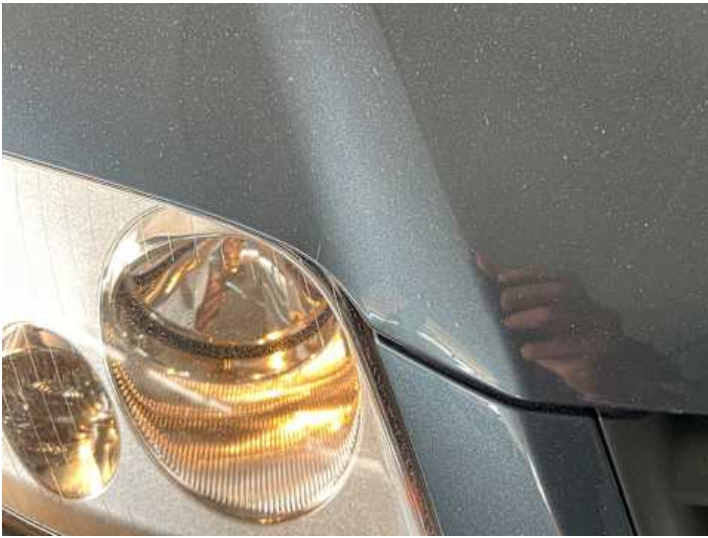
Motorhaube (Rost, Steinschlag, Delle)

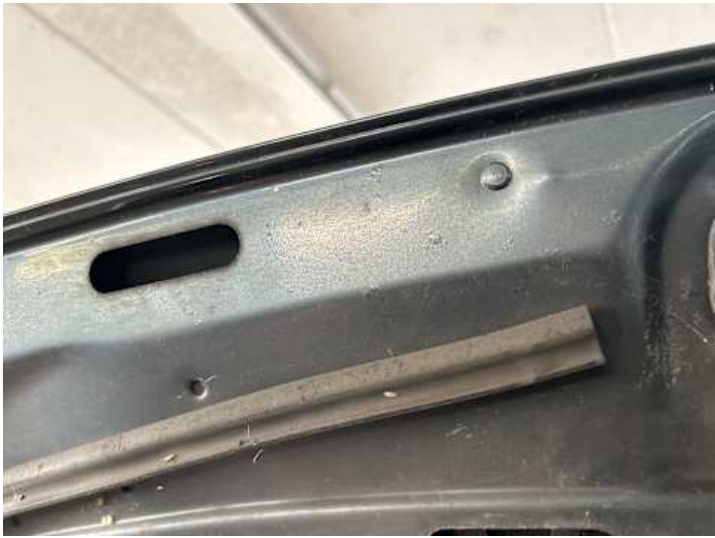
Motorhaube (Rost, Steinschlag, Delle)

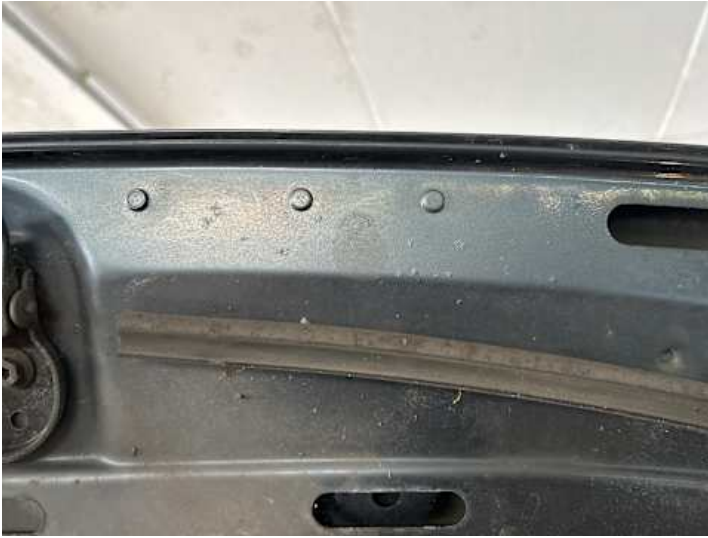
Motorhaube (Rost, Steinschlag, Delle)

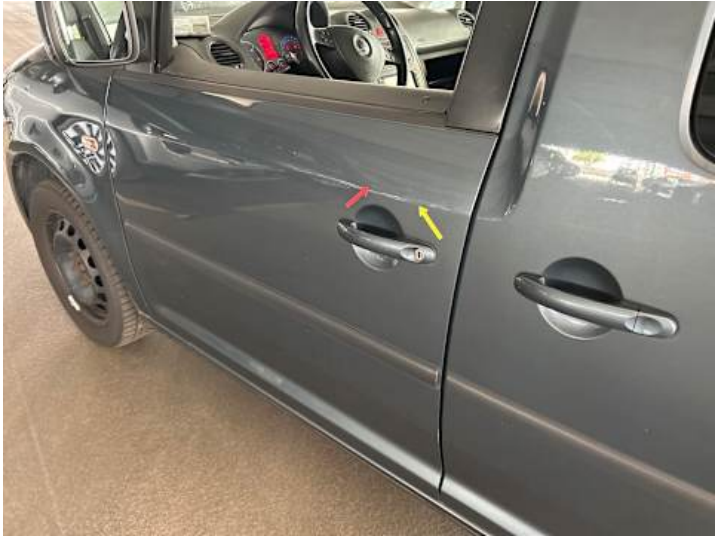
Fahrtür (Delle)

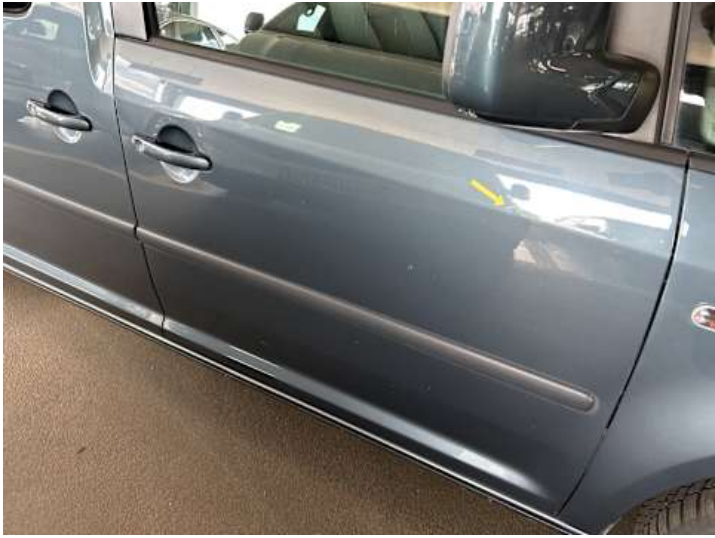
Beifahrtür (Delle, Kratzer)

Beifahrertür (Delle, Kratzer)

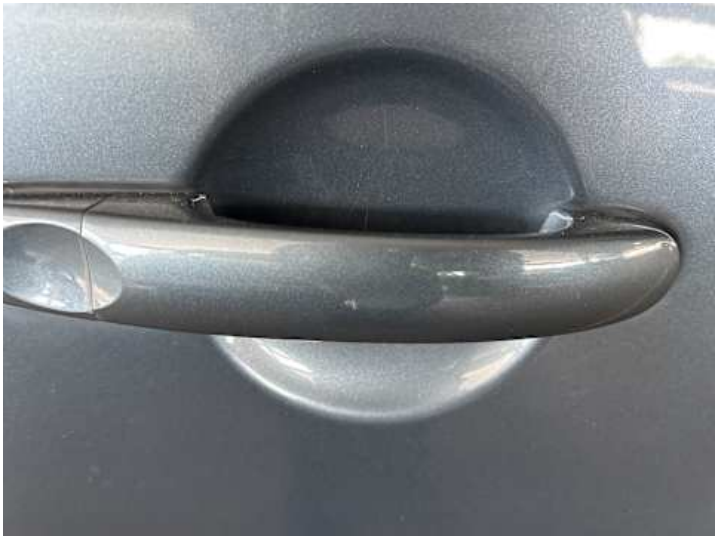
Beifahrertür (Delle, Kratzer)

Türe hinten links (Delle, Kratzer)

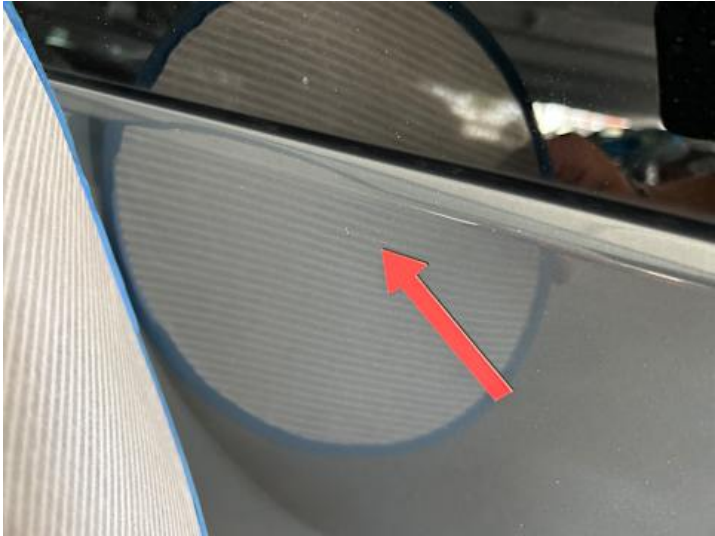
Türe hinten links (Delle, Kratzer)

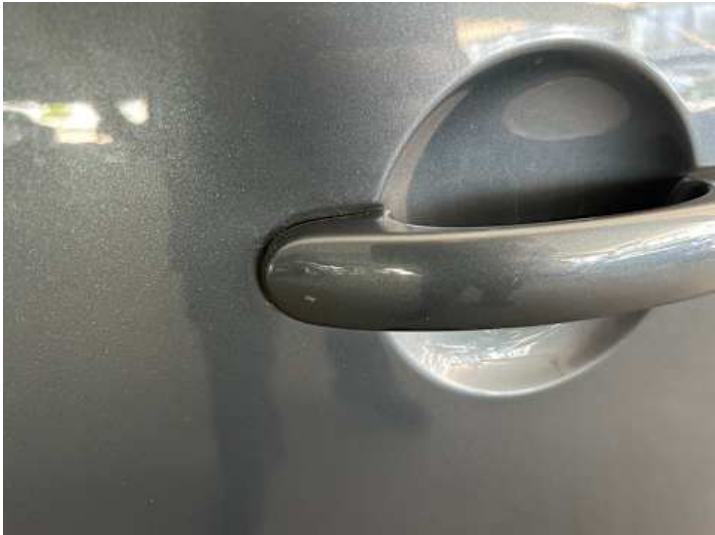
Türe hinten links (Delle, Kratzer)

Türe hinten rechts (Delle, Kratzer)

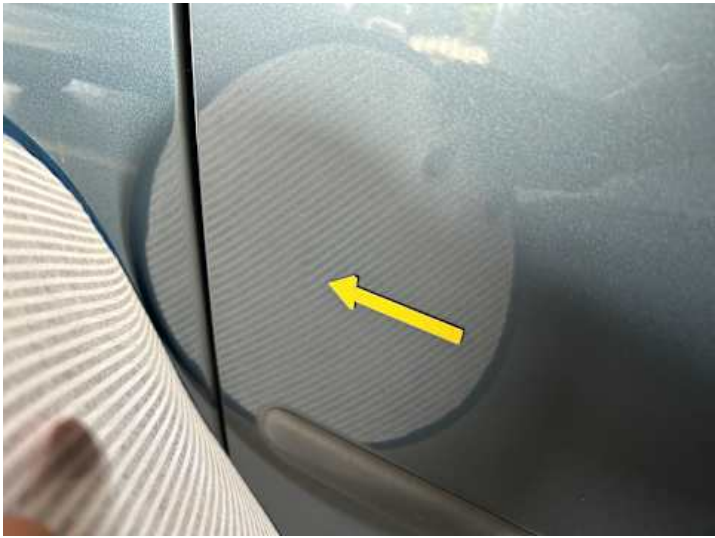
Türe hinten rechts (Delle, Kratzer)

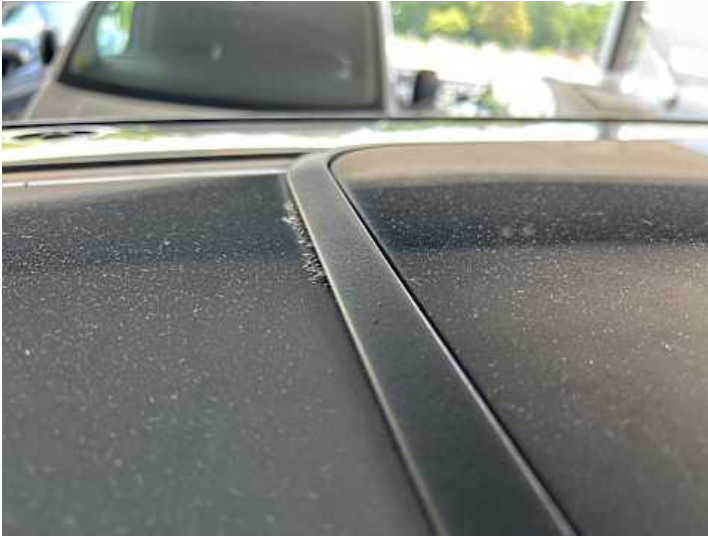
Dach (Rost, Kratzer, Lackschaden)

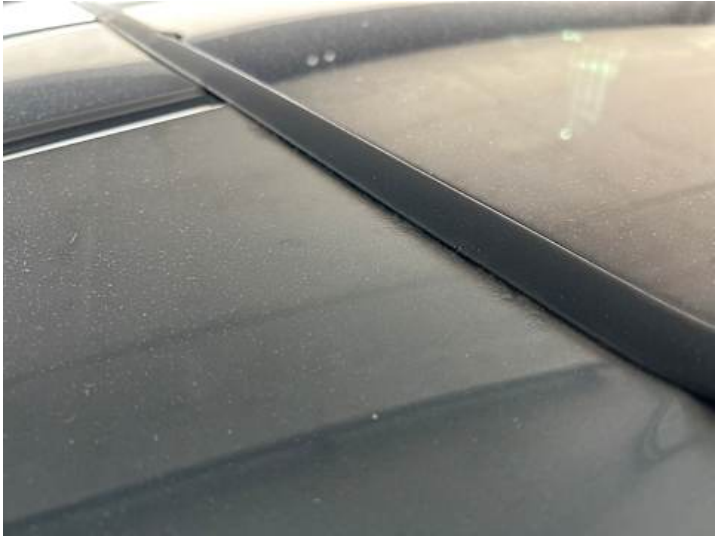
Dach (Rost, Kratzer, Lackschaden)

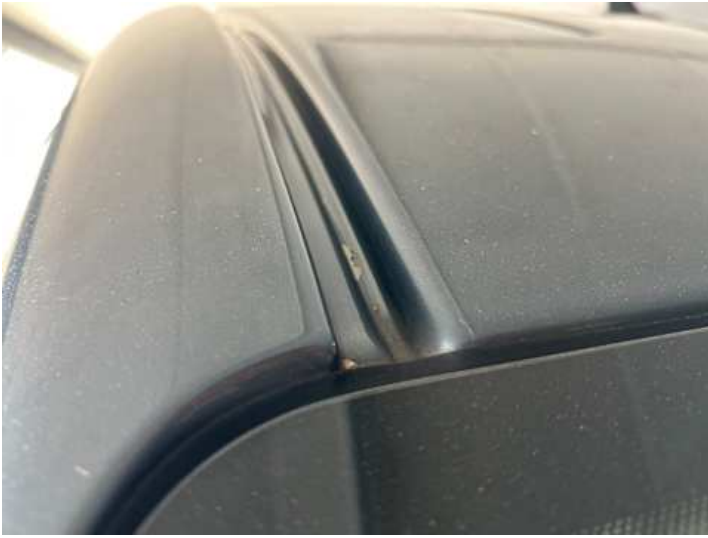
Dach (Rost, Kratzer, Lackschaden)

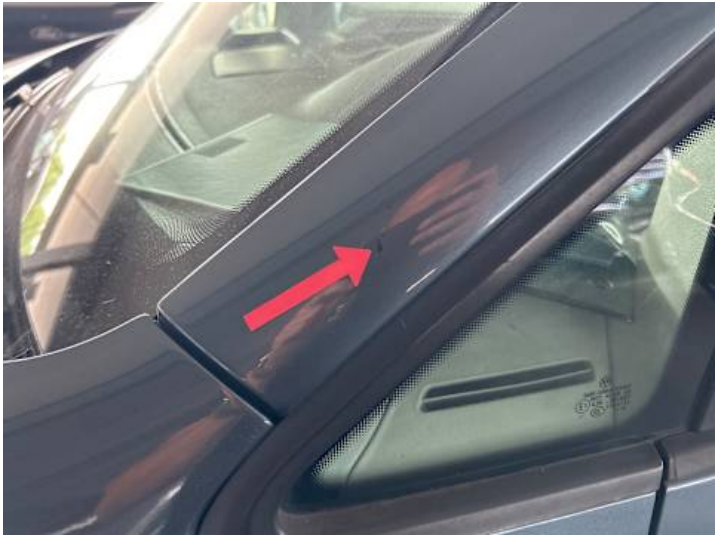
Dach (Rost, Kratzer, Lackschaden)

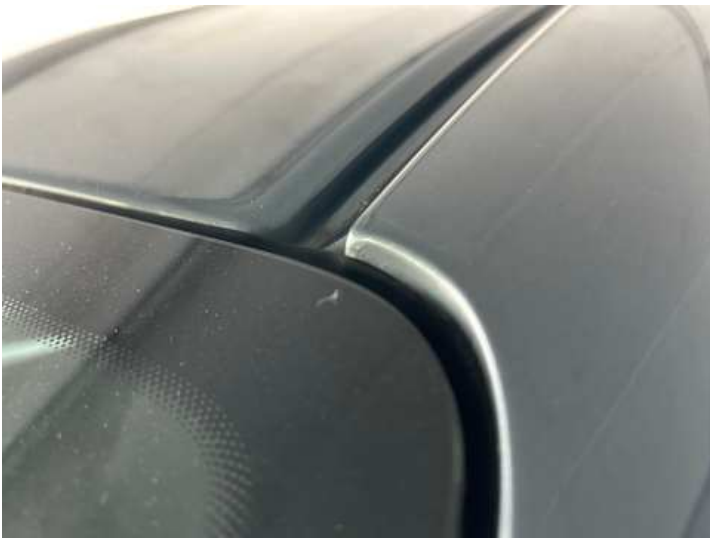
Dach (Rost, Kratzer, Lackschaden)

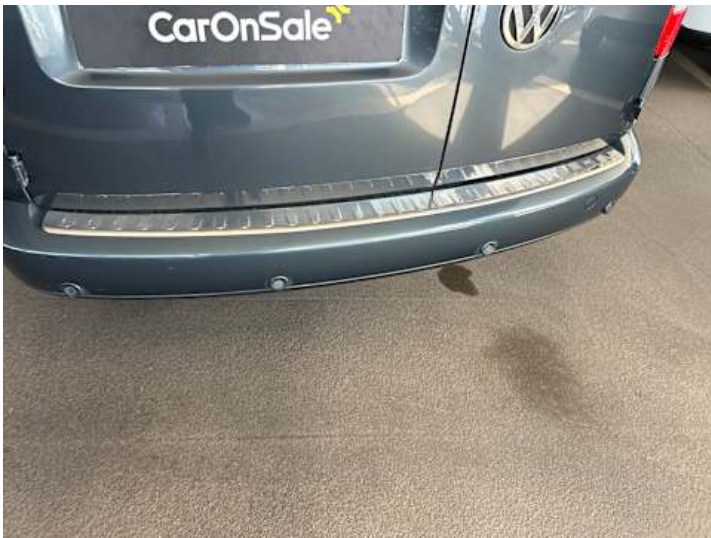
Stoßstange hinten (Kratzer, Lackschaden)

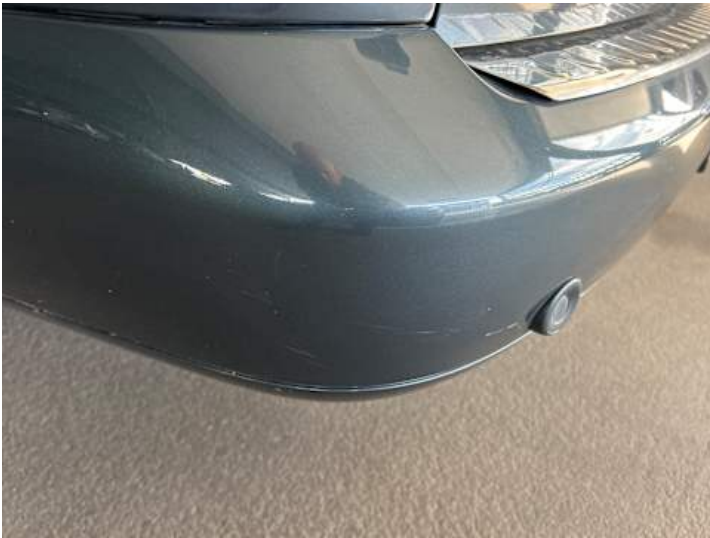
Stoßstange hinten (Kratzer, Lackschaden)

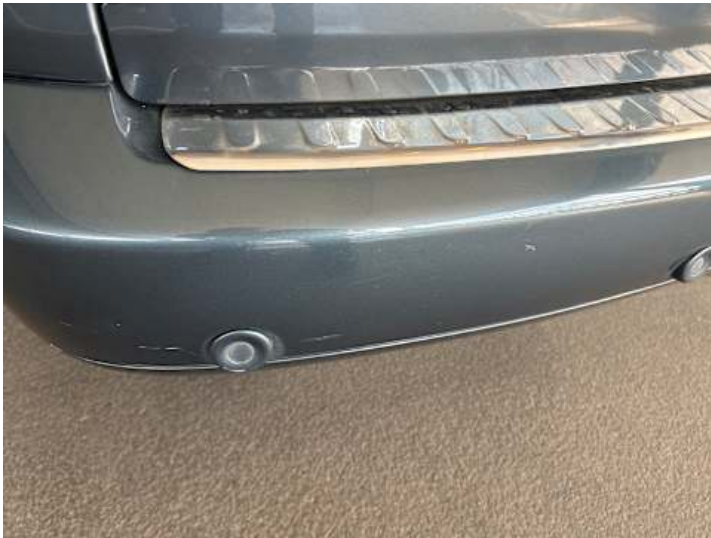
Stoßstange hinten (Kratzer, Lackschaden)

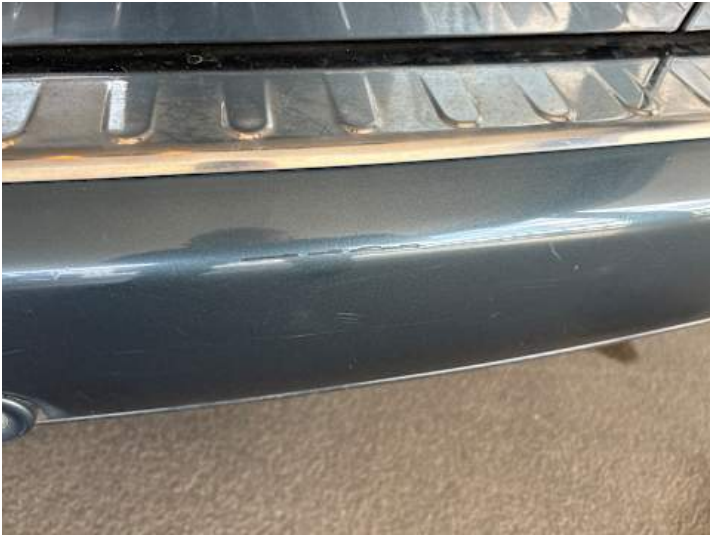
Stoßstange hinten (Kratzer, Lackschaden)

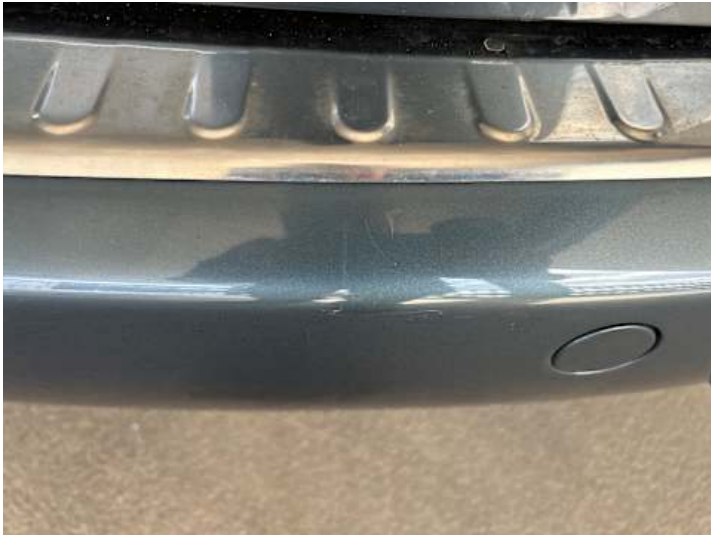
Stoßstange hinten (Kratzer, Lackschaden)

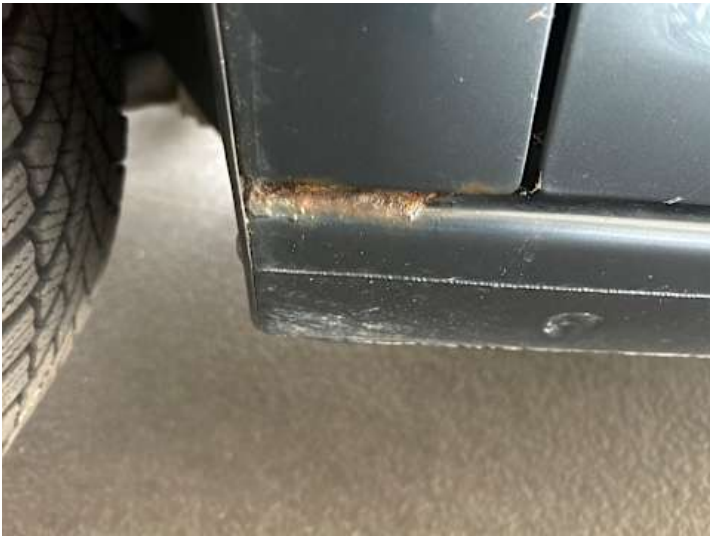
Schweller links (Rost)

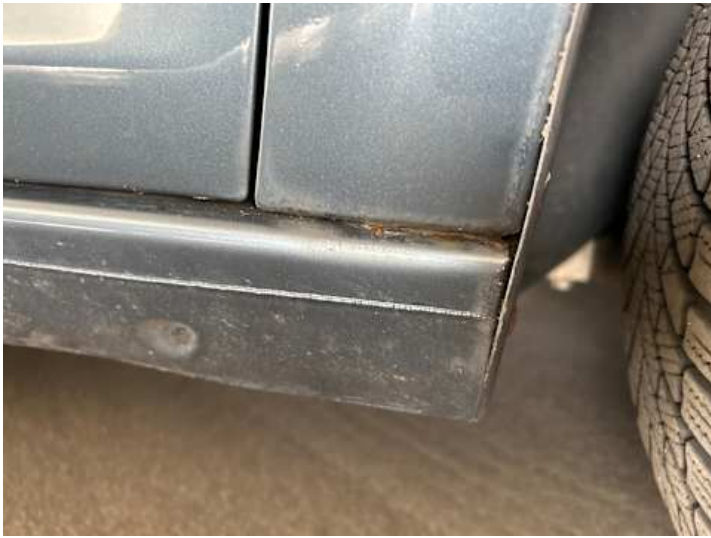
Schweller rechts (Rost)

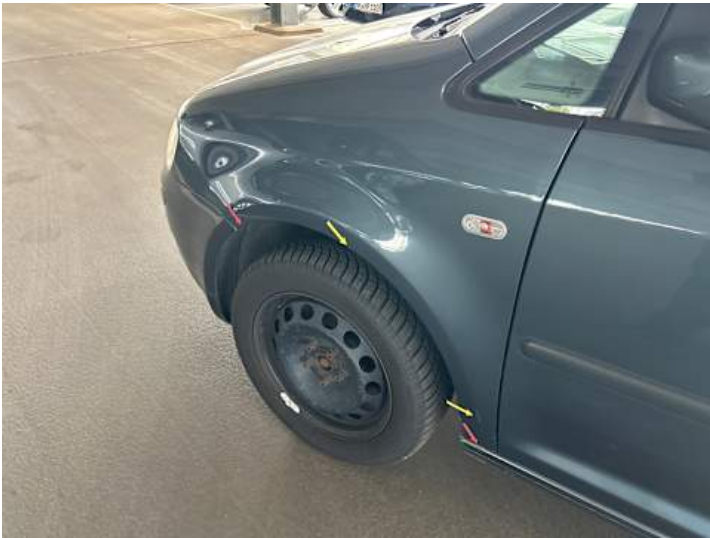
Kotflügel vorne links (Kratzer, Rost)

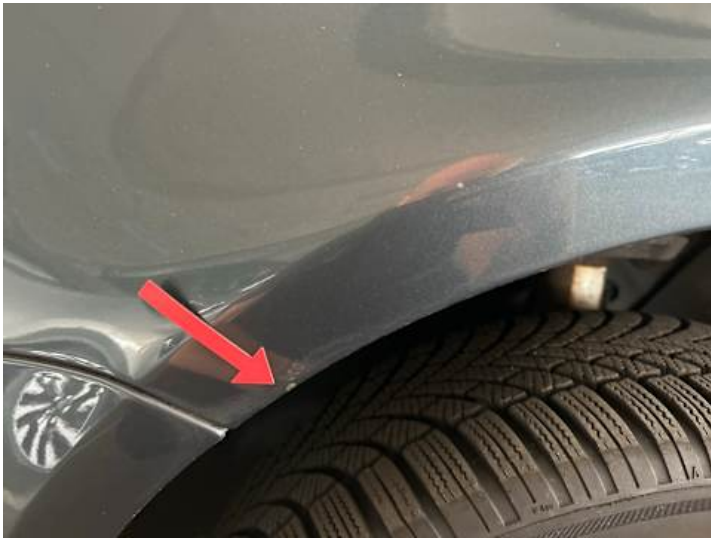
Kotflügel vorne links (Kratzer, Rost)

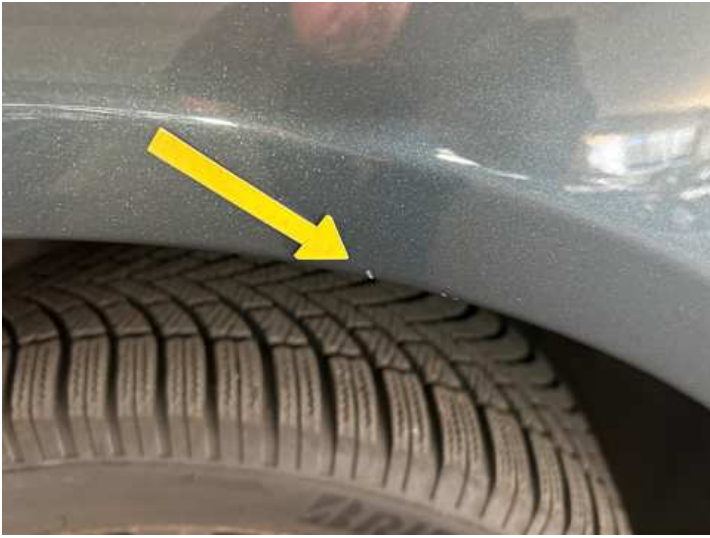
Kotflügel vorne links (Kratzer, Rost)

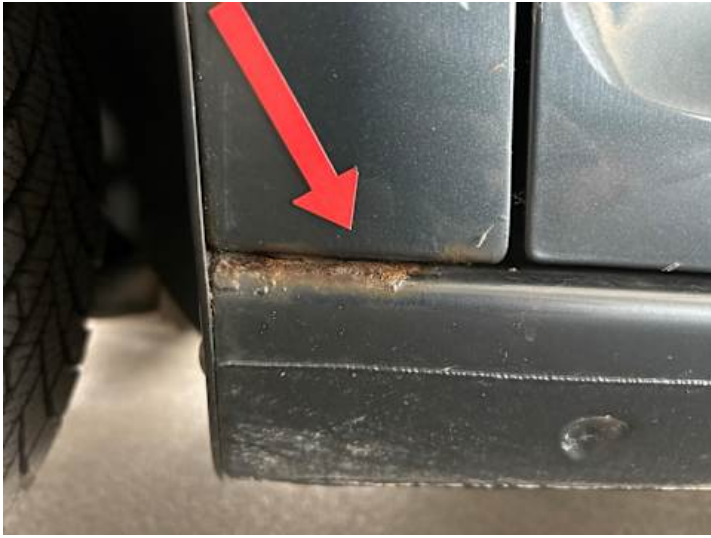
Kotflügel vorne links (Kratzer, Rost)

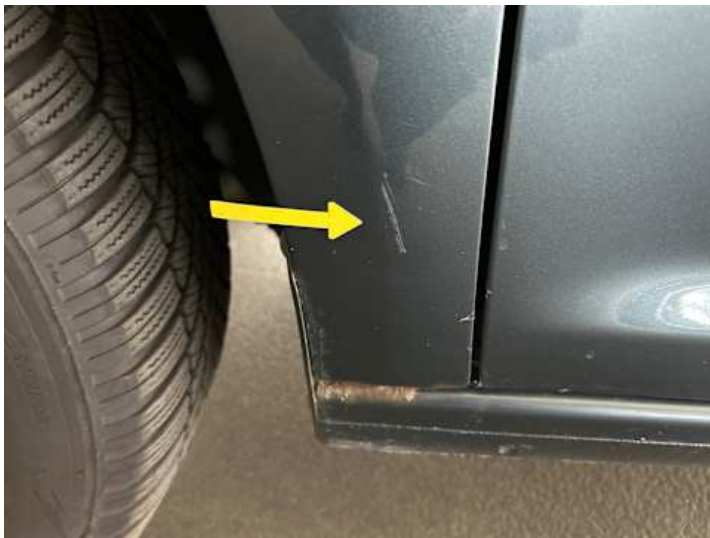
Kotflügel vorne links (Kratzer, Rost)

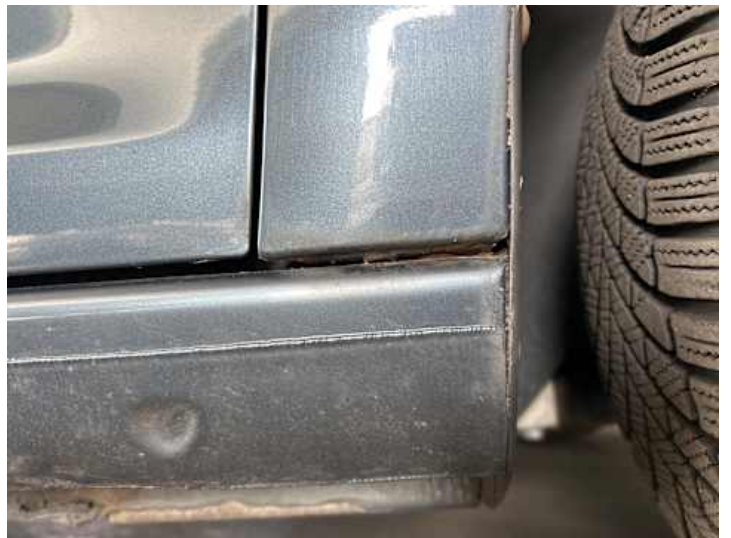
Kotflügel vorne rechts (Rost)

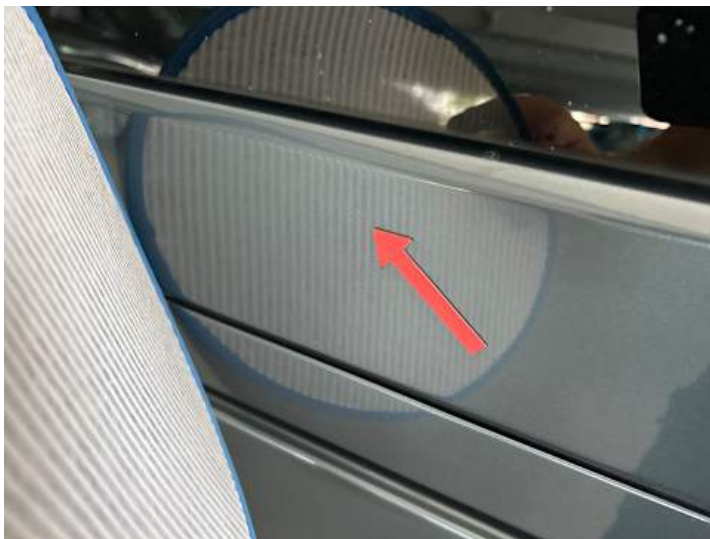
Seitenteil hinten links (Verformung, Kratzer, Delle)

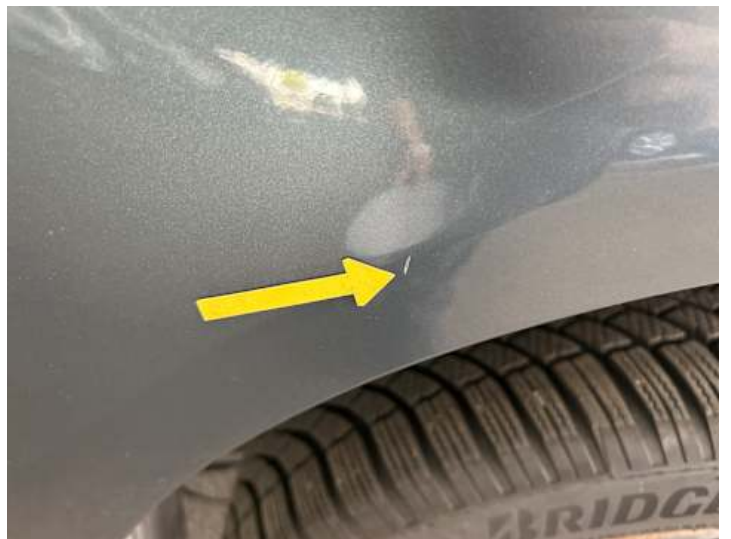
Seitenteil hinten links (Verformung, Kratzer, Delle)

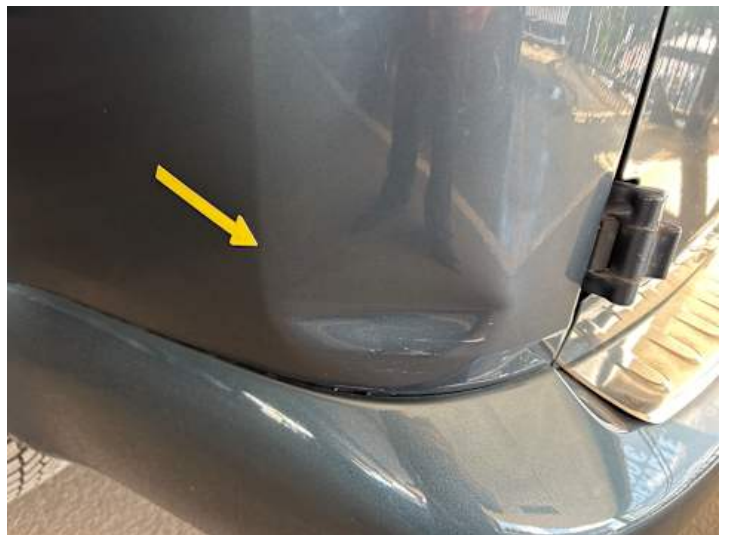
Seitenteil hinten links (Verformung, Kratzer, Delle)

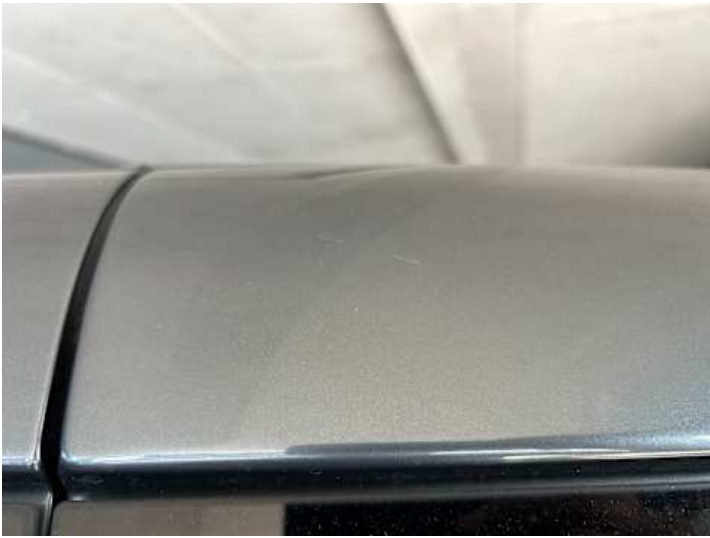
Heckklappe (Kratzer, Riss/Bruch, Delle)

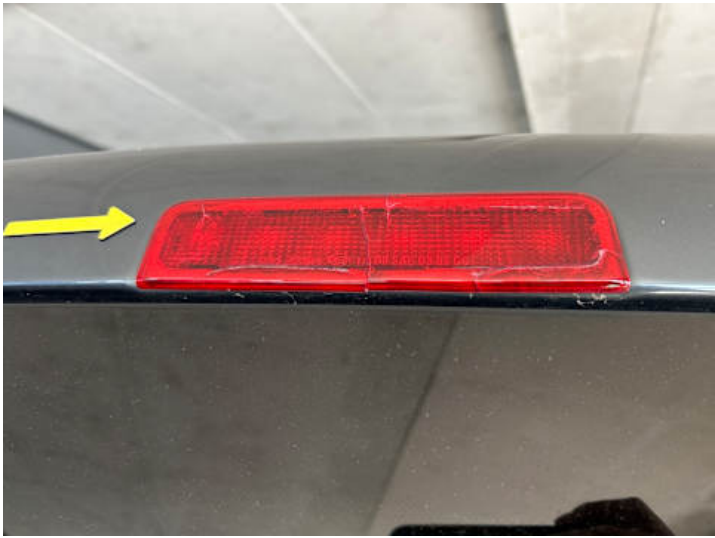
Heckklappe (Kratzer, Riss/Bruch, Delle)

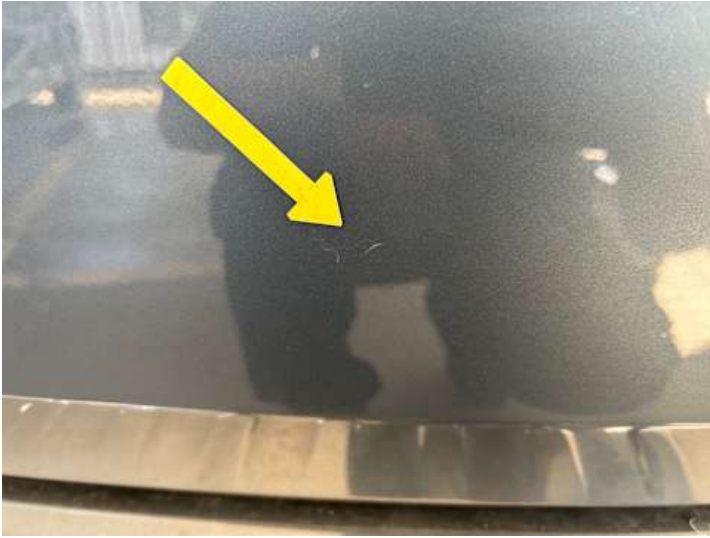
Heckklappe (Kratzer, Riss/Bruch, Delle)

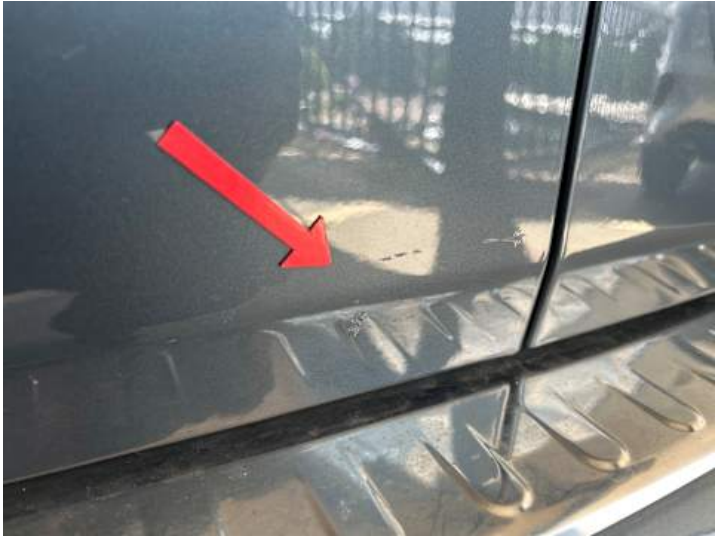
Heckklappe (Kratzer, Riss/Bruch, Delle)

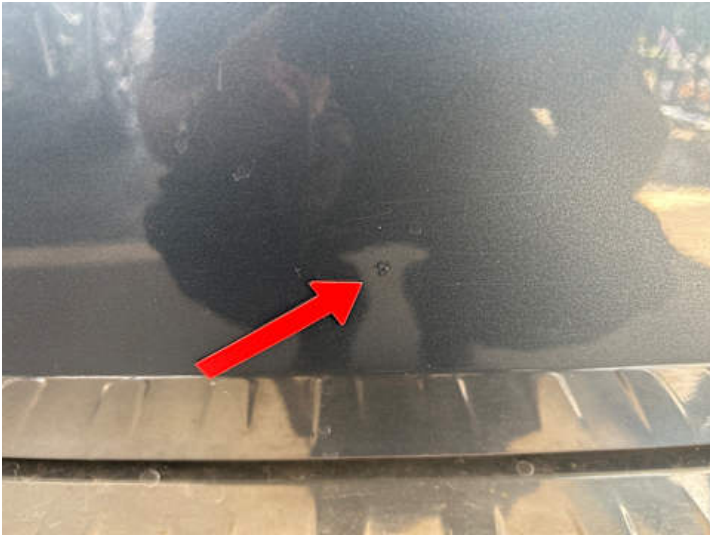
Heckklappe (Kratzer, Riss/Bruch, Delle)

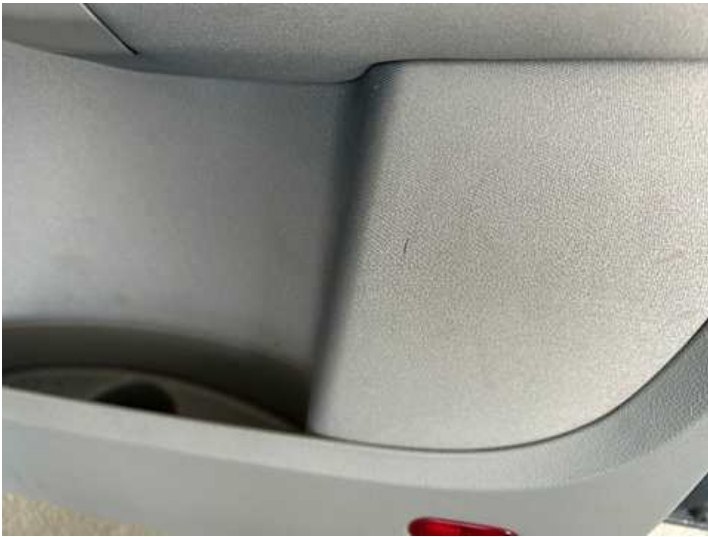
Innenraum (Diverse Schäden)

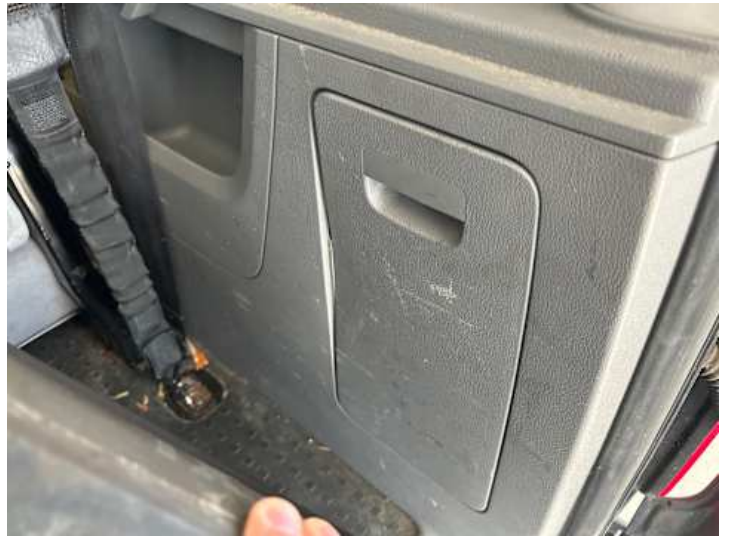
Innenraum (Diverse Schäden)

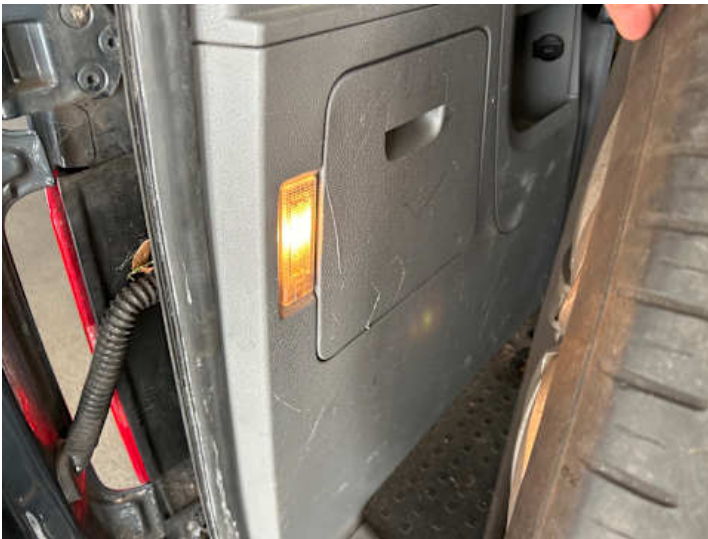
Innenraum (Diverse Schäden)

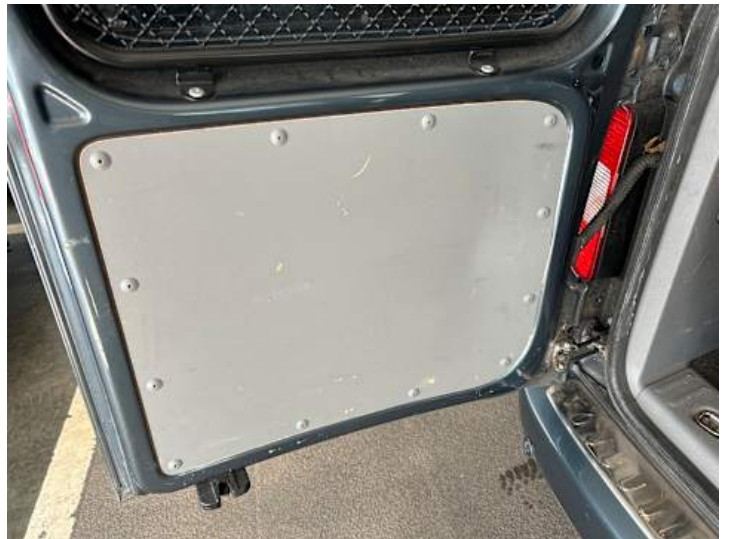
Innenraum (Diverse Schäden)

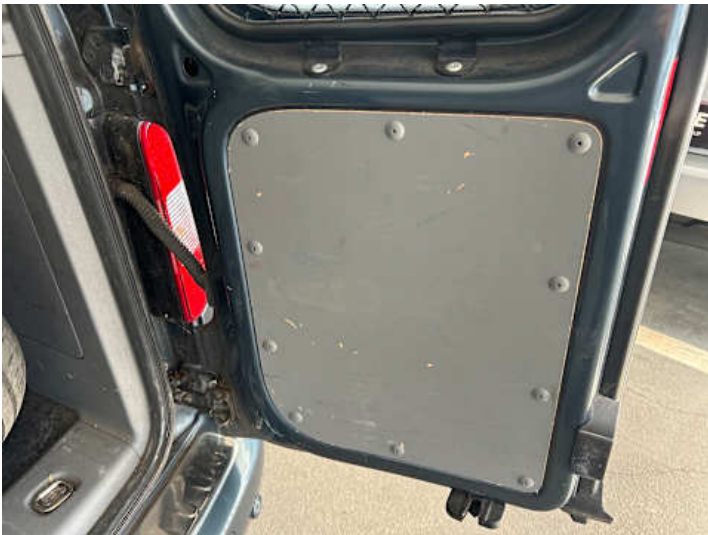
Innenraum (Diverse Schäden)

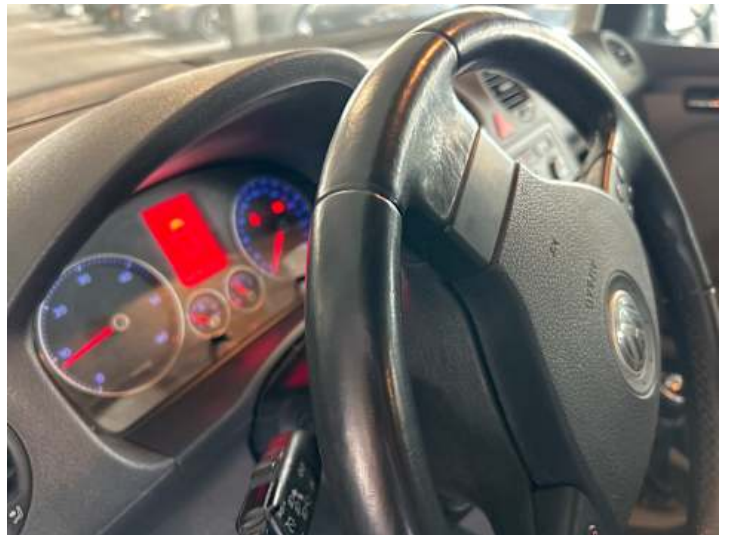
Innenraum (Diverse Schäden)
