## Schadengutachten

| Schadenart | Unfallschaden |

| Typ / Verkaufsbezeichnung | 204 X / GLC 250 d Coupe 4Matic 9G-TRONIC AMG Line |

G U T A C H T E N / K A L K U L A T I O N NR 855

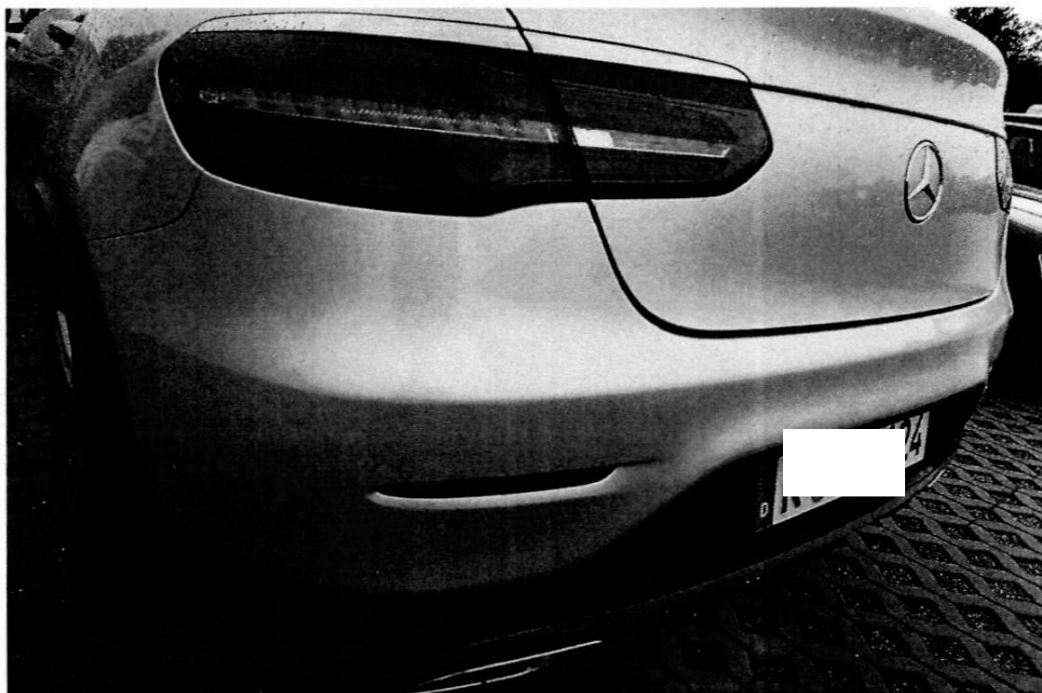
Durch einen linksseitig versetzten Heckanstoß wurde der Stoßfänger nverschrammt und plastisch verformt, sowie im Bereich unter der linken Rückleuchte ausgebrochen und abstehend. Das Unterteil wurde verkratzt und gebogen, sowie mehrfach ausgebrochen. Die Chromleiste wurde verkratzt.

Bild 5 : Schadenübersicht Fahrzeugheck

| ARB.POS.NR/<br>LEIT-NR | INSTANDSETZUNGS-/EINZEL-/VERBUNDARBEITEN | KL | AW | ARB.-<br>PREIS |
|---|---|---|---|---|
| 88-8806 02 | STOSSFAENGER H ERSETZEN | 2 | | |

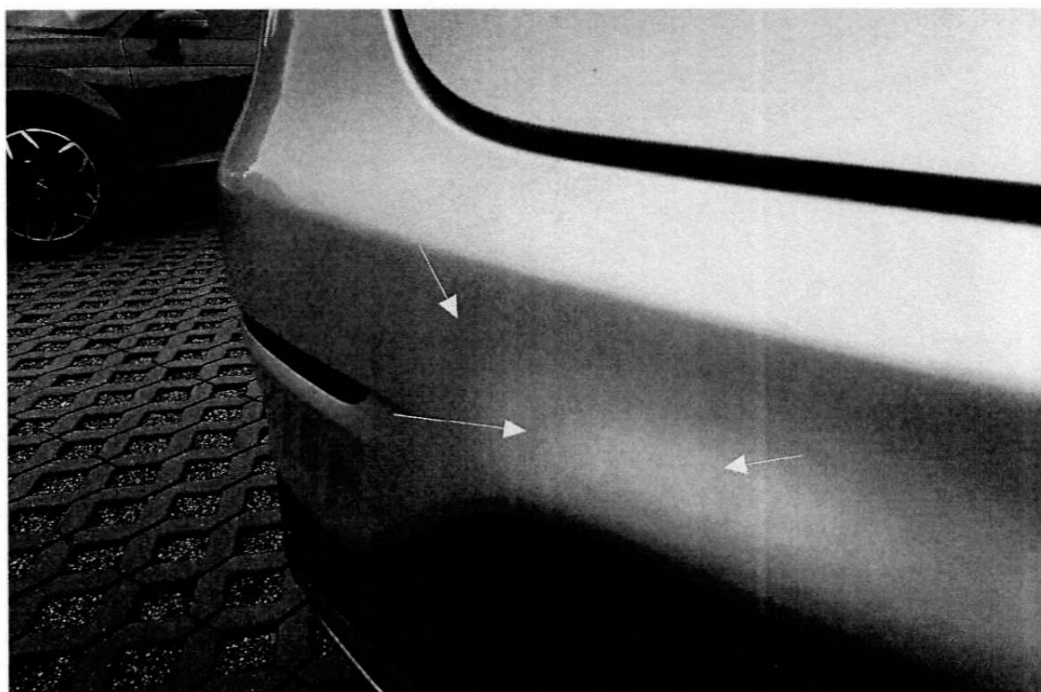
Bild 6 : Stoßfänger verschrammt und plastisch verformt

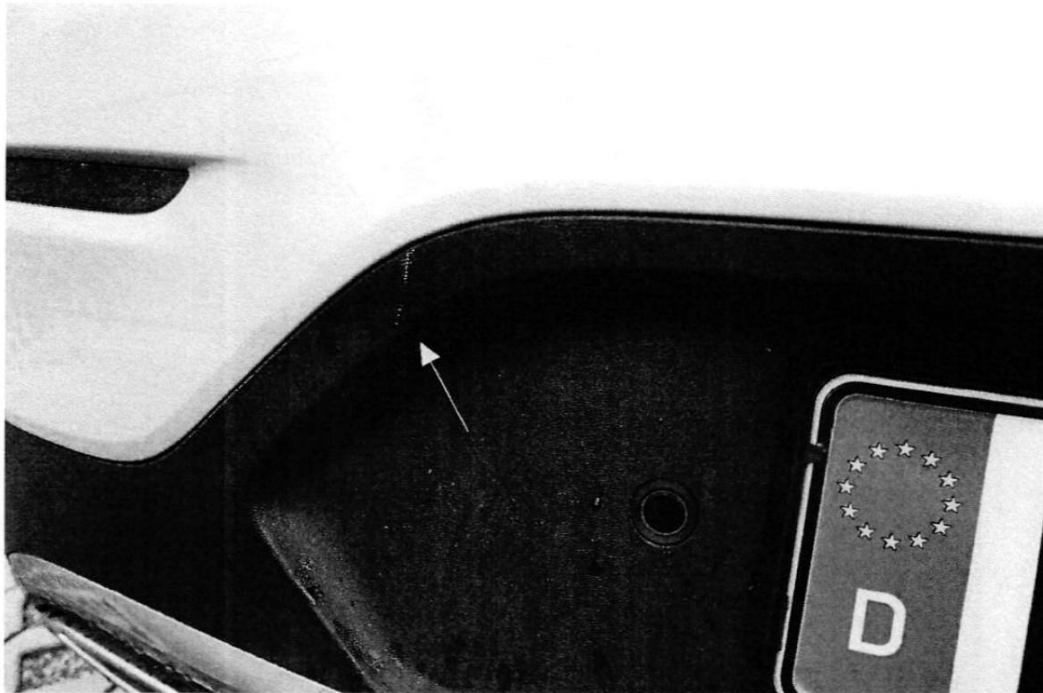
Bild 7 : Unterteil verkratzt und gebogen

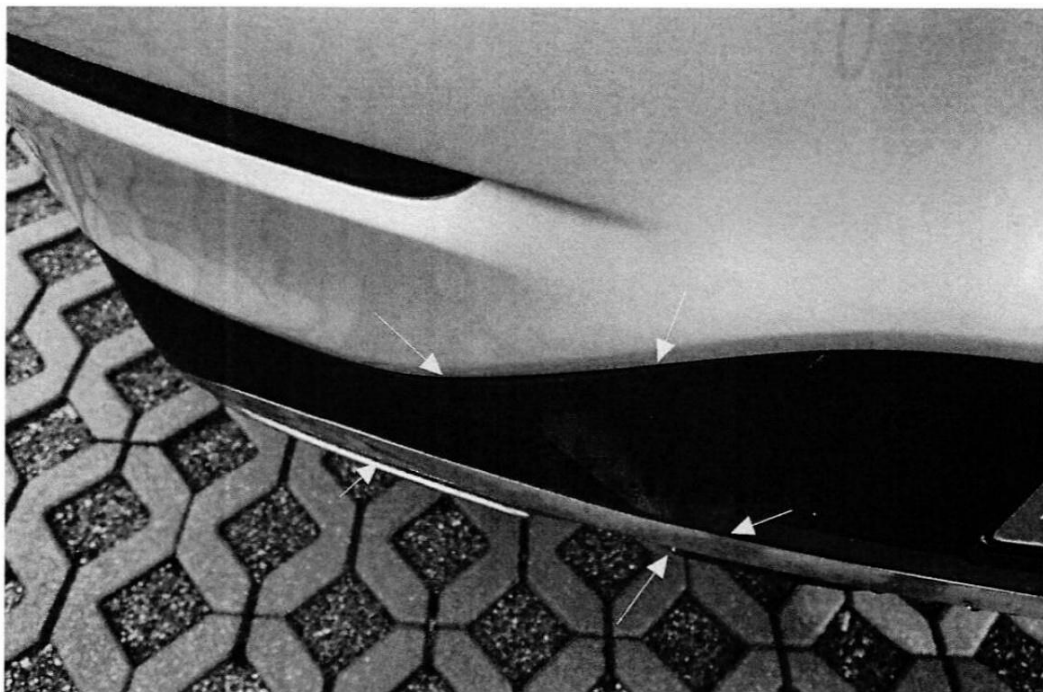
Bild 8 : Unterteil steht ab, Chromleiste verkratzt

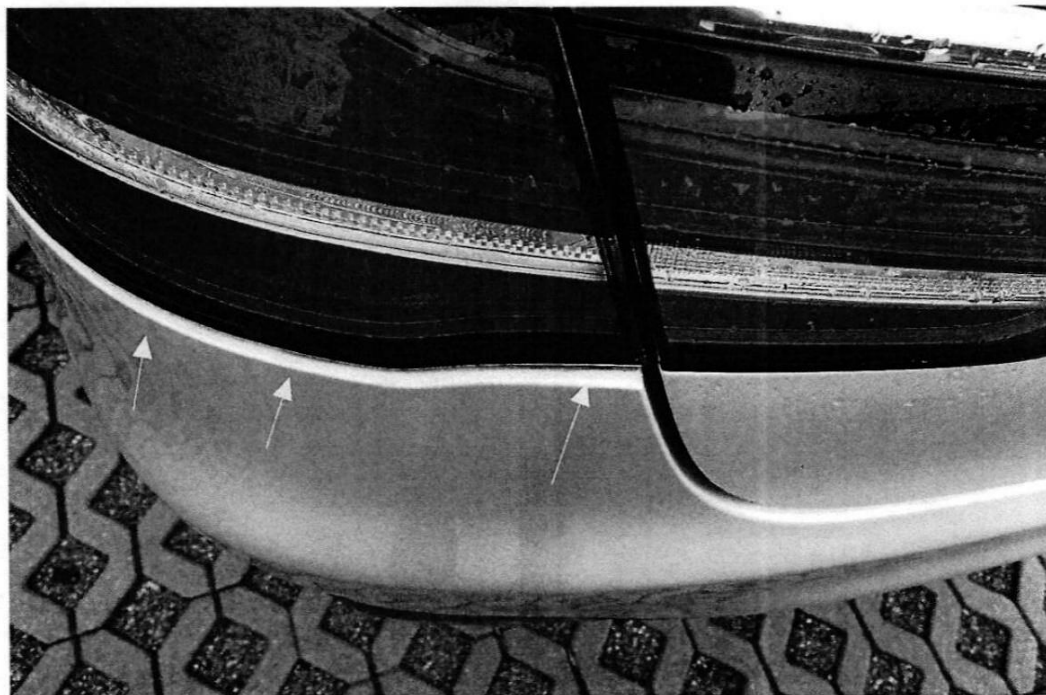
Bild 9 : Stoßfänger steht unter der Rückleuchte links ab bzw. über

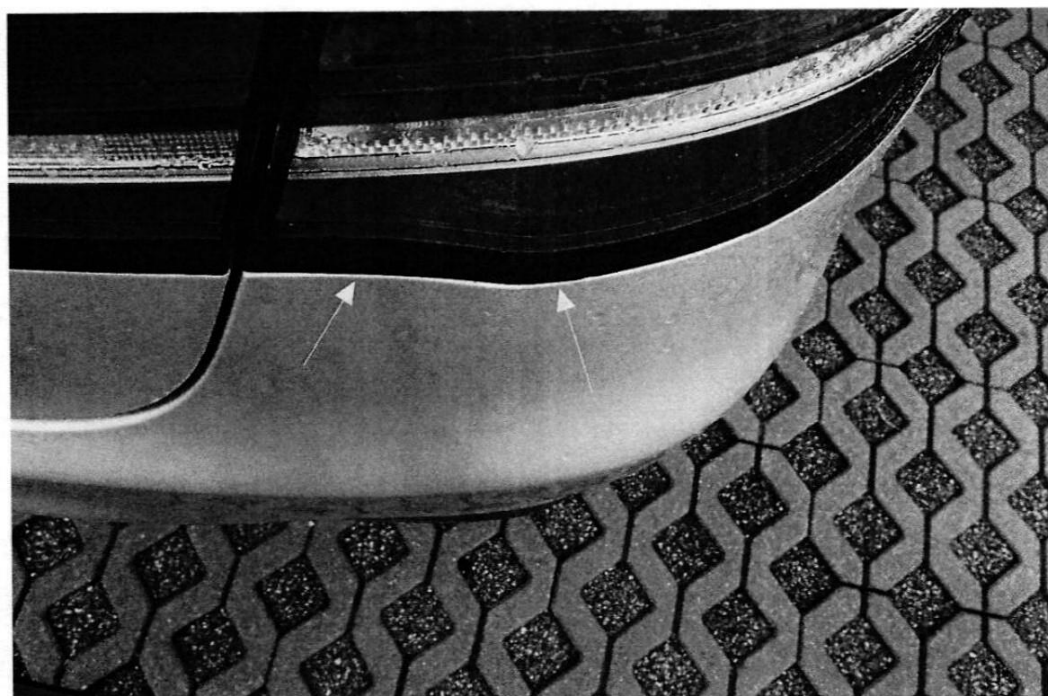
Bild 10 : zum Vergleich, Abstand rechts normal

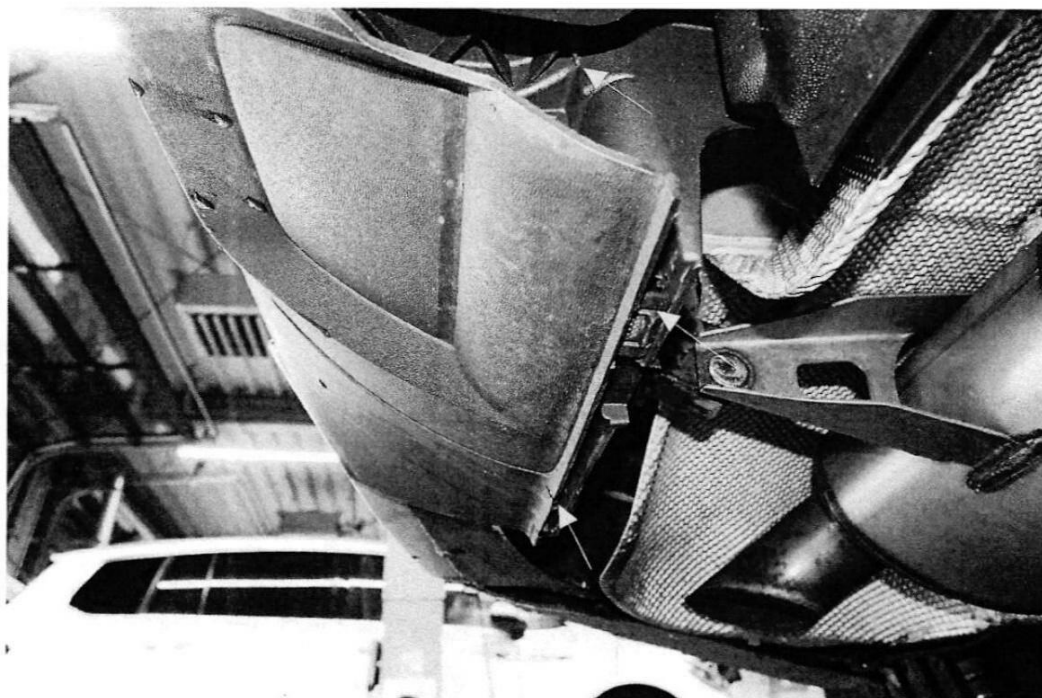
Bild 11 : Aufnahme Unterteil unten ausgebrochen

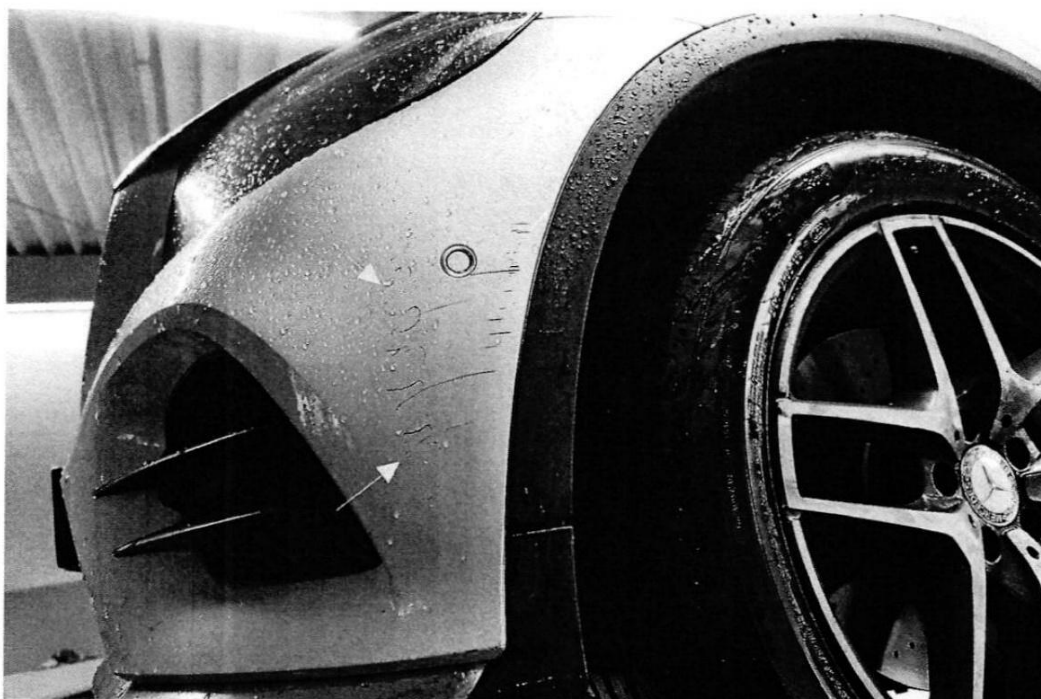
Stoßfänger vorne im Flankenbereich links verschrammt

Bild 12 : Stoßfänger vorne verschrammt (Vorschaden)
