## Toyota Corolla Verso 2.0 D-4D

EZ 07/2009 | Van | Diesel | Schaltgetriebe | 231.763km  
Besteuerung: Differenzbesteuert (§24 UStG)  
Fahrzeugstandort: 68\*\*\*  
Fahrzeug aufgenommen am: 28.08.2026

# Hinweise zum Zustandsbericht

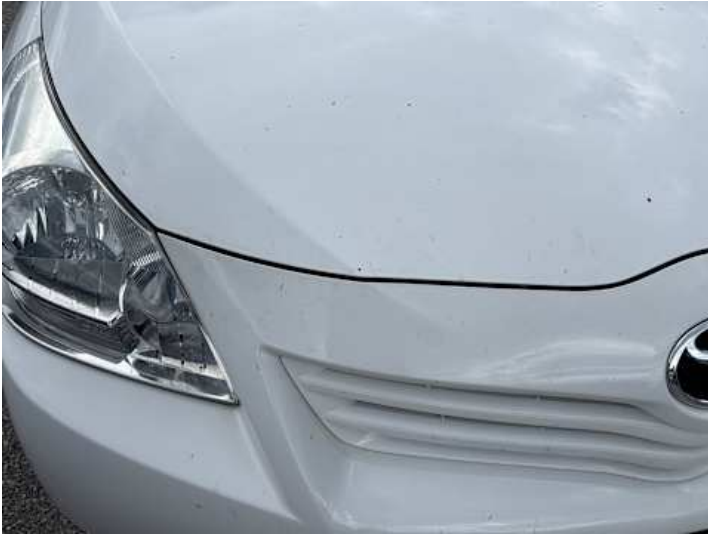
Stoßstange vorne (Anderer Schaden): Farbunterschied

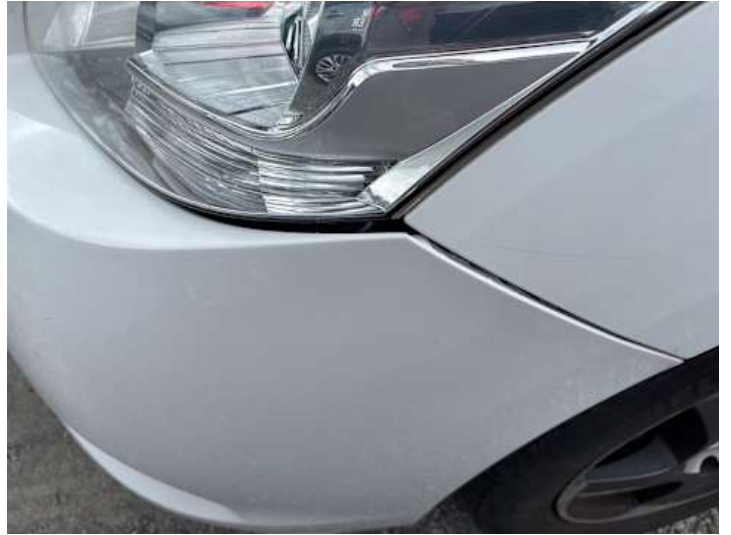
Stoßstange vorne (Spaltmaße ungenau)

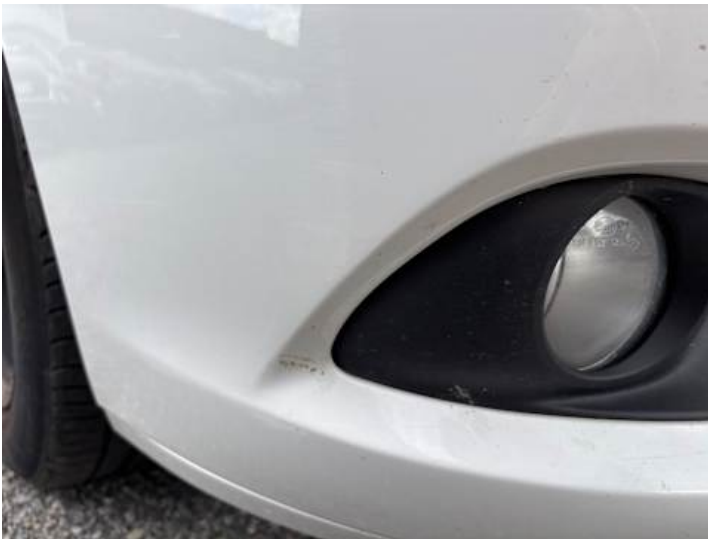
Stoßstange vorne (Kratzer)

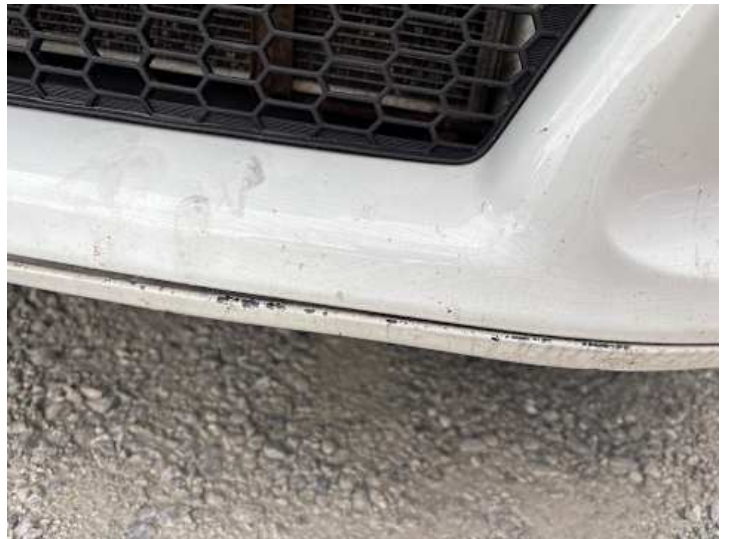
Stoßstange vorne (Kratzer)

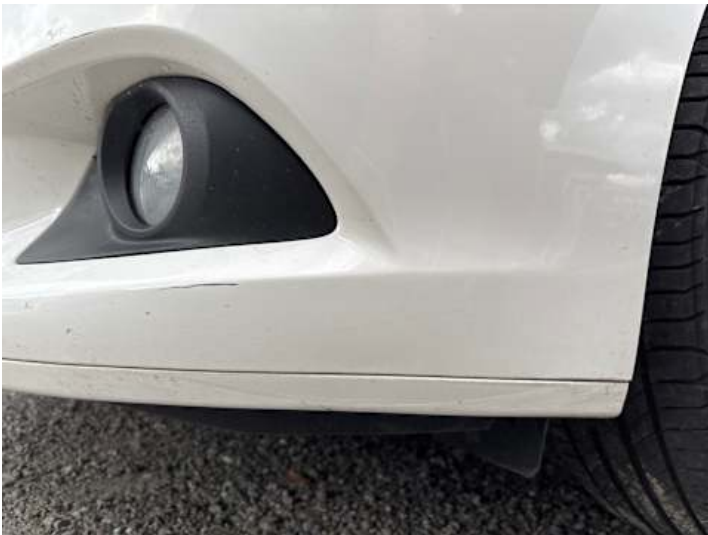
Stoßstange vorne (Kratzer)

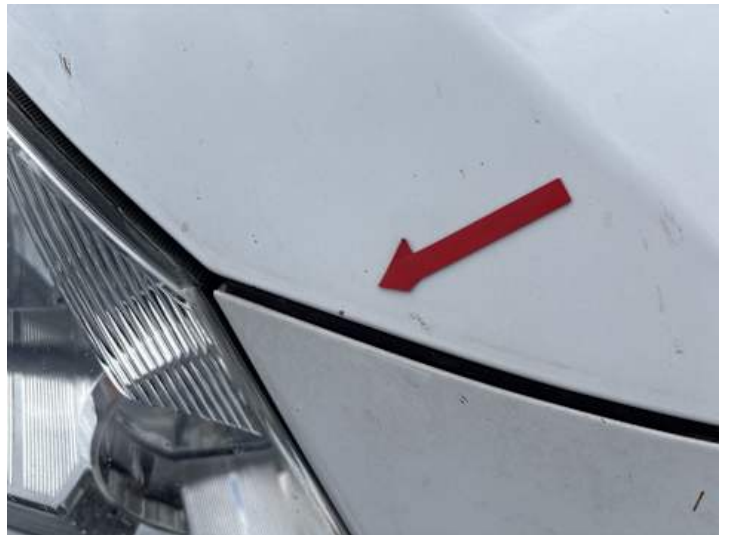
Motorhaube (Steinschlag)

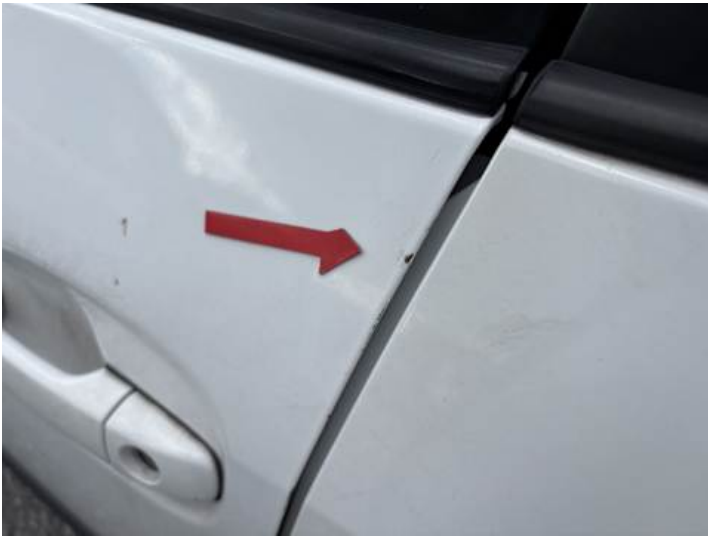
Fahrertür (Lackschaden)

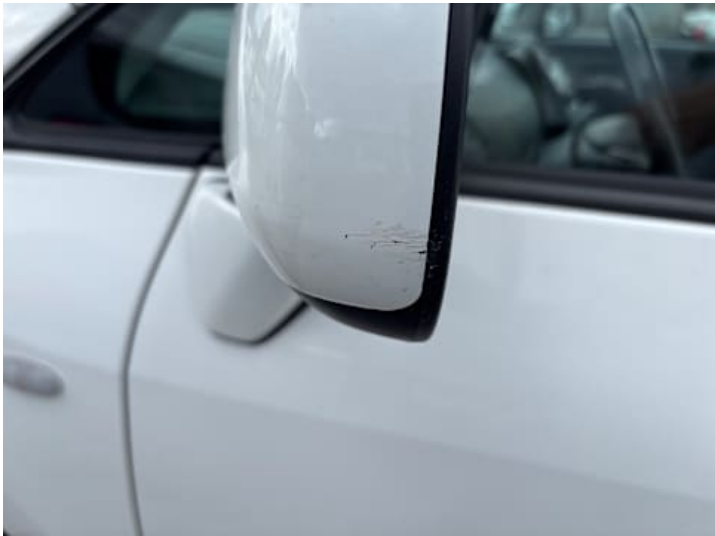
Fahrertür (Kratzer)

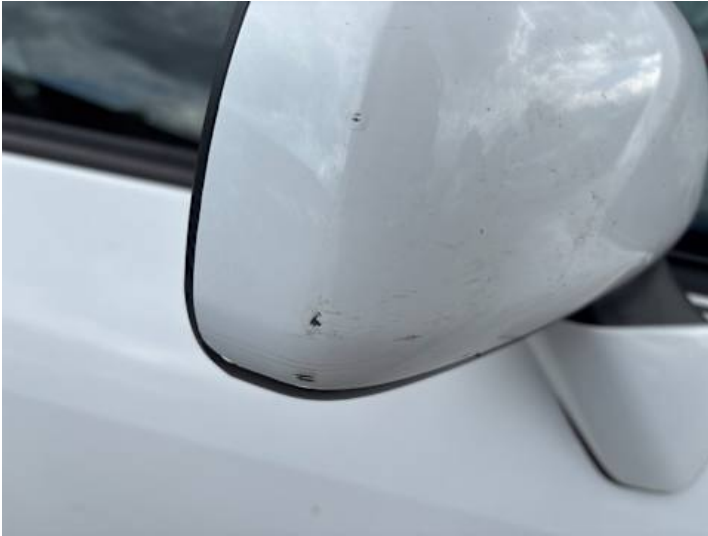
Beifahrertür (Kratzer)

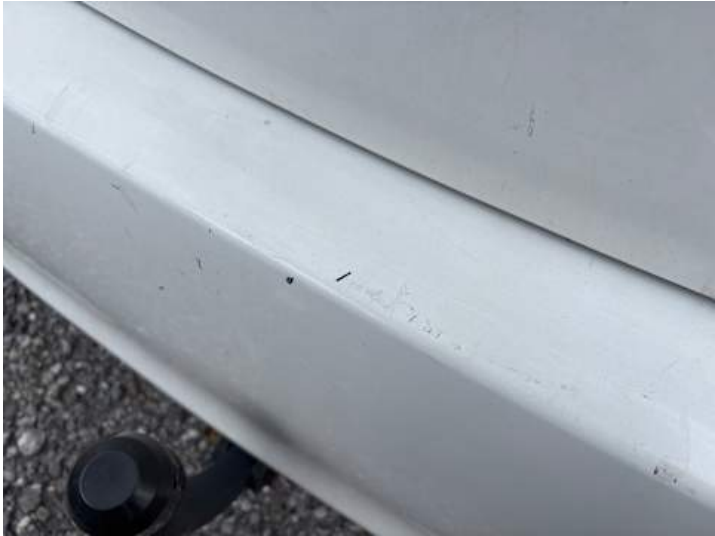
Stoßstange hinten (Lackschaden)

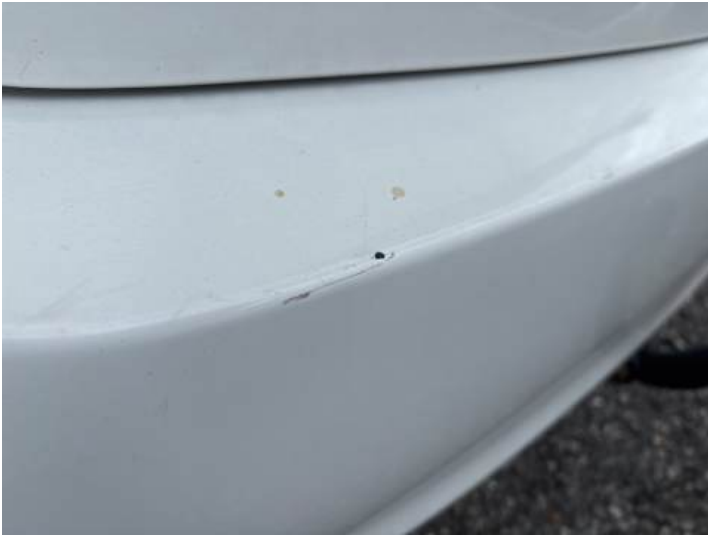
Stoßstange hinten (Lackschaden)

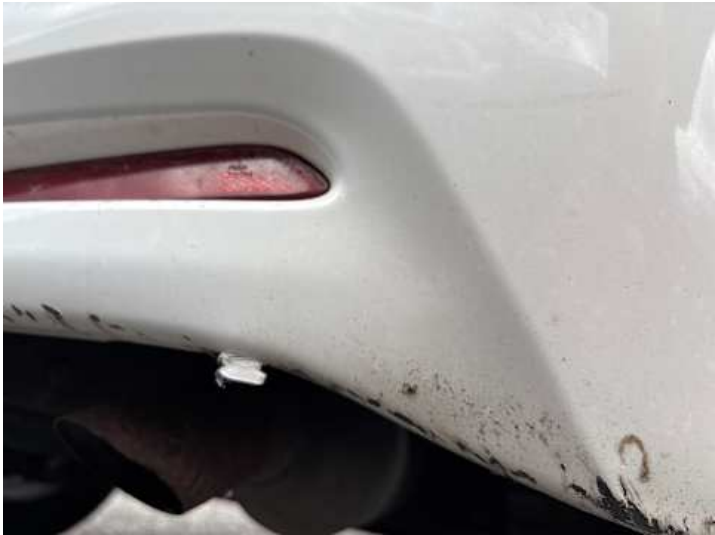
Stoßstange hinten (Riss/Bruch)

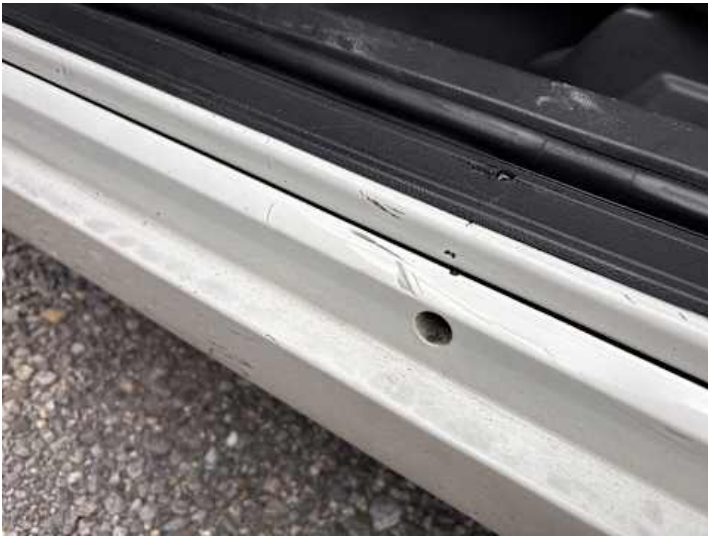
Schweller links (Kratzer)

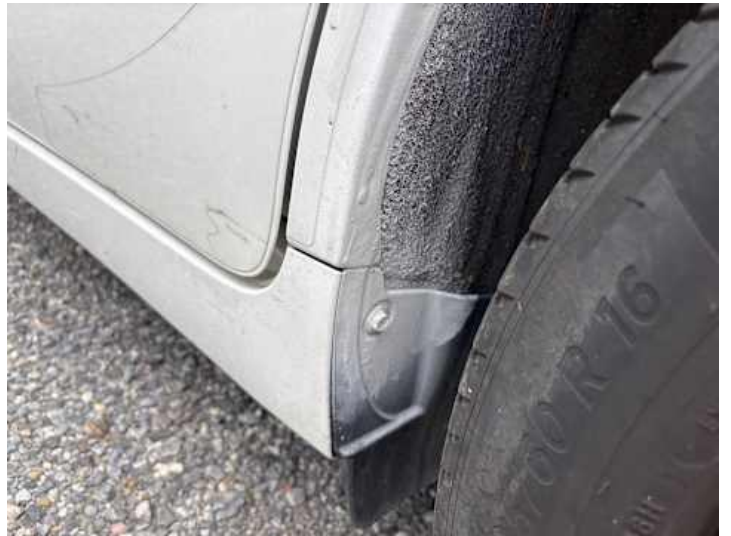
Schweller links (Lackschaden)

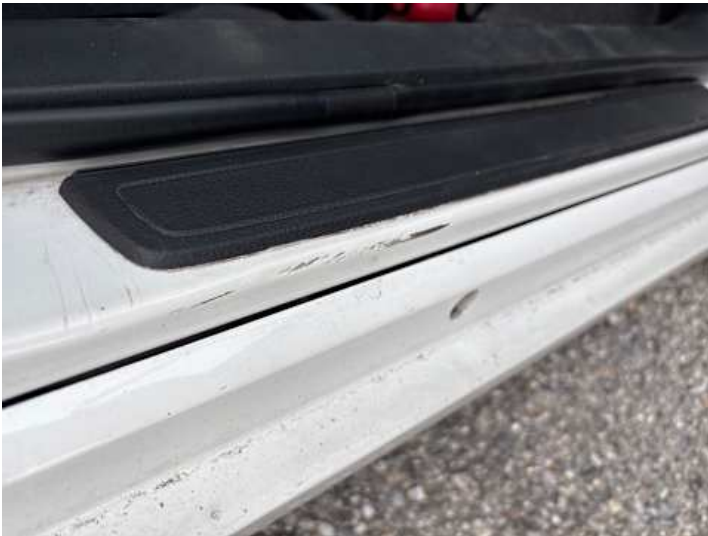
Schweller rechts (Kratzer)

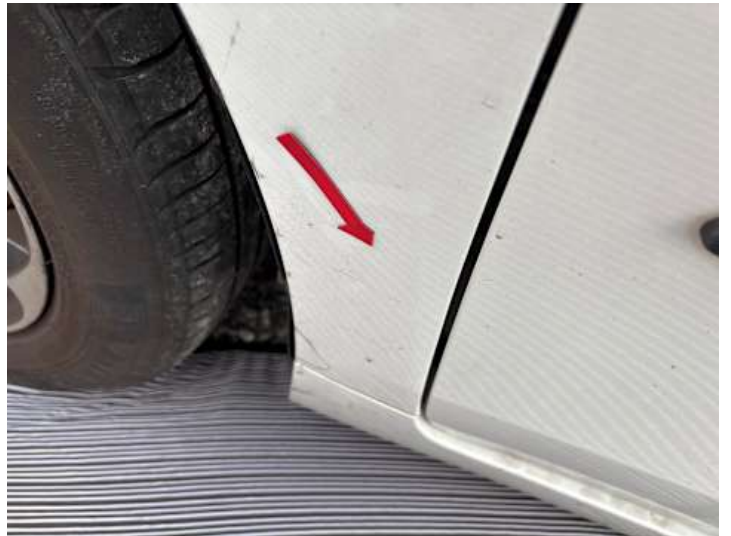
Kotflügel vorne links (Delle)

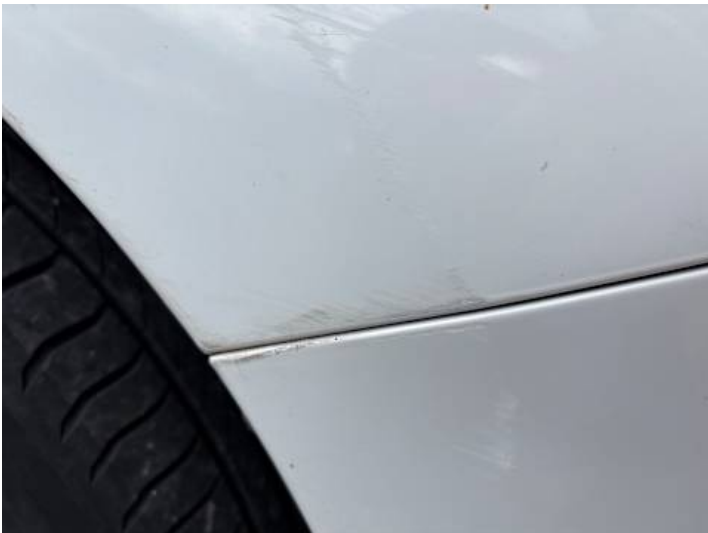
Kotflügel vorne rechts (Kratzer)

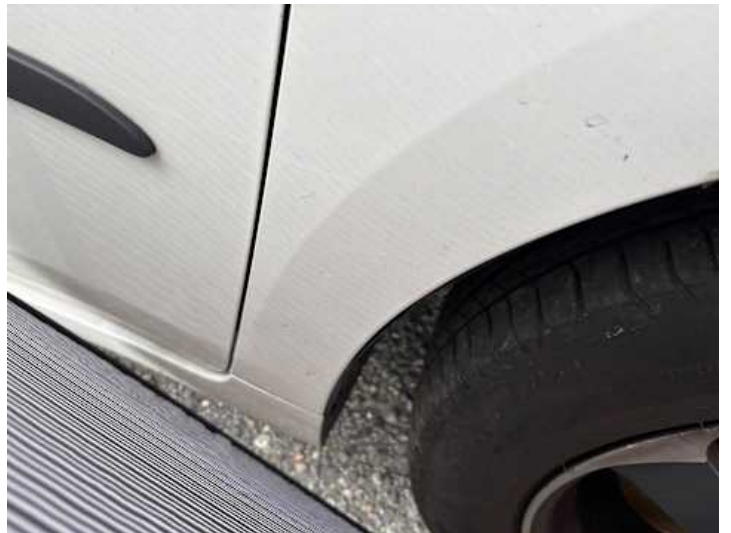
Kotflügel vorne rechts (Delle)

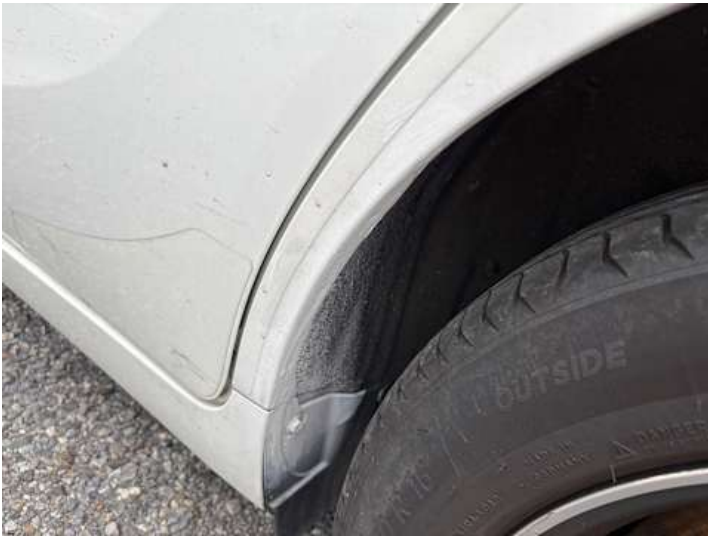
Seitenteil hinten links (Unsachgemäß instand gesetzt)

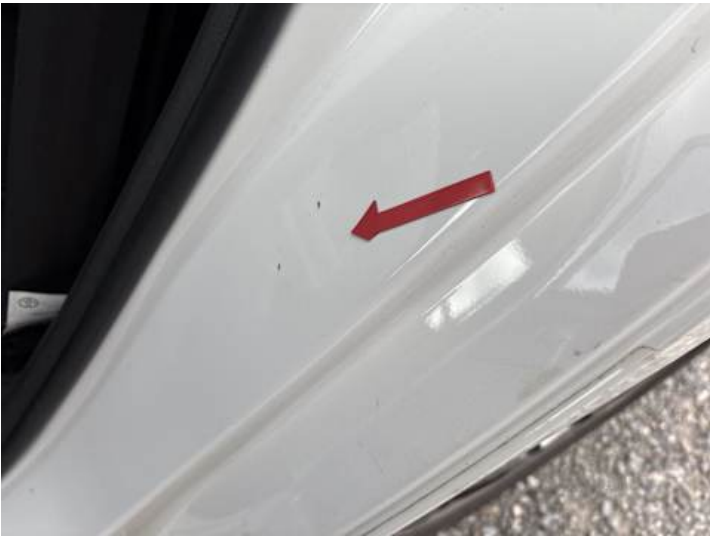
Seitenteil hinten links (Delle, Lackschaden)

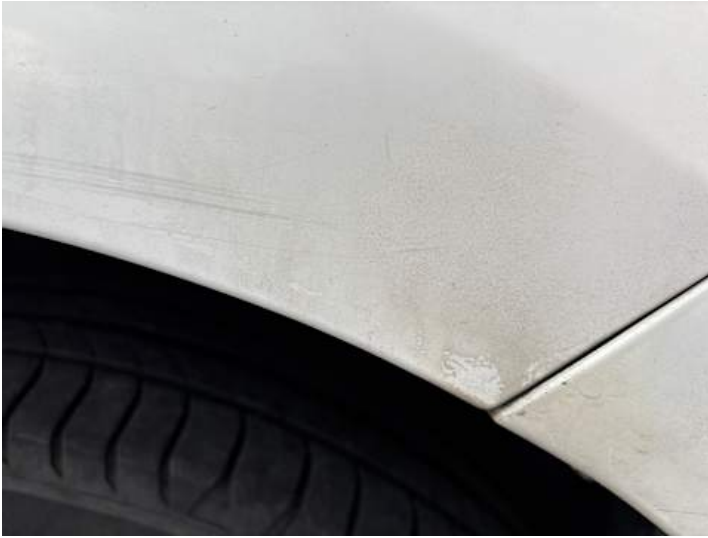
Seitenteil hinten links (Unsachgemäß instand gesetzt, Lackschaden)

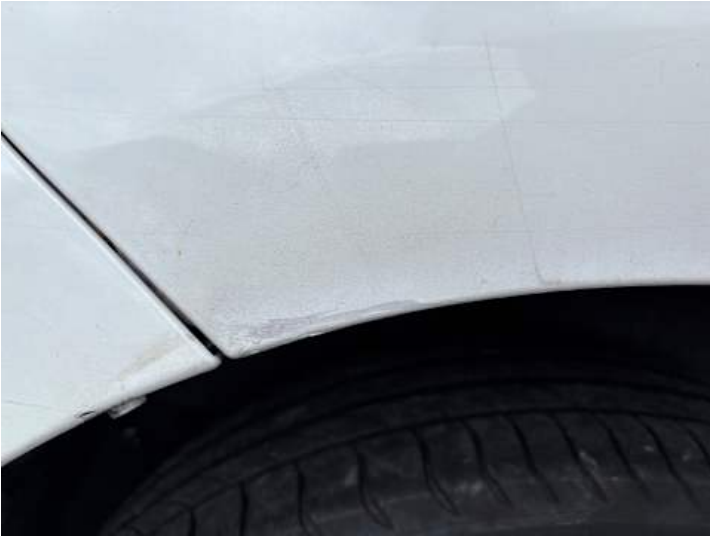
| Fahrzeugteil | Lackschichtdicke (in µm) | Fahrzeugteil | Lackschichtdicke (in µm) |
|---|---|---|---|
| Seitenteil hinten links | 100 | Seitenteil hinten rechts | 270 |

Seitenteil hinten rechts (Unsachgemäß instand gesetzt, Lackschaden)

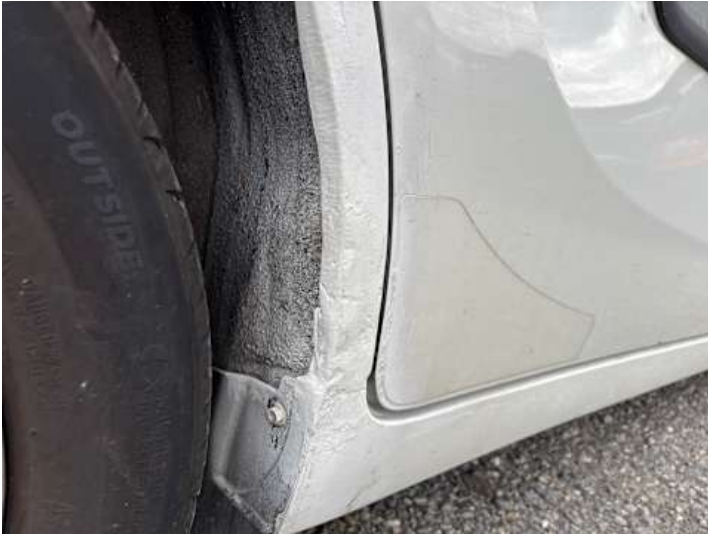
Seitenteil hinten rechts (Unsachgemäß instand gesetzt, Lackschaden)

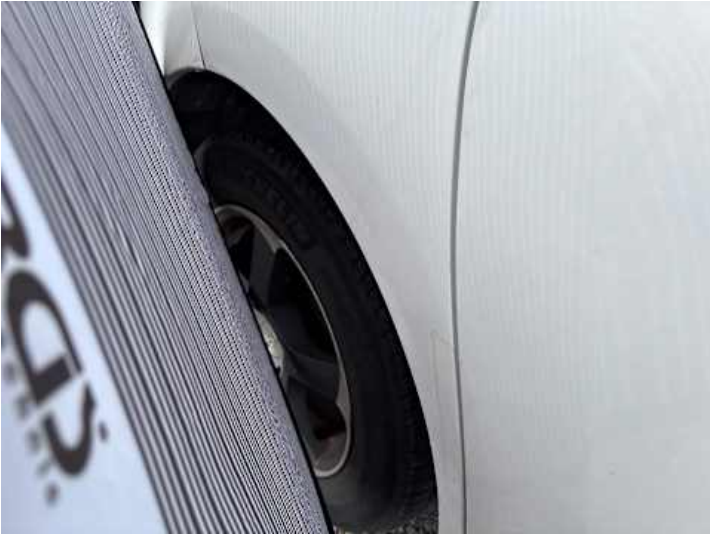
Seitenteil hinten rechts (Unsachgemäß instand gesetzt, Lackschaden)

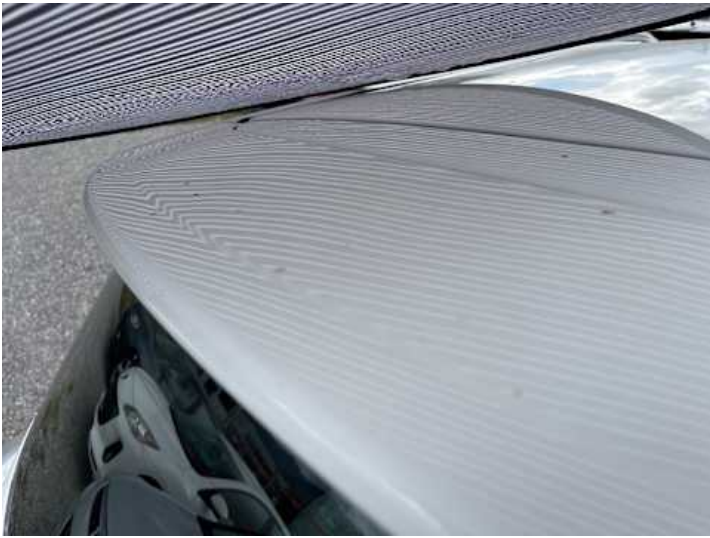
Heckklappe (Delle)

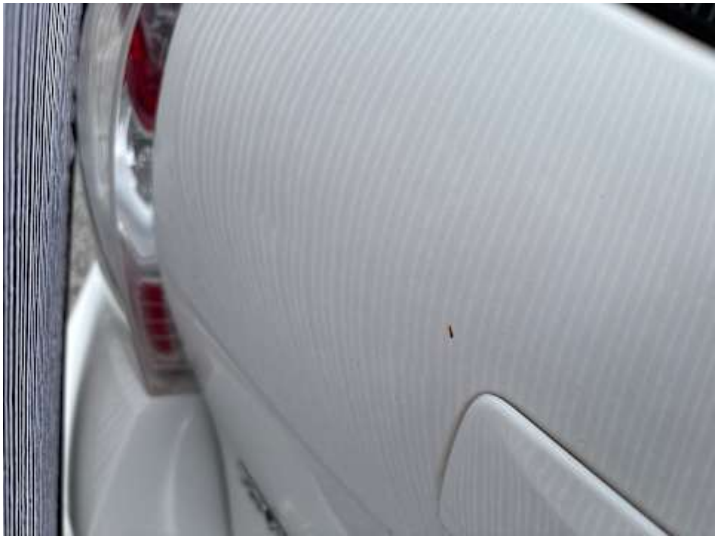
Heckklappe (Delle)

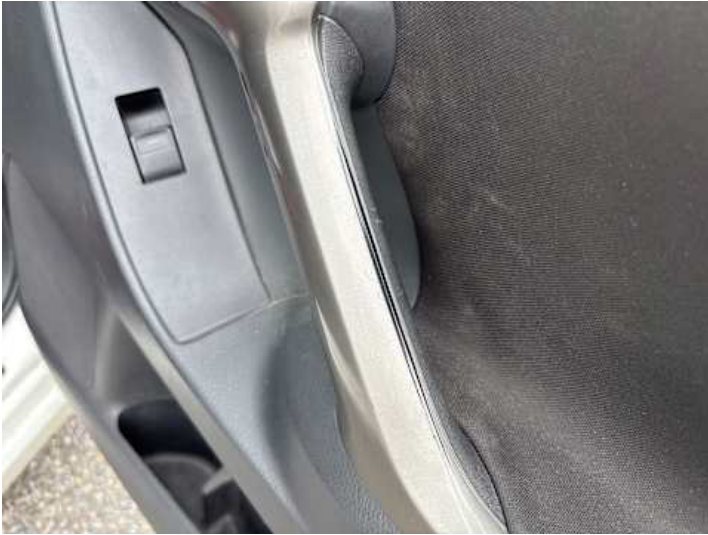
Innenraum (Verschleiß)

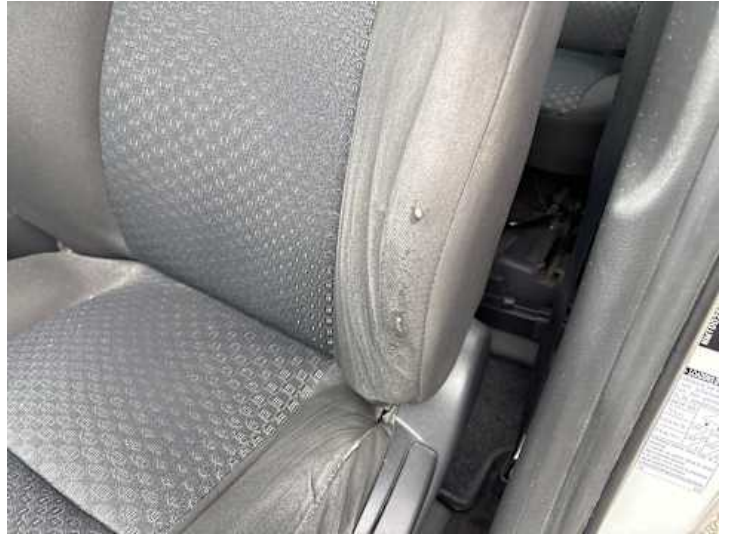
Innenraum (Riss/Bruch)

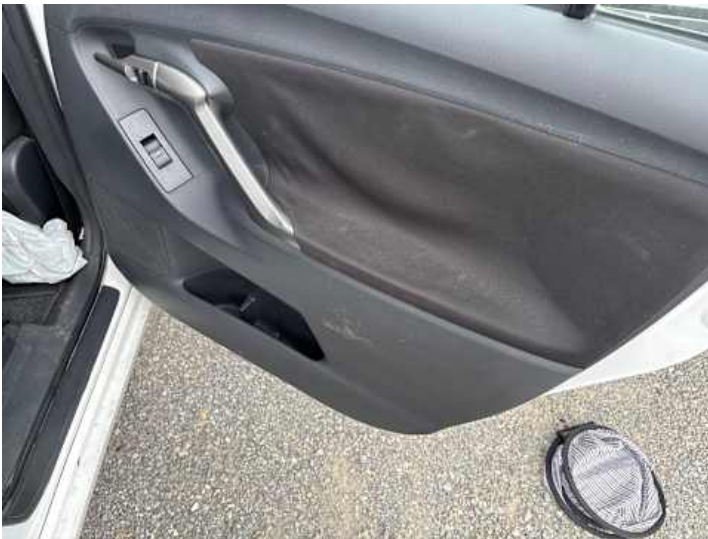
Innenraum (Diverse Schäden, Verschleiß)

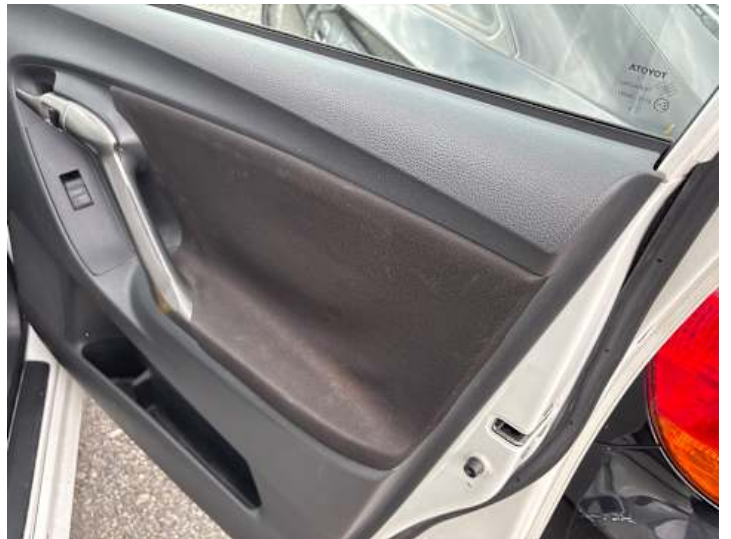
Innenraum (Diverse Schäden, Verschleiß)

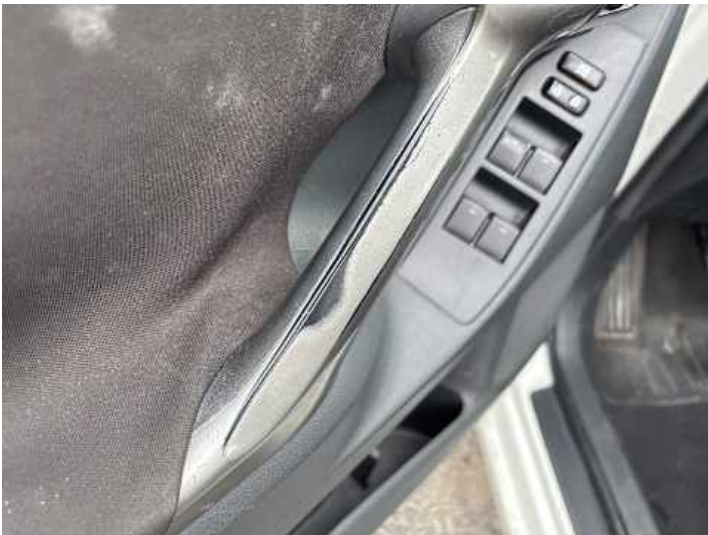
Innenraum (Diverse Schäden, Verschleiß)

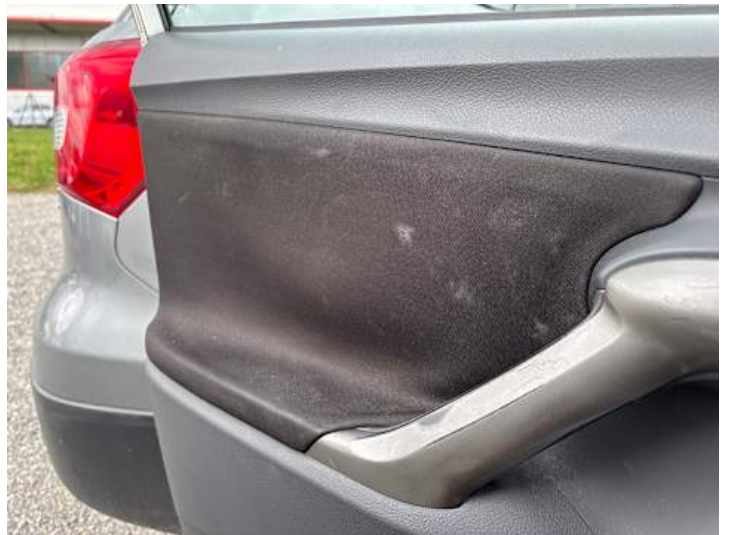
Innenraum (Diverse Schäden, Verschleiß)
