## BMW xDrive 20 d

EZ 01/2011 | Geländewagen | Diesel | Automatikgetriebe | 209.290km  
Besteuerung: Differenzbesteuert (§25a UStG)  
Fahrzeugstandort: 33\*\*\*  
Fahrzeug aufgenommen am: 05.08.2026

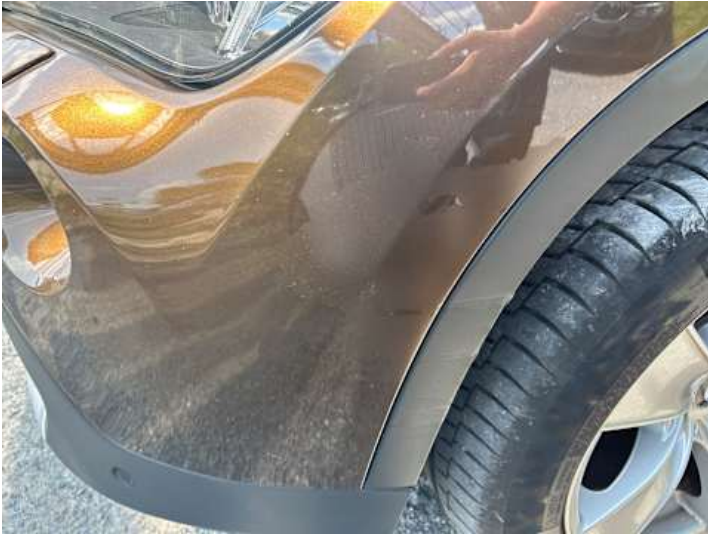
Stoßstange vorne (Lackschaden)

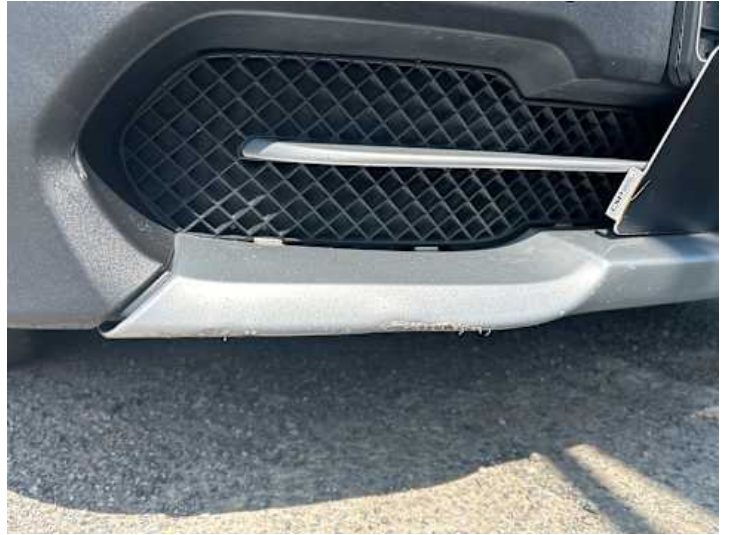
Stoßstange vorne (Spaltmaße ungenau, Kratzer)

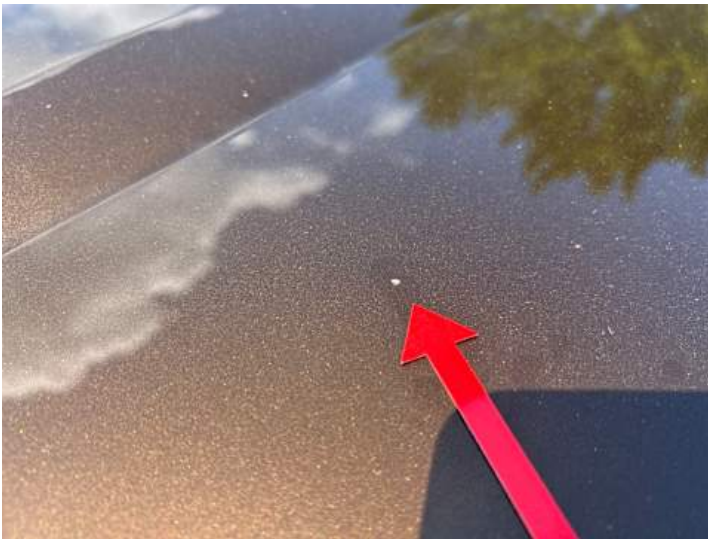
Motorhaube (Lackschaden, Steinschlag)

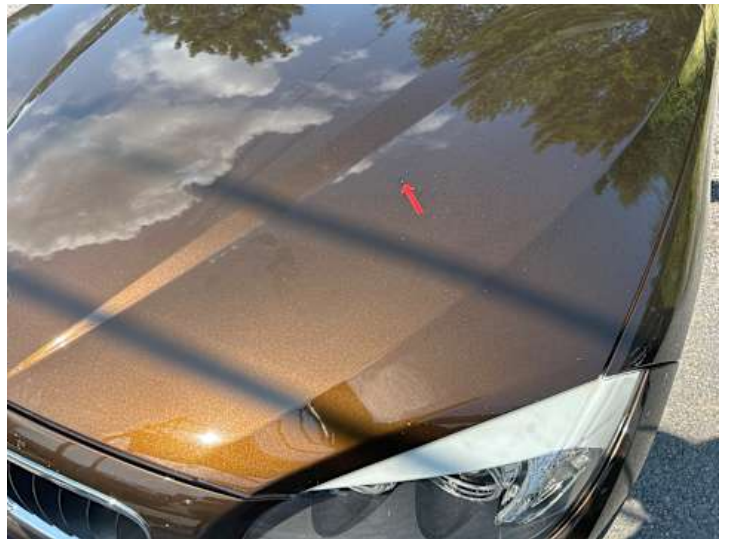
Motorhaube (Lackschaden, Steinschlag)

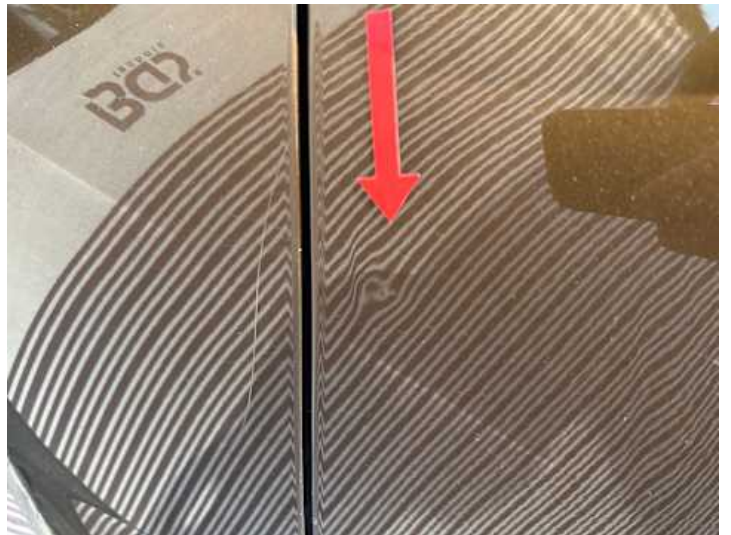
Beifahrertür (Delle)

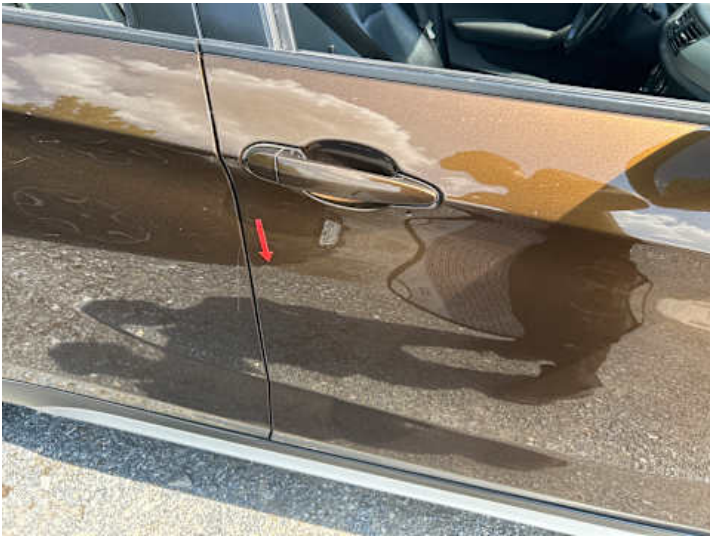
Beifahrertür (Delle)

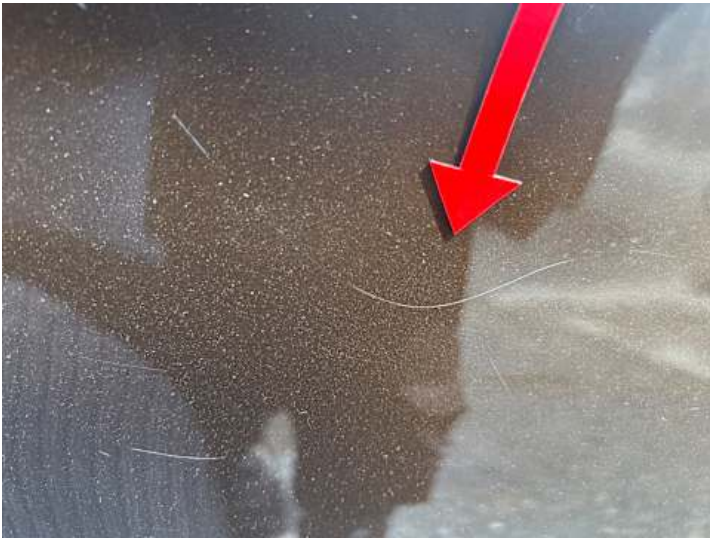
Türe hinten rechts (Kratzer, Lackschaden)

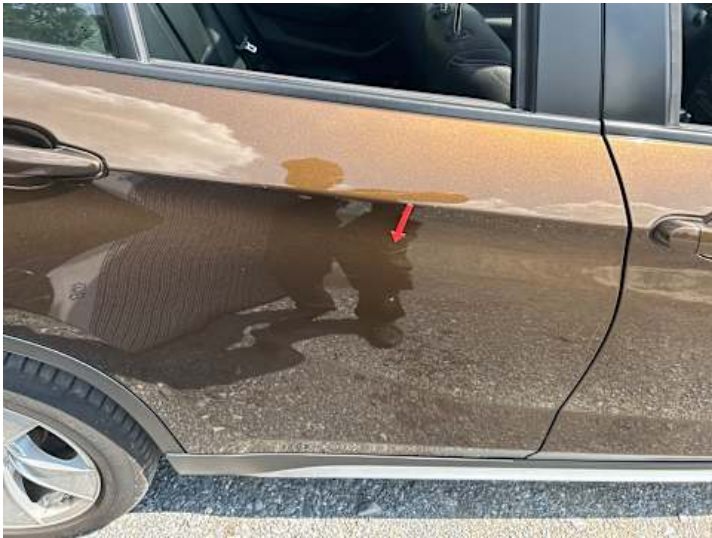
Türe hinten rechts (Kratzer, Lackschaden)

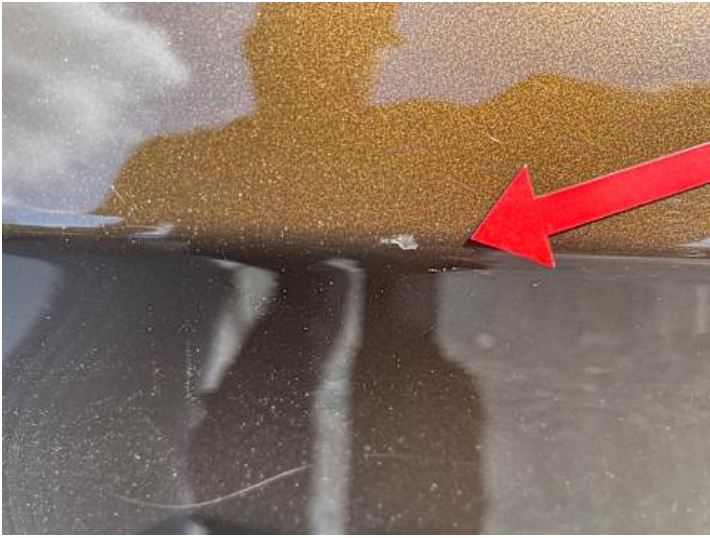
Türe hinten rechts (Lackschaden)

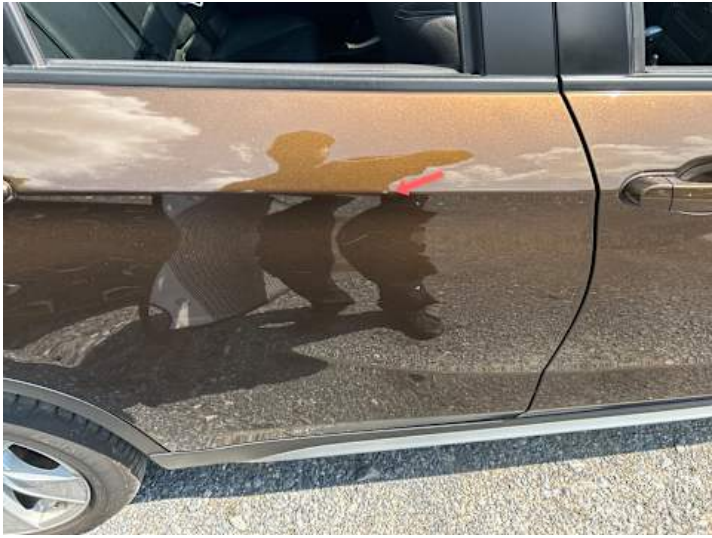
Türe hinten rechts (Lackschaden)

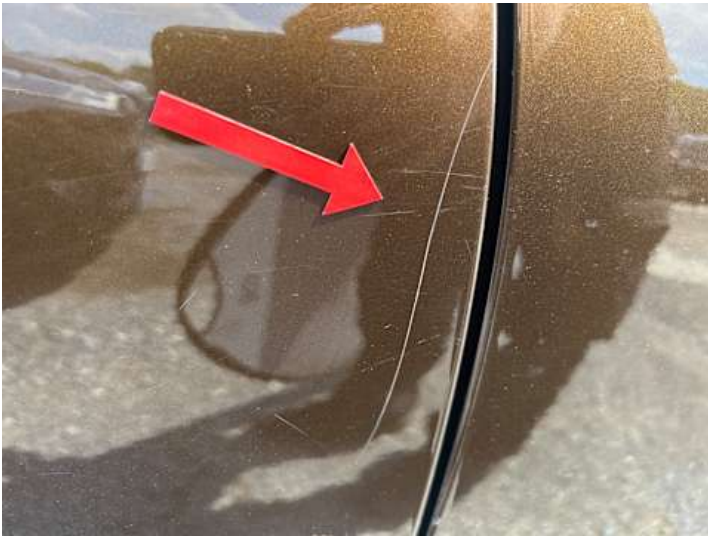
Türe hinten rechts (Kratzer, Lackschaden)

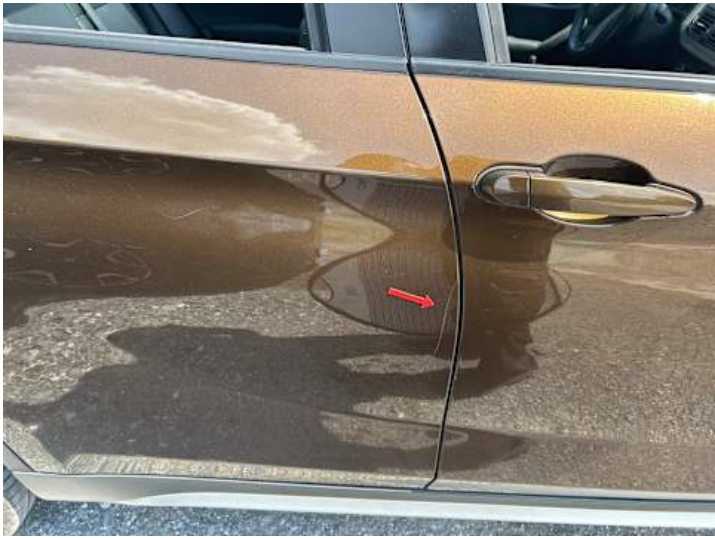
Türe hinten rechts (Kratzer, Lackschaden)

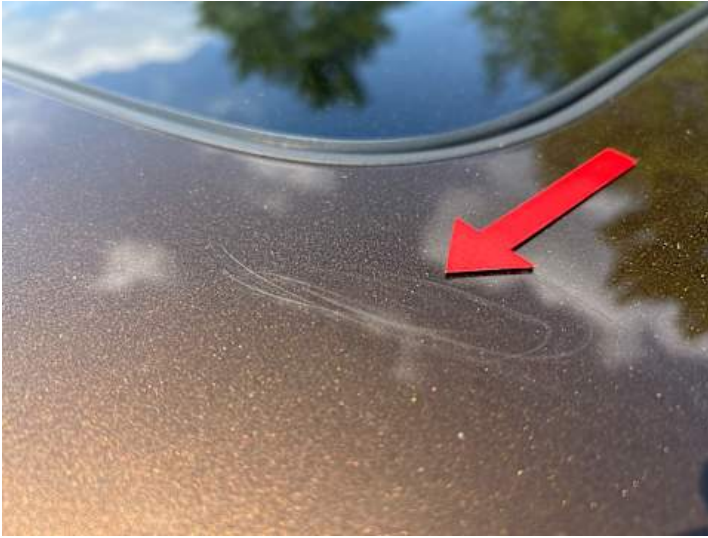
Dach (Kratzer, Lackschaden)

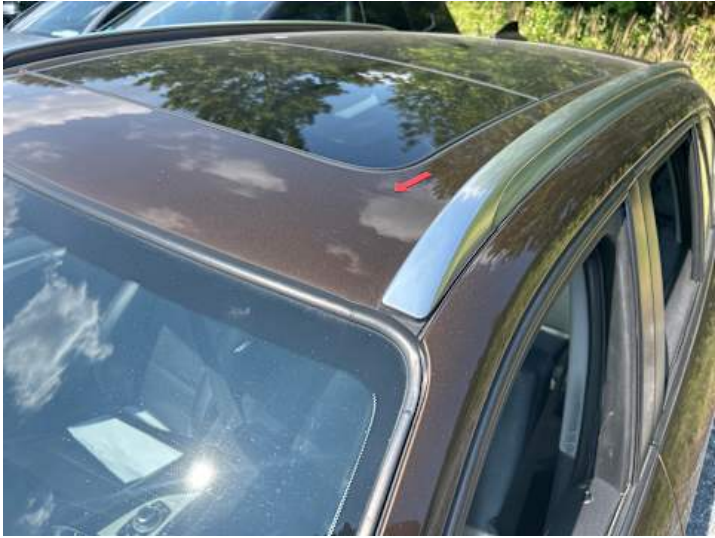
Dach (Kratzer, Lackschaden)

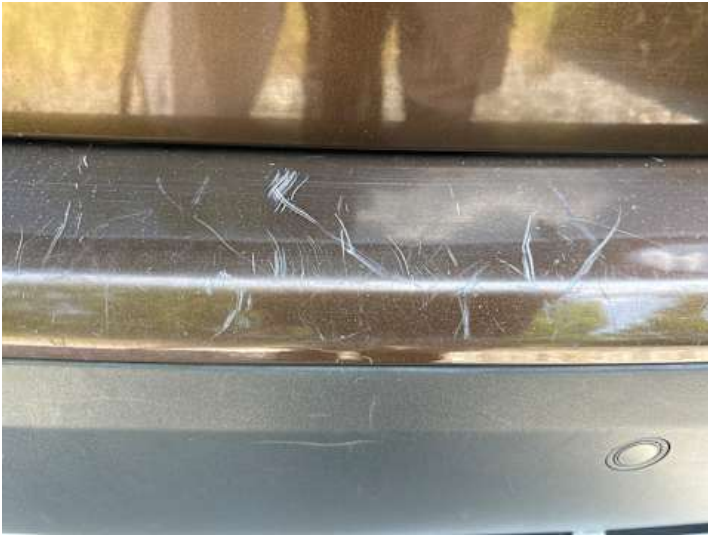
Stoßstange hinten (Lackschaden)

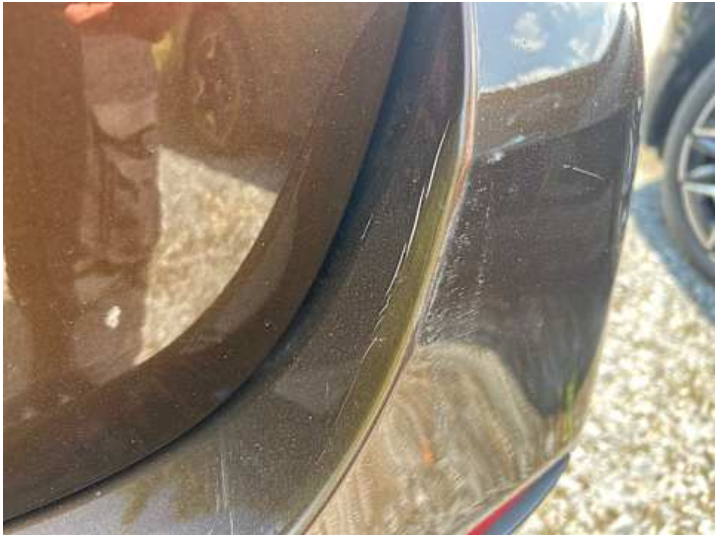
Stoßstange hinten (Lackschaden)

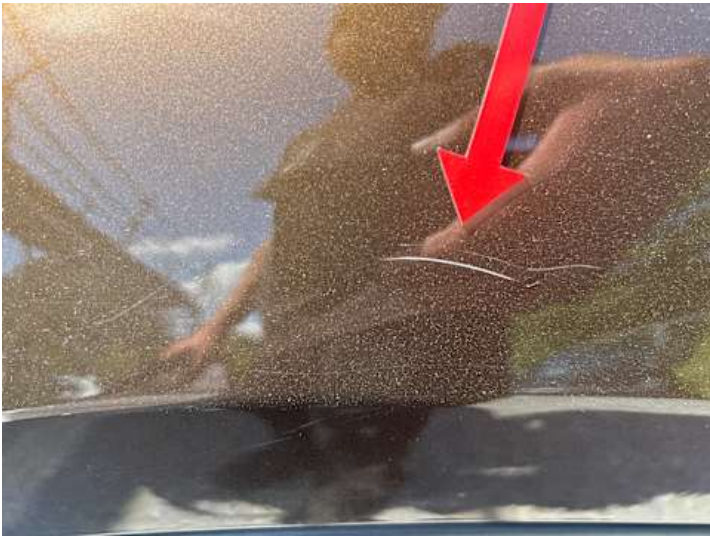
Kotflügel vorne links (Kratzer, Lackschaden)

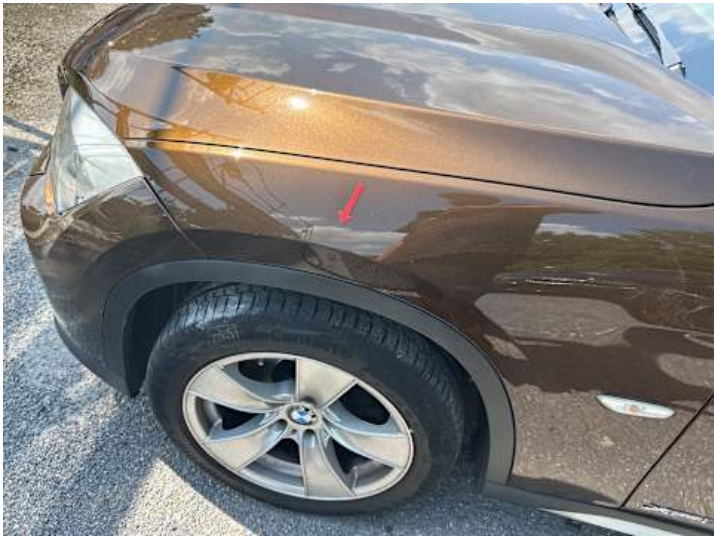
Kotflügel vorne links (Kratzer, Lackschaden)

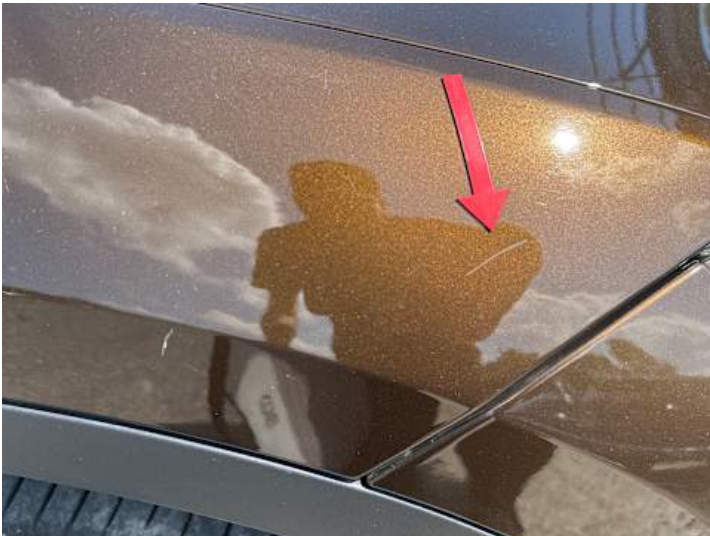
Kotflügel vorne rechts (Kratzer, Lackschaden)

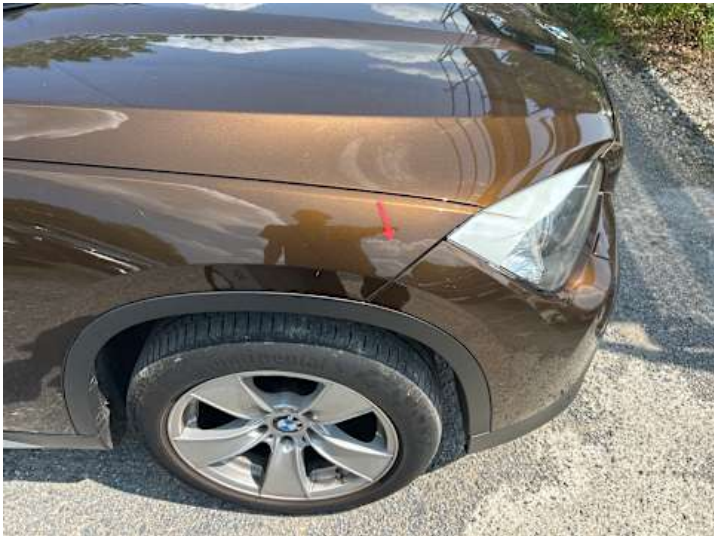
Kotflügel vorne rechts (Kratzer, Lackschaden)

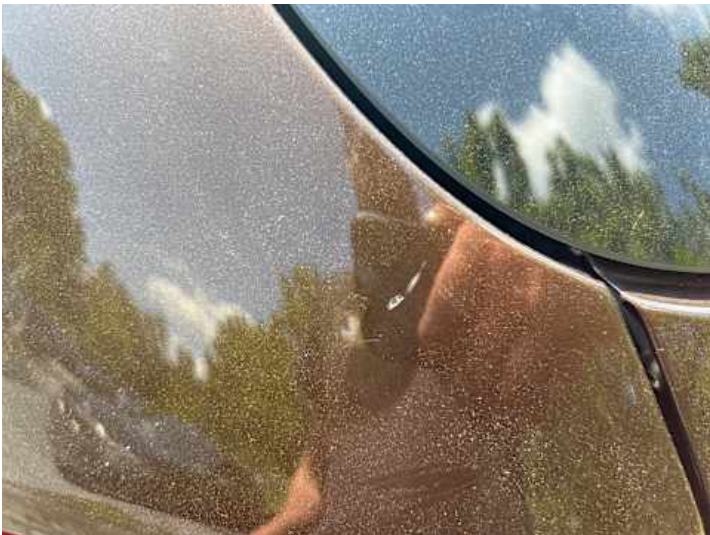
Seitenteil hinten links (Lackschaden)

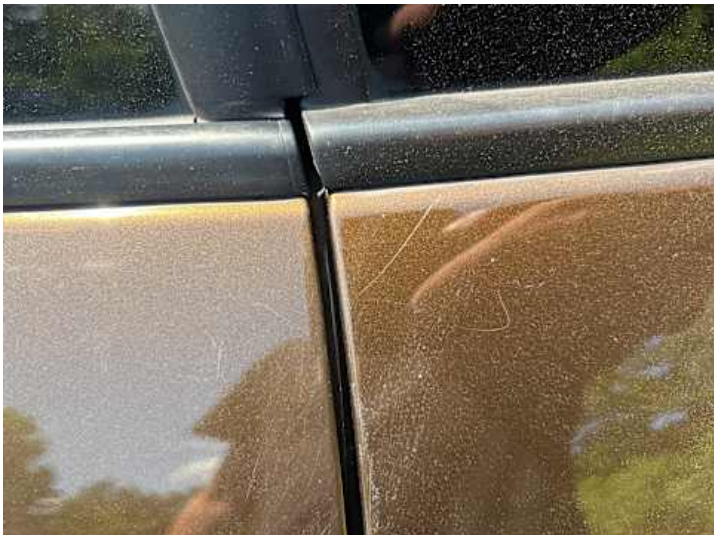
Seitenteil hinten links (Kratzer, Lackschaden)

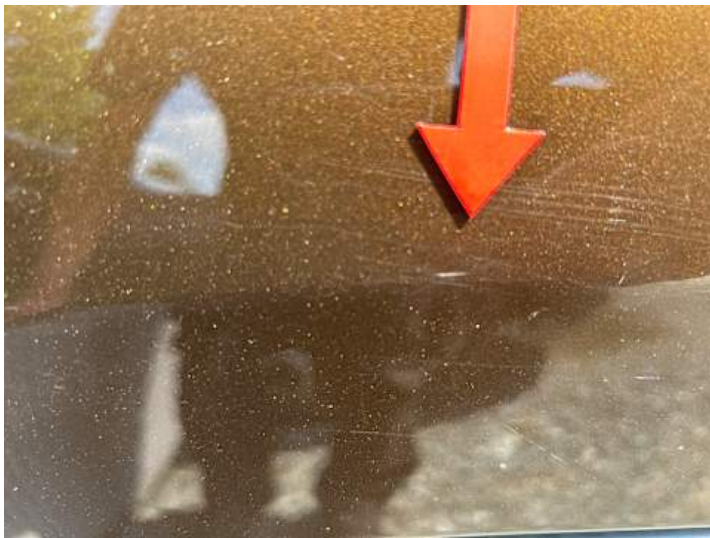
Seitenteil hinten rechts (Kratzer)

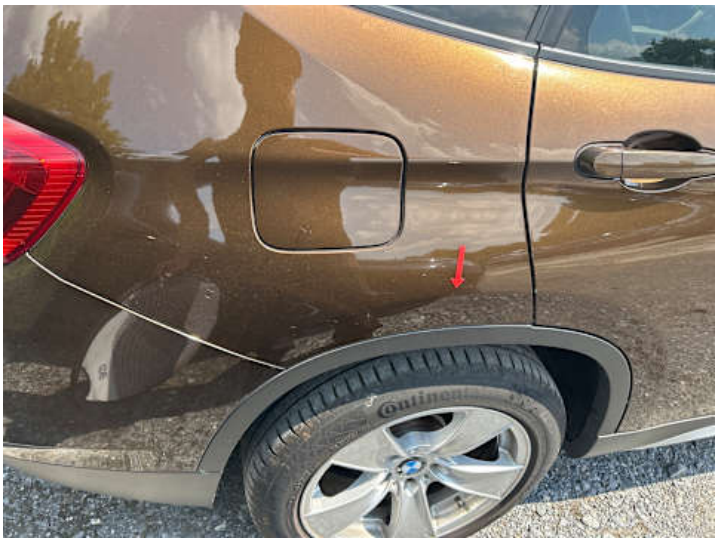
Seitenteil hinten rechts (Kratzer)

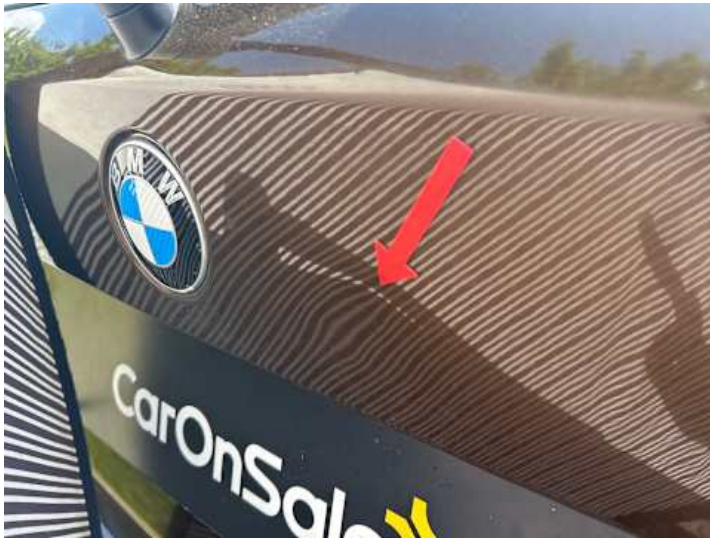
Heckklappe (Delle)

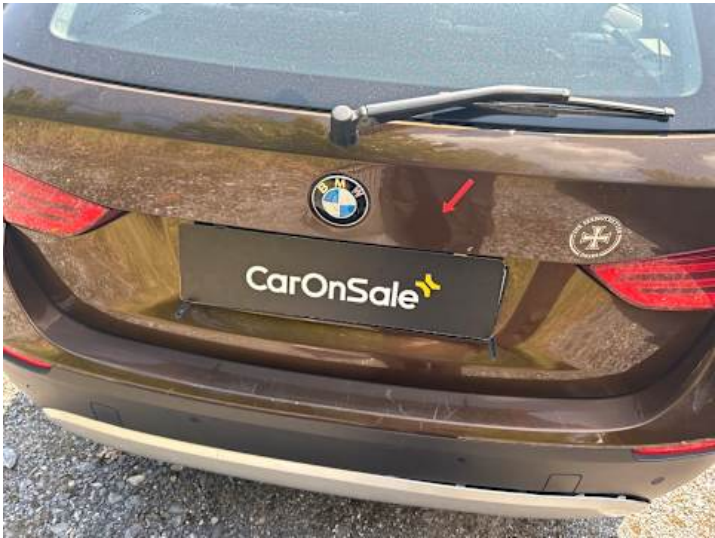
Heckklappe (Delle)

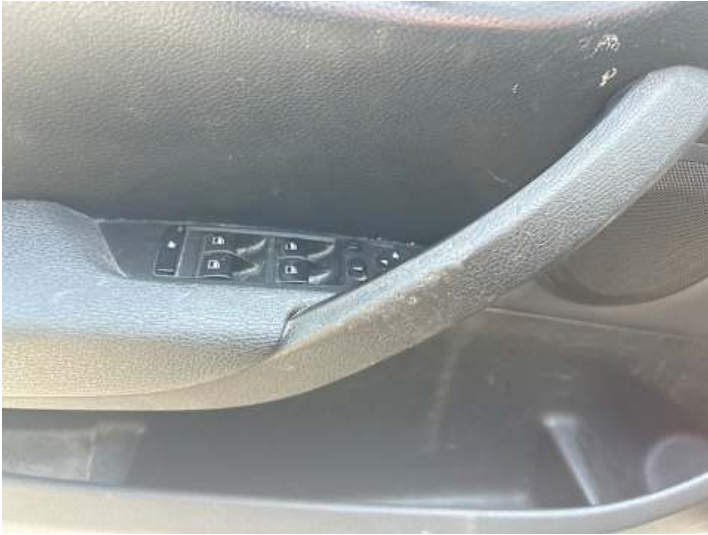
Innenraum (Verschleiß)
