## Honda Civic 1.4 Sport

EZ 12/2010 | Limousine | Benzin | Schaltgetriebe | 118.830km

Fahrzeug aufgenommen am: 24.08.2026

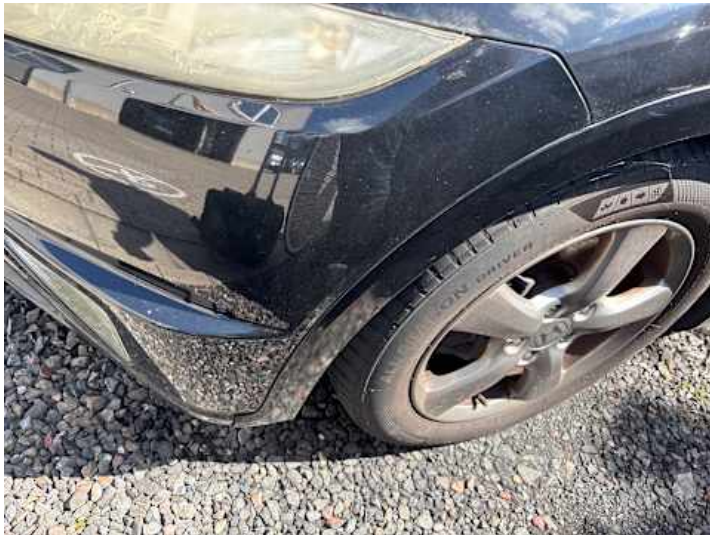
Stoßstange vorne (Kratzer)

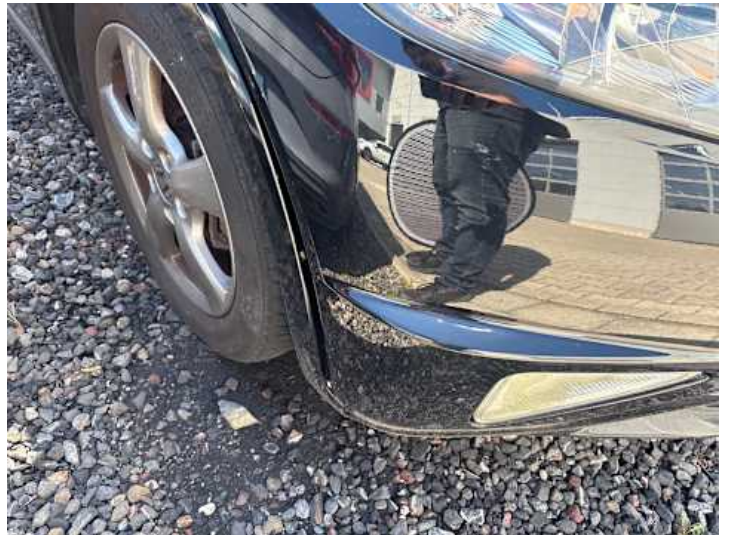
Stoßstange vorne (Riss/Bruch)

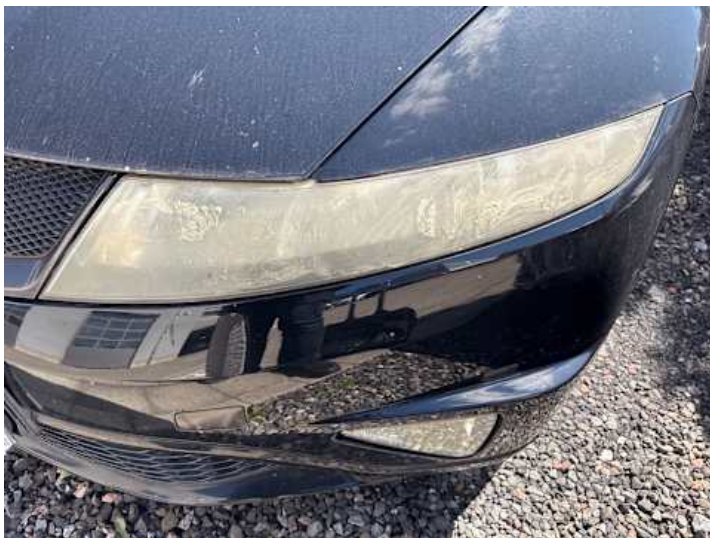
Scheinwerfer (links) (Blind)

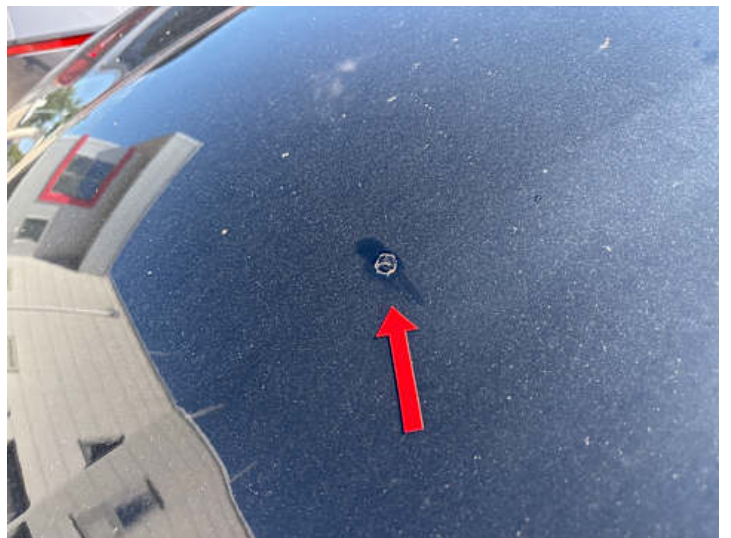
Motorhaube (Lackschaden)

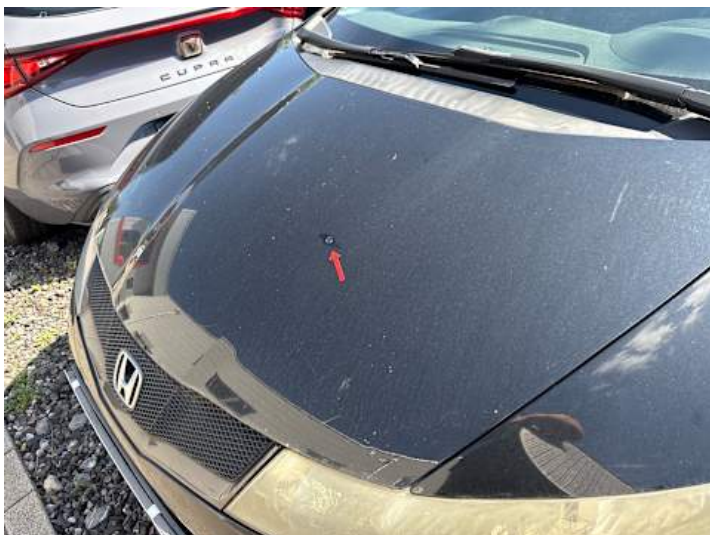
Motorhaube (Lackschaden)

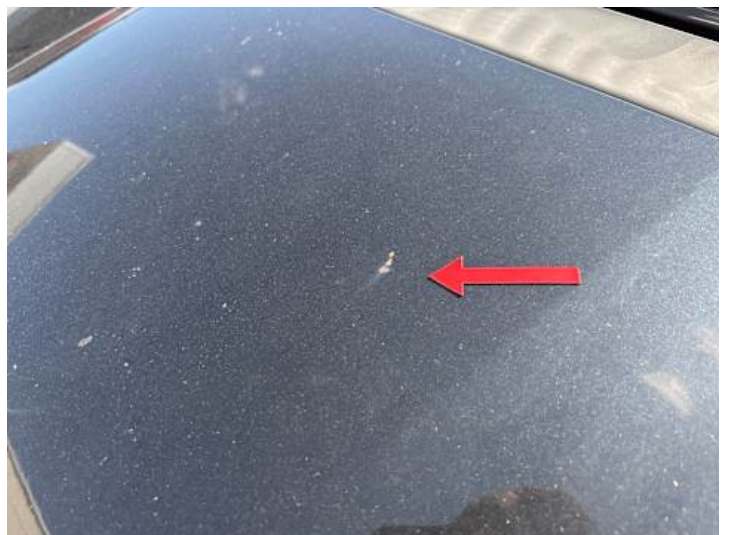
Motorhaube (Rost)

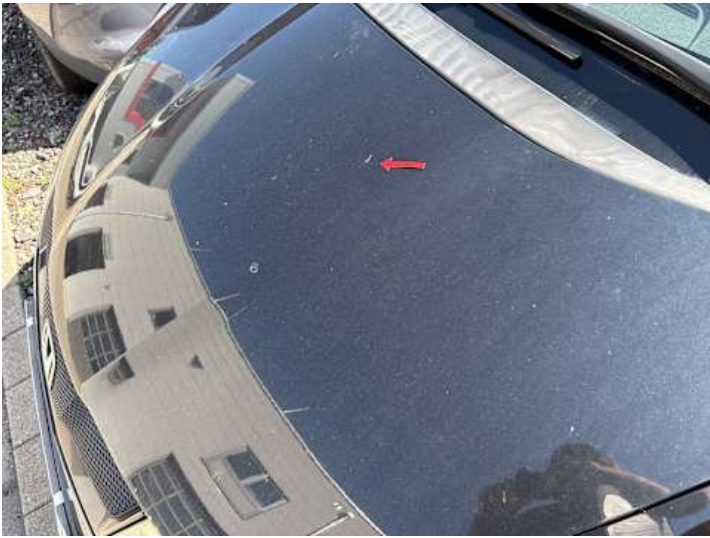
Motorhaube (Rost)

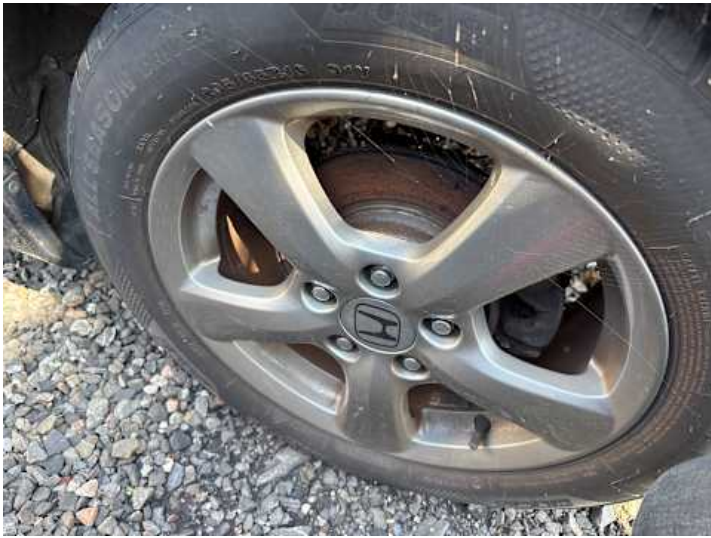
Rad (Kratzer)

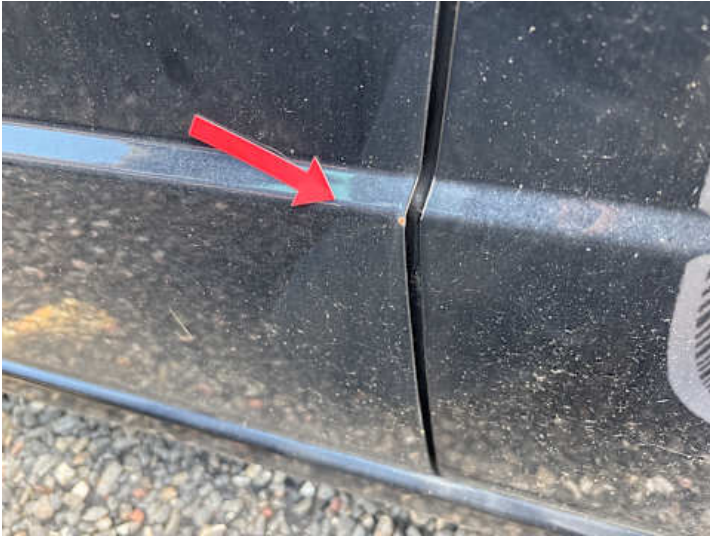
Fahrtür (Rost)

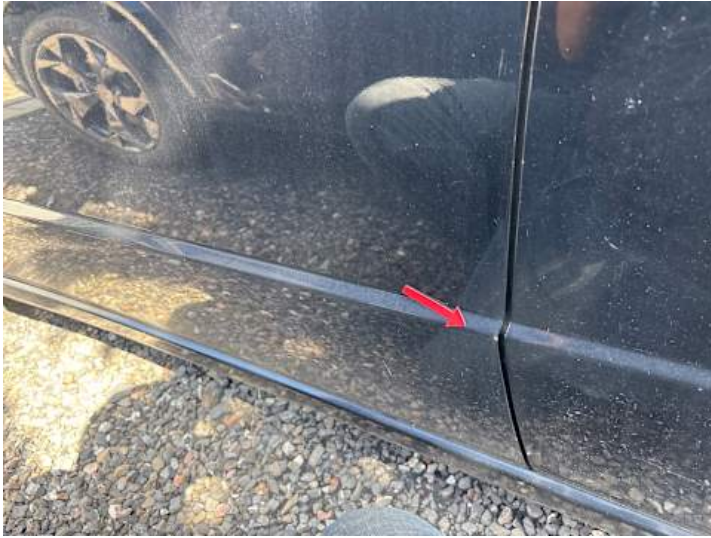
Fahrtür (Rost)

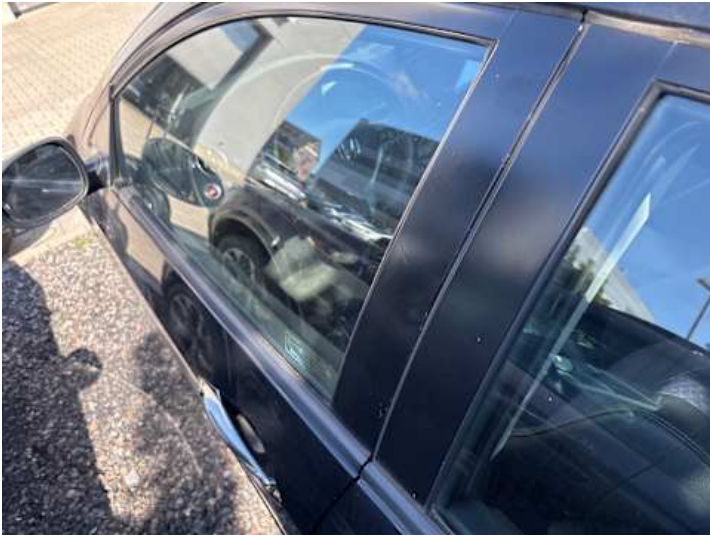
Fahrtür (Kratzer)

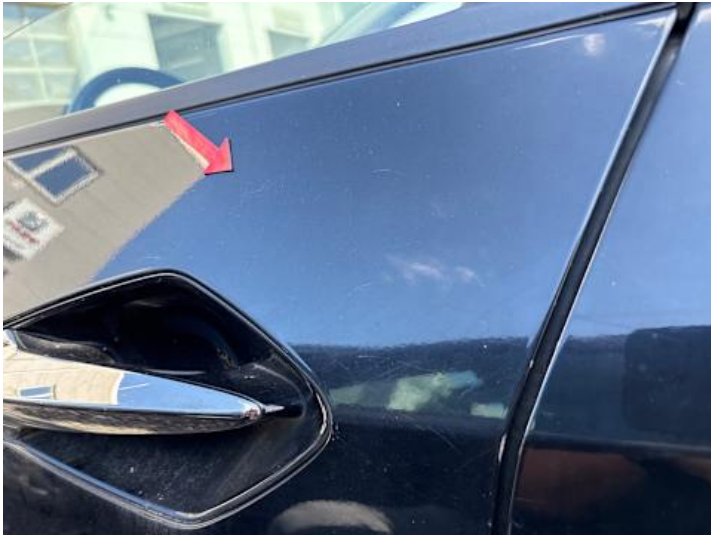
Fahrtür (Kratzer)

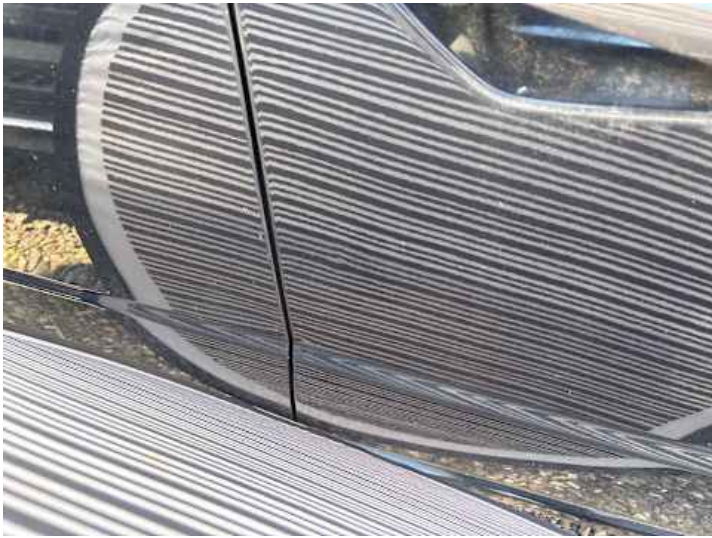
Beifahrtür (Delle)

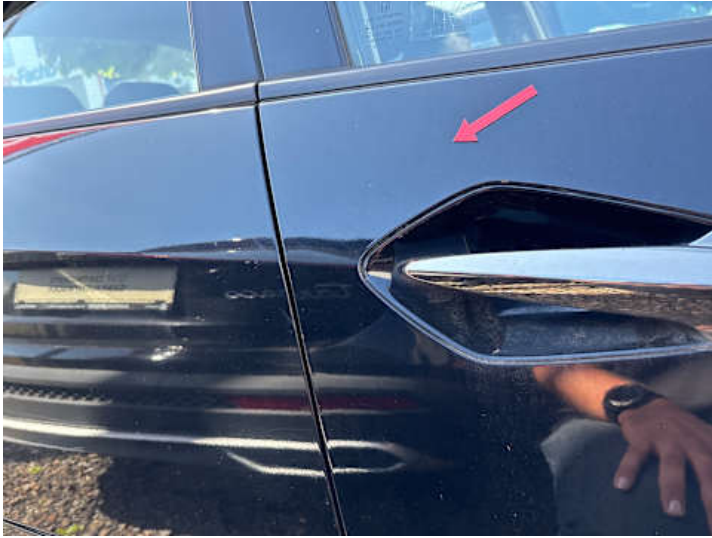
Beifahrtür (Kratzer)

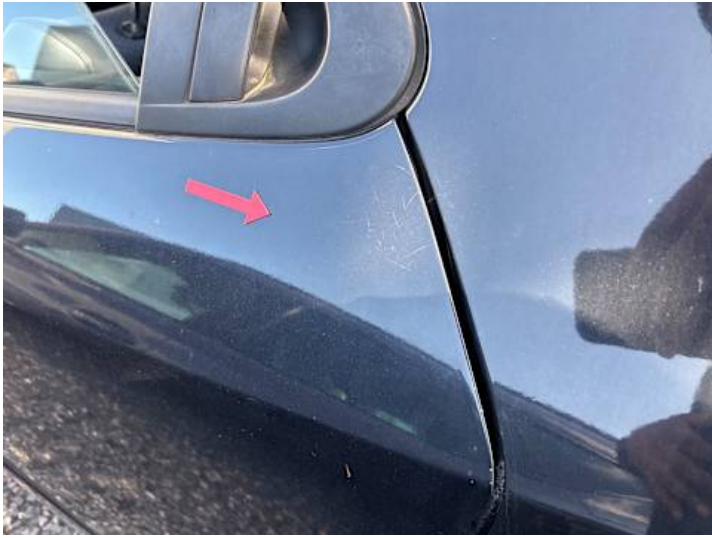
Türe hinten links (Kratzer)

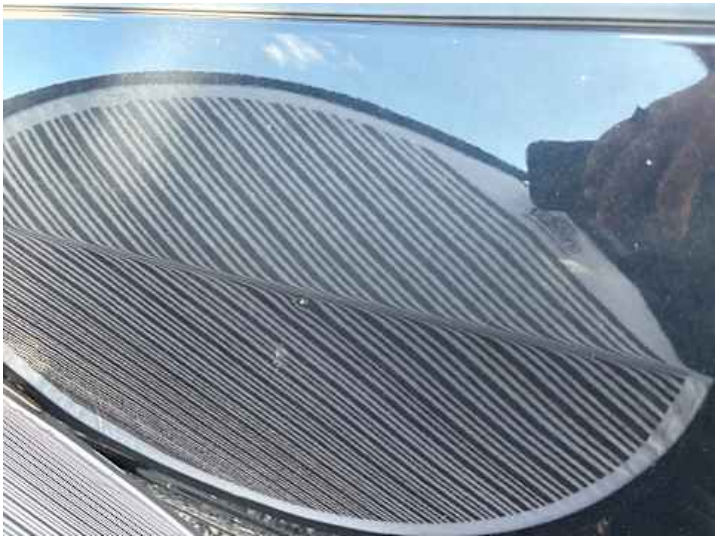
Türe hinten links (Delle)

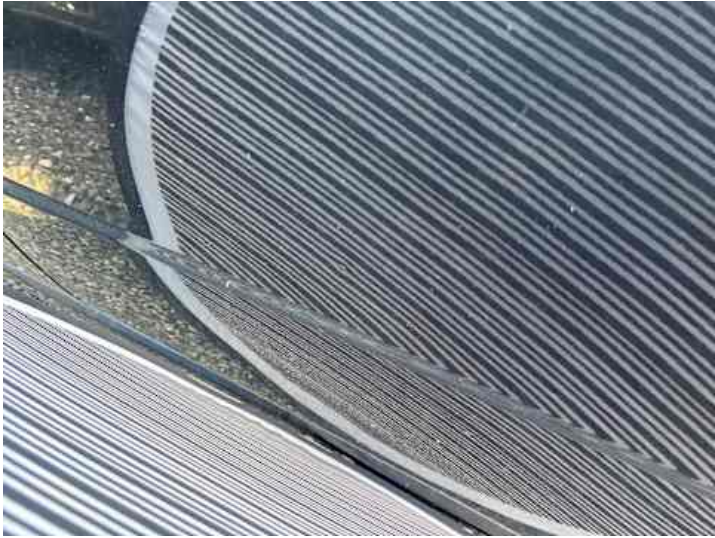
Türe hinten links (Delle)

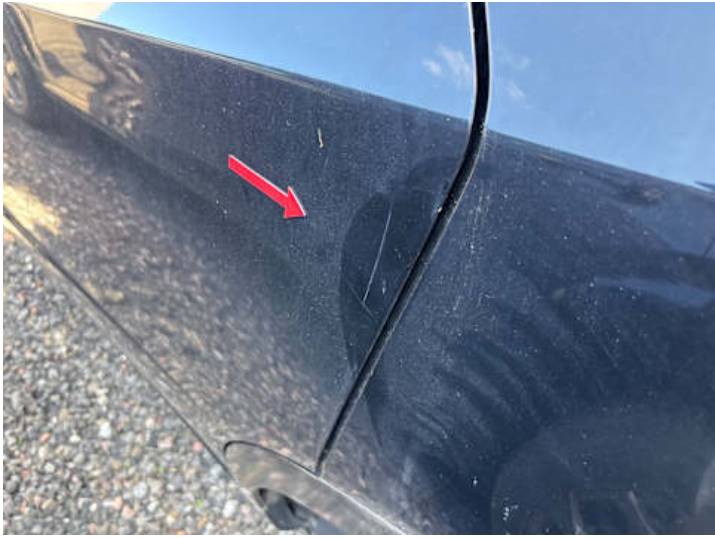
Türe hinten links (Kratzer)

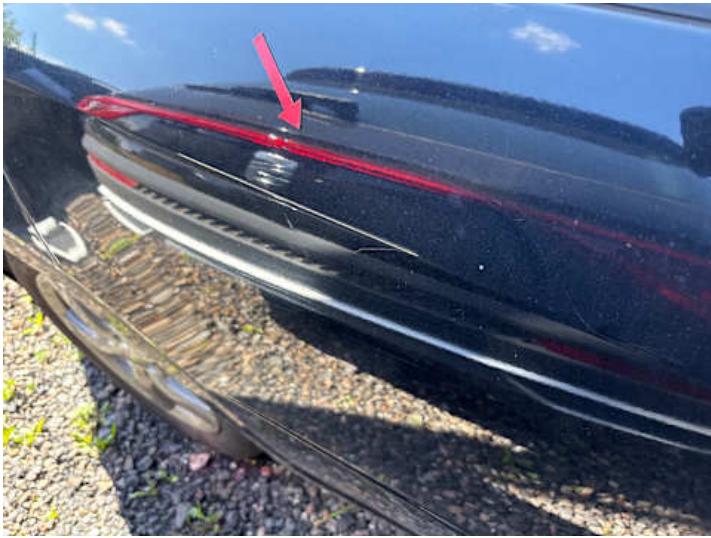
Türe hinten rechts (Kratzer)

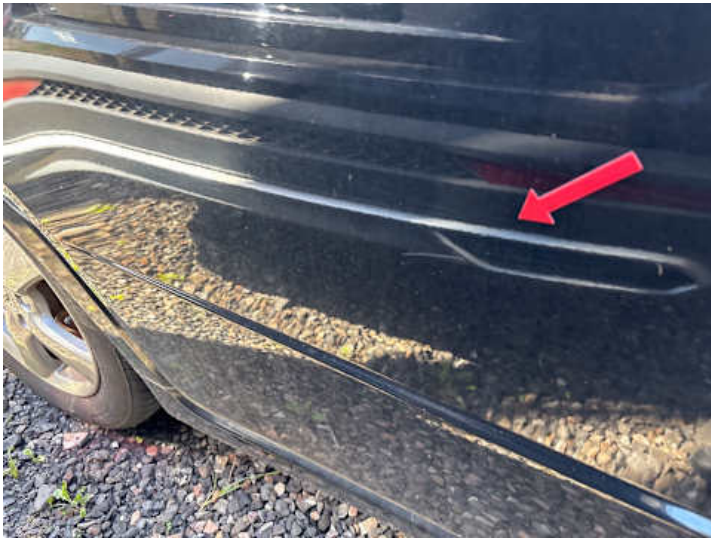
Türe hinten rechts (Kratzer)

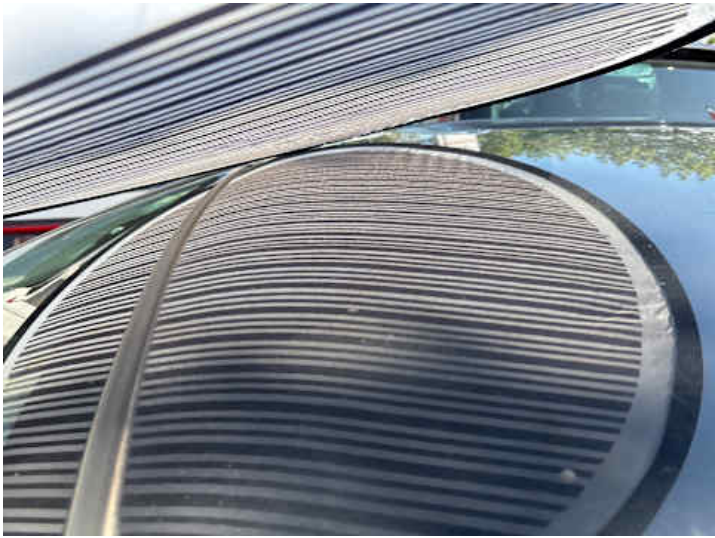
Dach (Delle)

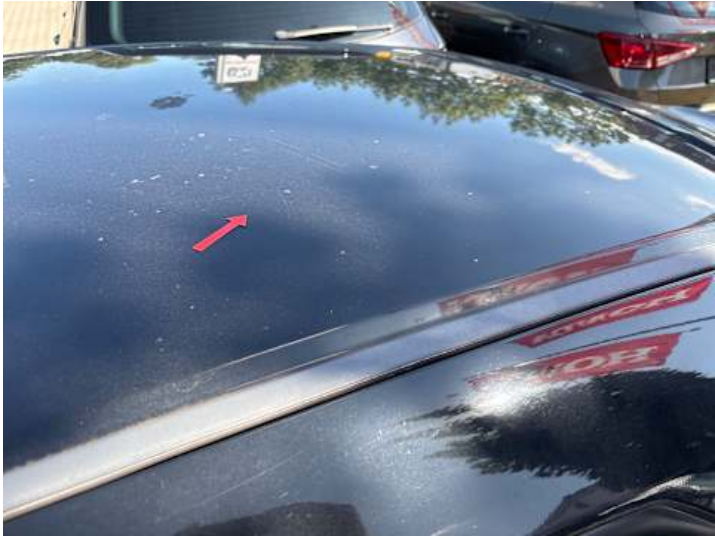
Dach (Kratzer)

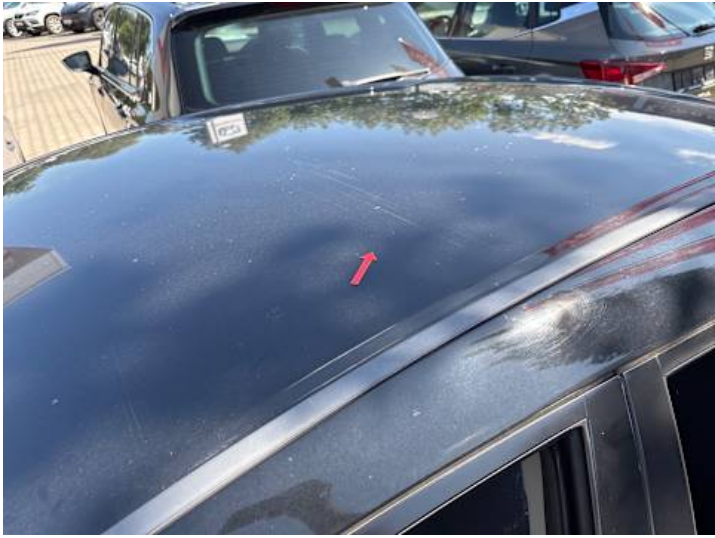
Dach (Kratzer)

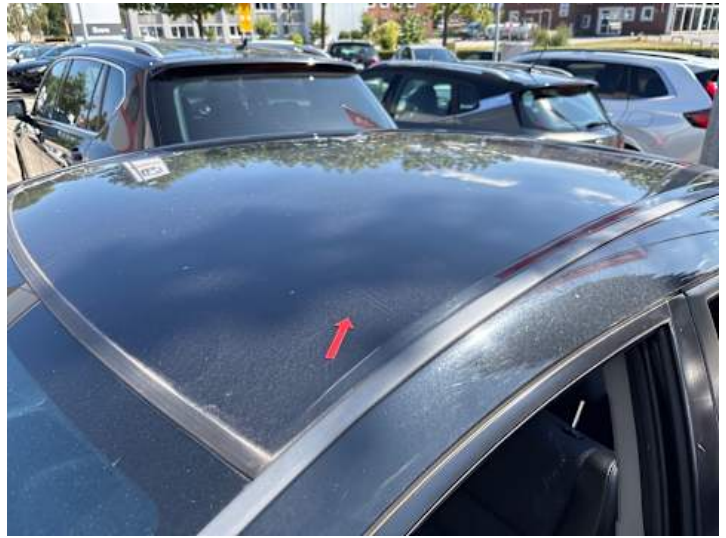
Dach (Kratzer)

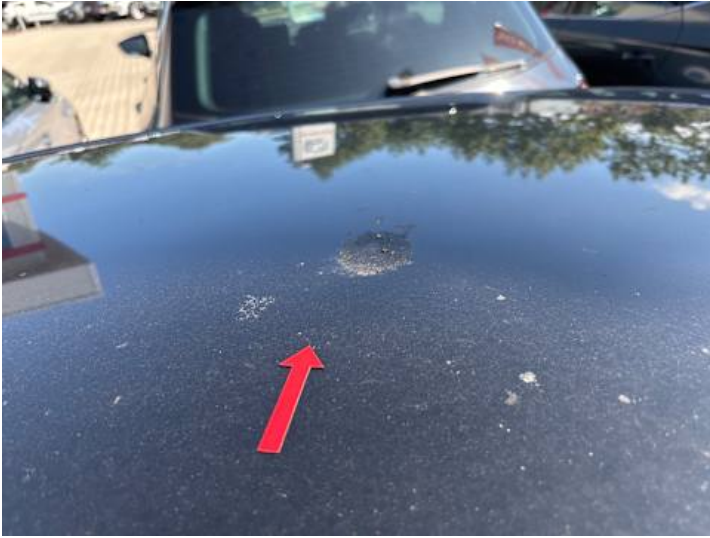
Dach (Lackschaden)

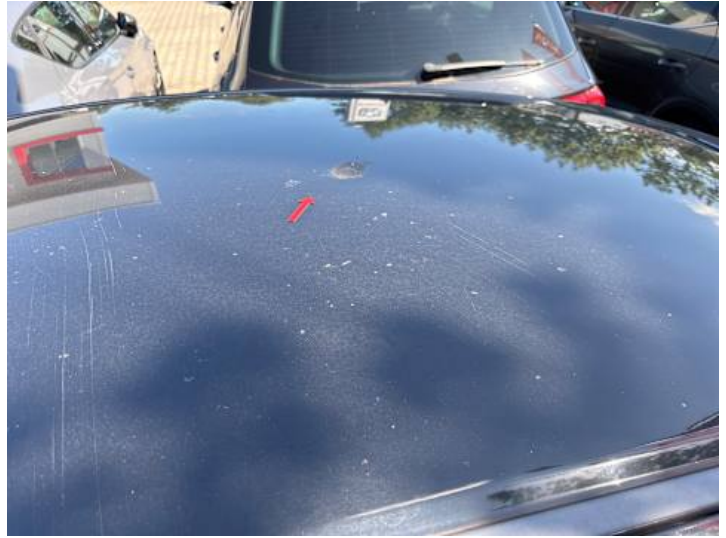
Dach (Lackschaden)

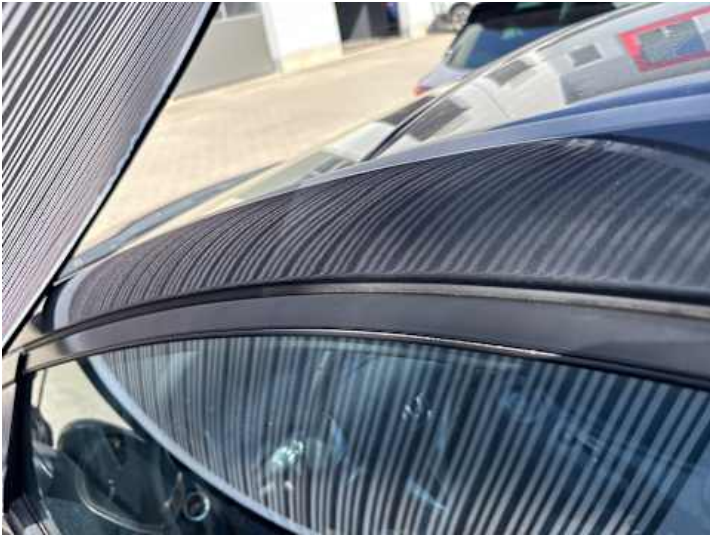
Dach (Delle)

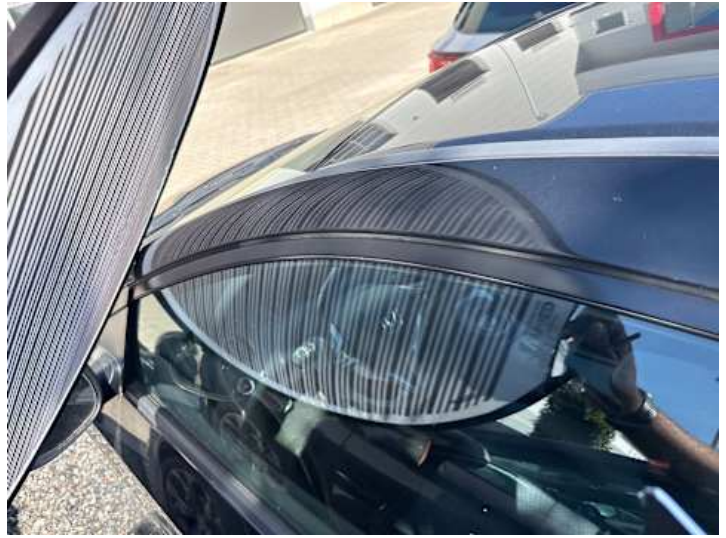
Dach (Delle)

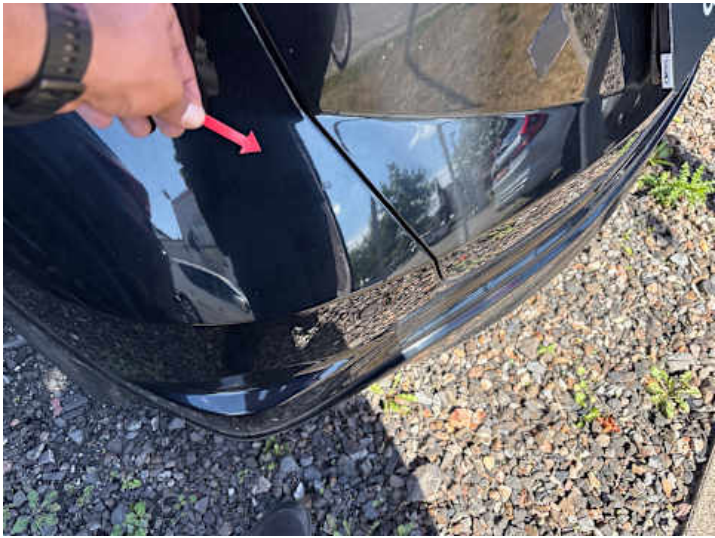
Stoßstange hinten (Kratzer)

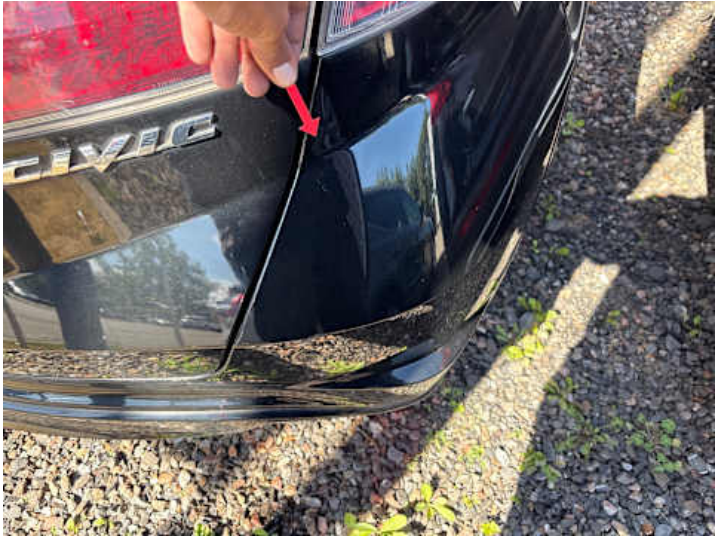
Stoßstange hinten (Kratzer)

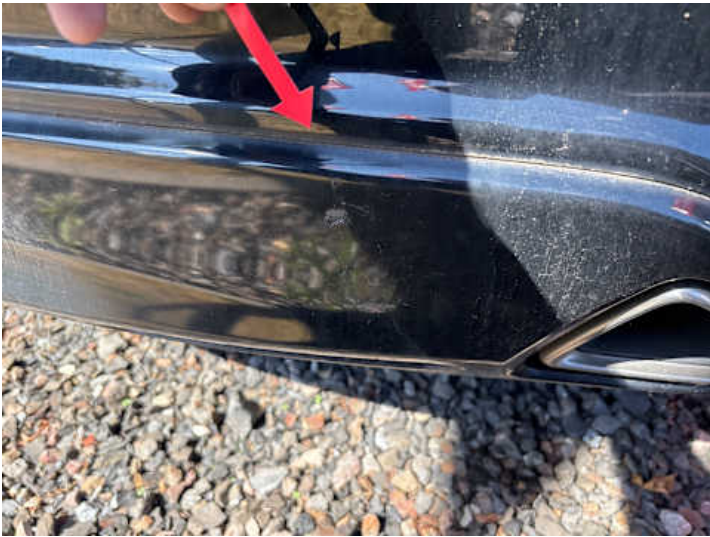
Stoßstange hinten (Lackschaden)

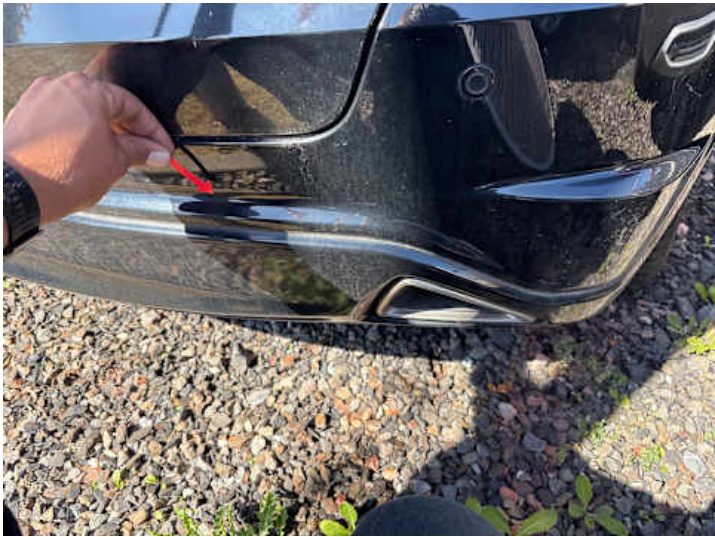
Stoßstange hinten (Lackschaden)

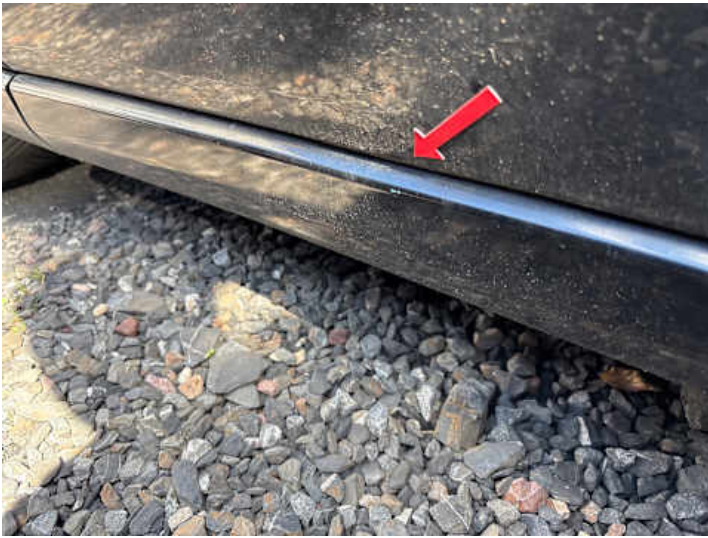
Schweller links (Kratzer)

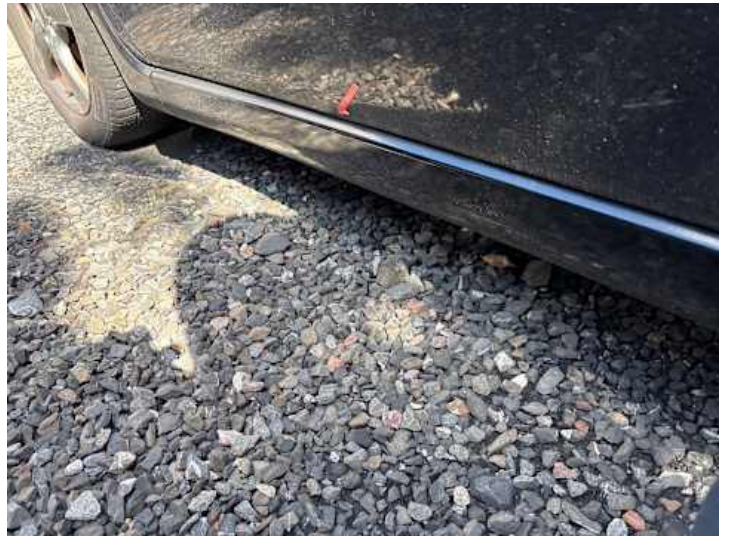
Schweller links (Kratzer)

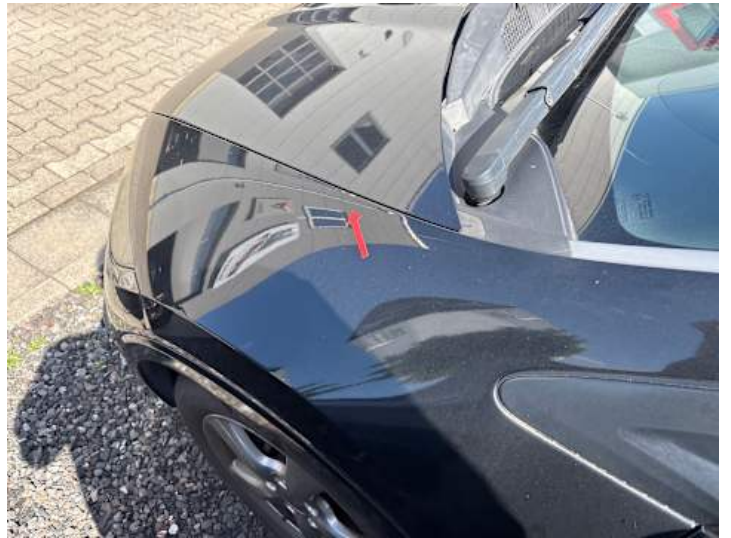
Kotflügel vorne links (Kratzer)

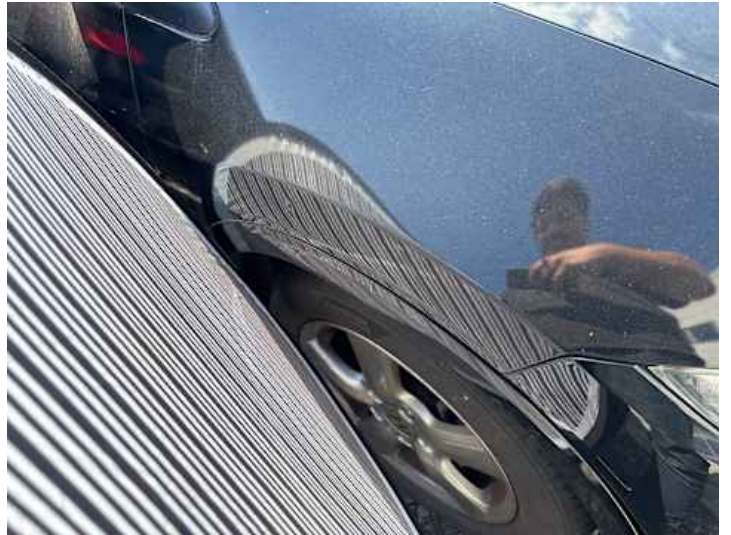
Kotflügel vorne rechts (Delle)

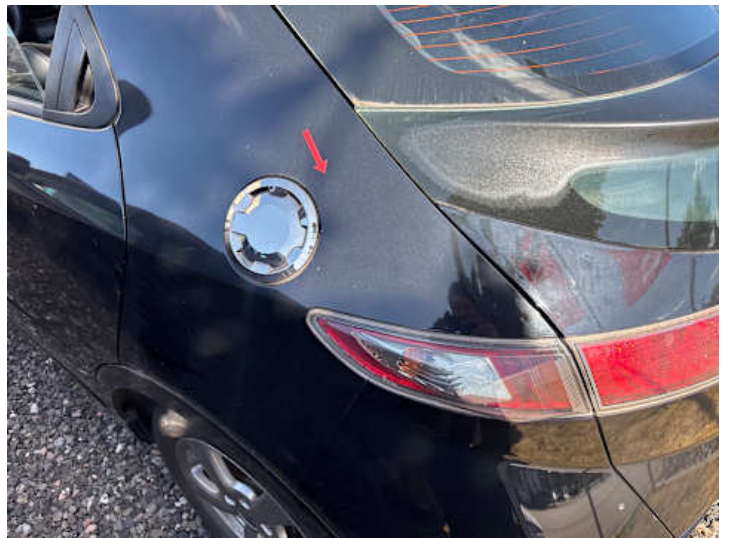
Seitenteil hinten links (Kratzer)

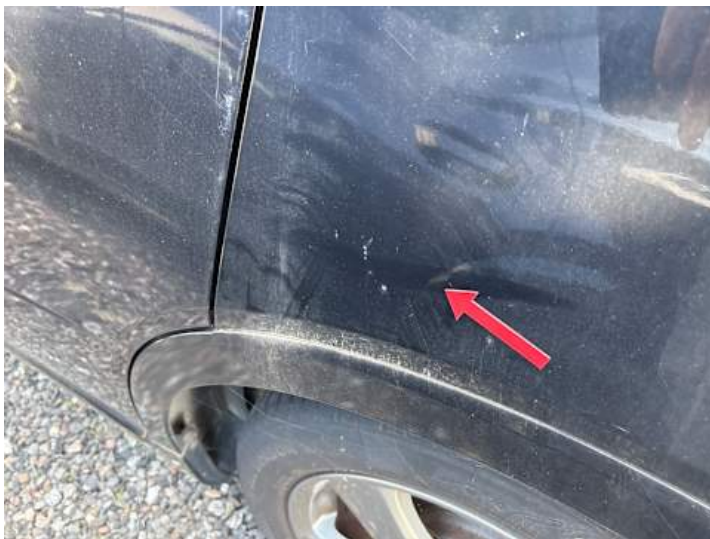
Seitenteil hinten links (Kratzer)

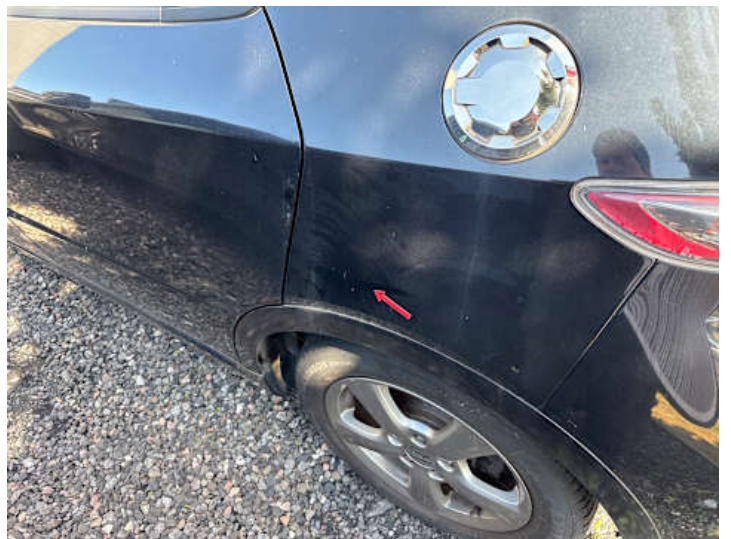
Seitenteil hinten links (Kratzer)

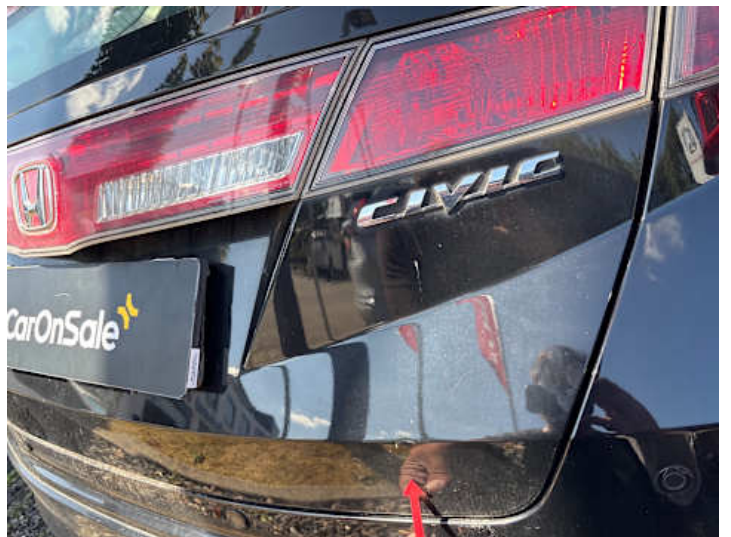
Heckklappe (Kratzer)

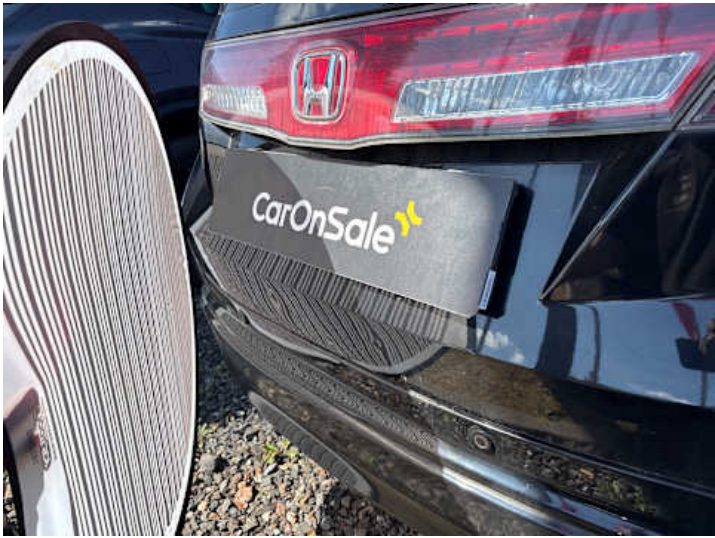
Heckklappe (Delle)

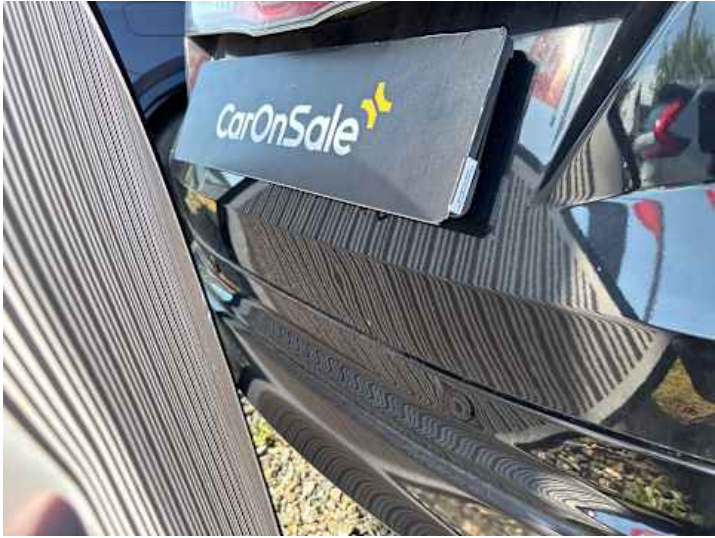
Heckklappe (Delle)

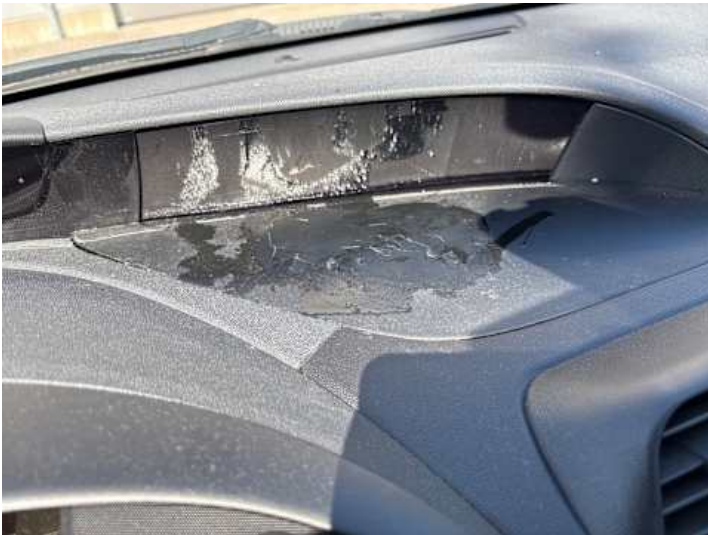
Innenraum (Diverse Schäden)

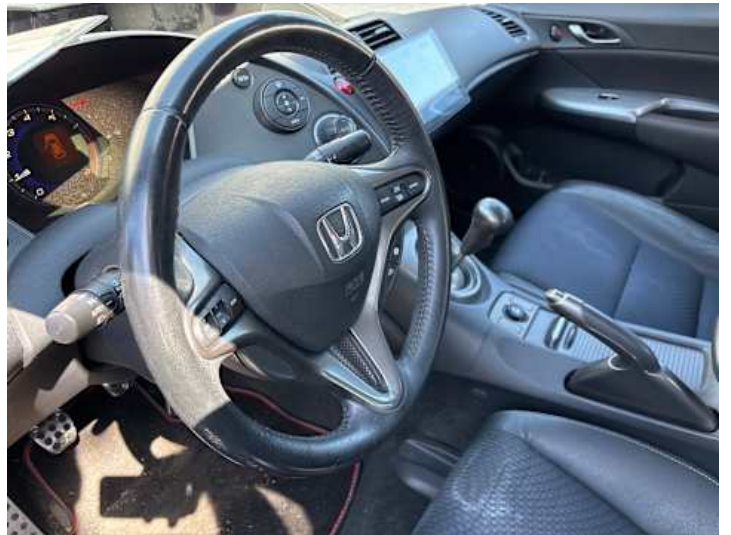
Innenraum (Verschleiß)

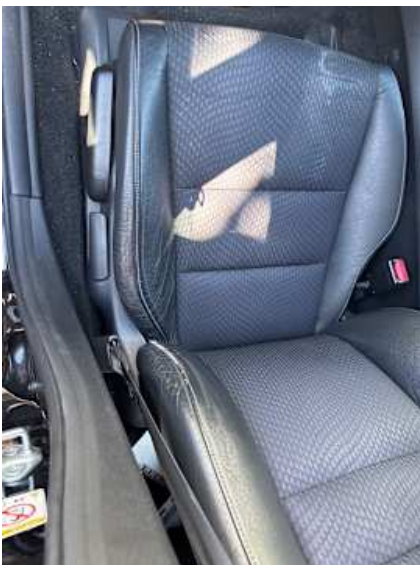
Innenraum (Verschleiß)

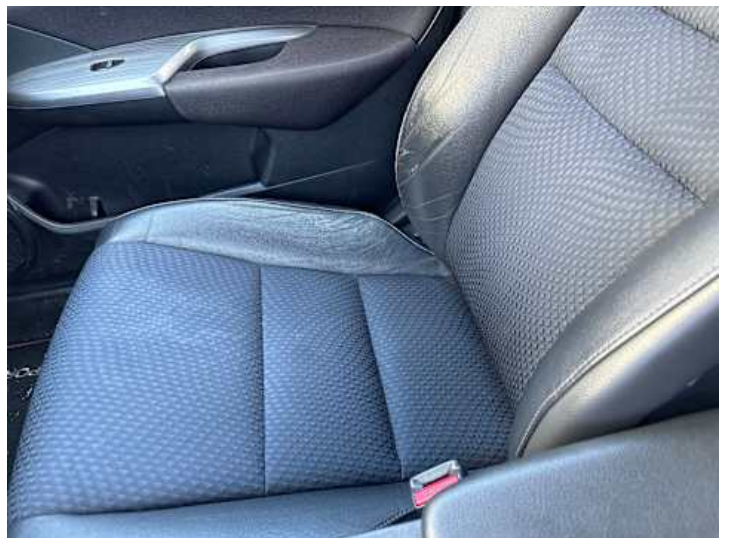
Innenraum (Verschleiß)

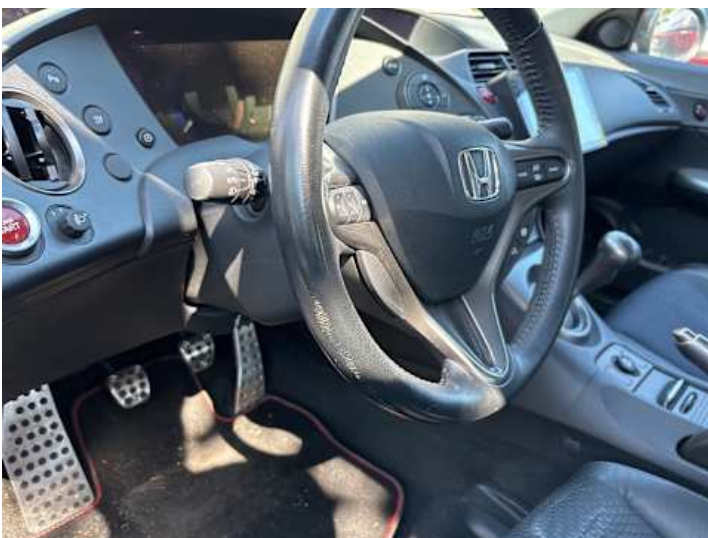
Innenraum (Verschleiß)

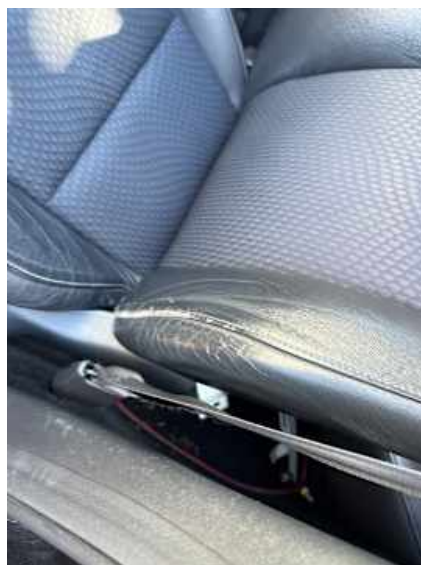
Innenraum (Verschleiß)

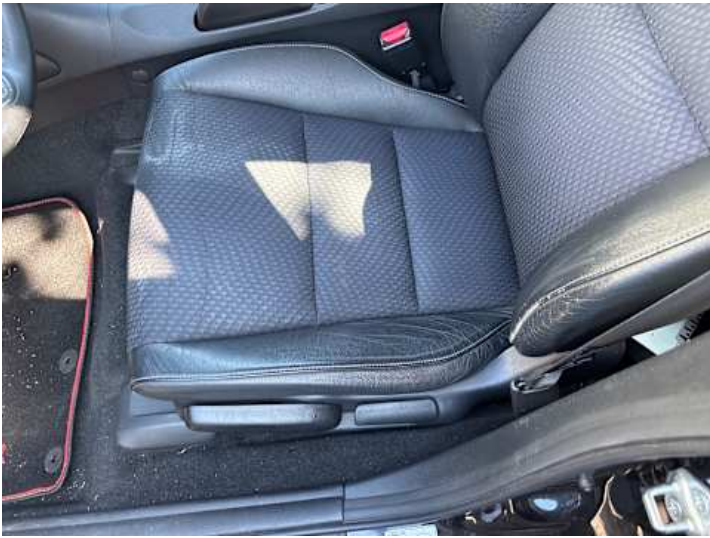
Innenraum (Verschleiß)

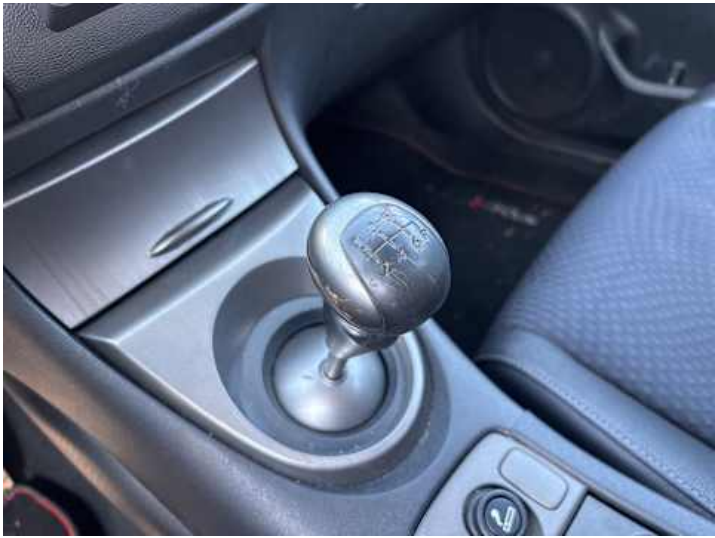
Innenraum (Verschleiß)
