## Volkswagen Golf IQ.DRIVE Start-Stop

EZ 08/2019 | Kombi | Benzin | Schaltgetriebe | 147.302km

Fahrzeug aufgenommen am: 17.07.2026

# Hinweise zum Zustandsbericht

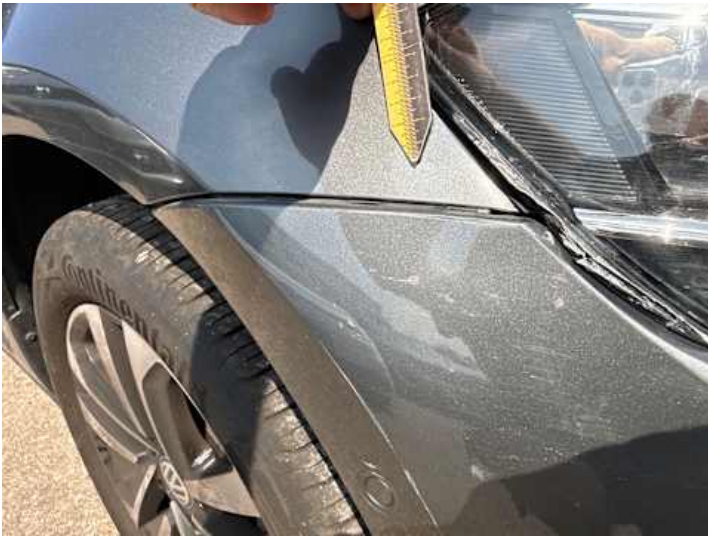
Stoßstange vorne (Riss/Bruch, Kratzer, Spaltmaße ungenau)

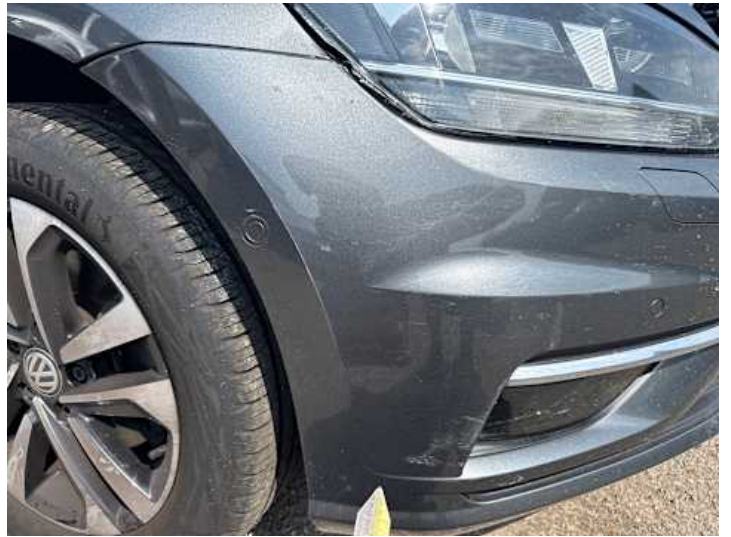
Stoßstange vorne (Riss/Bruch, Kratzer, Spaltmaße ungenau)

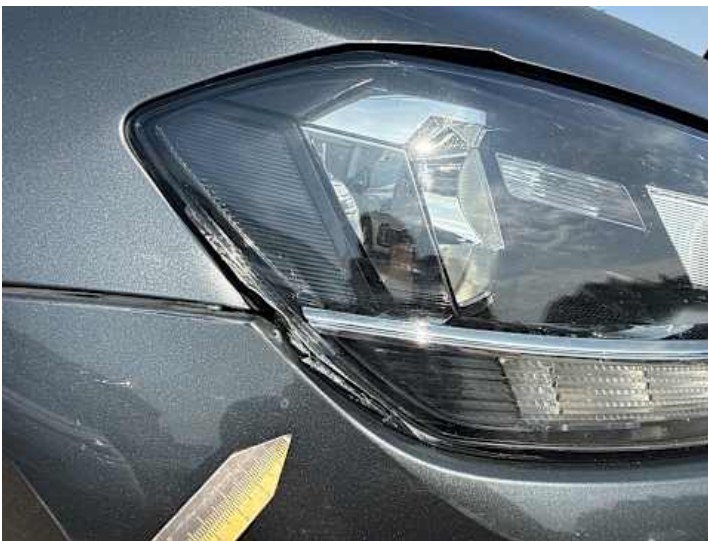
Scheinwerfer (rechts) (Riss/Bruch)

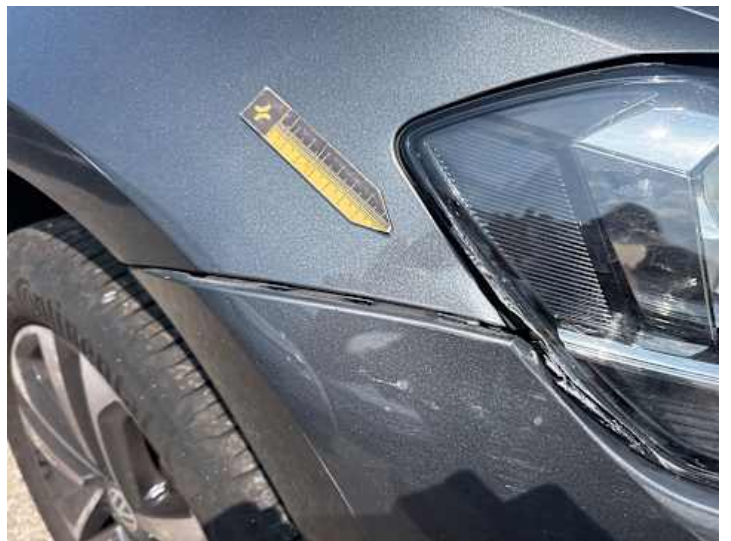
Kotflügel vorne rechts (Verformung)

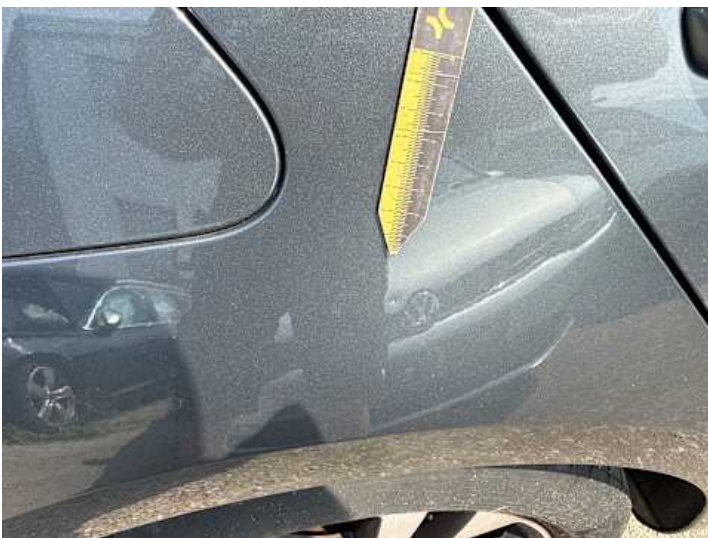
Seitenteil hinten rechts (Delle)

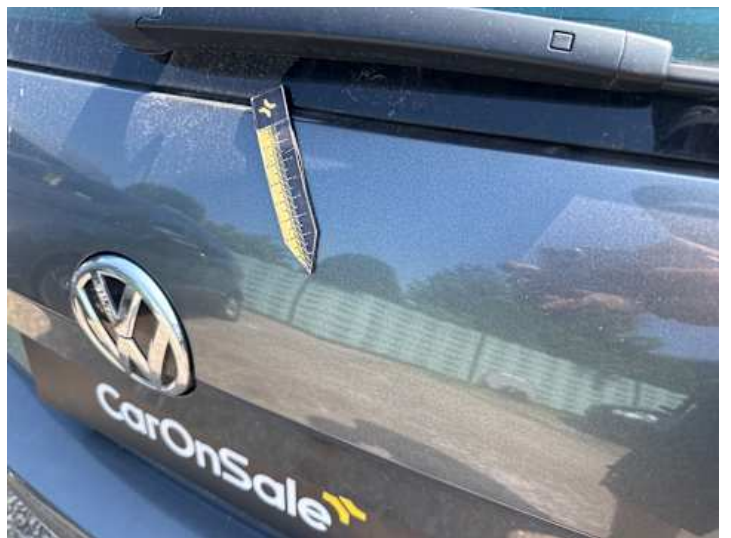
Heckklappe (Delle)

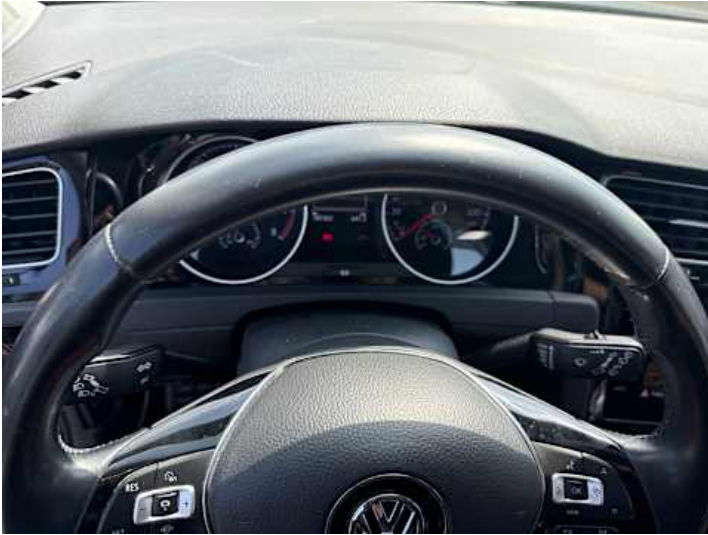
Innenraum (Kratzer)
