## Volkswagen up! high up! BMT

EZ 01/2014 | Kleinwagen | Benzin | Schaltgetriebe | 92.012km

Fahrzeug aufgenommen am: 07.08.2026

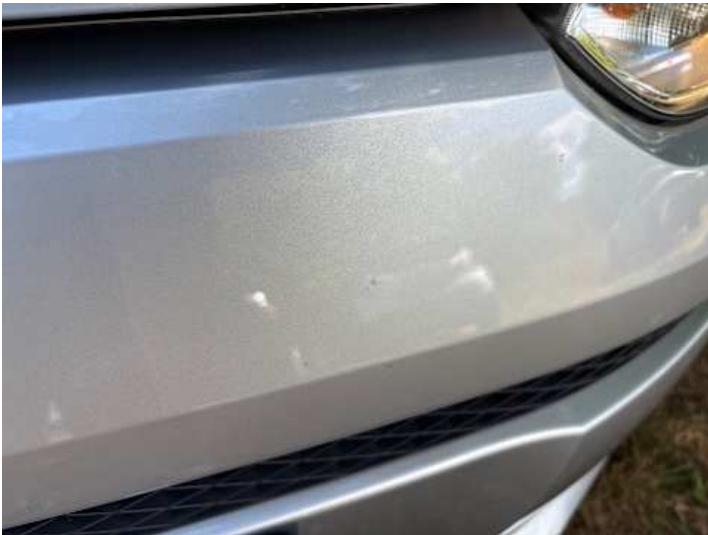
Stoßstange vorne (Kratzer)

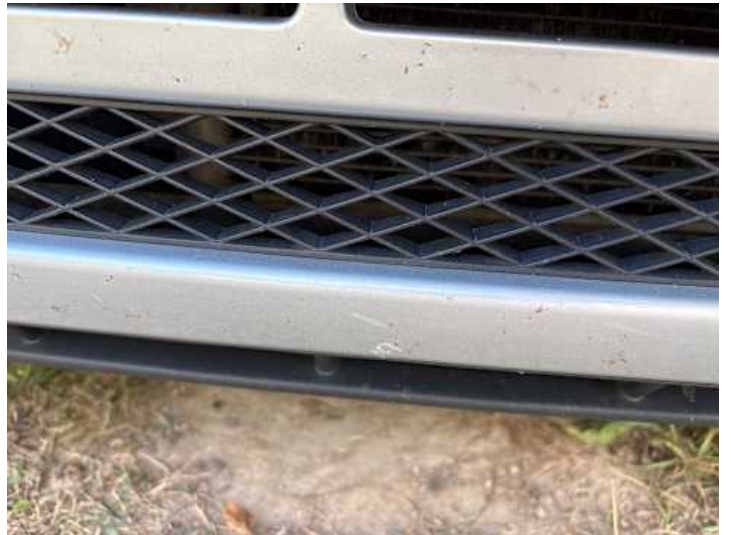
Stoßstange vorne (Kratzer)

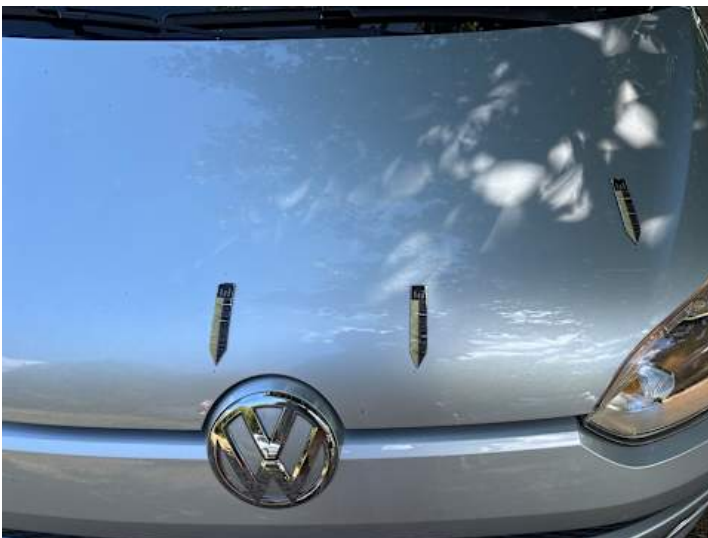
Motorhaube (Steinschlag, Rost)

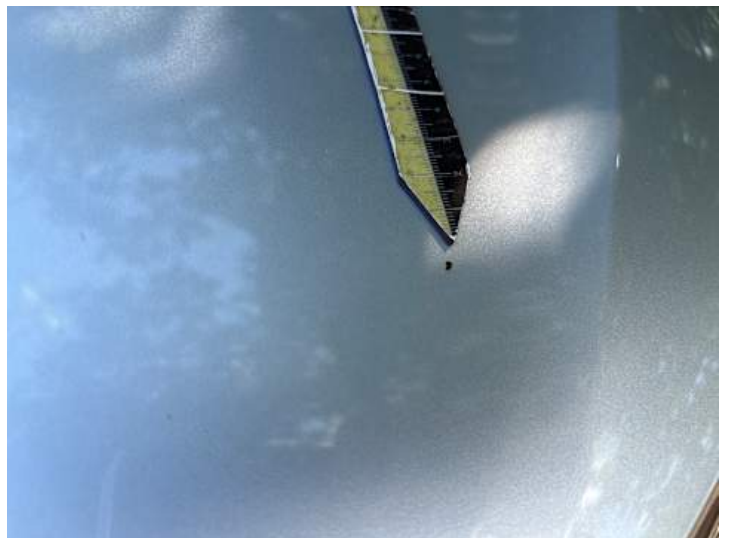
Motorhaube (Steinschlag, Rost)

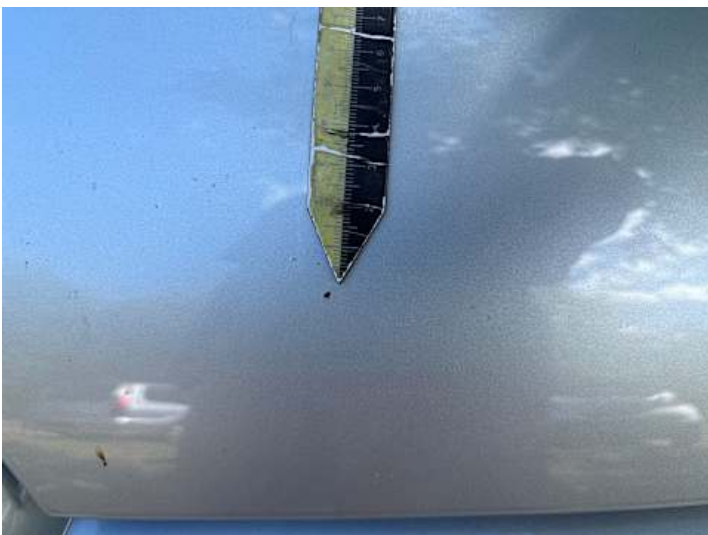
Motorhaube (Steinschlag, Rost)

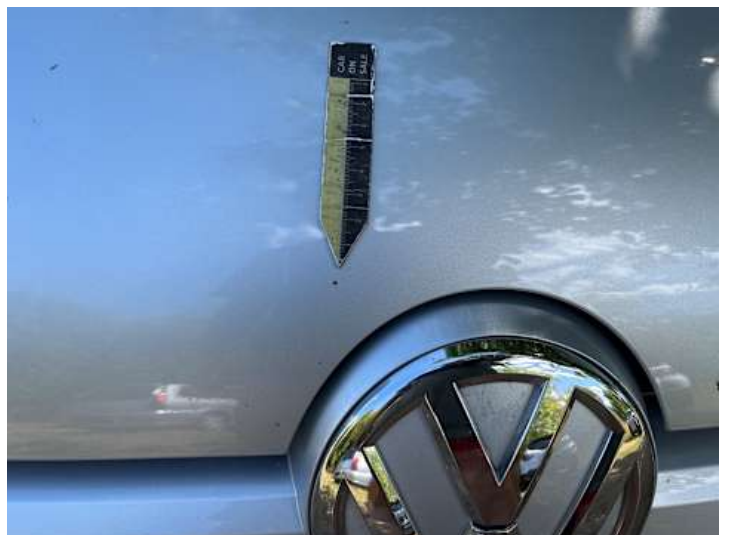
Motorhaube (Steinschlag, Rost)

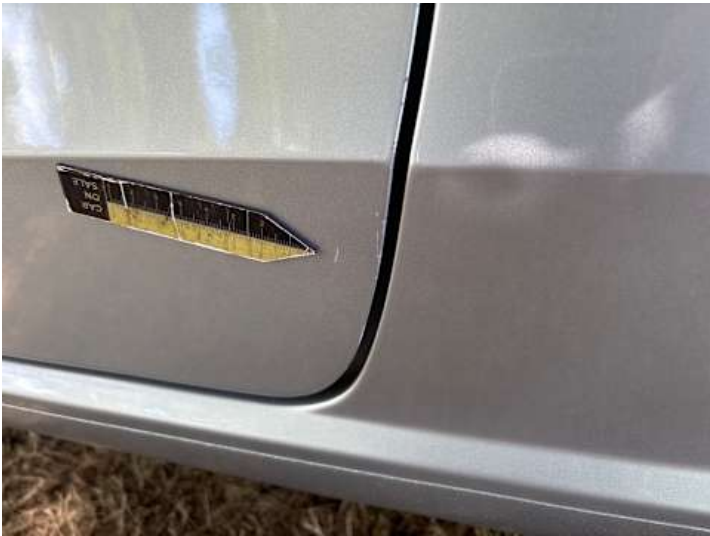
Fahrtür (Kratzer)

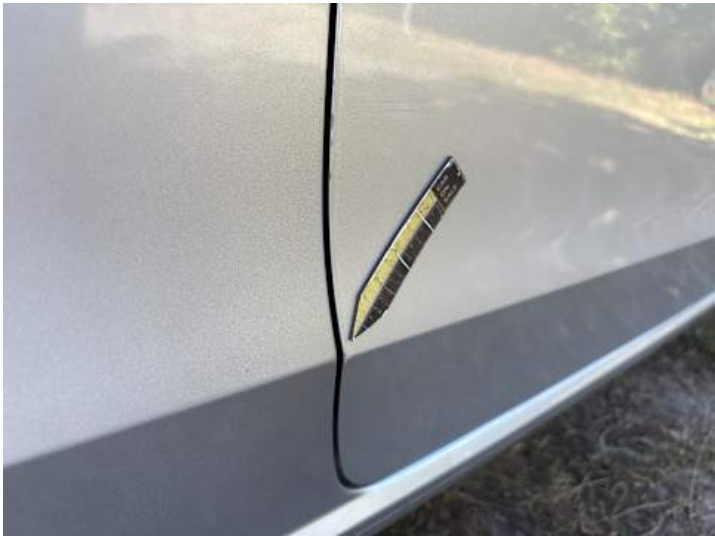
Beifahrtür (Kratzer)

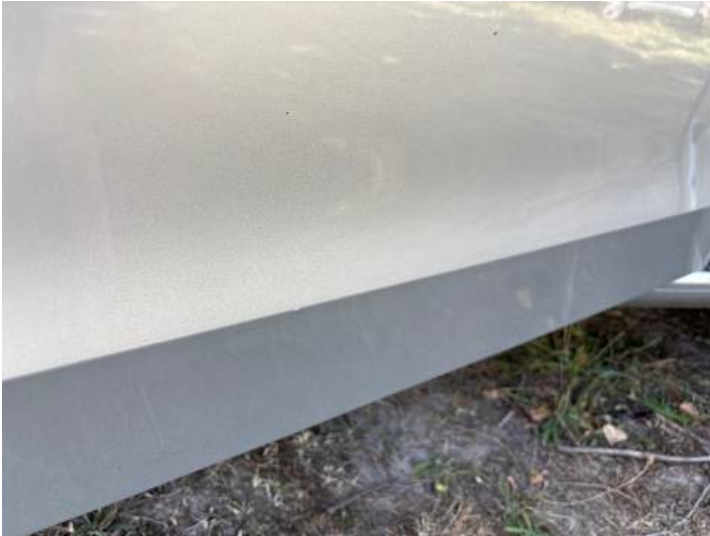
Beifahrtür (Kratzer)

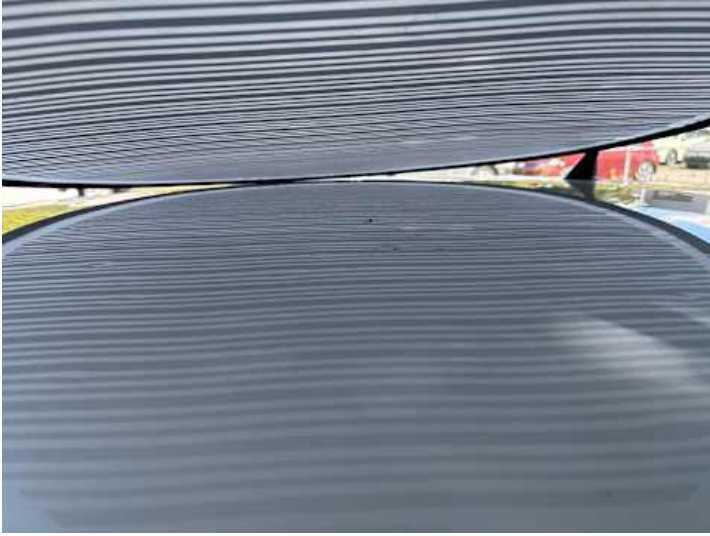
Bestehender Hagelschaden;

Dach (Delle)

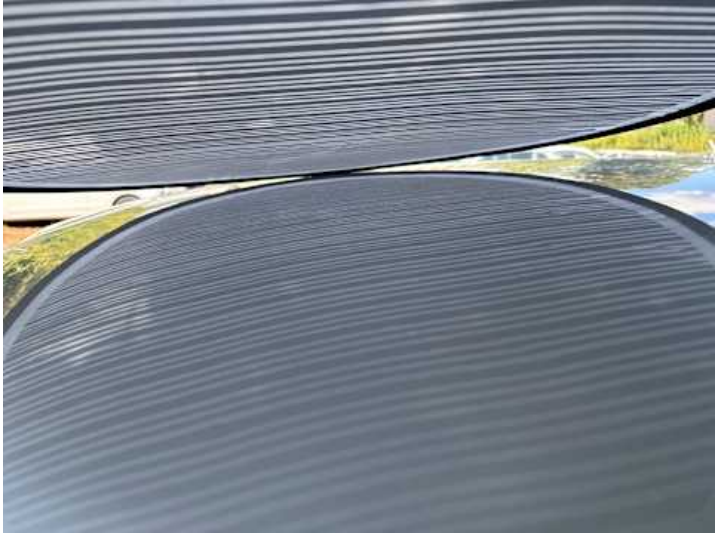
Dach (Delle)

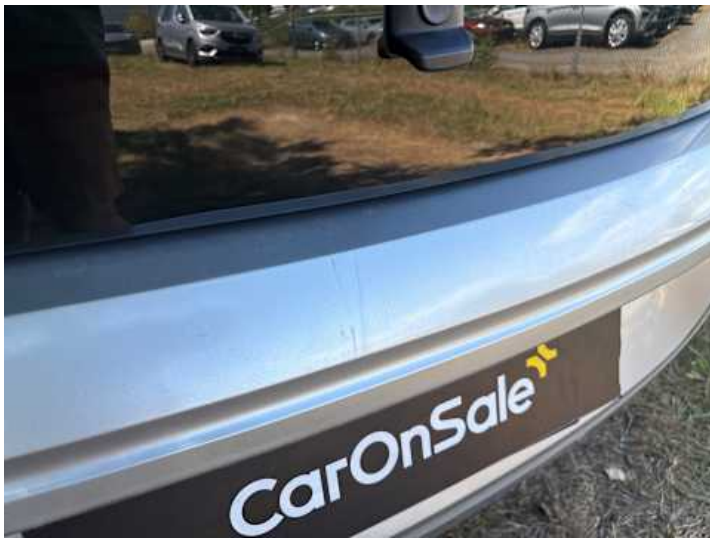
Stoßstange hinten (Kratzer)

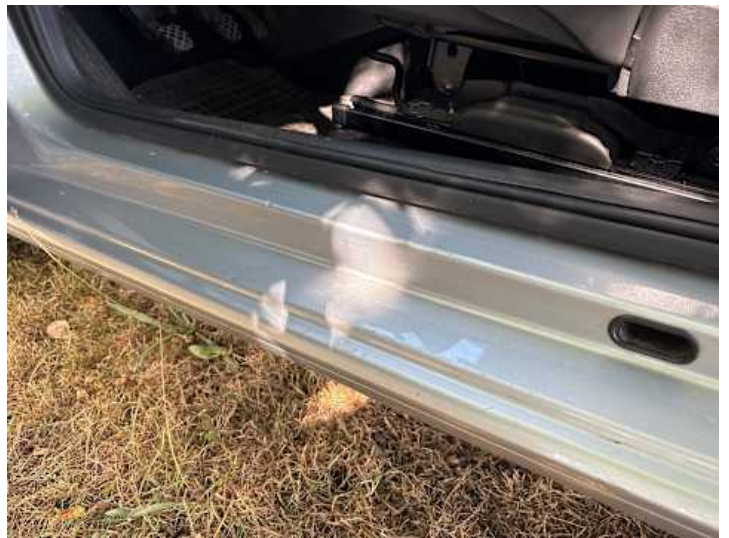
Schweller links (Kratzer, Delle)

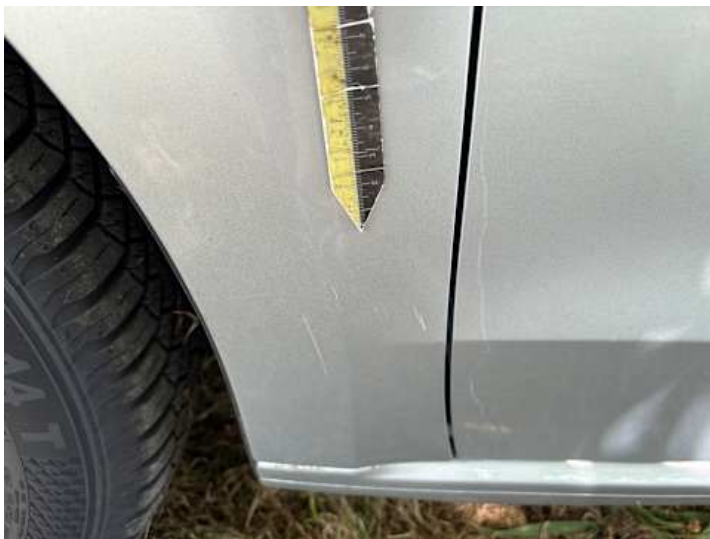
Kotflügel vorne links (Kratzer)

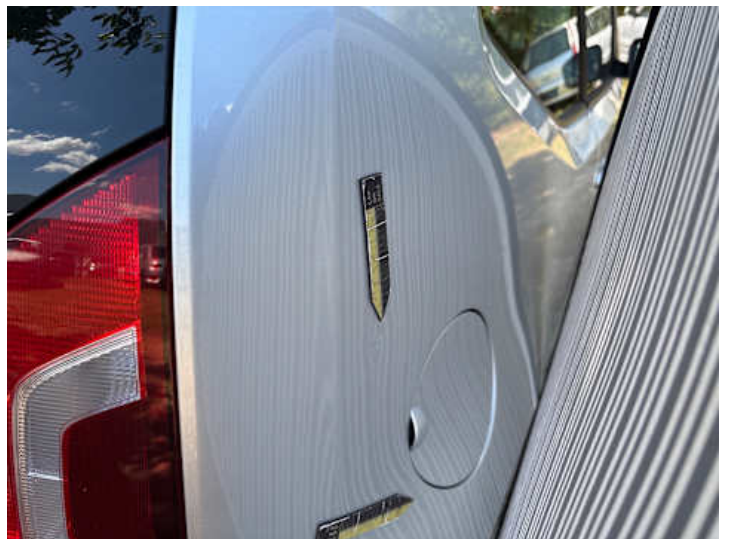
| Fahrzeugteil | Lackschichtdicke (in µm) | Fahrzeugteil | Lackschichtdicke (in µm) |
|---|---|---|---|
| Seitenteil hinten links | 150 | Seitenteil hinten rechts | 250 |

Seitenteil hinten rechts (Delle)

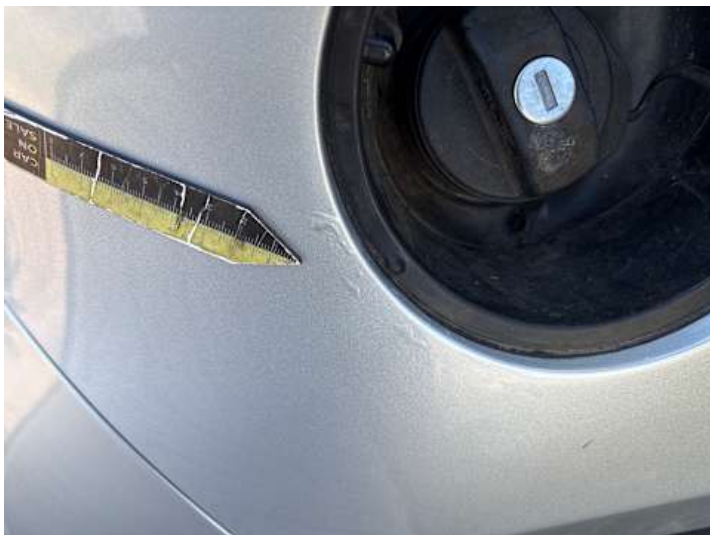
Seitenteil hinten rechts (Rost)
