## Skoda Octavia Elegance 4x4

EZ 09/2014 | Kombi | Diesel | Schaltgetriebe | 214.004km

Fahrzeug aufgenommen am: 30.07.2026

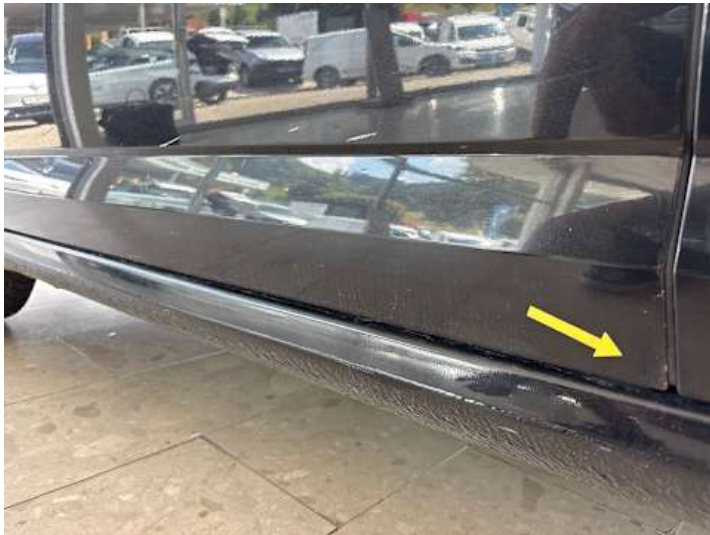
Fahrtür (Rost)

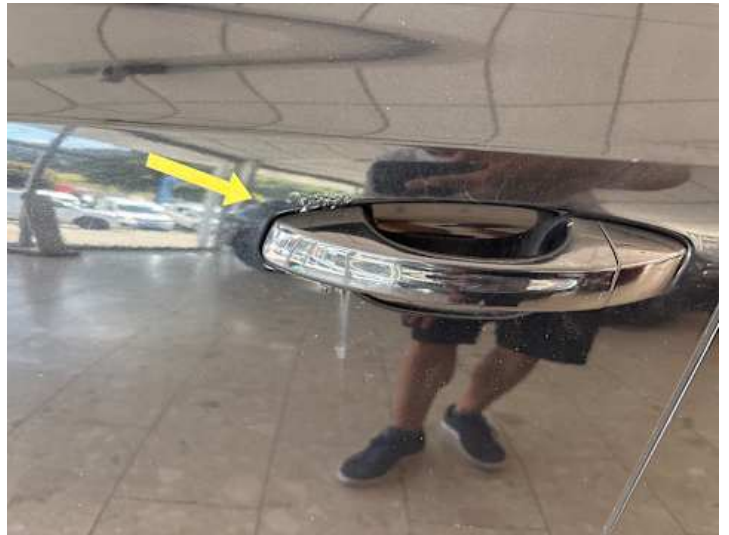
Fahrtür (Rost)

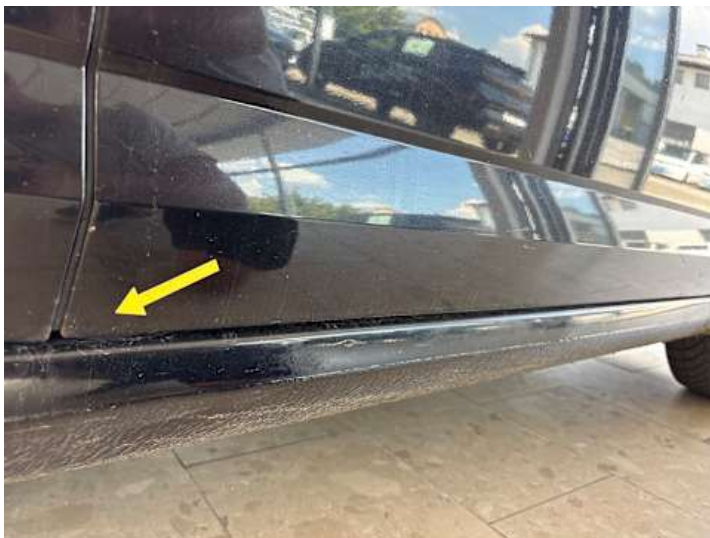
Beifahrtür (Rost)

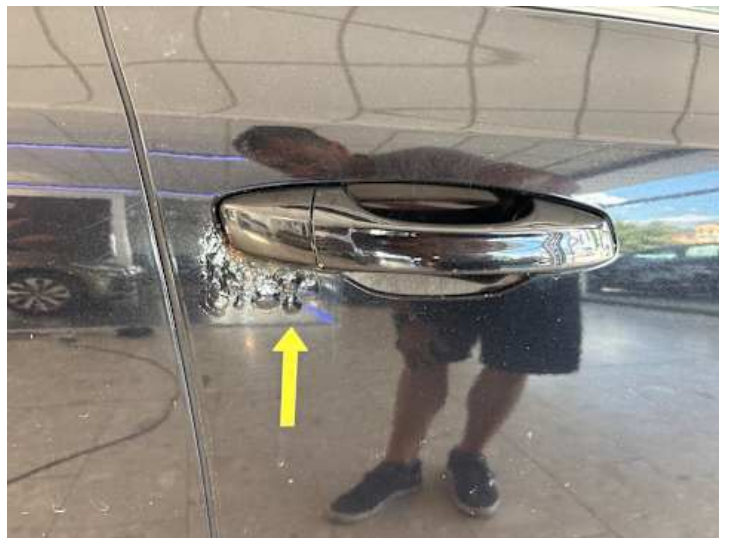
Beifahrtür (Rost)

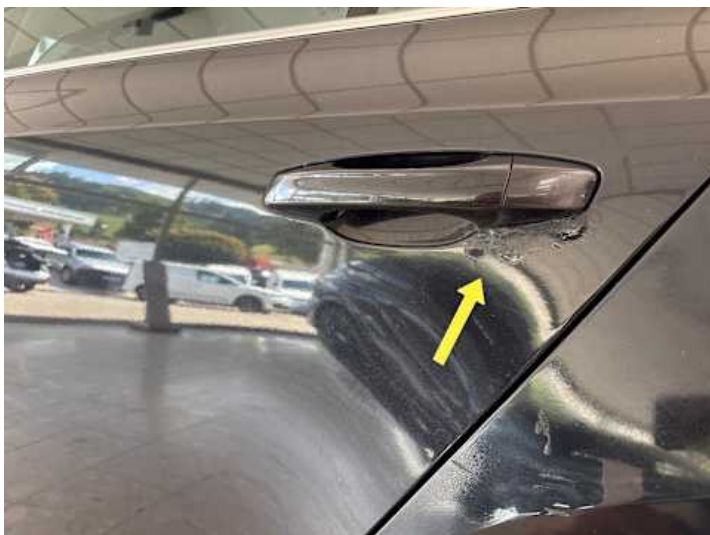
Türe hinten links (Rost)

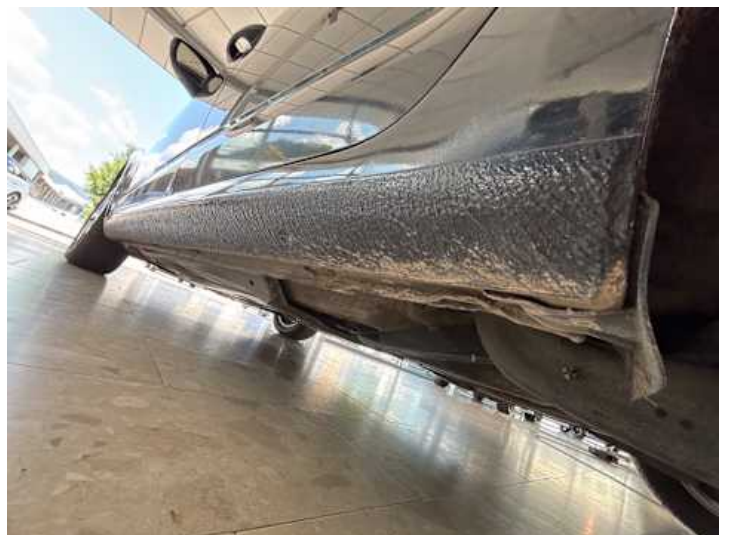
Schweller links (Rost)

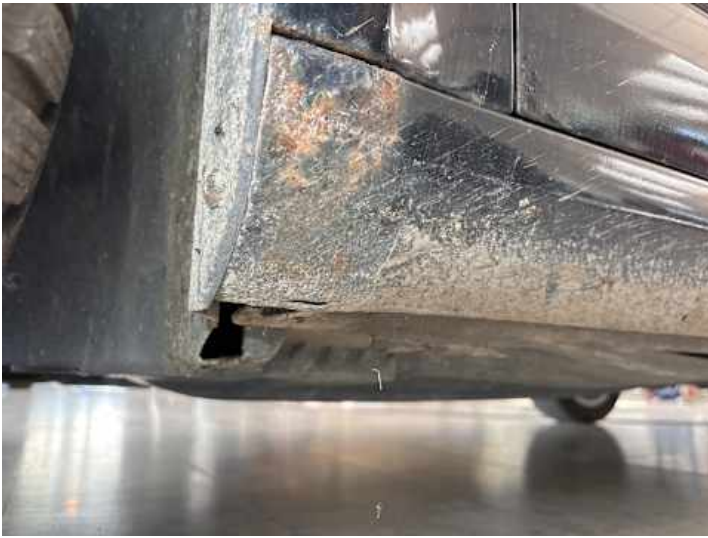
Schweller links (Rost)

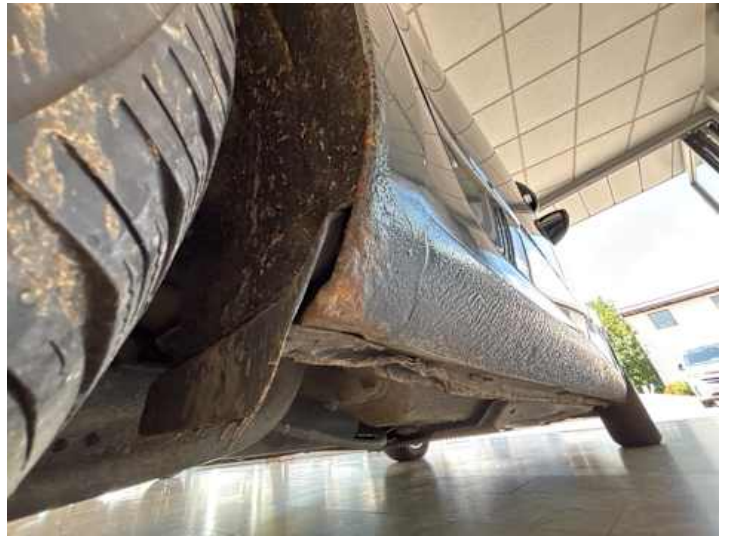
Schweller rechts (Rost, Verformung)

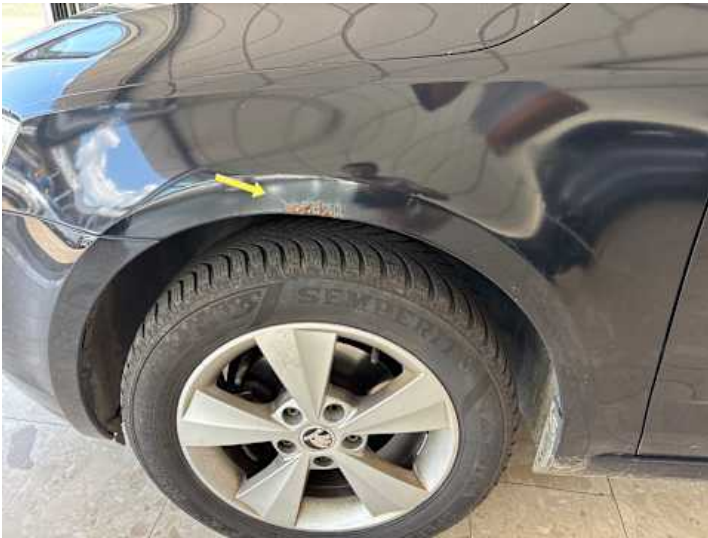
| Fahrzeugteil | Lackschichtdicke (in µm) | Fahrzeugteil | Lackschichtdicke (in µm) |
|---|---|---|---|
| Kotflügel vorne links | 235 | Kotflügel vorne rechts | 190 |

Kotflügel vorne links (Rost, Unsachgemäß instand gesetzt)

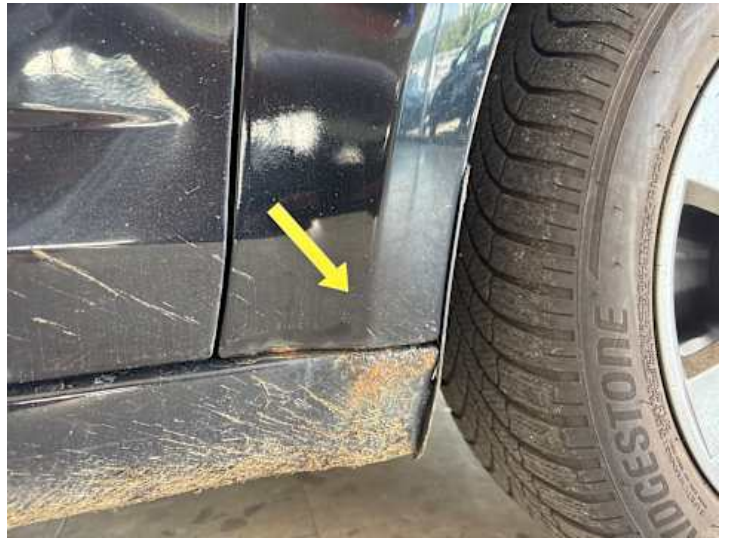
Kotflügel vorne rechts (Unsachgemäß instand gesetzt, Rost)

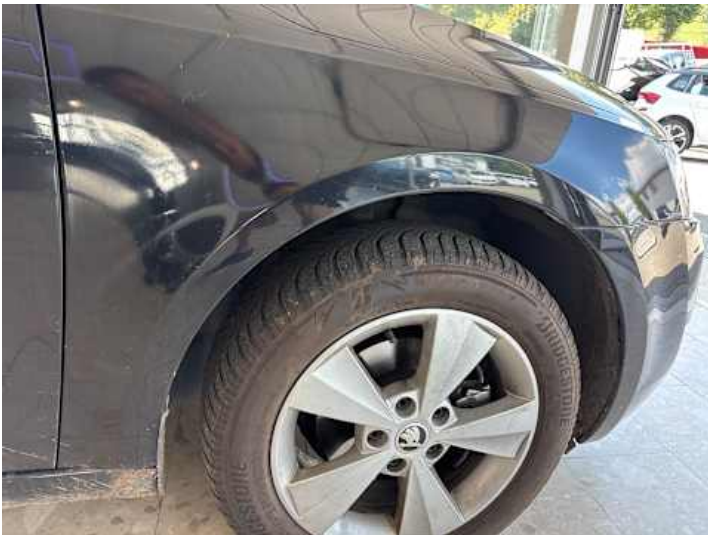
Kotflügel vorne rechts (Unsachgemäß instand gesetzt, Rost)

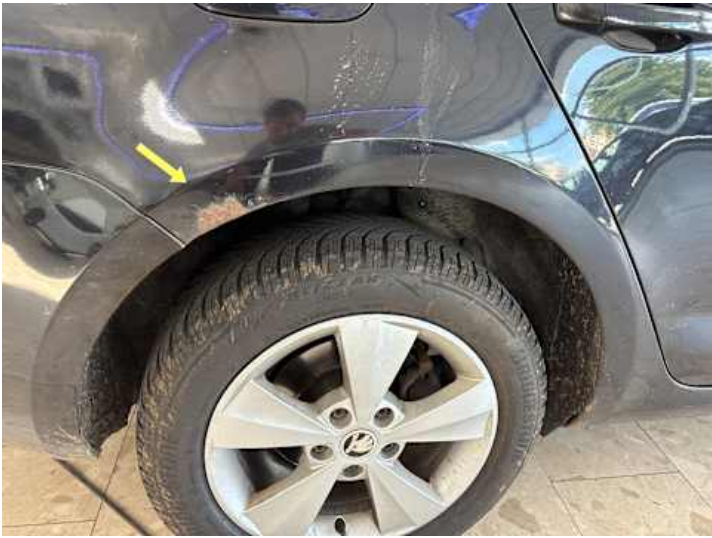
| Fahrzeugteil | Lackschichtdicke (in µm) | Fahrzeugteil | Lackschichtdicke (in µm) |
|---|---|---|---|
| Seitenteil hinten links | 310 | Seitenteil hinten rechts | 280 |

Seitenteil hinten rechts (Rost)

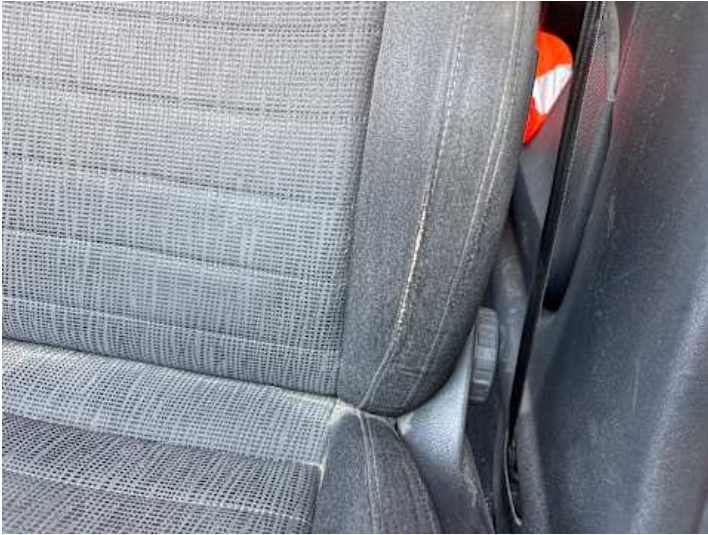
Innenraum (Verschleiß)
