## Renault Clio Intens

EZ 12/2016 | Kombi | Diesel | Schaltgetriebe | 155.396km  
Besteuerung: Differenzbesteuert (§24 UStG)  
Fahrzeugstandort: 35\*\*\*  
Fahrzeug aufgenommen am: 24.07.2026

# Hinweise zum Zustandsbericht

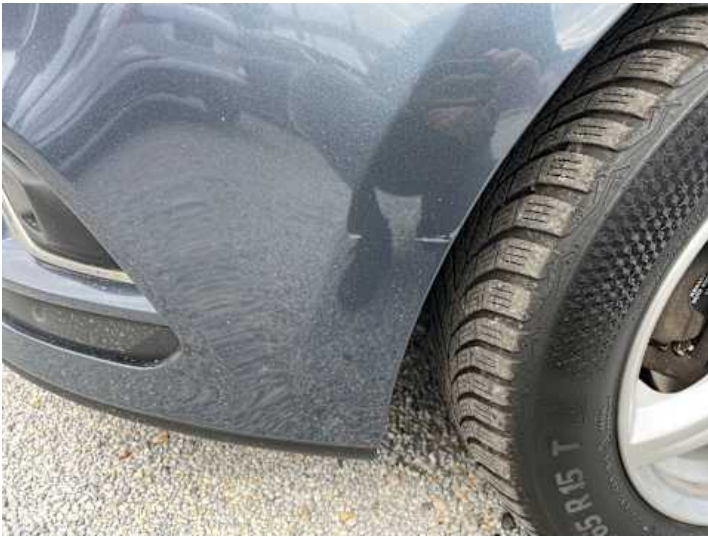
Stoßstange vorne (Kratzer)

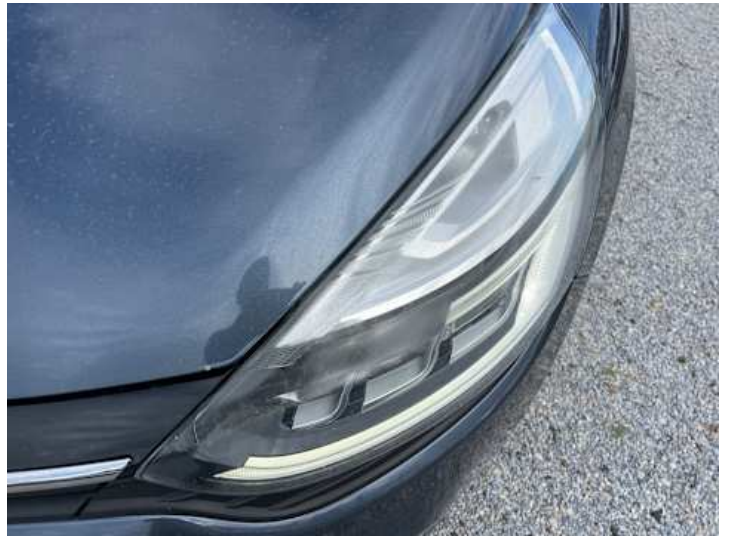
Scheinwerfer (links) (Blind)

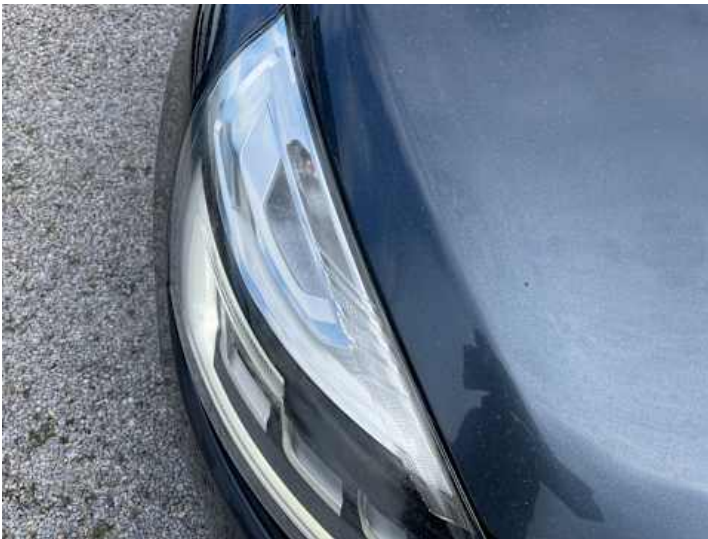
Scheinwerfer (rechts) (Blind)

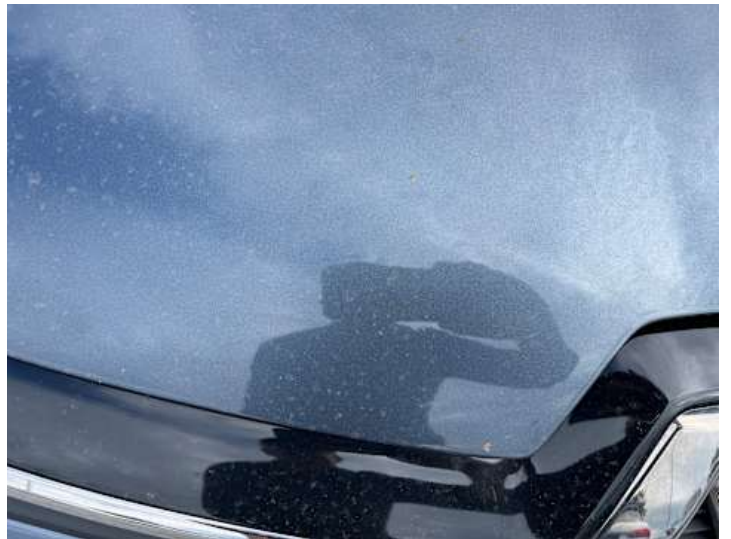
Motorhaube (Steinschlag)

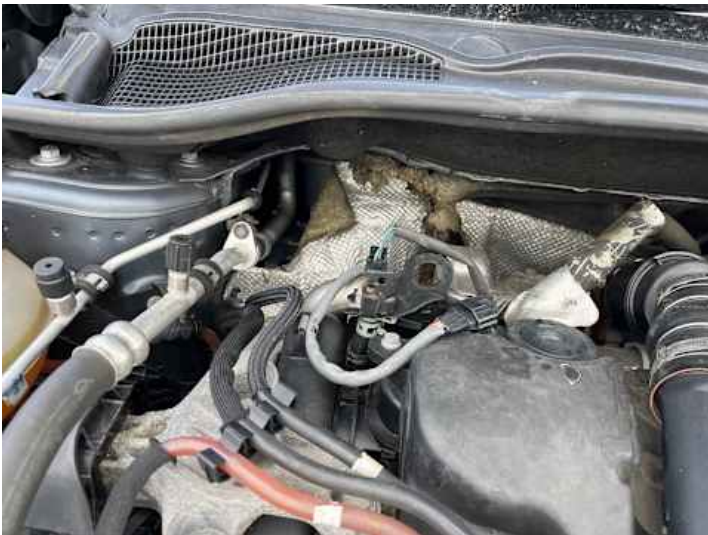
Motorhaube (Anderer Schaden): Dämmmatte beschädigt

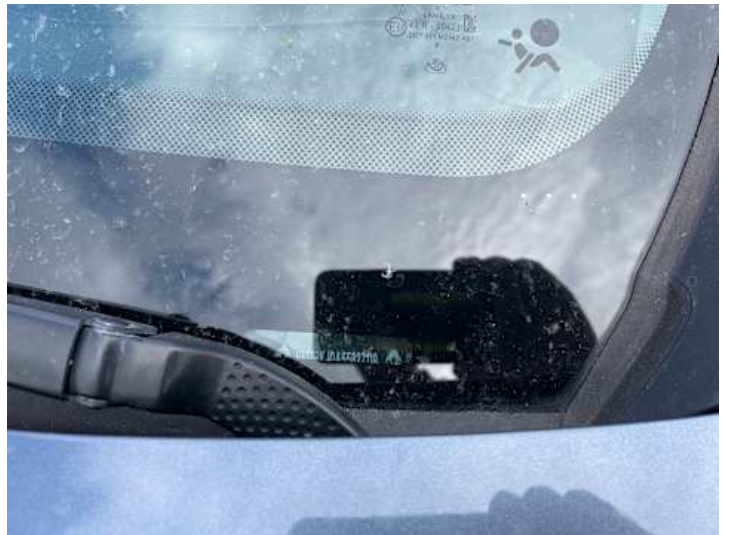
Windschutzscheibe (Steinschlag)

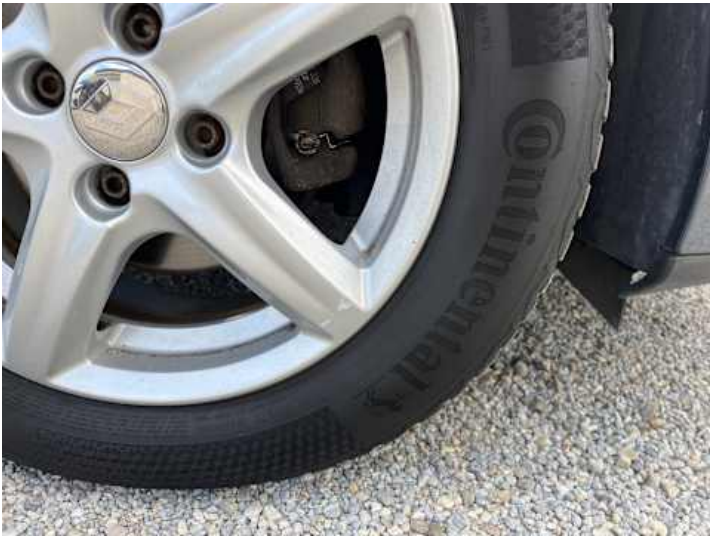
Rad (Kratzer)

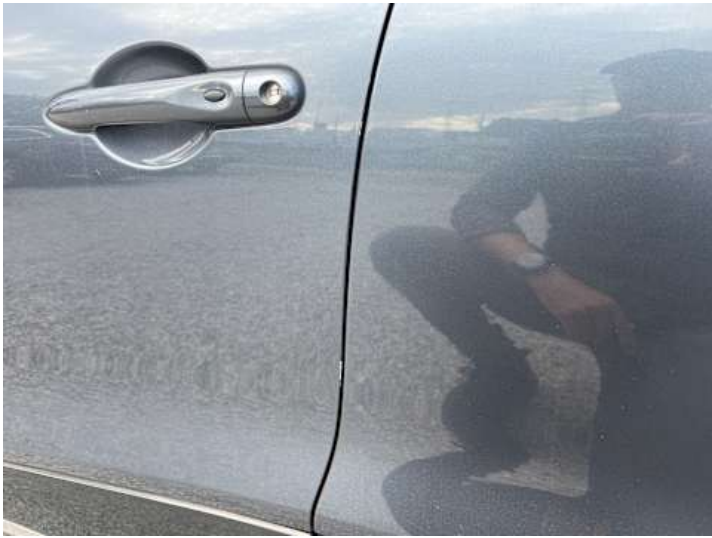
Fahrtür (Lackschaden)

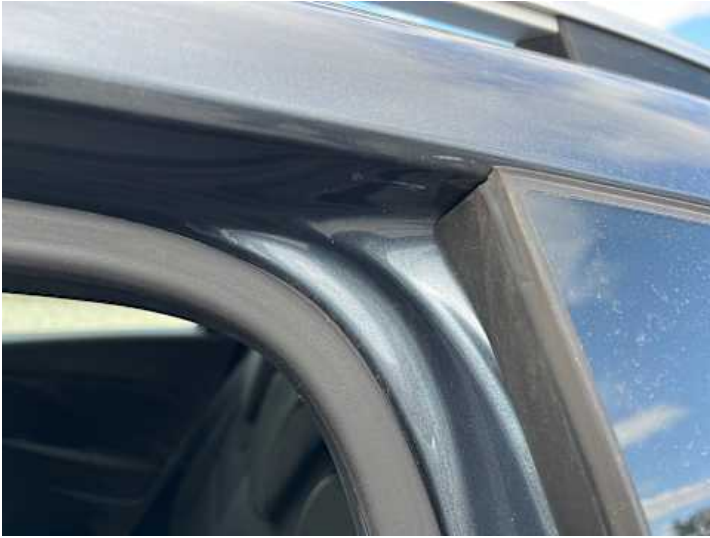
Dach (Lackschaden)

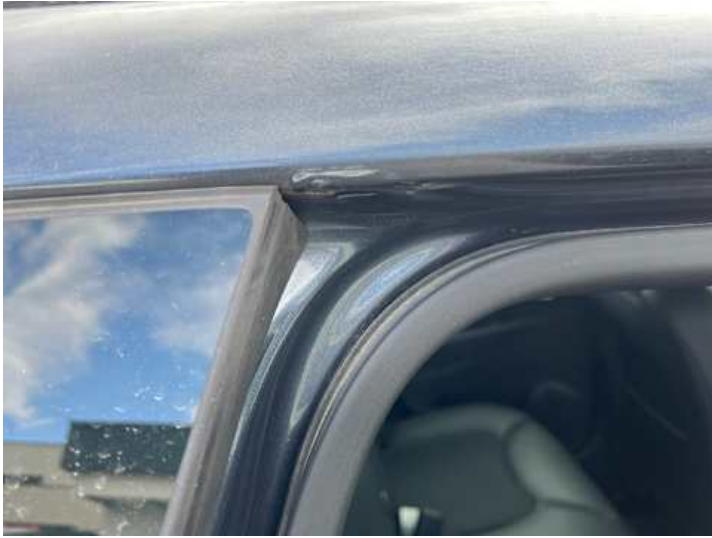
Dach (Lackschaden)

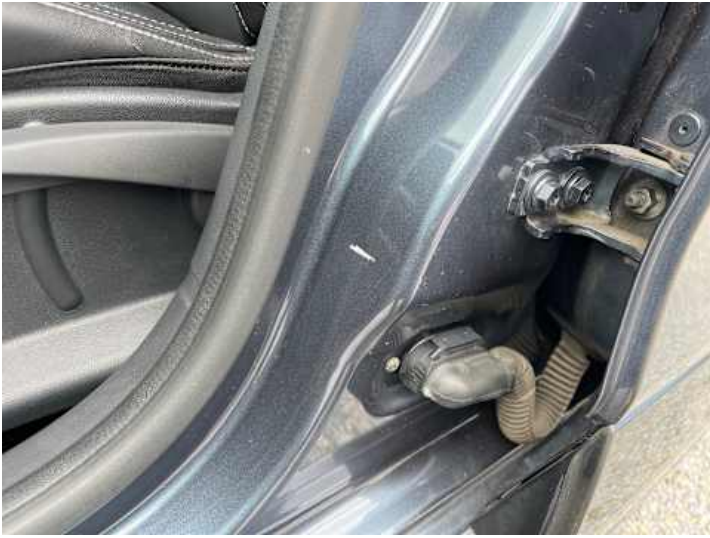
Schweller links (Kratzer)

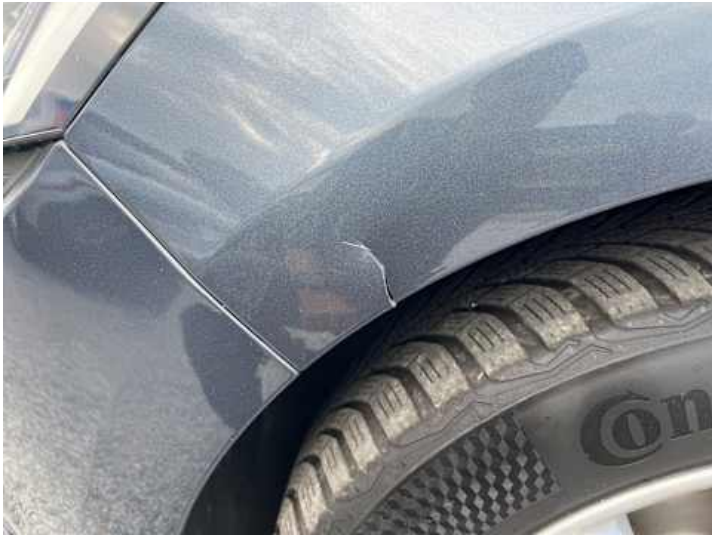
Kotflügel vorne links (Riss/Bruch)

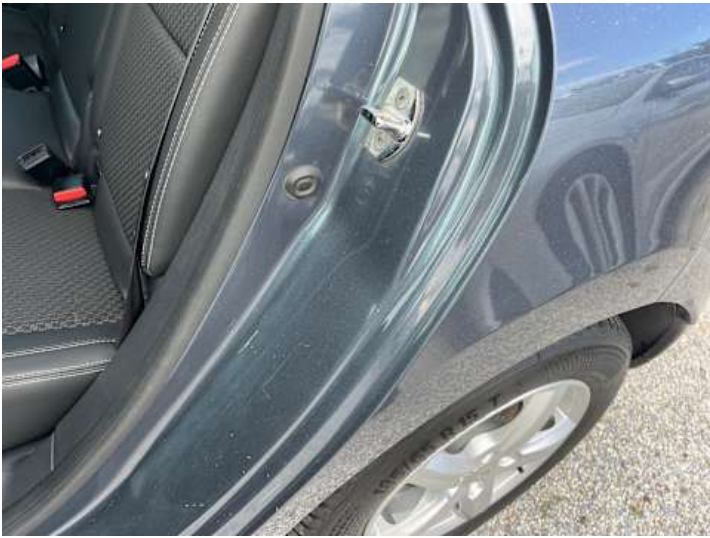
Seitenteil hinten links (Kratzer)

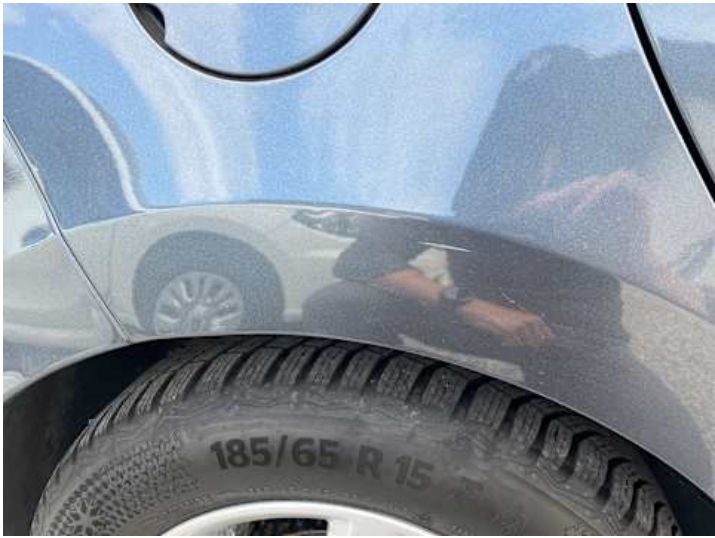
Seitenteil hinten rechts (Kratzer)

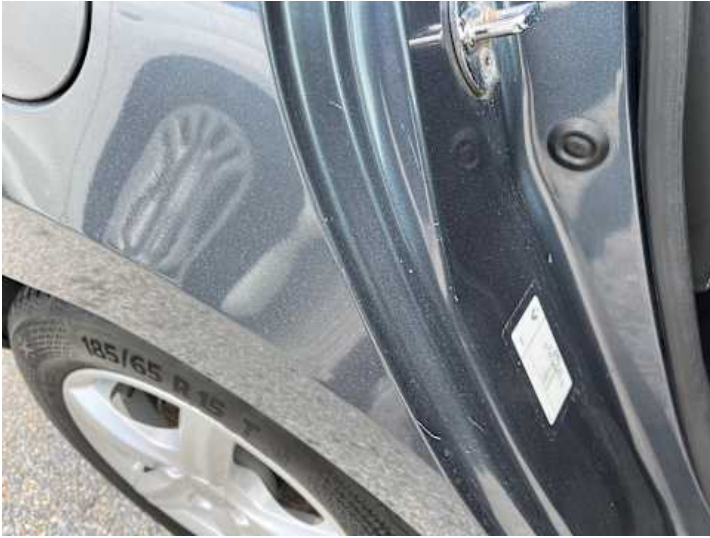
Seitenteil hinten rechts (Kratzer)

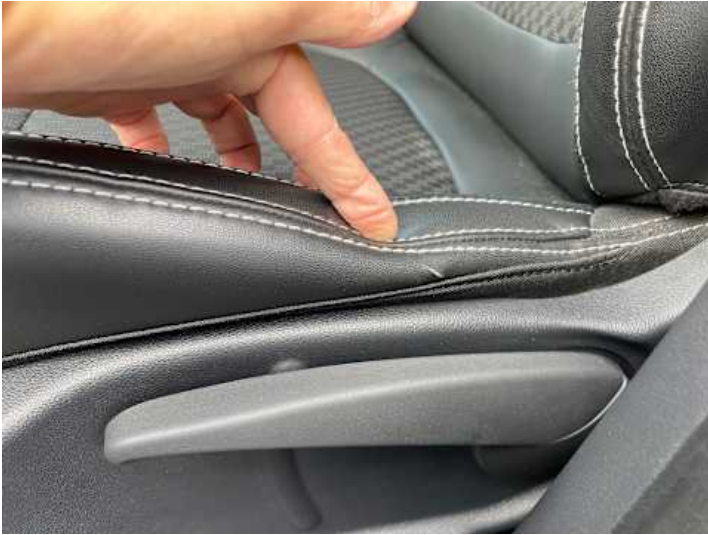
Innenraum (Riss/Bruch)
